# **I. FOTODOKUMENTACE**

DOKUMENTACE PRO OHLÁŠENÍ A PROVÁDĚNÍ STAVBY (DSJ)

**VT BÍLÁ BYSTŘICE – OPRAVA NÁBŘEŽNÍCH ZDÍ**

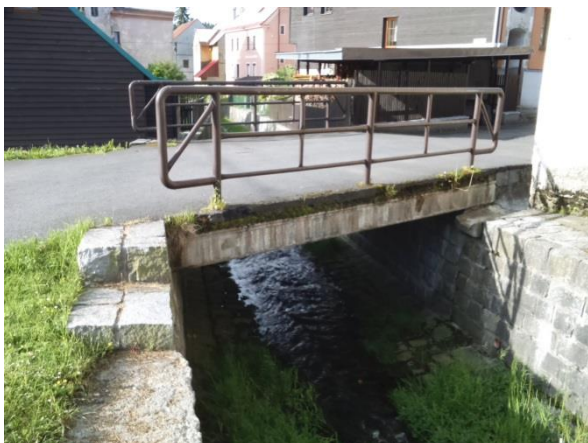
**Foto 1:** Ř. km 4,293 – silniční most, začátek úpravy

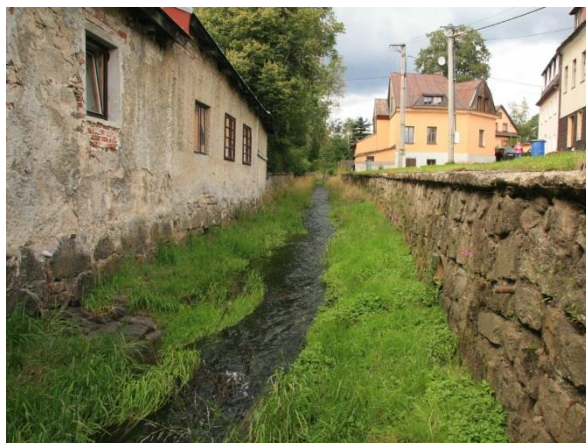
**Foto 2:** Pohled z mostu M1 proti vodě - pevnění nábrežní zdi z režného zdiva do cementové malty s železobetonovou římsou. Na pravém břehu budova, ve dně dlažba tvarovaná do střelky

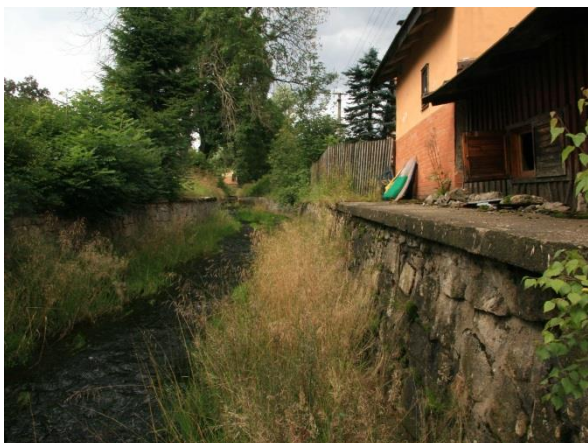
**Foto 3:** Ř. km 4,340 pohled proti vodě - ve dně patrný sediment a travní drn. Na levém břehu budova s plotem a na pravém břehu hustá vegetace

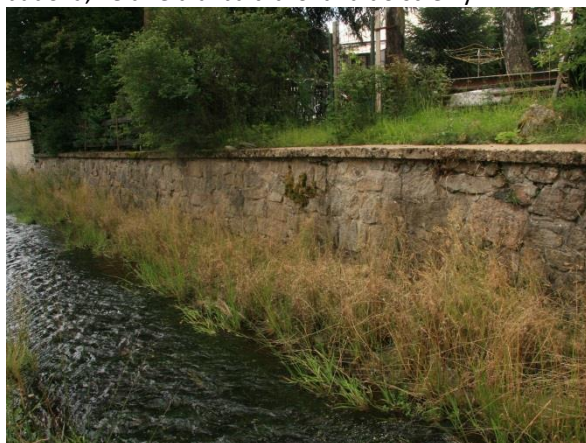
**Foto 4:** Pohled po vodě ze stejného místa - režné zdivo, které je potřeba přespárovat. Ve dně travní drn, který zmenšuje kapacitu profilu

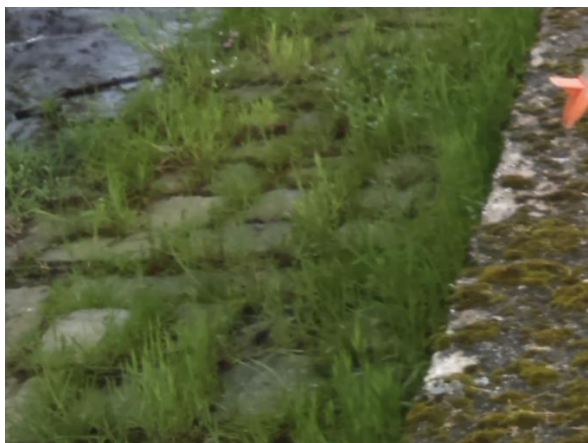
**Foto 5:** Detailní pohled na opevnění dna kamennou dlažbou, patrný travní drn

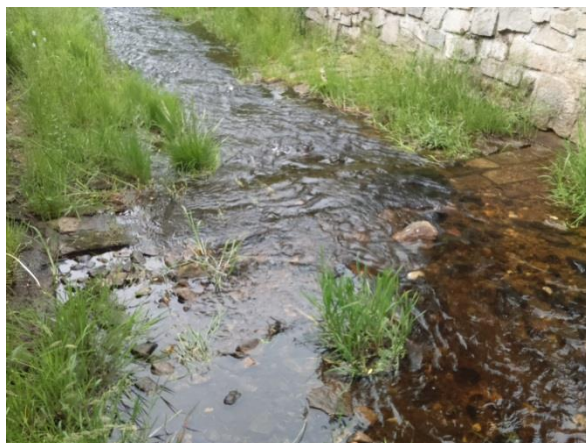
**Foto 6:** Ř. km 4,361 - změna opevnění dna ze záhozu na kamennou dlažbu. Změna je stabilizována kamenným pasem. Konstrukce opěrné zdi se ve stejném místě mění z režného zdiva na řádkové.

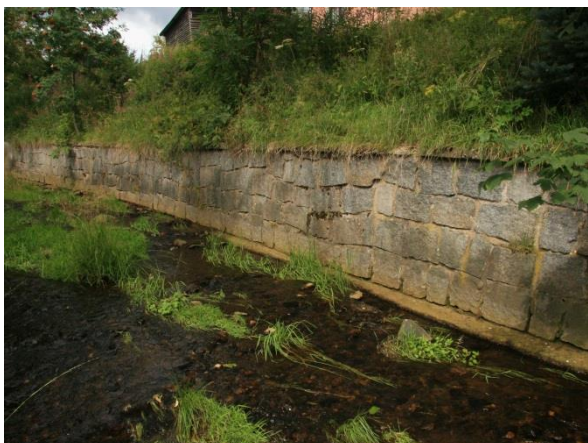
**Foto 7:** Pohled proti vodě ze stejného místa na levý břeh. Konstrukce zdi z řádkového zdiva, římsa porostlá vegetací, pata zdi podemletá, místy sediment

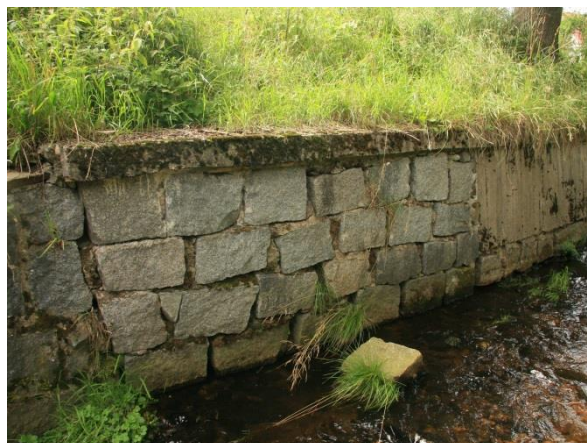
**Foto 8:** Ř. km 4,383 pohled na pravý břeh - konstrukce zdi délky 3 m je v nevyhovujícím stavu. Spáry jsou porušené (především v spodní části konstrukce).

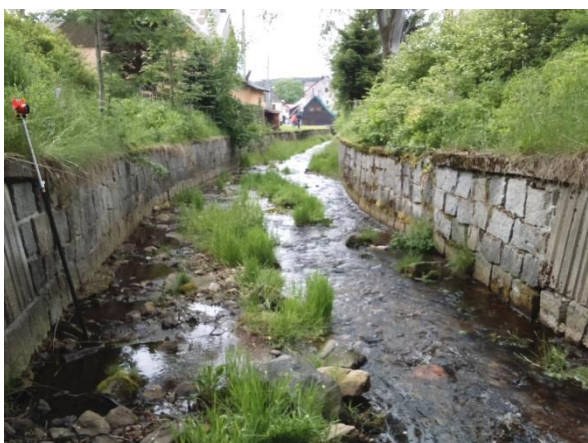
**Foto 9:** Ř. km 4,386 pohled po vodě - měna opevnění nábrežních zdí z prefabrikované betonové konstrukce uložené na kopáky na zděnou opěrnou zeď (řádkové zdivo).

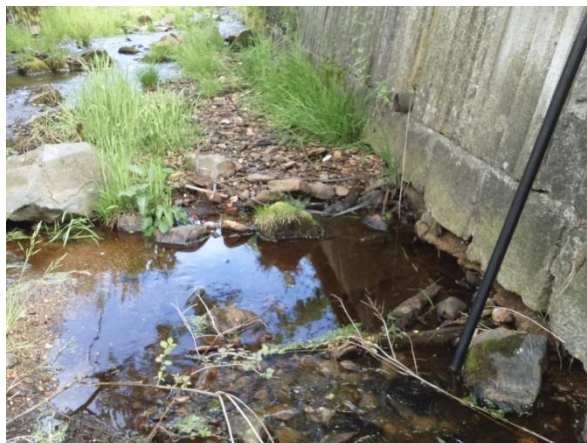
**Foto 10:** Detail na podemletou část paty nábrežní zdi, patrný sediment

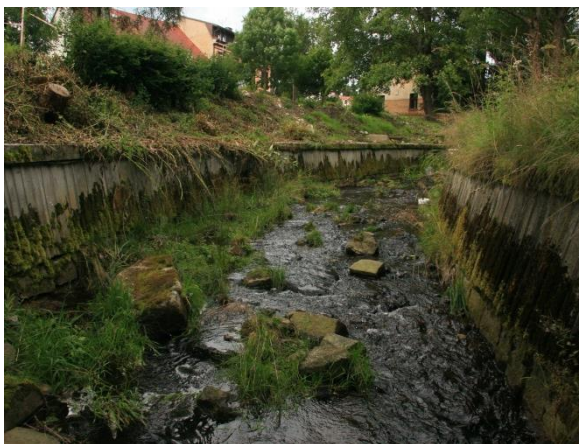
**Foto 11:** Ř. km 4,394 pohled proti vodě - úsek toku s opevněním nábrežních zdí bet. prefabrikovanými dílci. Místy jsou ve dně volné kameny, které fungují jako rozražeče

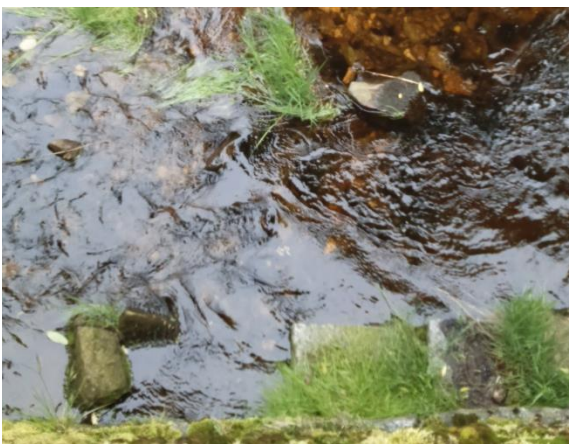
**Foto 12:** Místy je patrná kamenná pata nábrežní zdi

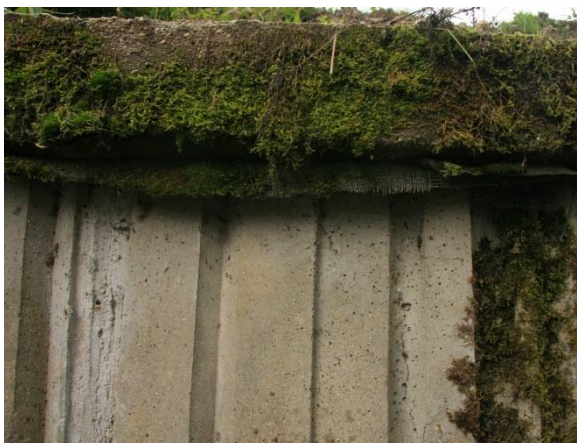
**Foto 13:** Detailní pohled na římsu, která je porostlá mechem, pod římsou vyčnívá geotextilie, patné praskliny na IZT prefabrikátu

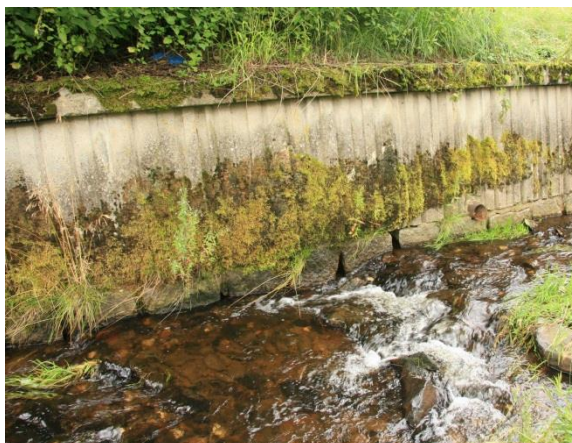
**Foto 14:** Detailní pohled na betonovou zeď v ř. km 4,457 (práh ve dně). Prefabrikát porostlý mechem. Zeď je podemletá a spárování mezi kopáky místy chybí

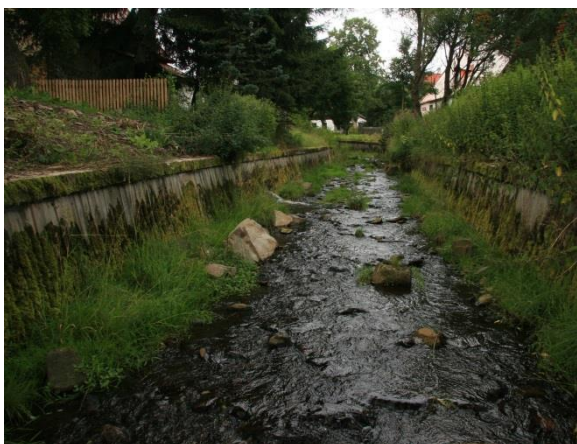
**Foto 15:** Ř. km 4,414 pohled proti vodě – ve dně volné kameny, na levém břehu vzrostlá vegetace

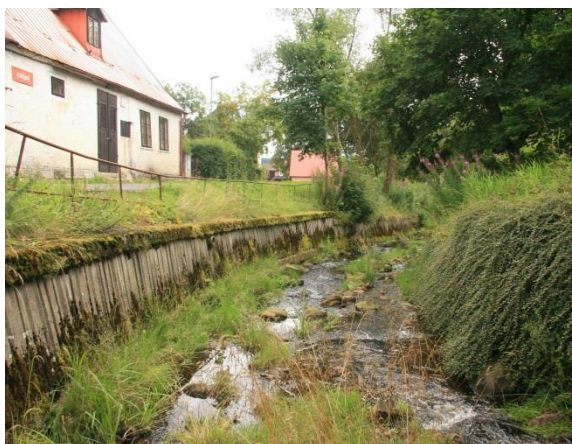
**Foto 16:** Ř. km 4,469 pohled po vodě – na levém břehu silnice oddělena zábradlím, v pravý břeh hustě porostlý převýslým okrasným keřem

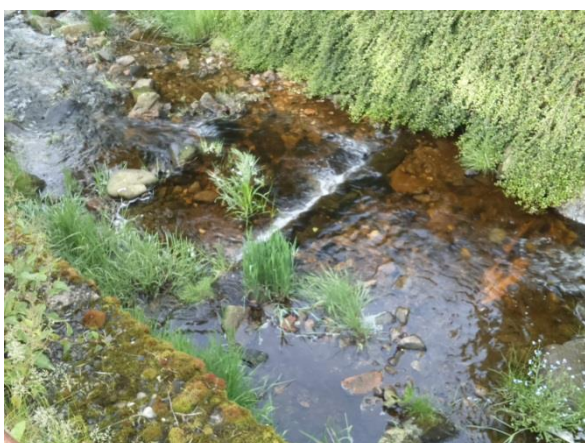
**Foto 17:** Ř. km 4,469 - kamenný práh ve dně se spádem cca 0,2 m

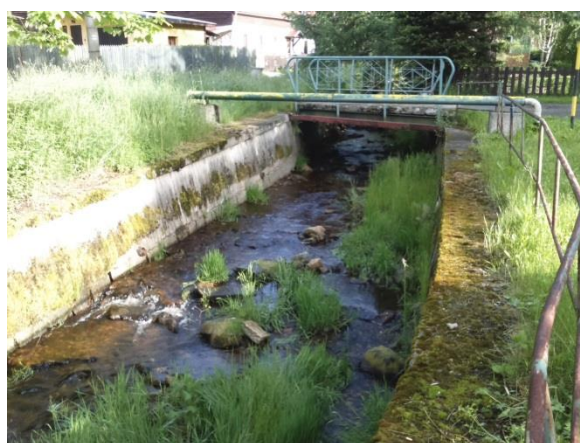
**Foto 18:** Ř. km 4,486 most M2 pohled proti vodě – konec řešeného úseku. V pohledu produktovod na bet. patkách. Ve dně je místy travní drn.
