Fotodokumentace objektu: Skalice u české Lípy, p.266

Pasport- Stručný popis objektu p.266, v etn. dokumentace-viz DSP opravy p.266

# 1. Objekt p.266

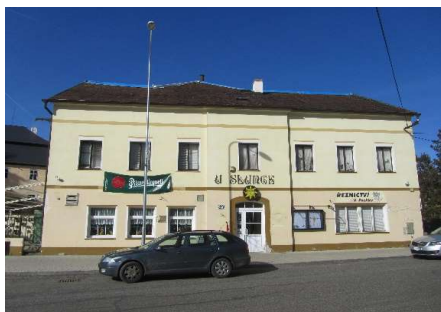
JV pr. elí, podél komunikace

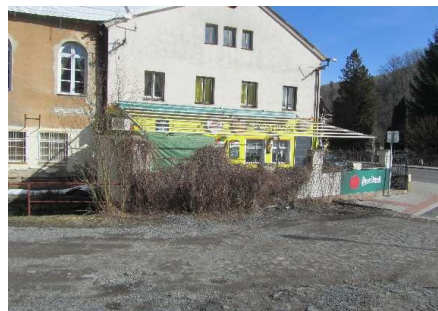
JZ pr. elí, terasa, bo. ní trakt

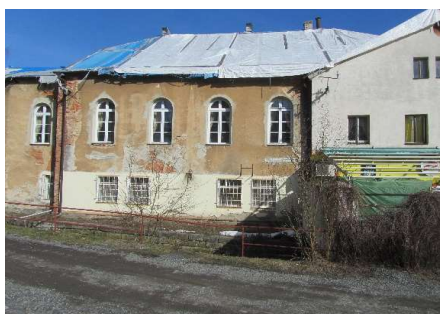
JZ pr. elí, terasa, bo. ní trakt

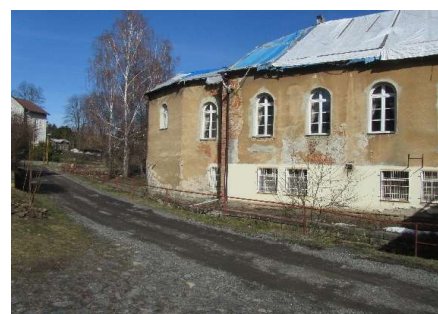
JZ- bo. ní trakt, p. ístavba

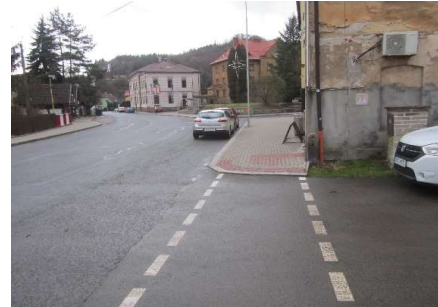
Komunikace SV/JV od objektu

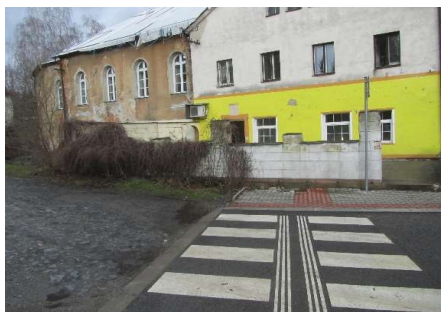
JZ pr. elí, terasa, boční trakt

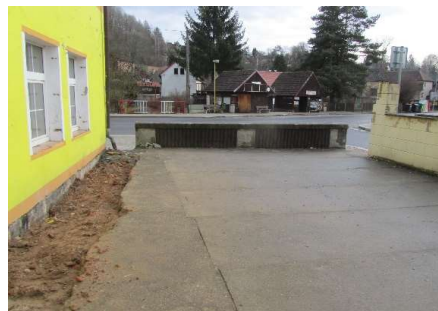
JZ pr. elí, terasa-pohled ve směru toku vody

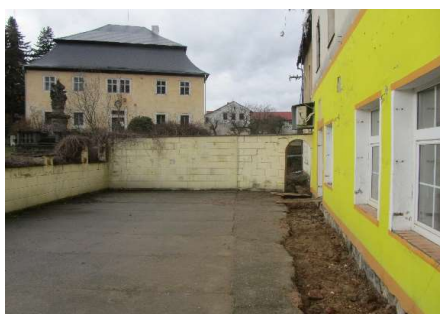
JZ pr. elí, terasa-pohled proti směru toku vody

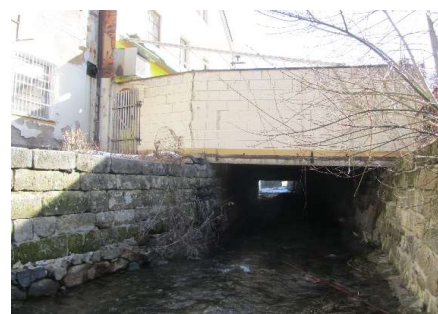
Terasa-pohled ve směru toku vody z koryta

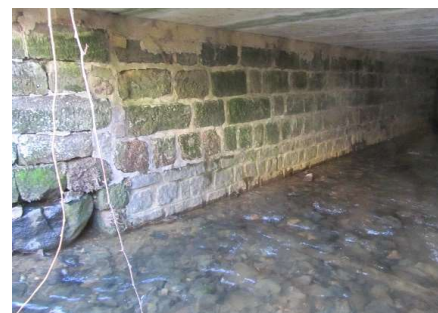
LB ze zakrytý profil

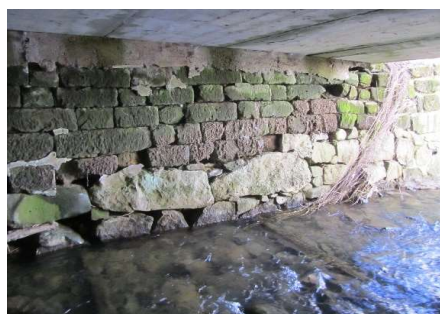
PB ze , vtok do zakrytého profilu

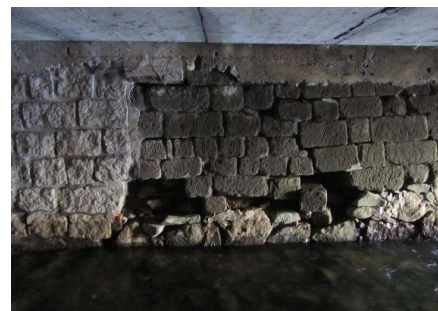
PB ze zakrytý profil

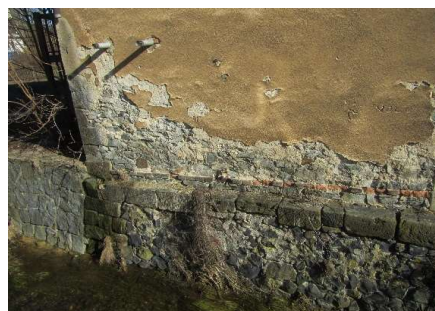
SZ nároží

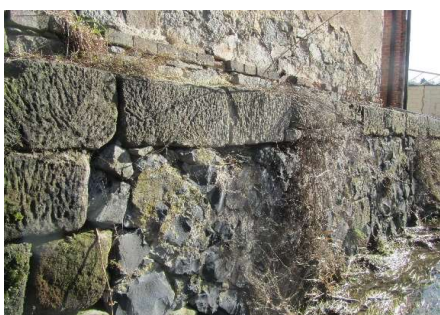
SZ nároží-detail zdiva

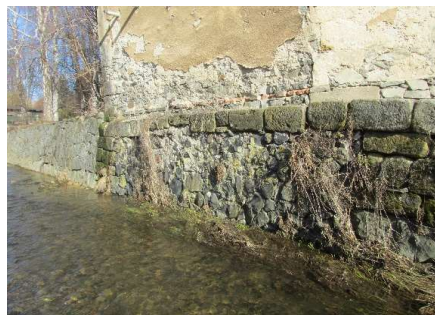
SZ nároží-úsek opravy pod zdí domu

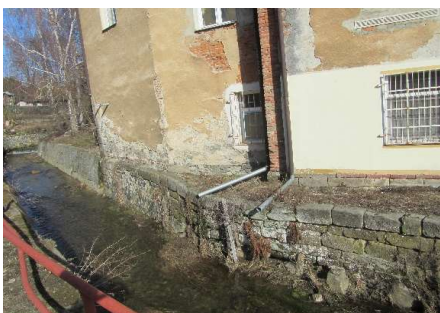
LB ze -pohled proti toku

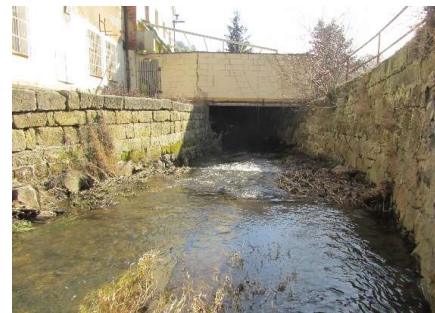
LB ze -pohled po toku

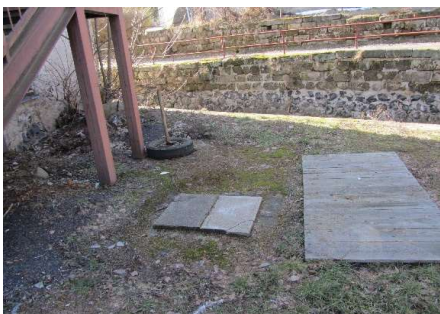
SZ nároží-terén

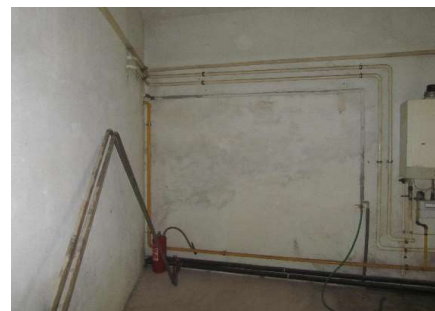
P ilehlá st. na místnosti uvnitř domu

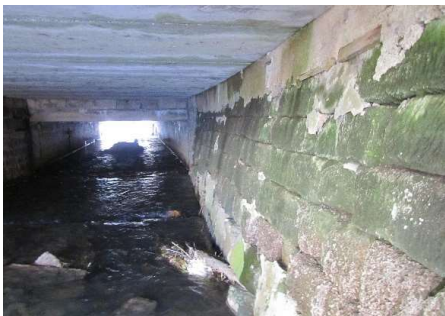
Dno, PB ze -zakrytý profil

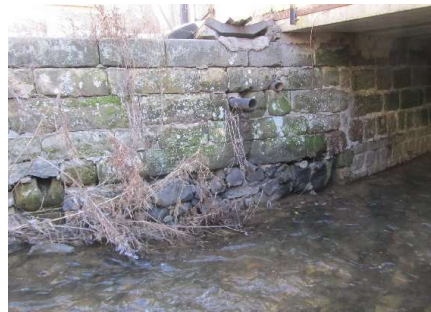
LB ze -nad zakrytým profilem

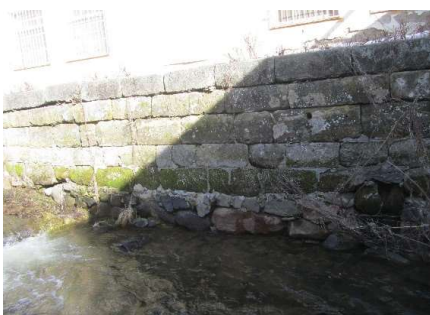
LB ze -podél domu p.266

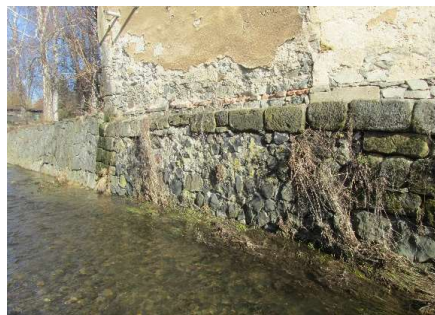
LB ze -í-úsek opravy pod zdí domu

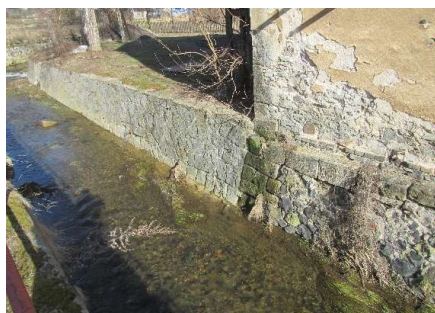
LB ze -nad p.266

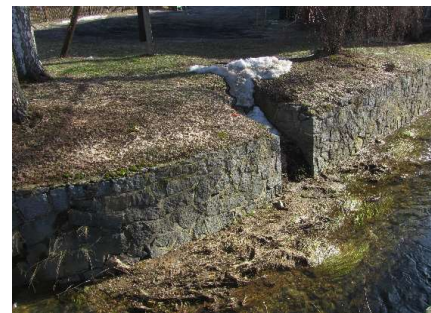
LB ze -schodišt

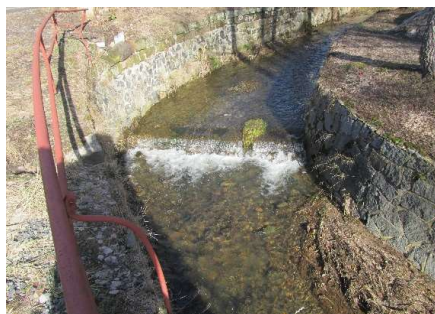
LB ze -stupe ve dn

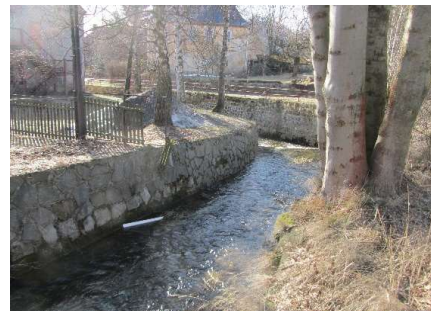
LB ze -záv r úseku opravy LB zdi

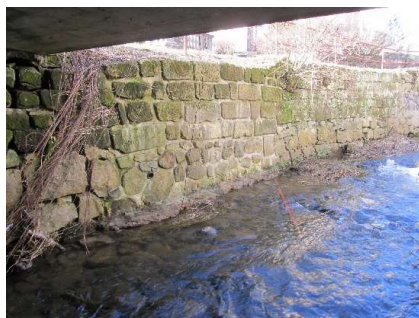
PB ze nad zakrytým profilem

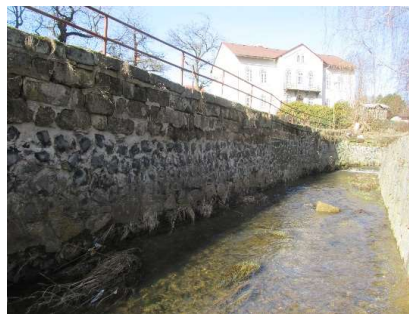
PB ze podél místní komunikace

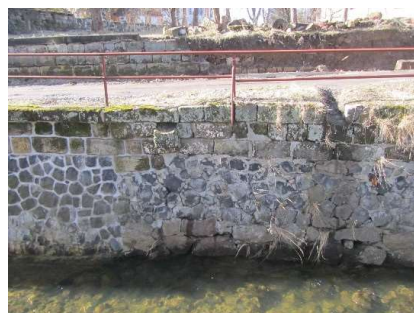
PB ze naproti domu p.266-díl í oparva

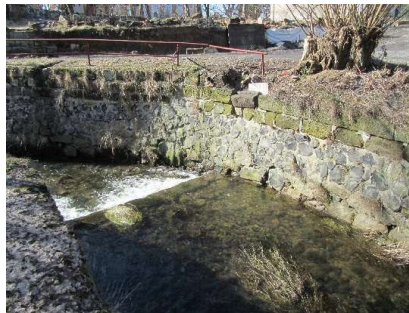
PB ze -v oblasti stupn

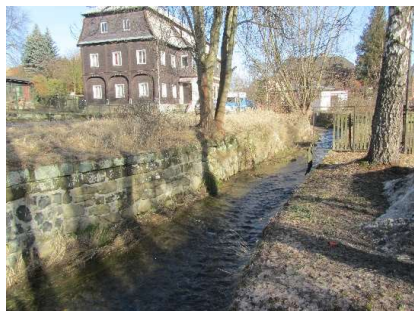
PB ze nad stupn m

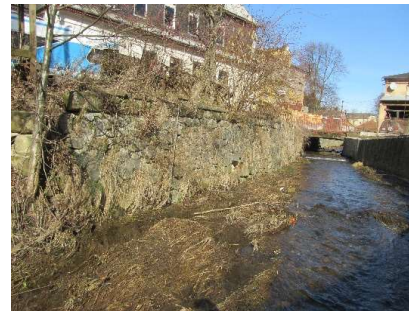
PB ze podlé p. .251

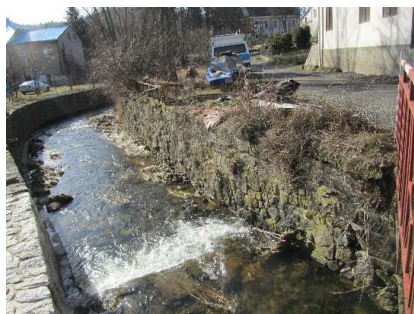
PB ze -záv r úseku opravy
