VD Štěchovice – generální oprava mostovky

Příloha 1

Fotodokumentace

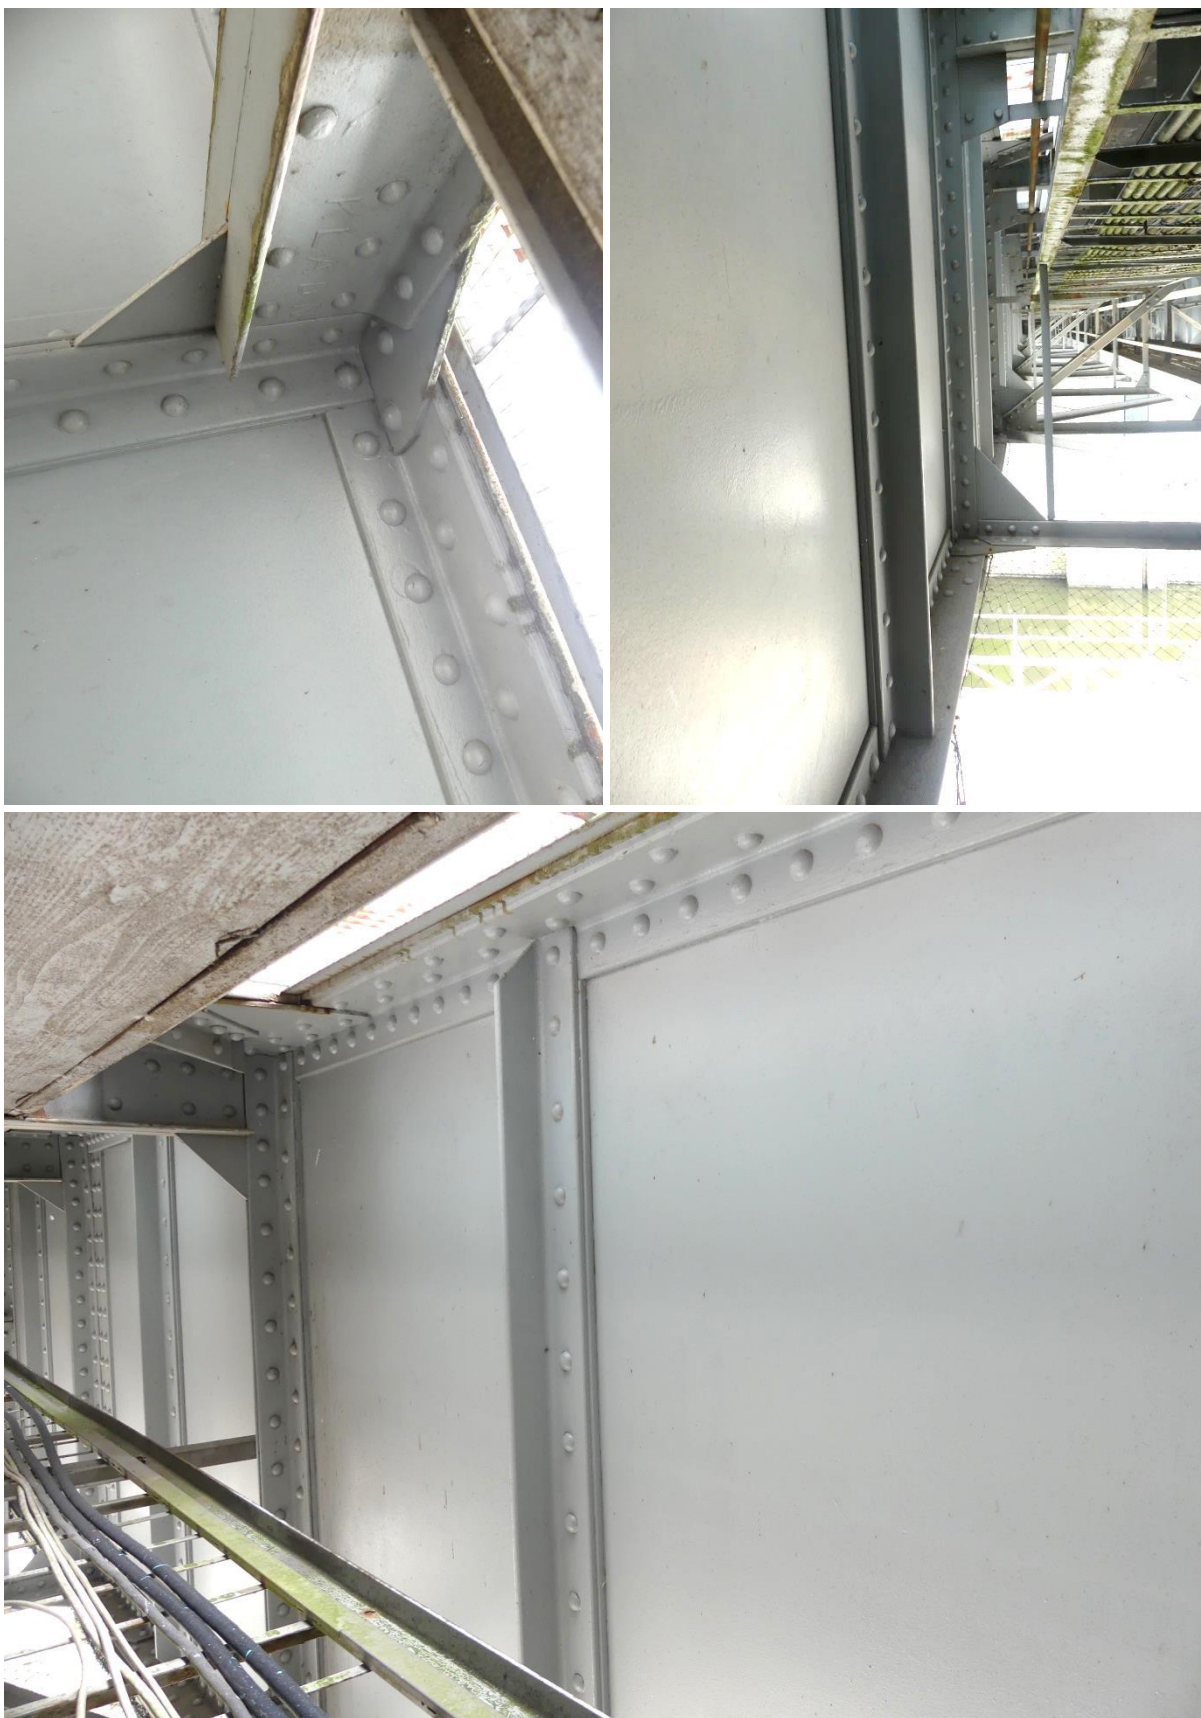
Obrázek 1a Ocelová konstrukce 1. patra – stav nátěrového systému

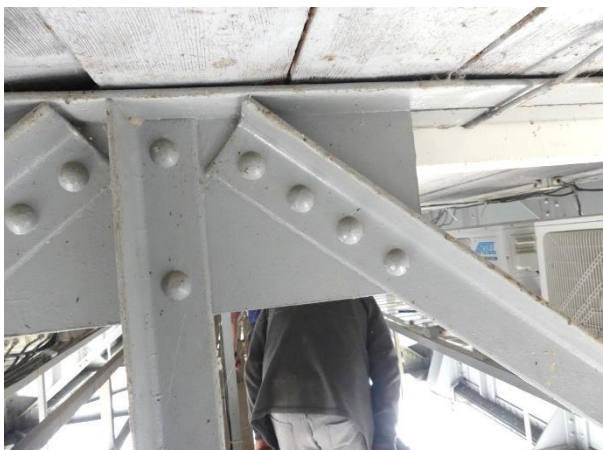
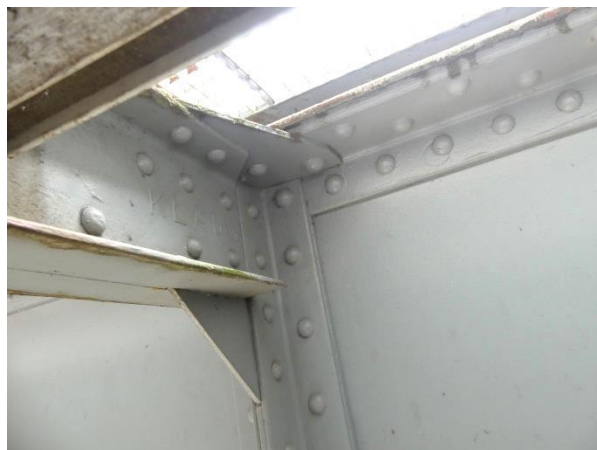
Obrázek 1b Ocelová konstrukce 1. patra – stav nátěrového systému

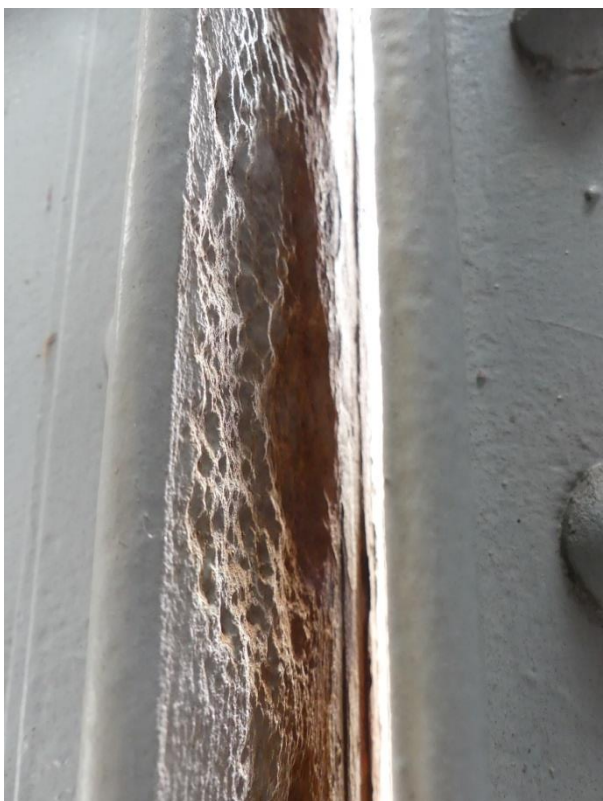
Obrázek 2 Místo bez nátěru, s

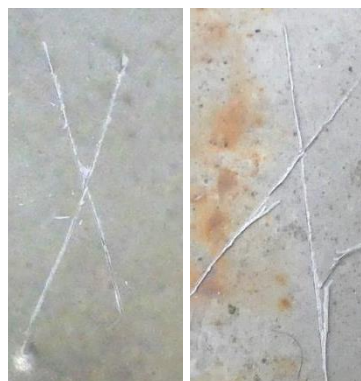
Obrázek 3 Přilnavost křížovým řezem
(korozní skvrny – znečištění stékající rzí)

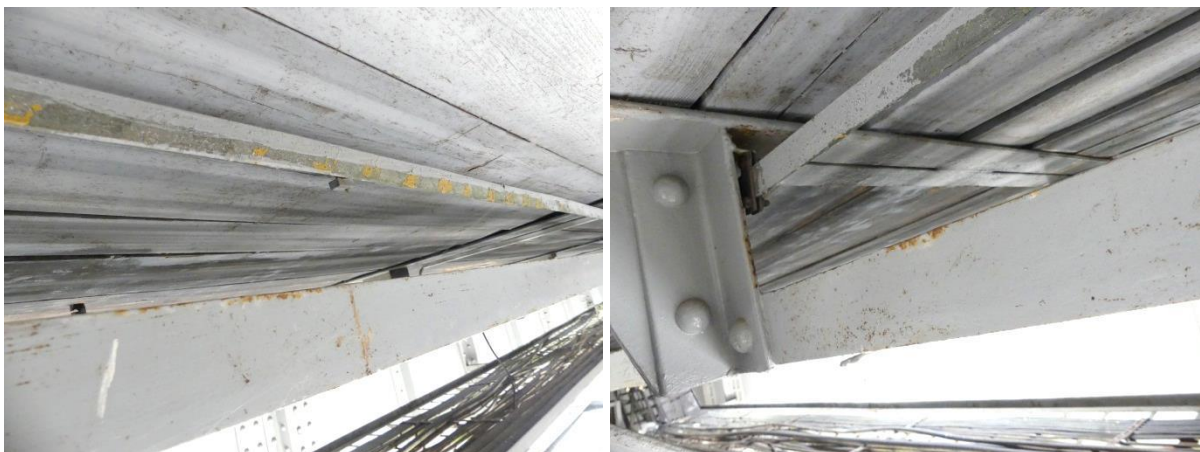
Obrázek 4 Korozní napadení kabelové lávky

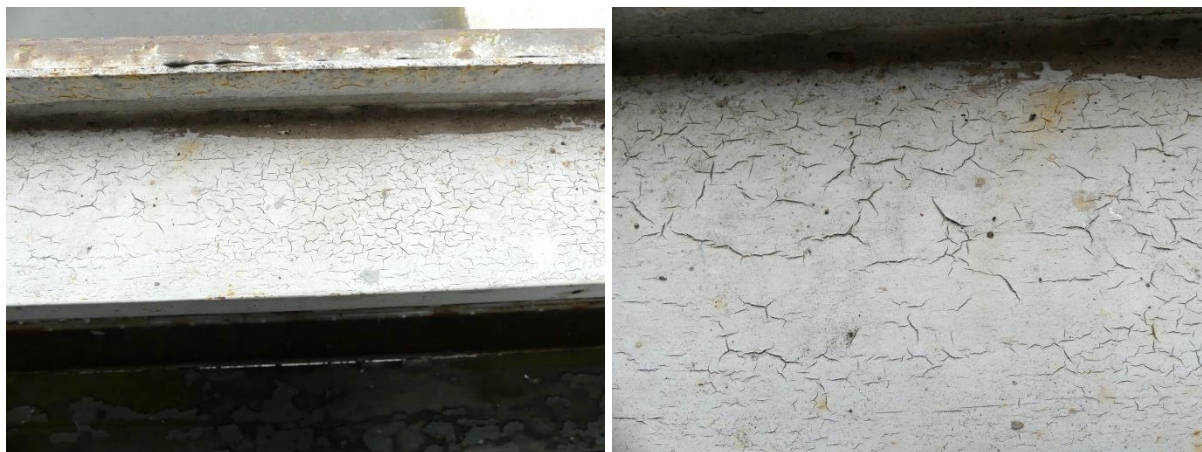
Obrázek 6 Degradace nátěrového systému pod okny

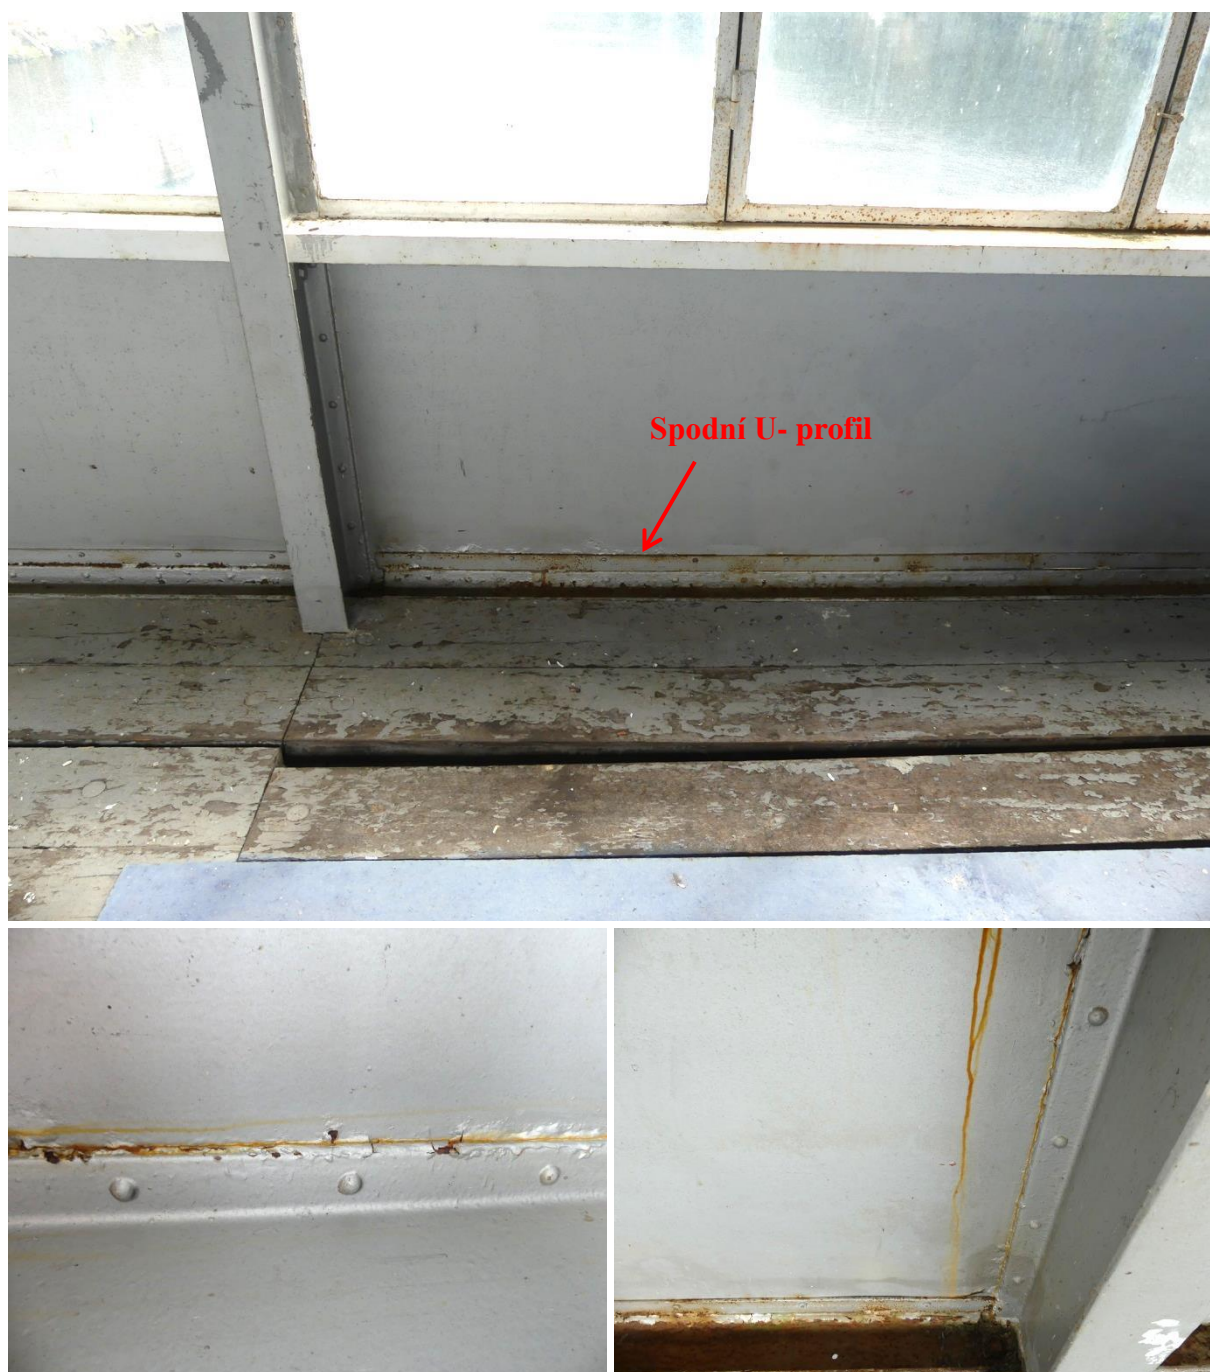
Obrázek 7 Stav PKO u obložení stěn

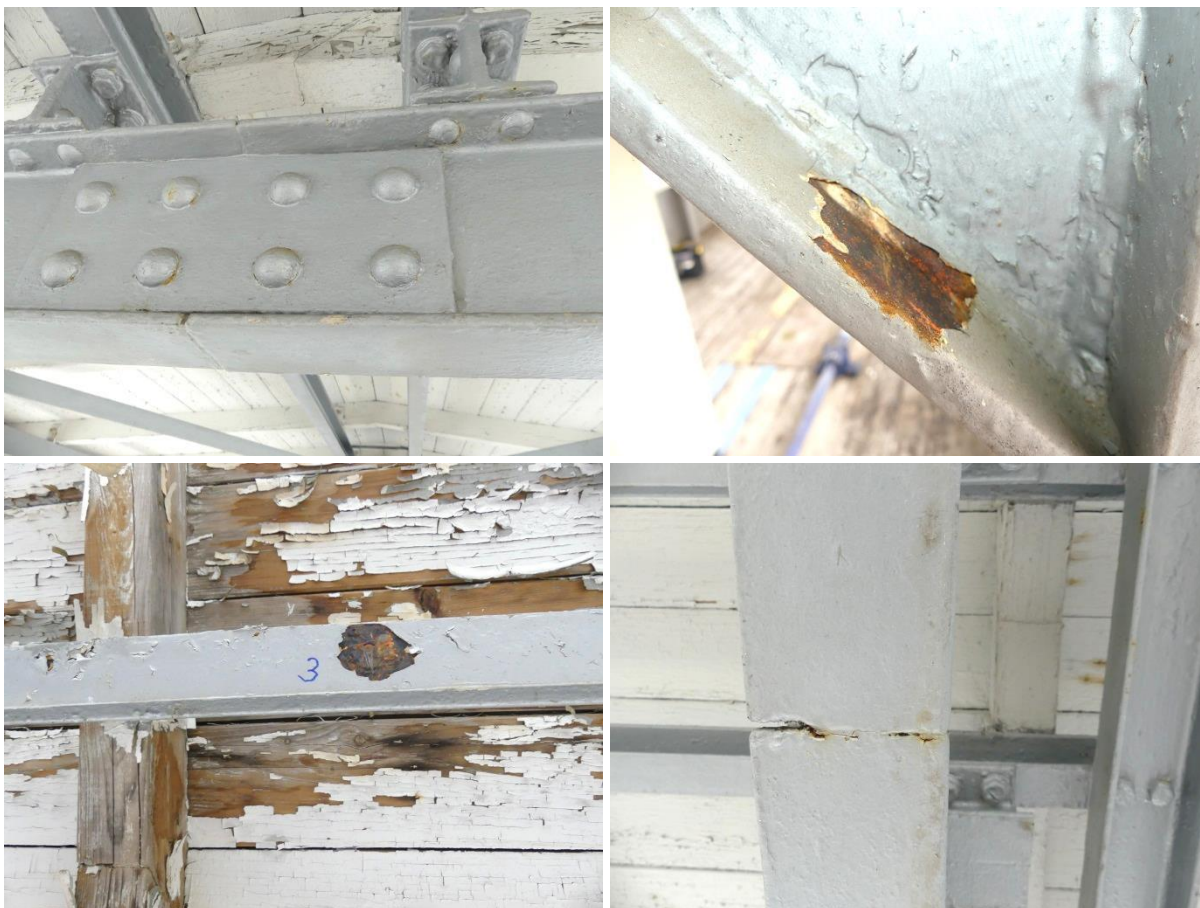
Obrázek 8 Horní nosníky, odlup, praskání, oprava nátěrového systému po odlupu původních vrstev

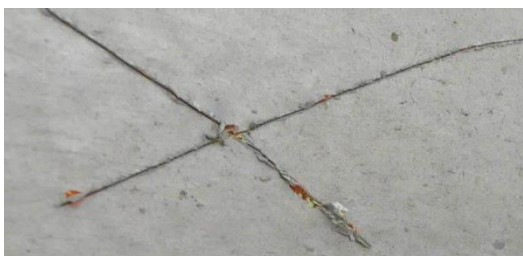
Obrázek 9 Horní nosník - přilnavost
