**POVODÍ LABE, státní podnik**

## **ZÁMĚR OPRAVY**

**MVE Litice nad Orlicí, oprava VN části**

ve věci havárie VN rozvaděče MVE Litice

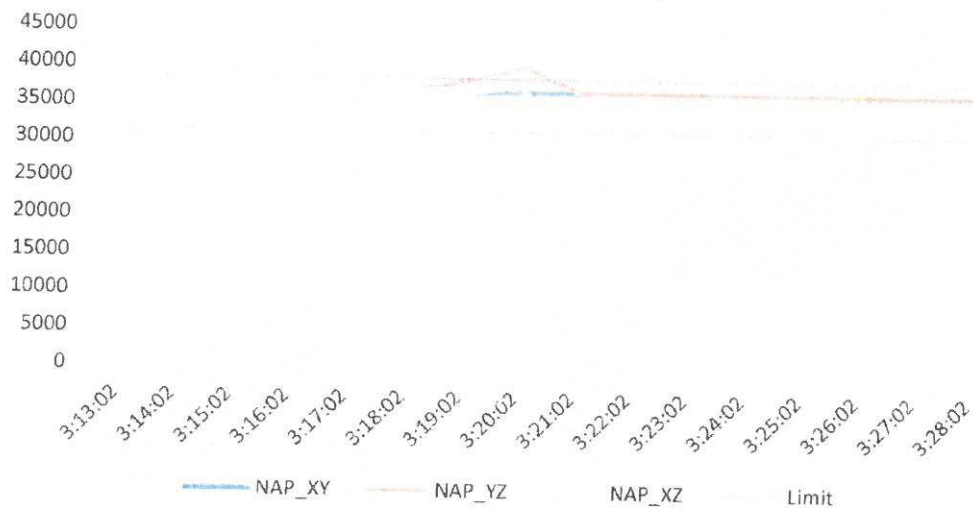
Průběh sdruženého napětí

Na základě předloženého měření (s minutovou frekvencí), se domnívám že v síti se nevyskytovalo přepětí zavlečené z distribuční soustavy. Jmenovité napětí DS v místě instalace je 35 kV, přípustná odchylka  $\pm 10\%$ , tzn. sdružené napětí v rozsahu od 31,5 kV do 38,5 kV. MTN byla naměřena pouze nepatrná odchylka 40,1 kV, která nevede k vybavení instalovaného svodiče přepětí. Naměřená hodnota 40,1 kV byla pravděpodobně vyvolaná poruchou, explozí, MTN. V grafech níže, je znázorněn průběh napětí, tak jak byl zaznamenán řídicím systémem.

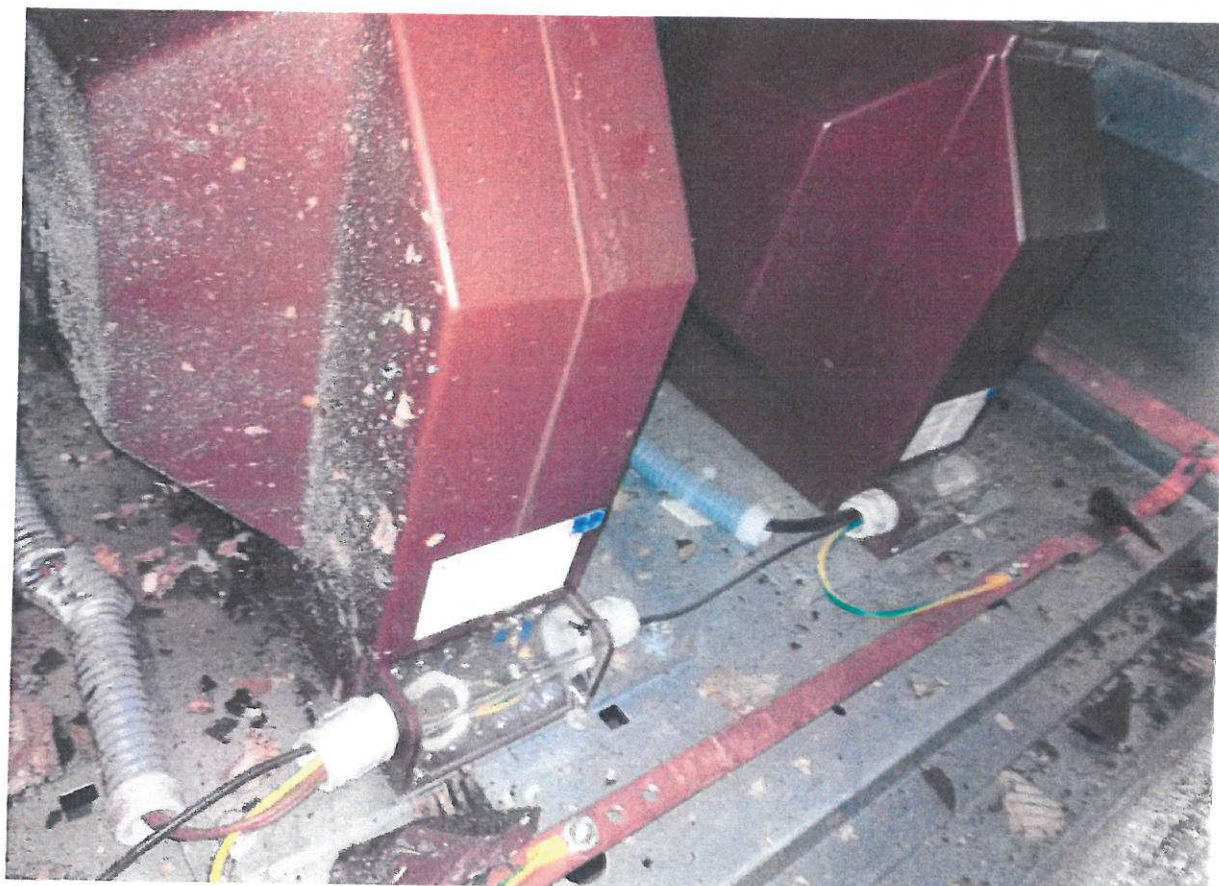
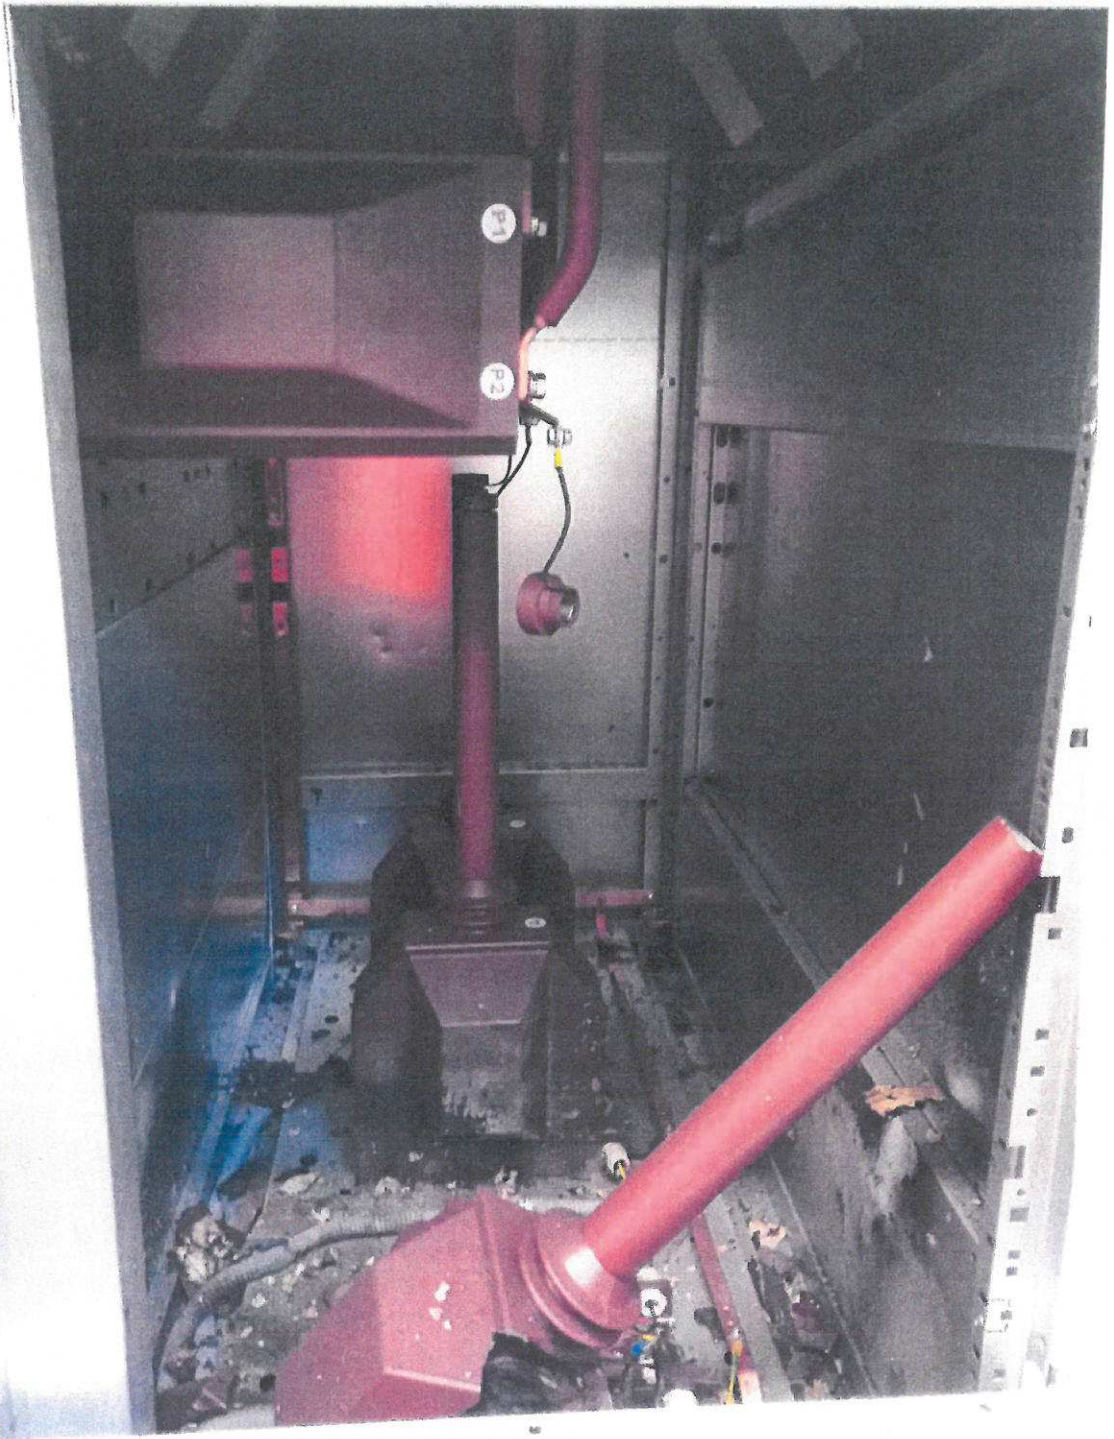
Po kompletní kontrole technologie VN, byla provedena důkladnější prohlídka explodovaného MTN, pojistka reagovala na nadproud – vybavila, pojistka je poškozena. Důkladnou prohlídkou zbytků MTN včetně sekundárního vinutí mohu konstatovat, že pravděpodobně nedošlo k mezizávitovému zkratu MTN, nejsou patrné stopy po tavení sekundárních vodičů, ani nebyl nalezen rozstřík mědi na střepinách či uvnitř pole GBC-B, vodiče byly poškozeny přetržením – mechanicky. Toto poškození způsobilo zalití MTN do epoxidové pryskyřice – ochrana zařízení izolací. Při explozi došlo k roztržení ochranného krytu a tím i přetržení vedení.

Na základě výše popsaného se domnívám, že došlo k rozkmitání magnetického obvodu MTN instalovaného ve třetí fázi a jeho následné explozi. Při přesycení magnetického obvodu MTN dochází k nárůstu primárního proudu, což se stalo pravděpodobně i v tomto případě, protože došlo k vybavení pojistky ve VN obvodu MTN 3. Jmenovitý proud VN pojistky MTN je 0,4A, zkratová odolnost 24 kA. Pojistka byla vizuálně nepoškozená – nedocházelo k průtoku proudu v řádech kA, vybavení pojistky bylo zjištěno měřením a zkoušením při místním šetření. Pojistky na primárních obvodech dalších instalovaných MTN v poli GBC-B byly v pořádku.

Měřicí trať po havárii

Dle PD je navržena výměna všech tří stávajících měřících traf napětí za nová vhodnější s tzv. podsycením magnetického jádra a vyměněna AFR 30 za AFR 31. Zhotovitelem bude zajištěna likvidace odpadů vzniklých v rámci realizace zakázky včetně případných demontovaných nepotřebných rozvodů a zařízení. Demontovaná stávající MTN budou uložena a ponechána na MVE jako záložní.

Poškozené měřicí transformátory napětí je třeba vyměnit, doporučuji výměnu všech třech MTN. Na základě zkušeností s tzv. podsycením magnetického jádra je možno znemožnit vznik rezonance nebo ji omezit. Dále doporučuji instalovat ochranu AFR 31, zkontrolovat přepočítat projekt pro správné nastavení charakteristiky MTN a nastavení ochrany AFR 31.
