**STAVEBNĚ TECHNICKÝ PRŮZKUM
OBJEKTU REICHŮV JEZ VALAŠSKÉ MEZIŘÍCÍ**

ZPRÁVA č. 115 / 2020

Objednatel: **Povodí Moravy, s.p.**
Dřevařská 932/11
602 00 Brno

V Brně dne 30.8.2020

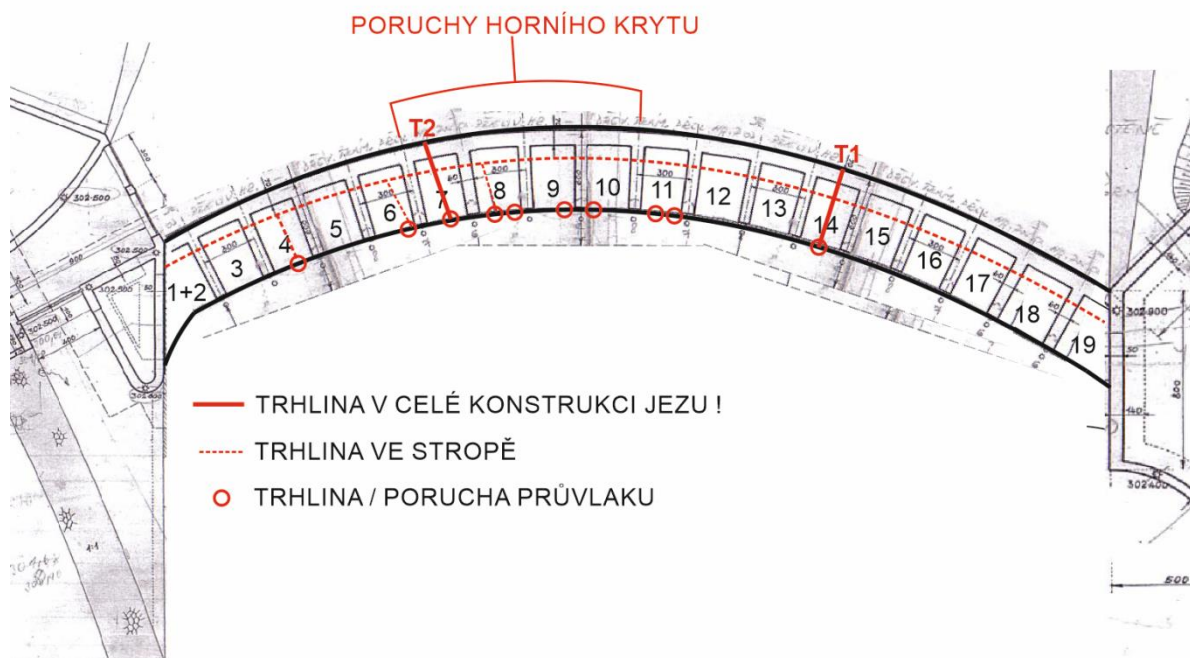
Schéma č.12: Pasportizace poruch.

V komorách K7 a K14 (trhliny T1 a T2 – schéma č.12) je **celá konstrukce jezu „zlomená“, přes celou konstrukci jezu vede výrazná trhлина!** V těchto místech však nejsou evidovány žádné pohyby celé konstrukce či geometrické imperfekce, ani výrazné průsaky v trhlinách.

Trhlina T1 je viditelná i na horním krytu desky. Trhlina T2 není prokreslená na horním krytu desky.

Na průvlaku ztužujícím přepadovou hradu desky byly evidovány trhliny přes celý průvlak. V těchto místech (10 ks – viz schéma č.12) dochází již k degradaci povrchu betonu nad 50 mm, odhalení výztuže a extrémní korozi výztuže. Tyto lokality byly na konstrukci označeny oranžovou barvou.

- Na průvlastu ztužujícím přepadovou hradu desky byly evidovány trhliny přes celý průvlast. V těchto místech (10 ks – viz schéma č.12) dochází již k degradaci povrchu betonu nad 50 mm, odhalení výztuže a extrémní korozi výztuže. Tyto lokality byly na konstrukci označeny oranžovou barvou.
Nad komoru K11 je porucha průvlastu tak výrazná, že lze hovořit o zlomení profilu průvlastu s reálným rizikem kolapsu této části průvlastu.

- Statické sešití konstrukčních trhlin T1 a T2 helikální vyztuží. U desky z obou stran po odstranění horního betonového krytu.
- Injektáž a sanace trhlin.

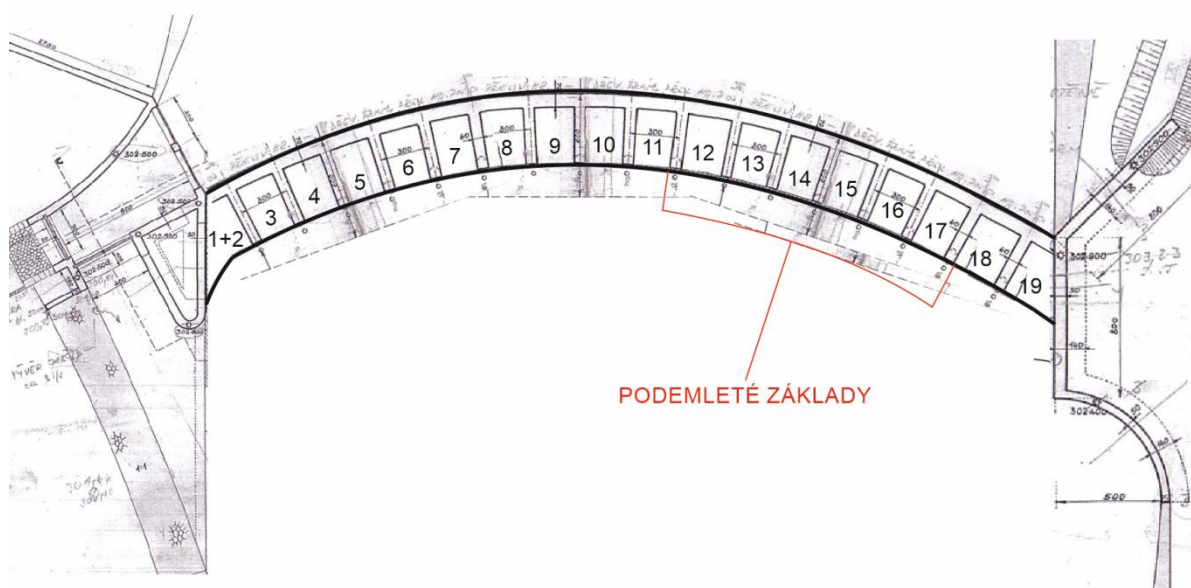
Schéma č.13: Lokalizace podemletých základů.

U žeber jezu bylo evidováno podemletí základů žeber u komor K11 – K18 (viz schéma č.13). Hloubka podemletí byla naměřena 0,2 – 0,6m a délka podemletí 1,0 – 2,0m vždy od venkovní strany směrem k návodní stěně (viz schéma č. 14).

U ostatních žeber byl prostor pod základem žeber vyplněn velkými balvany, velmi pravděpodobně dodatečně pro vyplnění podemletých prostor pod základy.

- Alternativně lze provést zasyp kaveren pod žebry kamennou sutí (kameny o velikosti min 300x300mm). Následně provést dodatečné zalití prostor mezi balvany betonem.
- U ostatních žeber kde byl prostor pod základem žeber vyplněn velkými balvany, velmi pravděpodobně dodatečně pro vyplnění podemletých prostor pod základy – doporučujeme provést dodatečné zalití prostor mezi balvany betonem.
