Objednatel:	POVODÍ VLTAVY státní podnik	Obec:	VELTRUSY	Kraj:	STŘEDOČESKÝ
Akce:	VD MÍŘEJOVICE – SILNIČNÍ MOST SPOJENÝ S JEZEM PŘES ŘEKU VLTAVU U MÍŘEJOVIC OVĚŘENÍ KOROZNÍHO OSLABENÍ PRŮŘEZU	Datum		Stupeň	
		02/2013		TP	
		Souprava		Č. přílohy	
Příloha:				B

# **SILNIČNÍ MOST SPOJENÝ S JEZEM PŘES ŘEKU VLTAVU U MĚŘEOVIC A VELTRUS**

## **OVĚŘENÍ KOROZNÍHO OSLABENÍ PRŮŘEZŮ**

**PONTEX 2013**

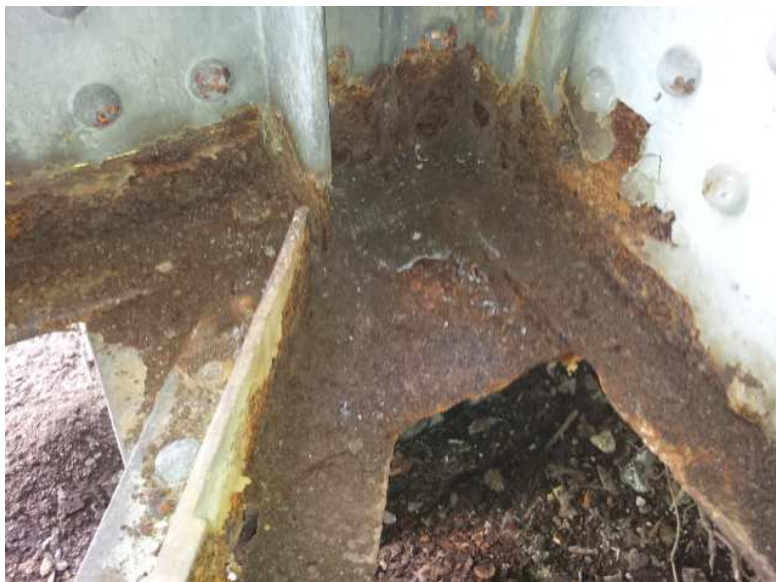
LB opěra, 1. pole, 1. příhrada, návodní strana – koroze styčnickového plechu a profilů diagonál vodorovného ztužení

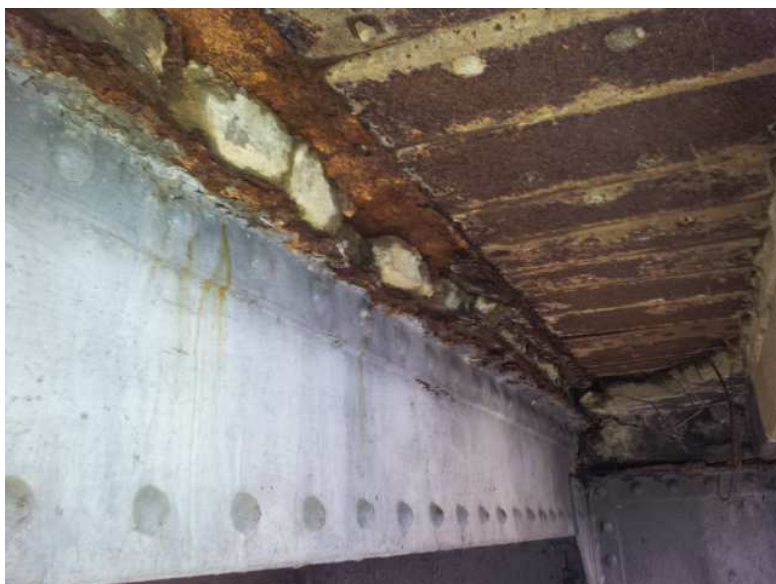
LB opěra, 1. pole, 1. příhrada - koroze profilu příčnicku v dotyku s mostovkou

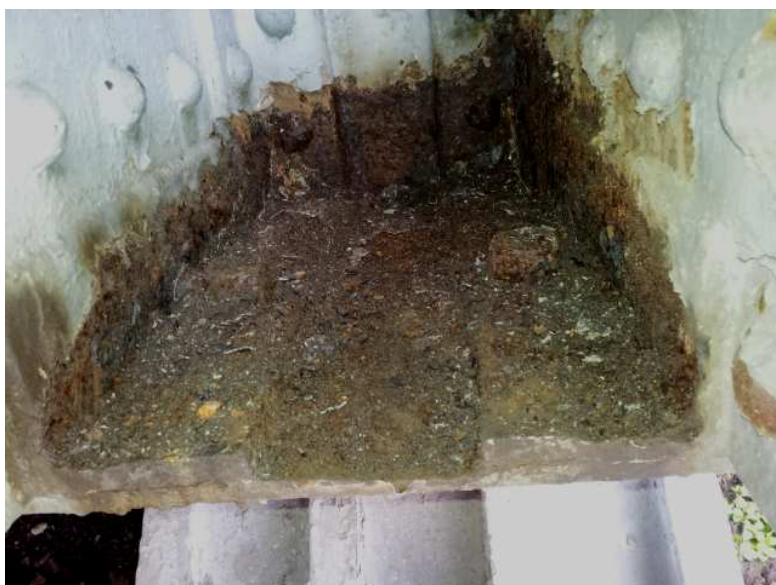
LB opěra, 1. pole, 1. příhrada, povodní strana – koroze spodního plechu a profilů příčnicku nad ložiskem

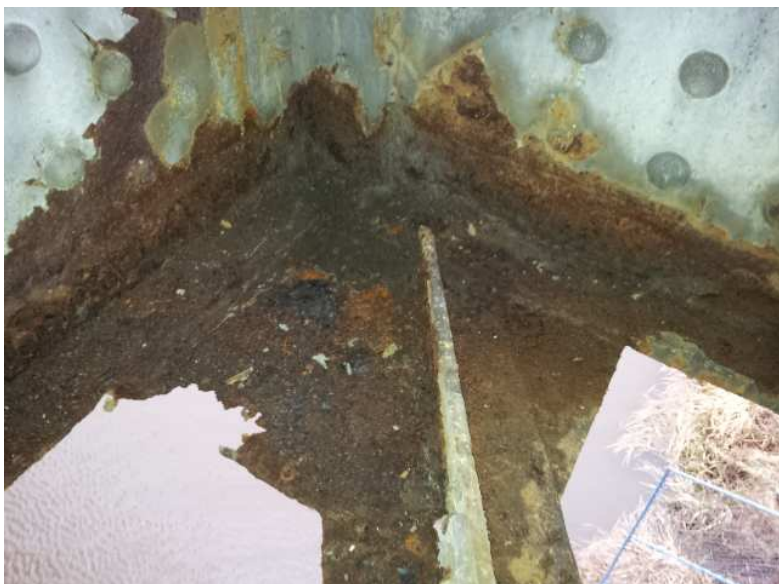
1. pole, 3. příhrada, návodní strana –  
koroze styčnickového plechu a profilů  
diagonál vodorovného ztužení

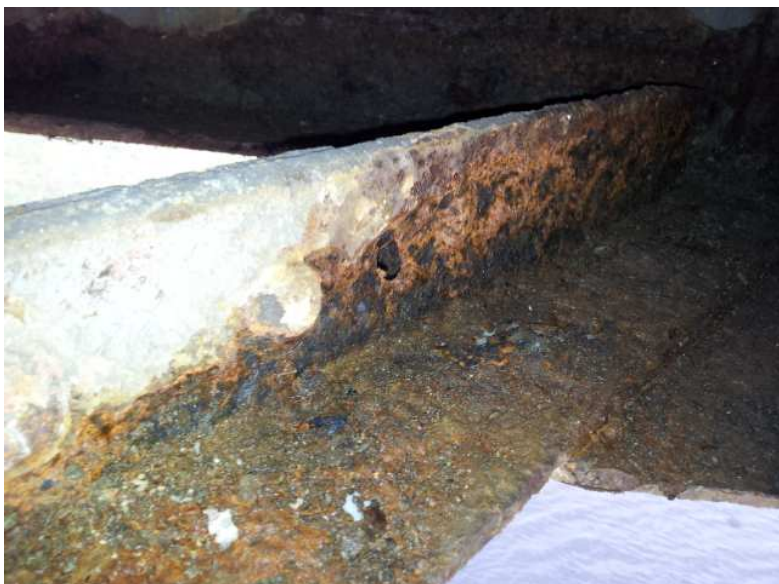
1. pole, 3. příhrada, povodní strana -  
koroze diagonály vodorovného ztužení

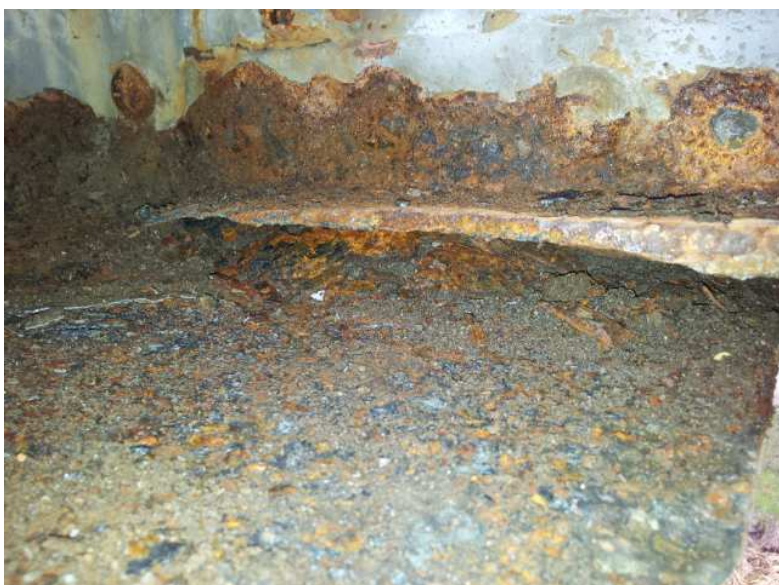
1. pole, 5. příhrada, návodní strana –  
korozní oslabení spodní příruby příčnicku

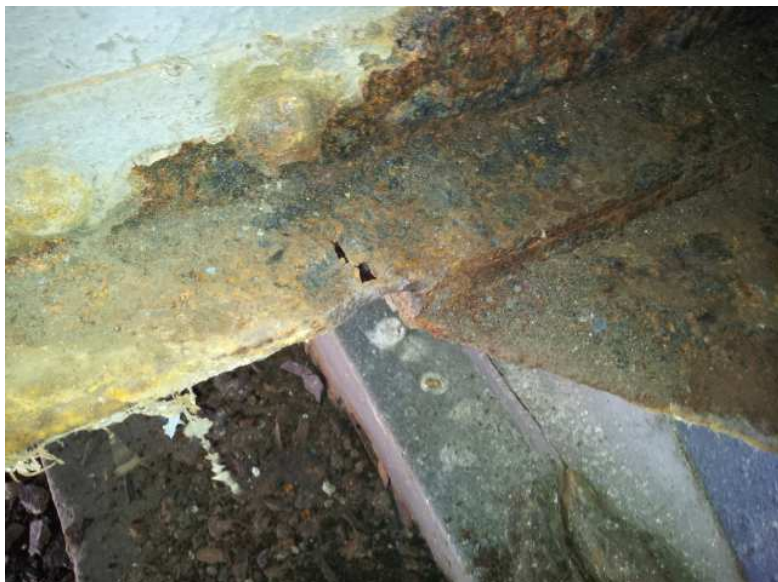
1. pole, 21. příhrada, povodní strana –  
korozní oslabení spodní příruby příčnicku  
nad ložiskem

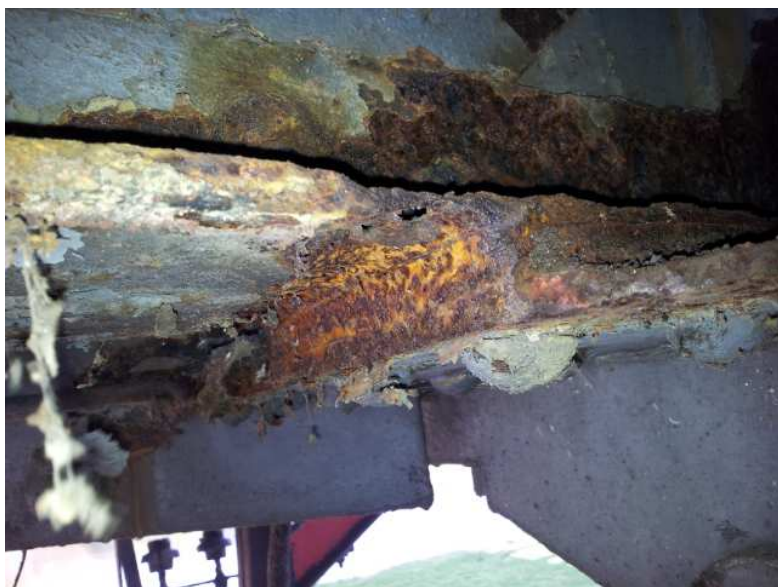
1. pole, 21. příhrada, povodní strana –  
korozní oslabení spodní příruby příčnicku  
nad ložiskem z pohledu

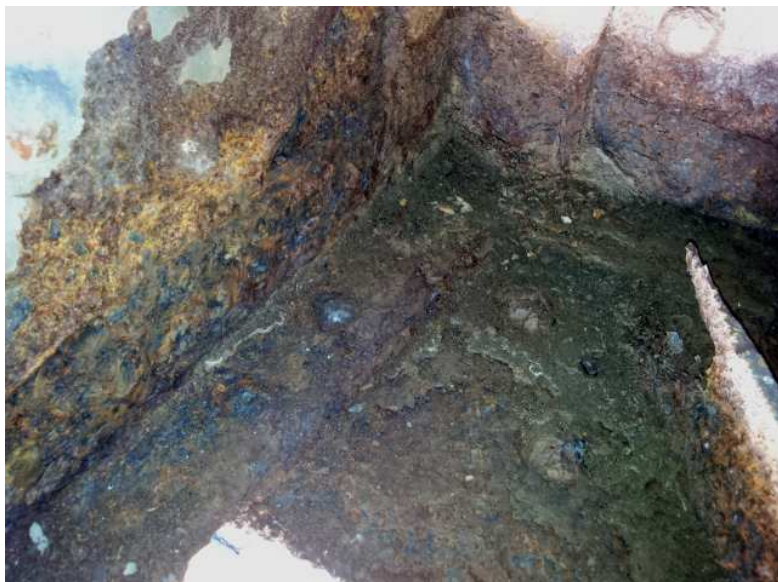
2. pole, 3. příhrada, povodní strana –  
koroze styčnickového plechu a profilů  
diagonál vodorovného ztužení

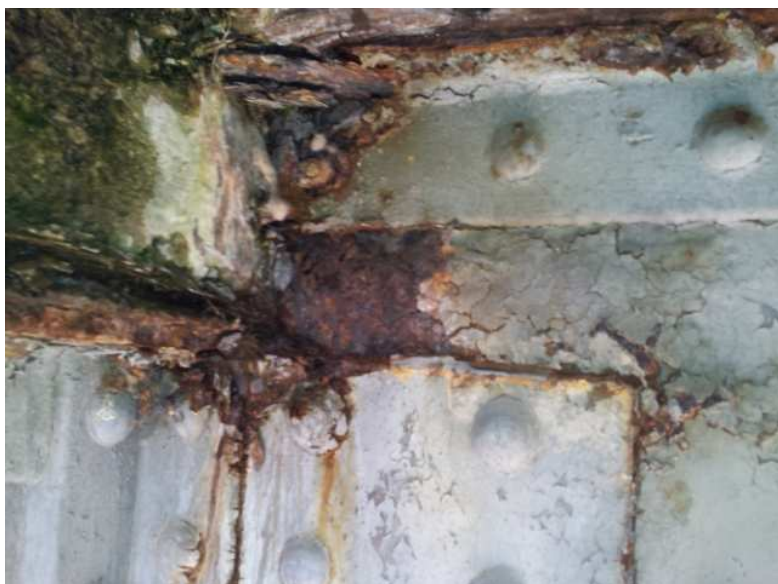
2. pole, 9. příhrada, - koroze styku  
příčníku a podélníku pod mostovkou

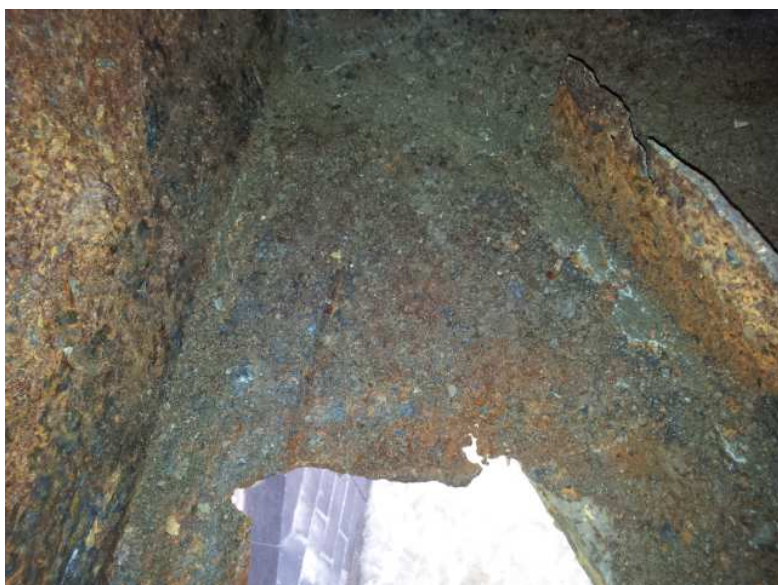
2. pole, 9. příhrada, povodní strana –  
koroze styčnickového plechu a profilů  
diagonál vodorovného ztužení

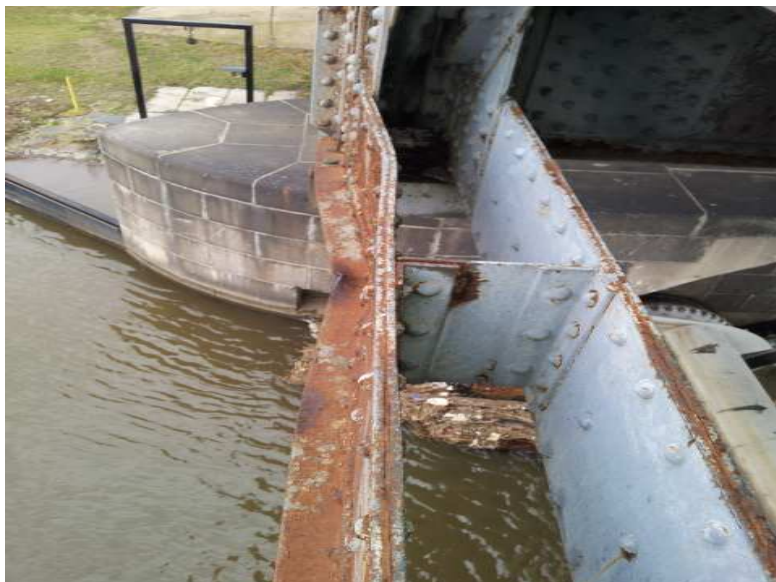
2. pole, 15. příhrada, návodní strana –  
deformace spodního pasu hlavního  
nosníku

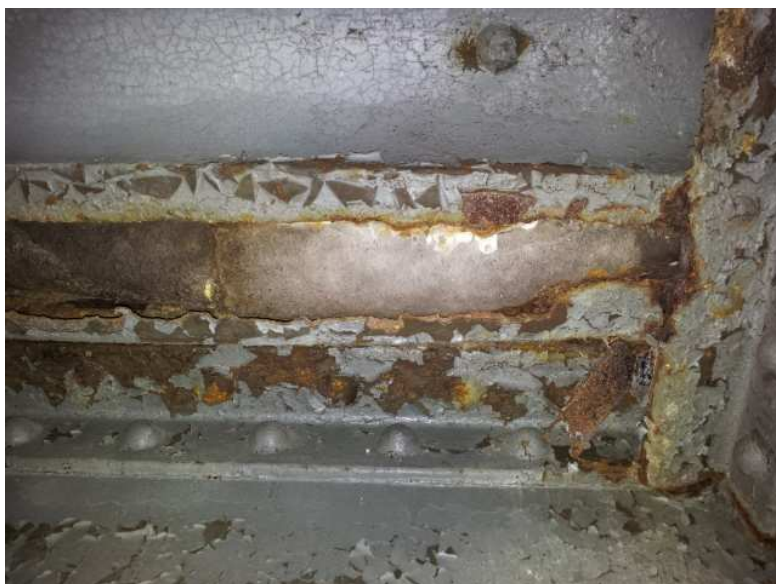
- Ocelové podlažnice Zorés uložené na podélnících pod vozovkou jsou v krajních pásech na obou stranách mostních polí částečně zkorodované, někde i rozvolněné, deformované, pokleslé či prasklé. Ve vnitřních pásech jsou podlažnice v původních pozicích, jsou částečně povrchově zkorodované bez podstatného korozního oslabení profilů

3. pole, 8. příhrada, povodní strana -  
koroze podlažnic

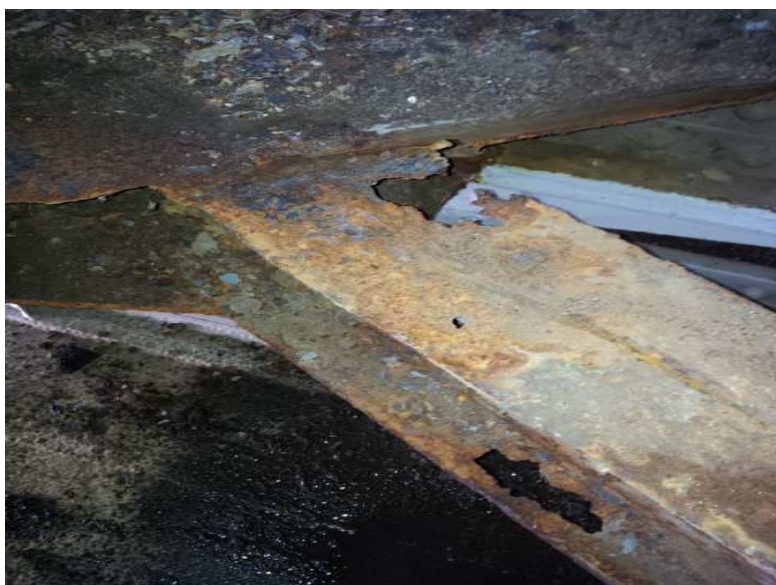
3. pole, 9. příhrada, povodní strana –  
koroze diagonály vodorovného ztužení

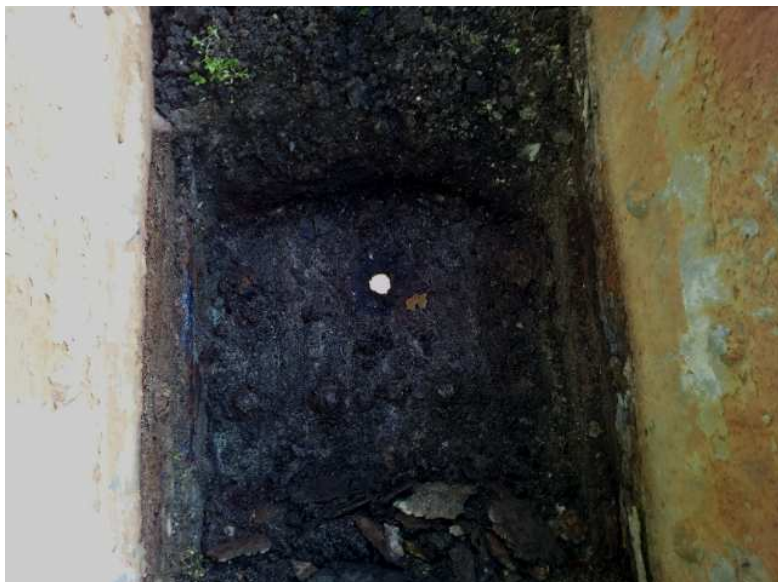
3. pole, 15. příhrada, návodní strana –  
odvodnění „vany“ spodního pasu  
hlavního nosníku

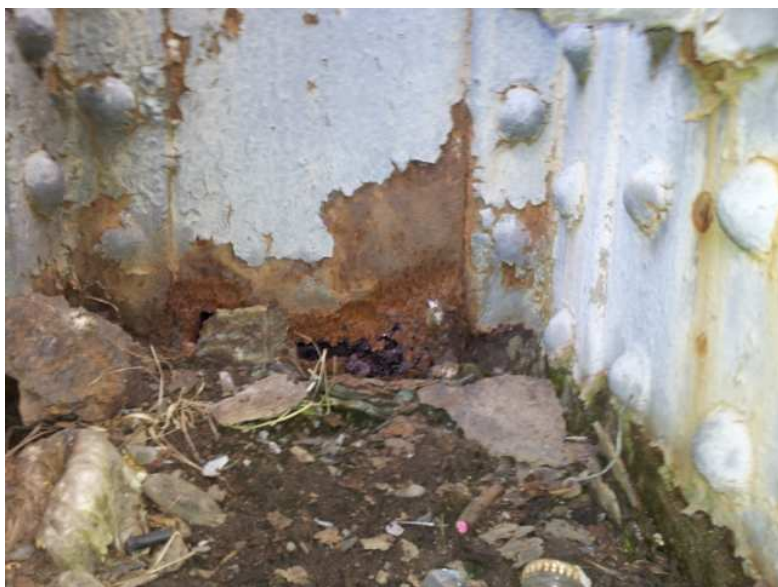
3. pole, 19. příhrada, návodní strana –  
korozní oslabení plechu svislé stojky ve  
styčnicku

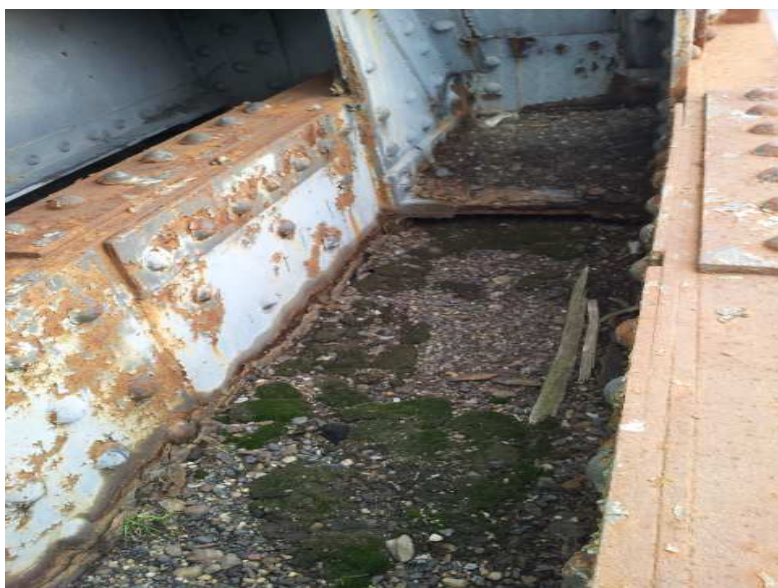
- Příhradová konstrukce mostu pod úrovní mostovky, tedy dolní pasy hlavních nosníků, dolní konce svislých stojek a diagonál, konce příčníků a styčnickové plechy a konce diagonál vodorovného ztužení mostu jsou ve všech stycích pokryty nánosy splavenin z mostovky a jsou tedy značně trvale znečištěny. Tato situace se spojitě opakuje ve 3. mostním poli včetně vysazených konzol do 2. a 4. pole, kde skladba jednotlivých prvků – profilů dolních pasů hlavních nosníků vytváří vany a protože zde došlo ve všech úsecích mezi příhradami k ucpání odvodňovacích otvorů, jsou spodní pasy hlavních nosníků plný vody, splavenin, naházeného odpadu a někde jsou i zasypány betonovou směsí z oprav mostu. Pod těmito nánosy dochází ke zvýšené korozi prvků příhradové konstrukce a tedy ke koroznímu oslabení profilů. Ostatní části příhradové konstrukce pod úrovní mostovky, které jsou omývané deštěm nebo jsou skryty pod mostovkou, jsou částečně povrchově nakorodované bez podstatného korozního oslabení profilů.

3. pole, návodní strana – plná „vana“  
nečistot ve spodním pasu hlavního  
nosníku

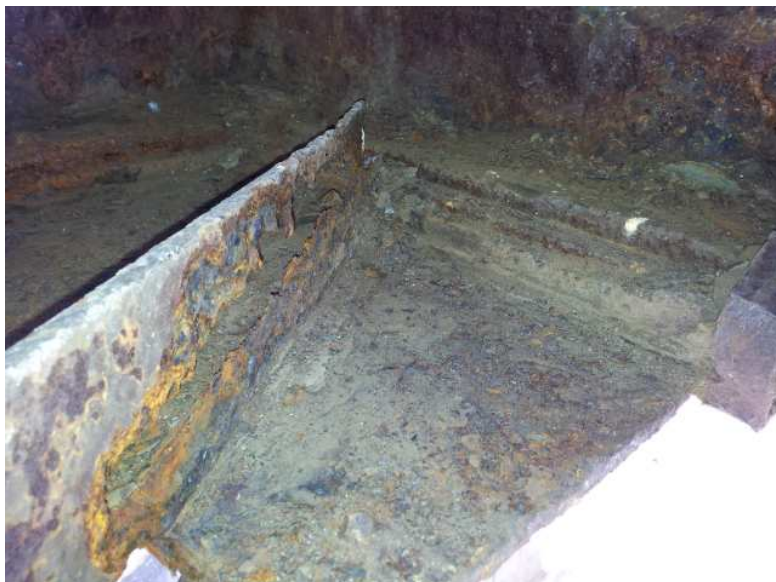
4. pole, 3. příhrada, povodní strana –  
koroze styčnickového plechu a profilů  
diagonál vodorovného ztužení

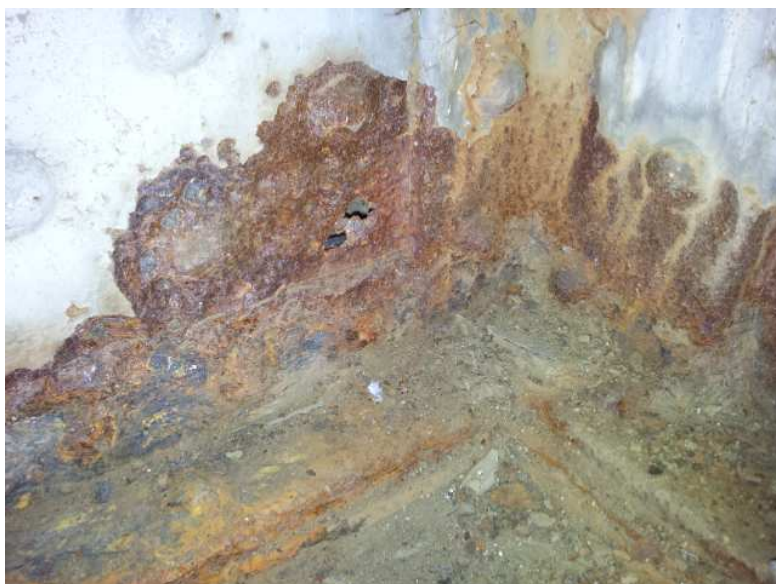
4. pole, 3. příhrada, povodní strana –  
korozní oslabení plechů příčnicku u  
styčnicku

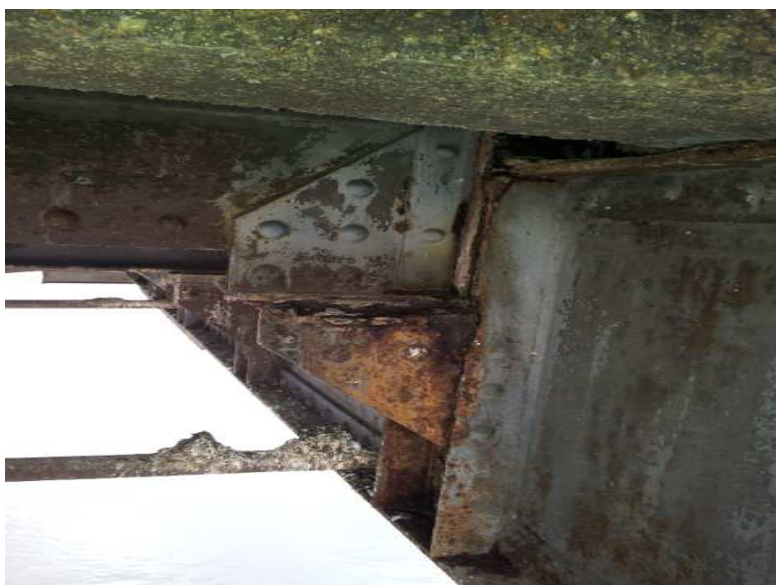
4. pole, 6. příhrada, povodní strana –  
stav uložení podélníku na příčnick v místě  
kloubu
