Objednatel:	POVODÍ VLTAVY státní podnik	Obec:	VELTRUSY	Kraj:	STŘEDOČESKÝ
Akce:	VD MÍŘEJOVICE – SILNIČNÍ MOST SPOJENÝ S JEZEM PŘES ŘEKU VLTAVU U MÍŘEJOVIC TECHNICKÝ POSUDEK STAVU MOSTU			Datum	Stupeň
				02/2013	TP
Příloha:				Souprava	Č. přílohy
				A

# **POSUDEK TECHNICKÉHO STAVU MOSTU**

## **VD Miřejovice – Silniční most spojený s jezem přes Vltavu u Miřejovic**

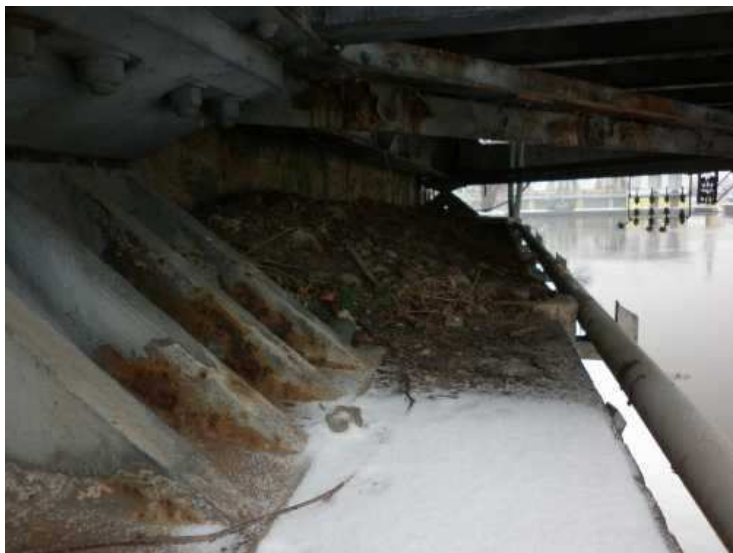
Obr. 2.11 - Nečistoty na úložném prahu opěry OP1, povrchová koroze ložisek.

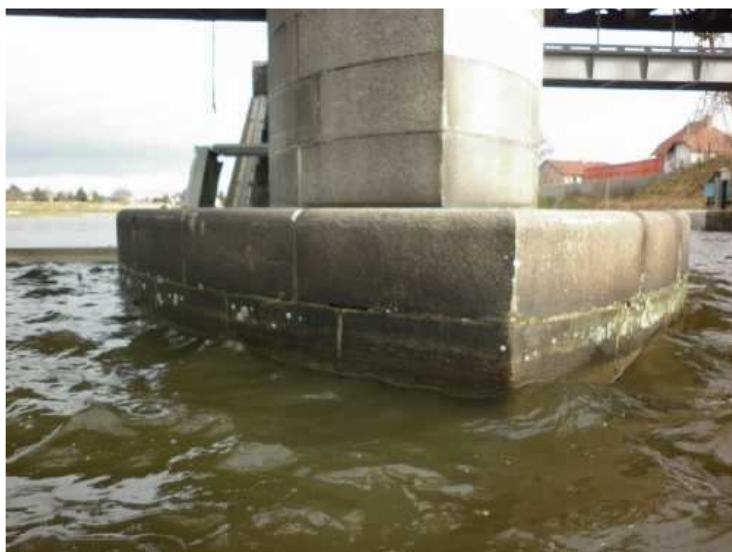
*Obr. 2.15 - Vyplavené spárování v úrovni kolísání hladiny Vltavy v patě pilíře P5.*

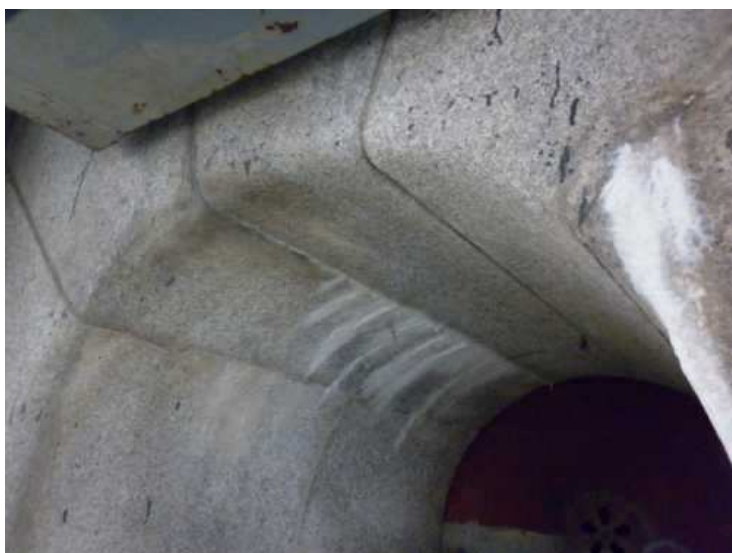
Obr. 2.17 - V místě klenutí vstupního otvoru do vnitřního prostoru krabicové opěry OP6 jsou ve spárách ve zdivu silné výluhy pojiva.

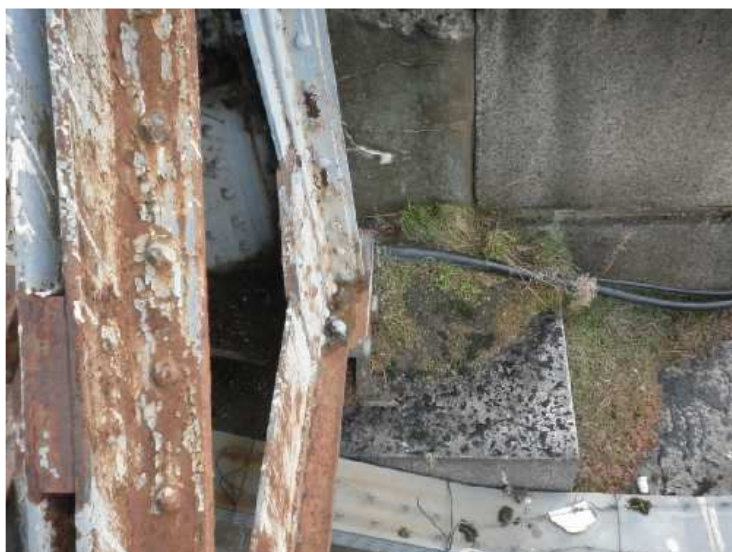
Obr. 2.18 - Na úložném prahu opěry OP6 jsou uchyceny nečistoty a vegetace, ložiska povrchově korodují. Na úložném prahu vede kabel neznámého původu.

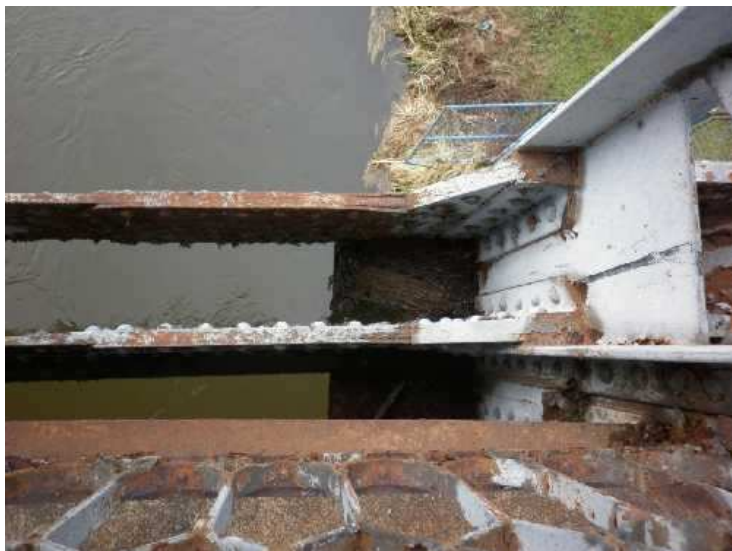
Obr. 2.19 - NK - pole 1, návodní strana, detail koroze dolního hlavního nosníku.

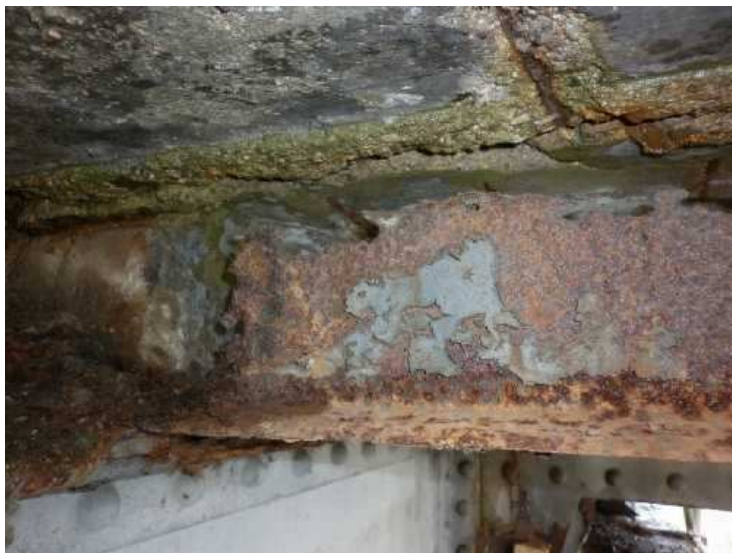
3.2	1.pole	<p><b>Podélný ocelový I profil pod kolejnicí a chodníkem na návodní straně mostovky je v místě nad opěrou OP1 koroze zcela přerušena! Nepodporuje tak kolejnici, po které pojezdí jeřáby obsluhující jez!</b></p> <p>Podélný ocelový I profil pod kolejnicí na návodní straně je koroze silně poškozen po celé délce mostu.</p>

Obr. 2.20 - NK - pole 1, koroze zcela přerušovaný podélný profil pod kolejnicí na pravé straně mostovky v místě nad opěrou OP1.

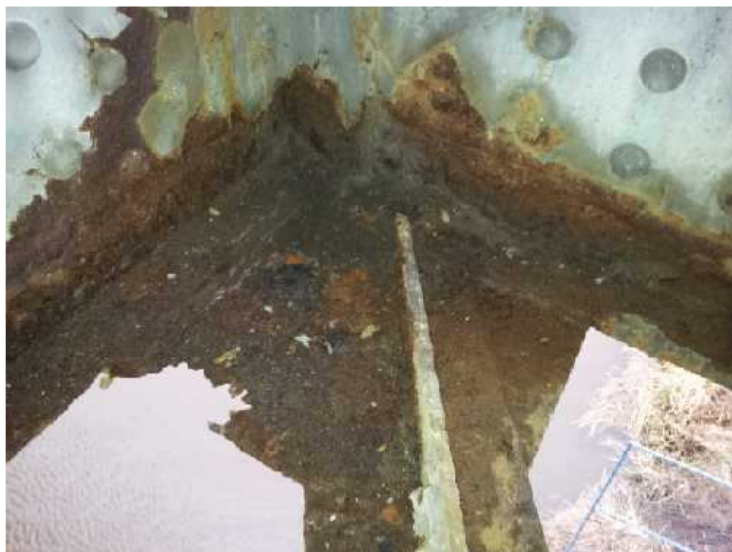
Obr. 2.21 - NK – pole 1, návodní strana, detail silné koroze styčnickového plechu třetí příhrady.

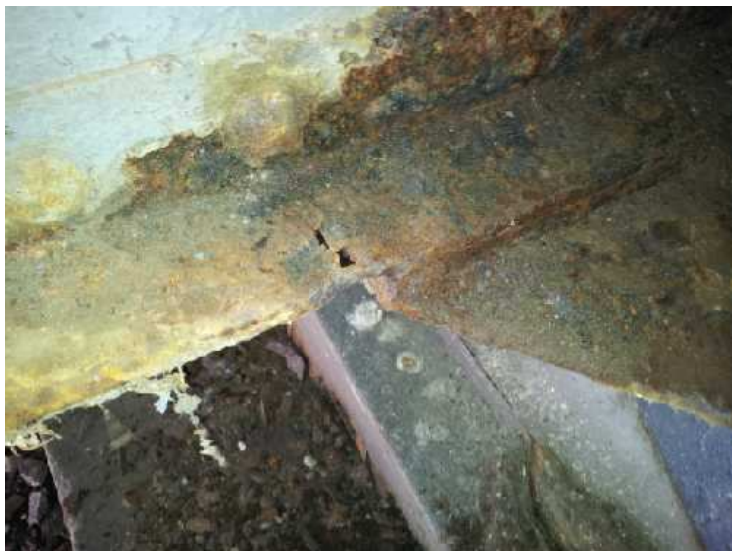
*Obr. 2.22 - NK - pole 1, povodní strana, detail silné koroze dolní pásnice příčníku.*

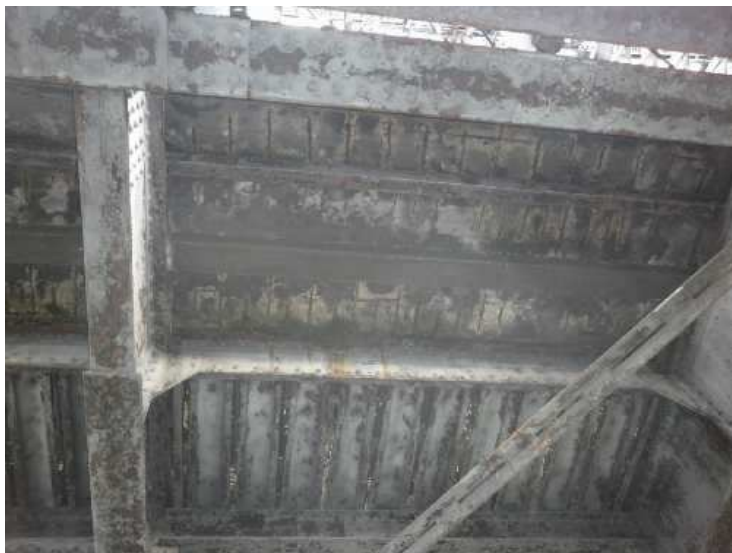
*Obr. 2.23 - NK - pole 1, nedostatečná tloušťka krycí vrstvy betonové desky, plošná koroze betonářské výztuže.*

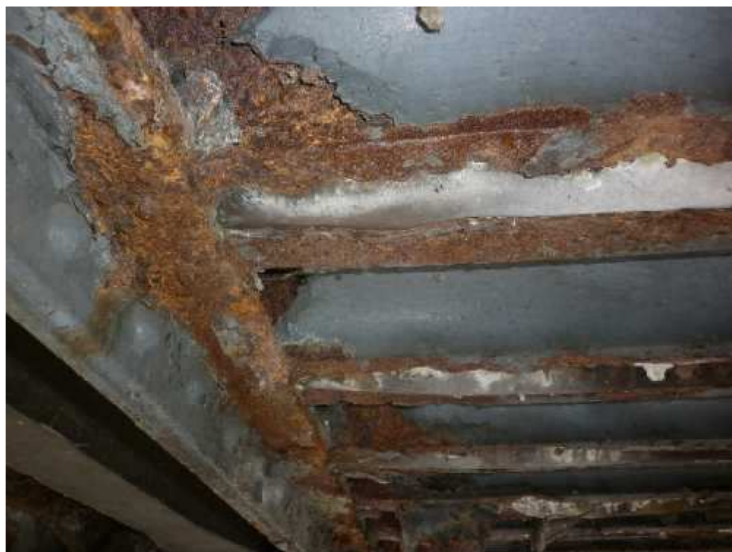
*Obr. 2.23 - NK - pole 1, detail napojení ocelových profilů mostovky Zores na krajní podélník, silná koroze.*

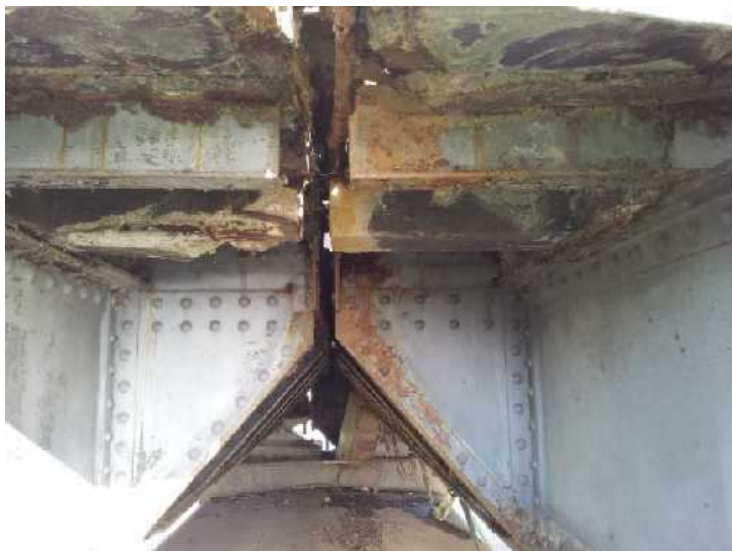
Obr. 2.24 - NK - pole 1,2, detail ukončení nosných konstrukcí nad pilířem P2, silné zatékání, hloubková degradace betonu, koroze ocelových profilů.

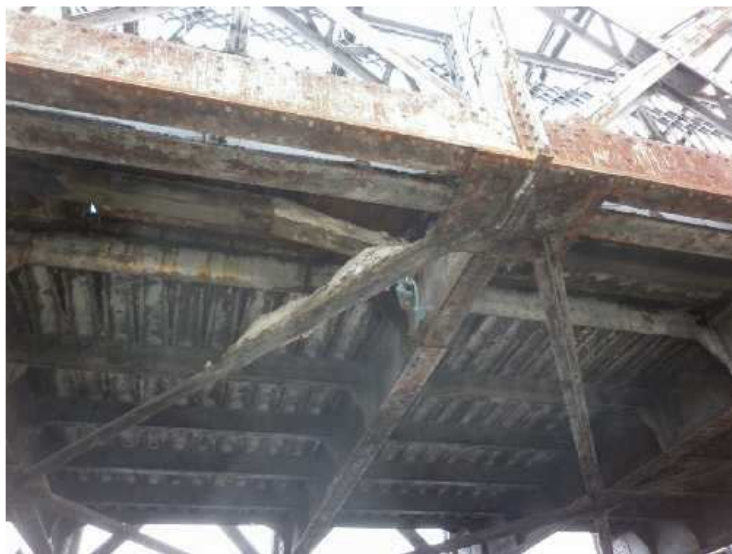
Obr. 2.26 - NK - pole 2, silná koroze styčnickového plechu, na diagonále dolního ztužení zbytky betonu. Betonový podélník podporující kolejnici je zcela rozpadlý.

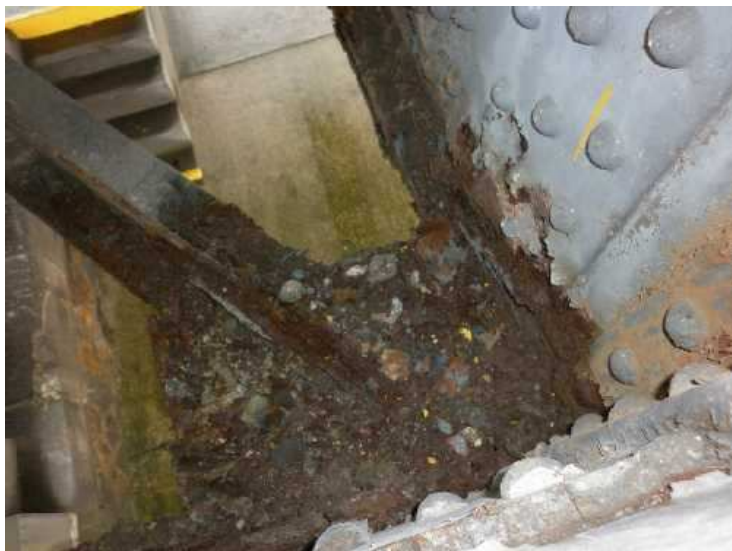
Obr. 2.27 - NK - pole 2, detail koroze styčnickového plechu.

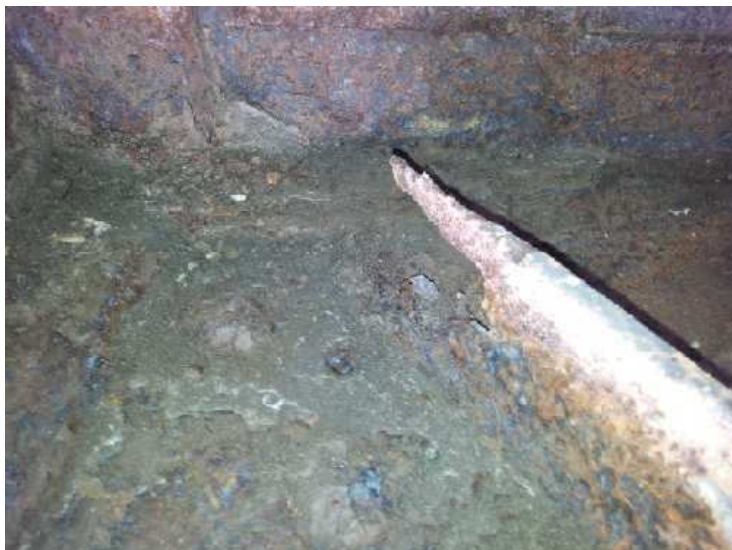
Obr. 2.28 - NK - pole 2, povodní strana, diagonála dolního ztužení je v místě 3 příhrady v napojení na styčnickový plech zcela přerušena.

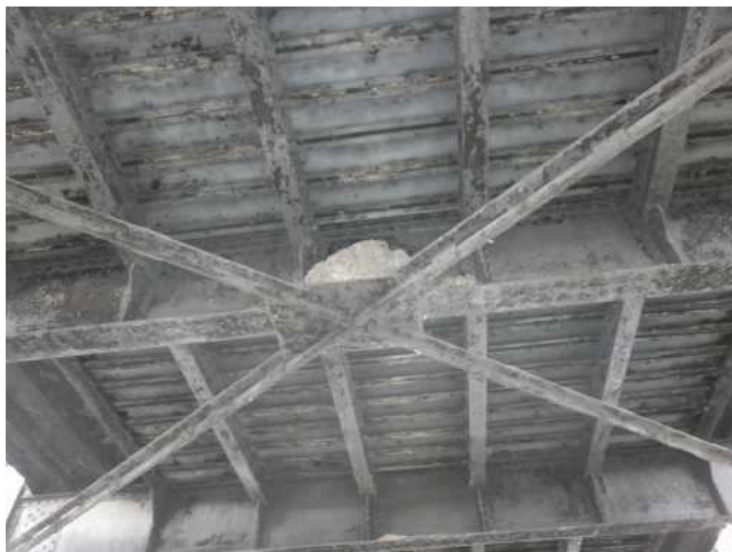
Obr. 2.29 - NK - pole 2, na styčnickovém plechu dolního ztužení jsou zbytky betonu.

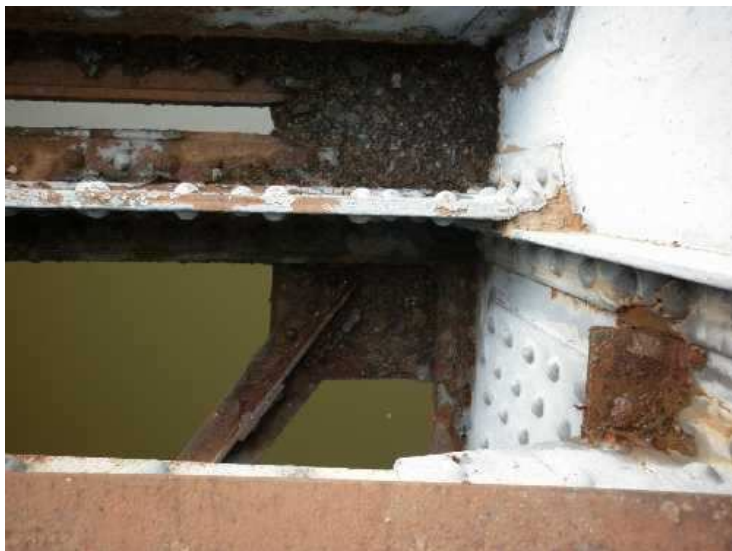
*Obr. 2.30 - NK - pole 2, návodní strana, nečistoty v místě styčnickového plechu dolního hlavního nosníku, koroze.*

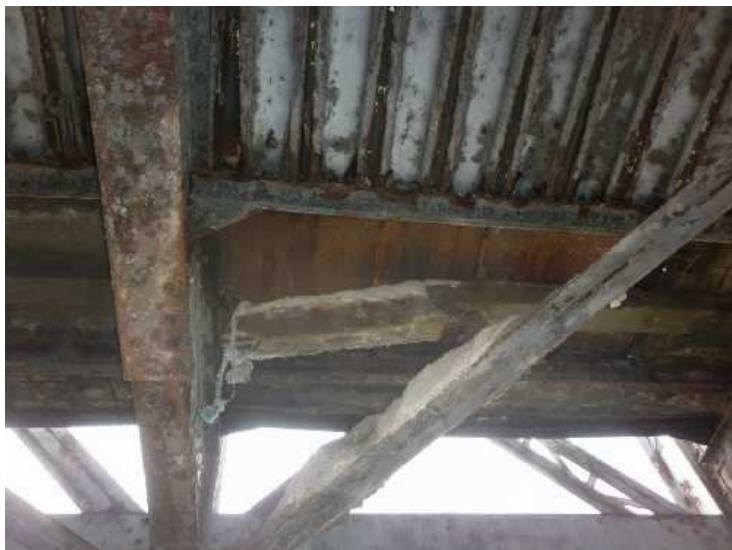
*Obr. 2.31 - NK - pole 2, návodní strana, betonový podélný trám je zcela přerušen, rozpadá se.*

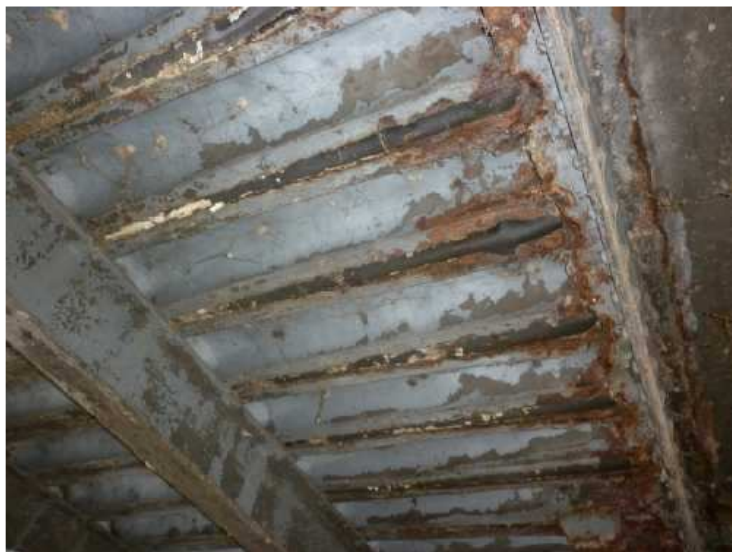
*Obr. 2.32 - NK - pole 2, silná koroze na koncích ocelových profilů mostovky Zorés.*

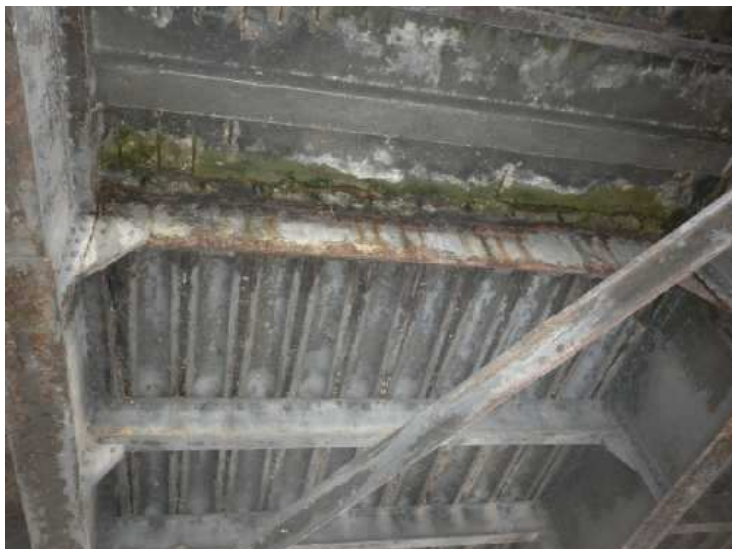
Obr. 2.33 - NK - pole 2, silné zatékání na krajní podélník a betonovou desku chodníkové části mostovky.

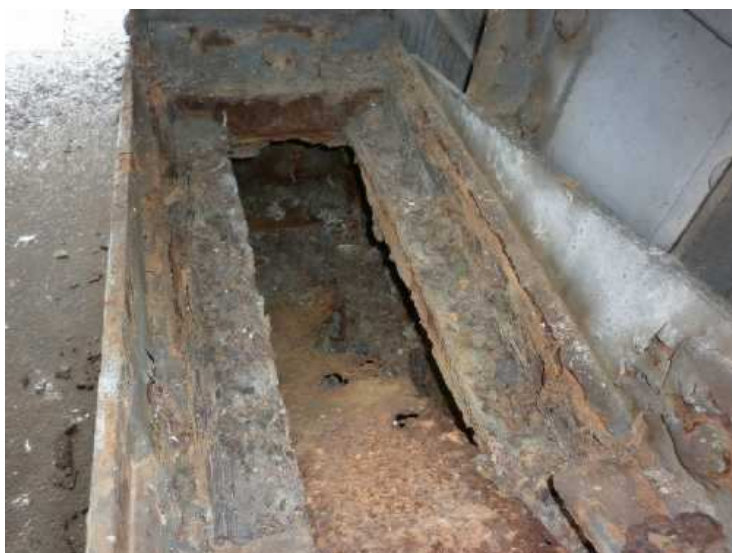
Obr. 2.34 - NK - pole 3, silná koroze kotevního mechanismu nosné konstrukce na pilíři P3.

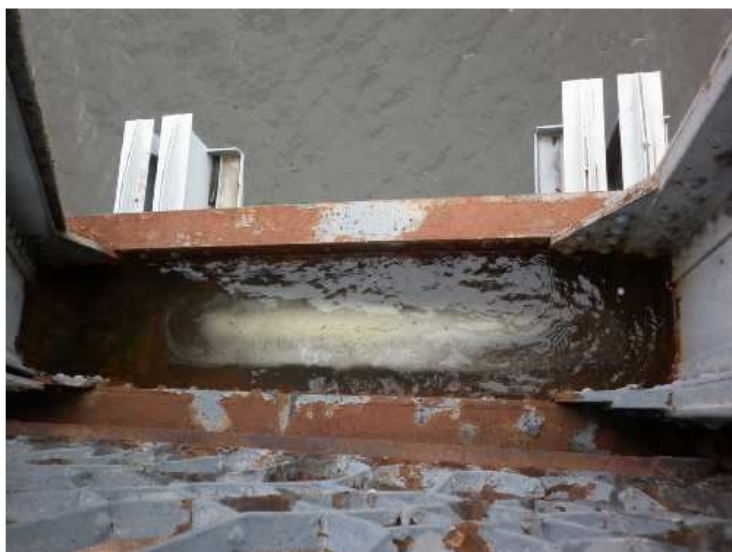
Obr. 2.35 - NK - pole 3, vodou vyplněný dolní hlavní nosník.

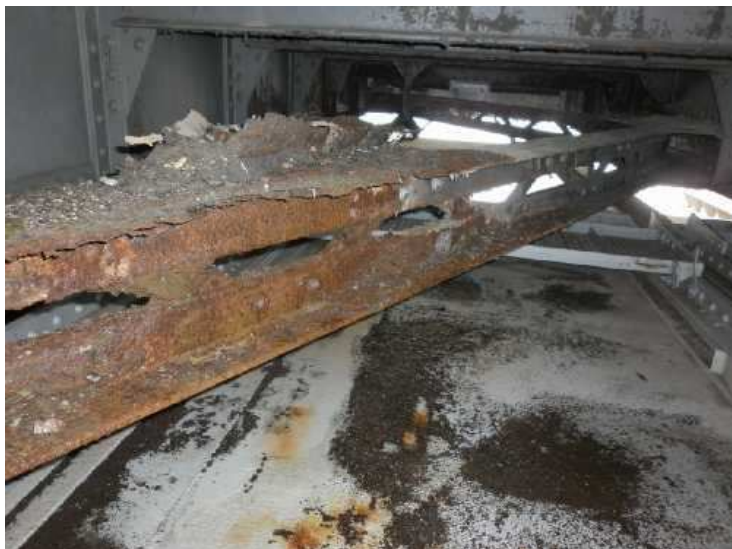
Obr. 2.36 - NK - pole 3, povodní strana, silná koroze dolního ztužení nad systémem provizorního hrazení.

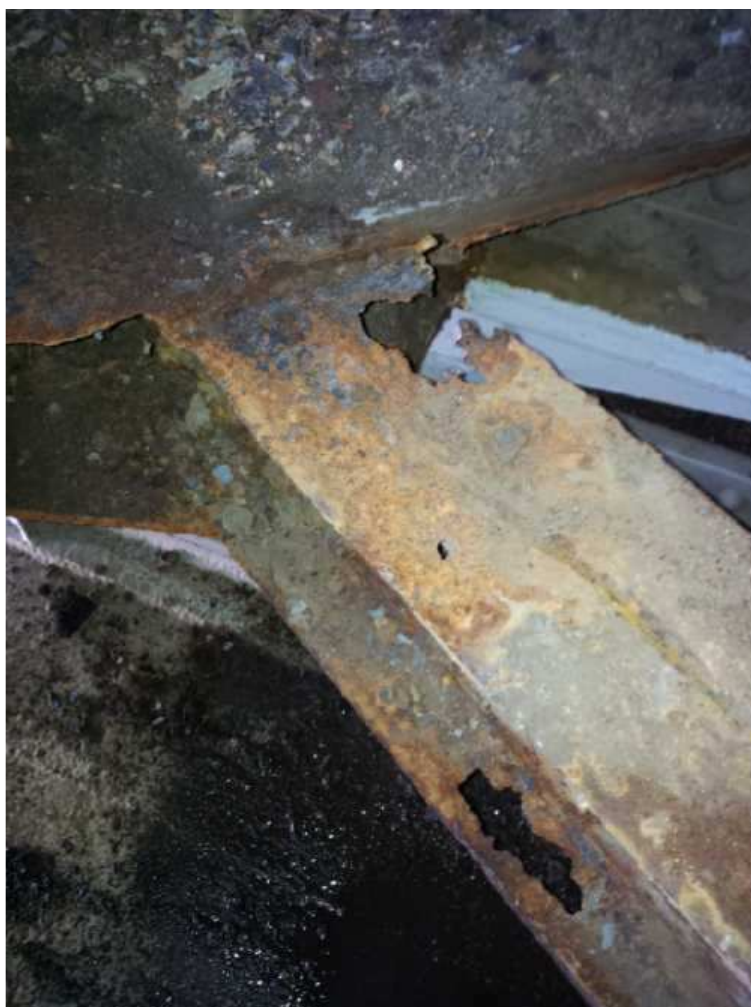
Obr. 2.37 - NK - pole 3, povodní strana, silná koroze dolní ztužení v místě napojení na styčnickový plech 9 příhrady.

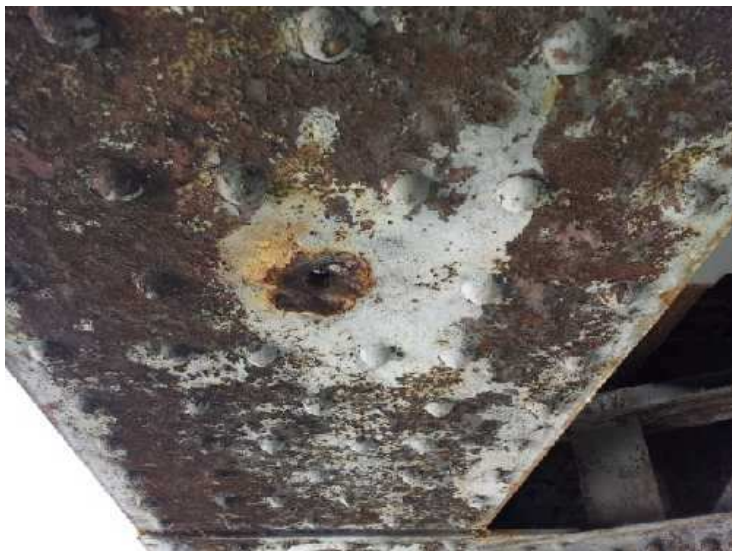
Obr. 2.38 - NK - pole 3, návodní strana, koroze spodního líce hlavního nosníku v místě 15 příhrady.

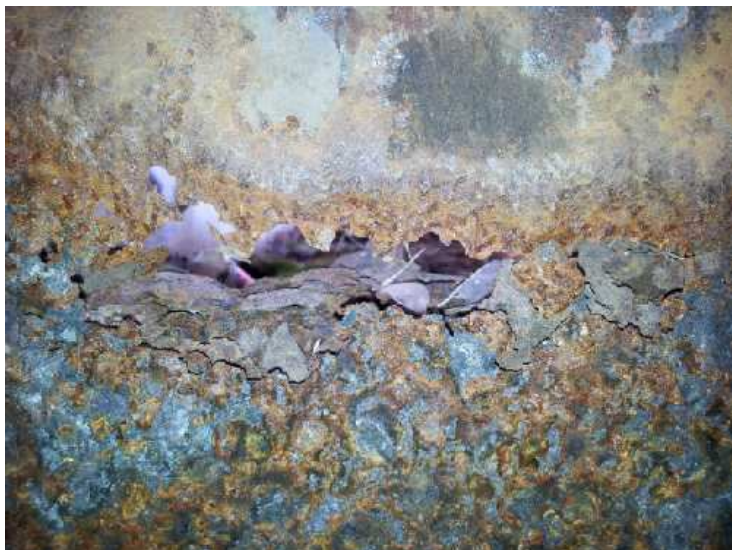
Obr. 2.39 - NK - pole 3, návodní strana, koroze zcela přerušená stěna svislice 19 příhrady.

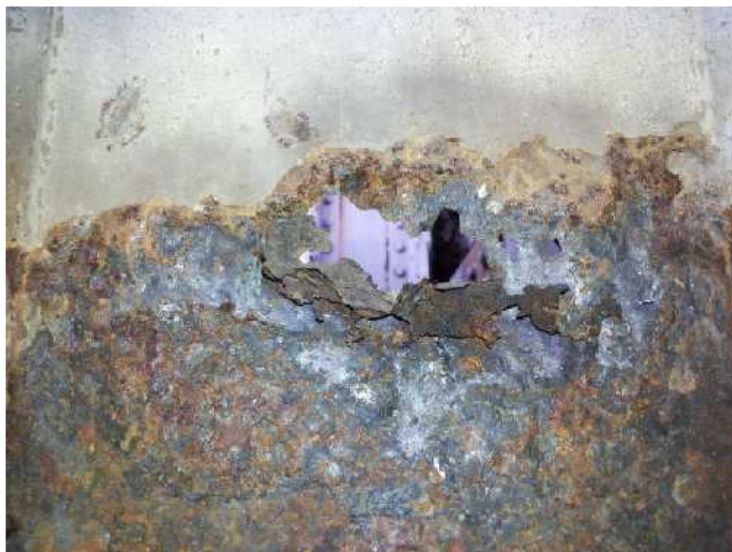
Obr. 2.40 - NK - pole 3, povodní strana, koroze zcela přerušená stěna svislice 22 příhrady.

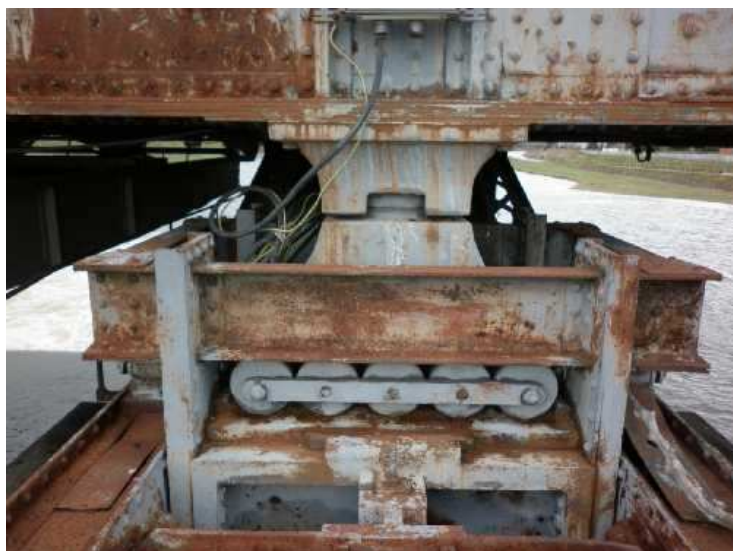
Obr. 2.41 - NK - pole 3, ložisko na pilíři P4, povrchová koroze, v okolí ložiska množství kabelů.

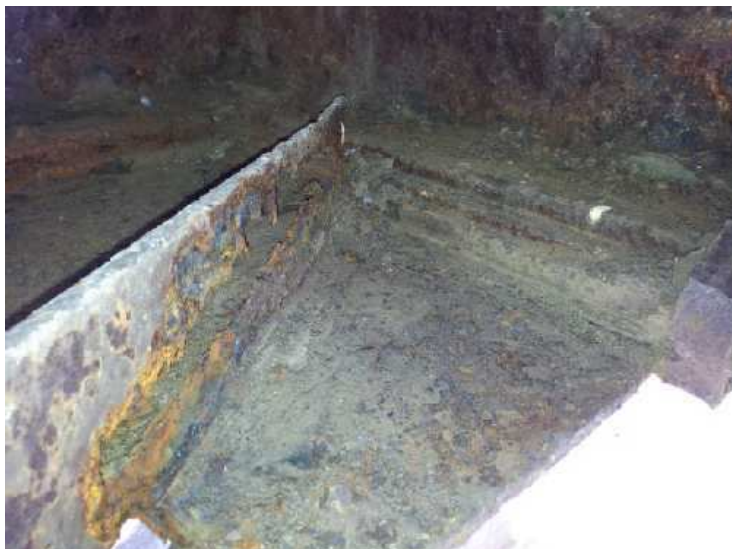
Obr. 2.44 - NK - pole 4, povodní strana, koroze zcela přerušeny profil dolního ztužení v místě napojení na styčnickový plech 3 příhrady.

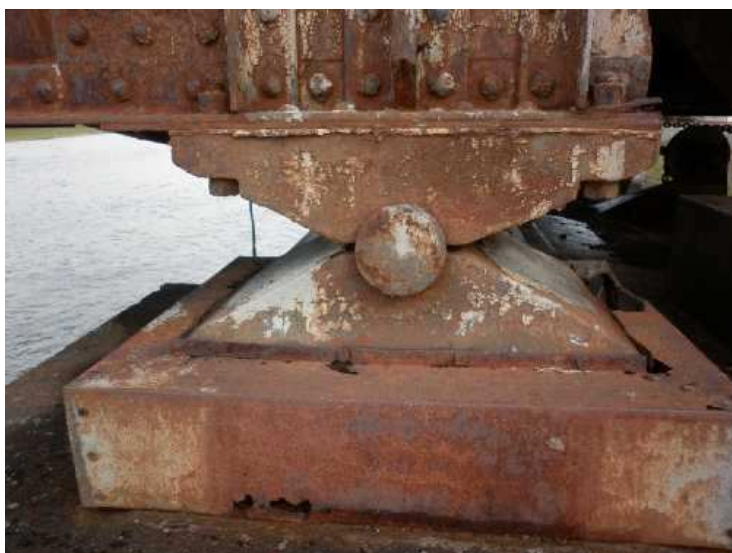
Obr. 2.45 - NK - pole 4, ložisko na pilíři P5, povrchová koroze.

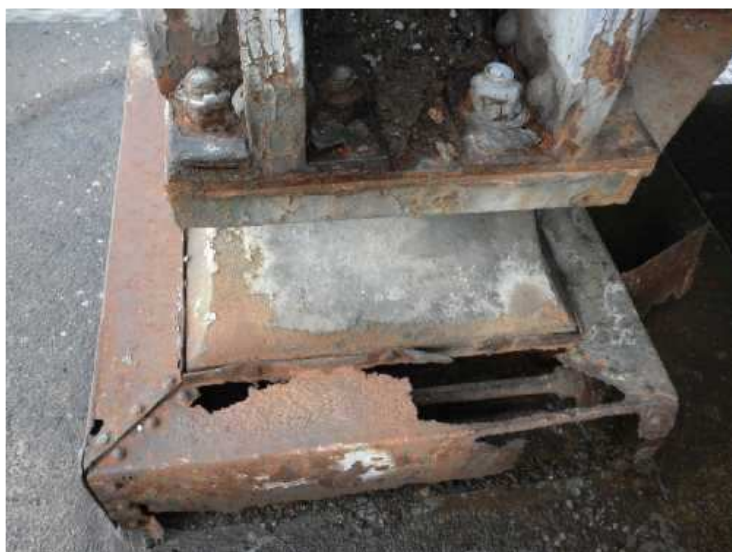
Obr. 2.46 - NK - pole 5, ložisko na pilíři P5, ochranný plechový kryt ložiska koroze rozložen, ložisko silně koroduje.

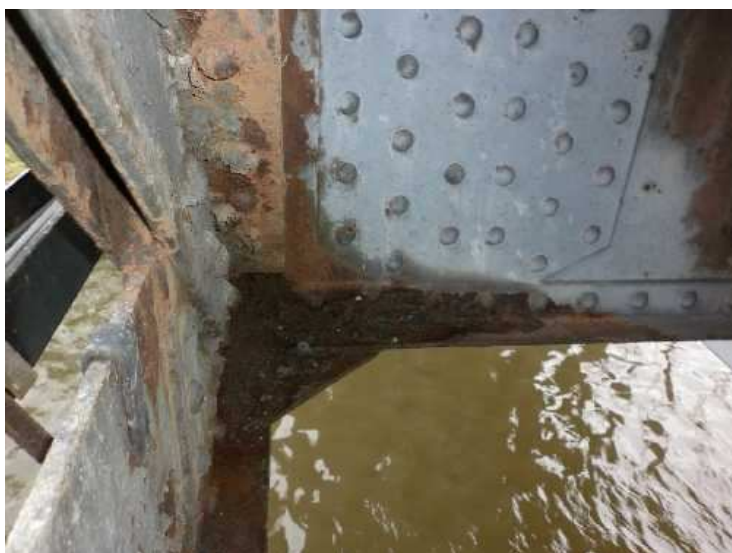
Obr. 2.48 - NK - pole 5, návodní strana, detail koroze ve styčnickovém plechu dolního hlavního nosníku a příčnicku.

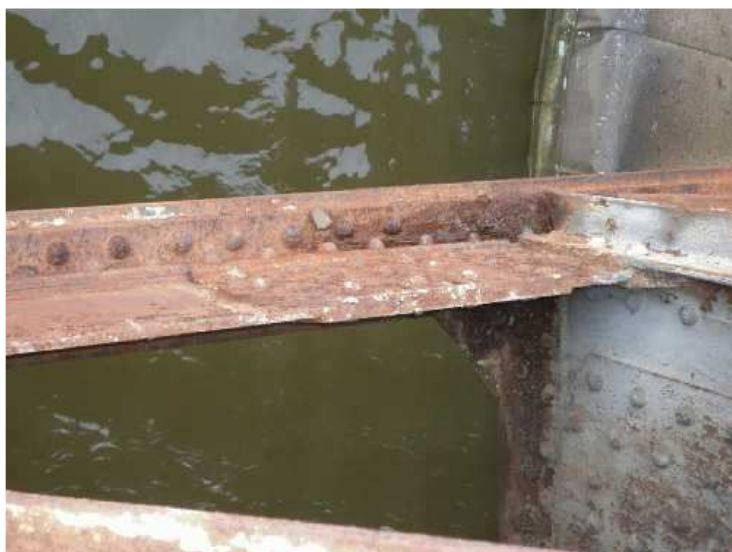
| 3.5 | 5. pole | Na povodní straně byla zjištěna výraznější korozie dolního hlavního nosníku v polovině rozpětí pole 5, korozní oslabení je odhadem 20%. |

Obr. 2.49 - NK - pole 5, návodní strana, silná koroze dolního hlavního nosníku v L/2.

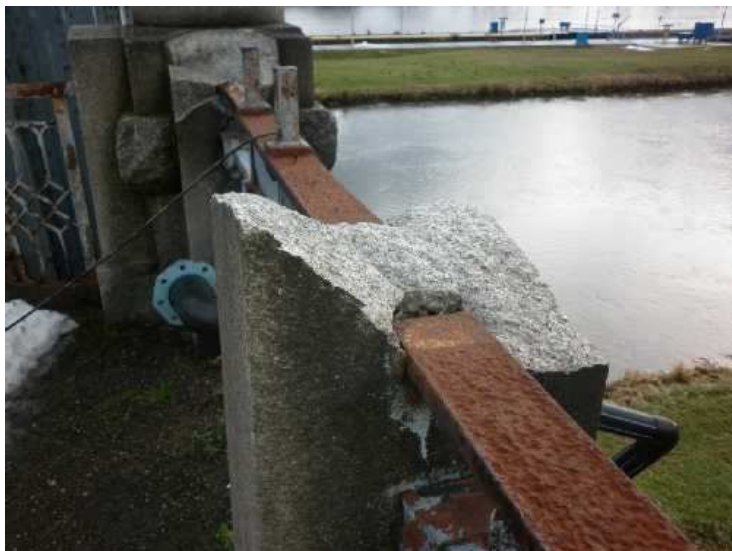
*Obr. 2.50 - Předmostí na OP1, návodní strana, uražená hlava žulového sloupku zábradlí.*

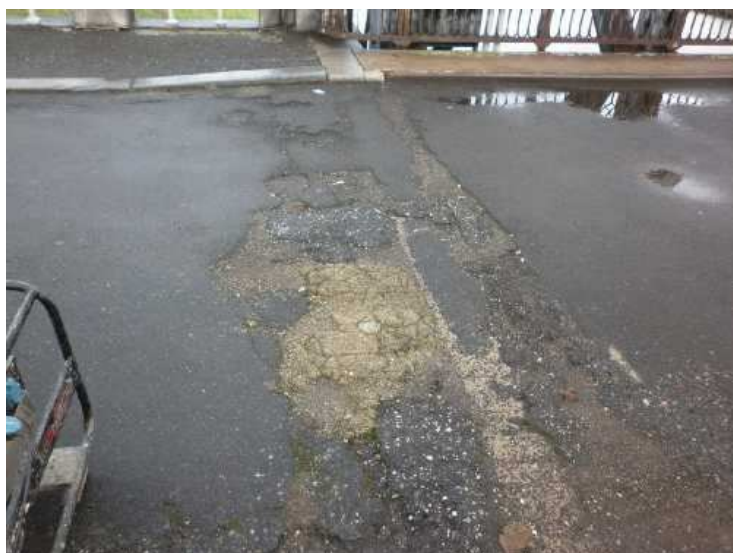
*Obr. 2.54 - Pohled na vozovku nad mostním závěrem nad OP1. Vozovka se rozpadá.*

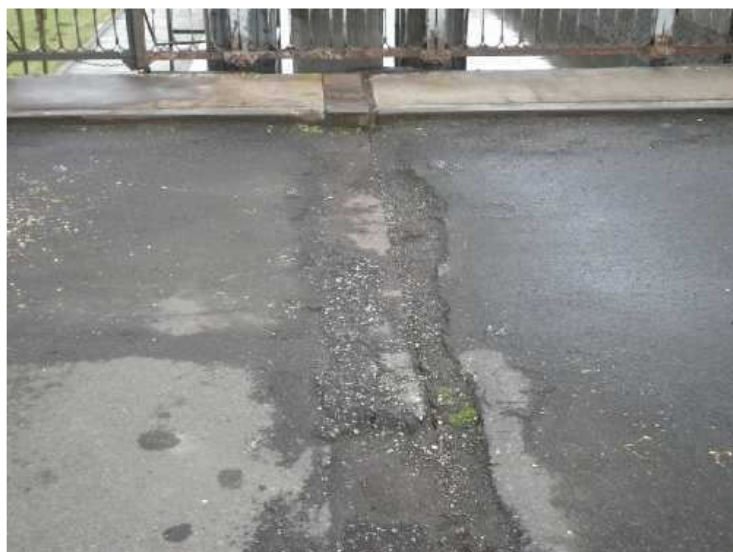
*Obr. 2.55 - Detail vozovky nad mostním závěrem nad pilířem P2, vozovka je rozpadlá.*

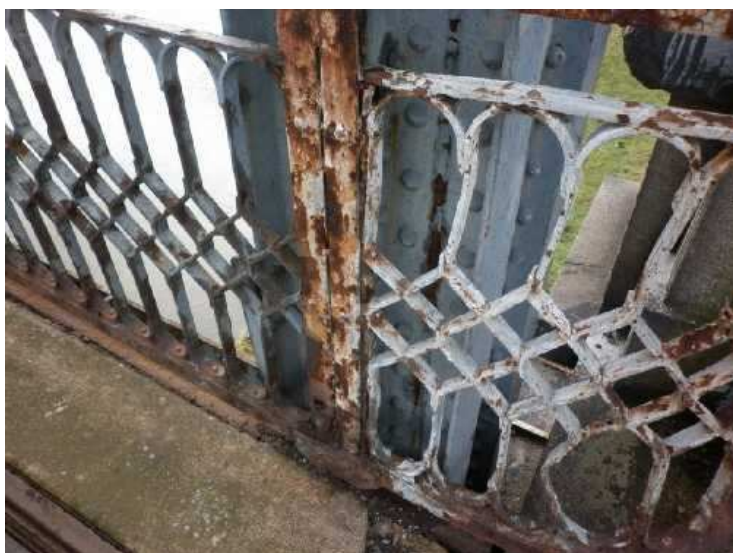
Obr. 2.57 - Zábradlí je poškozené nárazem, zábradlí plošně koroduje.

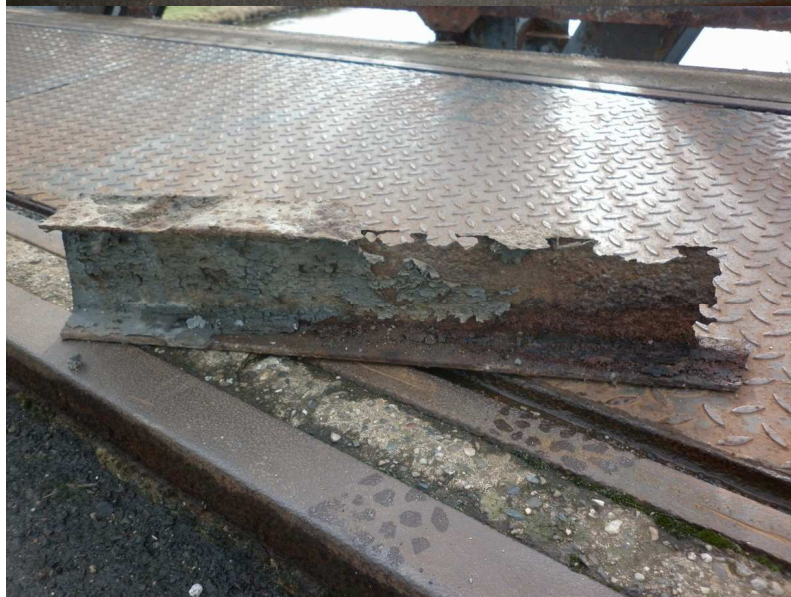
Obr. 3.5 – Vzorek S4 odebraný ze zcela korozi přerušného podélníku v prostoru pod chodníkem v poli 1.

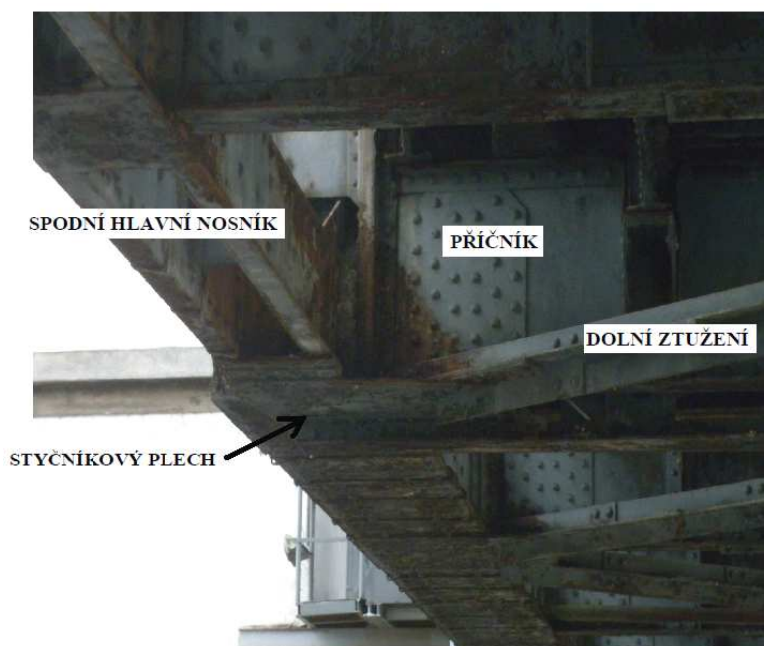
V rámci prohlídky nosné konstrukce byla zjištěna silná koroze zejména v místech styku spodního příčnicku a spodního hlavního nosníku. Korozi jsou poškozeny nejvíce styčnickové plechy a napojení spodního ztužení. Protikorozní ochrana je jako celek na nosné konstrukci degradovaná. Ověření korozního oslabení průřezů zjistilo typická místa poškozená korozi. Příhradová konstrukce nad úrovní mostovky je čistá, bez nánosů, je částečně povrchově nakorodovaná bez podstatného korozního oslabení profilů (do 5% průřezové plochy). Příhradová konstrukce mostu pod úrovní mostovky, tedy dolní pasy hlavních nosníků, dolní konce svislých stojek a diagonál, konce příčnicků a styčnickové plechy a konce diagonál vodorovného ztužení mostu jsou ve všech stycích pokryty nánosy splavenin z mostovky. Patní plechy svislých stojek (svislic) v poli 3 jsou oslabeny až o 60%. Ostatní konstrukce mostu pod úrovní mostovky, tedy dolní pasy hlavních nosníků, dolní konce svislých stojek (svislic) a diagonál, konce příčnicků a styčnickové plechy, korodují plošně s oslabením cca o 10%. Výrazně korozi oslabeny jsou styčnickové plechy a diagonální pruty dolního ztužení s oslabením až do 50%.

Obr. 5.1 – typické místo poškození nosné konstrukce korozi – styk spodního hlavního nosníku, příčnicku dolního ztužení

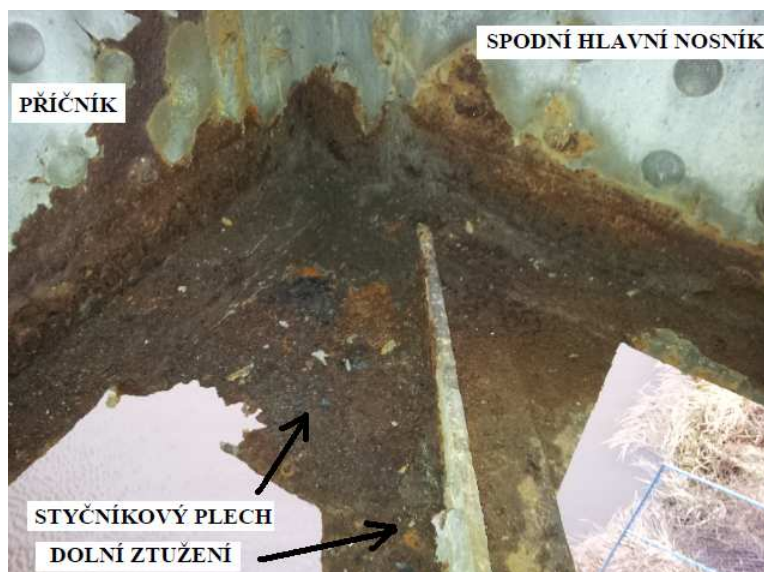
Obr. 5.2 – typické místo poškození nosné konstrukce korozí – styk dolního ztužení a spodního hlavního nosníku

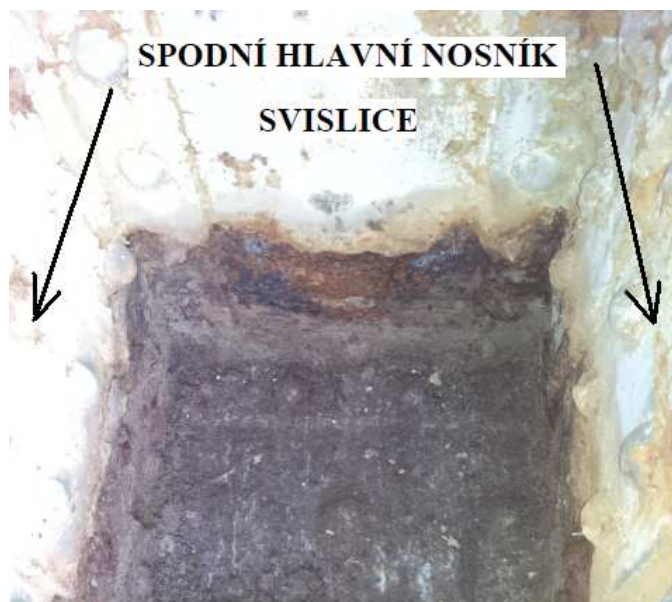
Obr. 5.3 – typické místo poškození nosné konstrukce korozí – styk svislice a dolního hlavního nosníku

Posléze dojde k výměně nejvíce poškozených částí nosné konstrukce. Předpokládá se výměna do 20% styčnickových plechů příčníků a spodních hlavních nosníků a asi 10% dolního ztužení. Příčnky, hlavní spodní nosníky a svislice budou v konstrukci ponechány jejich zkorodované části nahrazeny novými. Typickým příkladem může být náhrada styčnickového plechu svislice – viz. obr. 5.3.

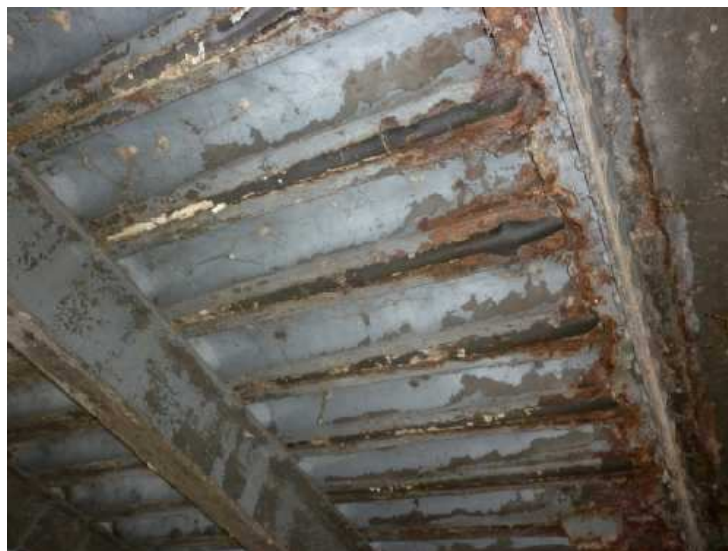
*Obr. 5.4 – spodní líc mostnic Zorés vynášejících mostovku – pod vnitřními podélníky relativně dobrý stav, v místě uložení na krajní podélníky silná koroze, deformace*

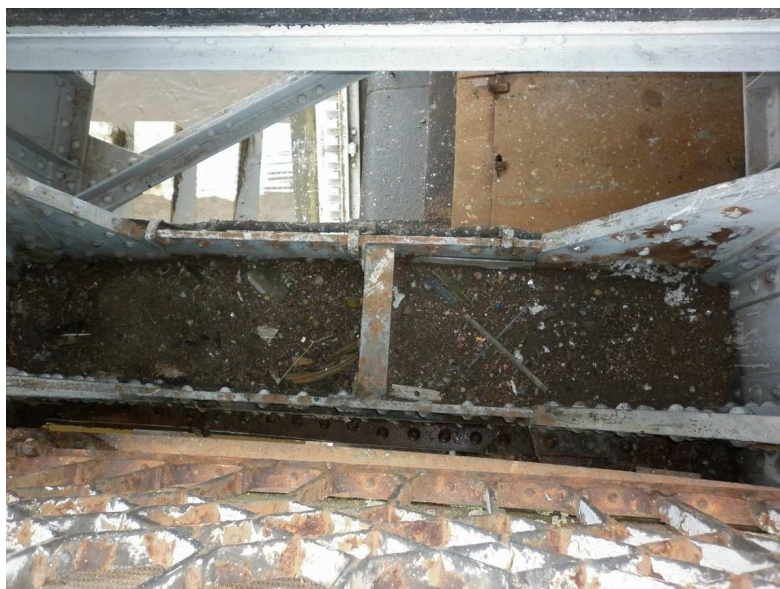
*Obr. 5.5 – spodní hlavní nosník v poli 3 vyplněný nečistotami*

3. Očistit spodní hlavní nosníky tlakovou vodou. Očištěním bude zpomalená rychlost koroze zejména u nejvíce poškozených svislic příhradové konstrukce. U všech prvků spodních hlavních nosníků musí být obnoven otvor pro odvodnění „truhlíku“.

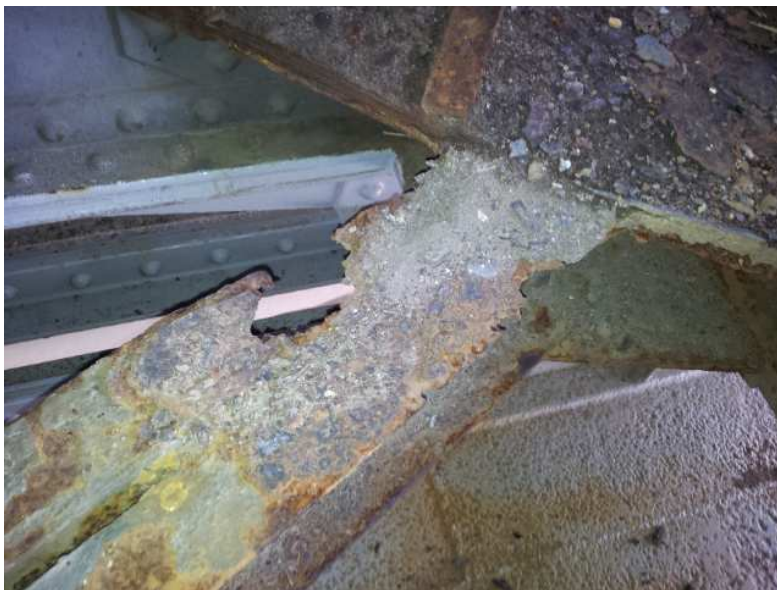
Obr. 5.9 – ukázka prutu dolního ztužení, u něhož je nezbytná celková výměna

Některé pruty dolního ztužení bude nutné vyměnit v celé délce. Jejich množství se odhaduje do 5 % z celkového množství. Jedná se zejména o pruty ve středním poli 3. V případě, že bude během rekonstrukce zjištěno výraznější korozní oslabení ocelových hlavních nosníků, budou odkorodované části doplněny.

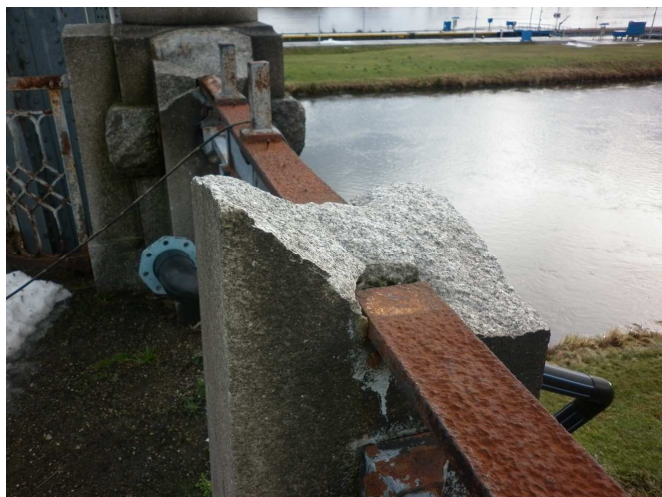
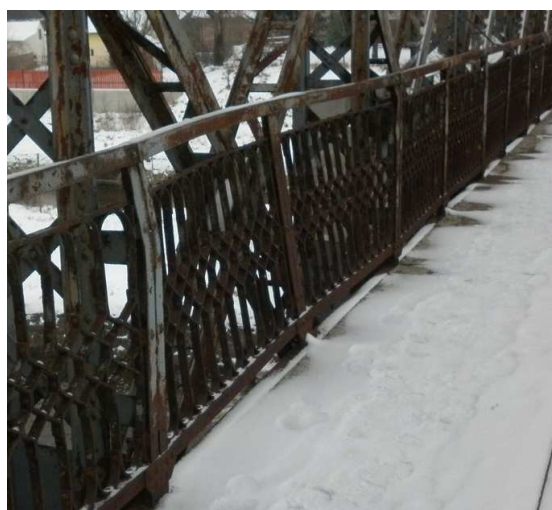
*Obr. 5.11 – dnešní stav poškozeného zábradlí*

Kamenné sloupky na obou předmostích jsou výrazně poškozeny, ocelová vodorovná madla jsou částečně uvolněna. Je nutné provést opravu kamenných sloupků a výměnu nebo opravu ocelových madel a výplní. Zábradlí na předmostních bude uvedeno do původní stavu.
