Objednatel:	Povodí Vltavy s. p.	Obec:	Veltrusy	Kraj:	Středočeský
Akce:	VD MÍŘEJOVICE – SILNIČNÍ MOST SPOJENÝ S JEZEM PŘES ŘEKU VLTAVU U MÍŘEJOVIC AKTUALIZACE DIAGNOSTICKÉHO PRŮZKUMU MOSTU			Datum	Stupeň
				03/2017	TP
				Souprava	Označ. přílohy

AKTUALIZACE DIAGNOSTICKÉHO PRŮZKUMU MOSTU

VD Miřejovice – Silniční most spojený s jezem přes Vltavu u Miřejovic

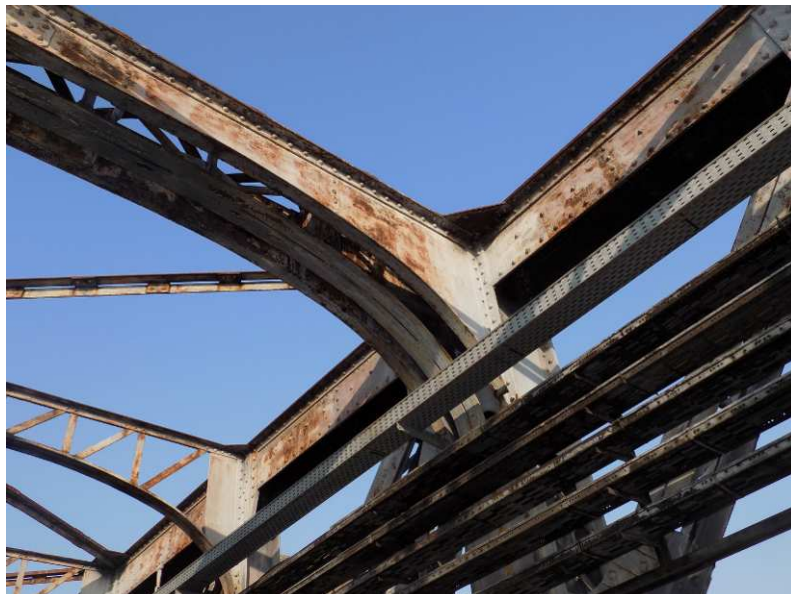
Obr. 2.8 – horní příčník na styku s horním hlavním nosníkem, povrchová koroze

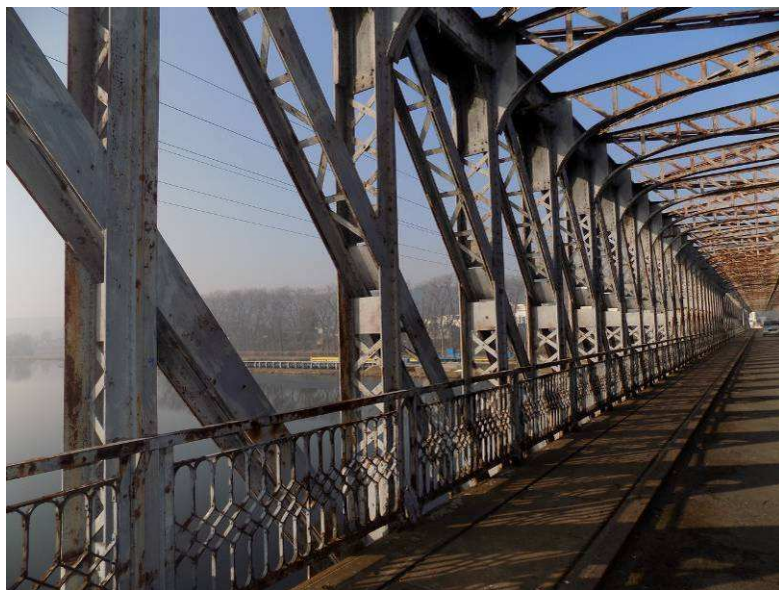
Obr. 2.9 – diagonála a svislice, v části nad mostovkou povrchová koroze

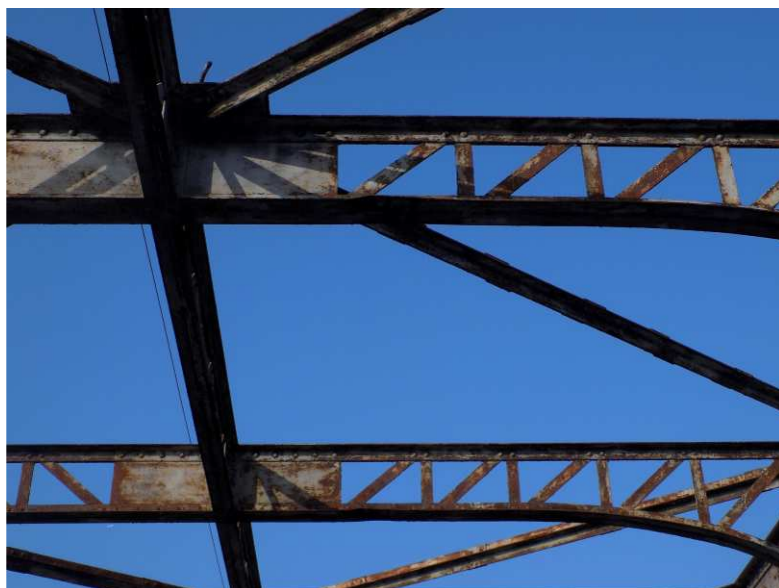
Obr. 2.10 – horní příčník, pouze povrchová koroze

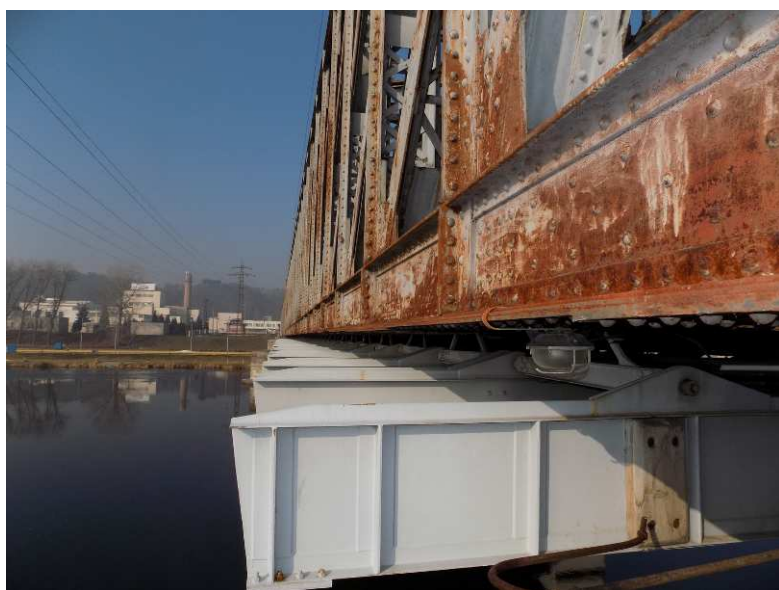
Obr. 2.11 – silnější koroze spodních hlavních nosníků (do 10% průřezové plochy)

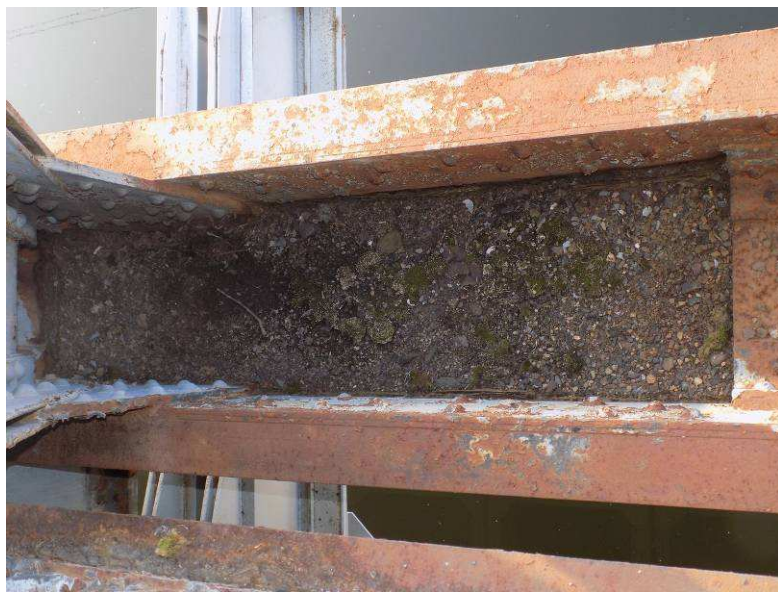
Obr. 2.12 – spodní hlavní nosníky, částečně uzavřený profil je plný nečistot, odvodňovací otvory ucpány, koroze prvků dolního hlavního nosníku do 10% průřezové plochy)

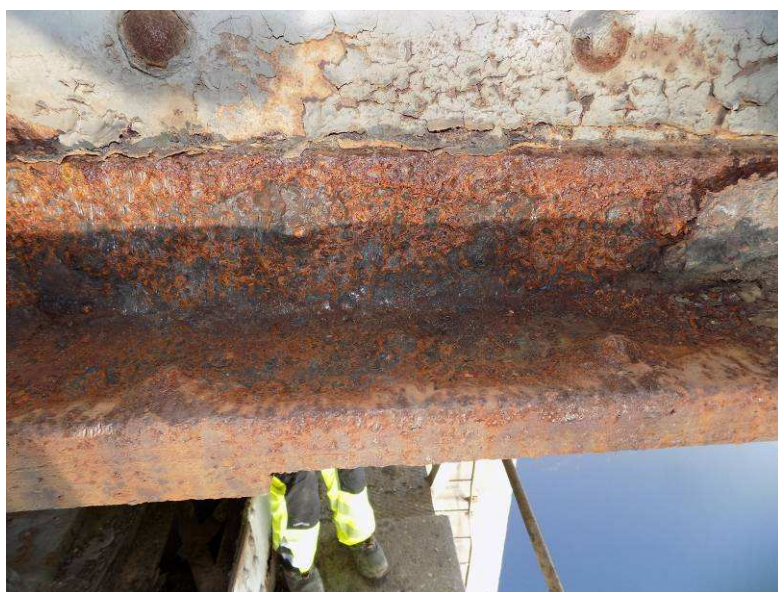
Obr. 2.17 – oslabení dolního hlavního nosníku silnější korozi (oslabení do 10% průřezové plochy)

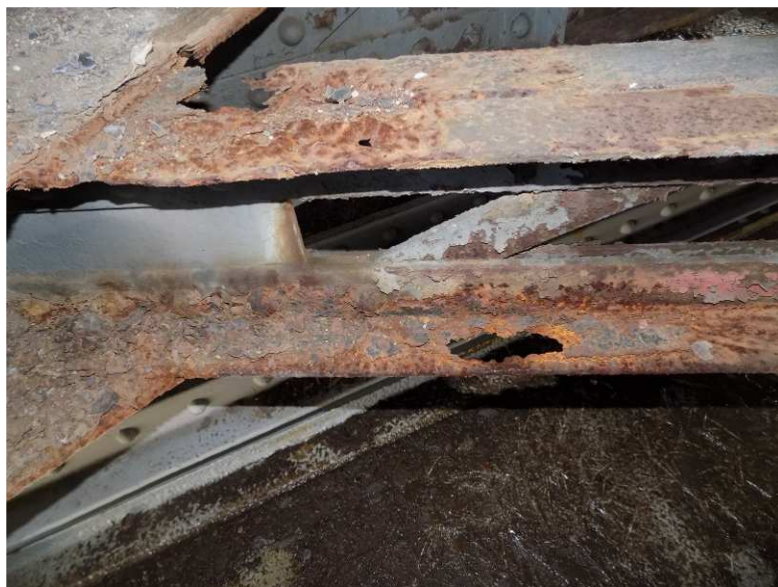
Obr. 2.18 – dolní vodorovné ztužení je v místě připojení na styčník s dolním hlavním nosníkem zcela překorodavné

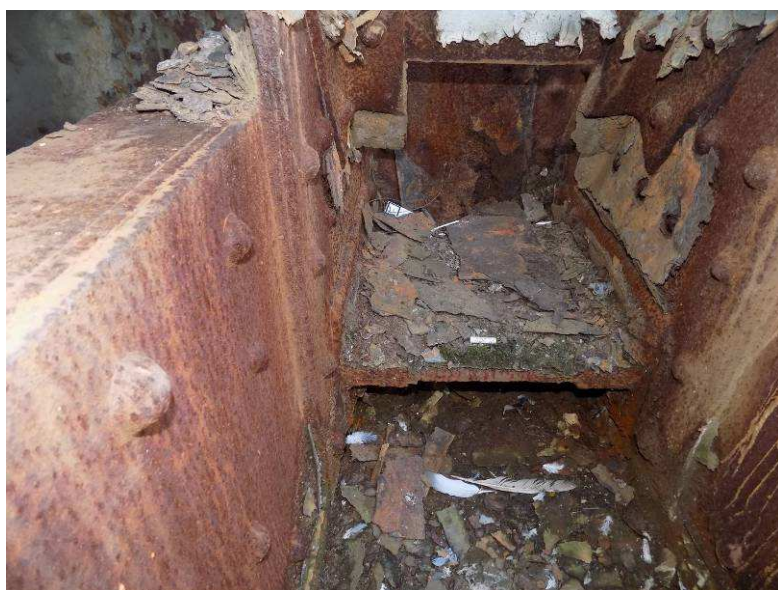
Obr. 2.20 – oslabení dolního hlavního nosníku silnější korozi (oslabení do 10% průřezové plochy)

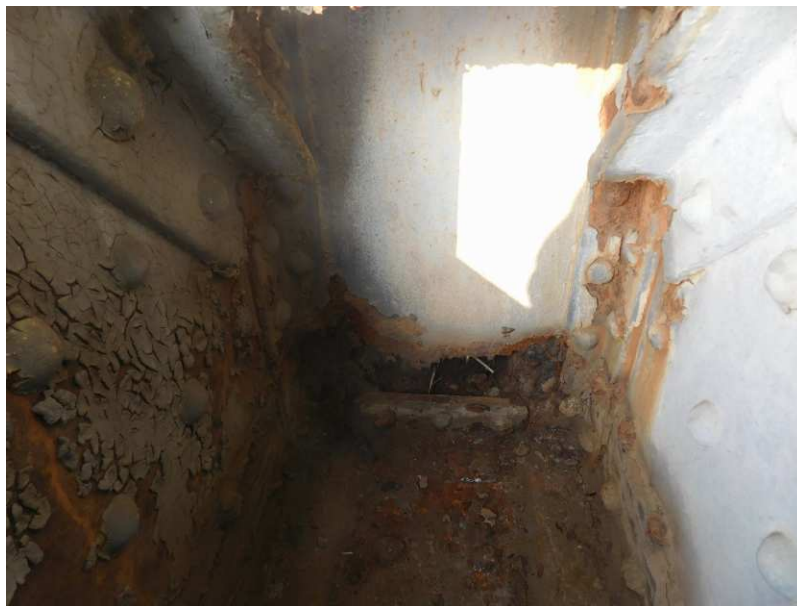
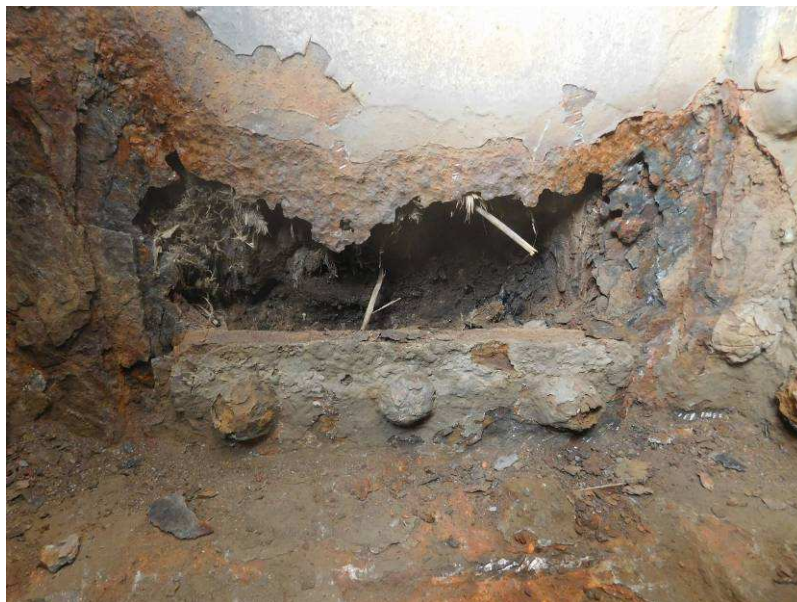
- pravá strana nosné konstrukce
- 1. svislice
- průřez S-OI, průřez SP-I
- styk spodního hlavního pasu a svislice
- zjištěný stav: velmi silná koroze, překorodovaný střední plech svislice, oslabení nosných úhelníků svislice do 20%

Obr. 2.22 – **sonda 1**, styk svislice a spodního pasu, 1. svislice pravého pasu nosné konstrukce

Obr. 2.23 – detail sondy 1, prokorodování plechu svislice, silné korozní oslabení nosných úhelníků svislice

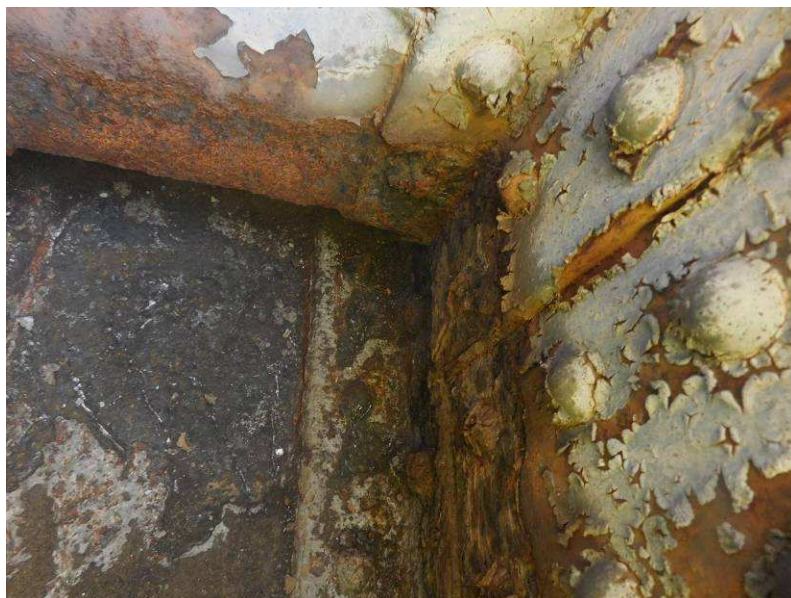
Obr. 2.25 – detail sondy 2, koroze středního plechu svislice, oslabení nosných úhelníků svislice

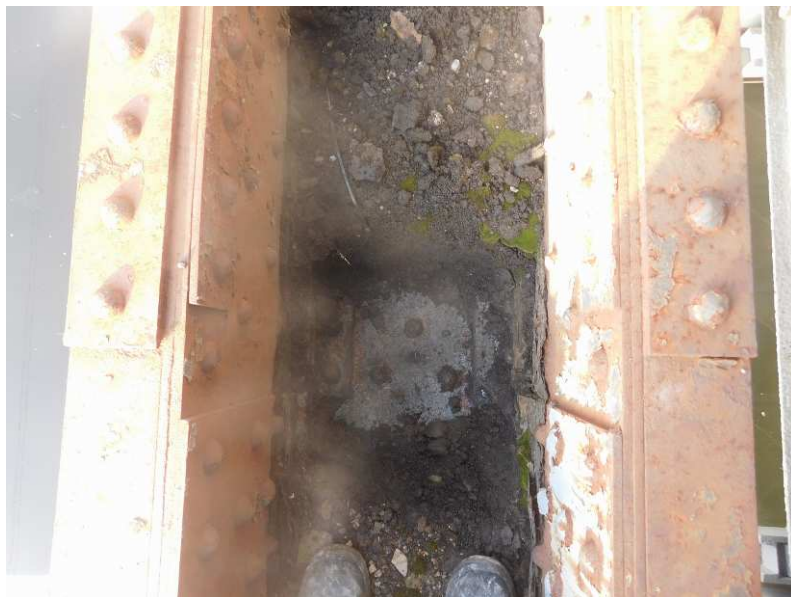
- pravá strana nosné konstrukce
- 22. svislice
- průřez SP12
- spodní hlavní pás
- zjištěný stav: velké množství nánosů v ocelovém profilu spodního pasu, pouze malé korozní oslabení pouze povrchovou korozí

Obr. 2.26 – **sonda 3**, spodní hlavní pás, ocelový průřez je zcela zanesený nečistotami do výšky cca 10 cm

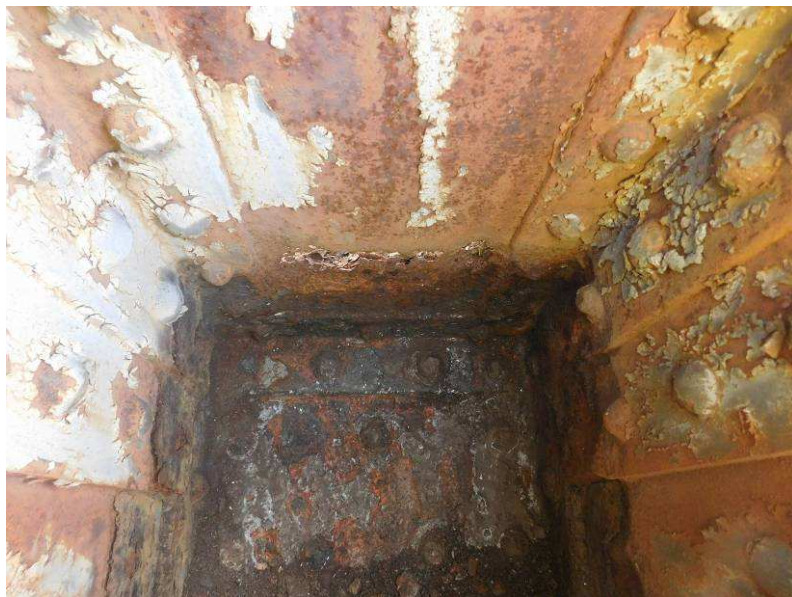
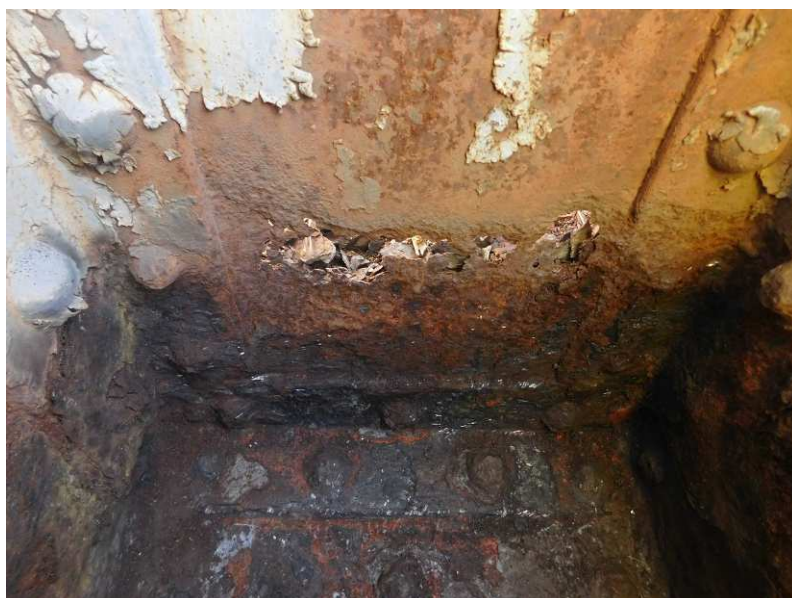
- pravá strana nosné konstrukce
- 24. svislice
- průřez S9, průřez SP9
- styk spodního hlavního pasu a svislice
- zjištěný stav: velmi silná koroze, překorodovaný střední plech svislice, oslabení nosných úhelníků svislice do 10%

Obr. 2.28 – **sonda 4**, styk svislice a dolního pasu, 24. svislice pravého spodního pasu nosné konstrukce

Obr. 2.29 – detail sondy 4, prokorodování plechu svislice, silné korozní oslabení nosných úhelníků svislice

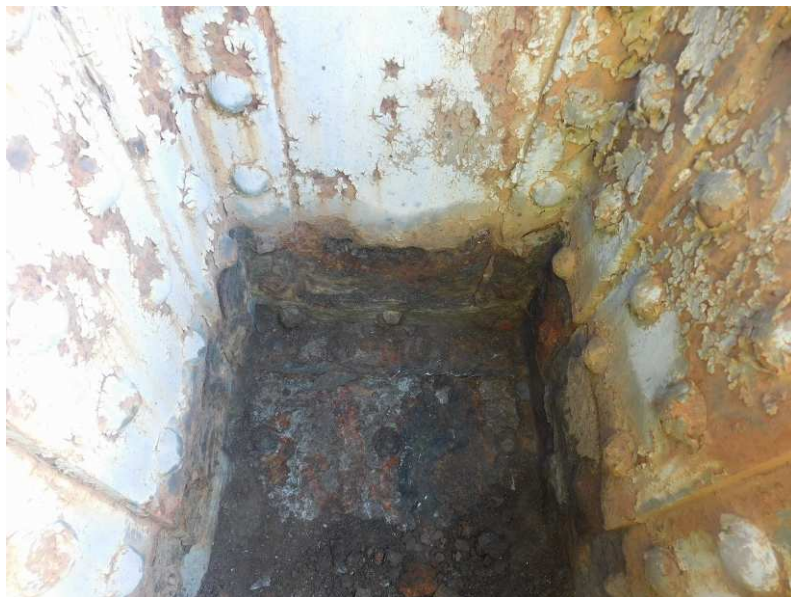
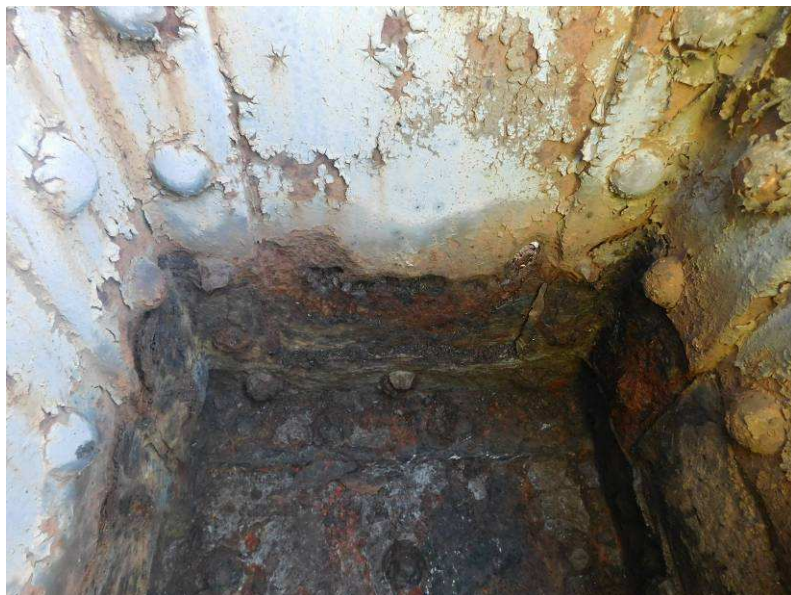
- pravá strana nosné konstrukce
- 26. svislice
- průřez S7, průřez SP8
- styk spodního hlavního pasu a svislice
- zjištěný stav: velmi silná koroze, překorodovaný střední plech svislice, oslabení nosných úhelníků svislice do 20%

Obr. 2.30 – **sonda 5**, styk svislice a dolního pasu, 26. svislice pravého spodního pasu nosné konstrukce

Obr. 2.31 – detail sondy 5, prokorodování plechu svislice, silné korozní oslabení nosných úhelníků svislice

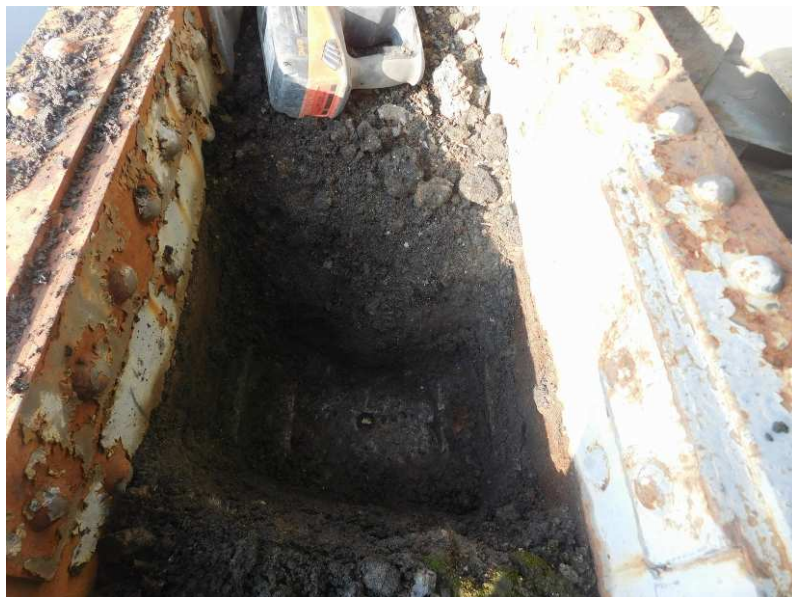
- pravá strana nosné konstrukce
- 30. svislice
- průřez SP4
- spodní hlavní pás
- zjištěný stav: velké množství nánosů v ocelovém profilu dolního pasu, pouze malé korozní oslabení povrchovou korozí

Obr. 2.32 – **sonda 6**, spodní hlavní pás, ocelový průřez je zcela zanesený nečistotami do výšky cca 40 cm

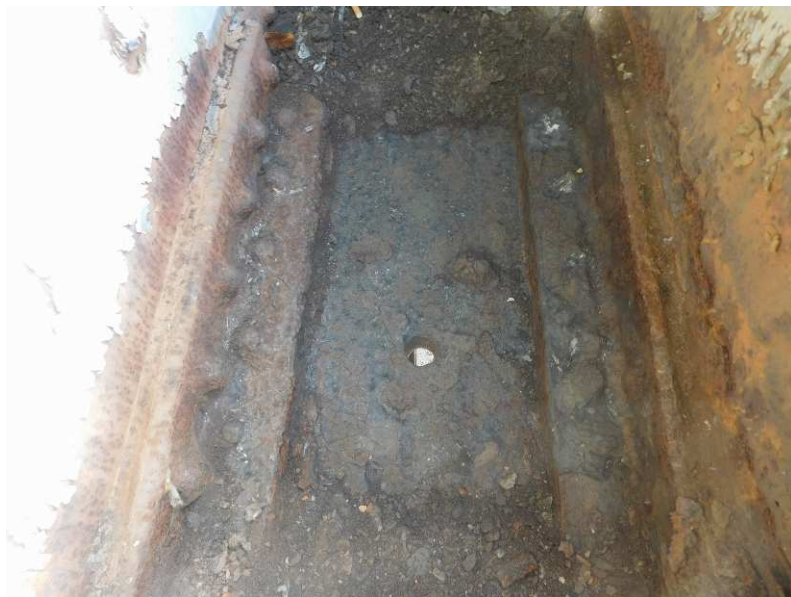
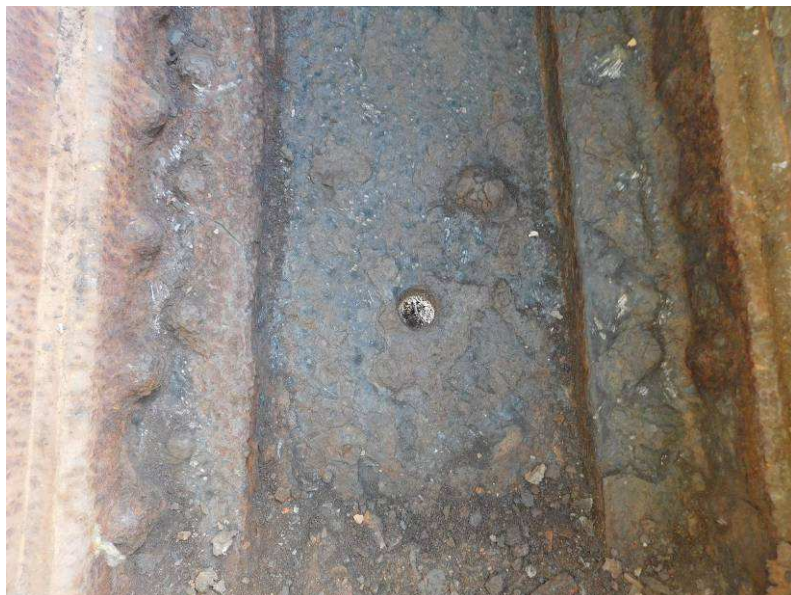
- levá strana nosné konstrukce
- 33. svislice
- průřez SP1
- spodní hlavní pás
- zjištěný stav: velké množství nánosů v ocelovém profilu dolního pasu, korozní oslabení cca 10%

Obr. 2.34 – **sonda 7**, spodní hlavní pás, ocelový průřez je zcela zanesený nečistotami

Obr. 2.35 – detail sondy 6, spodní pás s korozním oslabením do 10%

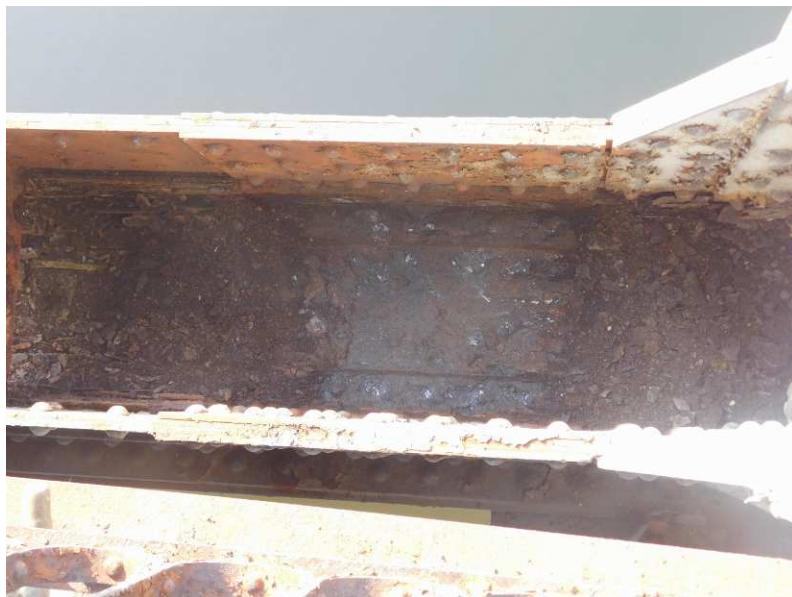
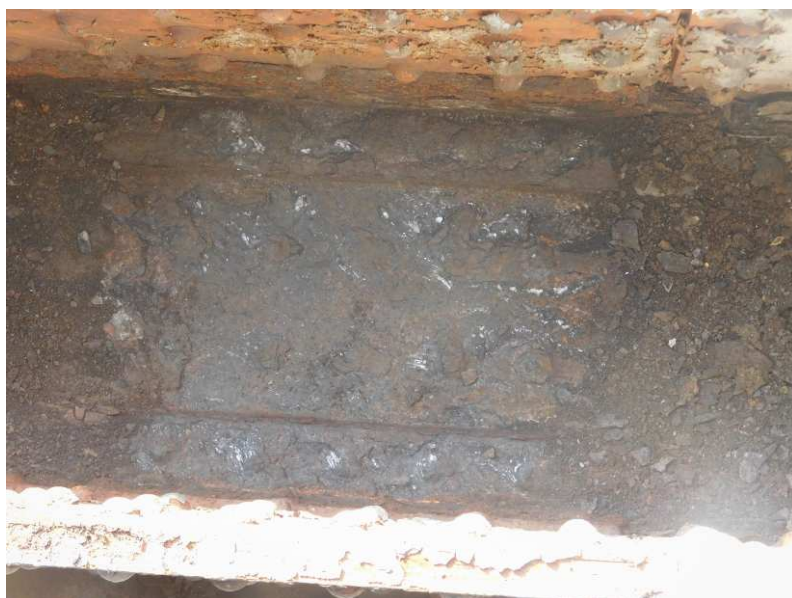
- levá strana nosné konstrukce
- 35. svislice
- průřez SP-III
- spodní hlavní pás
- zjištěný stav: velké množství nánosů v ocelovém profilu dolního pasu, pouze malé korozní oslabení pouze povrchovou korozí

Obr. 2.36 – **sonda 8**, spodní hlavní pás, ocelový průřez je zcela zanesený nečistotami

Obr. 2.37 – detail sondy 8, spodní pás pouze s povrchovým korozním oslabením

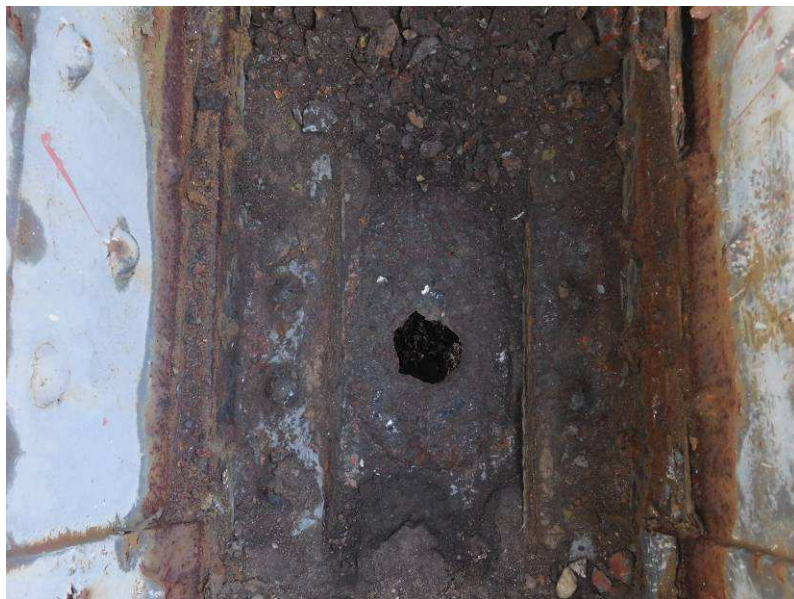
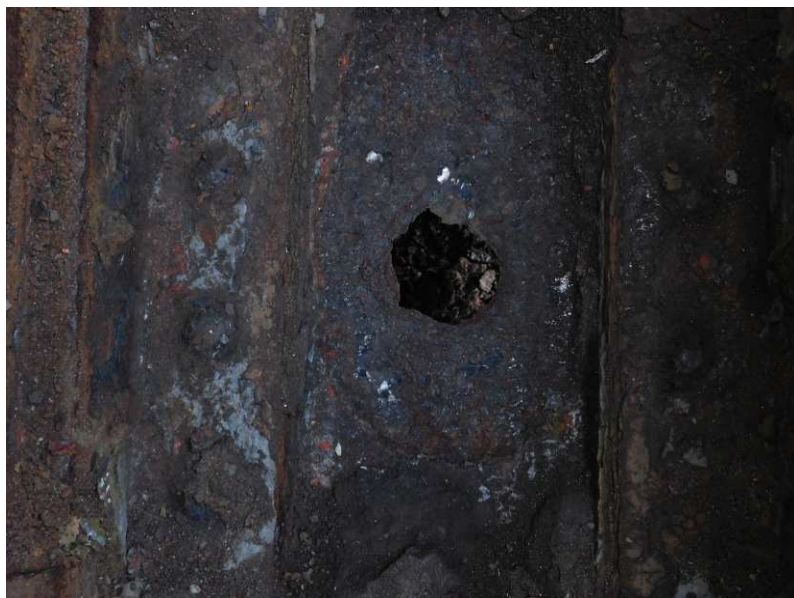
- levá strana nosné konstrukce
- 30. svislice
- průřez SP4
- spodní hlavní pas
- zjištěný stav: oslabení spodní pásnice silnou korozí v místě odvodňovacího otvoru

Obr. 2.38 – **sonda 9**, spodní hlavní pás, množství nečistot, silná koroze plechu spodního pasu

Obr. 2.39 – detail sondy 9, detail korozního oslabení v místě odvodňovacího otvoru

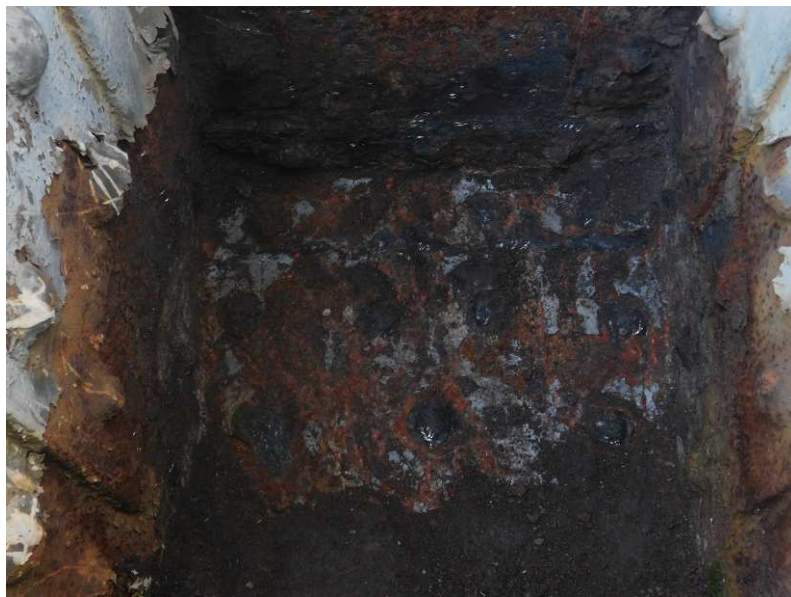
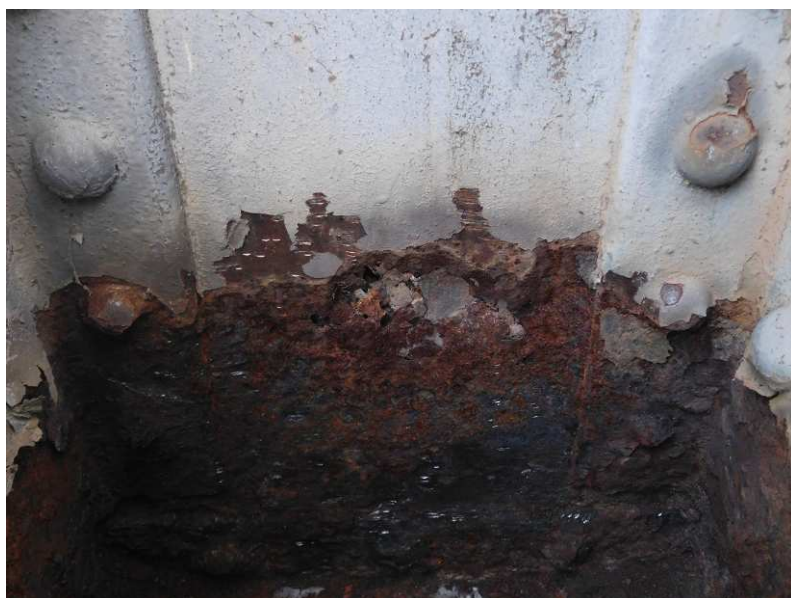
- levá strana nosné konstrukce
- 26. svislice
- průřez S7, průřez SP8
- styk spodního hlavního pasu a svislice
- zjištěný stav: velmi silná koroze, překorodovaný střední plech svislice, oslabení nosných úhelníků svislice do 20%

Obr. 2.40 – **sonda 10**, styk svislice a dolního pasu, 26. svislice levého spodního pasu nosné konstrukce

Obr. 2.41 – detail sondy 10, prokorodování plechu svislice, silné korozní oslabení nosných úhelníků svislice

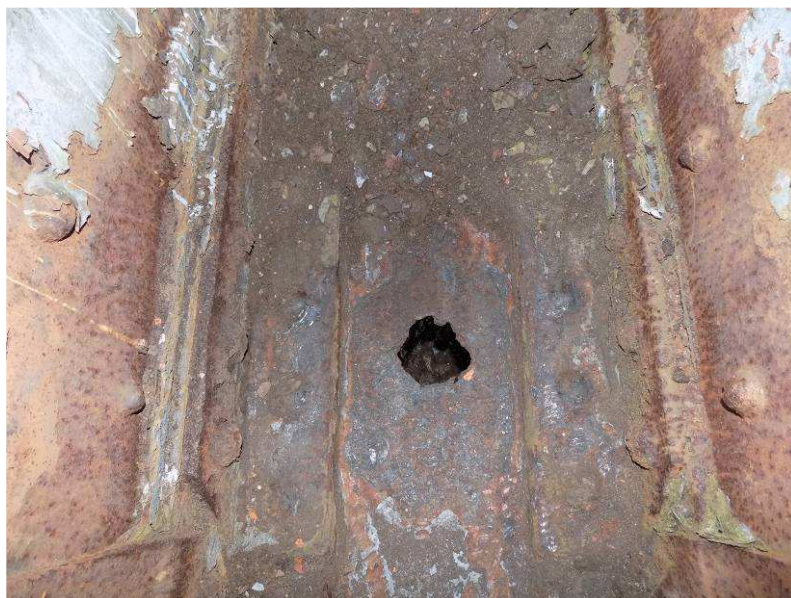
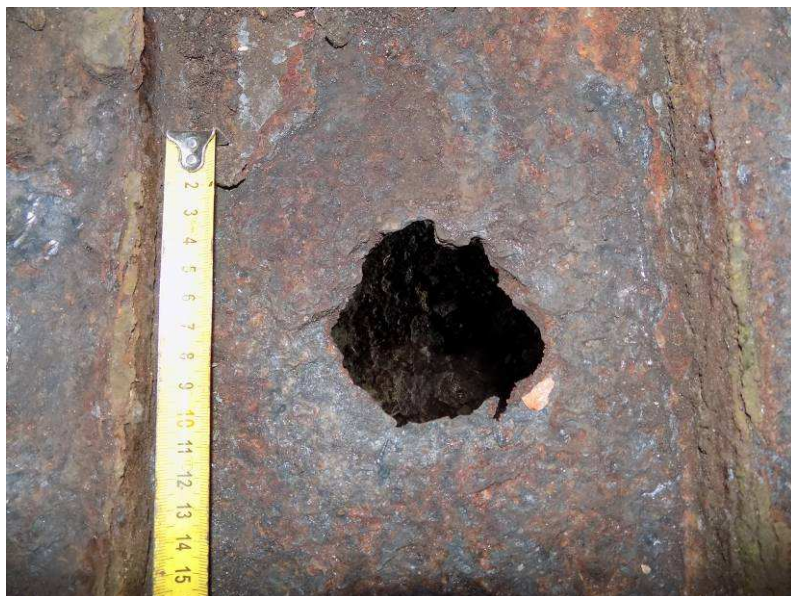
- levá strana nosné konstrukce
- 10. svislice
- průřez SP6
- spodní hlavní pás
- zjištěný stav: oslabení spodní pásnice silnou korozí v místě odvodňovacího otvoru

Obr. 2.42 – **sonda 11**, spodní hlavní pás, množství nečistot, silná koroze plechu spodního pasu

Obr. 2.43 – detail sondy 11, detail korozního oslabení v místě odvodňovacího otvoru

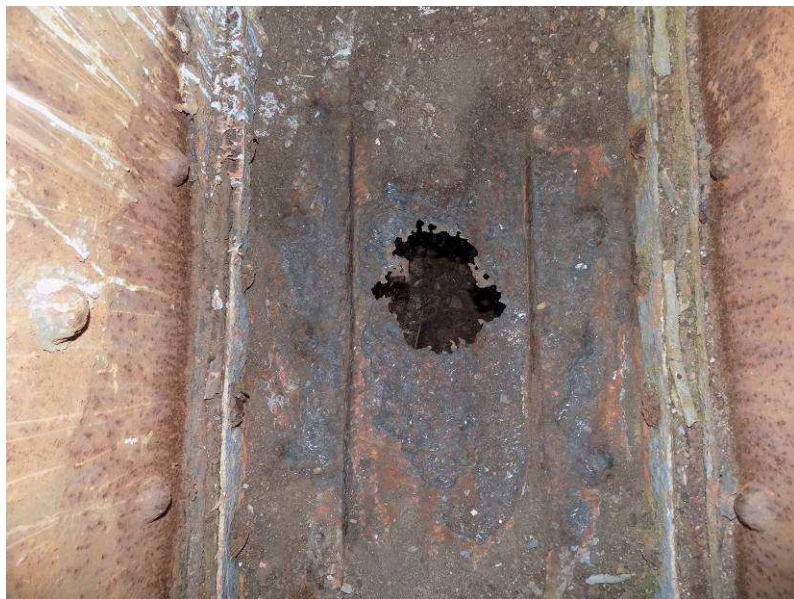
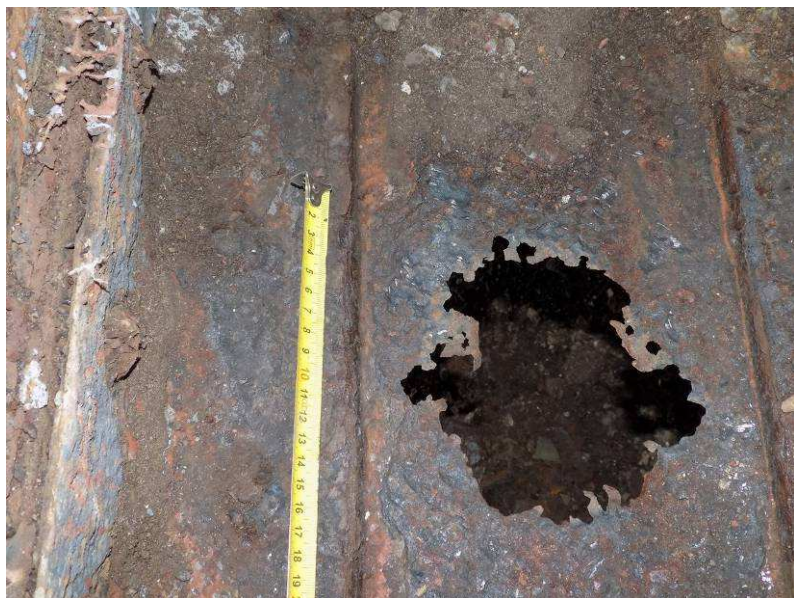
- levá strana nosné konstrukce
- 7. svislice
- průřez SP2
- spodní hlavní pas
- zjištěný stav: oslabení spodní pásnice silnou korozí v místě odvodňovacího otvoru

Obr. 2.44 – **sonda 12**, spodní hlavní pás, množství nečistot, silná koroze plechu spodního hlavního pasu

Obr. 2.45 – detail sondy 12, detail korozního oslabení v místě odvodňovacího otvoru

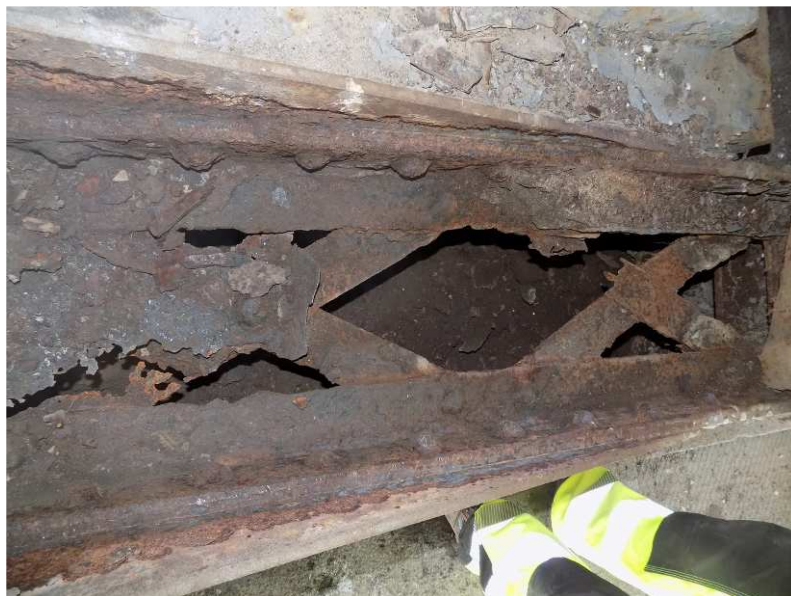
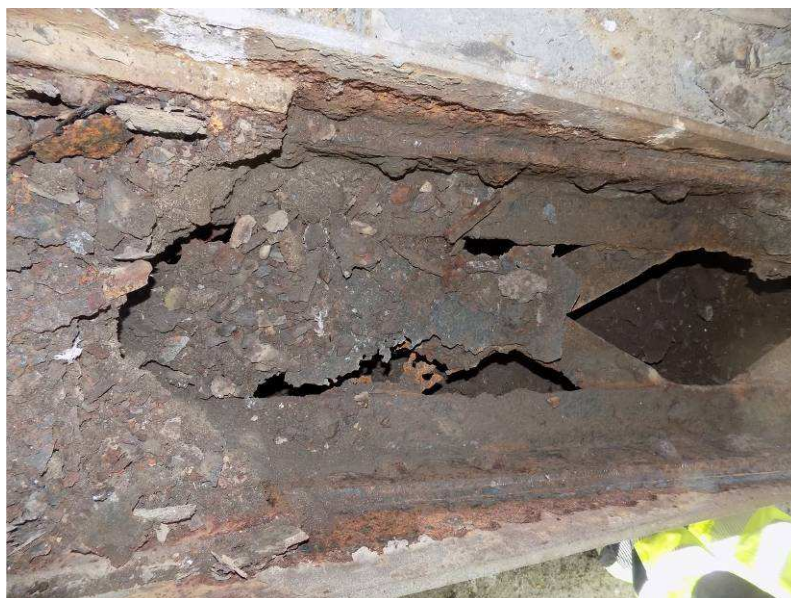
- kotevní prvek uložení nosné konstrukce na pilíři P3
- spodní pas kotvení
- zjištěný stav: silná koroze nosných ocelových úhelníků, překorodování zesilujících plechových výztuh

Obr. 2.46 – **sonda 13**, kotevní prvek uložení nosné konstrukce na pilíři P3, silná koroze, překorodování výztuh z plechů

Obr. 2.47 – detail sondy 13, detail silné koroze

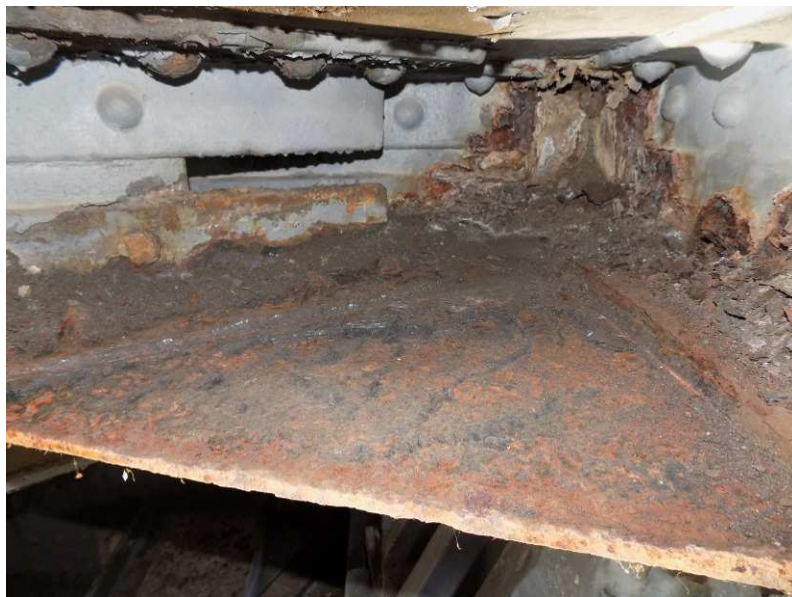
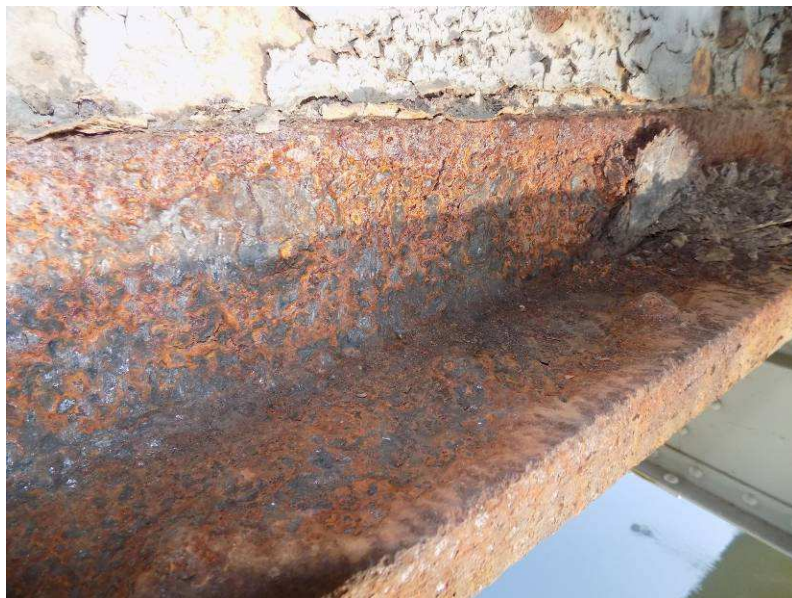
- levá strana nosné konstrukce
- v místě 6. svislice (v místě nad pilířem P6)
- průřez SP1
- styčnickový plech + spodní pás nosné konstrukce
- zjištěný stav: silná koroze styčnickového plechu i nosníku dolního pasu, oslabení styčnickového plechu do 25%, dolního pasu do 15%

Obr. 2.48 – **sonda 14**, styčnickový plech, silnější koroze, lokálně oslabení průřezové plochy do 25%

Obr. 2.49 – sonda 14, spodní pás nosné konstrukce, silnější koroze, oslabení průřezové plochy do 15%

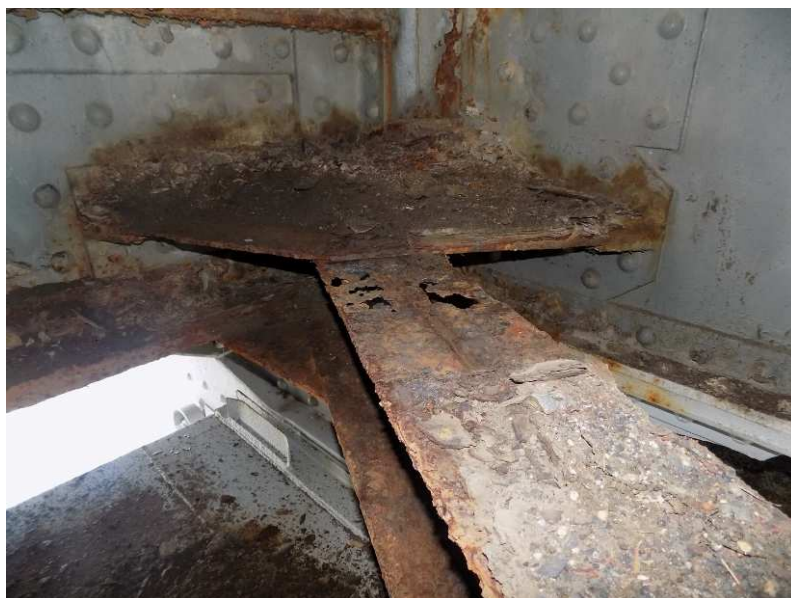
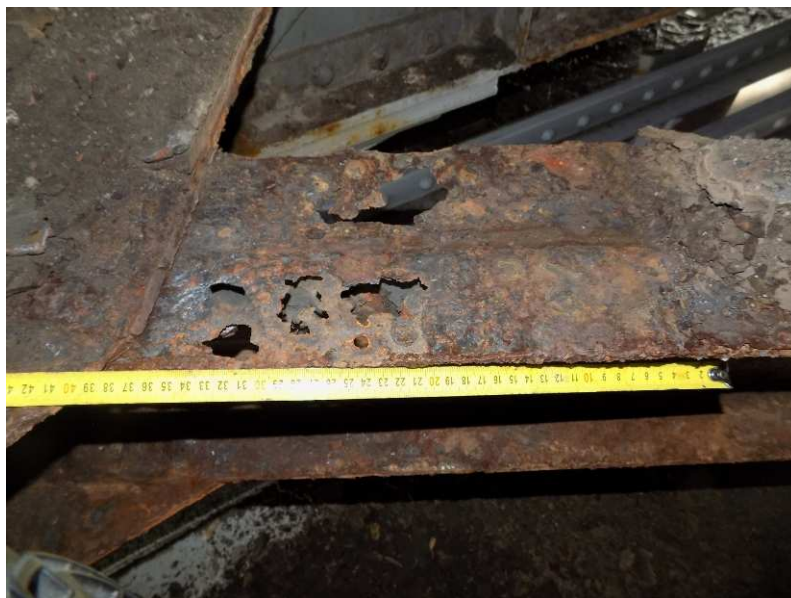
- levá strana nosné konstrukce
- v místě 10. svislice
- dolní vodorovné ztužení + styčnickové plechy
- zjištěný stav: velmi silná koroze s prokorodováním horní pásnice dolního vodorovného ztužení, silná koroze styčnickového plechu, koroze způsobená zatékáním z odvodňovače

Obr. 2.50 – **sonda 15**, pohled na přípoj styčnickového plechu a dolního vodorovného ztužení

Obr. 2.51 – **sonda 15**, detail velmi silné koroze horní pásnice dolního vodorovného ztužení

Z hlediska návrhových norem tento stav nelze připustit. Konstrukci Záhorského jezu tak nelze při stávajícím stavebním stavu dolního vodorovného ztužení využít pro bezpečné zahrazení řeky Vltavy. **Pro bezpečné zajištění požadované funkce Záhorského jezu (jako hradícího systému) je nutné nejdříve opravit (vyměnit) korozi nejvíce poškozené prvky dolního vodorovného ztužení. Případné zahrazení Záhorského jezu bez opravy spodního vodorovného ztužení by znamenalo silné přemáhání prvků ztužení a nedodržení normou požadované bezpečnosti.**

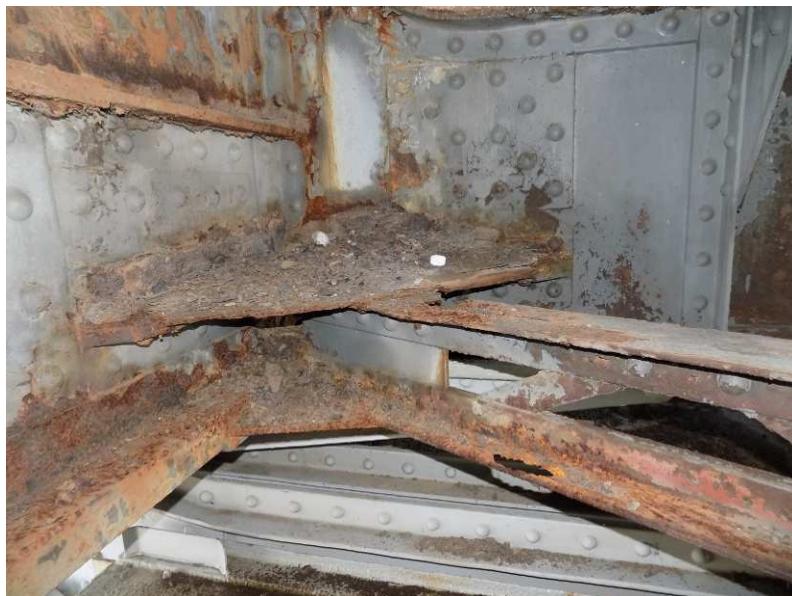
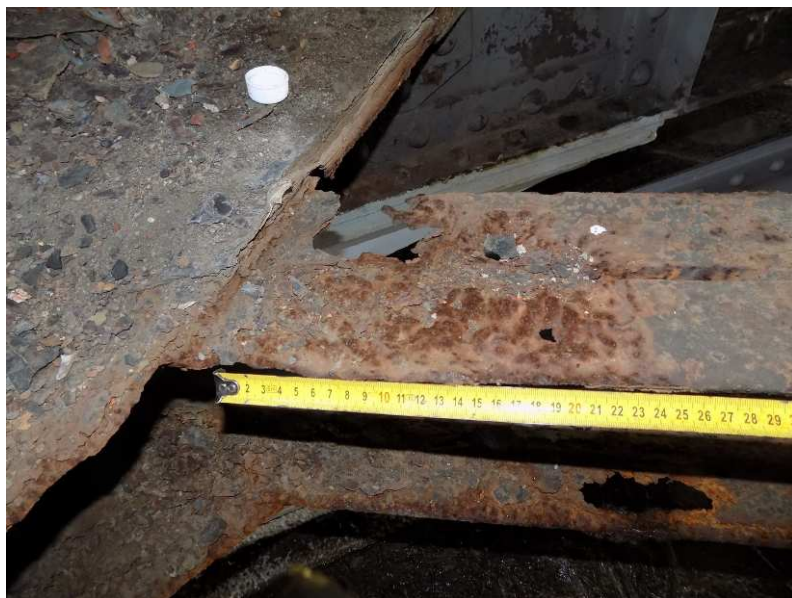
- levá strana nosné konstrukce
- v místě 29. svislice
- dolní vodorovné ztužení + styčnickové plechy
- zjištěný stav: velmi silná koroze s prokorodováním horní i spodní pásnice dolního vodorovného ztužení, silná koroze styčnickového plechu

Obr. 2.52 – **sonda 16**, pohled na přípoj styčnickového plechu a dolního vodorovného ztužení

Obr. 2.53 – **sonda 16**, detail velmi silné koroze horní pásnice dolního vodorovného ztužení

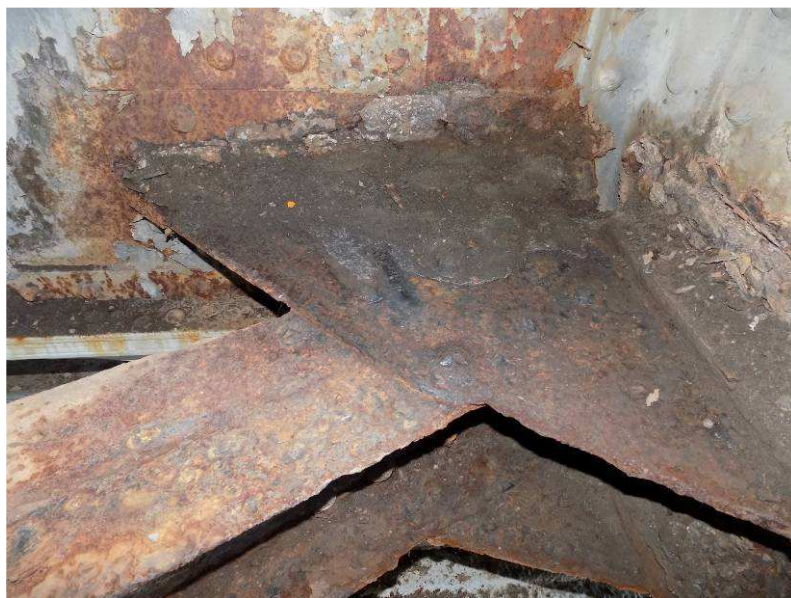
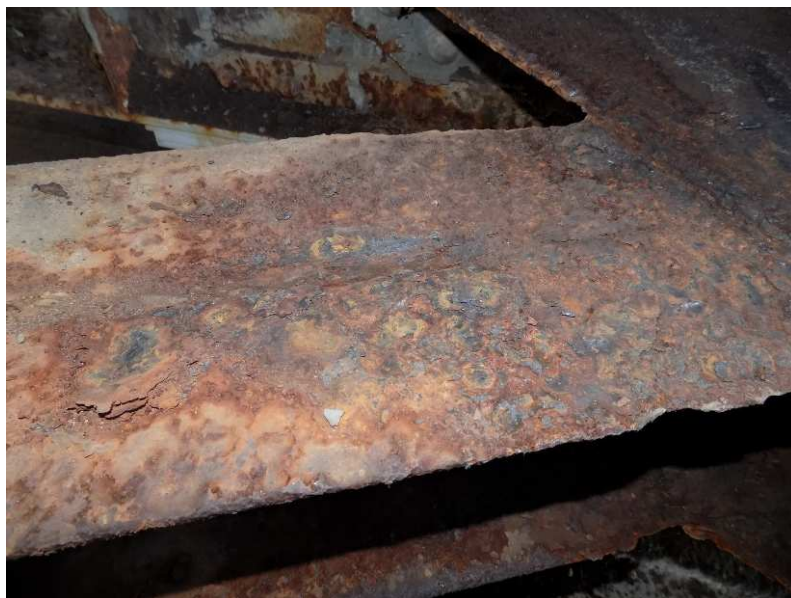
- levá strana nosné konstrukce
- v místě 12. svislice
- dolní vodorovné ztužení + styčnickové plechy
- zjištěný stav: velmi silná koroze s částečným prokorodováním horní i spodní pásnice dolního vodorovného ztužení, silná koroze styčnickového plechu

Obr. 2.54 – **sonda 17**, pohled na přípoj styčnickového plechu a dolního vodorovného ztužení, silná koroze

Obr. 2.55 – **sonda 17**, detail velmi silné koroze horní pásnice dolního vodorovného ztužení

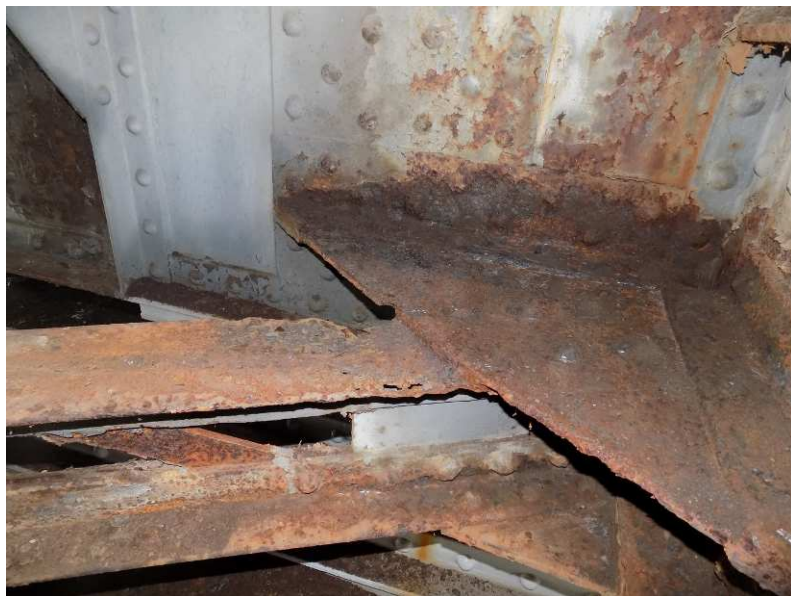
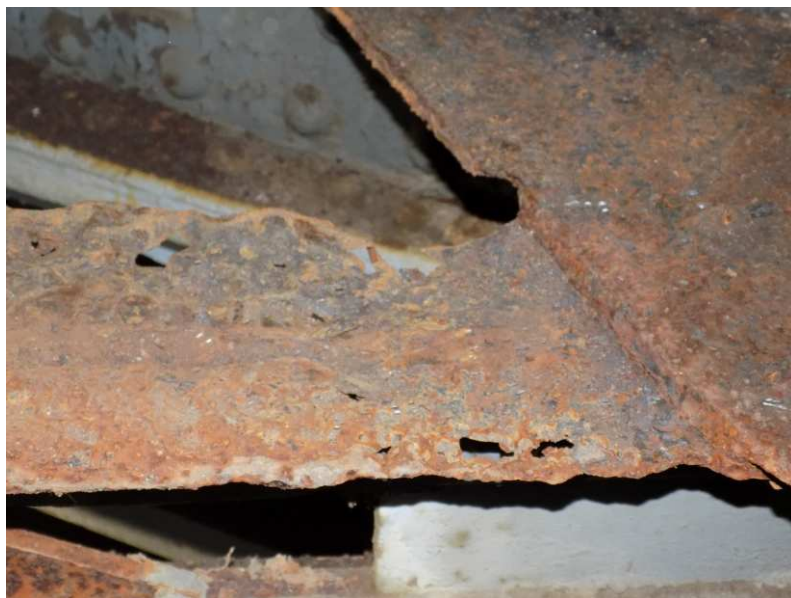
- levá strana nosné konstrukce
- v místě 21. svislice
- dolní vodorovné ztužení + styčnickové plechy
- zjištěný stav: velmi silná koroze s částečným prokorodováním horní i spodní pásnice dolního vodorovného ztužení, silná koroze styčnickového plechu

Obr. 2.56 – **sonda 18**, pohled na přípoj styčnickového plechu a dolního vodorovného ztužení, silná koroze

Obr. 2.57 – **sonda 18**, detail velmi silné koroze horní pásnice dolního vodorovného ztužení

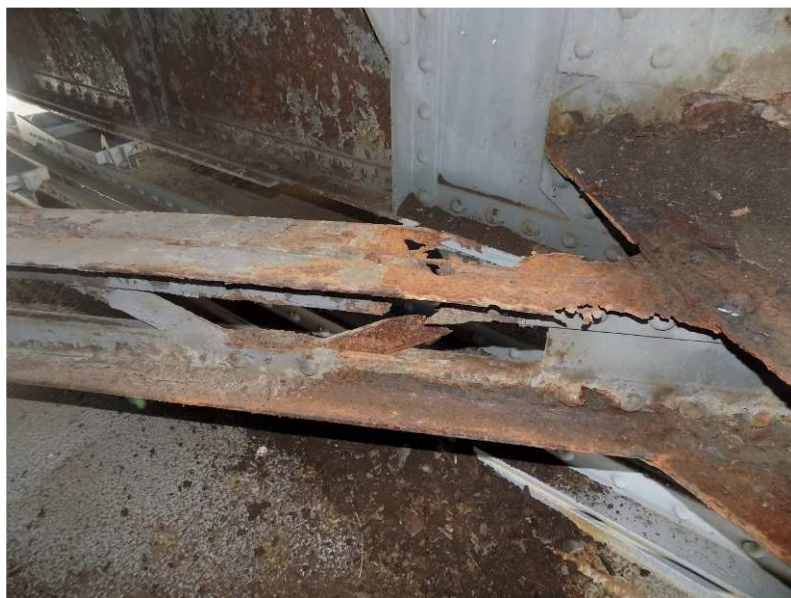
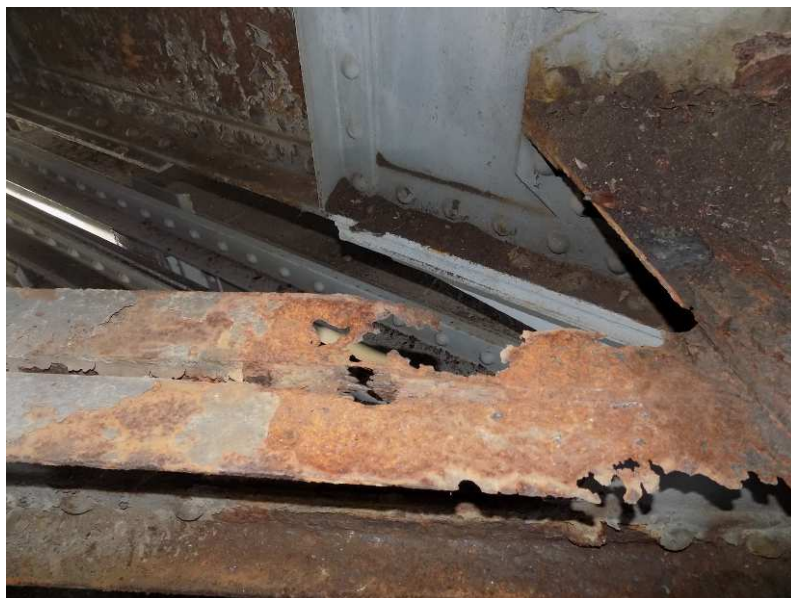
- levá strana nosné konstrukce
- v místě 25. svislice
- dolní vodorovné ztužení + styčnickové plechy
- zjištěný stav: velmi silná koroze s částečným prokorodováním horní pásnice dolního vodorovného ztužení, silná koroze styčnickového plechu

Obr. 2.58 – **sonda 19**, pohled na přípoj styčnickového plechu a dolního vodorovného ztužení, silná koroze

Obr. 2.59– **sonda 19**, detail velmi silné koroze horní pásnice dolního vodorovného ztužení
