Objednatel:	Povodí Vltavy s. p.	Obec:	Veltrusy	Kraj:	Středočeský
Akce:	VD MÍŘEJOVICE – SILNIČNÍ MOST SPOJENÝ S JEZEM PŘES ŘEKU VLTAVU U MÍŘEJOVIC AKTUALIZACE DIAGNOSTICKÉHO PRŮZKUMU MOSTU			Datum	Stupeň
				03/2017	TP
				Souprava	Označ. přílohy

AKTUALIZACE DIAGNOSTICKÉHO PRŮZKUMU MOSTU

VD Miřejovice – Silniční most spojený s jezem přes Vltavu u Miřejovic

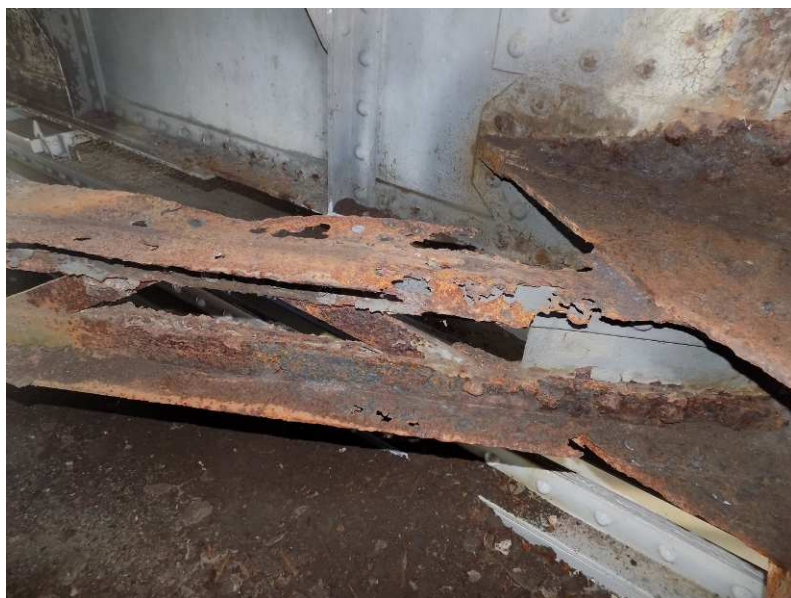
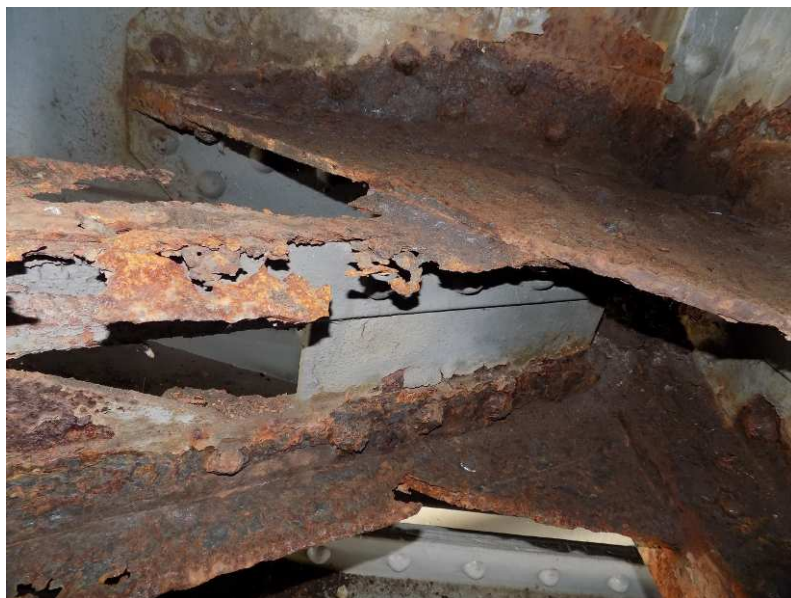
- levá strana nosné konstrukce
- v místě 23. svislice
- dolní vodorovné ztužení + styčnickové plechy
- zjištěný stav: velmi silná koroze s částečným prokorodováním horní i spodní pásnice dolního vodorovného ztužení, silná koroze styčnickového plechu

Obr. 2.60 – **sonda 20**, pohled na přípoj styčnickového plechu a příčného ztužení, silná koroze

Obr. 2.61 – **sonda 19**, detail velmi silné koroze horní pásnice dolního vodorovného ztužení

Z hlediska návrhových norem tento stav nelze připustit. Konstrukci Záhorského jezu tak nelze při stávajícím stavebním stavu dolního vodorovného ztužení využít pro bezpečné zahrazení řeky Vltavy. **Pro bezpečné zajištění požadované funkce Záhorského jezu (jako hradícího systému) je nutné nejdříve opravit (vyměnit) korozi nejvíce poškozené prvky dolního vodorovného ztužení. Případné zahrazení Záhorského jezu bez opravy spodního vodorovného ztužení by znamenalo silné přemáhání prvků ztužení a nedodržení normou požadované bezpečnosti.**

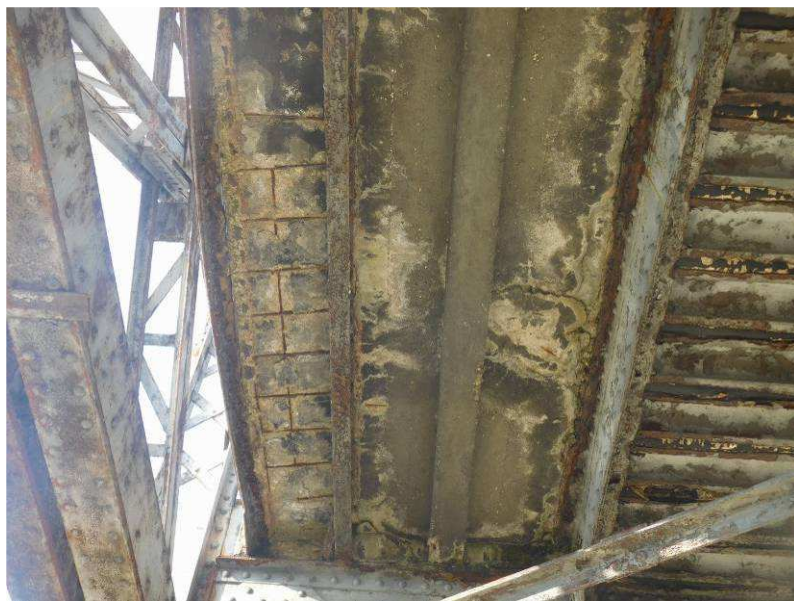
Obr. 2.70 – spodní líc pravé konzoly v poli 2 – typický stav, povrchová degradace betonových konstrukcí, koroze betonářské výztuže, koroze ocelového nosníku I140

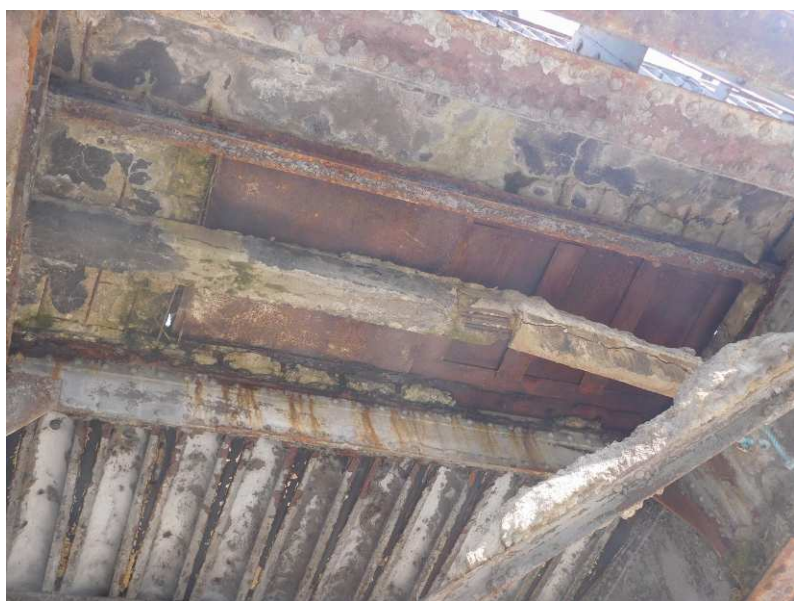
Obr. 2.71 – spodní líc pravé konzoly v poli 2 – lokální závada – přerušení betonové trámy pravého chodníku

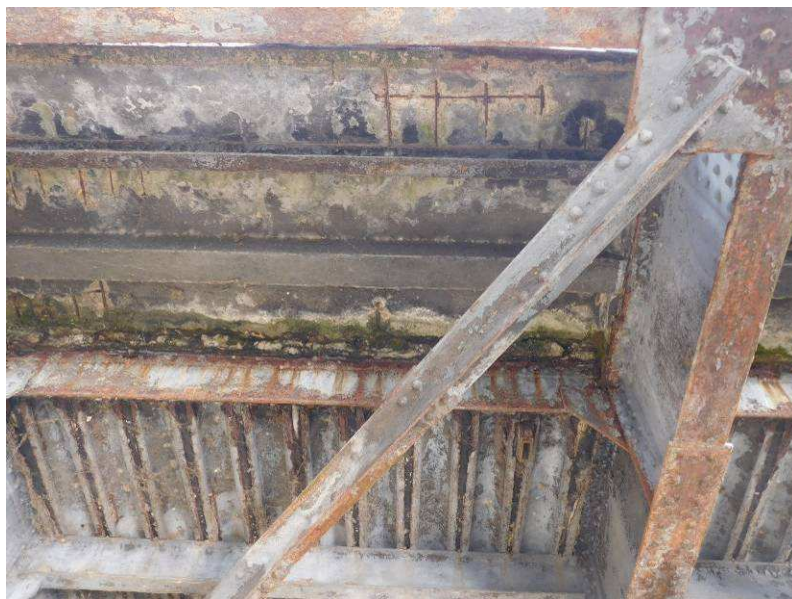
Obr. 2.73 – spodní líc pravé konzoly
v poli 2 – typický stav, silné zatékání
a degradace betonového chodníku
