Most VD-Mírejovice

Silniční most spojený s jezem přes Vltavu u Mírejovic

MIMOŘÁDNÁ PROHLÍDKA

Objekt: Most ev.č. VD-Mírejovice (Silniční most spojený s jezem přes Vltavu u Mírejovic)

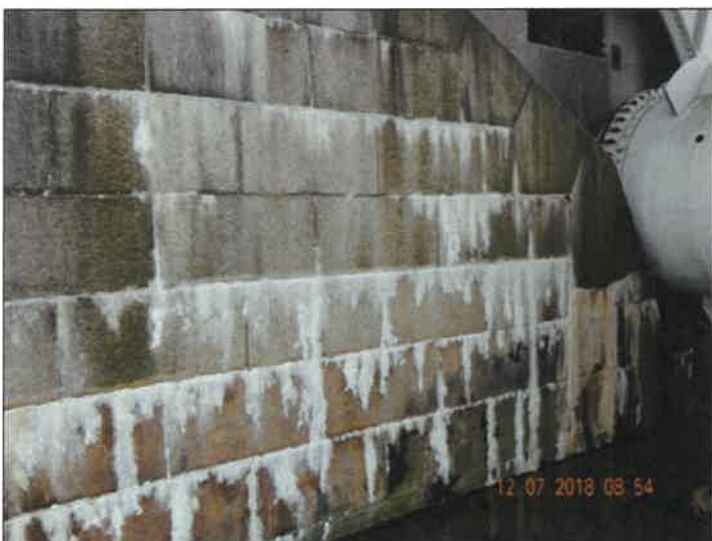
Pilíř P3 ve spodní části průsaky s výkvěty.

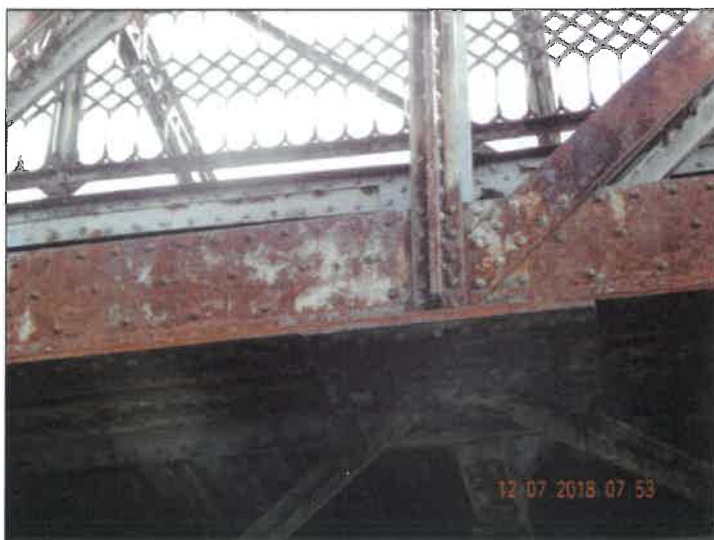
NK - pole 1, silná koroze levého hlavního nosníku.

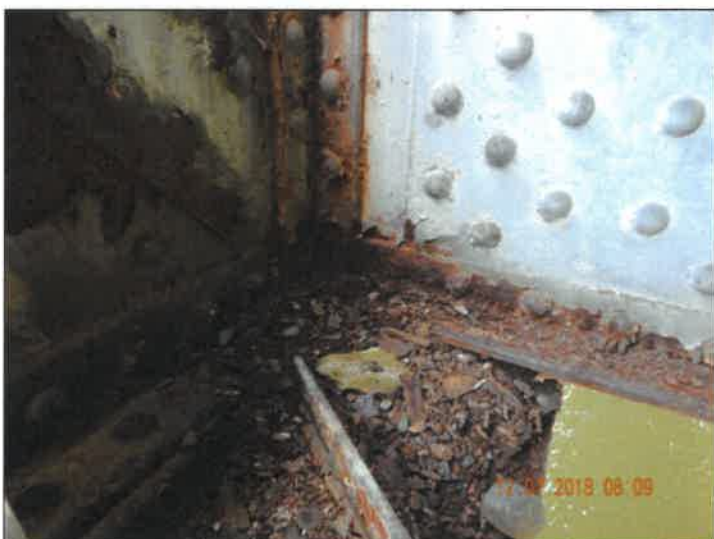
NK - pole 1, nánosy nečistot u styčnicku hlavního nosníku, silná koroze.

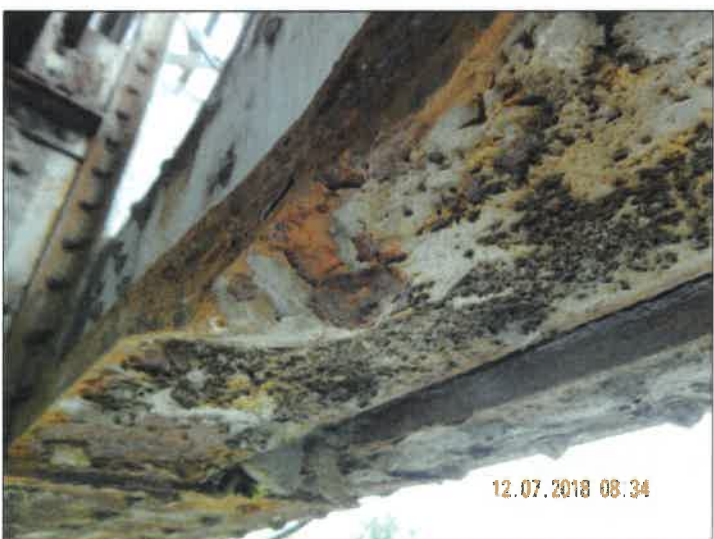
NK - pole 2, deformovaná pásnice v 1/2 rozpětí pole 2 na levé straně mostu.

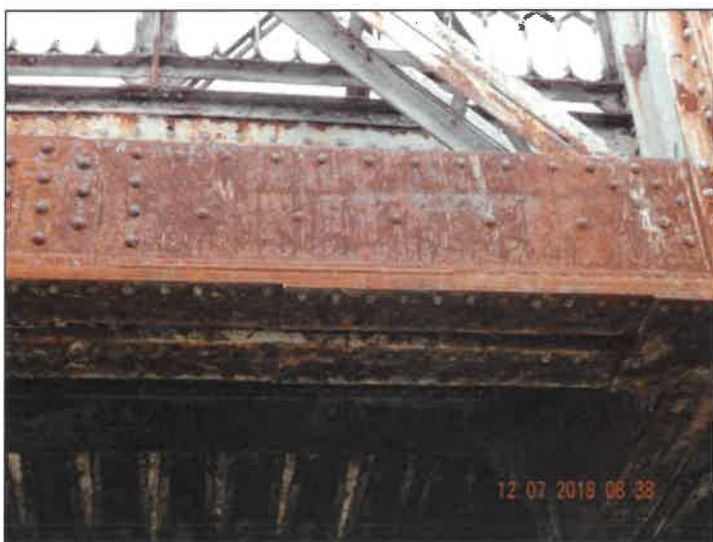
NK - pole 2, silná koroze levého hlavního nosníku.

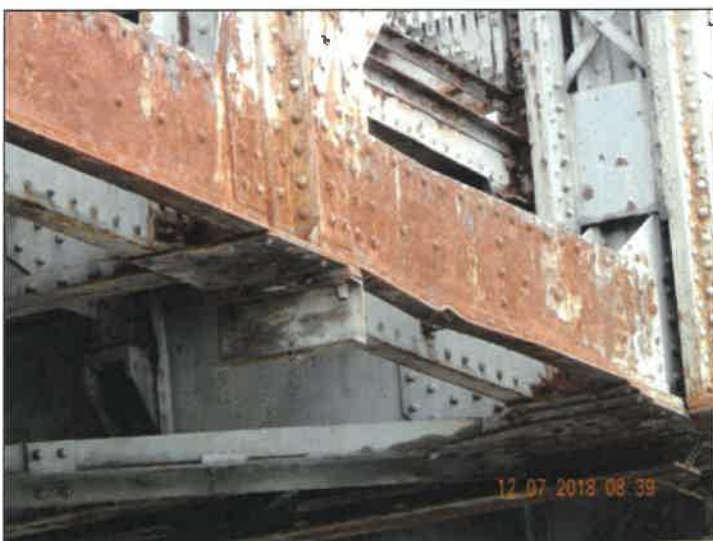
NK - pole 2, deformovaný nosník po nárazu na pravé straně mostu v poli 2, cca 2/3 rozpětí pole.

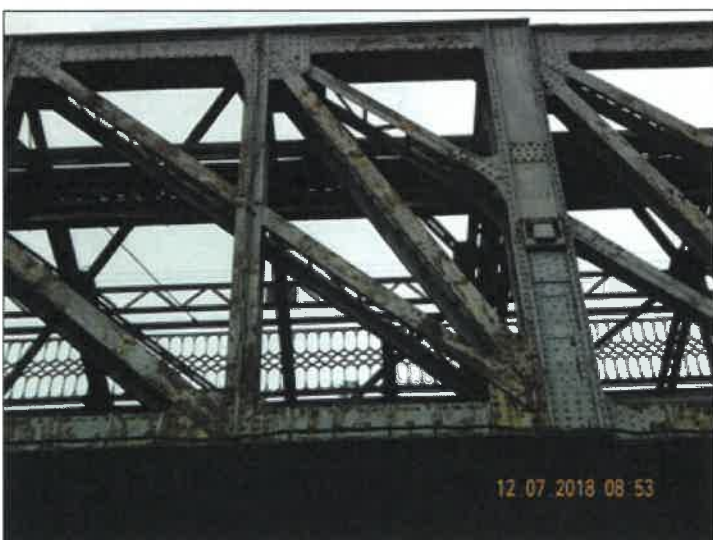
NK - pole 2, protikorozní ochrana levého hlavního nosníku je za koncem životnosti.

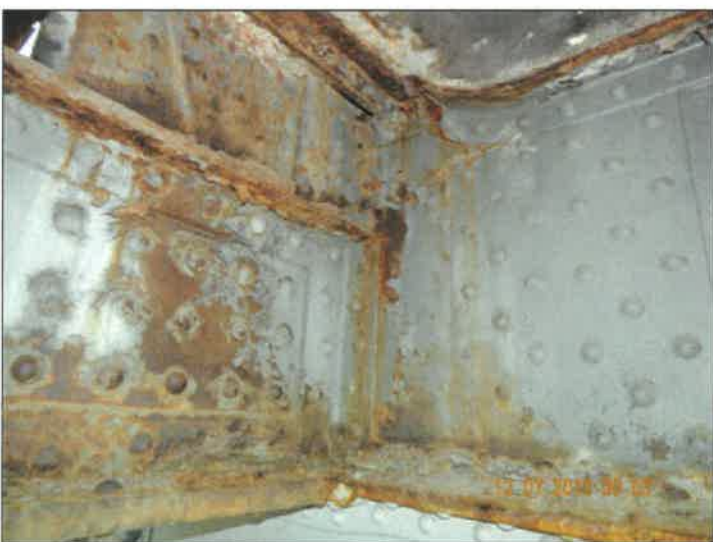
NK - pole 3, detail napojení příčnicku na hlavní nosník, silná koroze.

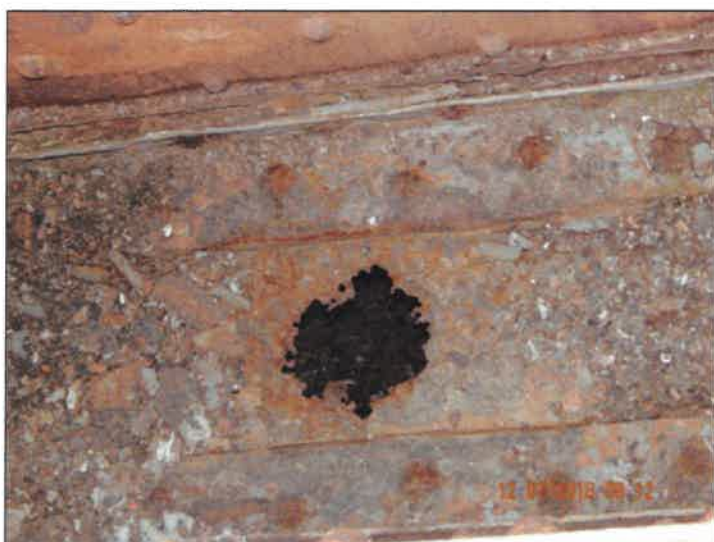
NK - pole 3, silná koroze v místě odvodňovacího otvoru dolního nosníku.

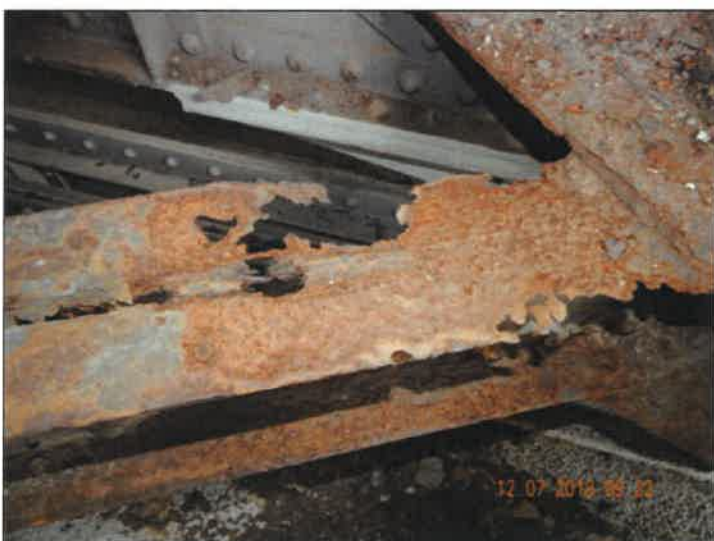
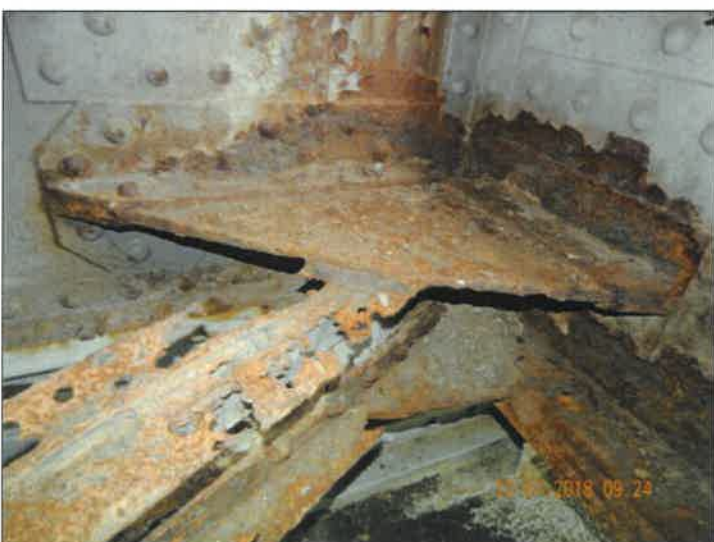
- [2.4] 2.1 Nosná konstrukce / Pole 3 (Střední pole) Většina diagonálního ztužení pod mostovkou je v místě styčnickových plechů výrazně zkorodovaná horní pásnice profilů, místy až 100% oslabení horní pásnice.

NK - pole 3, velmi silná koroze vodorovného ztužení pole 3.

V žádném případě není možné v aktuálním stavu vodorovného ztužení nosné konstrukce zahradit podvěšený Záhorského jez pod nosnou konstrukcí v poli 3! Není zajištěna vodorovná stabilita konstrukce.

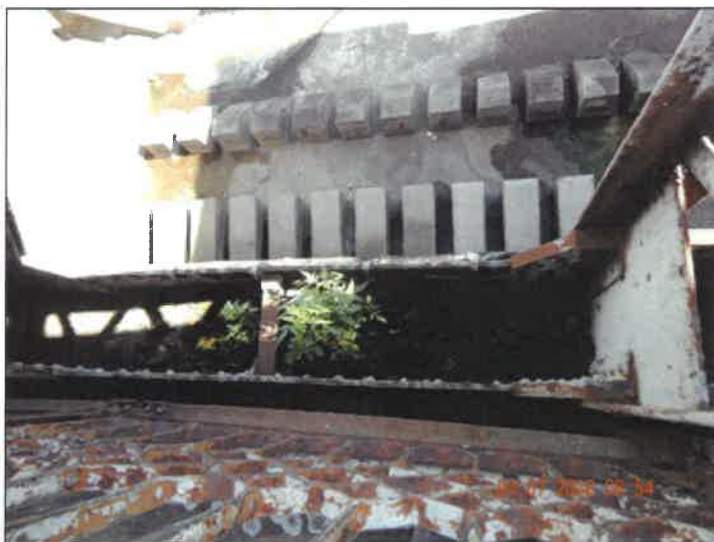
NK - pole 3, zanesený truhlík dolního nosníku.

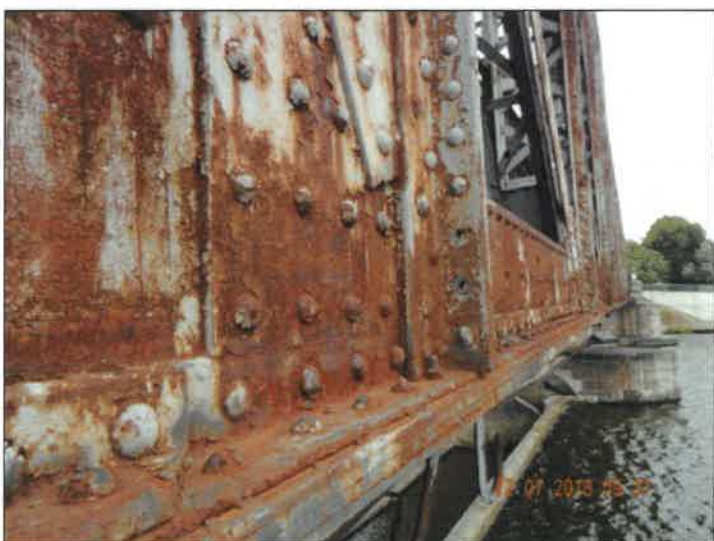
NK - pole 4, silná koroze pravého (návodního) nosníku, lokálně chybí nýty.

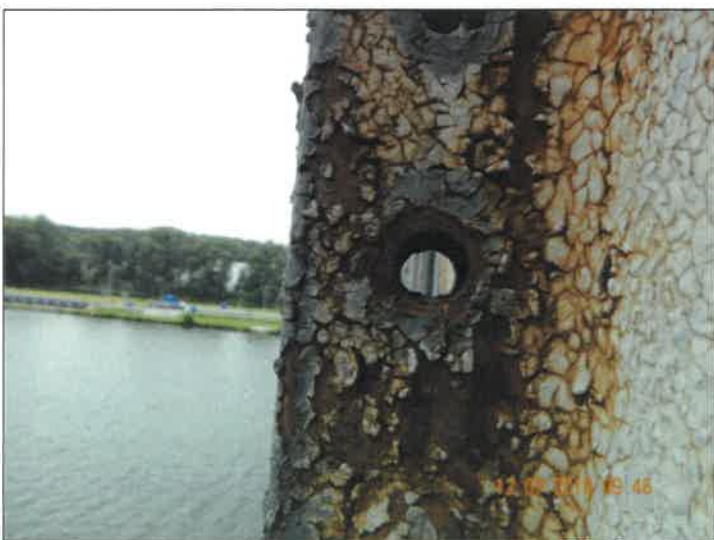
NK - pole 4, detail lokálně chybějícího nýtu.

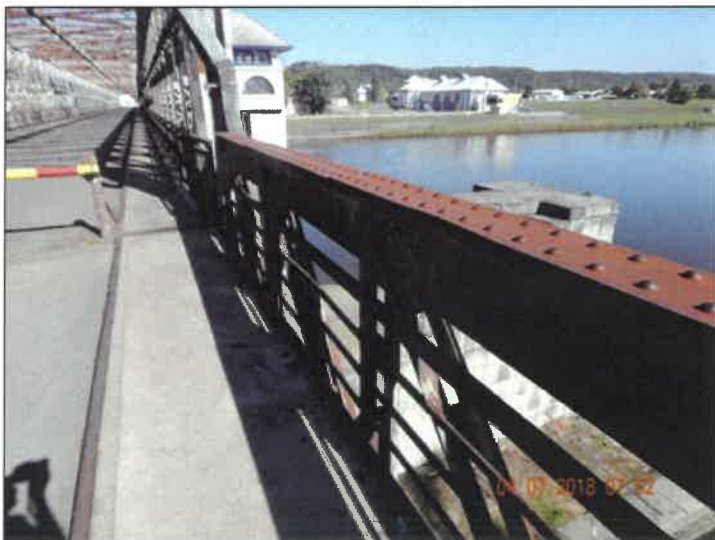
NK - pole 5, deformace horní pásnice hlavního nosníku v poli 5 vlivem rozpinání koroze.

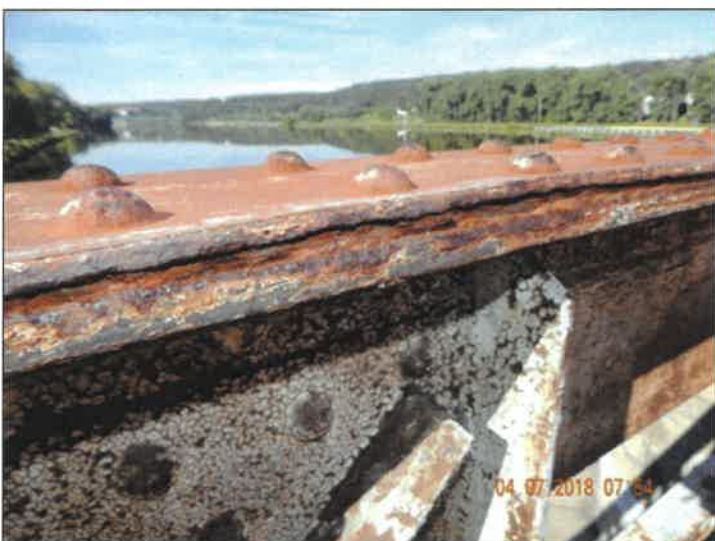
NK - pole 5, deformace horní pásnice hlavního nosníku v poli 5 vlivem rozpinání koroze - detail deformace horní pásnice.

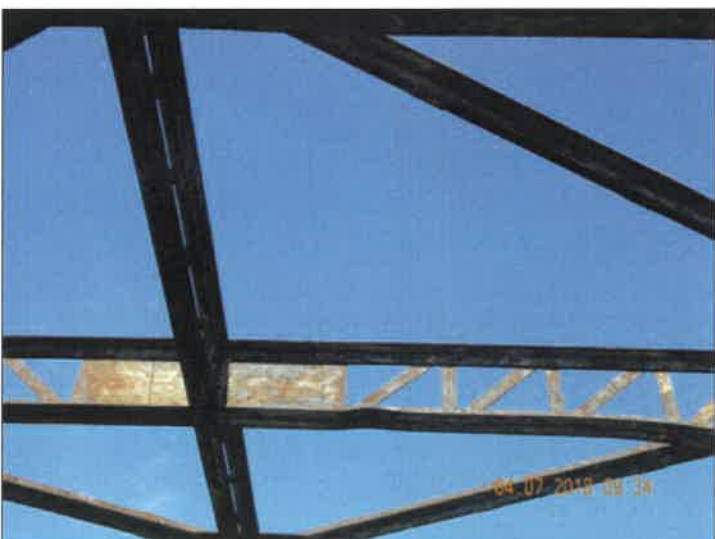
Deformovaný příčník horního ztužení.

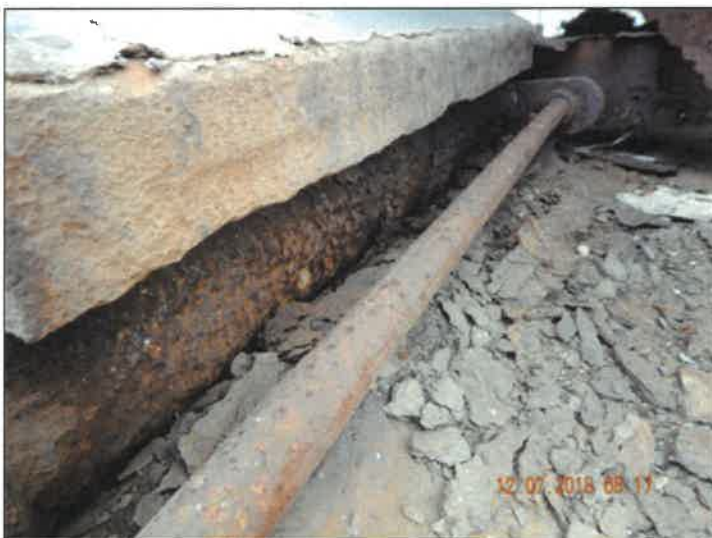
Detail koroze ložiskového válce pilíře P2 -
délková koroze.

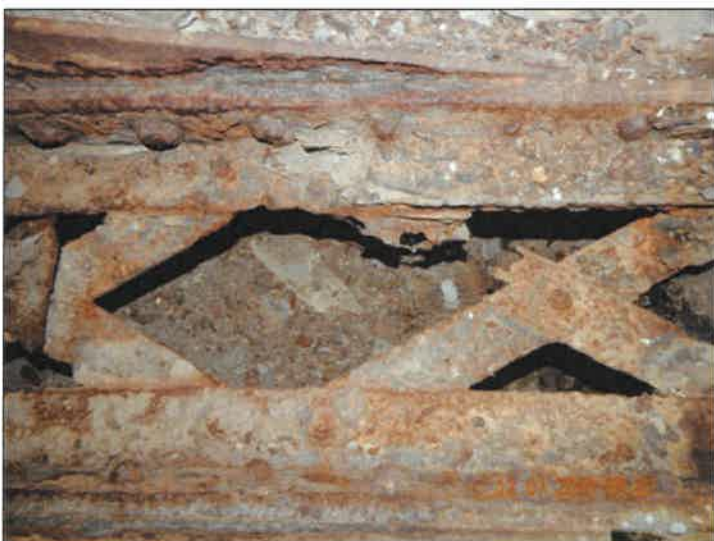
Silná koroze části ocelového ložiska na pilíři P3.

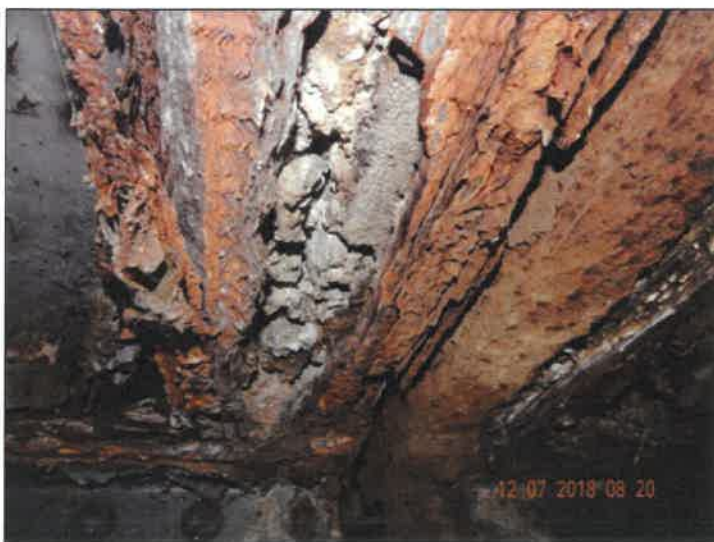
Detail silné koroze ocelových profilů u dilatační spáry na pilíři P2.

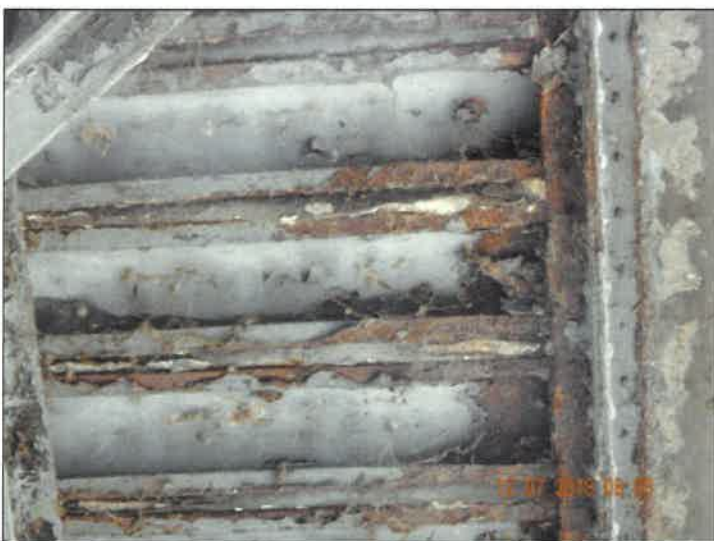
Silná koroze podlažnic Zorés v krajní části v místě uložení na podélník.

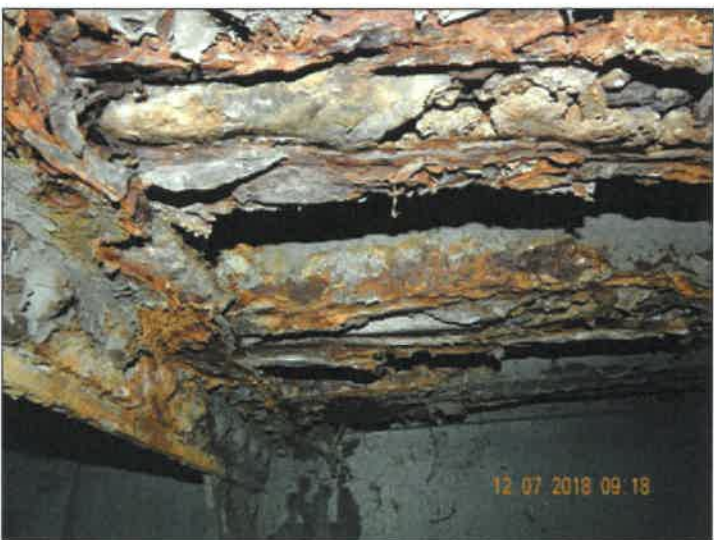
Silná koroze ocelové mostovky ZORES, protřzená izolace.

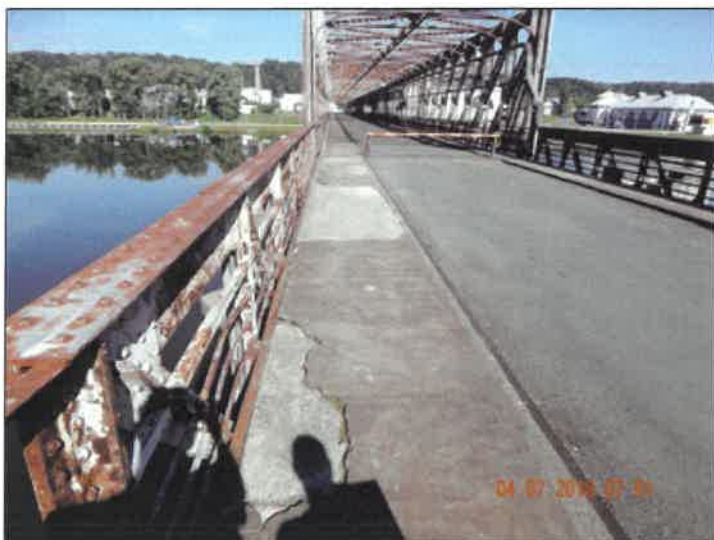
Rozpad horní vrstvy chodníku do hl. 50 mm.

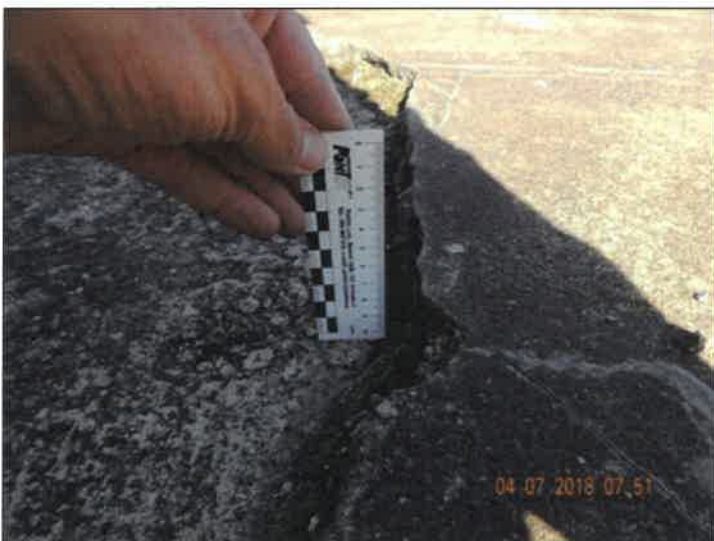
Detail rozpadu horní vrstvy chodníku do hl. 50 mm.

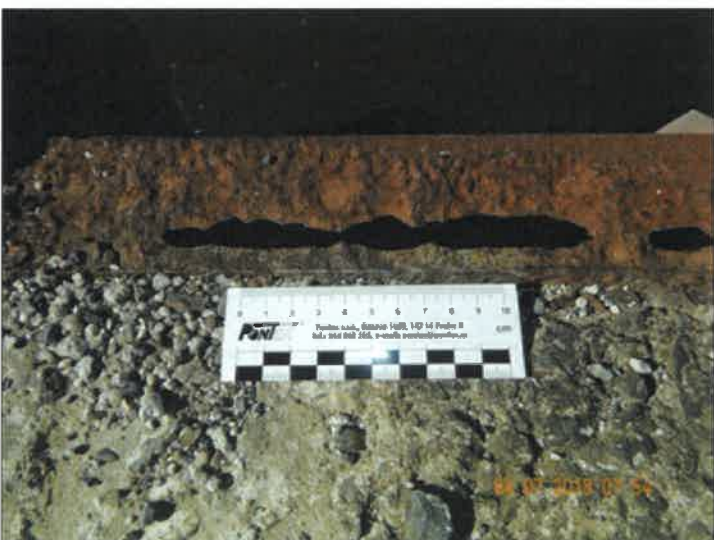
Prokorodovaný ocelový římsový profil.

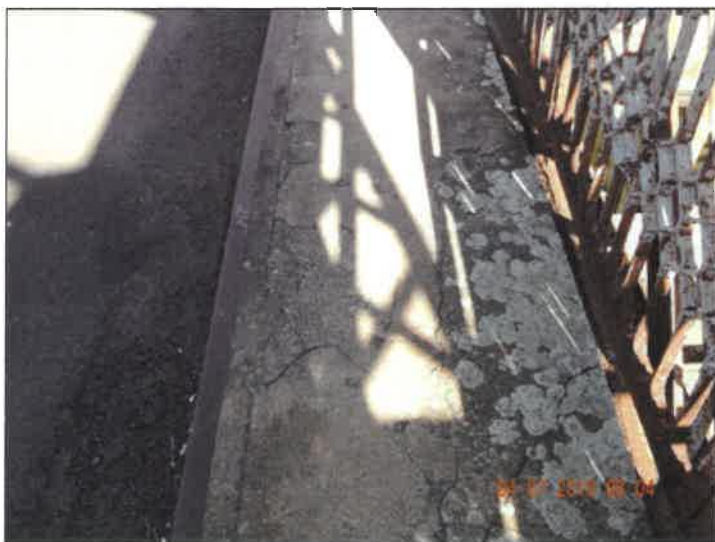
Sítě trhlín na horním povrchu chodníku.

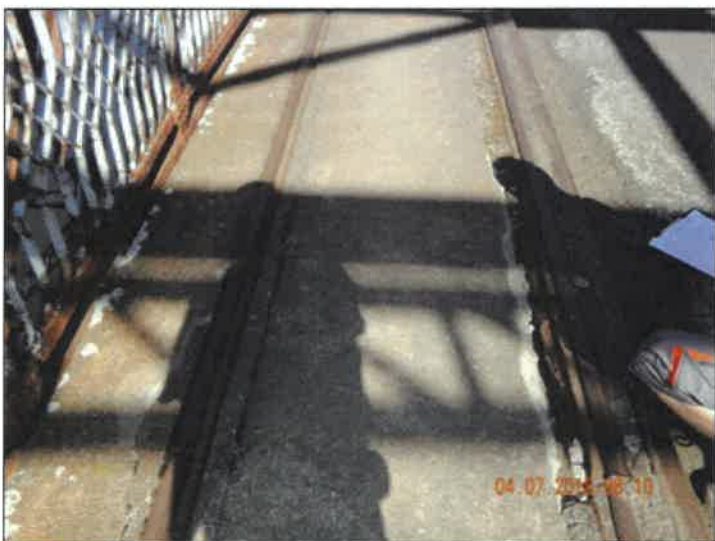
Rozpad betonového chodníku podél koleje vlečky.

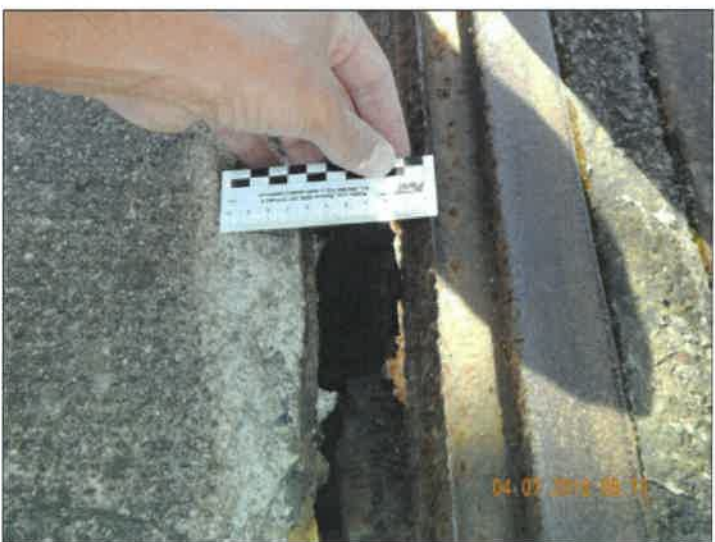
Detail rozpadu betonového chodníku podél koleje vlečky.

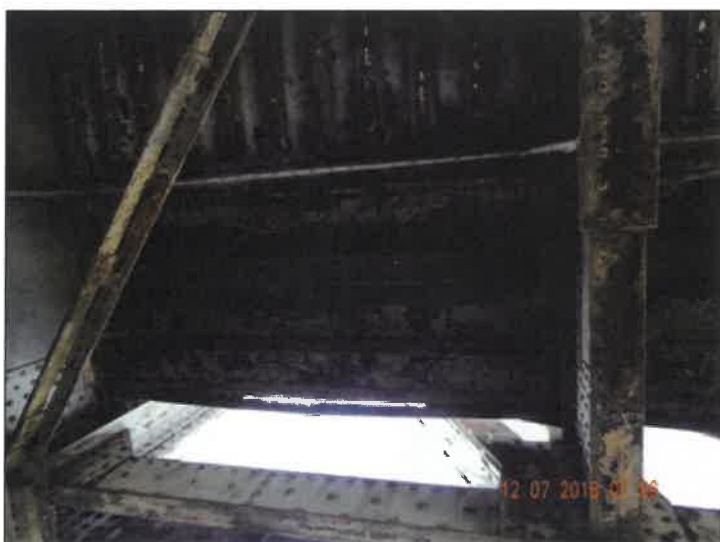
Pohled na spodní líc betonového chodníku na pravé (návodní) straně mostu, degradace betonu, separace krycí vrstvy, koroze výztuže. krajní deformovaný profil nepodpírá desku.

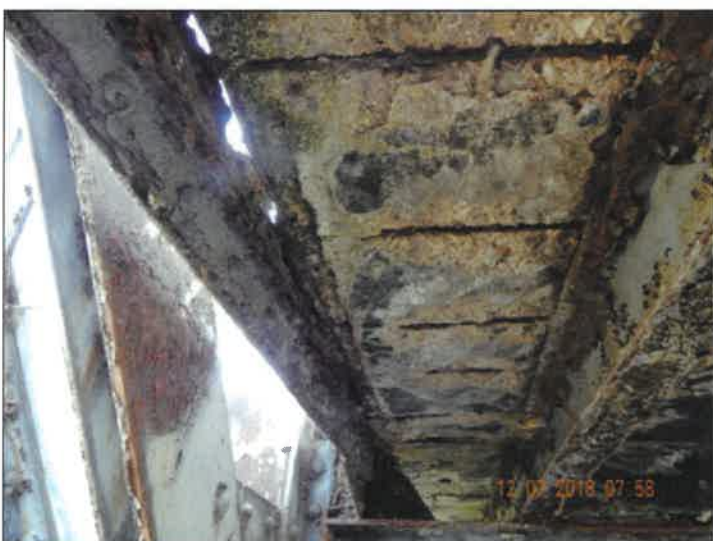
Rozpad pravého (návodního) chodníku, deformace krajního profilu, silná koroze, degradace betonu.

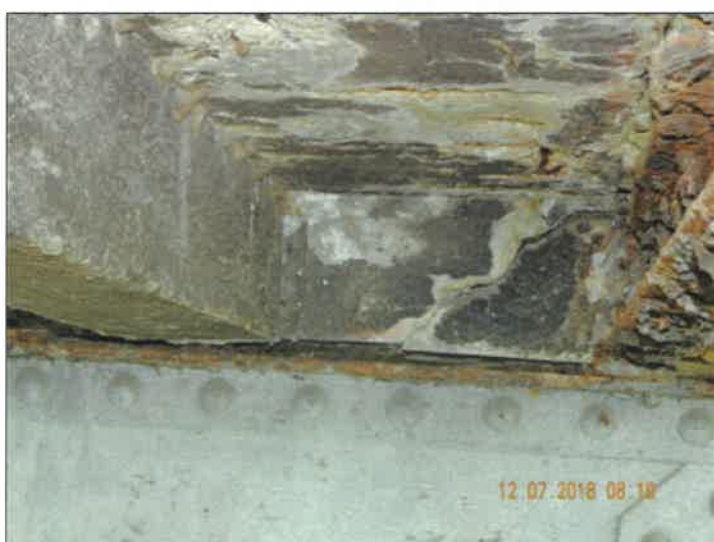
Šikmá trhлина v železobetonové desce chodníku nad příčným, deformace chodníku.

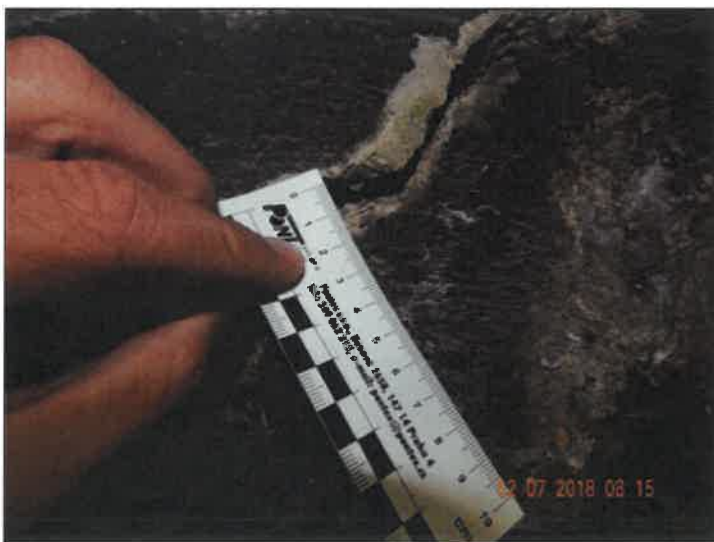
Detail trhliny šířky až 10 mm napojení chodníku nad příčným.

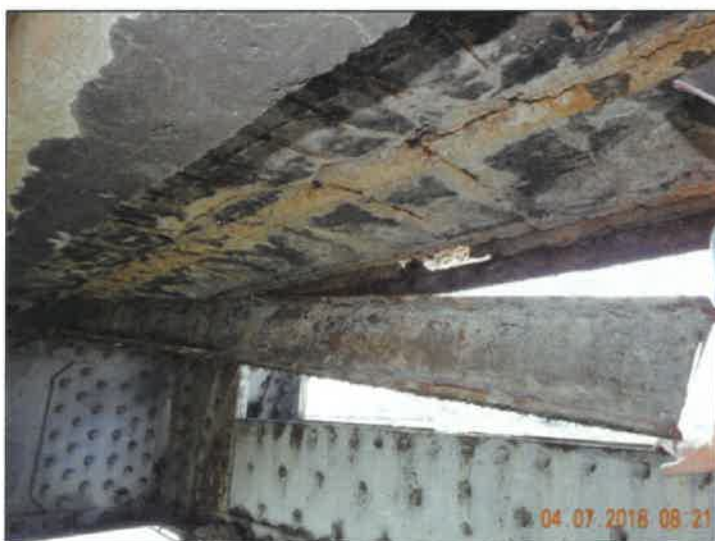
- [2.2] 2.1 Nosná konstrukce / Pole 1 **Podélný ocelový I profil pod kolejnicí a chodníkem na návodní straně mostovky je v místě nad opěrou OP1 korozí zcela přerušen! Nepodporuje tak kolejnici po které pojíždí jezový mechanismus! Zbytky ocelového I nosníku hrozí v prostoru těsně za opěrou OP1 pádem pod most.**
Podélní ocelový I profil pod kolejnicí je na návodní straně je korozí silně poškozen po celé délce mostu. V lokálních úsecích pak došlo k jeho celkovému prokorodování - nosník tak potřebných způsobem lokálně nepodporuje chodníkovou desku mostovky.

Překorodovaný podélník pod chodníkem v poli 1 na pravé straně mostu - havarijný stav (hrozí pád most).

| [5] | 2.1 | Nosná konstrukce / Pole 1 | <p>Odstranit uvolněný kus "I" nosníku pod pravým (návodním) chodníkem těsně za opěrou OP1 v poli 1.</p> |

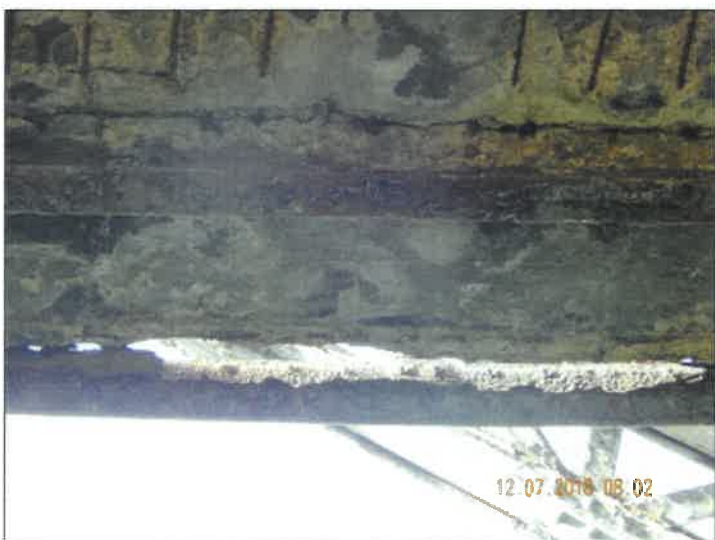
Prokorodovaný a vyhnutý krajní nosník pod chodníkem.

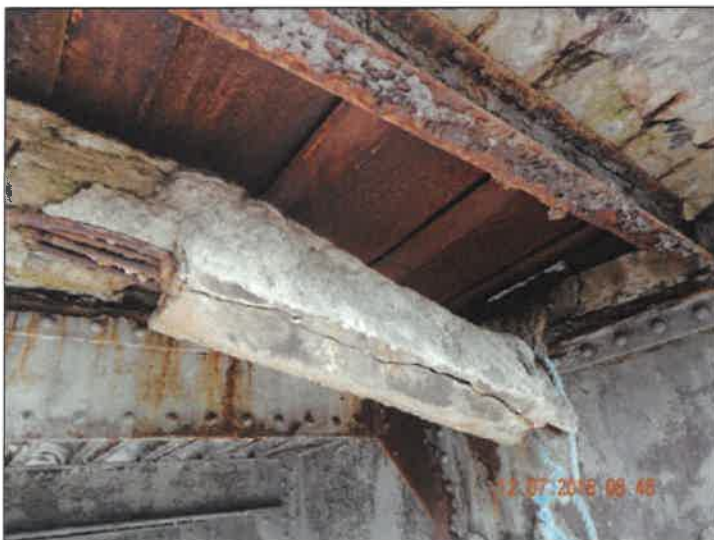
- [2.3] 2.1 Nosná konstrukce / Pole 2 Betonový podélný trám pod chodníkem v místě kolejnice na návodní straně povrchově degraduje, lokálně je v místě vetknutí nad příčnicí odpadlá krycí vrstva a odhalená betonářská výztuž silně koroduje. **V cca 2/3 délky pole 2 je betonový podélný trám zcela zdeformovaný, nepodporuje kolejnici ani chodník! Na několika dalších místech bylo zjištěno totální překorodování ocelového "I" nosníku pod kolejnicí jezového mechanismu v chodníku. Chodník tak v těchto lokálních úsecích není dostatečně podporován a hrozí při jeho zatížení ztráta stability. Žádné z těchto míst se nenechází na plavební komorou.**
Na horním lici dolního ztužení jsou místy zbytky betonu.
Levá strana mostu - v 1/2 rozpětí deformovaná spodní pásnice hlavního nosníku (nejspíše korozí).
Pravá strana mostu - v místě napojení konzoly NK je nosník mírně deformovaný od nárazu, stěna nosníku je prohnutá směrem do vnitř. V 1/2 rozpětí mostu silná koroze příčnicku.

Utržený betonový trám v poli 2 - havarijní stav (hrozí pád pod most).

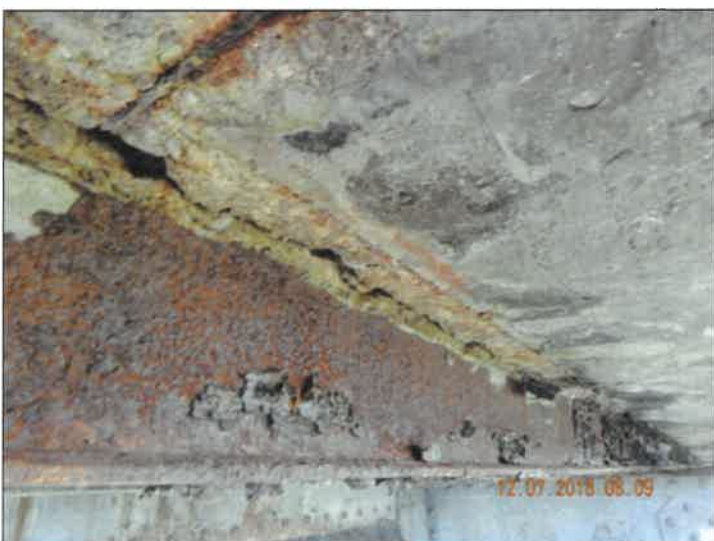
Prokorodovaný podélný nosník pod pravým (návodním) chodníkem.

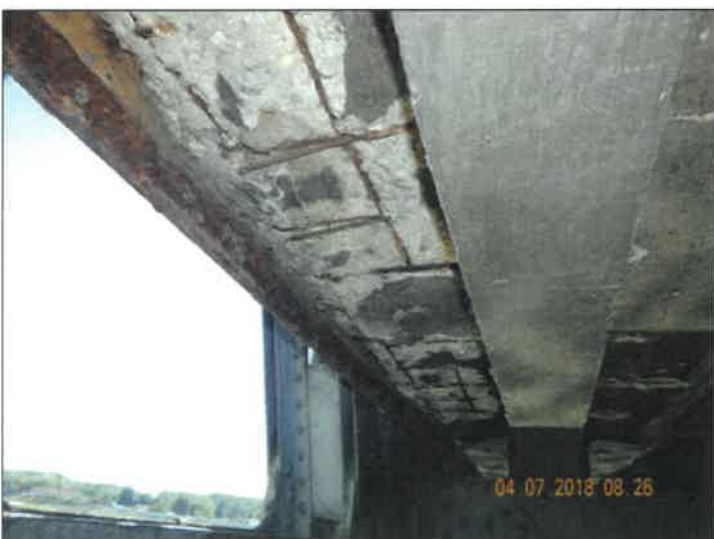
Pohled na spodní líc chodníku na levé (povodní) straně mostu, separace krycí vrstvy, koroze výztuže (pole 1).

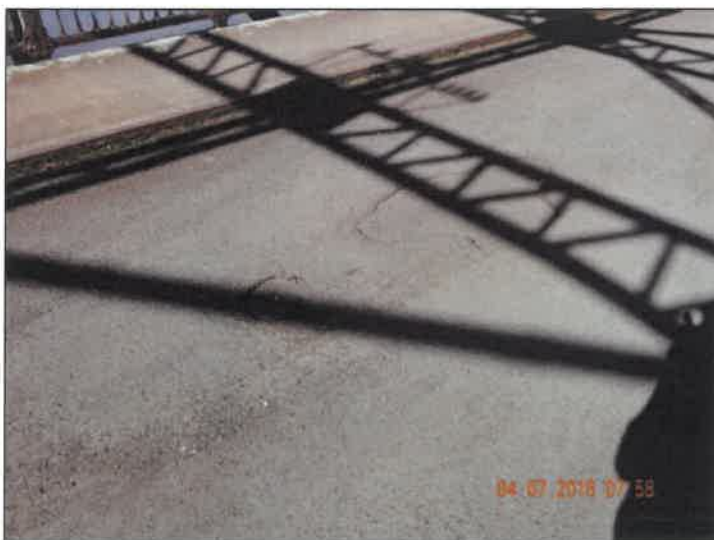
Výtluky ve vozovce.

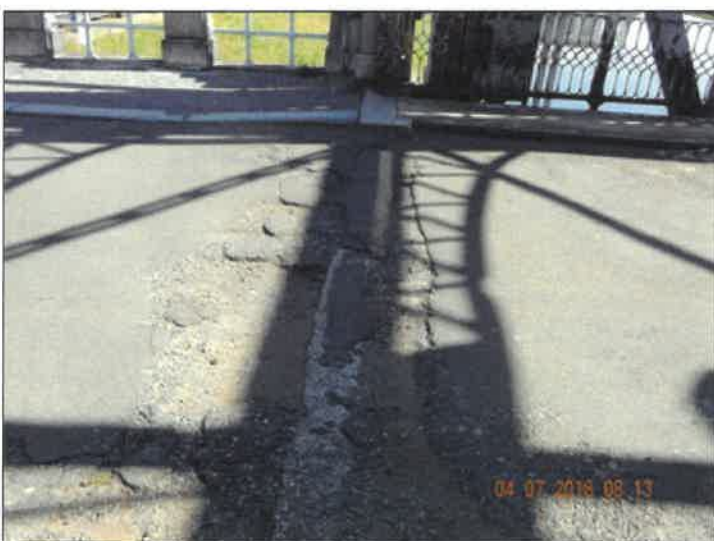
Rozpad vozovky okolo mostního závěru nad OP1.

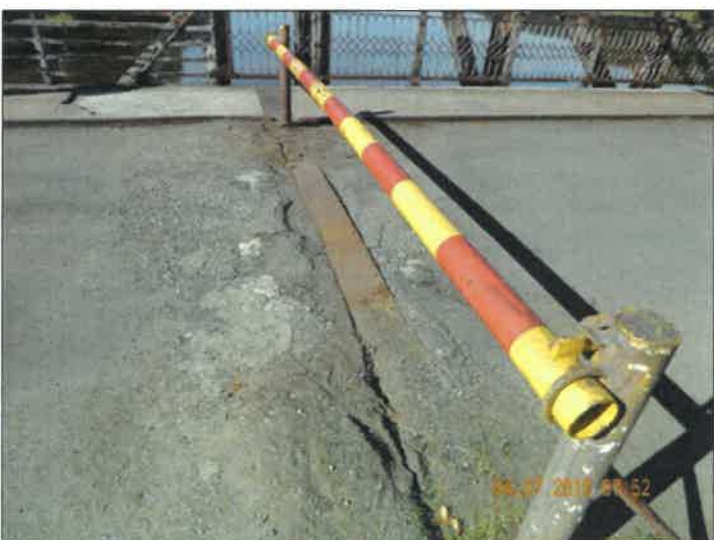
Rozpad vozovky okolo mostního závěru nad OP6.

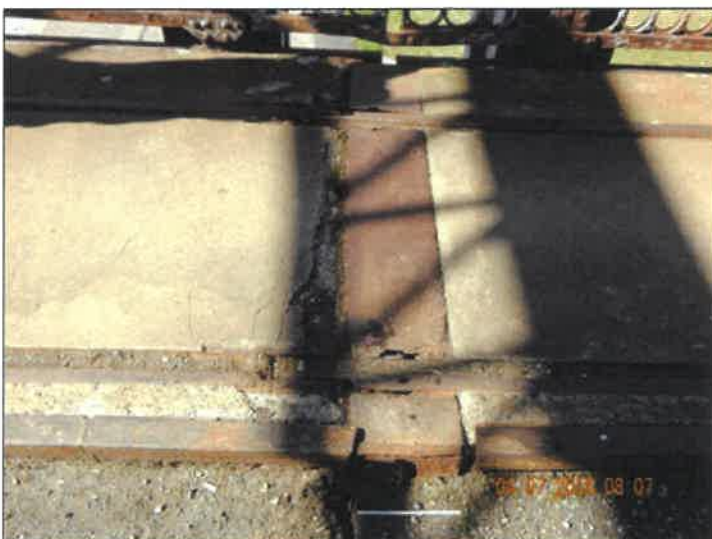
Mostní závěr na chodníku, rozpad betonu, koroze plechů.

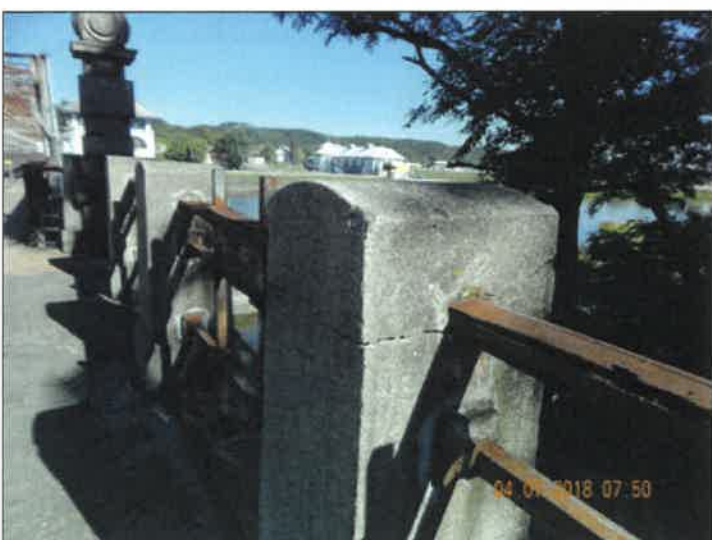
Prasklý kamenný sloupek zábradlí v poli 5.

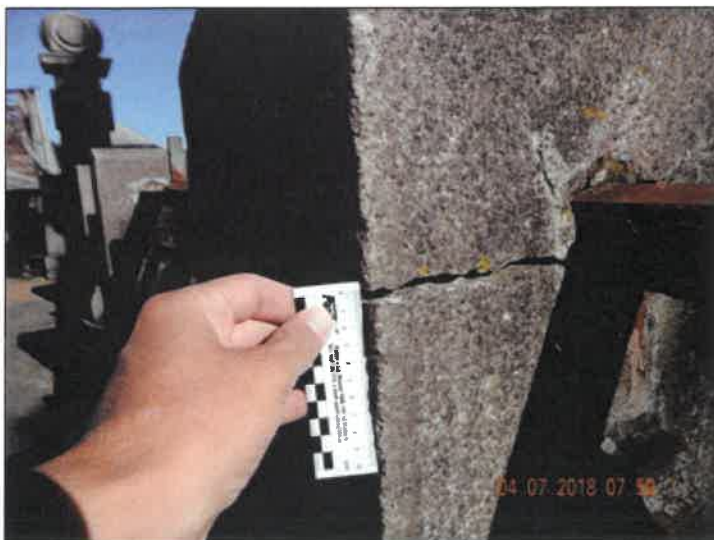
Detail trhliny v sloupku.

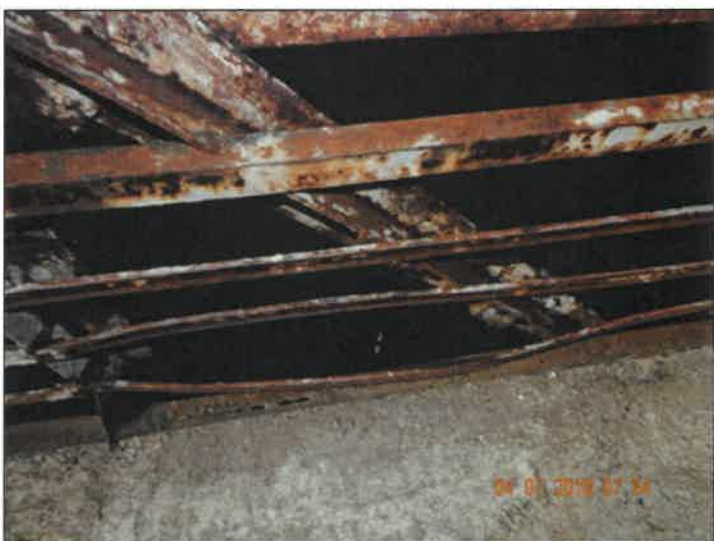
Deformovaná zábradelní výplň po nárazu.

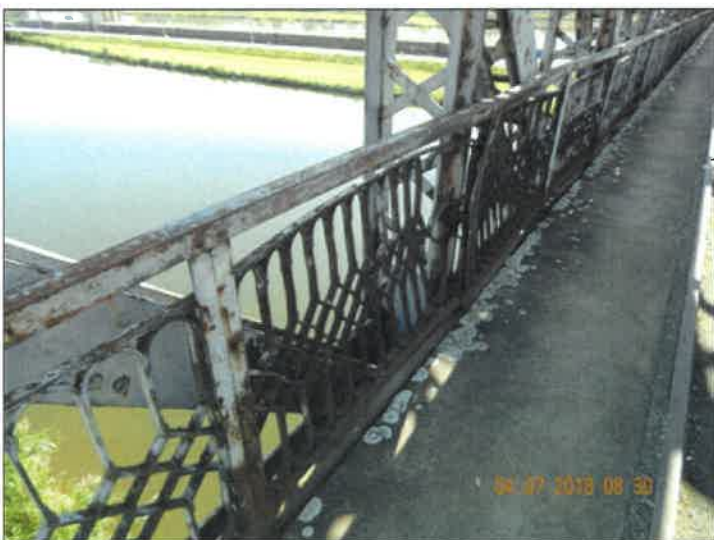
Deformovaná zábradelní výplň po nárazu.

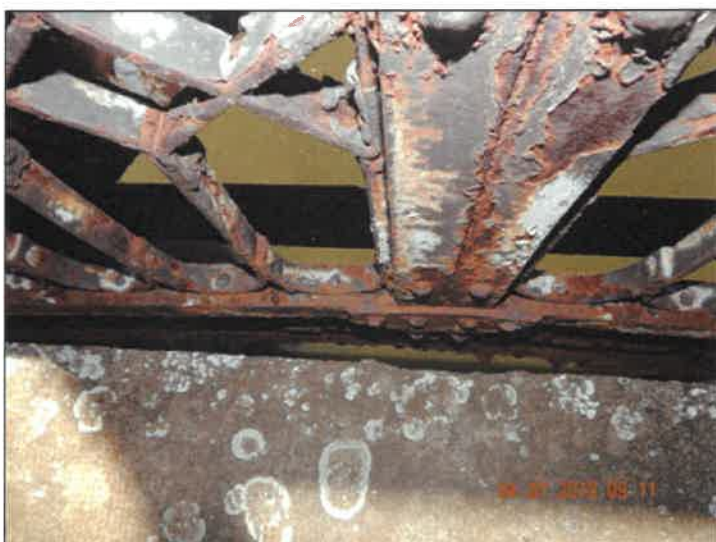
Deformované zábradelní panely na úrovni chodníku.

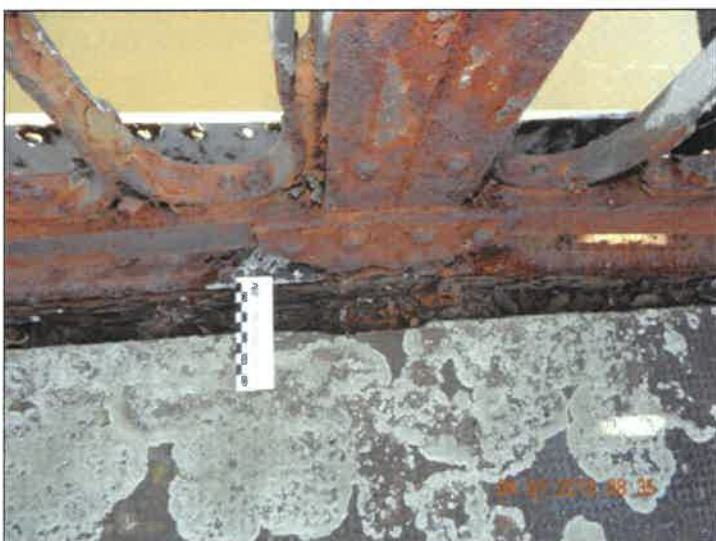
Detail deformovaných zábradelních výplňí po nárazu.

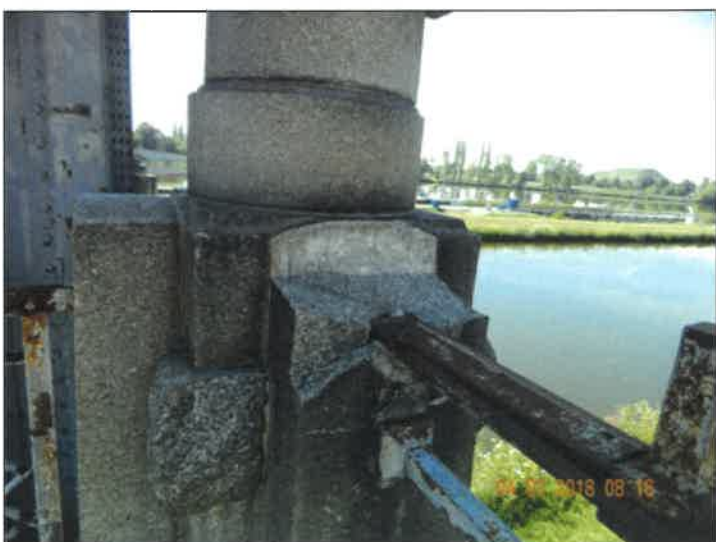
vodorovná trhlina v úrovni ukotvení horního madla. Na návodní straně u OP1 došlo dokonce k odpadnutí horní části žulového sloupku. První kamenný sloup na předmostí u OP1 na návodní straně je celý pootočen v patě.

Odštípnutý kamenný sloupek zábradlí na předpolí OP1.

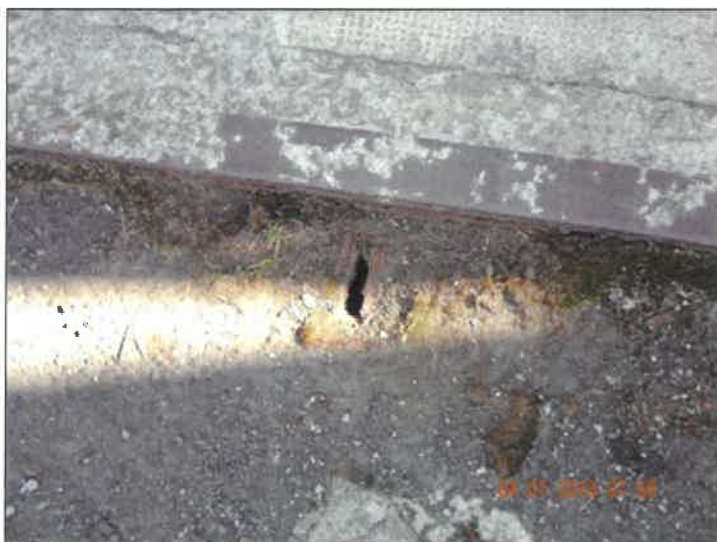
Zanesené odvodňovací otvor na kraji vozovky.

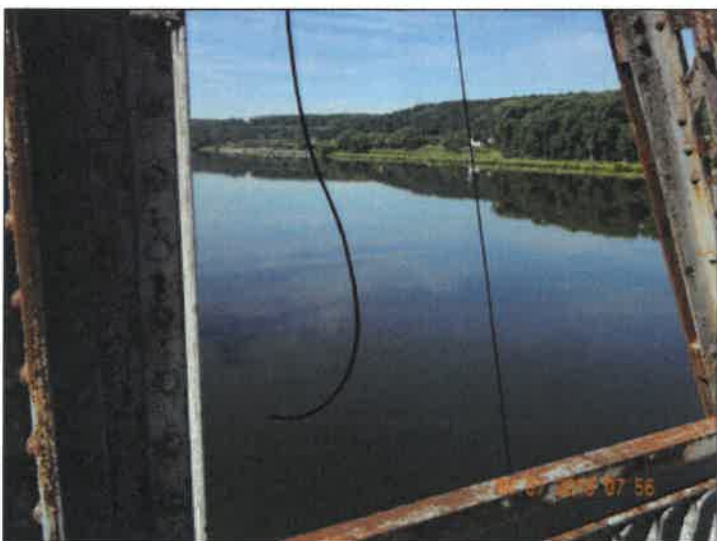
Volně vysící kabelové vedení v poli 4.
