F. FOTODOKUMENTACE

DŘEVNICE, KAŠAVA, KM 32,285 – OPRAVA STUPNĚ LIMIGRAFU A KM 34,979 – 35,060, OPRAVA OPEVNĚNÍ KORYTA TOKU A OPRAVA STUPNĚ

Dokumentace pro provádění stavby

04/2020

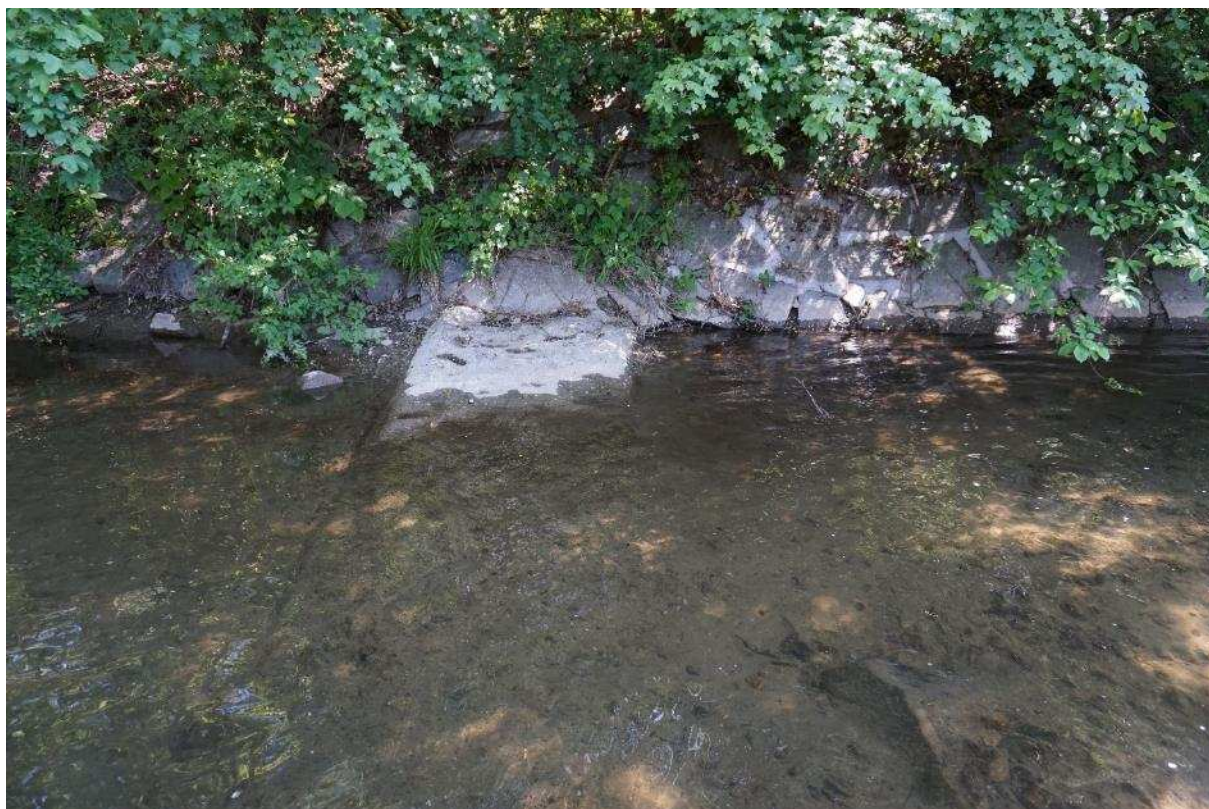
1. Opevnění levého břehu nad stupněm limigrafu

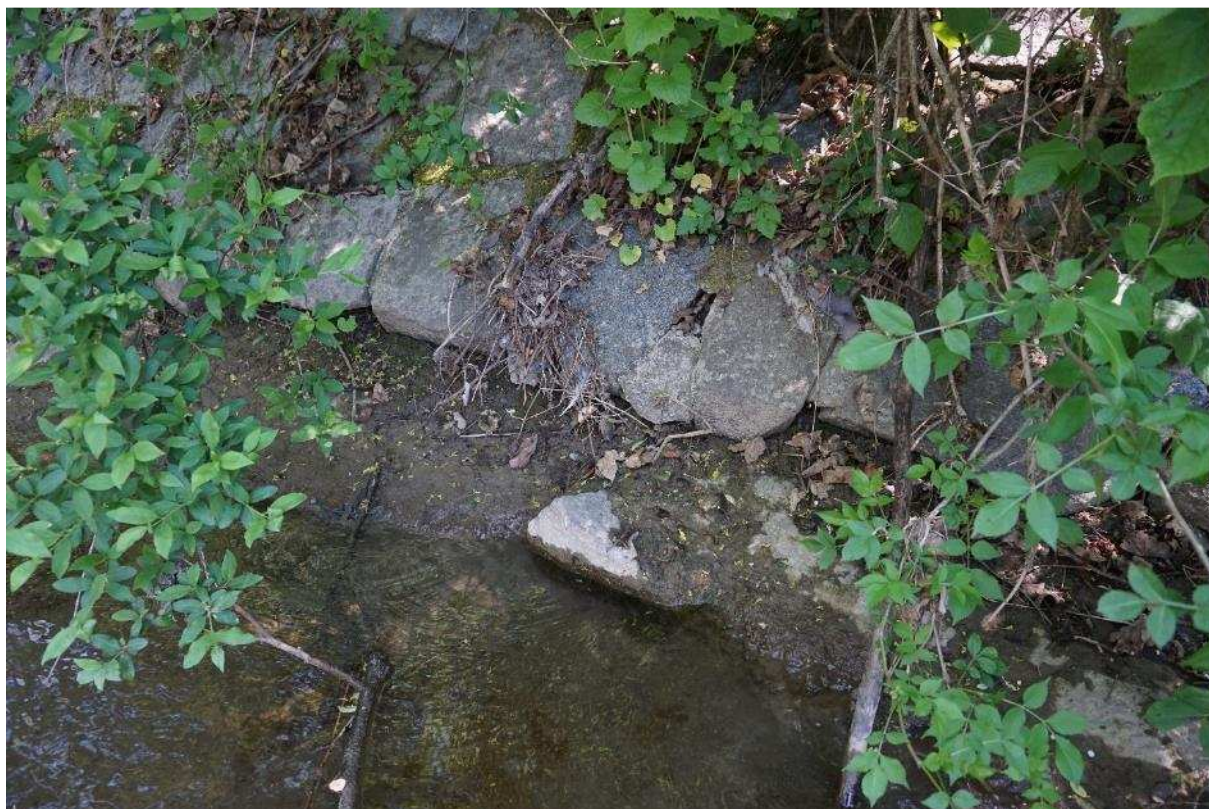
2. Absence opěrné patky, dlažba položená na terén, spáry prorůstají vegetací

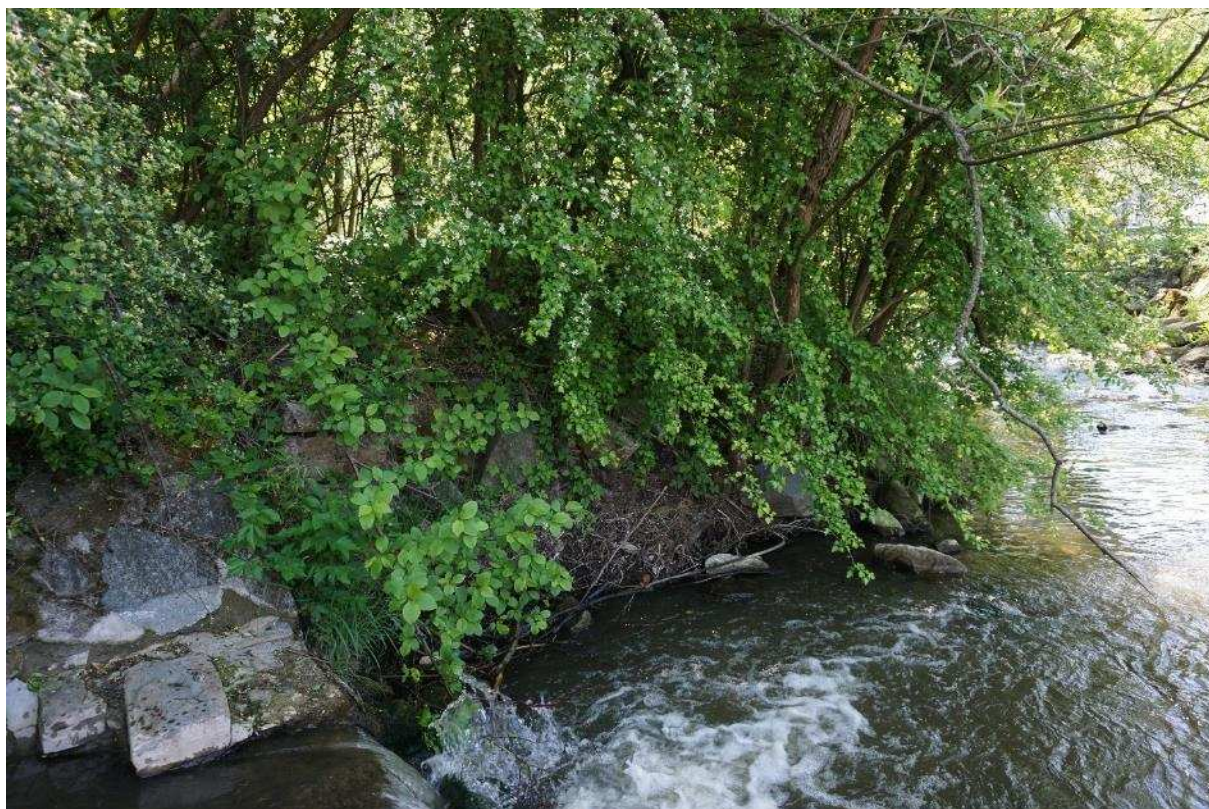
3. Nedostatečné opevnění pod stupněm limigrafu

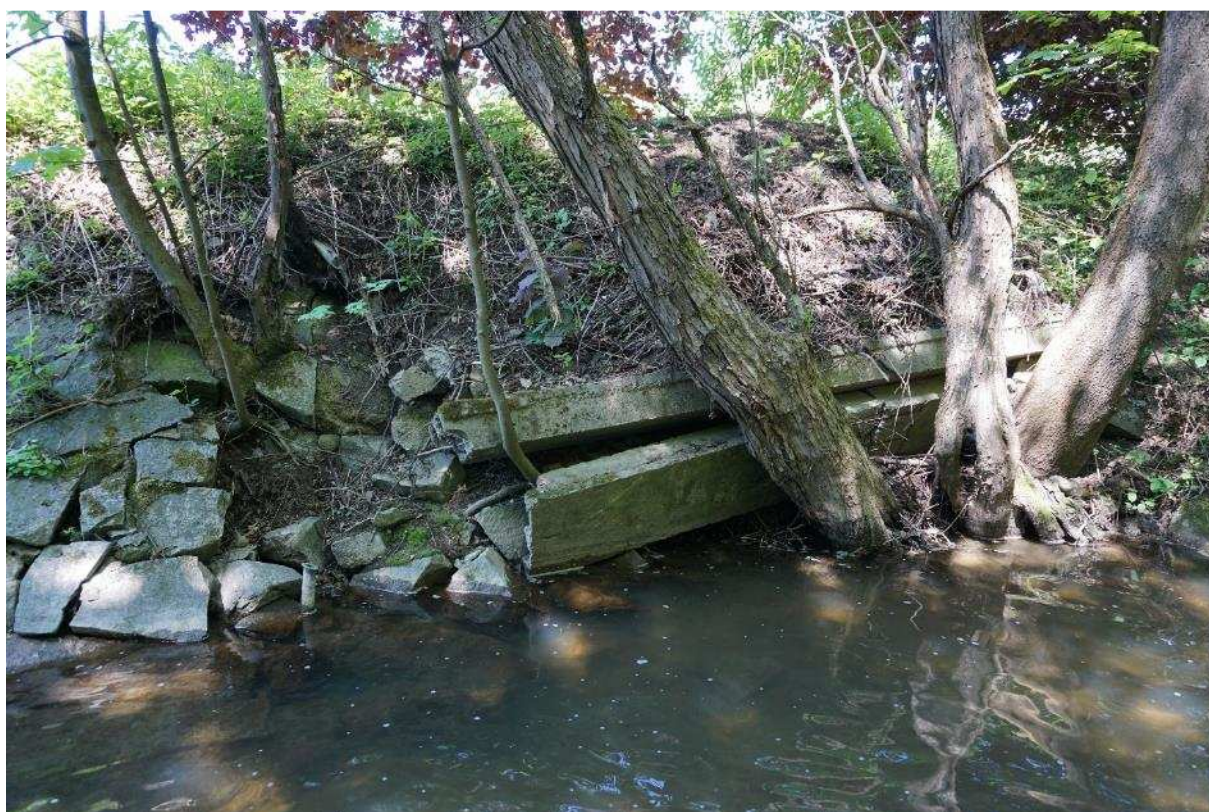
4. Zakončení opevnění na začátku opevněného úseku pravého břehu

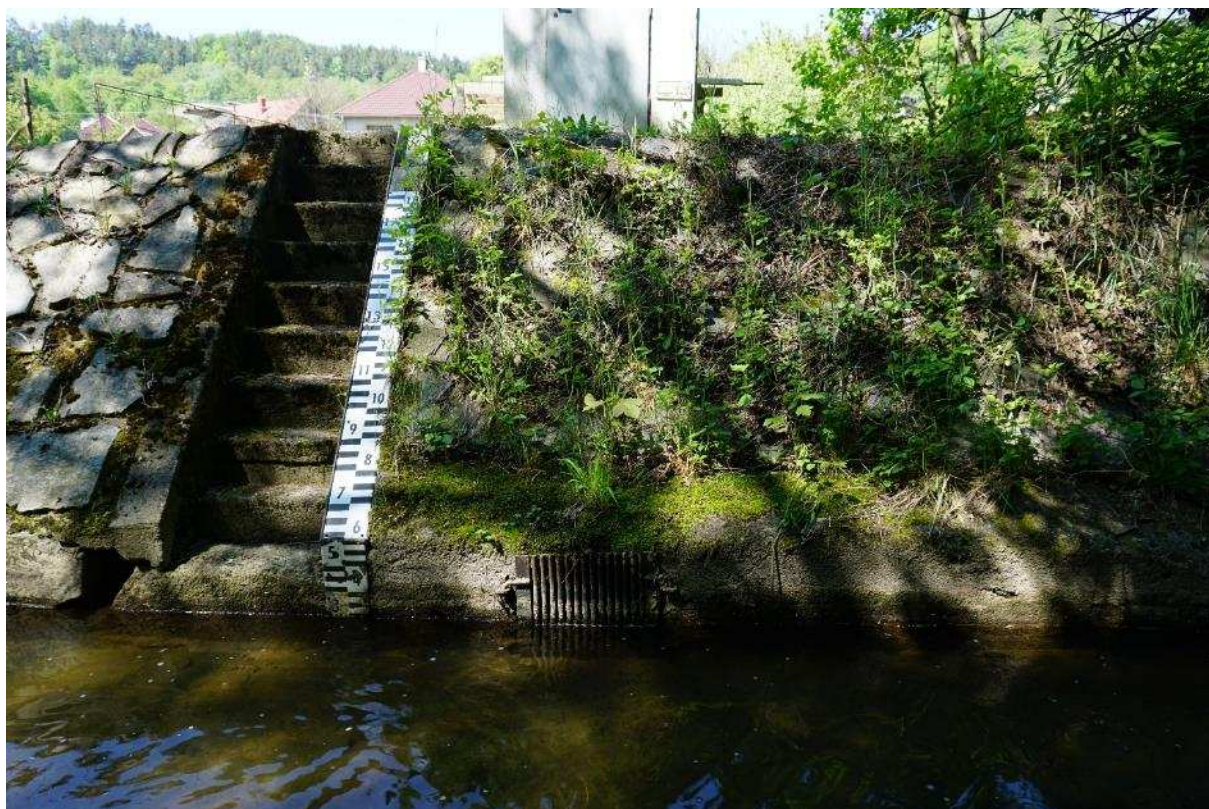
5. Vtokový objekt do limigrafu s vodočetnou latí a stávajícím betonovým schodištěm

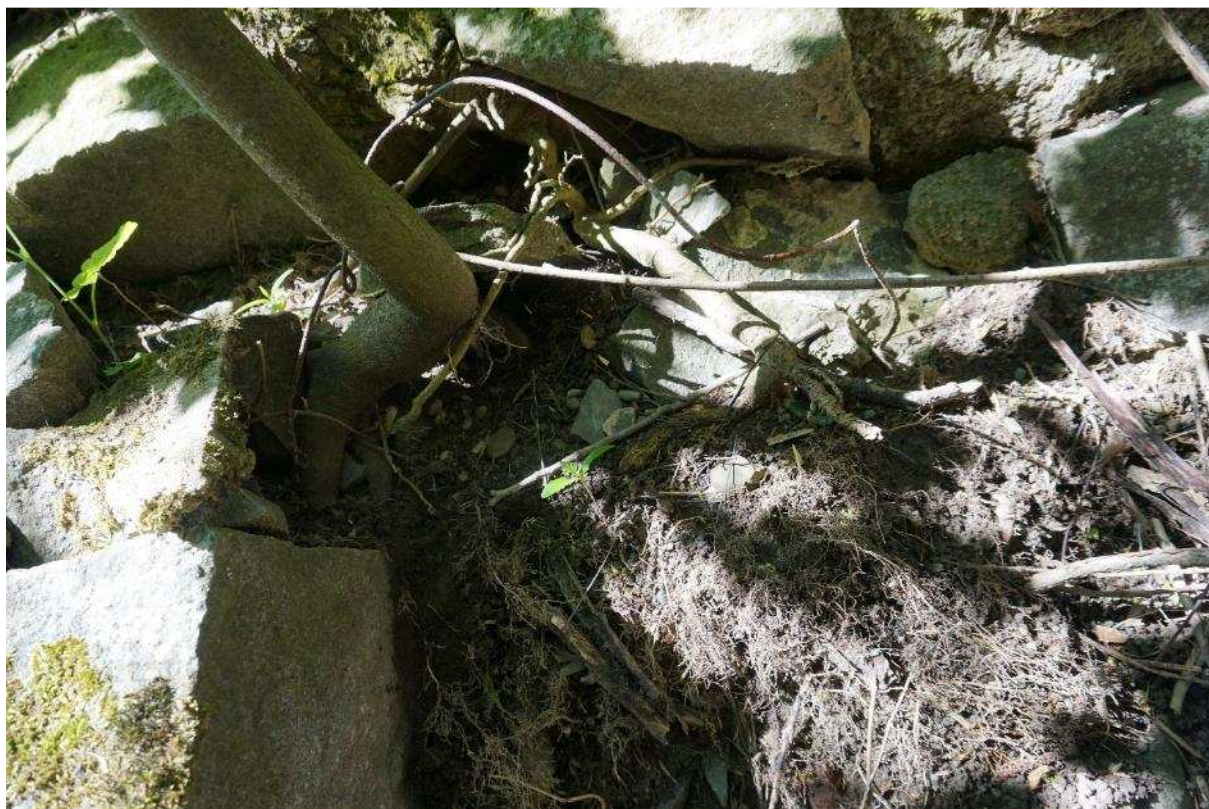
6. Detail uložení dlažby – prorůstání vegetací a absence podkladu pod dlažbou

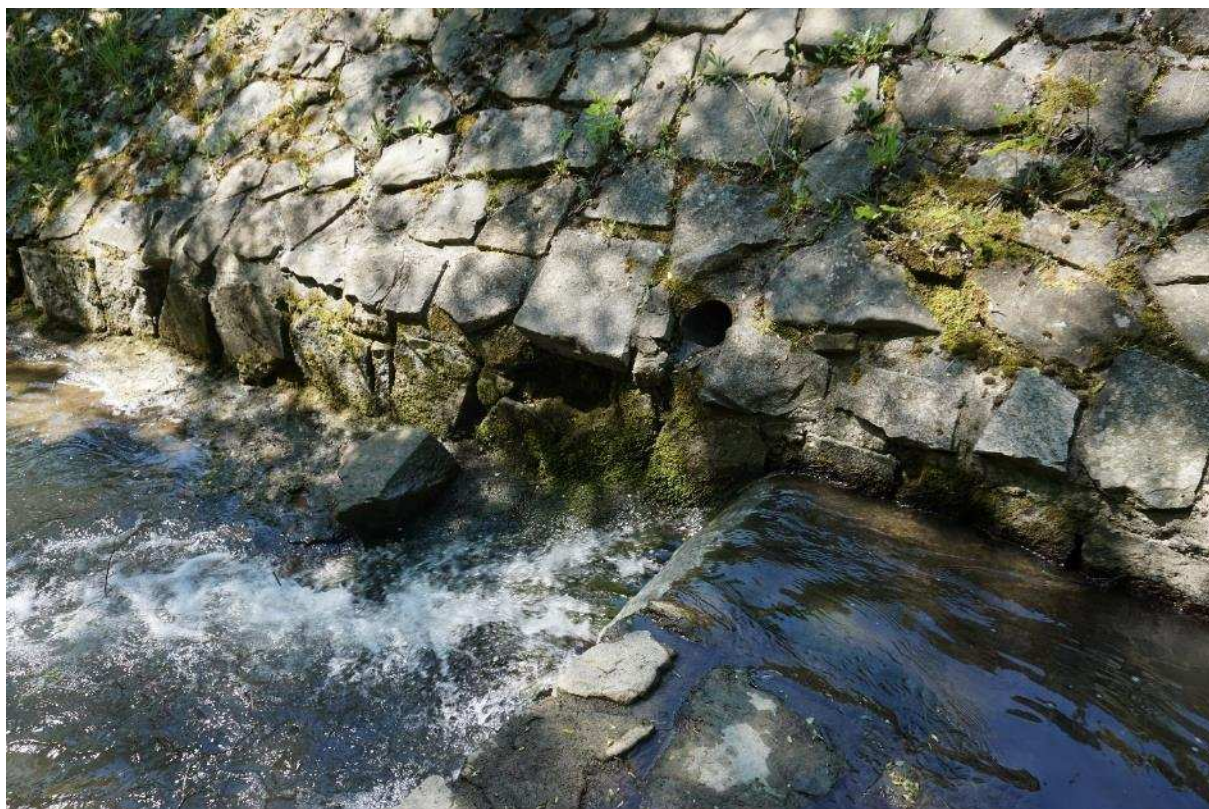
7. Opevnění pod stupněm limigrafu + stupeň limigrafu

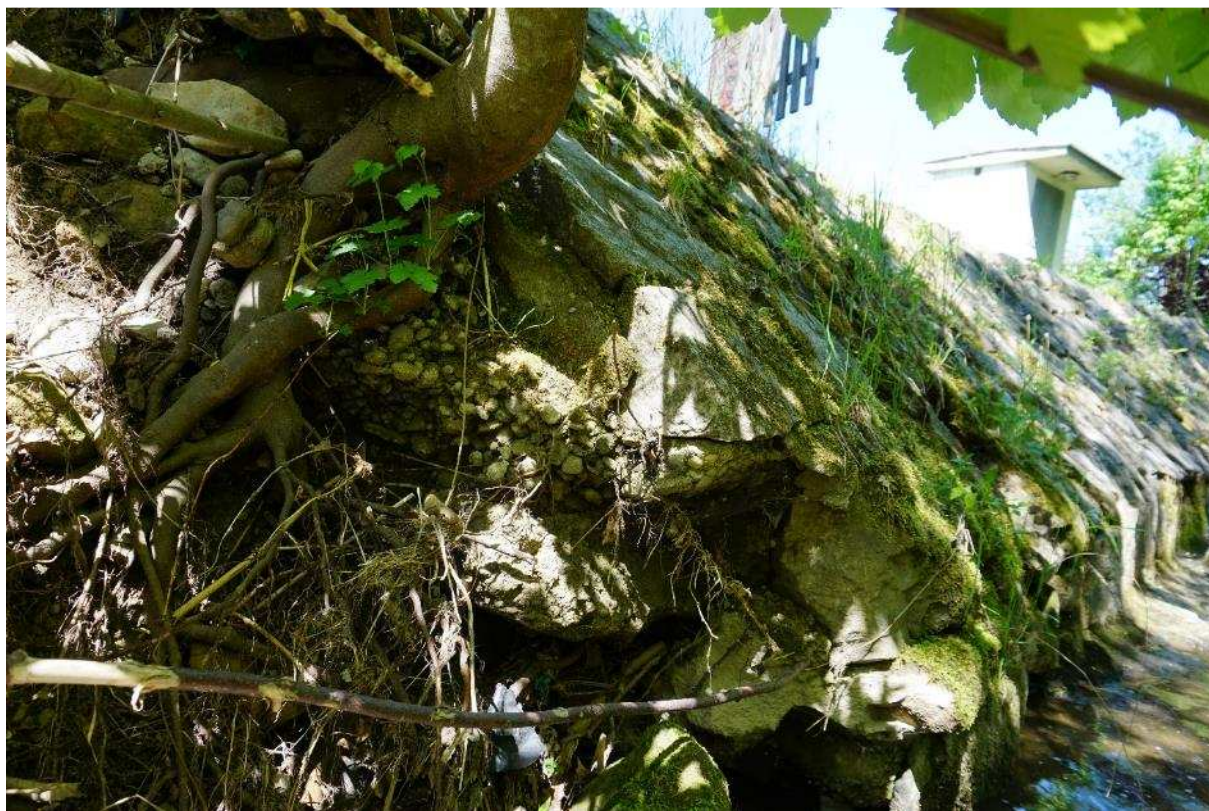
8. Zakončení opevnění kamennou dlažbou

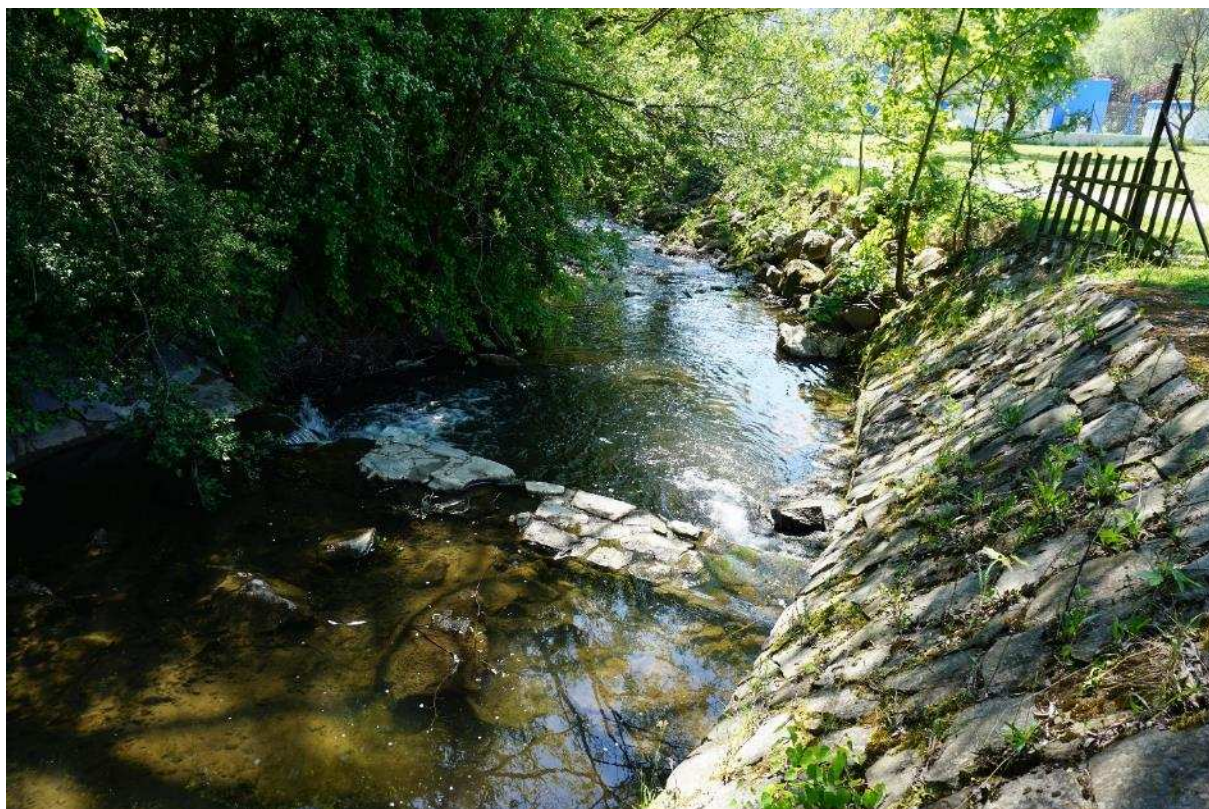
9. Přelivná hrana a dno nad stupněm

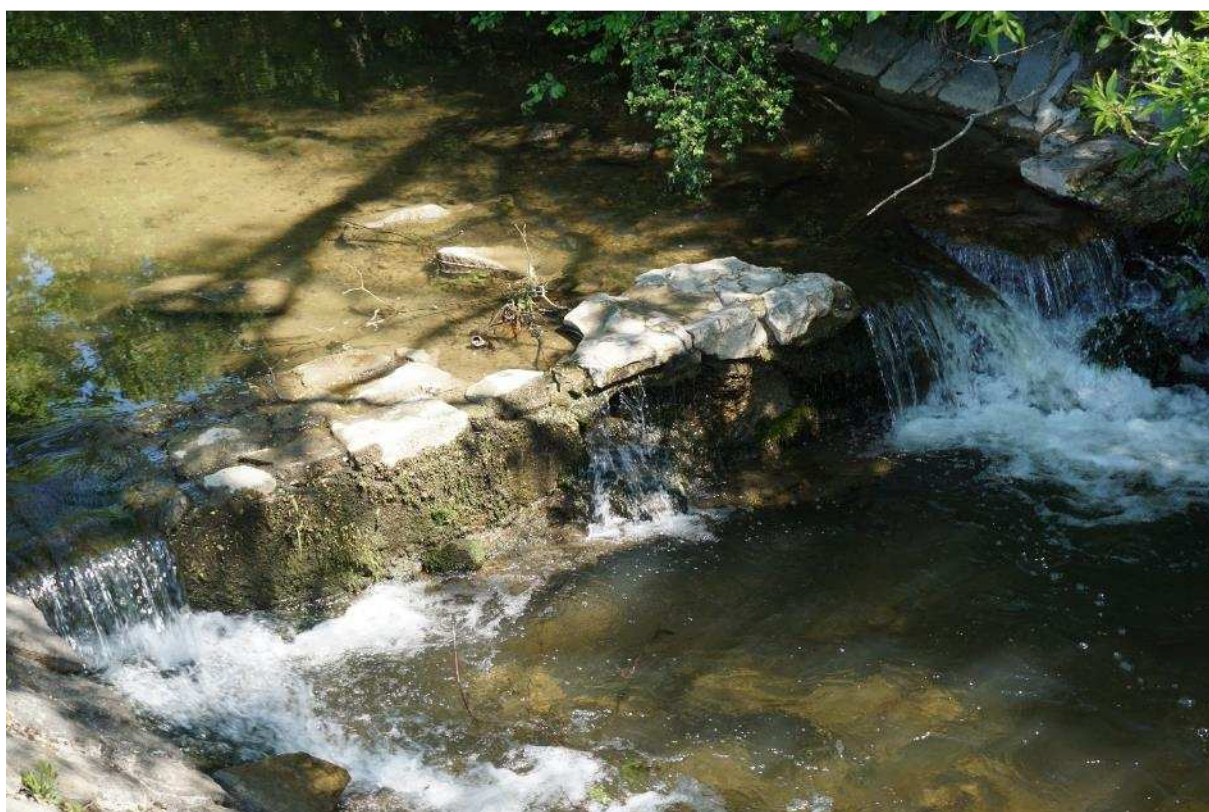
10. Přelivná hrana stupně limigrafu

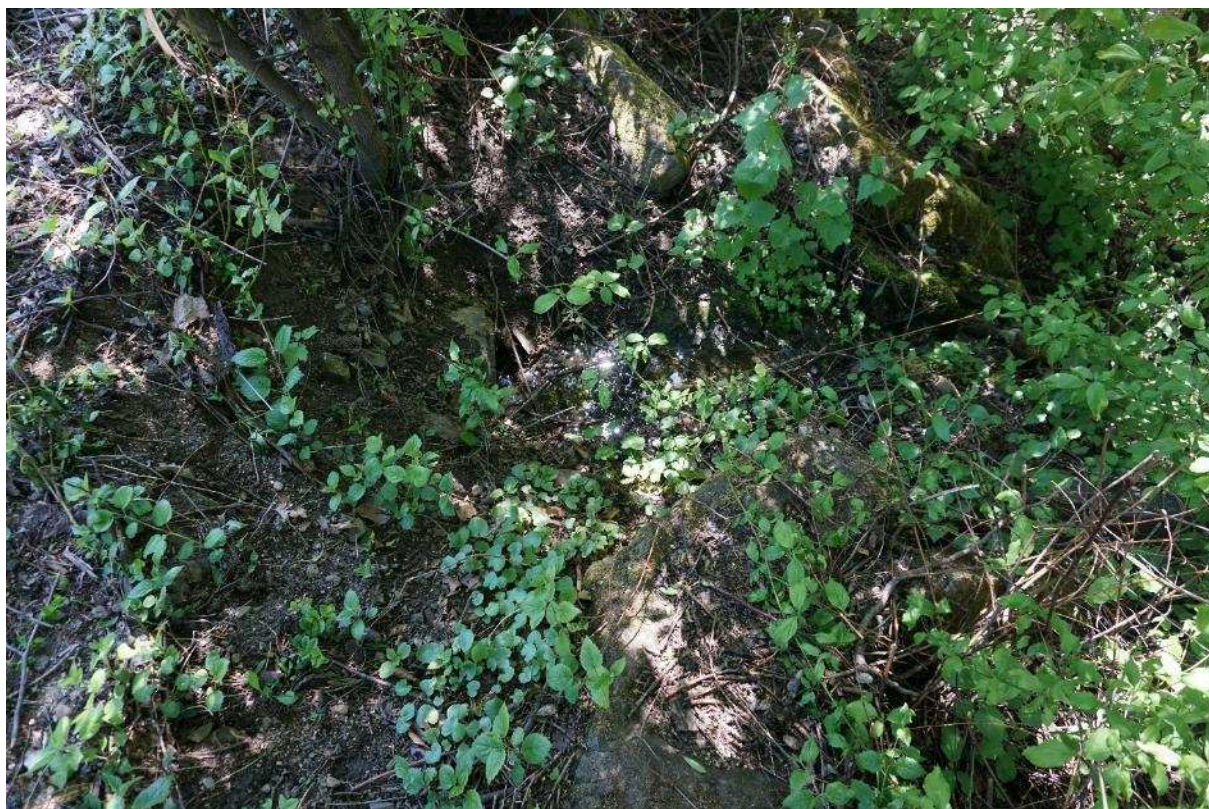
11. Břehová hrana bez opevnění a zarostlá vegetací

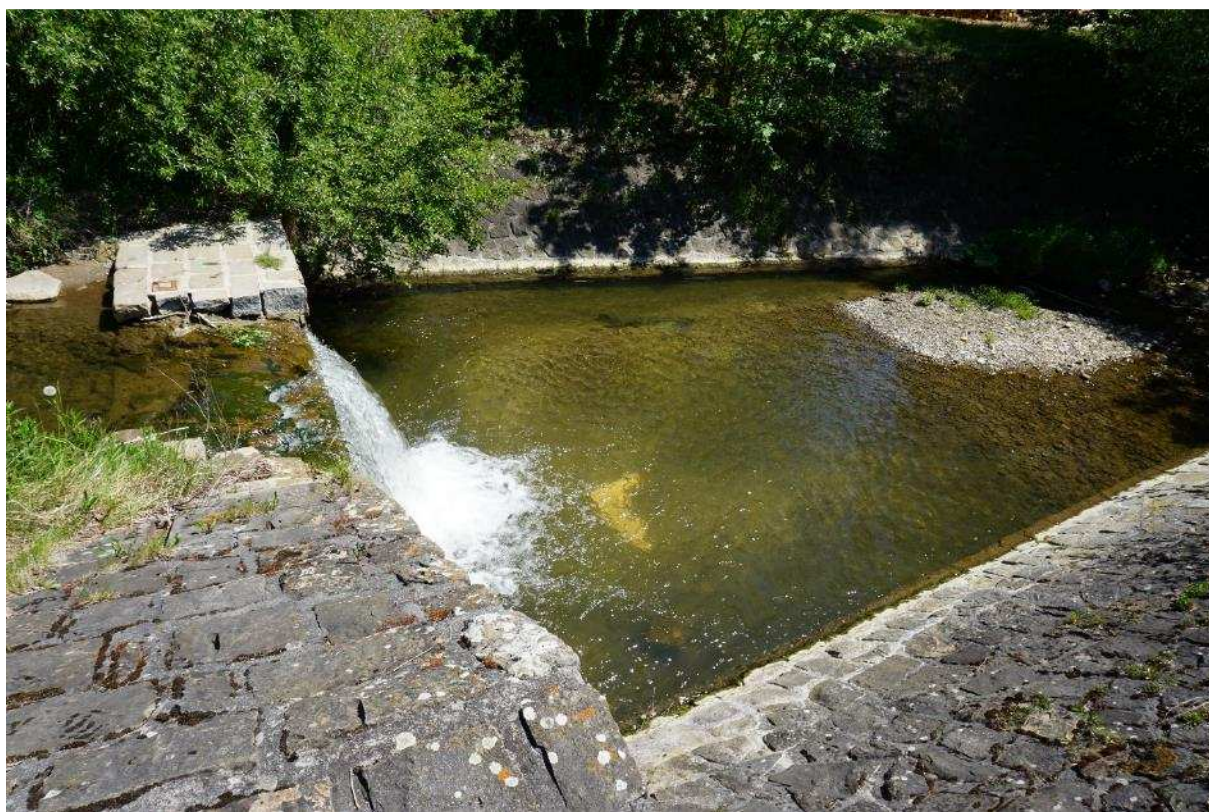
12. Vývar + stupeň – zanesení vývaru sedimentem

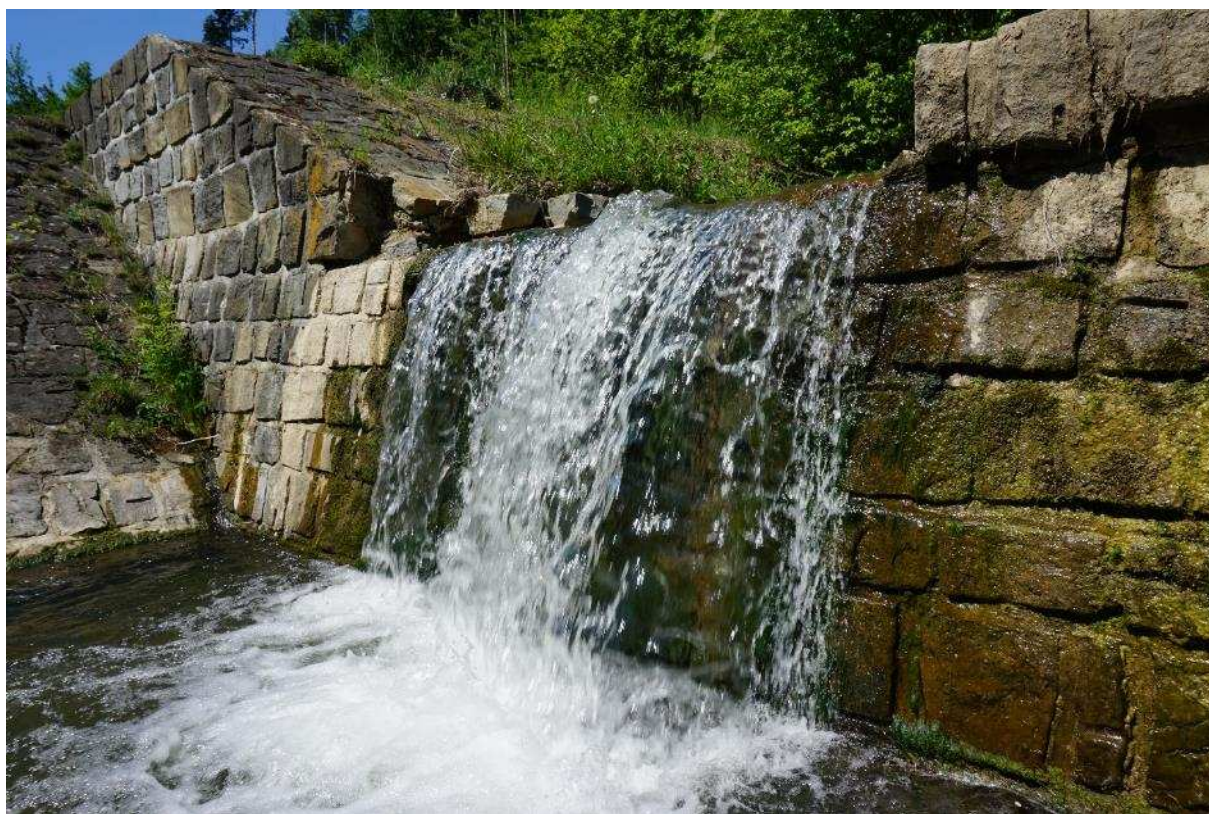
13. Těleso stupně s rozplavenou přelivnou hranou

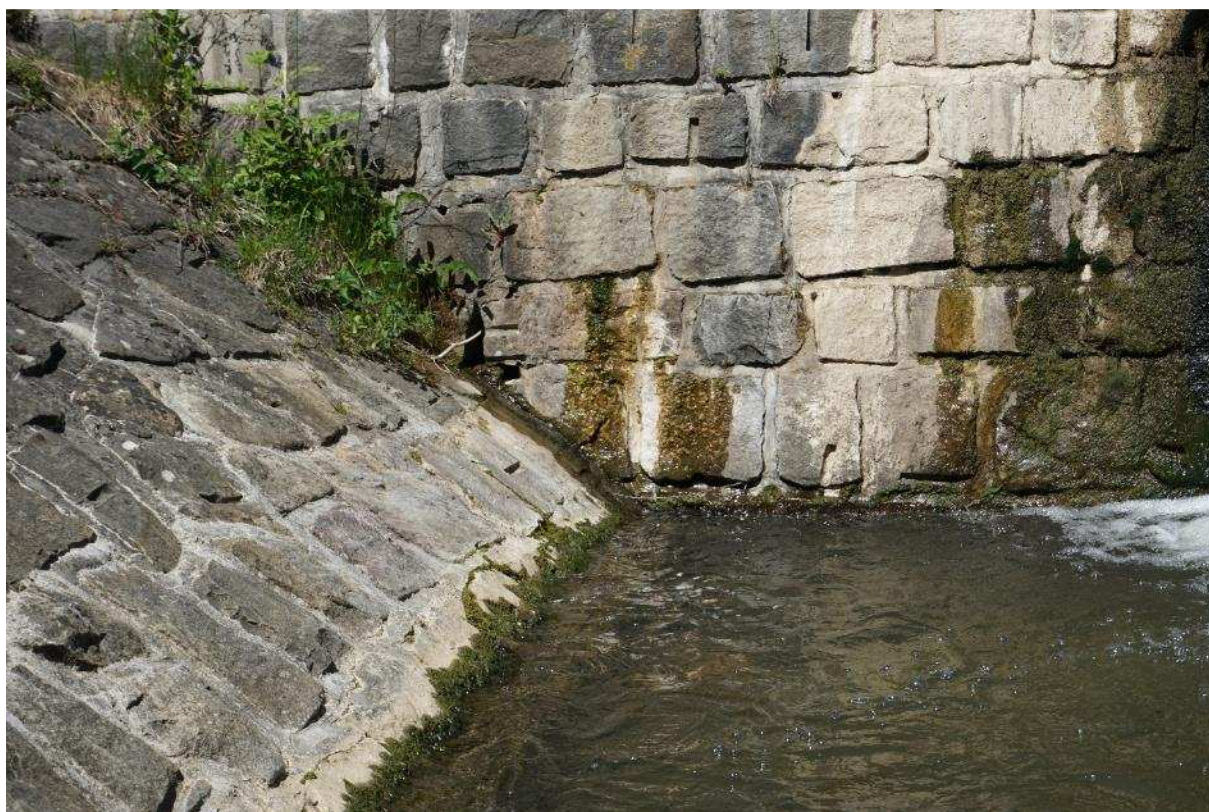
14. Průsaky u zavázání pravého křídla do konstrukce vývaru

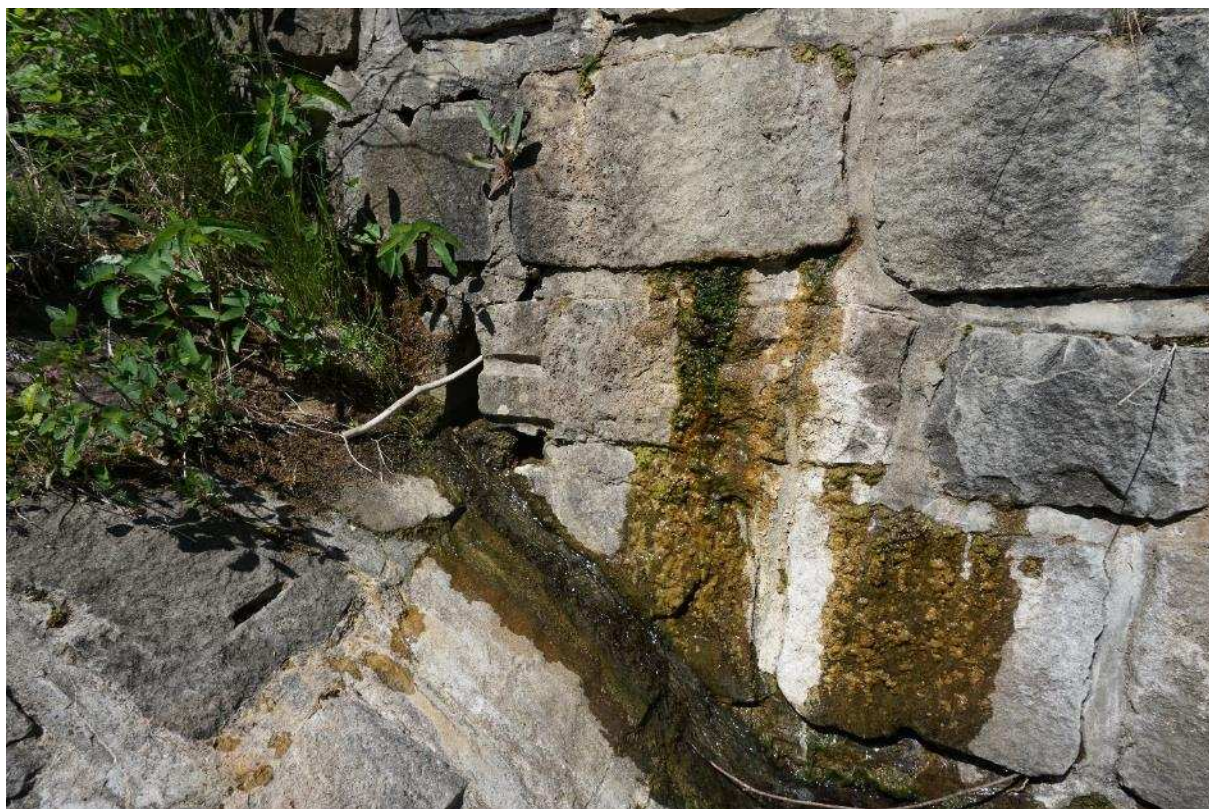
15. Detail průsaku stávající konstrukcí

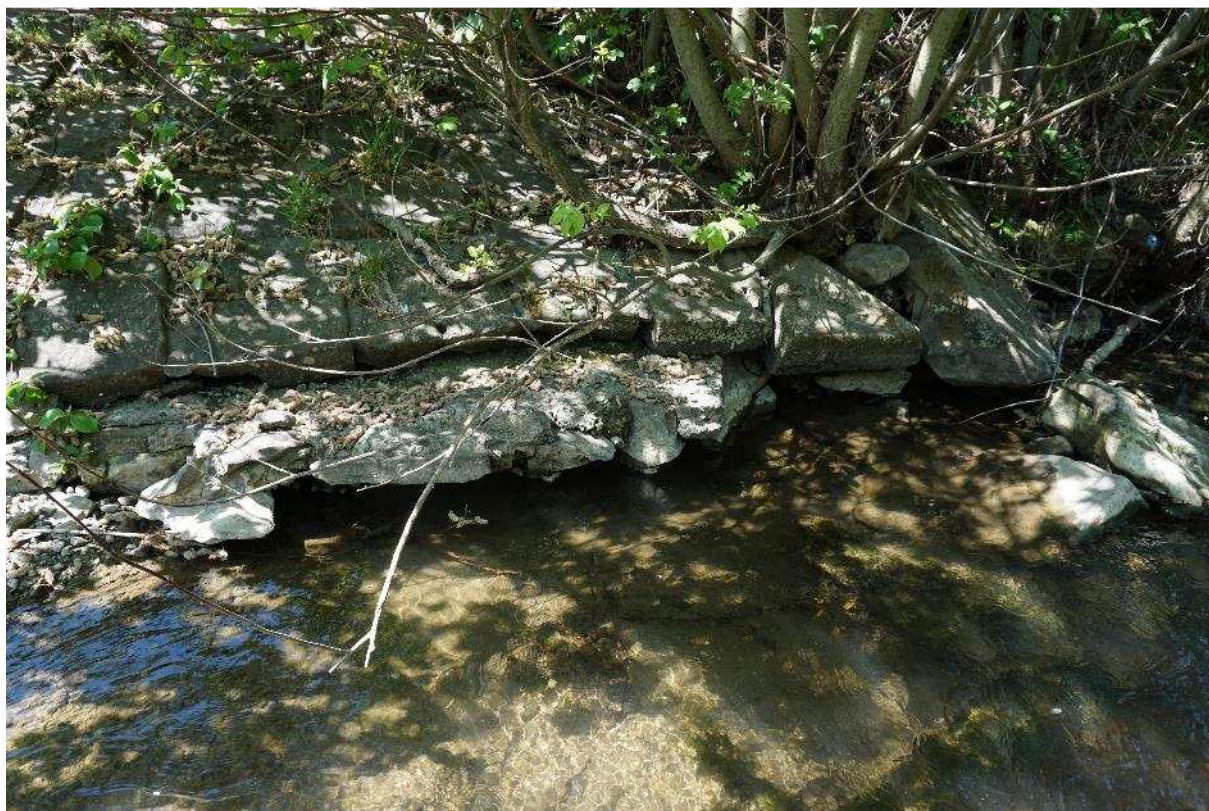
16. Absence opevnění ve dně – podemletí stávající kamenné dlažby na břehu

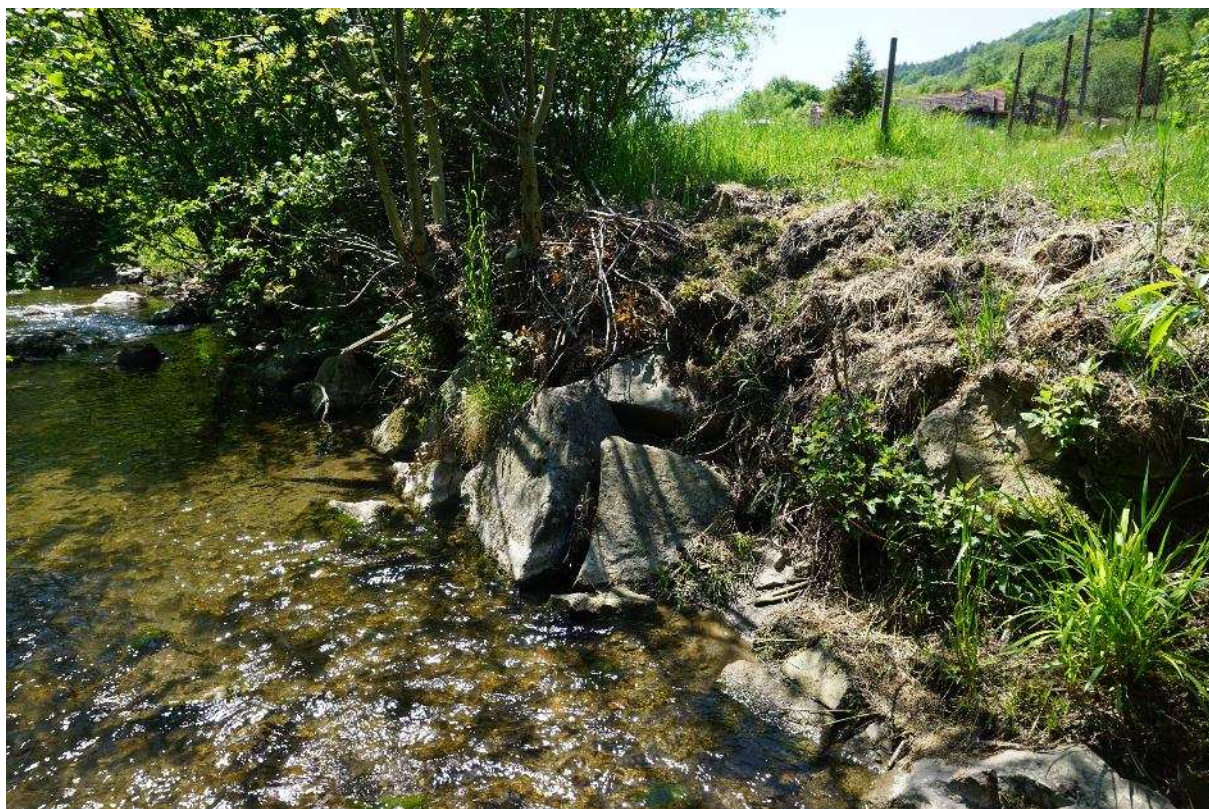
17. Chybějící opevnění ve dně, patrné částečné opevnění v patě svahu

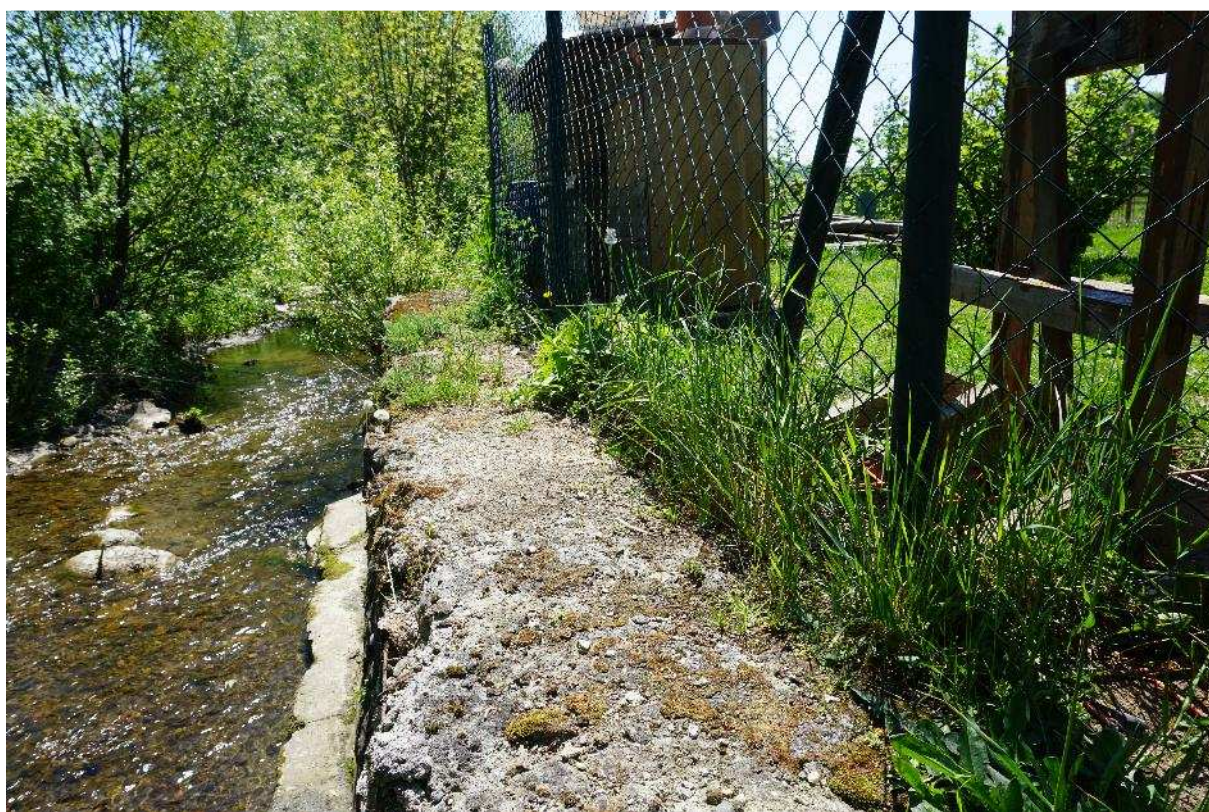
18. Římsa opěrné zdi – kompletně rozpadlá

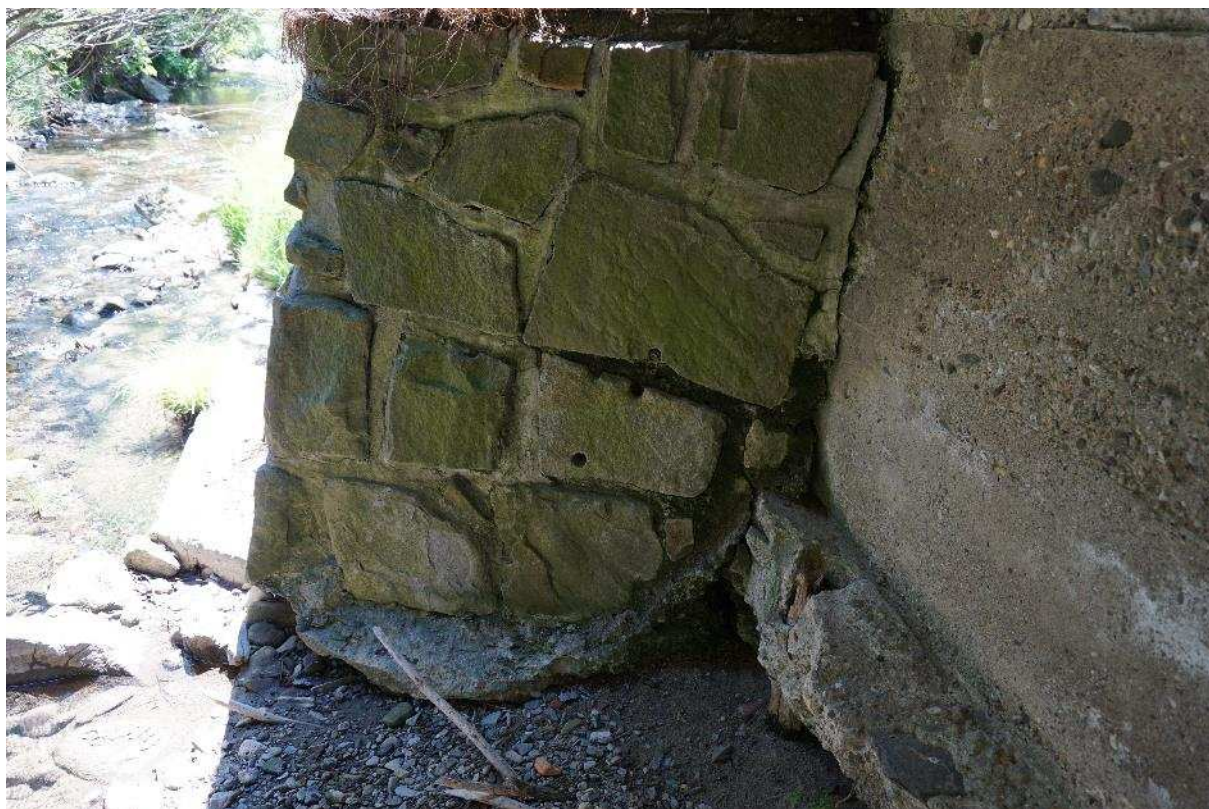
19. Ukončení opěrné zdi – zavázání do mostní podpěry – chybí základ
