## TECHNICKÁ ZPRÁVA č.107/16/2018

### ČS Stranná – potápečské práce 2019

Název stavby: **ČS Stranná – potápěčské práce 2019**  
Místo stavby: **ČS Stranná, obec Stranná, Březno, okres Chomutov**  
Číslo zakázky: **z107/16/2018**  
Smluvní vztah: **SoD 124/2019**  
Termín plnění dle SOD: **1.5. – 15.11.2019**  
Termín realizace: **27.5. – 31.5.2019**

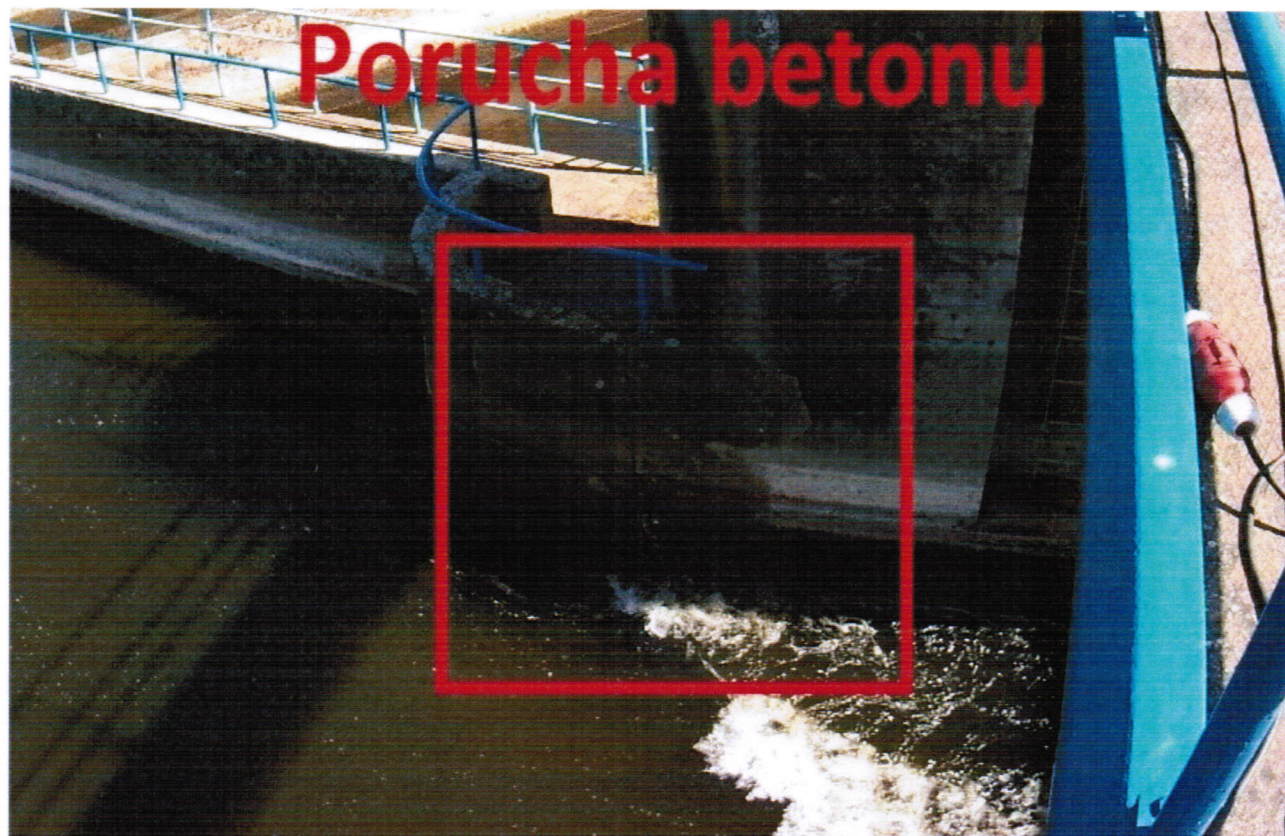
- Mezi dnem a levým pilířem (po vodě), jsou znatelné podélné a příčné pracovní spáry široké cca 10 mm.
- Na návodní straně v levém pilíři, cca v jedné polovině, byla nalezena kaverna navazující na pracovní spáru, která vede ode dna na horní hranu pilíře.

- Pracovní spára je porušena do hloubky cca 150–180 mm. Hloubku kaverny nelze přesně zaměřit, přes porušený beton, který spáru překrývá. Výška a šíře porušeného betonu je cca 1500 x 1500 mm.

Foto: PS, a.s. Porucha betonu levého pilíře na návodní straně štěrkové propusti

- Oprava kaverny a porušené pracovní spáry levého pilíře šterkové propusti z návodní strany.
- Oprava kaverny v napojení pevného jezu a pravé dělicí zdi šterkové propusti.
- Oprava kaverny v napojení dna vývaru pevného jezu a pravé dělicí zdi šterkové propusti.
- Oprava poruch betonů pravé dělicí zdi pevného jezu a šterkové propusti.

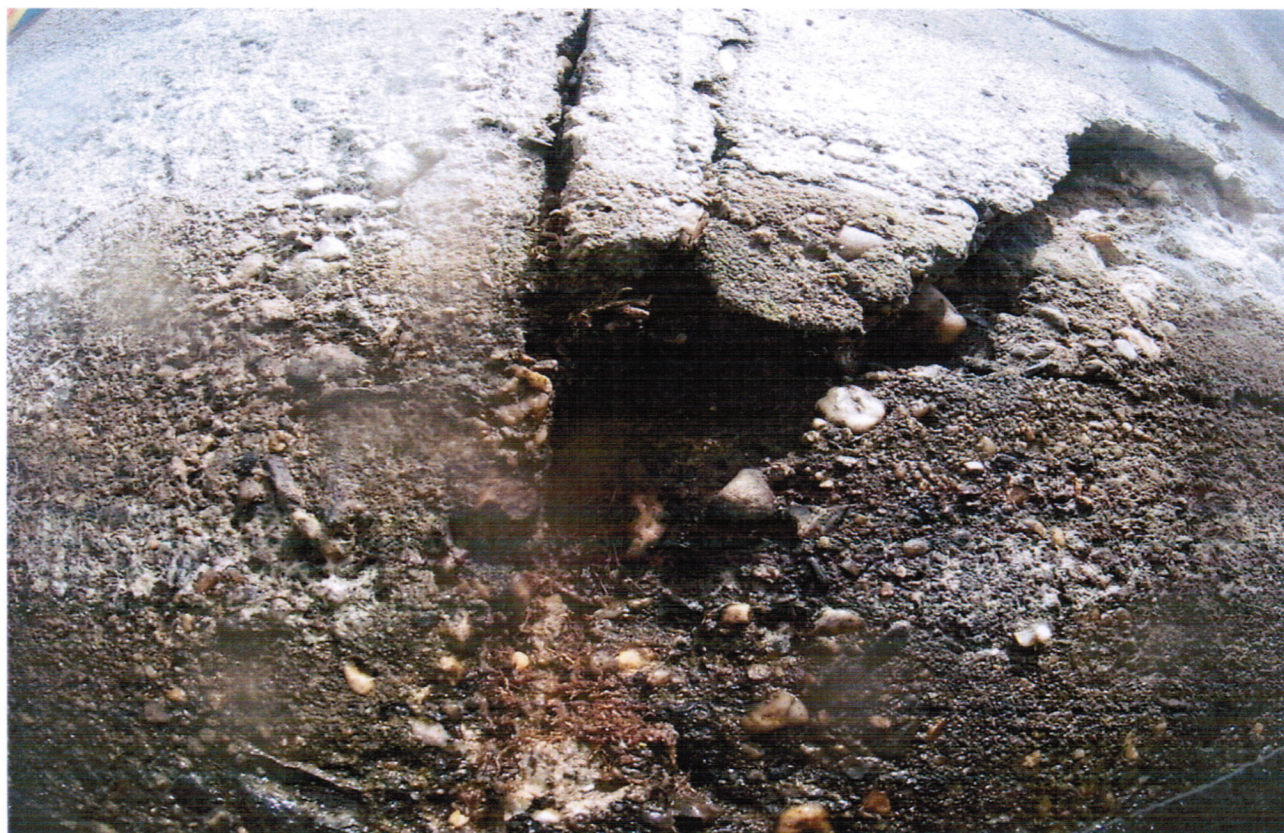
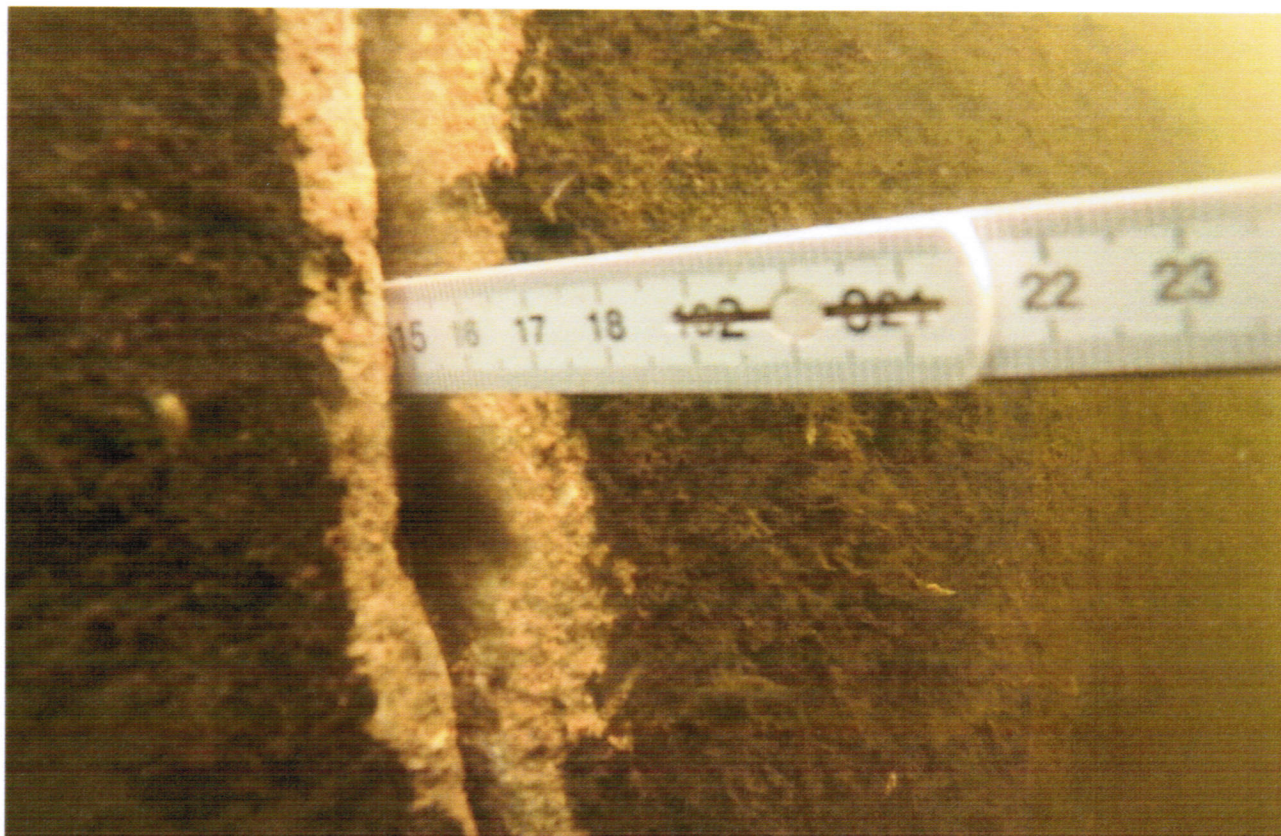
Foto: PS, a.s. Porušená pracovní spára levého pilíře štěrkové propusti

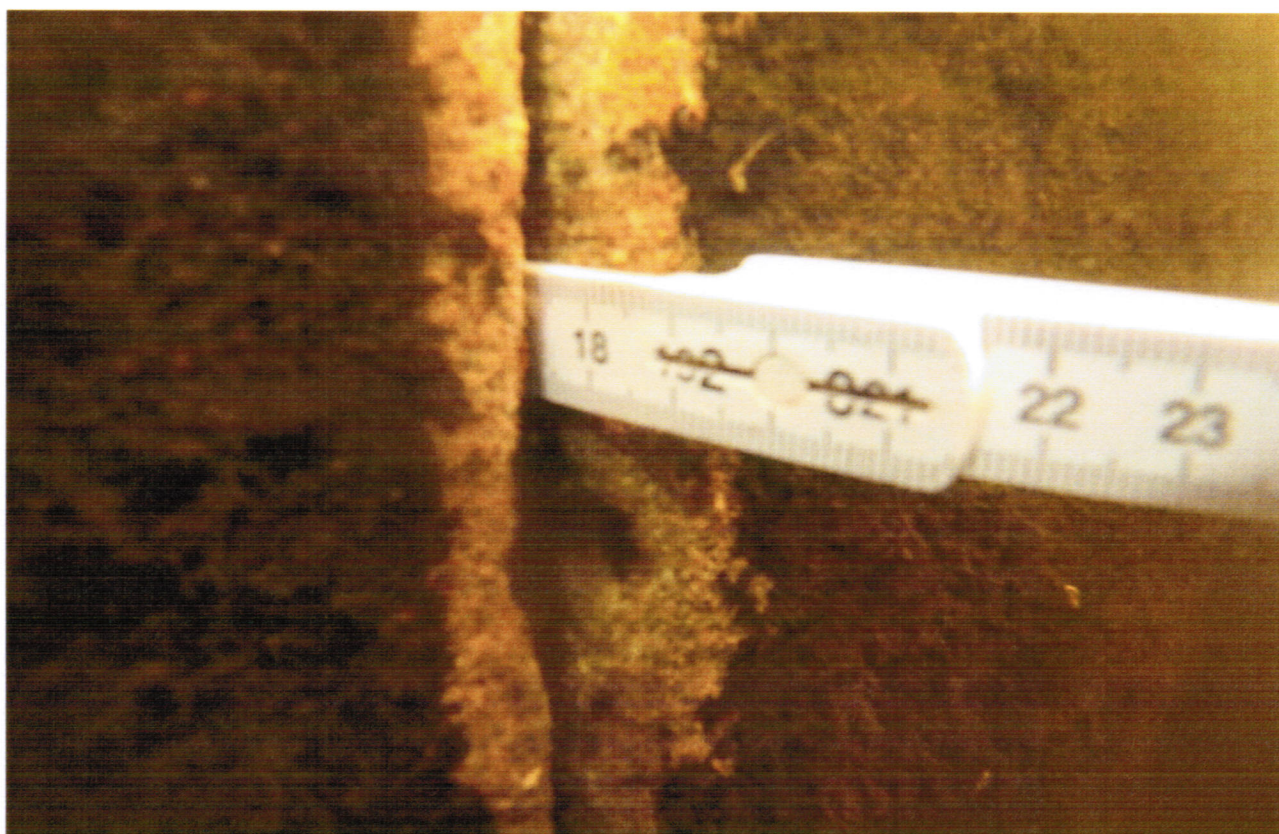
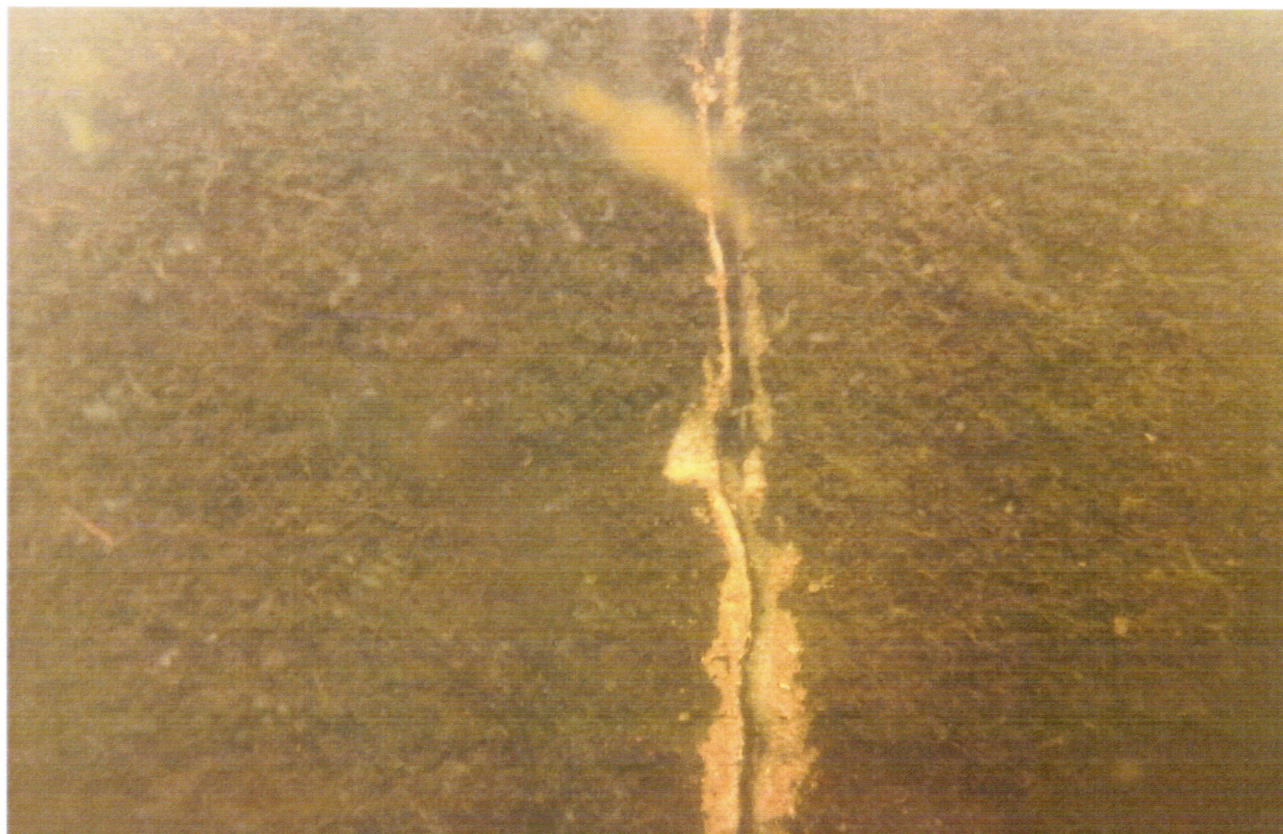
Foto: PS, a.s. Porušená pracovní spára levého pilíře štěrkové propusti

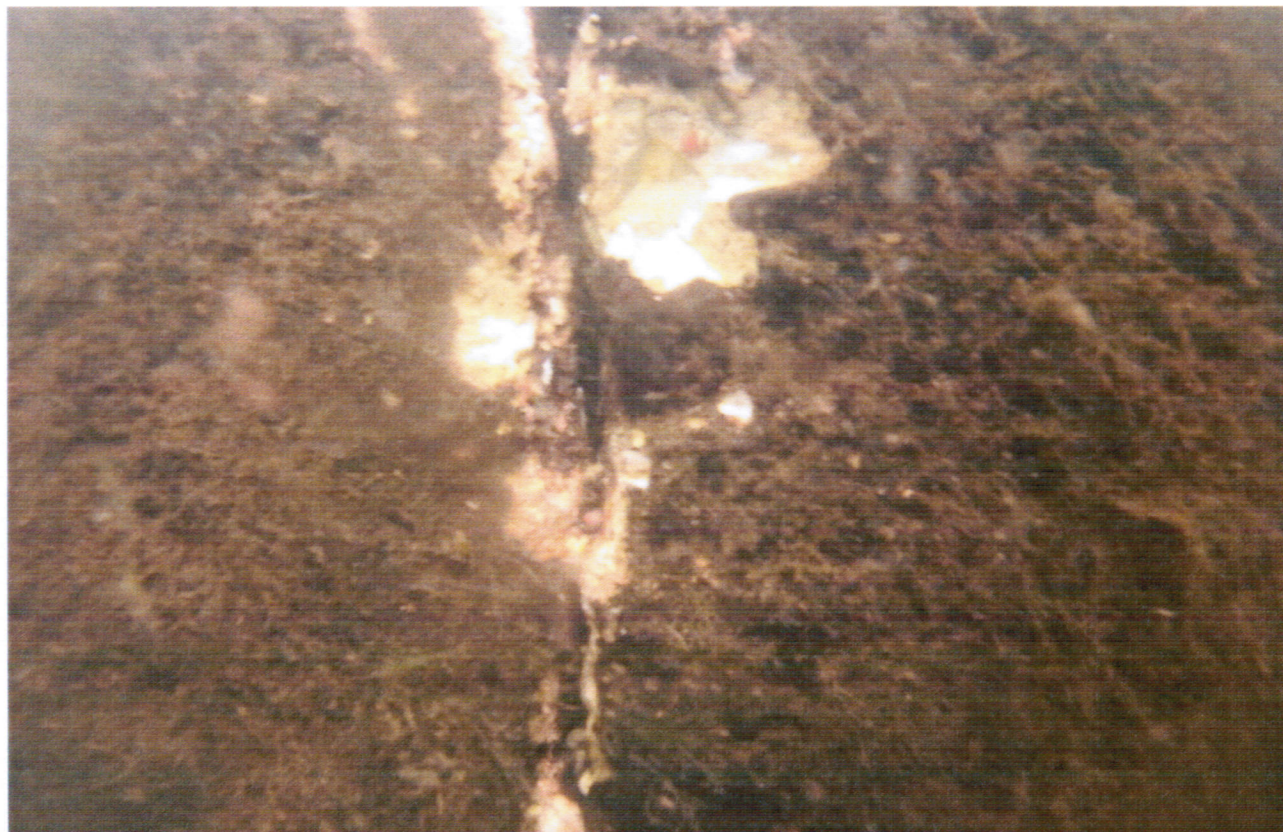
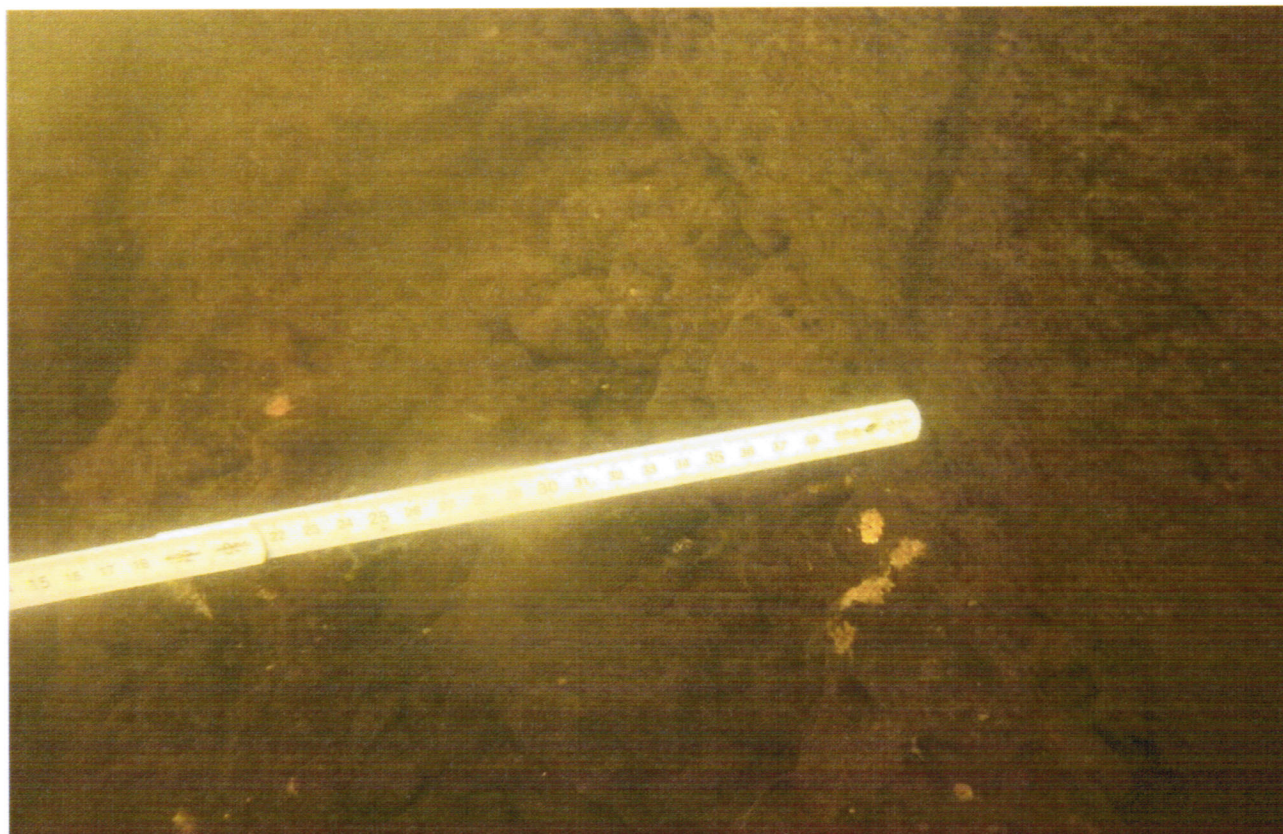
- Samotná klapka šterkové propusti je bez poruch a poškození. Klapka byla očištěna od naplavenin (větve, plastové láhve).
- Levá dělicí zeď šterkové propusti je v napojení zdi a dna vývaru tvořena hrubým šikmým betonem. Žádné hloubkové narušení betonu nebylo nalezeno.

Foto: PS, a.s. Napojení dna vývaru a levé zdi štěrkové propusti

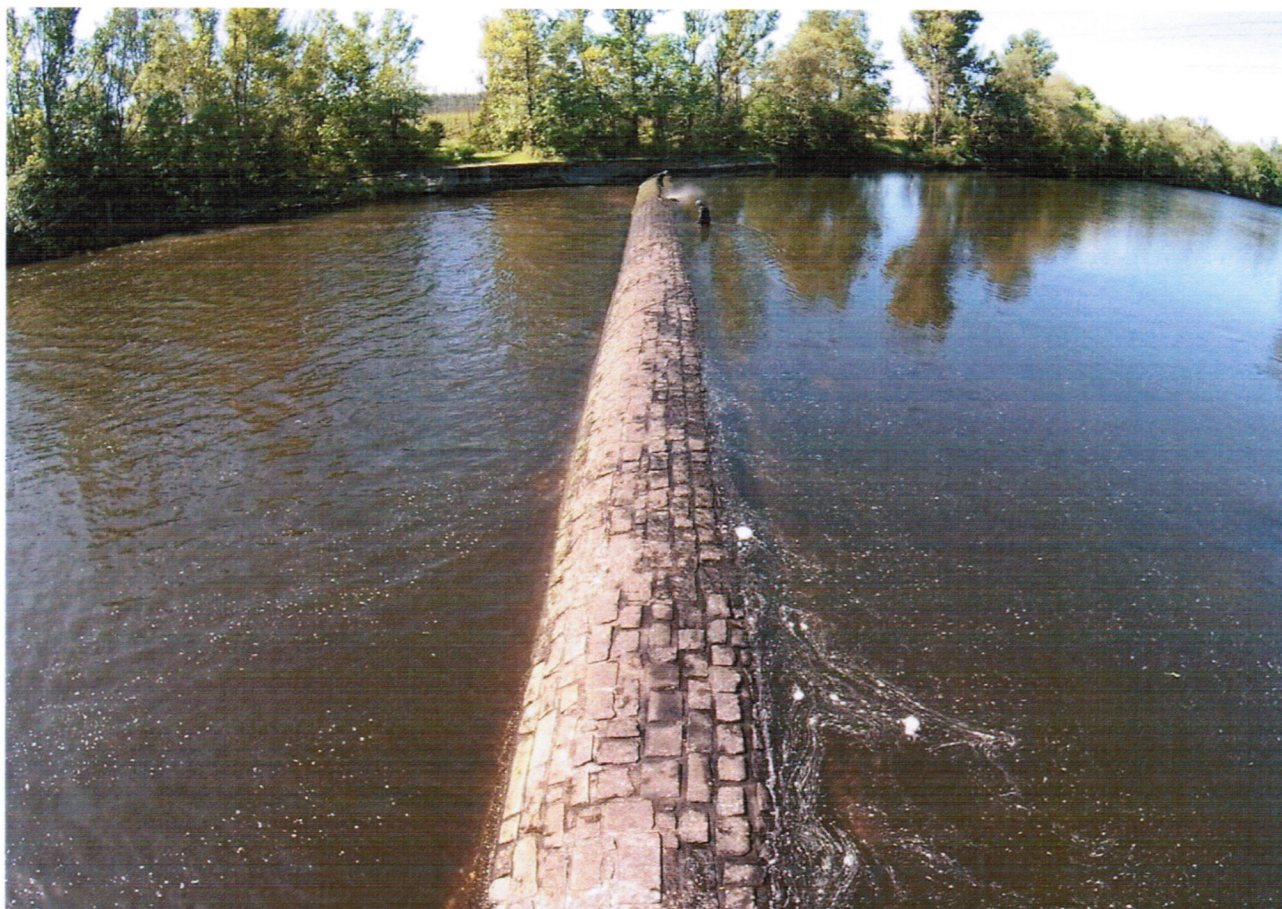
- Přelivná hrana je z obou stran jezu ve vertikální výšce tvořena z kamenných kvádrů zasazených v betonu.
- Spáry mezi kameny a samotné kameny jsou bez poškození.
- Skluz jezu je dále betonový, dno a výtoková hrana vývaru jsou taktéž z betonu.
- Ve dně vývaru jsou znatelné příčné i podélné pracovní spáry široké cca 10 mm.
- Betonový skluz i samotné dno vývaru jsou bez poškození, stejně tak i jejich napojení.
- V pravé části skluzu jezu a vývaru (po vodě) u pravé dělicí zdi od šterkové propusti byly nalezeny dvě propojené kaverny zasahující do pracovní spáry. Hloubka kaverny je cca 150 – 300 mm, délka a šířka kaverny cca 1000 x 100 mm.
- Dále (po vodě) cca v jedné třetině pravého dělicího pilíře bylo nalezeno několik drobných poruch betonu - viz foto.
- Levý betonový břeh pevného jezu a jeho vývar je bez poškození.

Foto: PS, a.s. Kamenné kvádry a spáry přelivné hrany pevného jezu, očištěné a bez poškození

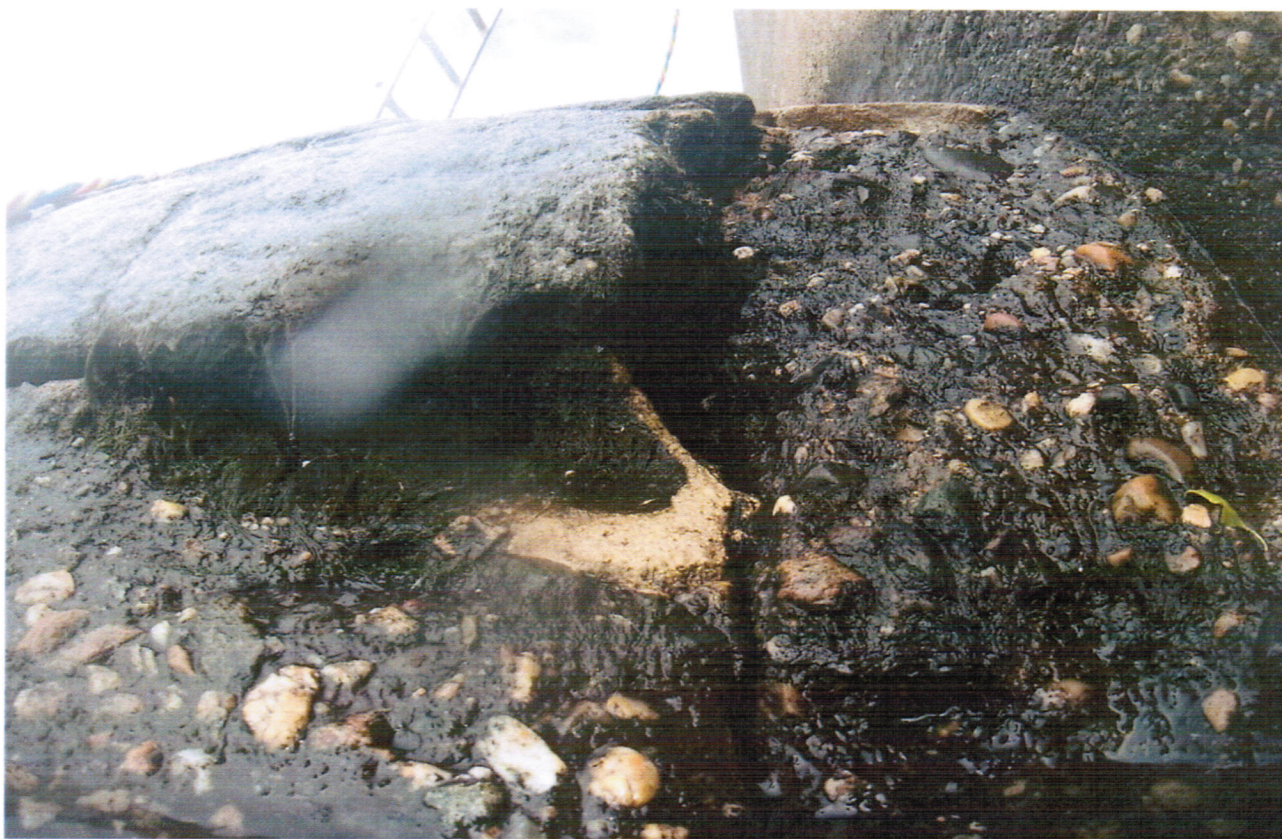
Foto: PS, a.s. Kaverna v napojení skluzu jezu a pravé dělicí zdi šterkové propusti

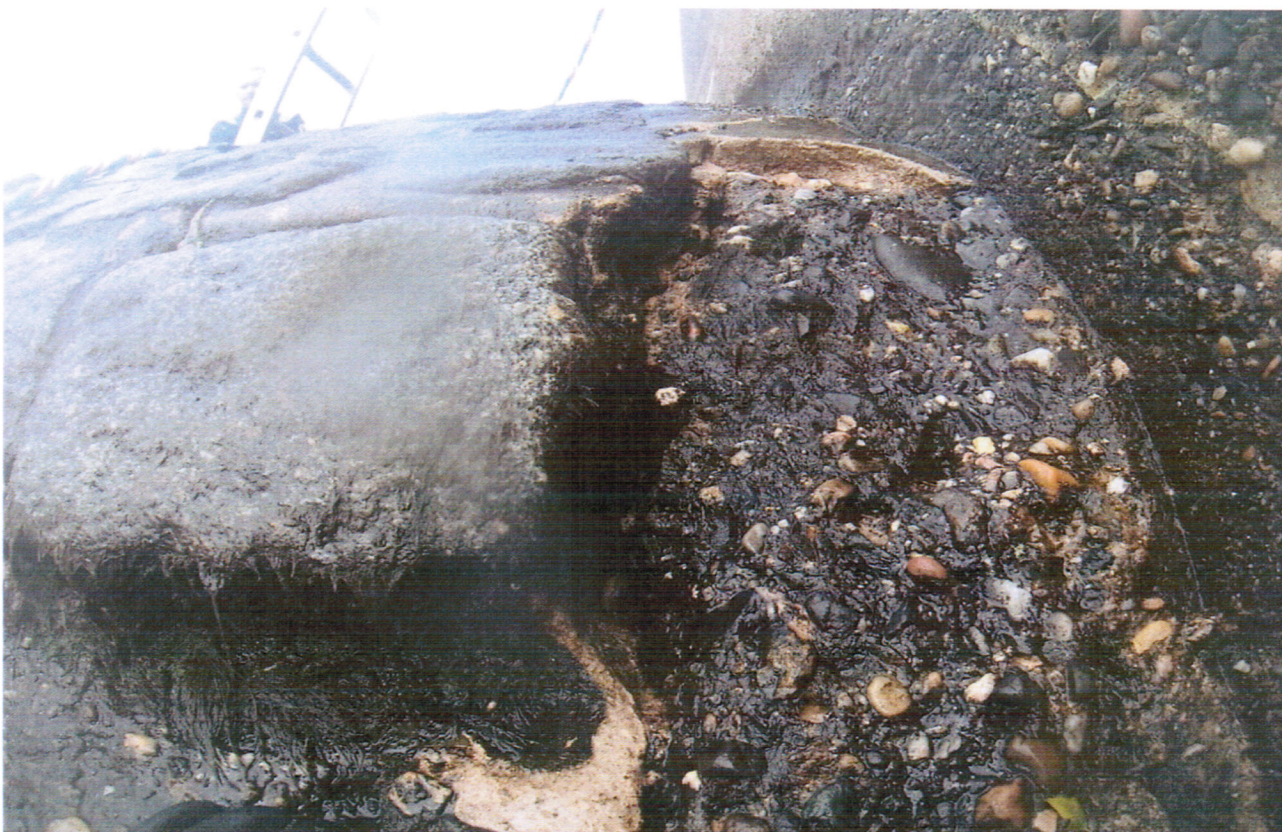
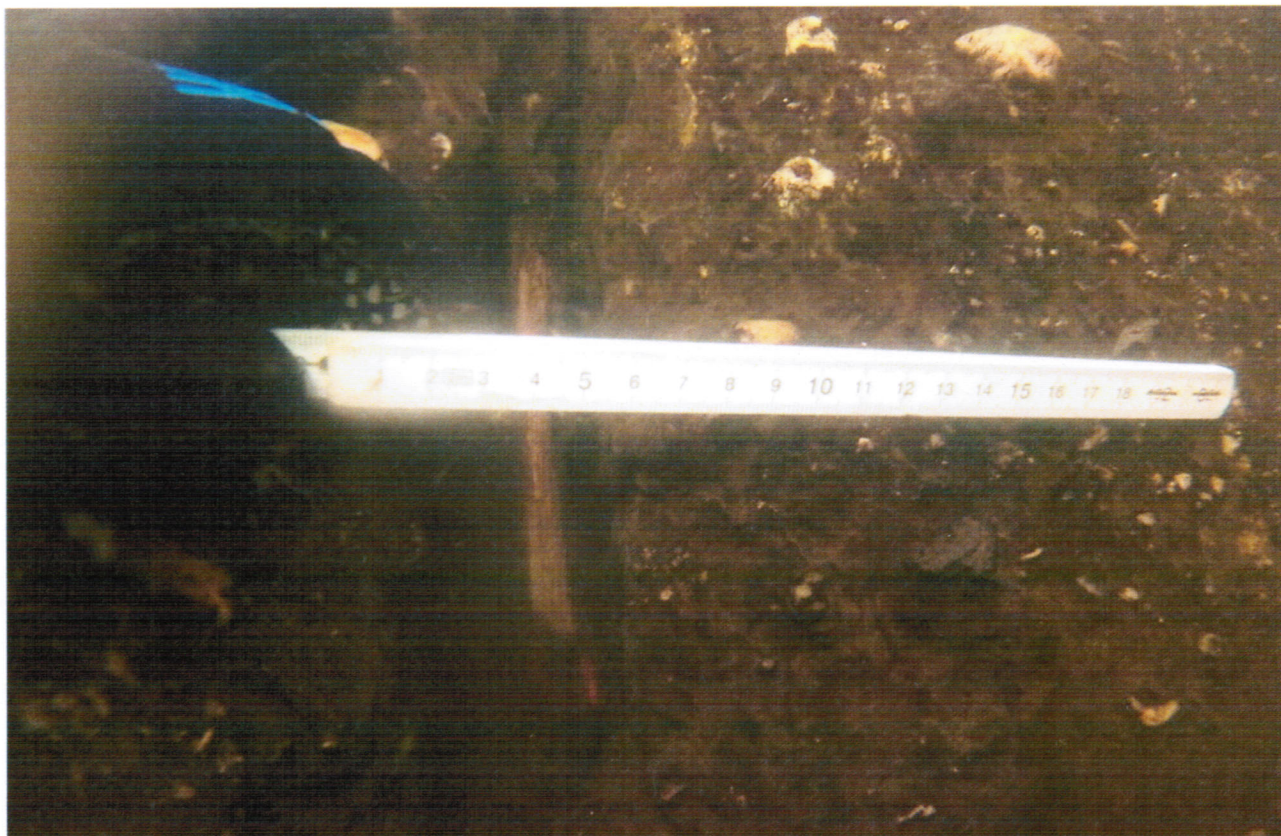
Foto: PS, a.s. Kaverna v napojení vývaru jezu a pravé dělicí zdi štěrkové propusti

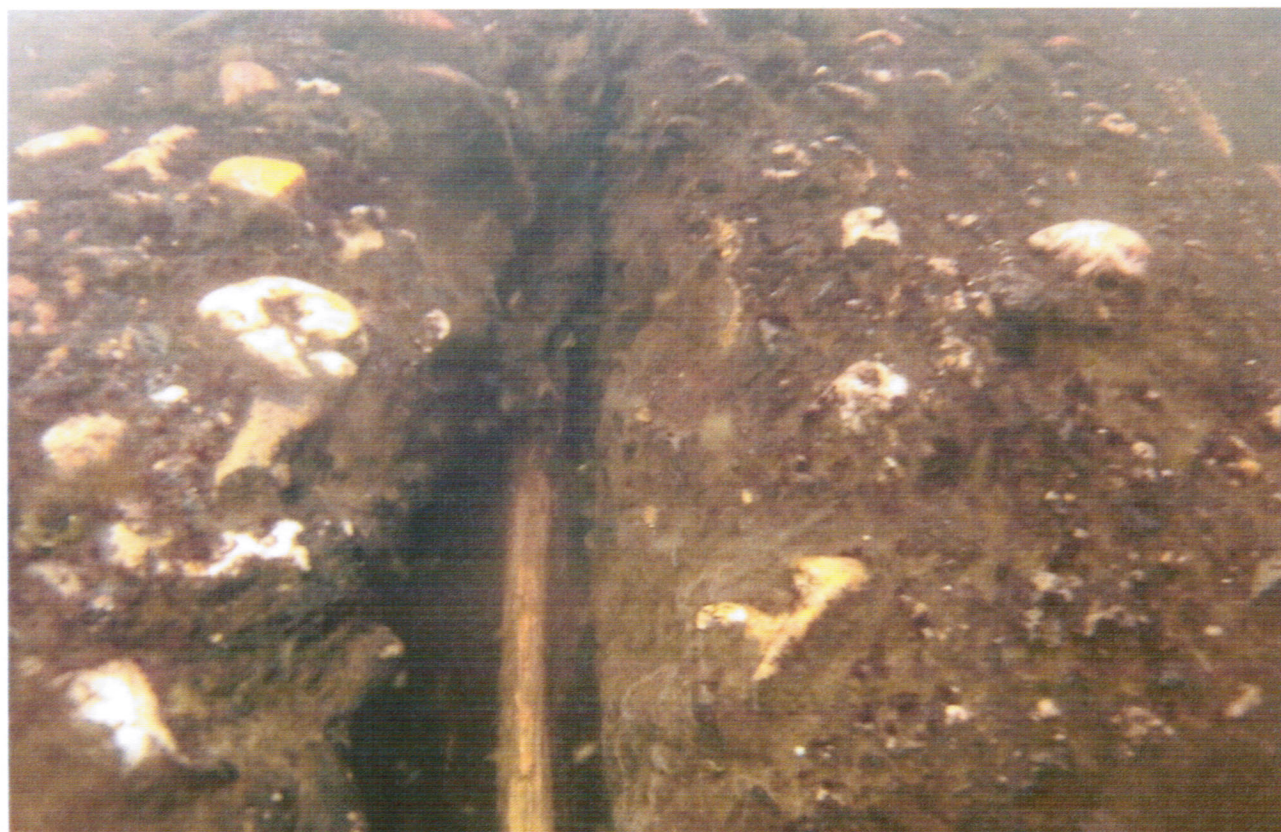
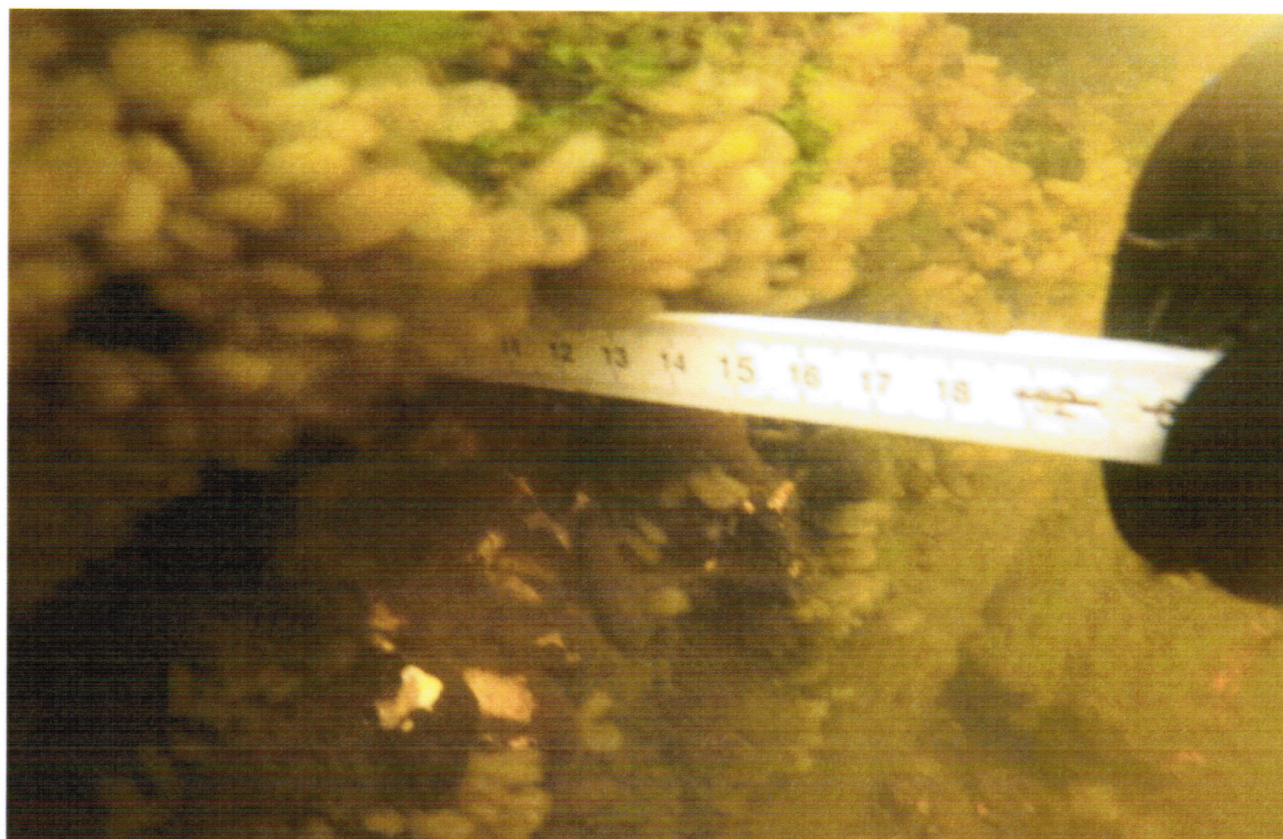
Foto: PS, a.s. Poruchy pravého pilíře

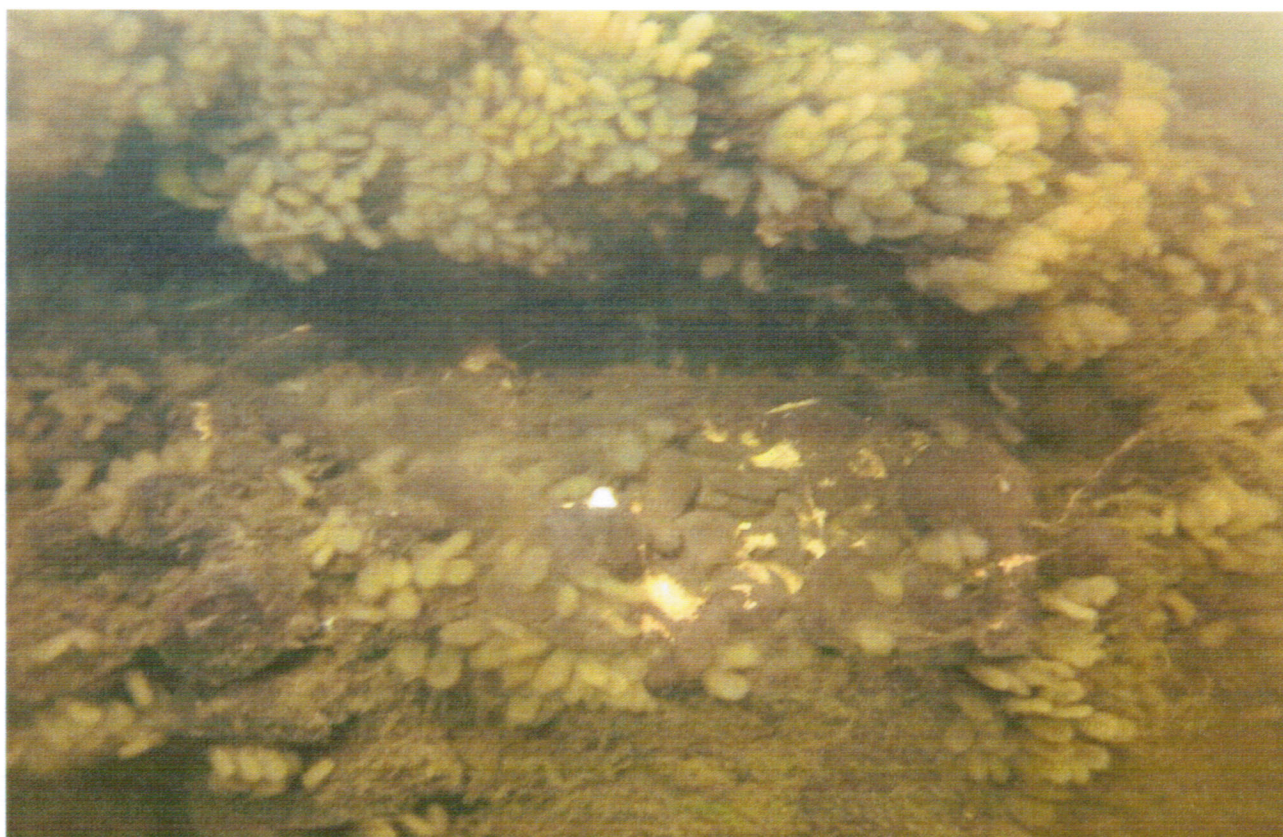
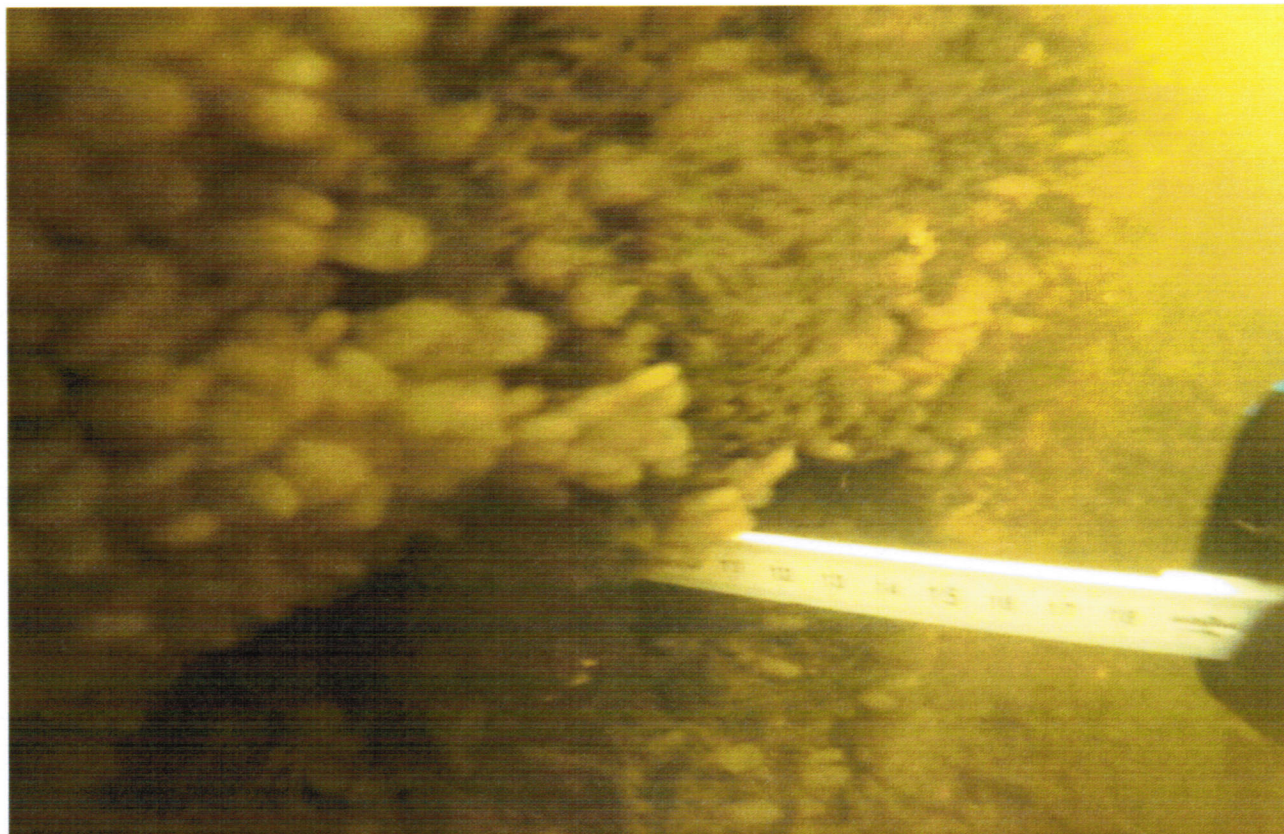
Foto: PS, a.s. Poruchy pravého pilíře
