Protokol z místního šetření o zjištění rozsahu povodňových škod způsobených povodní ze dne 7. 6. 2020

Lokalita (k.ú., obec): Sobotín

Vodní tok : Merta

Merta, Soborín - oprava koryta toku ř. km 4,220 - 5,614

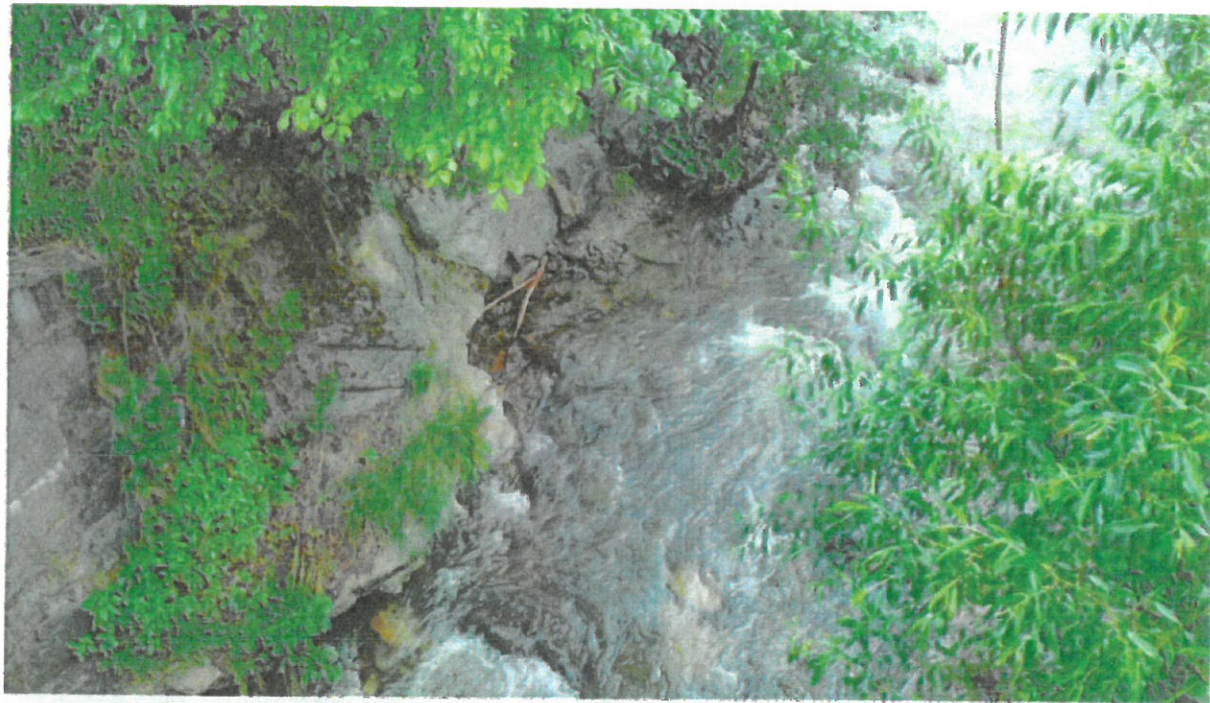
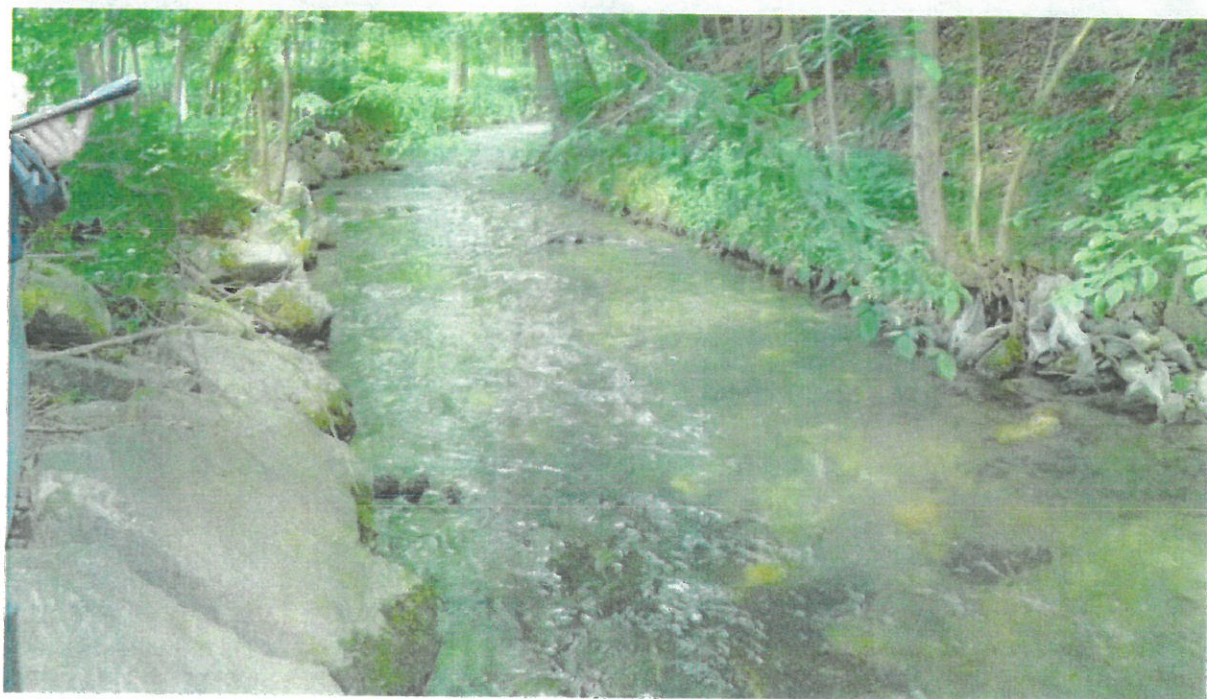
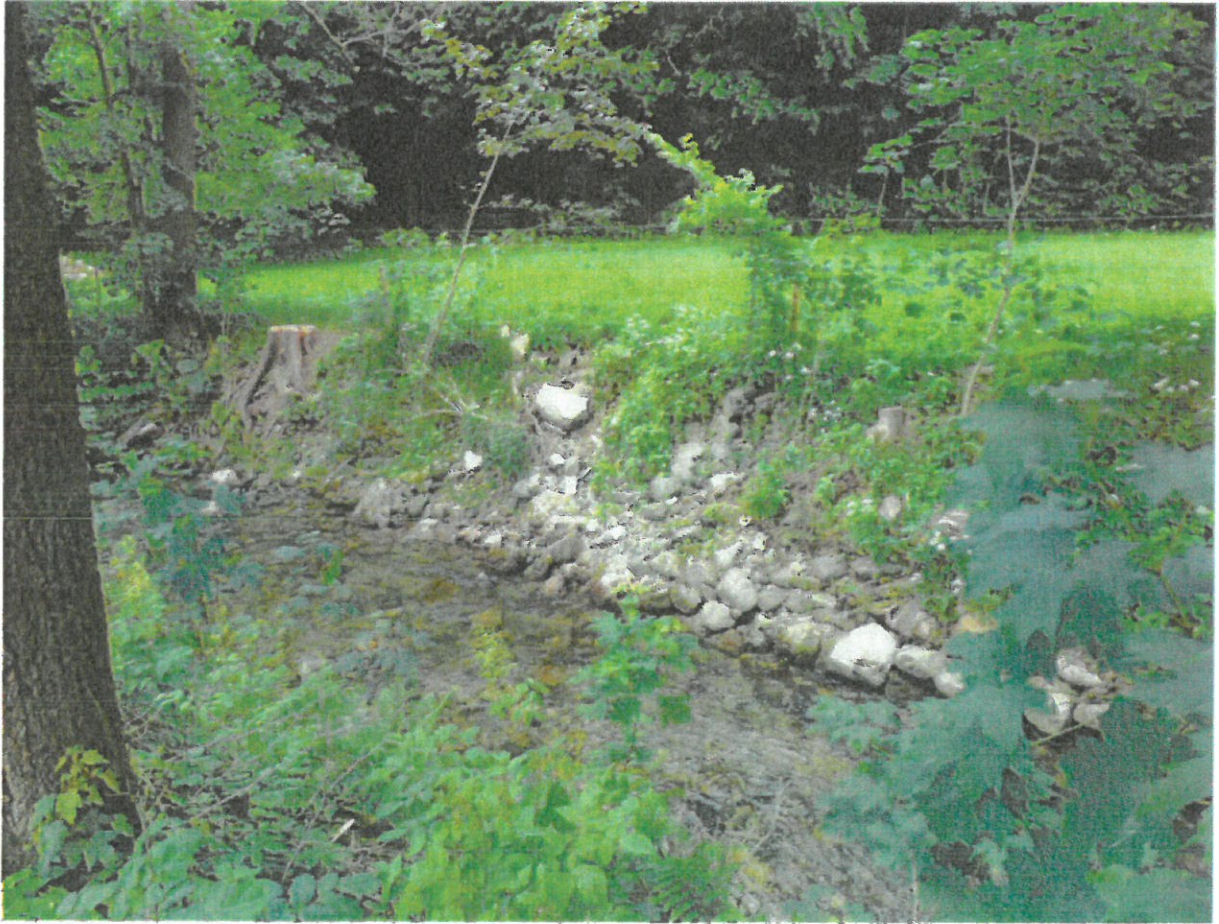
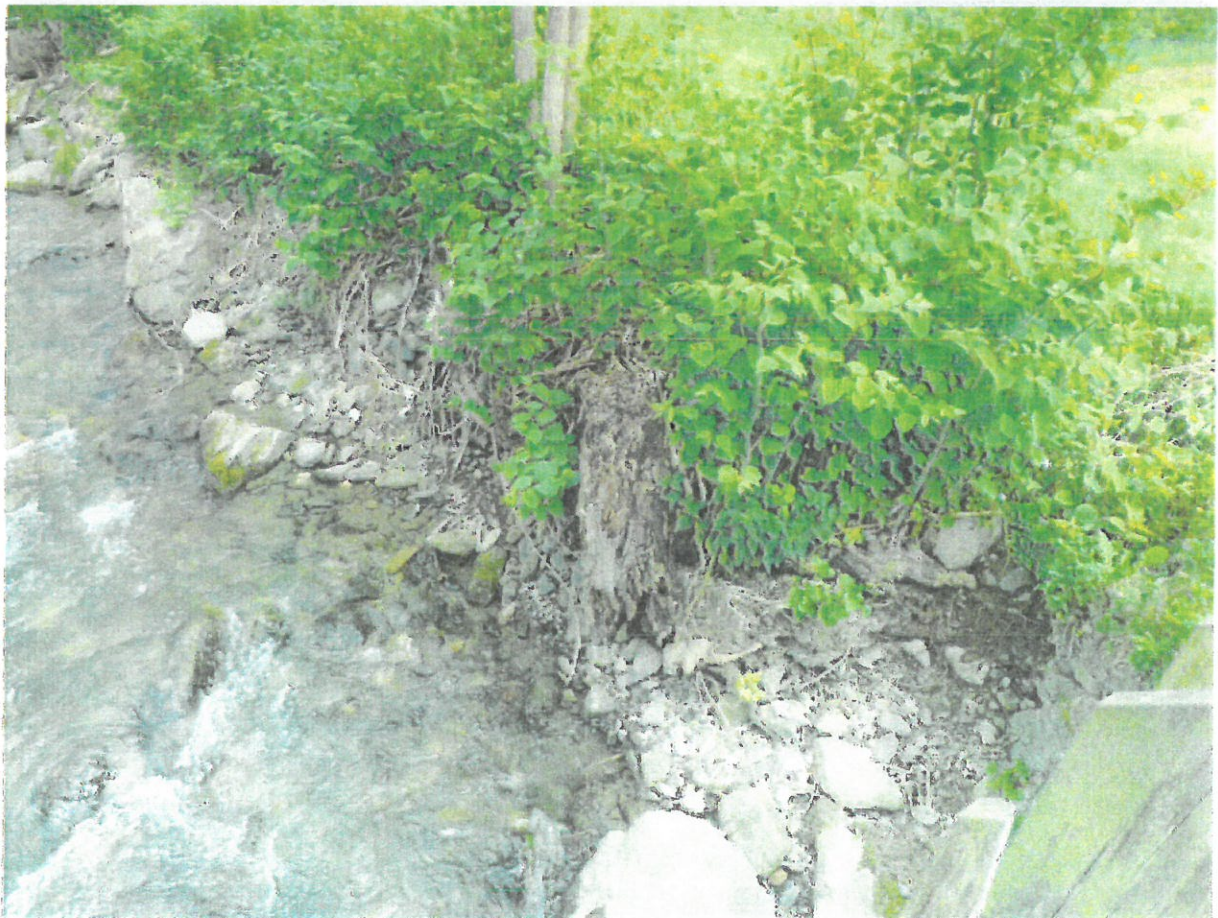
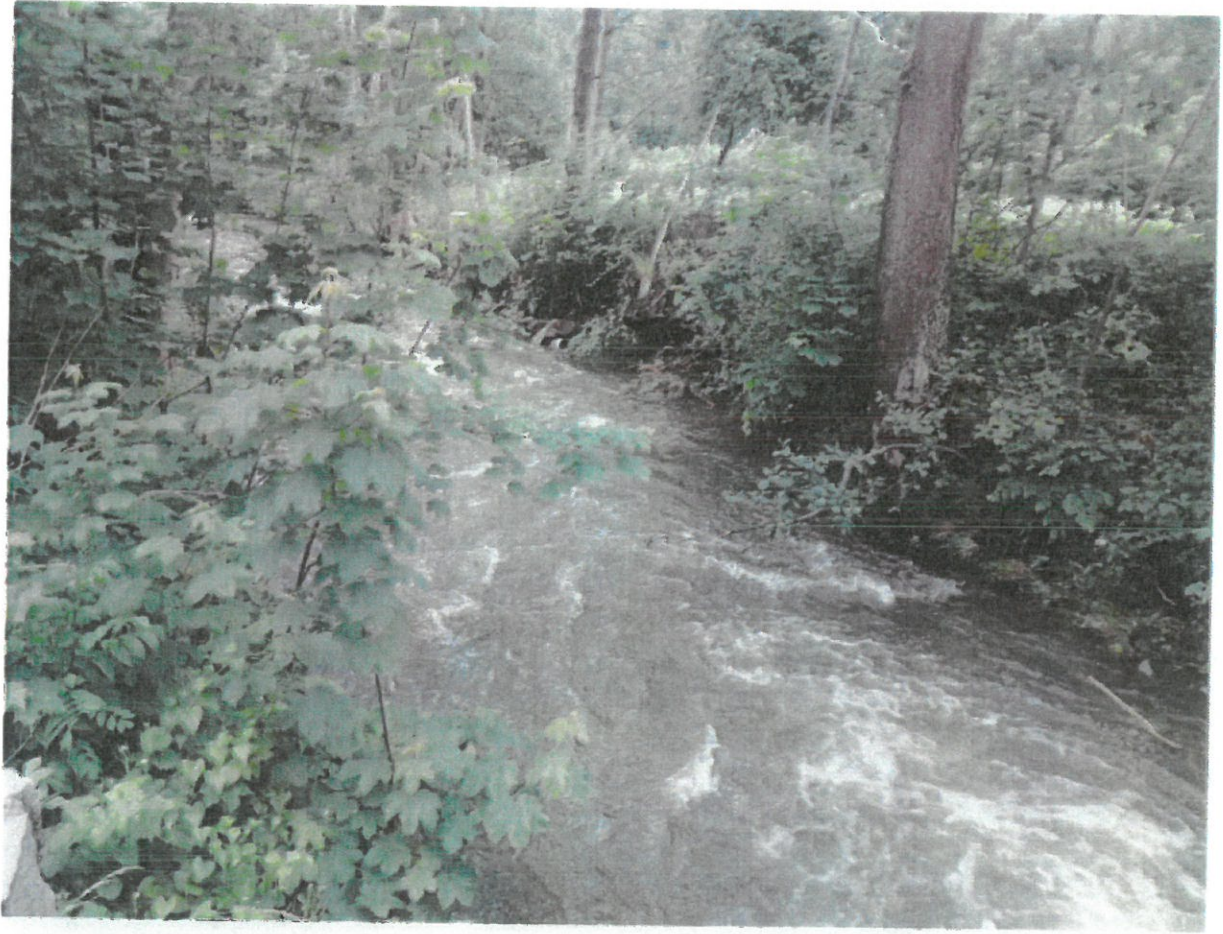
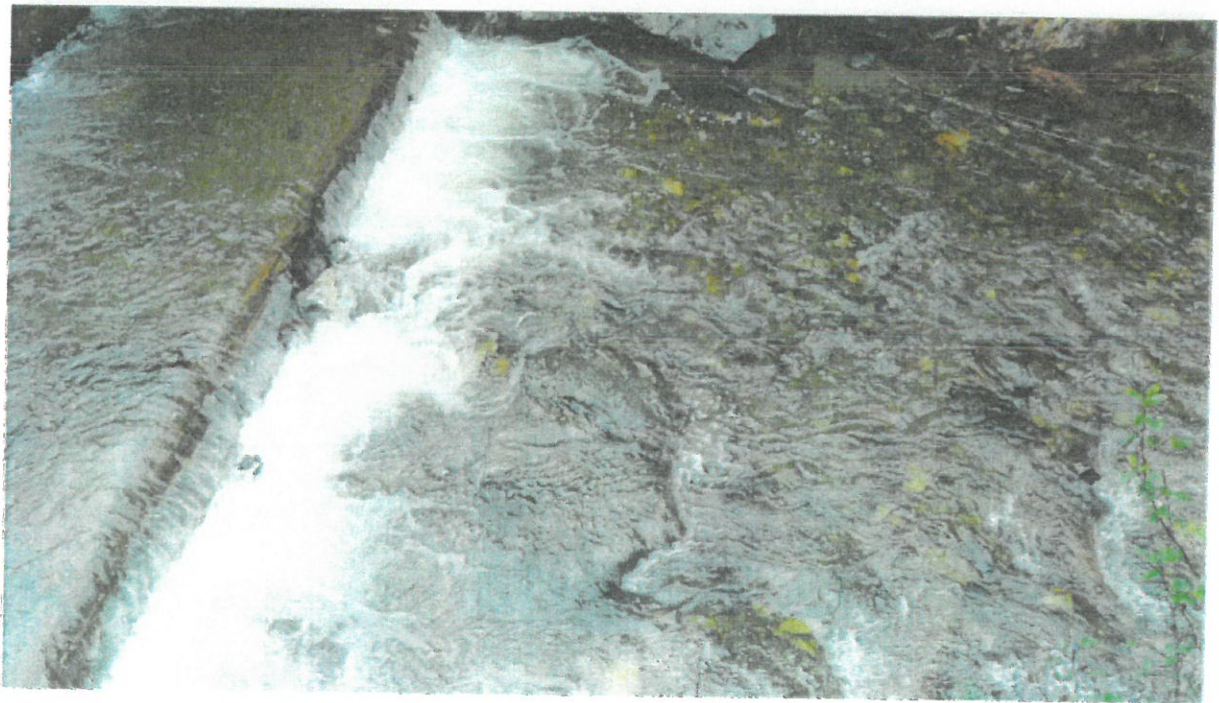
Fotodokumentace – příklady povodňových škod:

Příčiny, okolnosti vzniku závadného stavu (popis): Ke vzniku povodňové škody došlo v důsledku působení průtoku, který dosáhl Q10 s hodnotou 23,7 m³/s

Závažné důsledky trvání závadného stavu (popis): při povodni na úseku dlouhém 1,21 km došlo ke vzniku nátrží a nánosů. Dále bylo poškozeno 5 stabilizačních prahů a dlažby včetně patky.
