# Bečva, Osek nad Bečvou II – oprava koryta toku v ř.km 22,929 – 24,735

Zadání rozsahu stavby

k.ú. Osek nad Bečvou

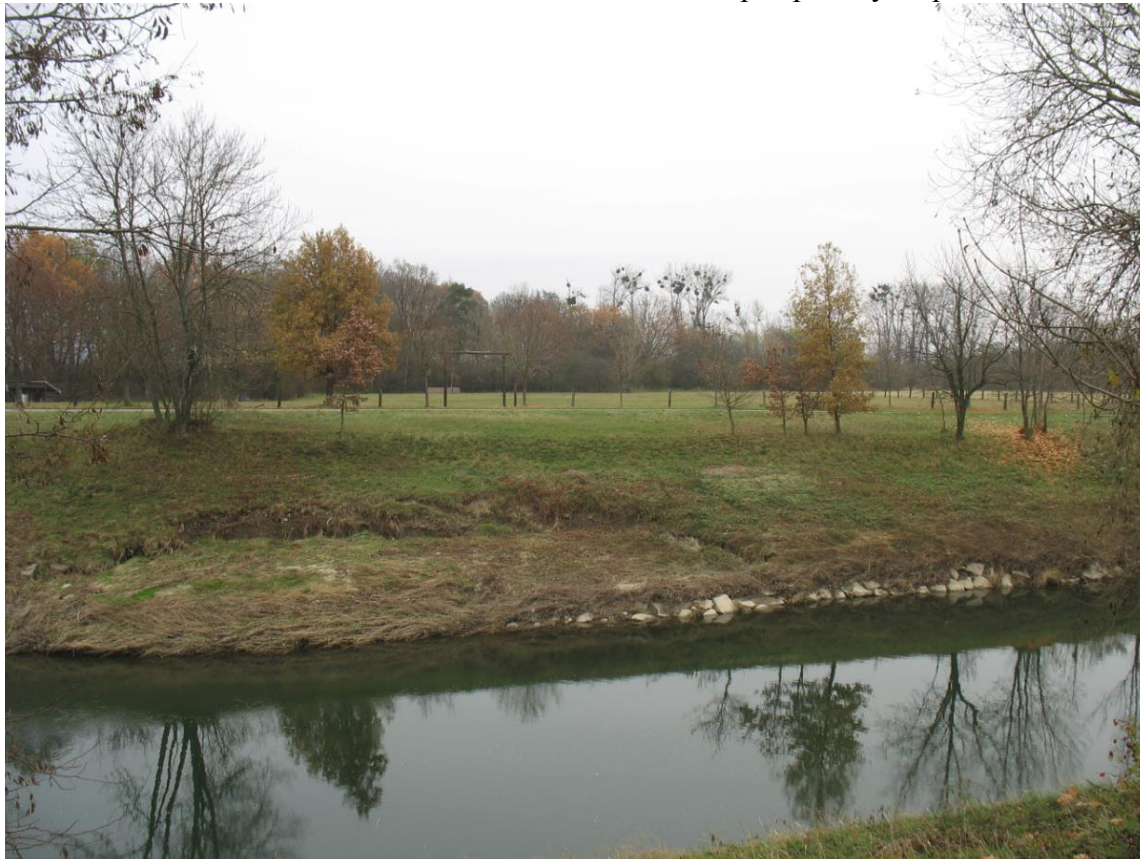
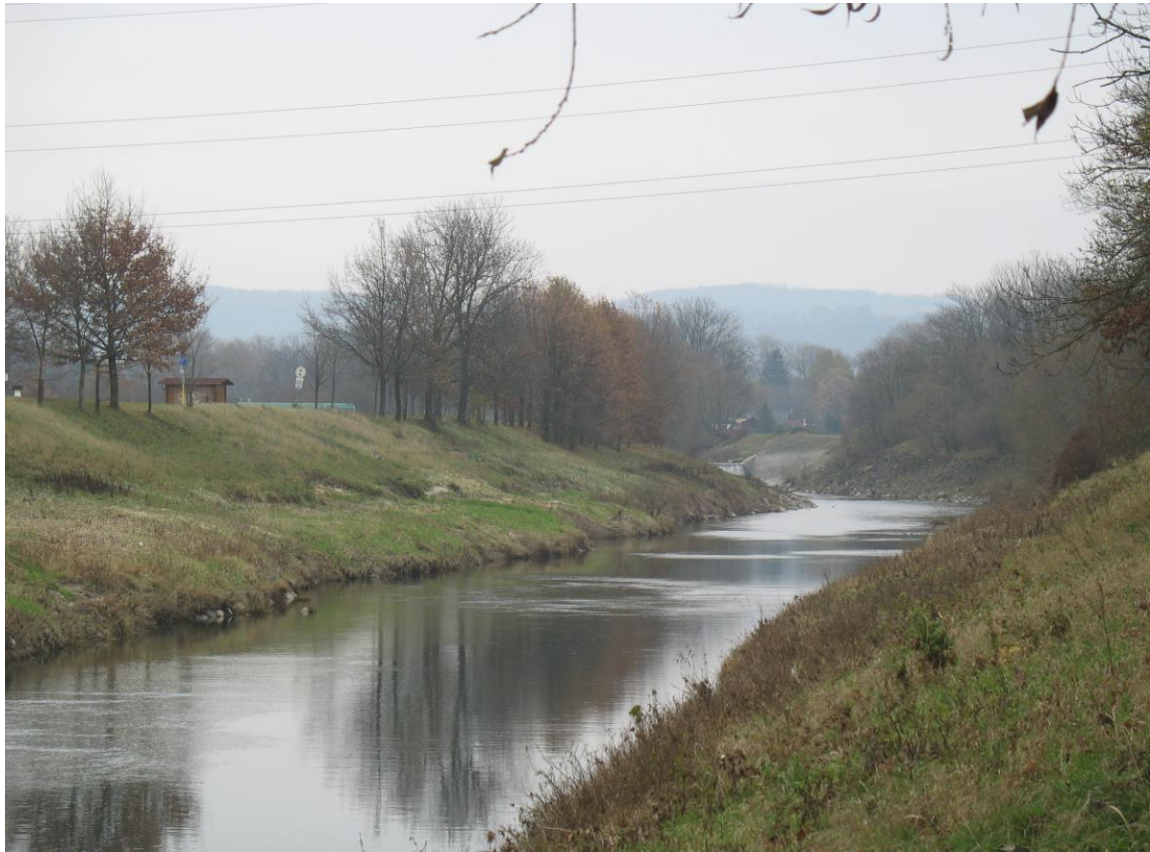
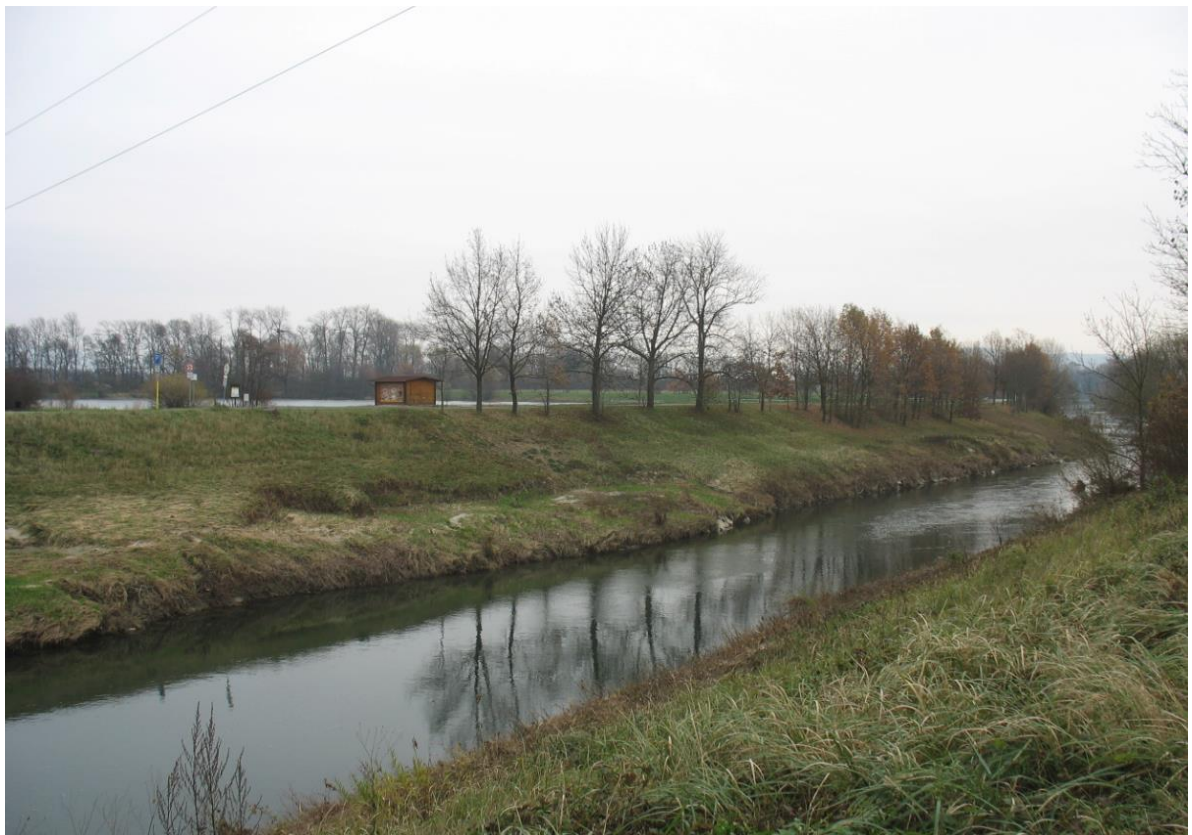
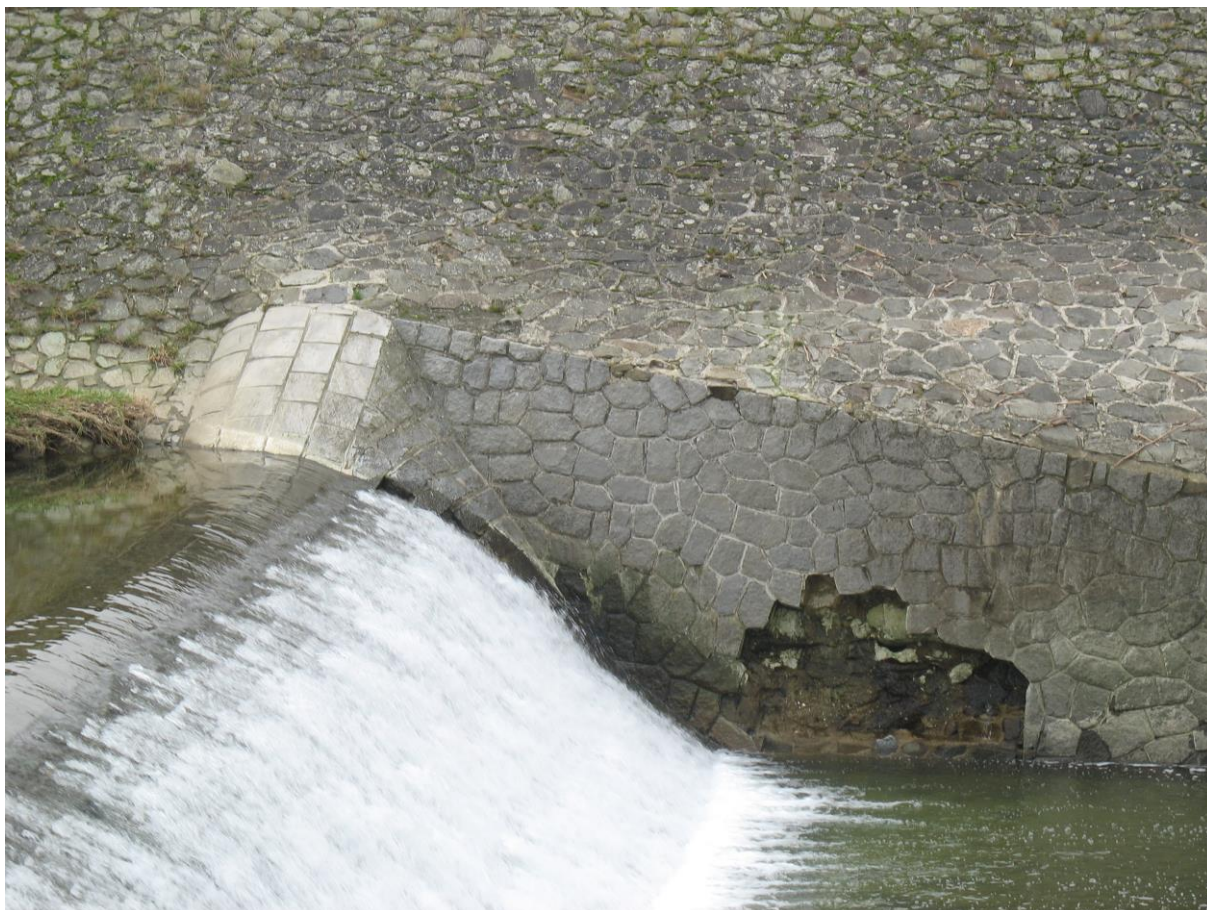
Střední úsek – od silničního mostu Osek n.B. – Oldřichov po spádový stupeň Osek n.B.

Ve spodní části úseku (od silničního mostu po stupeň Osek n.B.) došlo na pravém břehu v ř.km 23,500 – 24,100 k rozsáhlým sesunům svahu břehu do kynety toku. V celém úseku bylo pomístně odplaveno břehové opevnění, zejména v místech sesuvů svahů a u soutoku s bezejmenným tokem IDVT 10191804.

Ve vývaru stupně Osek n. B. (ř.km 24,401) se vytvořil výmol na levém břehu opěrné zdi vývaru. Z výmolu vytéká prosakující voda.

U výtrží doplnění břehového opevnění, které bude opřeno o patu z těžkého lomového kamene (min. 1 000 kg/kus), upravení sklonu svahu, dosypání vhodnou zeminou, ohumusování a osetí. U výmolů na levé opěrné zdi vývaru stupně Osek n.B. je nutné nejprve zasanovat či od drénovat průsak, který zřejmě způsobil narušení stability opěrné zdi. Následně bude srovnán podklad vhodnou směsí a doplněno obložení lomovým kamenem. Poškozené dlažby vývaru pod jezem Osek n.B. budou rozebrány a obnoveny v původním rozsahu s uložením do betonového lože včetně vyspárování. Štěrkový nános bude rozhrnut, nebo použit při sanaci nátrže jako podsyp.

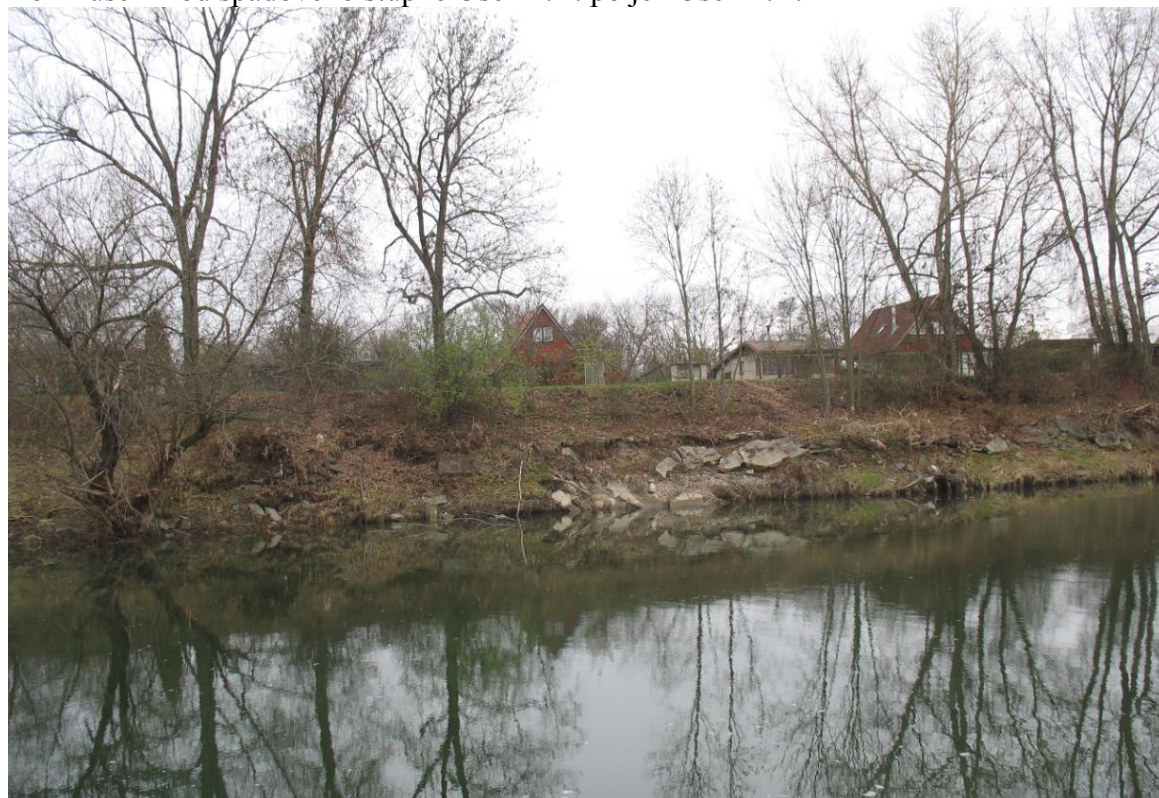
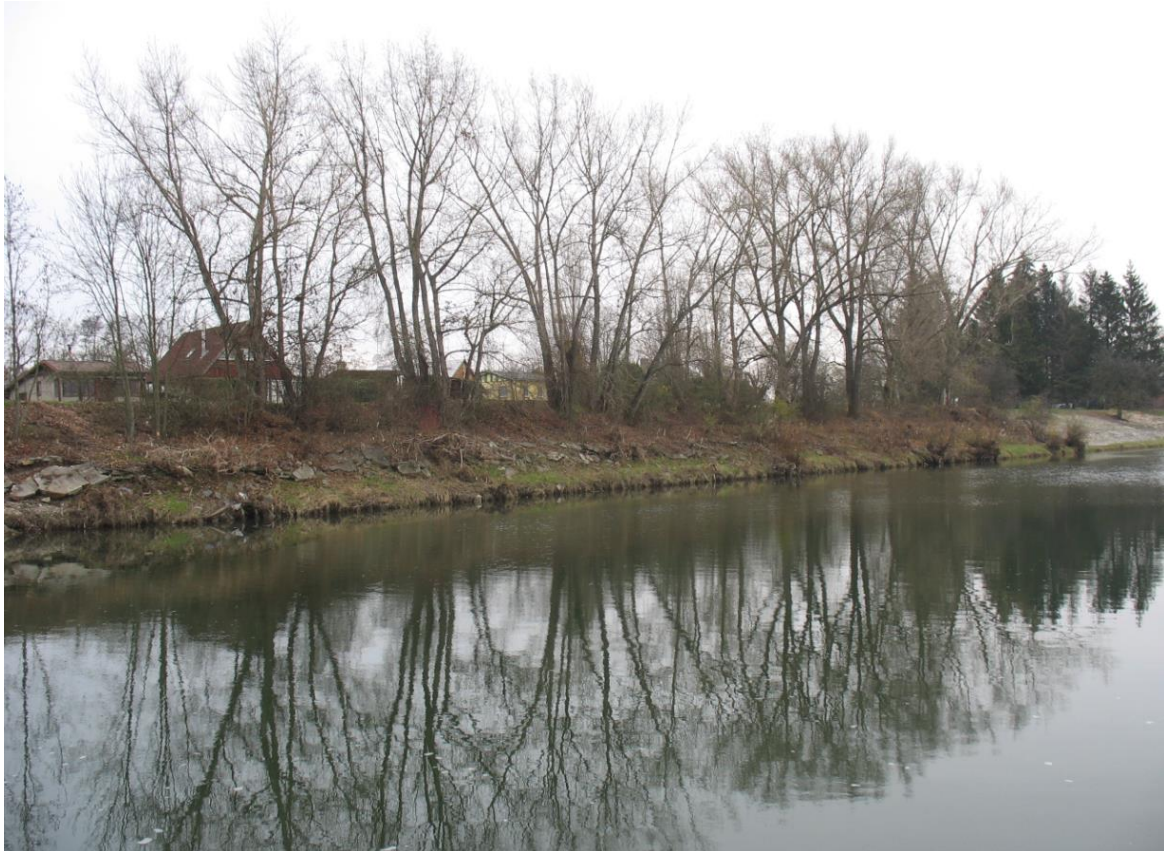
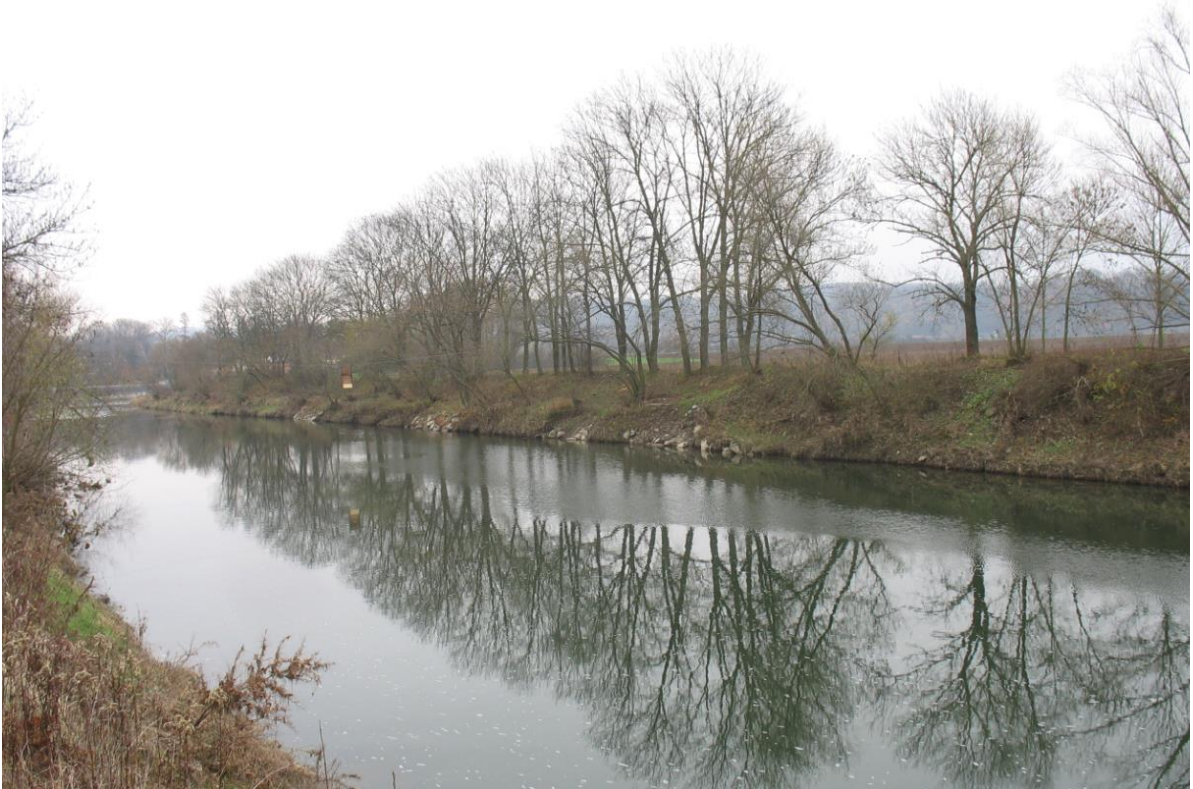
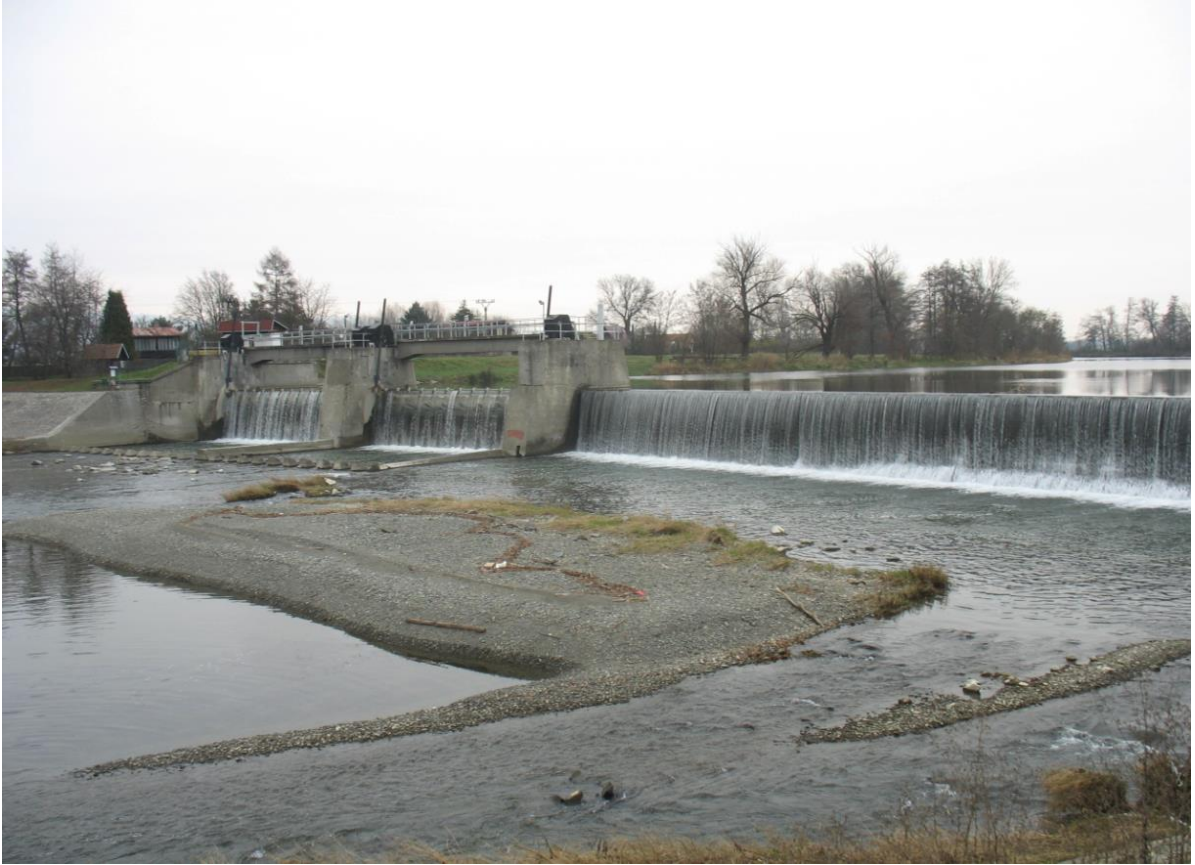
Horní úsek – od spádového stupně Osek n.B. po jez Osek n.B.

V horní části úseku (od stupně Osek n.B. po jez Osek n.B.) je opevnění na levém i pravém břehu značně poškozeno, pata svahu většinou chybí nebo je a vyskytují se pomístně výtrže. Poškození utrpěly i dlažby, které jsou součástí vývaru jezu Osek n. B. Pod pevnou přelivnou hranou se vytvořil štěrkový nános o mocnosti přesahující při nízkém stavu vody 1 metr nad hladinu o odhadovaném objemu 600 m<sup>3</sup>.
