# **Z á v ě r e č n á   z p r á v a**

## **j e z   K L A V A R Y**

**- průzkum jezu a dělicích zdí**

**PS PROFI s.r.o.**

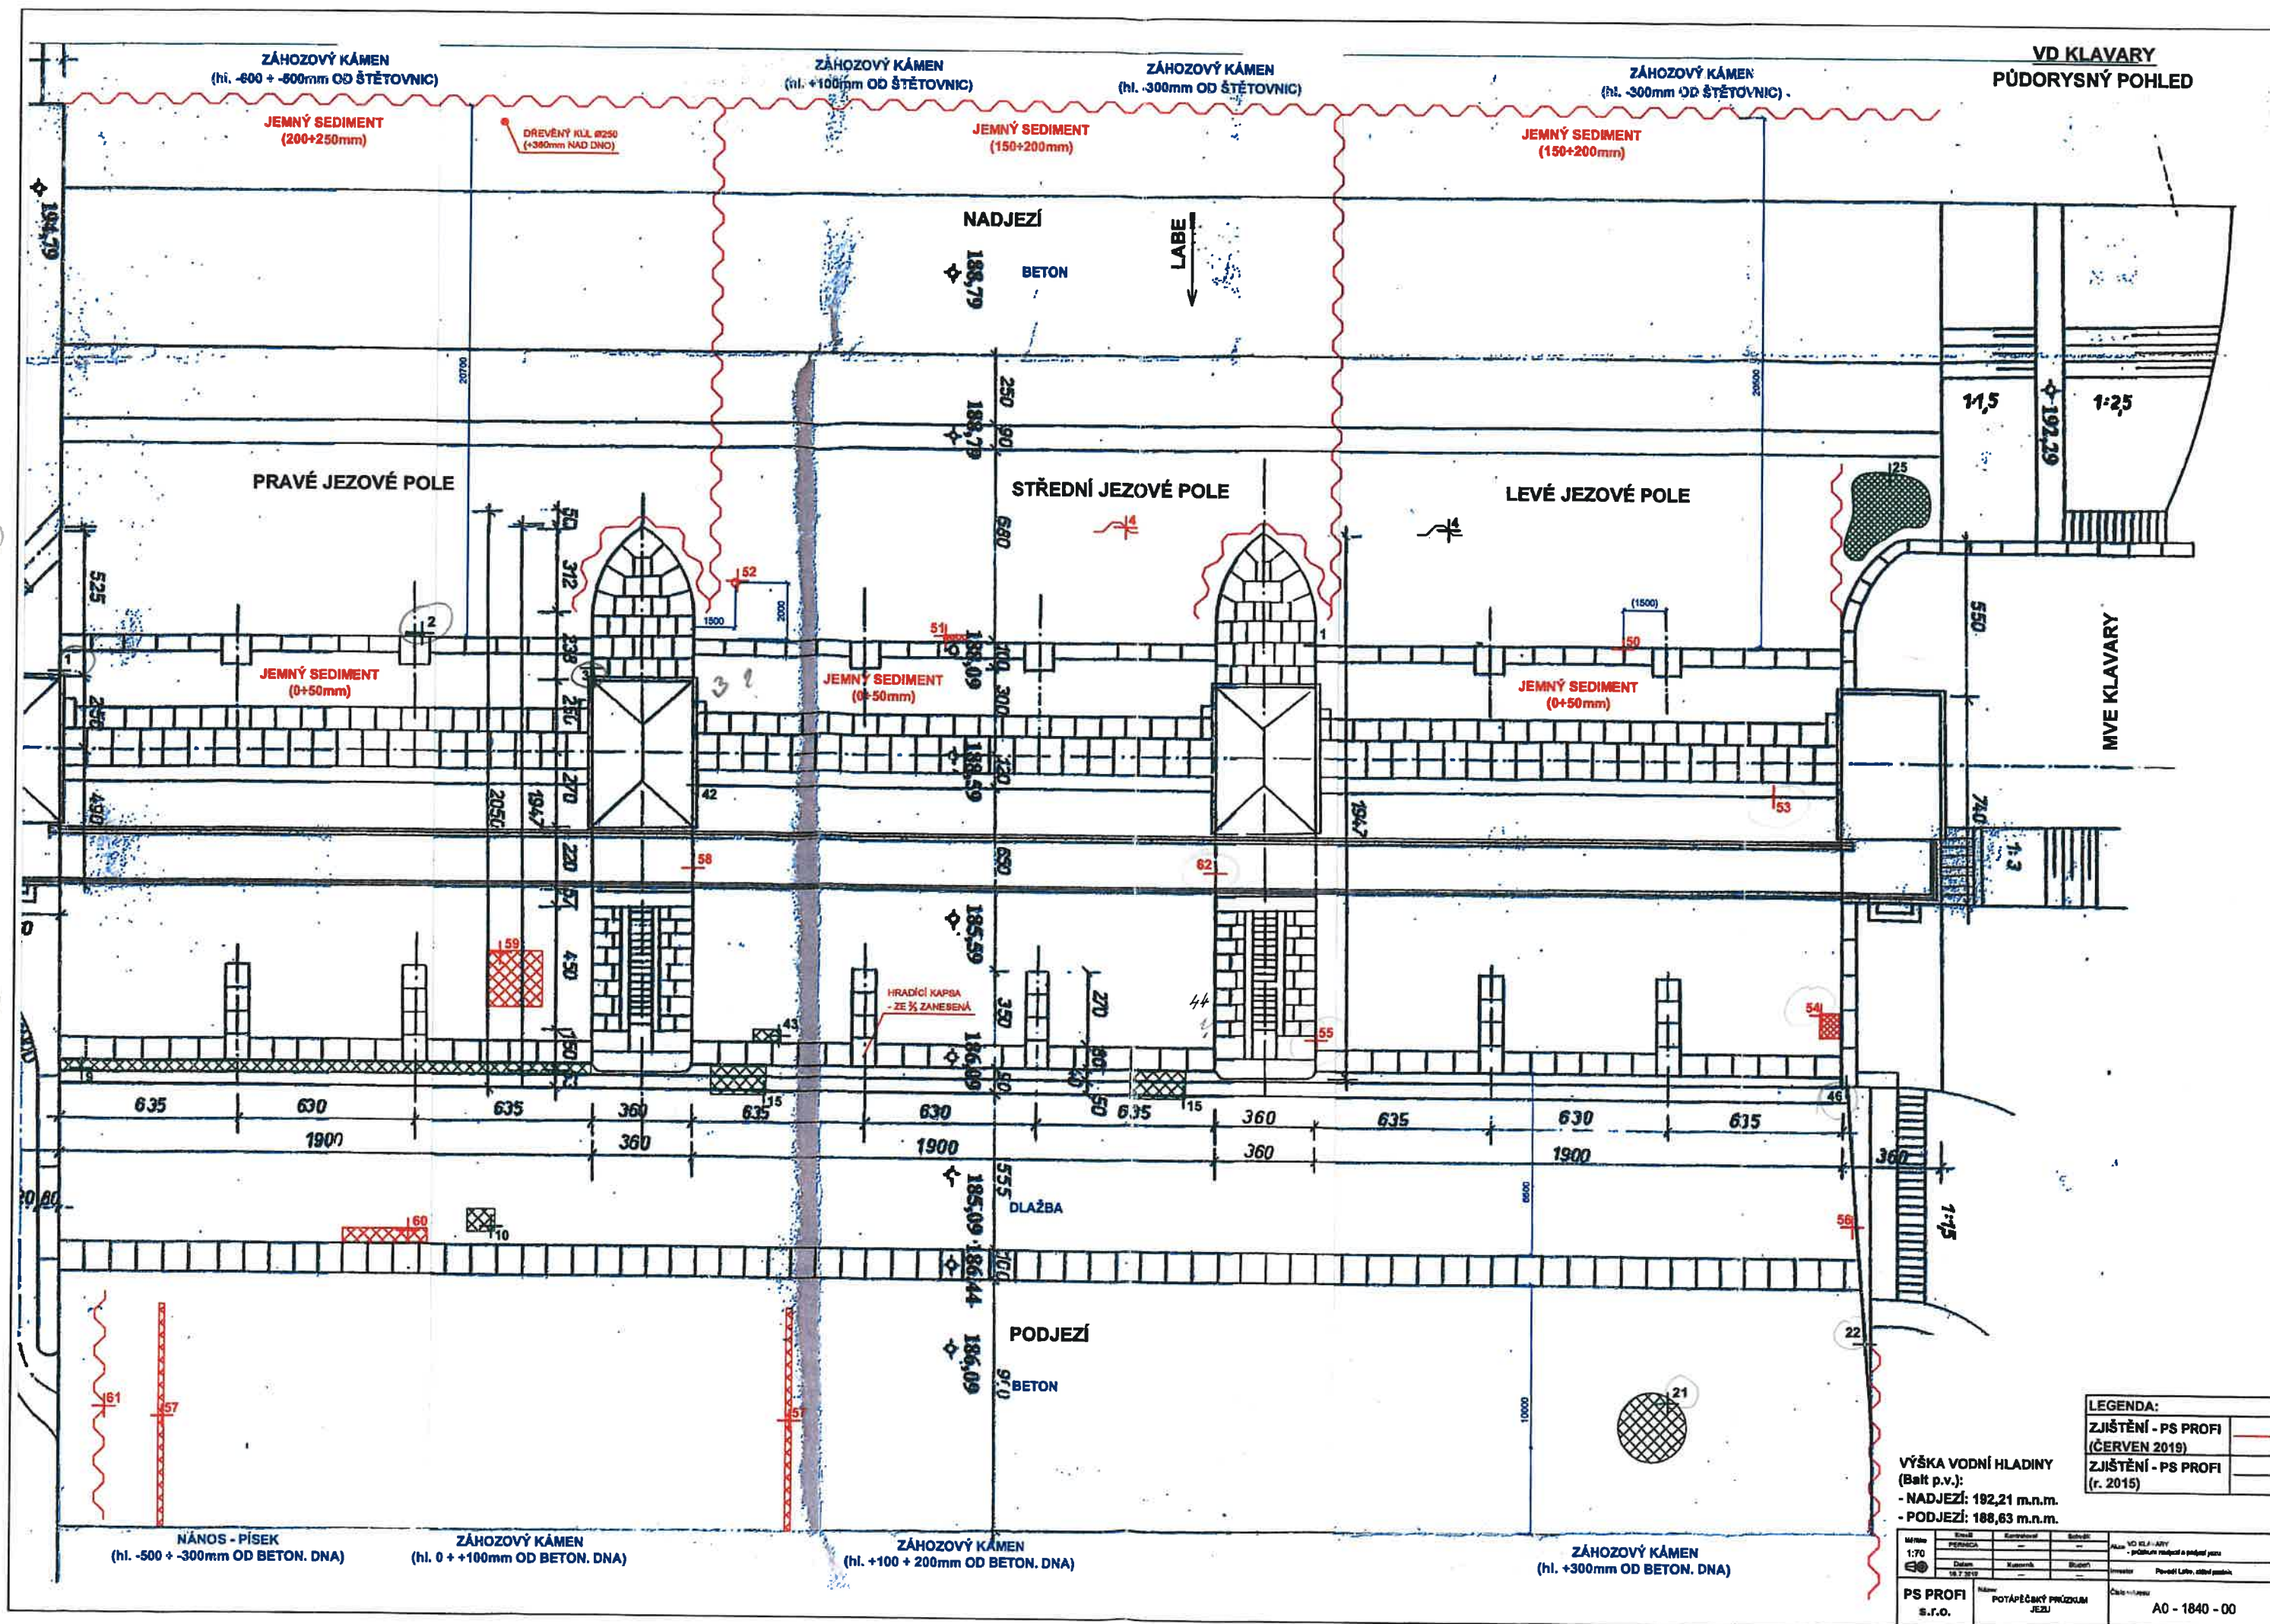
# VD KLAVARY - STŘEDNÍ JEZOVÉ POLE PODÉLNÝ ŘEZ - POHLED NA PRAVÝ BŘEH

**Střední pole** (pot. *Urbánek*) – hradící oka, kapsy (pravá kapsa zasypaná ze 2/3) i práh jsou v pořádku. Zjištění č. 44 (z roku 2015) bylo opraveno. Byla nalezena zjištění č. 15, 42, 43 (z roku 2015) a nová zjištění č. 58 (vrt v pravém říčním pilíři), č. 57 (poškozená dilatační spára), č. 62 (díra ve spárování levého říčního pilíře).

Podélný řez se zjištěními (č. 42) – střední pole (č. v. A2 – 1840 – 06)
