TECHNICKÁ ZPRÁVA č. z135/2019

VD Obříství

potápečské práce – průzkum spodní stavby VD

Datum zpracování: 18. 05. 2020

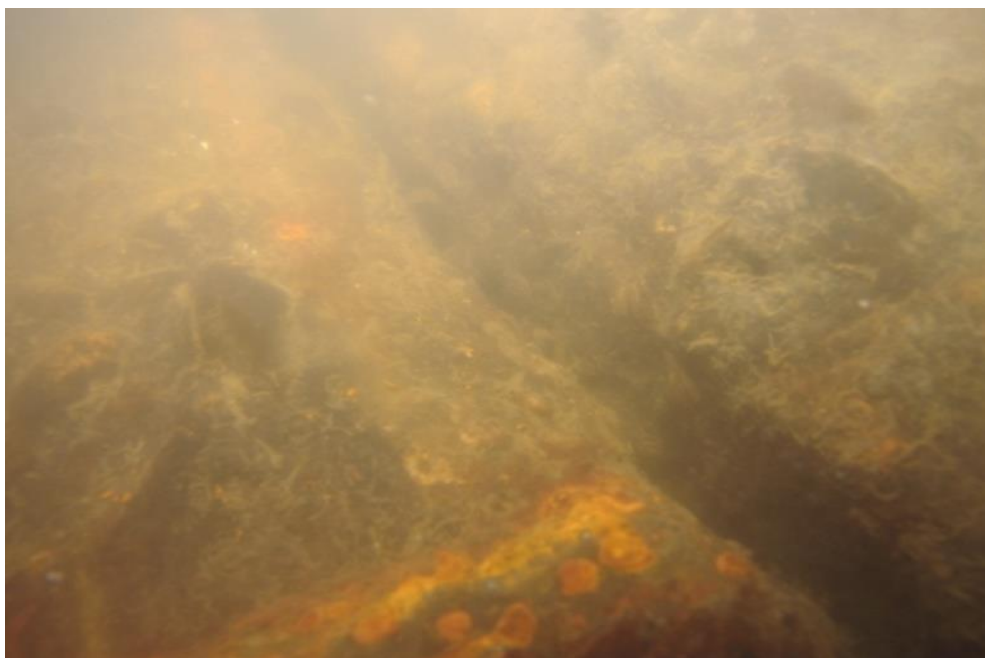
- Zjištění č.1
 - Na levé straně levého jezového pole je poškozená dilatační spára, směřující souběžně s levou opěrnou zdí, ve vzdálenosti cca 0,7 m. Spára začíná u štětovicové stěny na horní vodě (zde je v dobrém stavu) a pokračuje směrem po vodě. Na spodní vodě je znatelné poškození spáry, a to do hloubky cca 0,1 m a na několika místech i šíře 0,1 m. Dilatační spára vede přes spodní dosedací práh, kde je šíře spáry cca 0,02 m.

Obr. PS, a.s. poškozená dilatace na levém jezovém poli

- Provést odtěžení naplavenin z prostoru hradícího prahu v nadezí.
- Zjištění č. 1 - Provést opravu dilatační spáry na levé straně levého jezového pole.
- Zjištění č. 2 - Provést opravu dilatační spáry na pravé straně levého jezového pole.
- Zjištění č. 5 – Provést opravu dilatační spáry na pravé straně pravého jezového pole.
- Zjištění č.6 – provést opravu svislé dilatační spáry na levé opěrné zdi levého jezového pole v úrovni hladiny a nad ní.
- Zjištění č.7 – současný stav neohrožuje plavbu
- Zjištění č.8 - Opravit uvolněnou vodočetnou lať na levé straně horního ohlaví plavební komory.
- Zjištění č.9 – Odřezat vyčnívající štětovnici

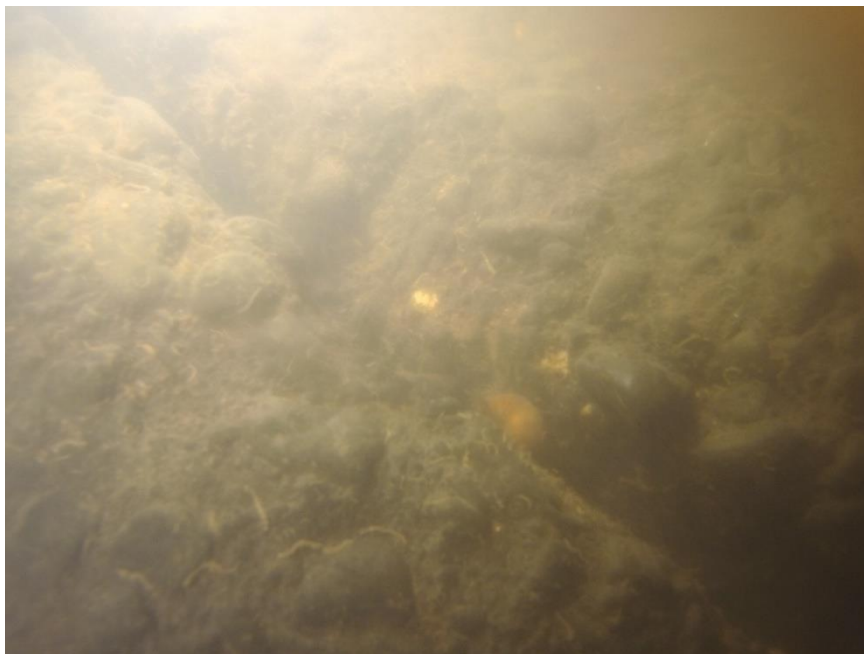
- Zjištění č.2
 - Na pravé straně levého jezového pole je poškozená dilatační spára, směřující souběžně se zdí pilíře, spára je vzdálená cca 1,65 m. Spára začíná u štětovnicové stěny na horní vodě (zde je v dobrém stavu) a pokračuje směrem po vodě. Na spodní vodě je znatelné poškození spáry, a to do hloubky cca 0,2 m a šíře 0,05 m. Dilatační spára vede přes spodní dosedací práh, kde je šíře spáry cca 0,02 m.

Obr. PS, a.s. poškozená dilatační spára v levém jezovém poli

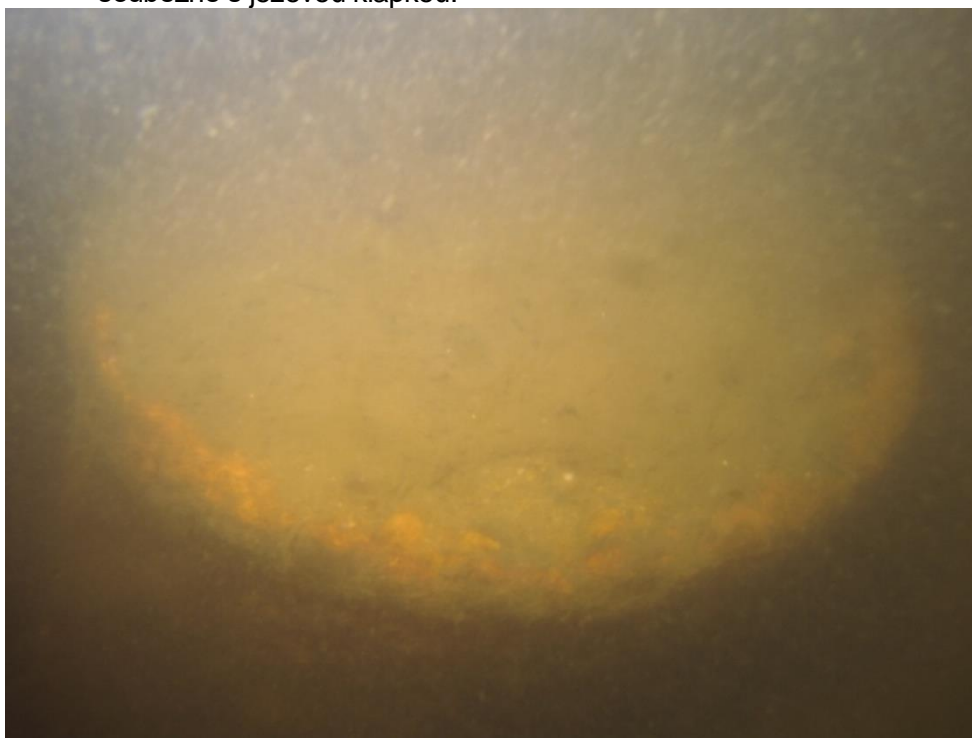
- Zjištění č.3
 - Na horní vodě cca 0,5 m před levým i pravým sektorovým polem jsou umístěny ocelové anti-vírové válce o průměru 0,3 m a výšce cca 0,5 m. Válce jsou umístěny souběžně s jezovou klapkou.

Obr. PS, a.s. anti-vírové válce na horní vodě

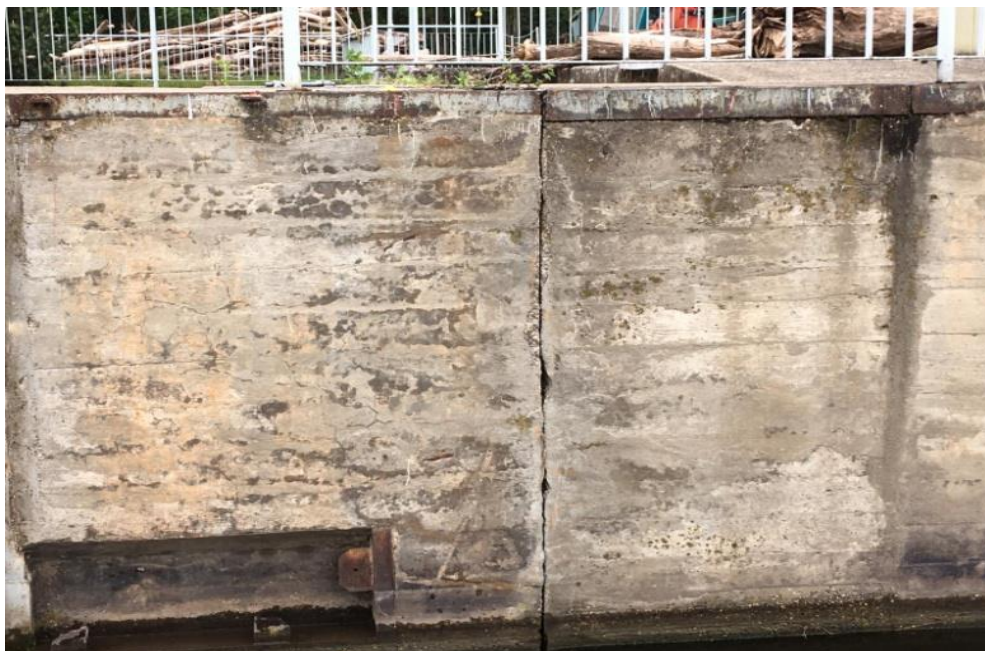
- Zjištění č.6
 - Na levé opěrné zdi na horní vodě je znatelná svislá dilatační spára, která je v části pod hladinou v dobrém stavu.

Obr. PS, a.s. svislá dilatační spára v levém nadjezí

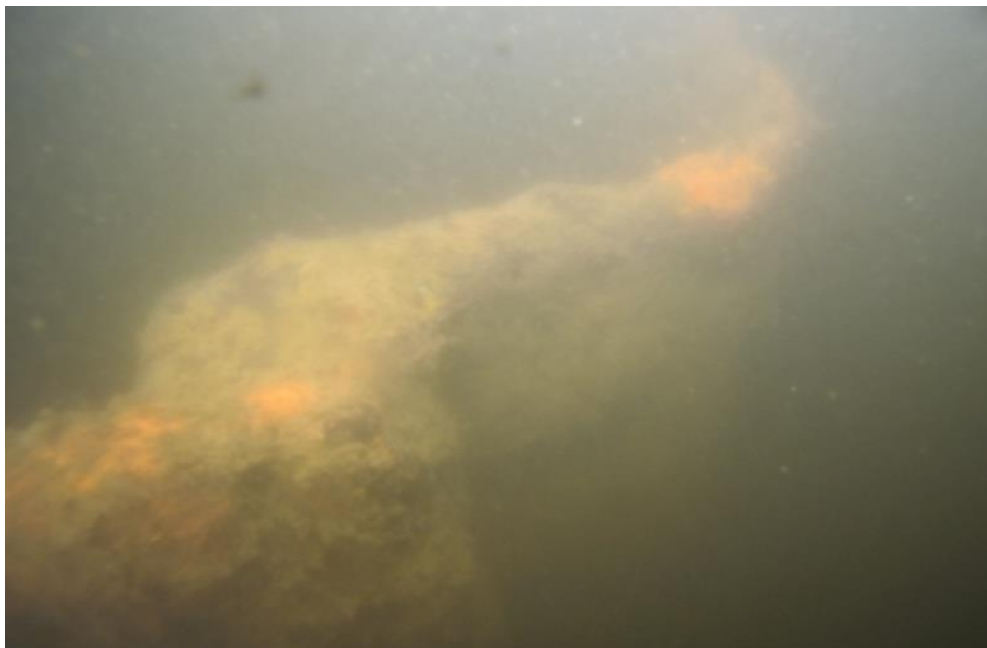
- Základové desky jezového pole jsou na horní i spodní vodě odděleny štětovou stěnou od kamenného hrubého záhozu.
- Velikost kameniva v hrubém záhozu je od cca 200 kg.
- Nadjezí je z větší části pod cca 0,8 až 1 m silnou vrstvou naplavenin.
- Drážky provizorního hrazení na horní i spodní vodě jsou bez viditelného poškození.
- Kotevní konstrukce pro provizorní hrazení na spodní i horní vodě je bez viditelného poškození.
- Na horní vodě bylo provedeno odsávání naplavenin, aby byl zkontrolován stav kotevních konstrukcí – bez zjištěných závad.

Obr. PS, a.s. štětová stěna na dolní vodě

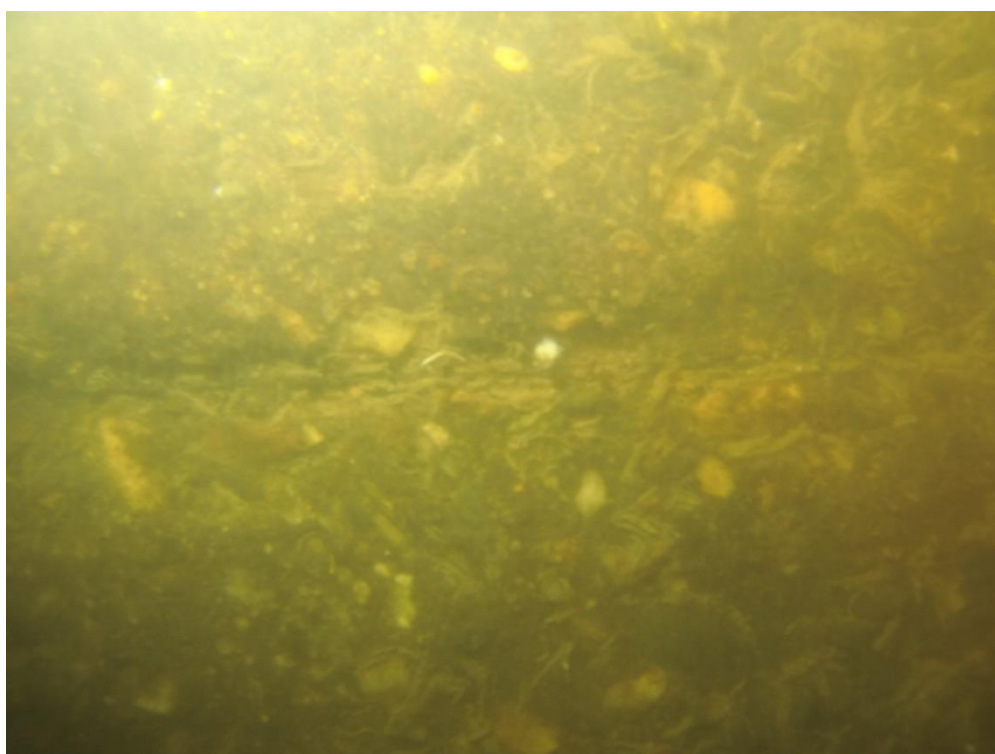
- Zjištění č. 4
 - Na levé straně pravého jezového pole je dilatační spára, směřující souběžně s levou opěrnou zdí, vzdálená cca 1,7 m. Spára na horní i spodní vodě je v dobrém stavu.

Obr. PS, a.s. dilatační spára na levé straně pravého jezového pole

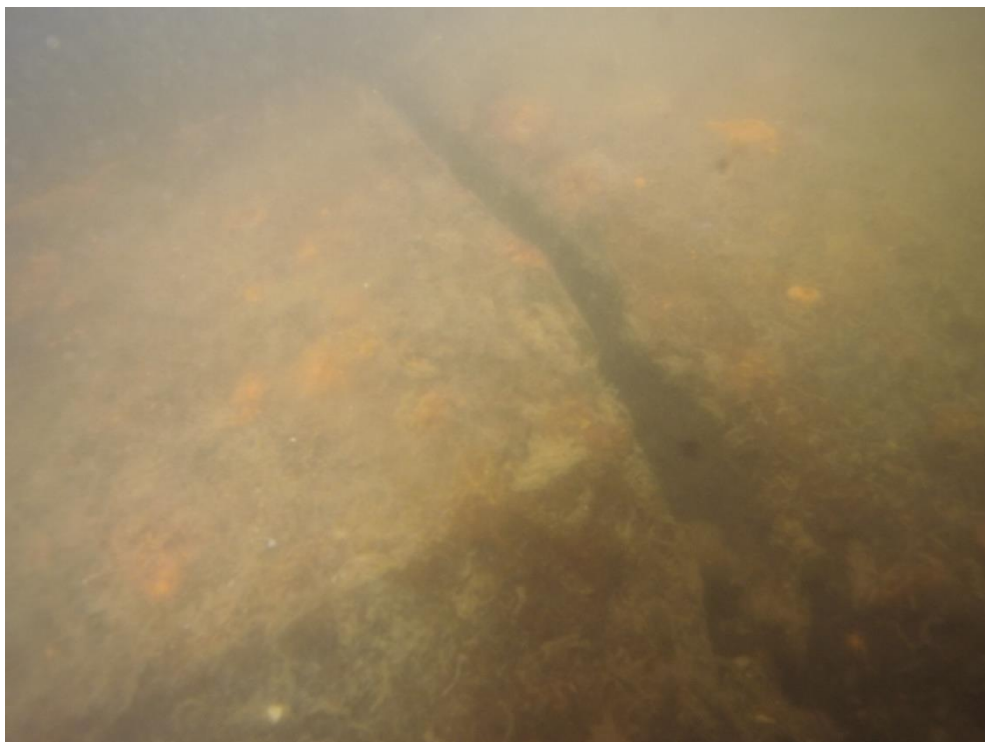
- Zjištění č. 5
 - Na pravé straně pravého jezového pole je poškozená dilatační spára, směřující souběžně s levou opěrnou zdí, spára je vzdálená cca 0,7 m. Spára na horní vodě nebyla zjištěna pro velkou vrstvu naplavenin. Na spodní vodě je znatelné poškození spáry, a to do hloubky cca 0,1 m a na několika místech i šíře 0,06 m. Dilatační spára vede přes spodní dosedací práh, kde je šíře cca 0,01 m.

Obr. PS, a.s. poškozená dilatační spára na pravé straně pravého jezového pole

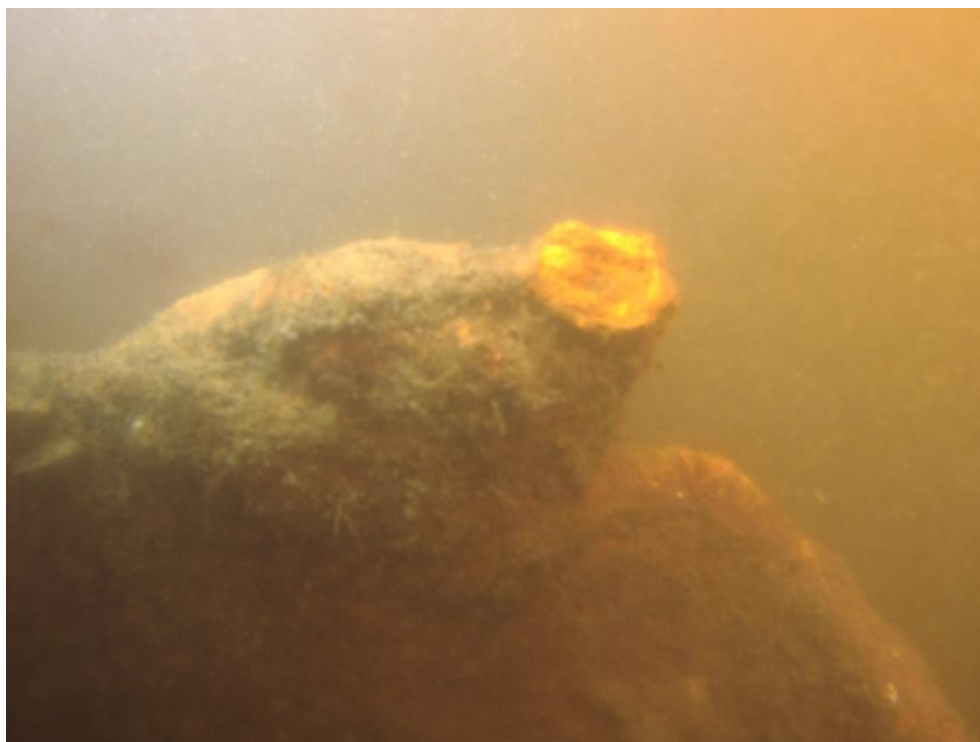
- Štětovnice dalb čekacího stání jsou bez viditelného poškození. Hloubka vody u jednotlivých dalb je od 2,6 do 2,7 m.
- Základová deska plavební komory na dolní vodě je ukončena betonovou hranou od kamenného hrubého záhozu.
- Cca 15 m směrem po vodě začíná nános bahna, organických naplavenin a štěrkopísku.
- Drážky a práh provizorního hrazení jsou bez viditelného poškození.
- Betonové a ocelové konstrukce na dolním ohlaví jsou bez viditelného poškození.
- Zjištění č.9
 - Vyčnívající štětovnice cca 1,5m proti vodě od dalb prvního čekacího stání. Horní část štětovnice je 2 m pod hladinou a 0,6 m nade dnem. Je mírně nakloněna do plavební dráhy

Obr. PS, a.s. vyčnívající štětovnice na DO PK
