TECHNICKÁ ZPRÁVA č. z135/2019

VD Štětí

průzkum spodní stavby vodního díla

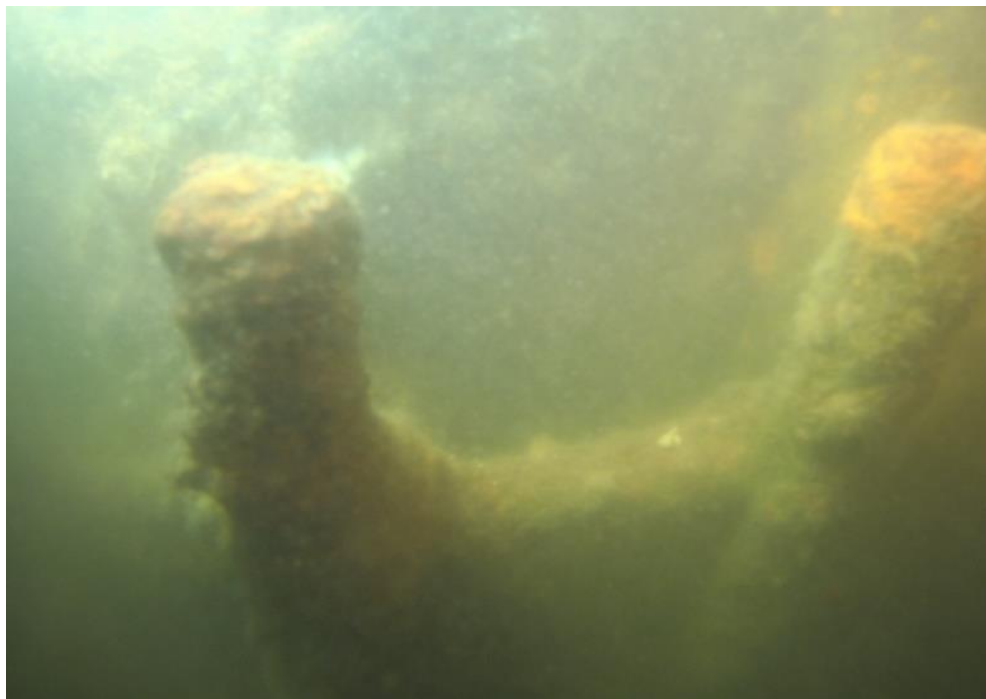
- Zjištění č.4
 - U svislých štětovnic dolních svodidel na levé straně VPK, jsou odhaleny základové betonáže s vyčnívající armovací výztuží. Výšky odhalených betonů jsou 0,2 m až 0,8m. Porucha je způsobená odplavením okolního materiálu.
- Zjištění č.5
 - U páté a šesté dalby čekacího stání na levé straně jsou odhaleny základové betonáže s vyčnívající armovací výztuží. Výšky odhalených betonů jsou 0,2 m až 0,5 m. Porucha je způsobená odplavením okolního materiálu.

Obr. PS, a.s. VPK dolní ohlaví, odhalené armování u svislých štětovic

- Zjištění č.4 – provést doplnění hrubého záhozu u svislých štětovnic dolních svodidel na levé straně VPK, kde jsou odhaleny základové betonáže s vyčnívající armovací výztuží.

- Zjištění č.5 – provést doplnění hrubého záhozu u páté a šesté dalby čekacího stání na levé straně kde jsou odhaleny základové betonáže s vyčnívající armovací výztuží.
