Tlačný remorkér MR 165/CS
PL 32102412 „MĚLNÍK“

**ČÁSTEČNÁ OPRAVA OBŠÍVKY, OPRAVA
STEVENOVY ROURY, LOŽISKA KORMIDLA A
VRTULE**

Technické podmínky opravy

5791302

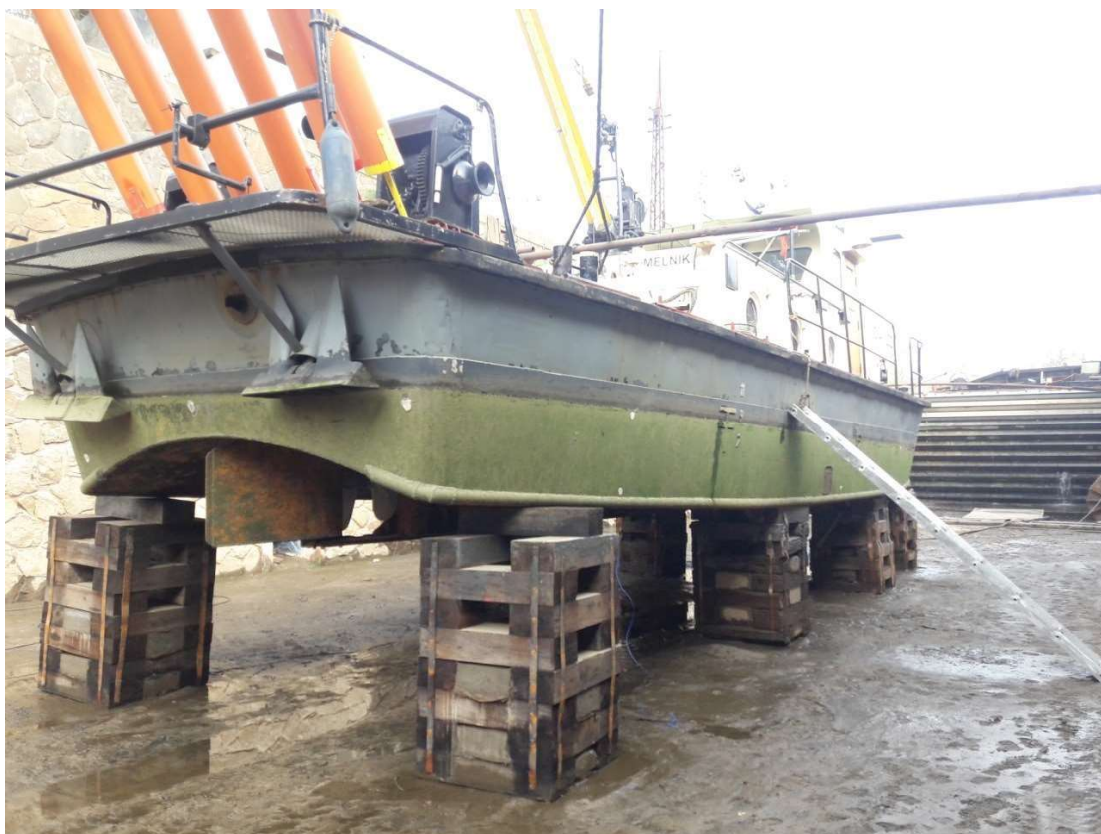
Prohlídkou bylo na obšívce plavidla zjištěno nadměrné opotřebení a výrazná důlková koroze, zvláště v prostoru vrtule v oblasti zadního kolizního prostoru. Tloušťka obšívky nesplňuje požadavky vyhlášky č. 223/1995 Sb., kap. 2, bod 2.01.2, písmeno b) a je nutno provést opravu.

Obr. 1 – celkový pohled na zád'

V roce 2009 byla provedena oprava obšívky dna a boků do výšky 800 mm od základové roviny "přeplátováním" (zdvojením plechů). Z tohoto důvodu lze nyní korozní poškození opravit pouze úplnou výměnou zdvojené obšívky dna a boků. Oprava bude provedena v celém zadním kolizním prostoru až k vodotěsné přepážce P5.

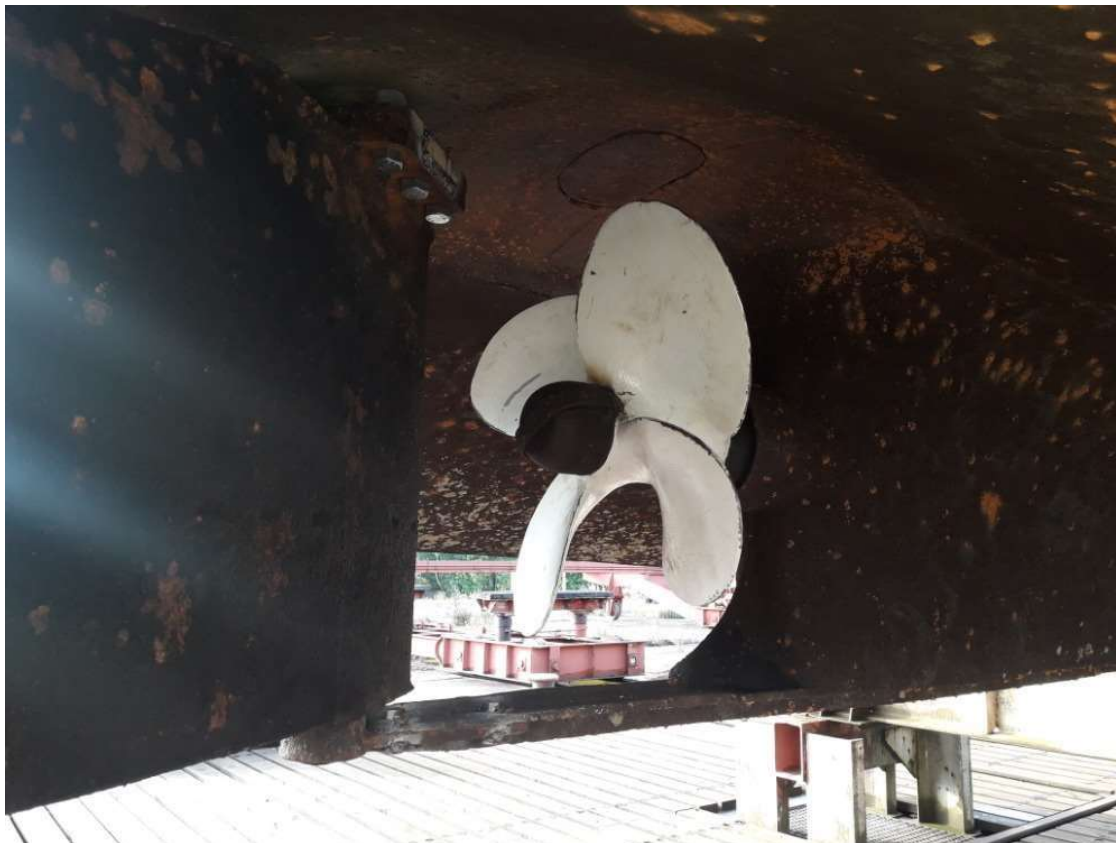
Ochranná trubka stevenové roury hřídelového vedení je silně zkorodovaná a vyžaduje výměnu.

Vůle v kluzném ložisku kormidelního pně přesahuje maximální vůli (danou pro druh ložiska a průměr pně kormidla) danou požadavky Pravidel CS Lloydů Praha. Je nutné pně demontovat a jeho ložiskovou vůli vymezit výměnou pouzdra.

Na náběžných hranách listů jsou patrná poškození a deformace vzniklé kontaktem vrtule s pevnými překážkami (splávi, kameny). Tyto deformace je nutno vyrovnat a poškození odstranit vybroušením a přeleštěním. Protože při opravě dojde k odebrání části materiálu listů (bronz), bude nutno vrtuli po provedení opravy vyvážit (viz další text).

Obr. 2 – vrtule, kormidlo, ostruha

Silně zkorodovanou ochrannou trubku stevenové roury bude odstraněn odbroušením. Je nutné vyrobit nový prstenec z lodního plechu o minimální tl. 5 mm a šířce 200 mm, spasovat se stevenovou rourou a přivařit koutovým svarem.

Při opravě ložiska je postup následující – demontuje se ovládací segment v kolizním prostoru, odřízne se ostruha s patním ložiskem a kormidlo i s pněm se vysunou směrem dolů z ložisek kokerovy roury. Ložisková pouzdra se demontují. Po kontrole stavu pně a měření jeho průměru se vyrobí a osadí nová pouzdra s předepsanou vůlí dle „Pravidel“. Opačným postupem se kormidlo namontuje.

Lodní vrtule vykazuje poškození vzniklá během provozu plavidla. Hrany listů vrtule jsou místně poškozené, listy jsou mírně deformované. CS Lloyd doporučuje v rámci opravy zabrousit poškozené hrany vrtule do hladka, vyrovnat deformace a následně nechat vrtuli odborně vyvážit.
