Tlačný remorkér

PL 32103495 „ADAM“

**VÝMĚNA OBŠÍVKY, OPRAVA POHONNÉHO A
KORMIDELNÍHO ZAŘÍZENÍ**

Technické podmínky opravy

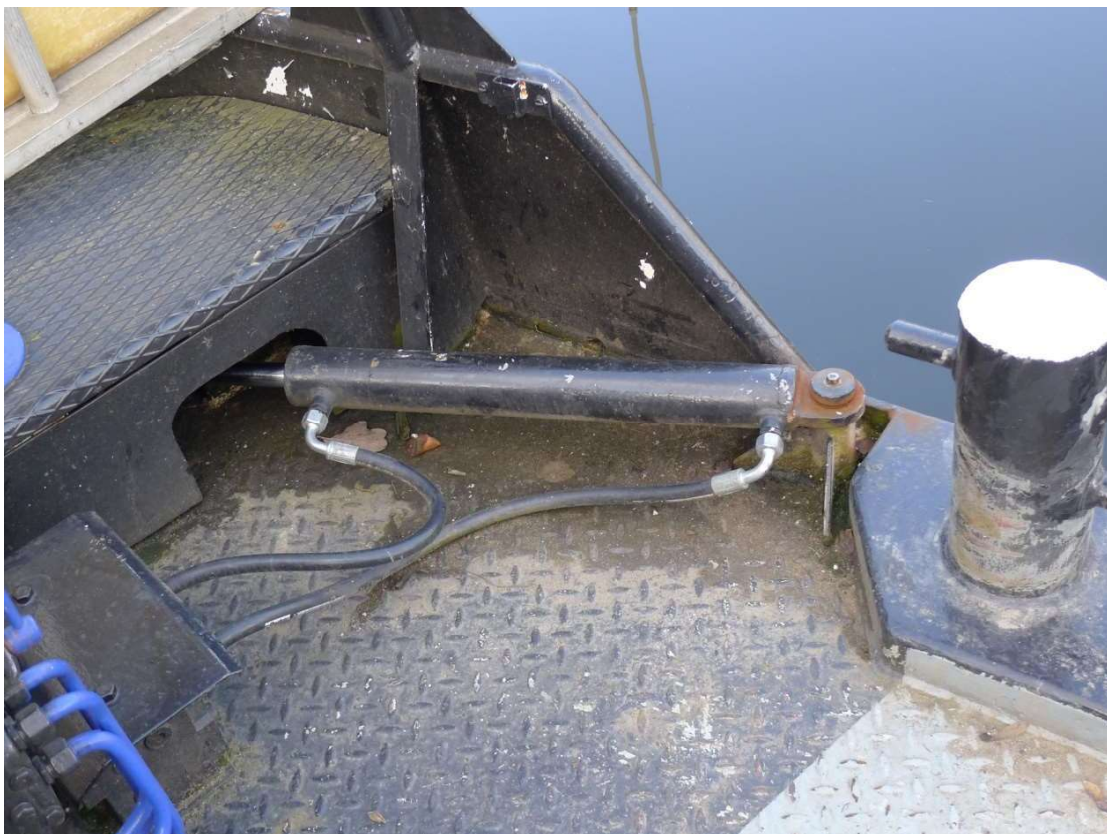
Obr.3 – hydraulické ovládání kormidla

Ploutve a kozlíky obou kormidel jsou poškozeny korozí.

Kontrola a oprava se provádí u obou kormidel. Demontují se páky hydraulického ovládacího mechanismu na zadní palubě. Odstraní se dolní ostruha s patním ložiskem a kormidlo s pněm se vysune směrem dolů z ložisek kokerovy roury. Kormidelní ploutve se vzhledem k silnému poškození korozí vyrobí nové podle dokumentace (viz. 3.1).
