# POVODÍ LABE, státní podnik

## ZÁMĚR OPRAVY

### VD Dolní Beřkovice, oprava potrubí DN400

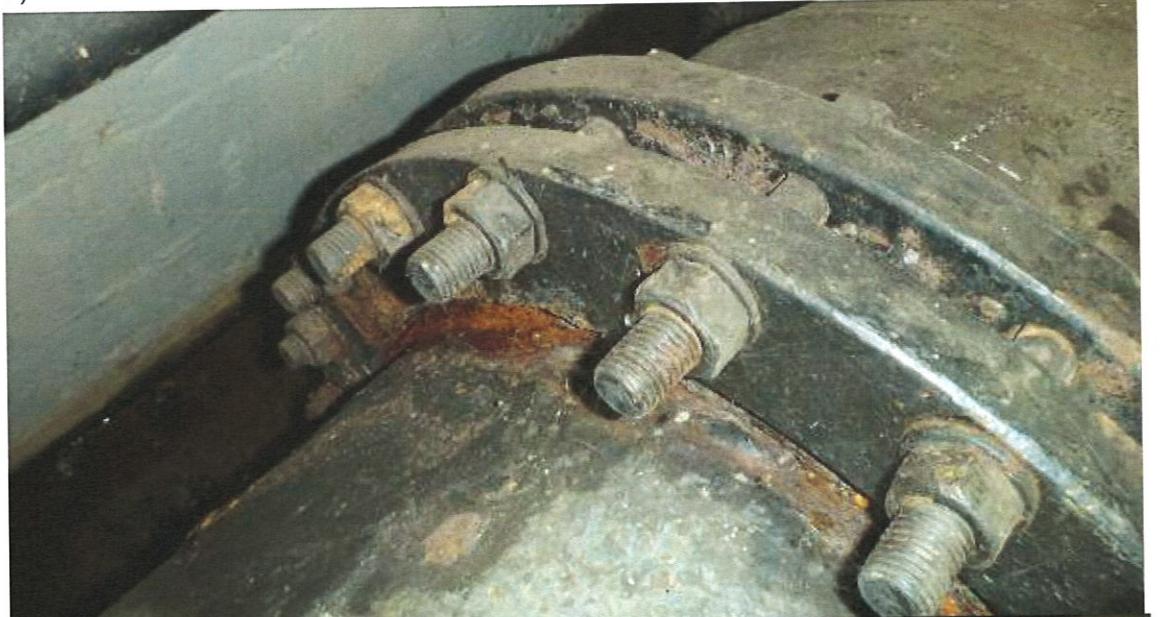
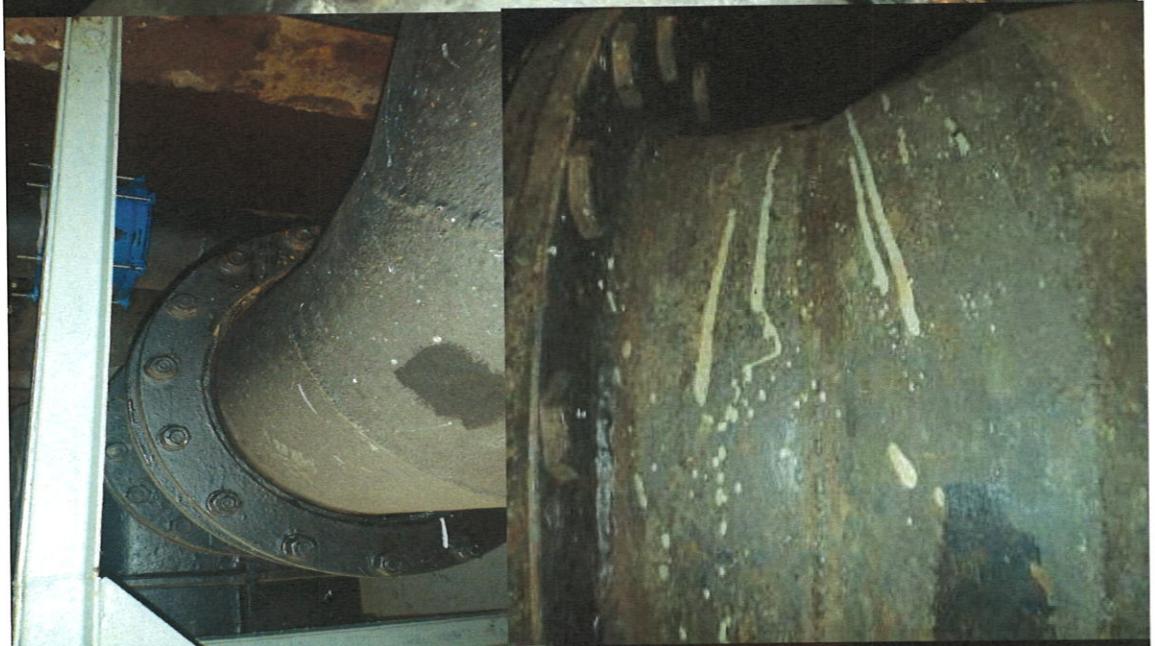
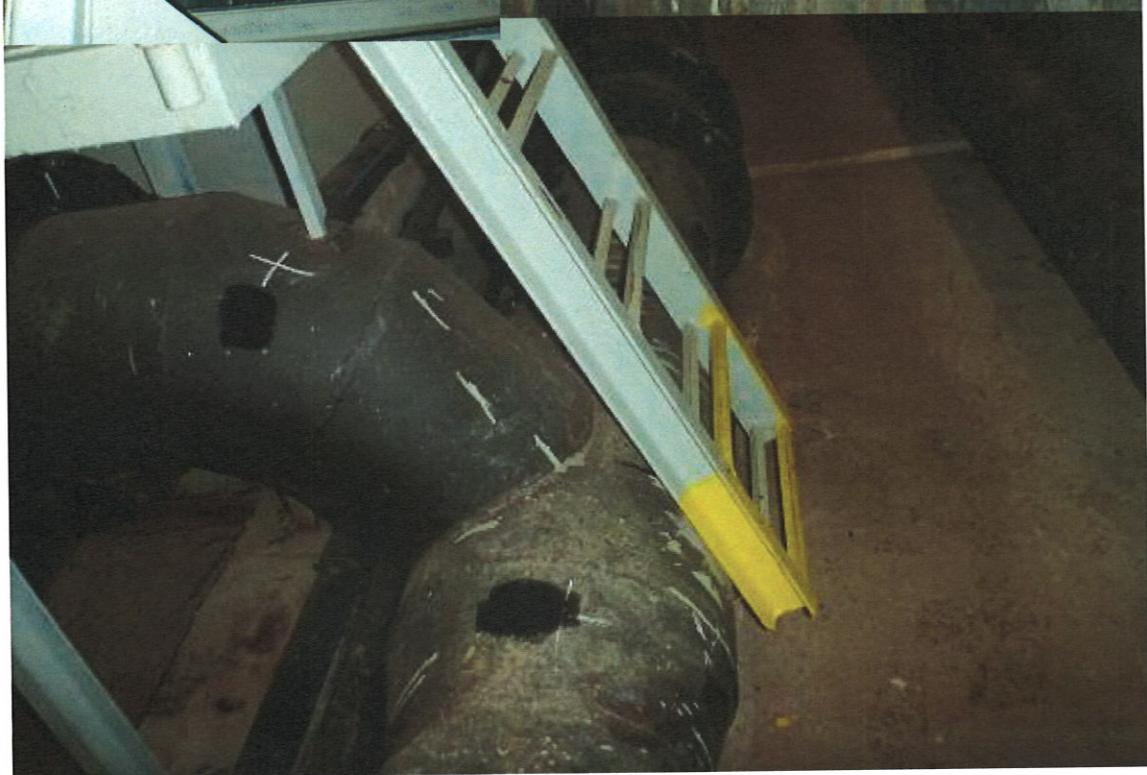
3)-Fotodokumentace

Na základě prohlídky jezu na vodním díle Dolní Beřkovice, bylo zjištěno, poškozené potrubí a kompenzace sloužící k přivedení vody z regulační nádrže k třícestným ventilům u středního sektoru. Toto potrubí je silně poškozeno korozí a hrozí jeho protržení, proto je nutné ho vyměnit v celé délce. Toto potrubí je klíčové ke správné funkci hydrostatického jezu. Jedná se cca o 6 m dlouhé potrubí, které se skládá z přírub, šoupět a jedné kompenzace vše v průměru DN 500 - 400.

Požadujeme opravit formou výměny - část potrubí DN 500 – 400 mm.

- demontáž a montáž,
- oprava (výměnou) 3x příruby potrubí DN500, 4x příruby potrubí DN400
- oprava (výměnou) kompenzace DN 500
- oprava (výměnou) šoupěte DN400
- výměna těsnění
- funkční zkouška

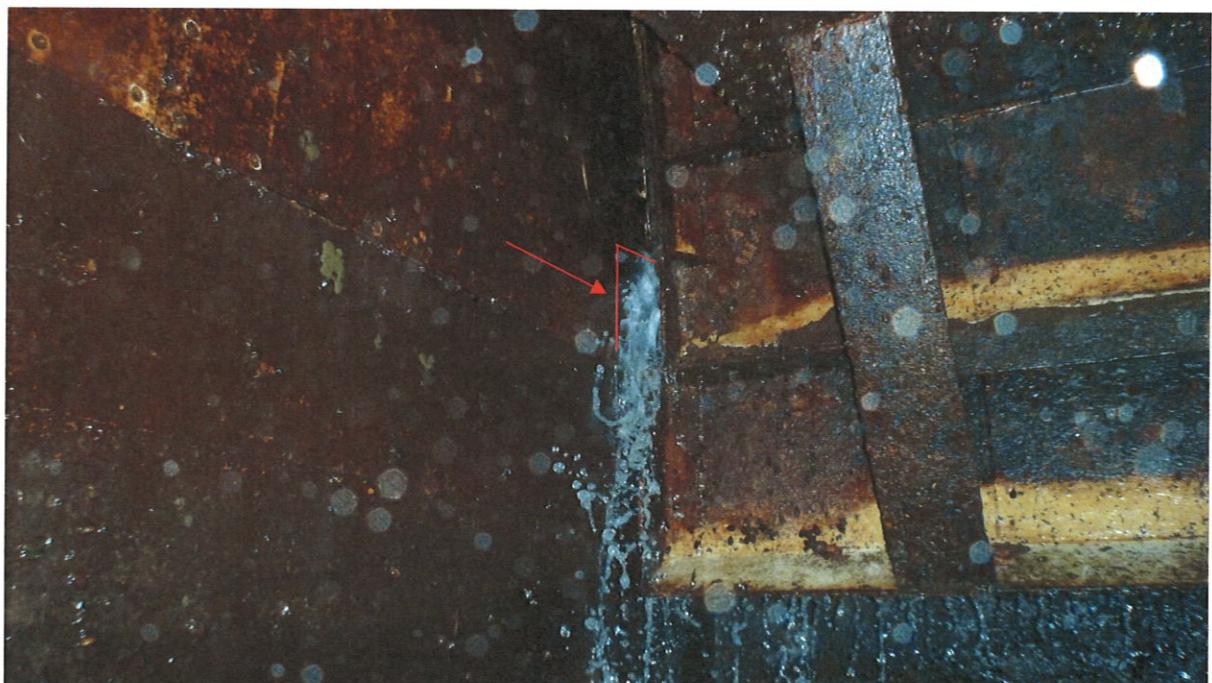
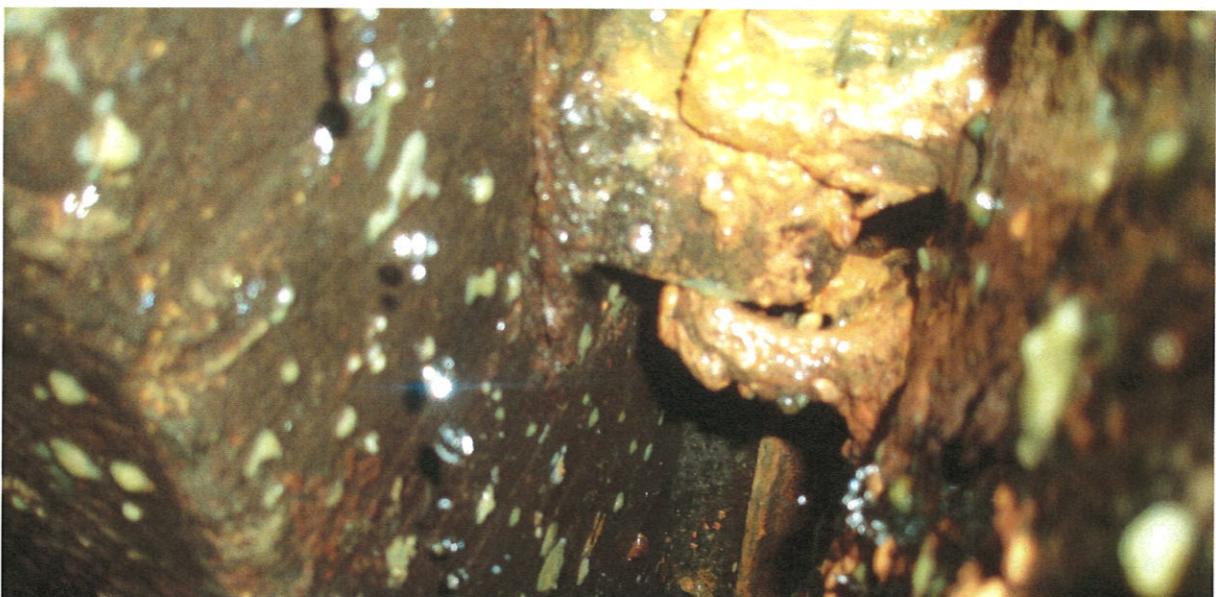
Horní pant

- kontrola závěsů  
horní panty při příštím čištění vyměnit  
Nános v tlačné komoře cca 80 cm

Výměna pantů vstupních dveří.
