# **Z á v ě ř e č n á   z p r á v a**

## **VD KOLÍN**

**- průzkum spodní stavby – potápěčské práce**

**5. 8. 2019**

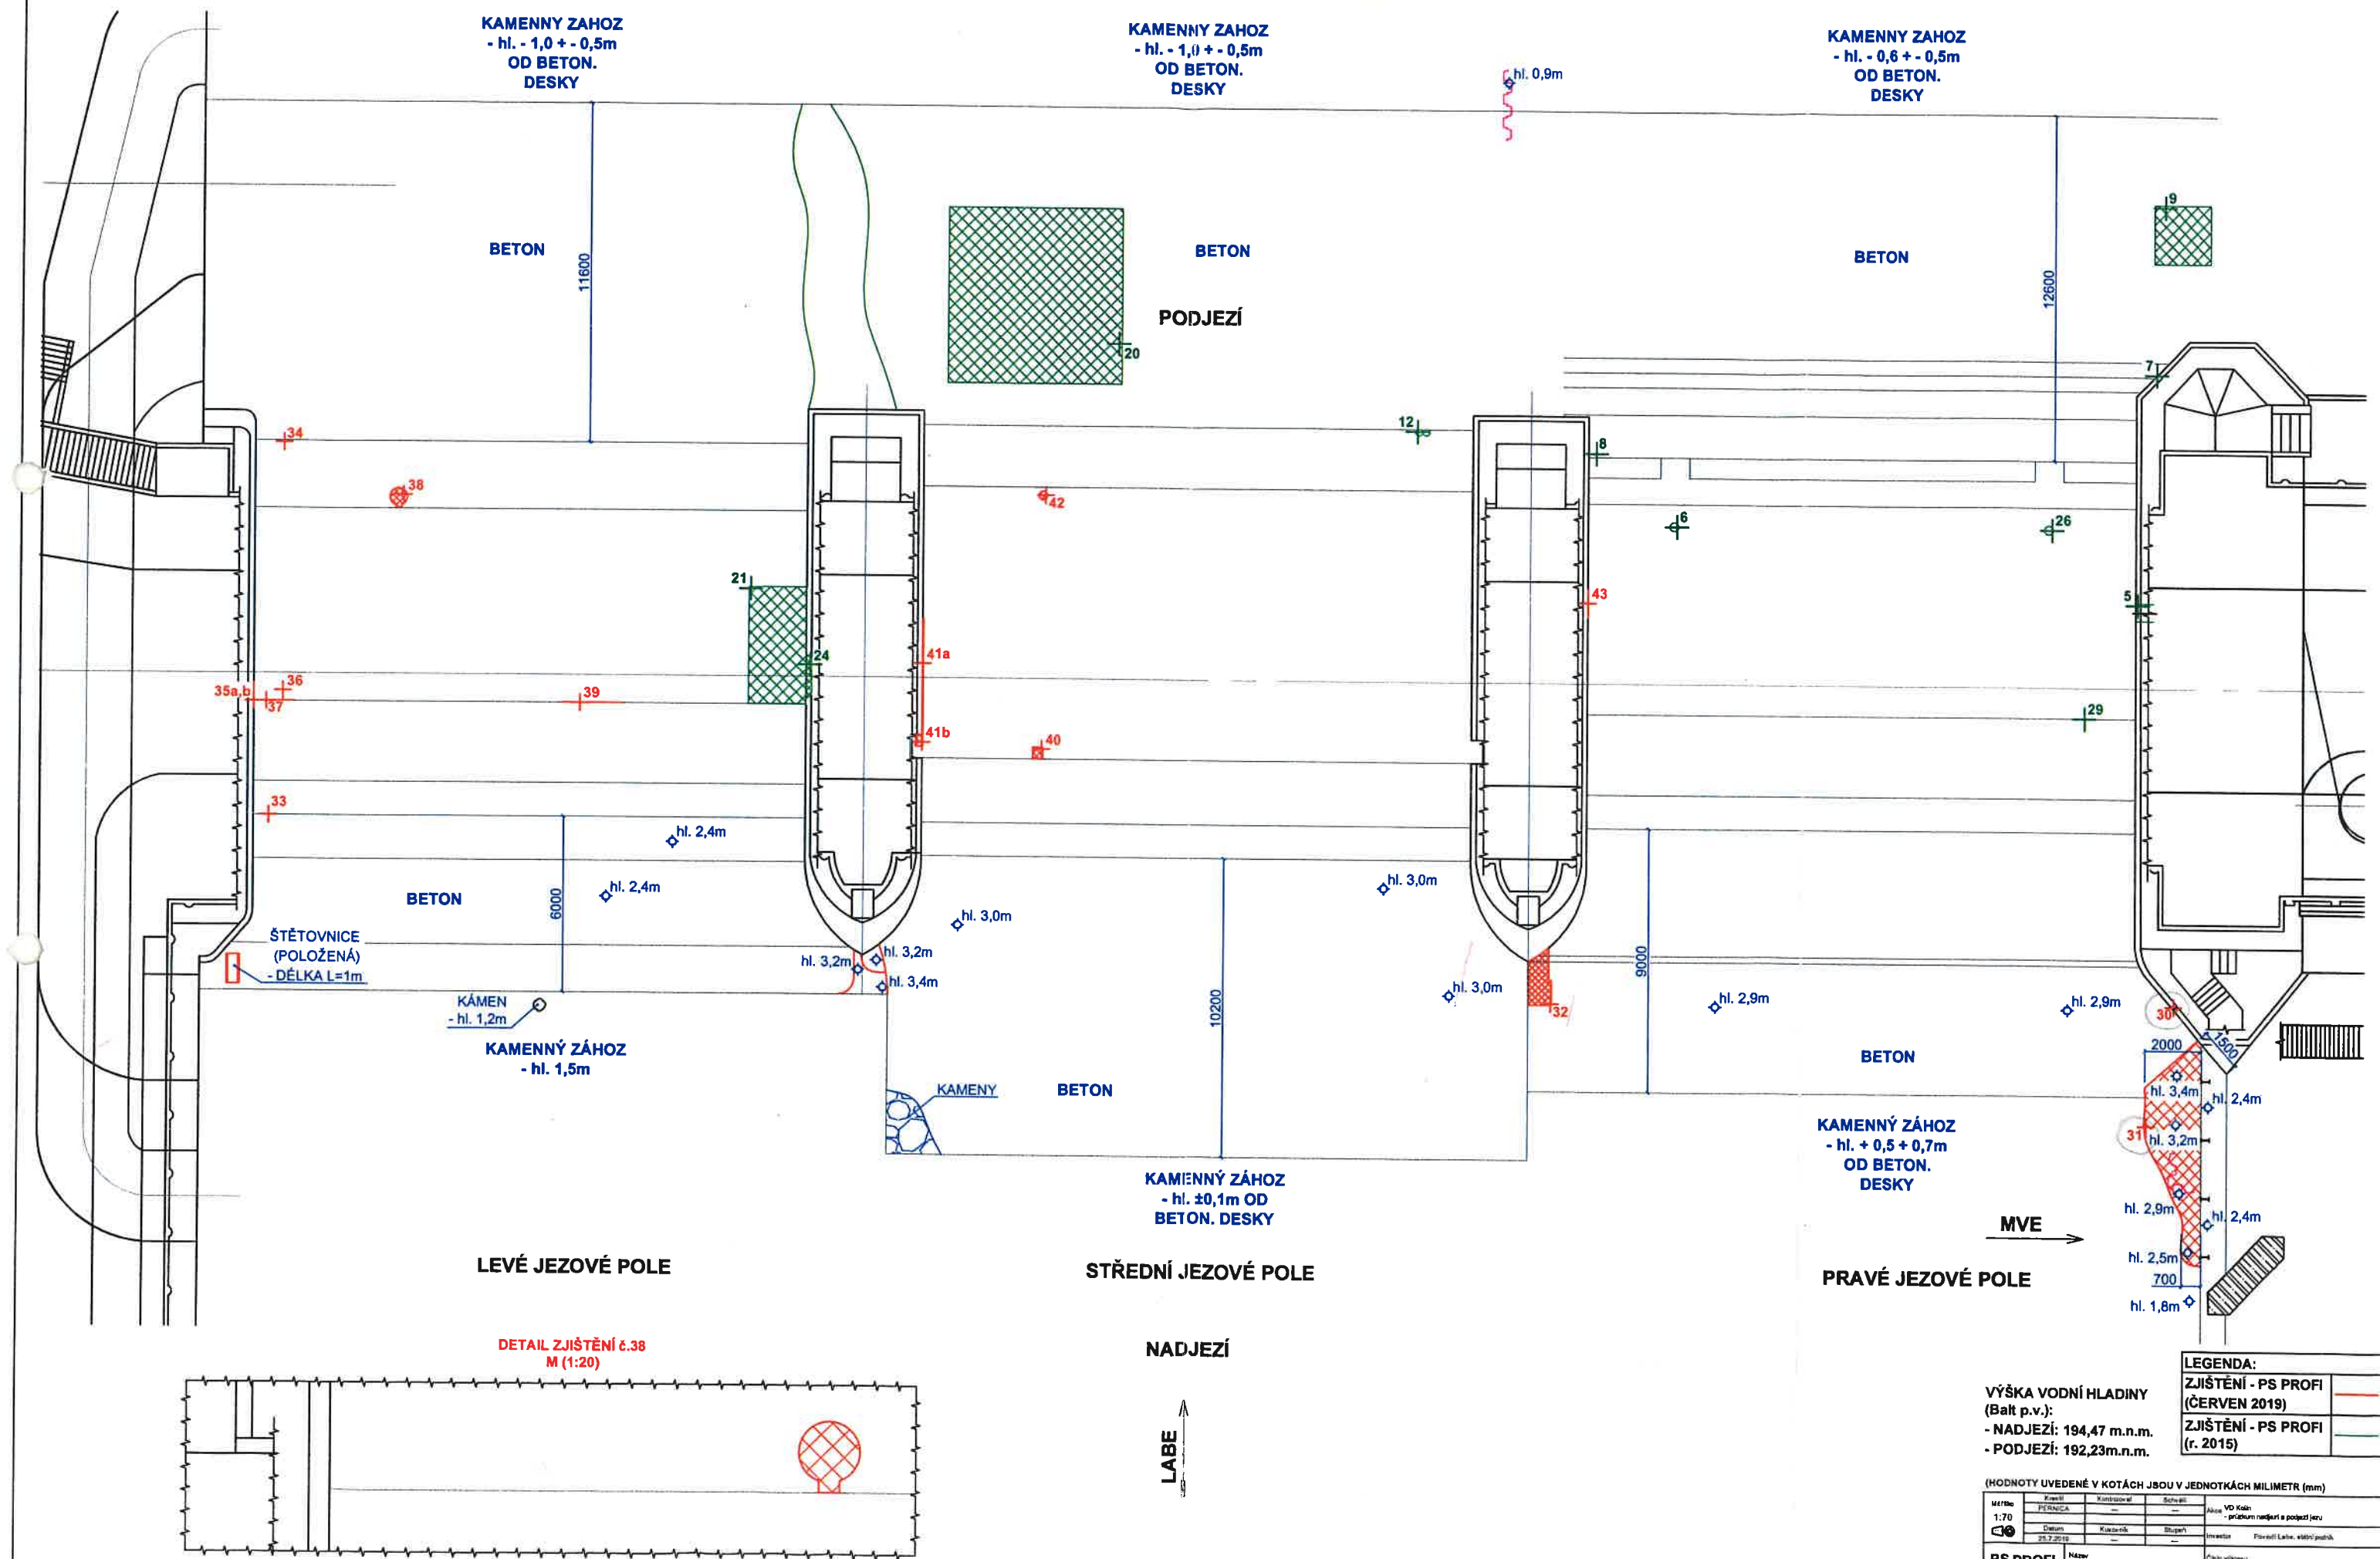
VD KOLÍN  
JEZ - PŮDORYSNÝ POHLED

**Levé pole** (*pot. Bíro*) – hradící oka a kapsy jsou v pořádku. U hradících ok a kapes jsou technologické otvory popsané ve zprávě z roku 2015. Zjištění bod č. 33 chybějící část betonového prahu.

Zjištění bod č. 1 před levým říčním pilířem (chybějící záhozový kámen) bylo detekováno už v roce 2012 – stav nezměněn.

V dělicím pilíři s MVE byla nelezena čtvercová díra a v něm trubka – zřejmě technologický otvor (bod č. 30). U špičky dělicího pilíře ve dně byla nalezena díra – zřejmě chybějící zához nebo nedolitá betonová deska (bod č. 31). U špičky pravého říčního pilíře je díra v betonové desce (bod č. 32).

**Levé pole** (*pot. Urbánek*) – hradící oka, kapsy i práh jsou v pořádku (mimo bod č. 34). V prostoru šikmé stěny pod hradícím tělesem bylo nalezeno několik zjištění – bod č. 35a,b, 36, 37 (zřejmě původní bod č. 28 z roku 2015) a 39. Některá zjištění zasahují pod šikmou stěnu. Ve vývaru bylo nalezeno zjištění č. 21 (z roku 2015), které se prohlubuje a č. 24 (z roku 2015), které se zvětšuje a zasahuje pod pilíř.

Na závěrném prahu byla nalezena díra (bod č. 38), u které chybí strana k vývaru.

**Střední pole** (*pot. Kašpárek*) – hradící oka, kapsy i práh jsou v pořádku (mimo bod č. 12 dřevěná pilota v prahu).

Ve dně vývaru byla nalezena zjištění č. 40, 41a,b a 42. Za vývarem je plošné poškození spárování (bod č. 20 zjištění z roku 2015), které se mírně prohlubuje.

Bylo nalezeno jediné nové zjištění č. 43. Jedná se o poškozenou spáru vedoucí podél pravého říčního pilíře.

Proti průzkumu provedeném v roce 2015 (resp. 2012) se stav zjištění v podjezí nezměnil nebo jen mírně zhoršil (bod č. 5, 6, 7, 9, 20, 21, 24, 26). Zjištění č. 29 bylo opraveno 11/2015. Zjištění č. 12 (dřevěná pilota, která je součástí hradícího prahu) doporučujeme před hrazením opravit. Pilota začíná hnít a při osazení hradel by mohlo dojít k jejímu rozdrčení.
