## **Restaurátorský záměr**

**„Restaurování kočáru typu Berlina – Cupé“**

Datum vyhotovení: 31.10.2019

Vypracoval: Ateliéry Bárta s.r.o.

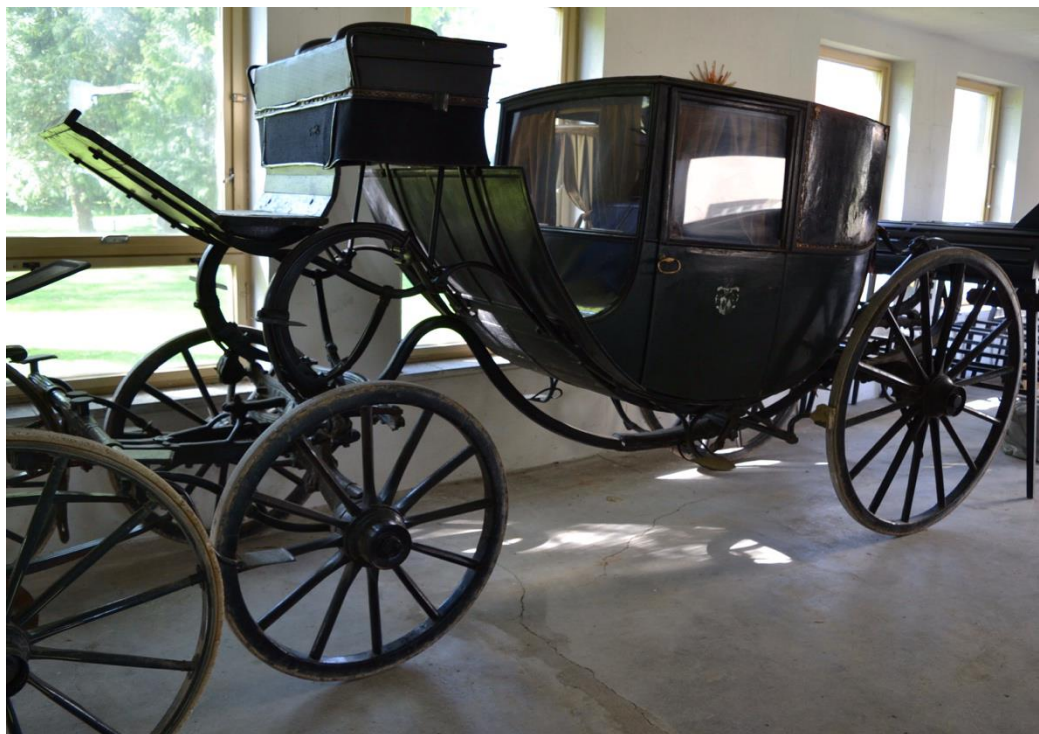
Obr.č.1. Celkový pohled na kočár.

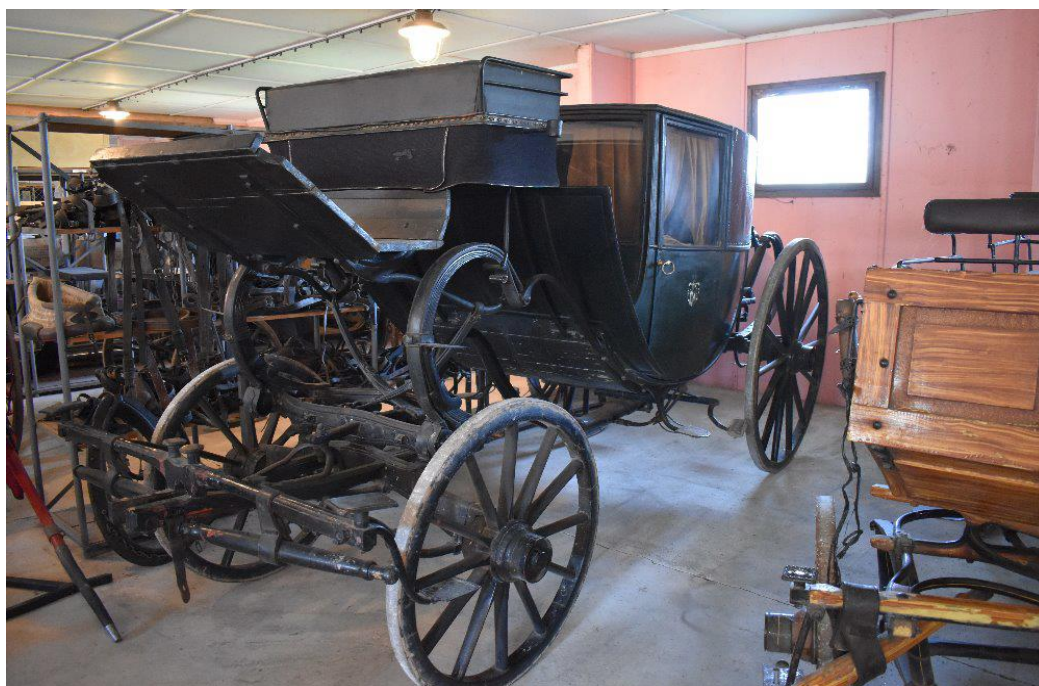
Obr.č.2. Na snímku celkový pohled na kočár – přední část.

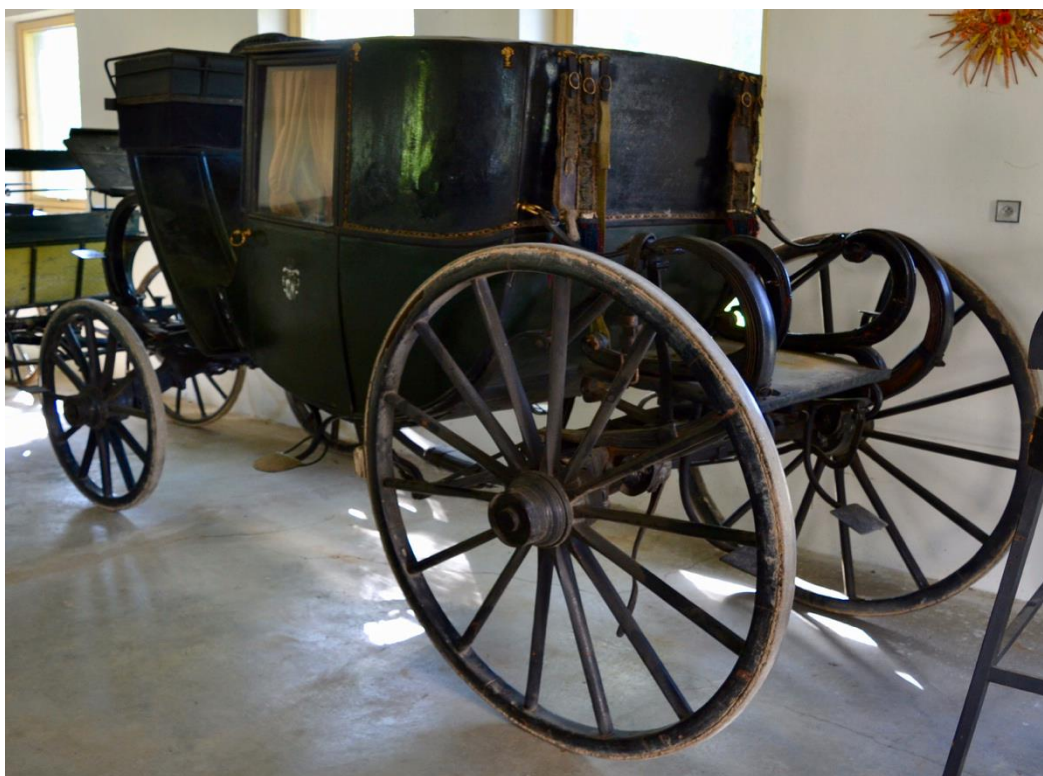
Obr.č.3. Na snímku celkový pohled na kočár – zadní část.

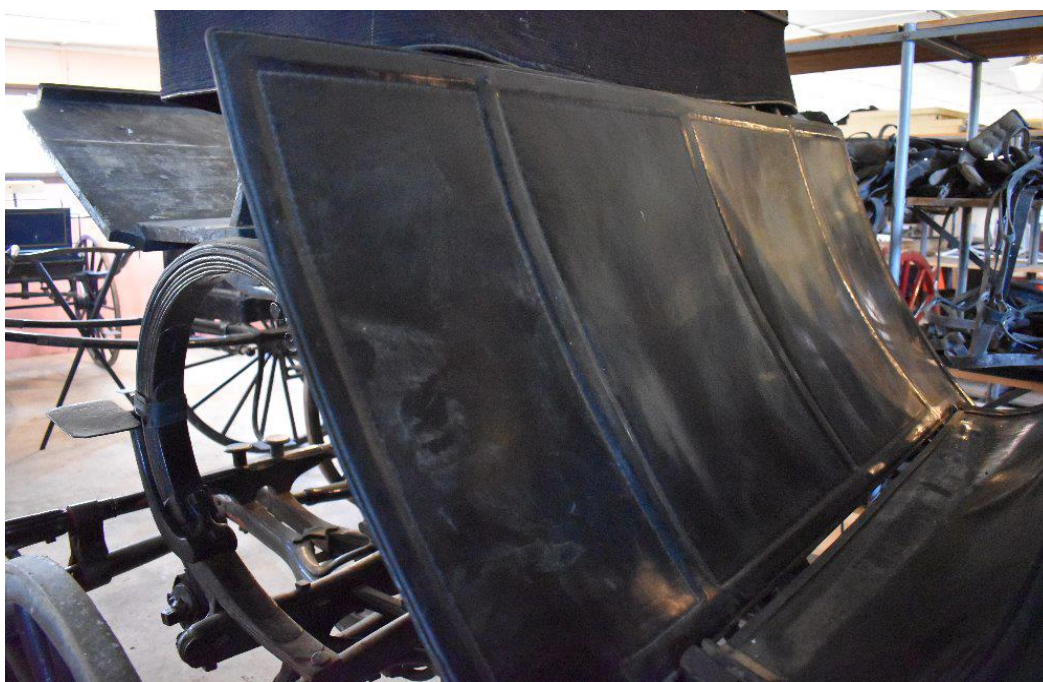
Přední stěna před korbou kočáru je tvořené železnou konstrukcí a na ní jsou následně proti sobě sešité dvě tříšlouchové kůže o síle 2 mm. Kůže je sešitá jak po obvodě, tak ve vnitřních rámečkách. Kůže je pouze sešitá a není k sobě přilepená. Čelní stěna s blatníky před cestujícími je po prohlédnutí v dobrém stavu a nemá výraznějších poškození.

Obr.č.4. Na detailním snímku kožená stěna s blatníky za kočím.

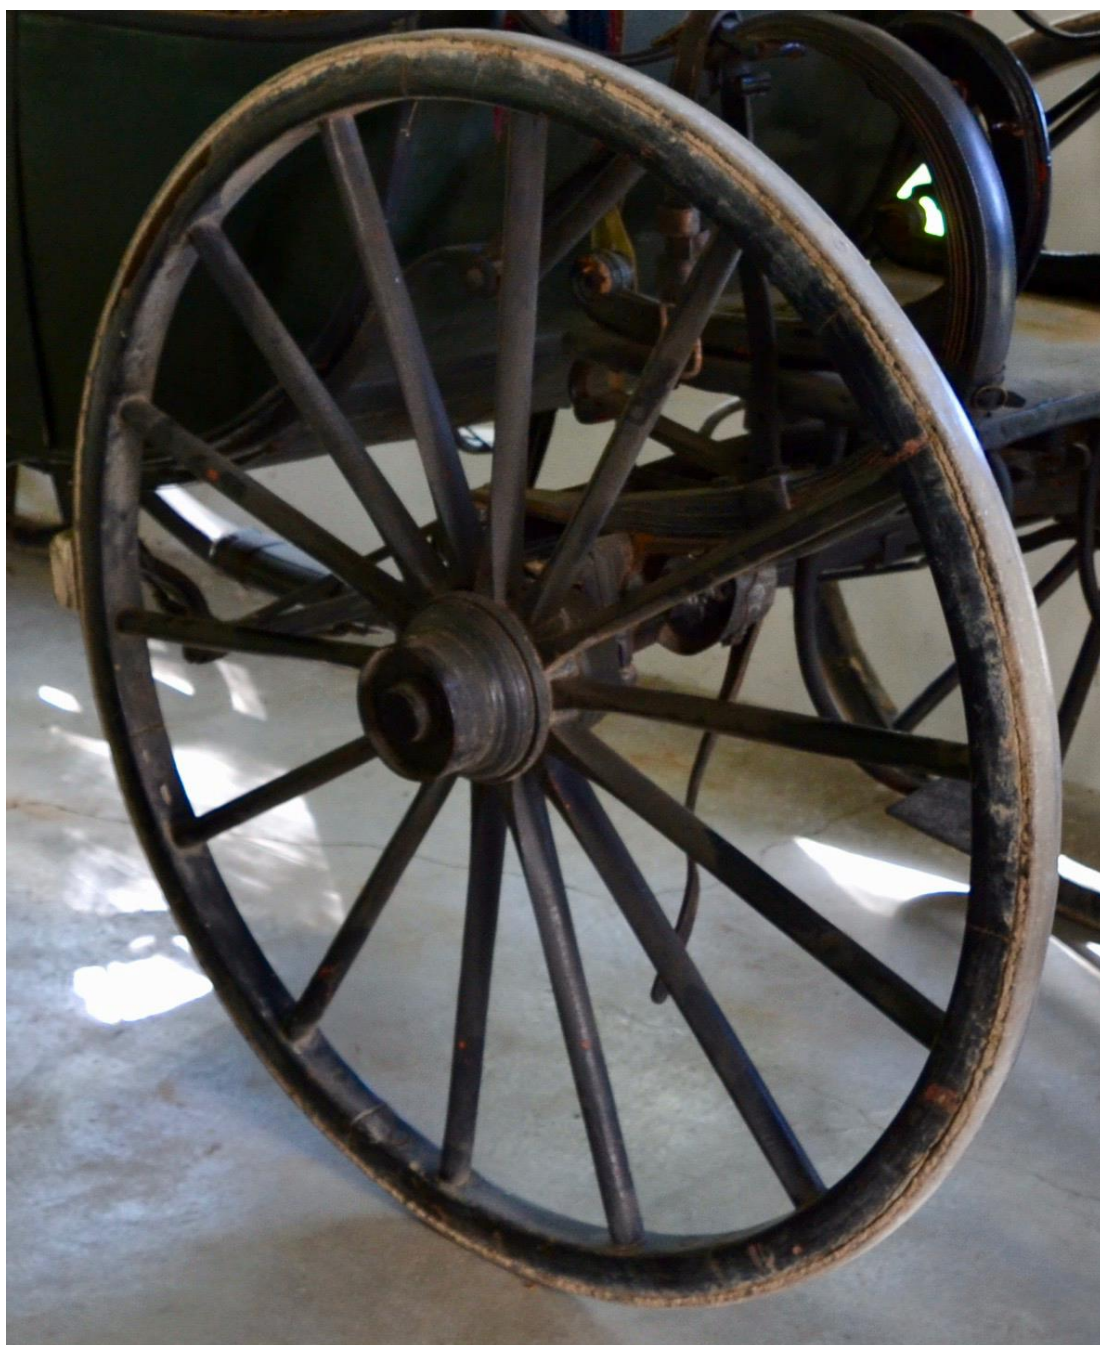
Kola kočáru mají na svých dřevěných středech patrné praskliny. Dřevěné loukotě jsou v dobrém stavu. Obvodová železná obruč má po svém obvodu rozsáhlá mechanická poškození.

Na základě vizuálního posouzení je jednoznačně patrné, že jsou kola druhotně přetřena černou barvou. Kola kočáru mají na svých dřevěných středech patrné praskliny. Dřevěné loukotě jsou v dobrém stavu. Obvodové železné obruče jsou původní a jsou na svém obvodu výrazně mechanicky opotřebované.

Obr.č.5. Na detailním snímku celkový pohled na zadní kolo, patrné mechanické poškození obvodových obručí.

Kočárová kola mají rozsáhlá mechanická poškození a budou vybroušena až na podklad. Broušením budou poškození odstraněna. Následně bude nanesena 2 x základová barva shodného odstínu jako je základový nátěr originálu. Základová barva bude na bázi suříkové základové barvy.

Železné obruče kol budou očištěna na kolech. Zbytky koroze budou odstraněny pomocí ocelových kartáčů. Takto budou překartáčovány celé obruče. Závěrem budou obruče zavoskovány mikrokrytalickým lakem. Tento lak je možné v budoucnosti kdykoliv obnovovat.

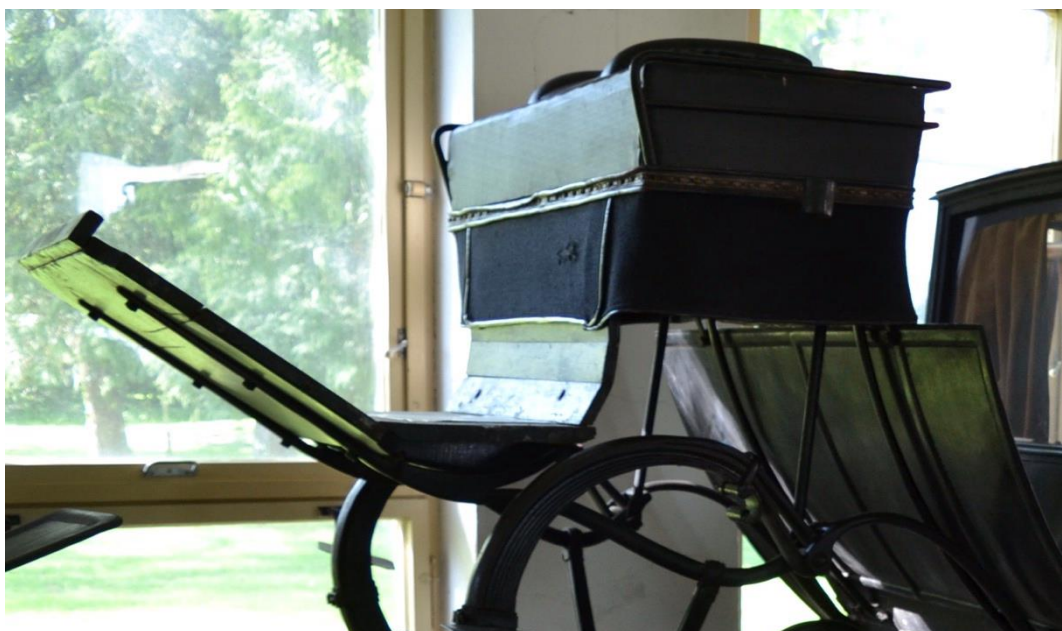
Kozlík kočího byl v minulosti neodborně přechalouněn.

Obr.č.6. Na snímku celkový pohled na kozlík kočího.

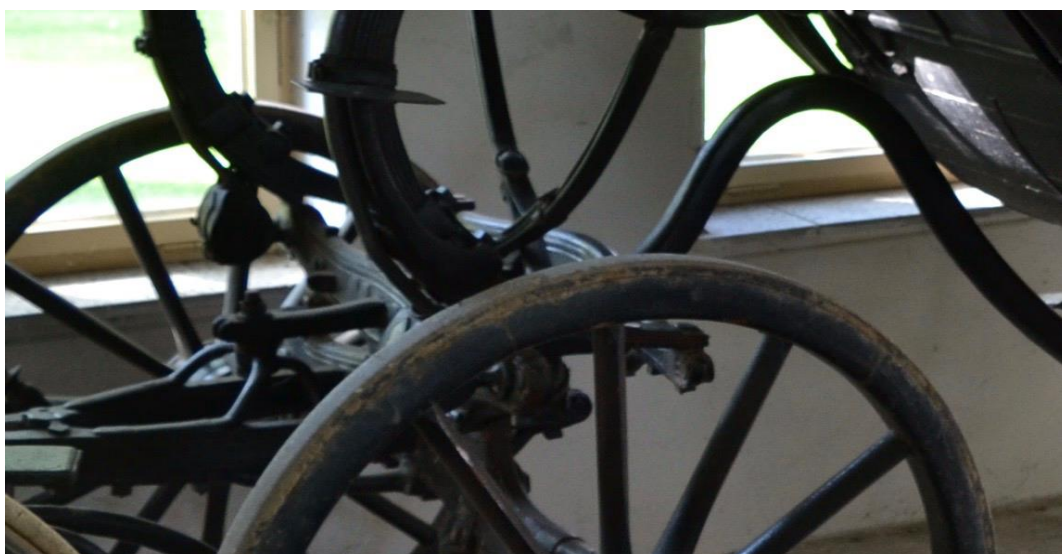
Obr.č.7. Na detailním snímku pohled na přední nápravu s pružiny.

U kočárových pér bude provedeno odstranění koroze mezi pér a povrch bude ošetřen odrezovačem a plochy budou promazány grafitovou vazelinou. Poté budou provedeny barevné retuše původním barevným odstínem barvou

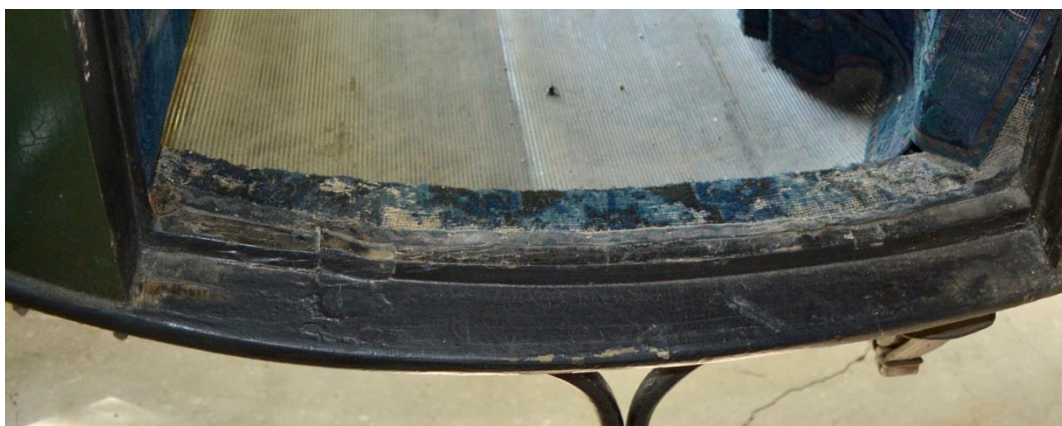
Obr.č.8. Na detailním snímku zachycen viditelný fragment původního koberce kočáru.

Koberce na podlaze budou nově vyrobeny a stejným materiálem doplněna poškozená místa.

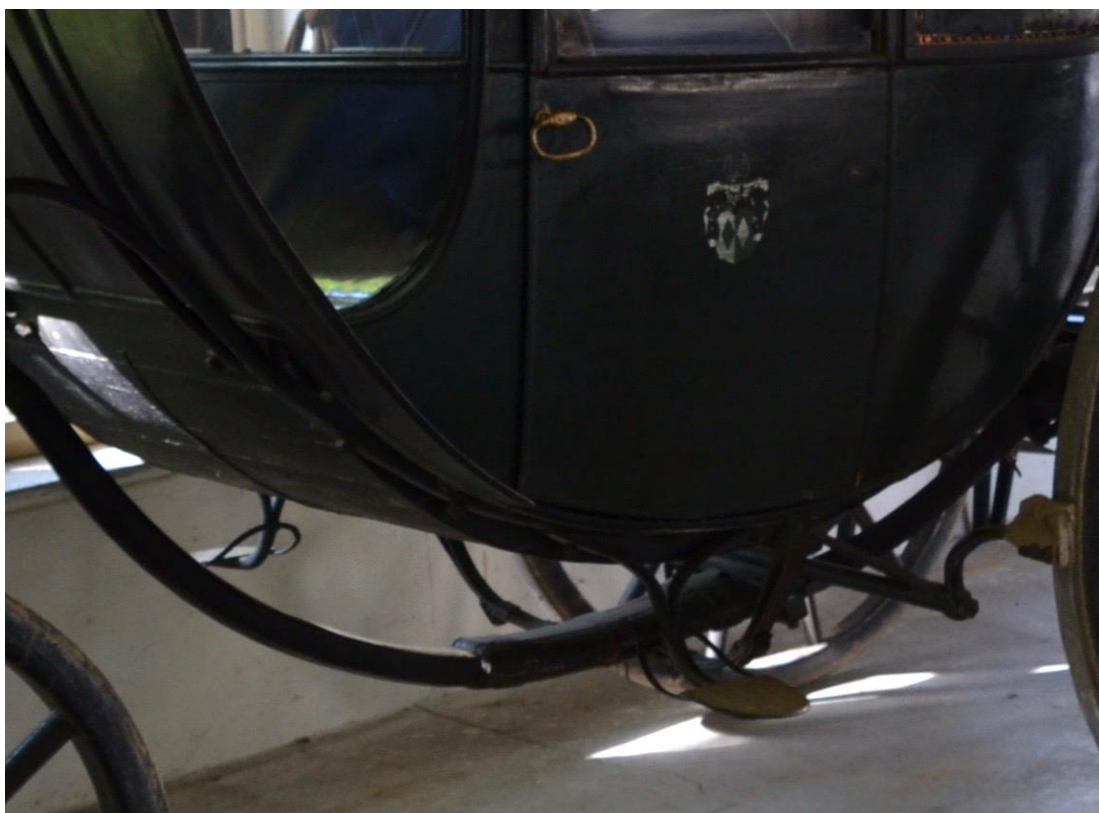
Obr.č.9. Na snímku pohled na dveře kočáru s původním úchytem a erbem na dveřích.

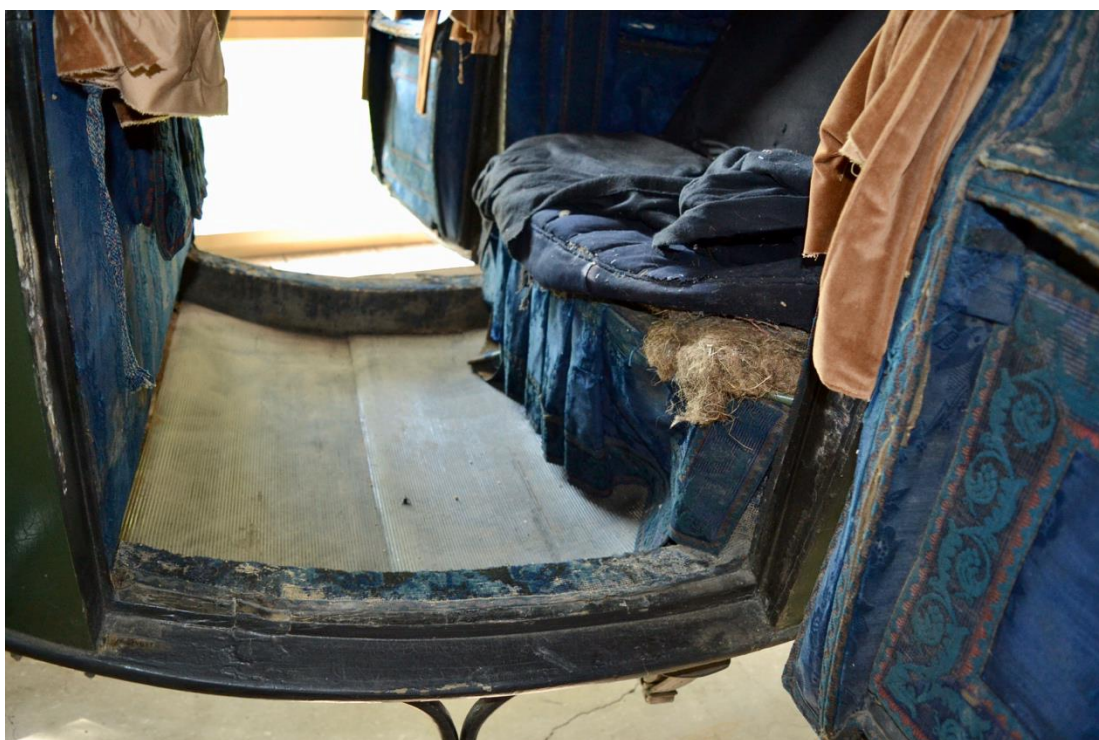
Textilní části čalounění uvnitř kabiny jsou silně zaprášené, ve velkých plochách poškozené požerem hmyzu (mol), prodřené a potřhané. Ozdobné porty i základní materiál mají rozvolněné okraje i vazbu.

Obr.č.10. Na snímku celkový pohled na havarijní stav čalounění kočáru.

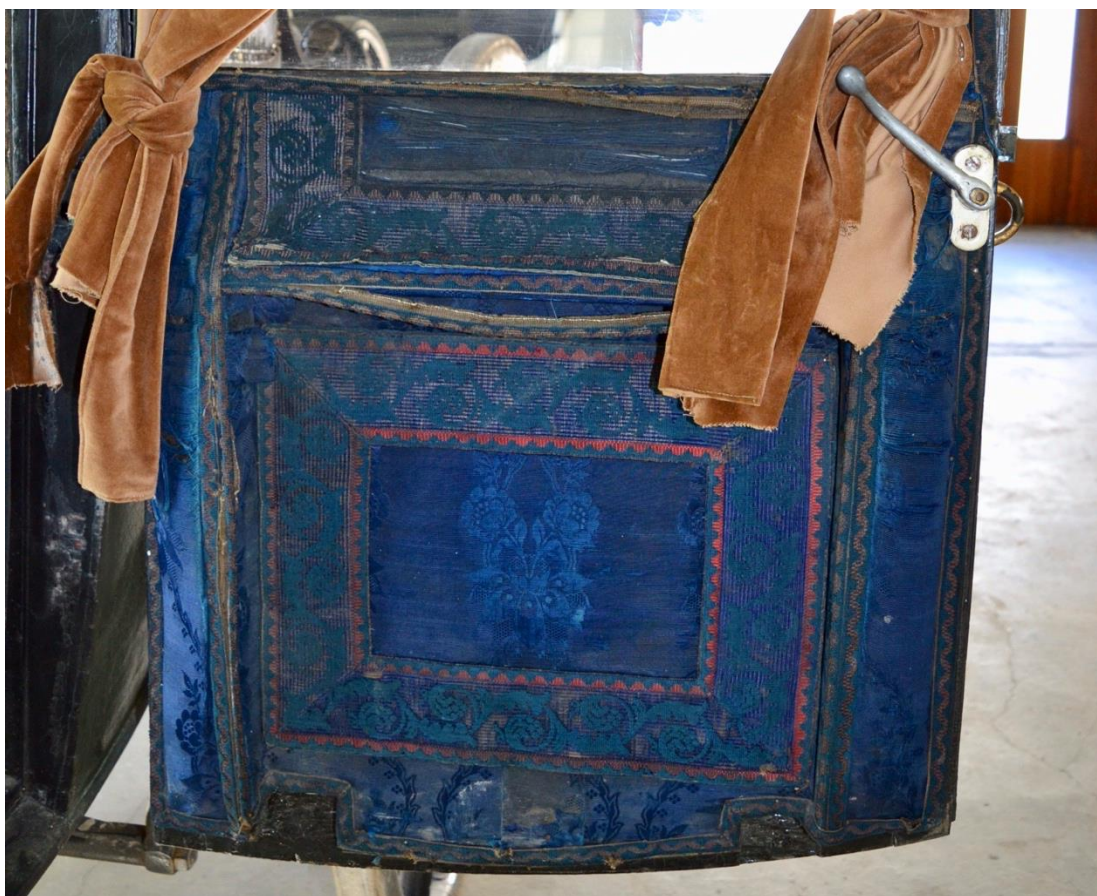
Obr.č.11. Na snímku je zachyceno vnitřní čalounění dveří – havarijný stav.

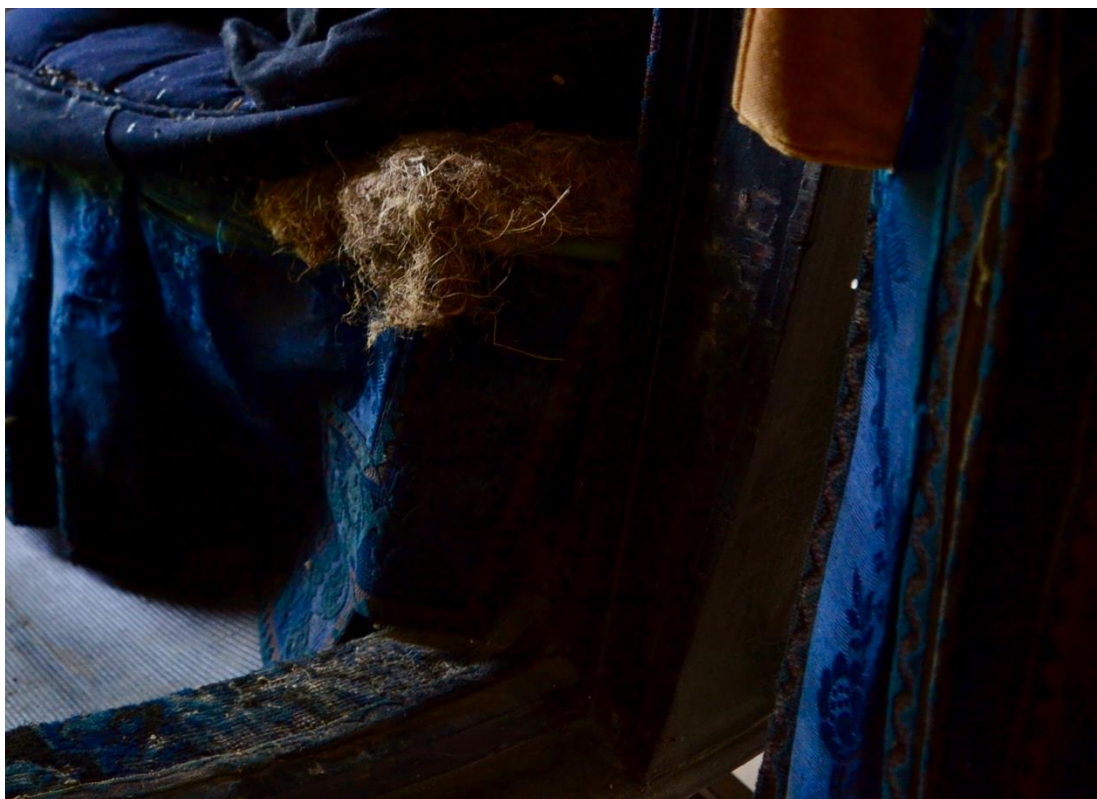
Obr.č.12. Detailní snímek poškození čalounění s vystupujícími žíněmi.

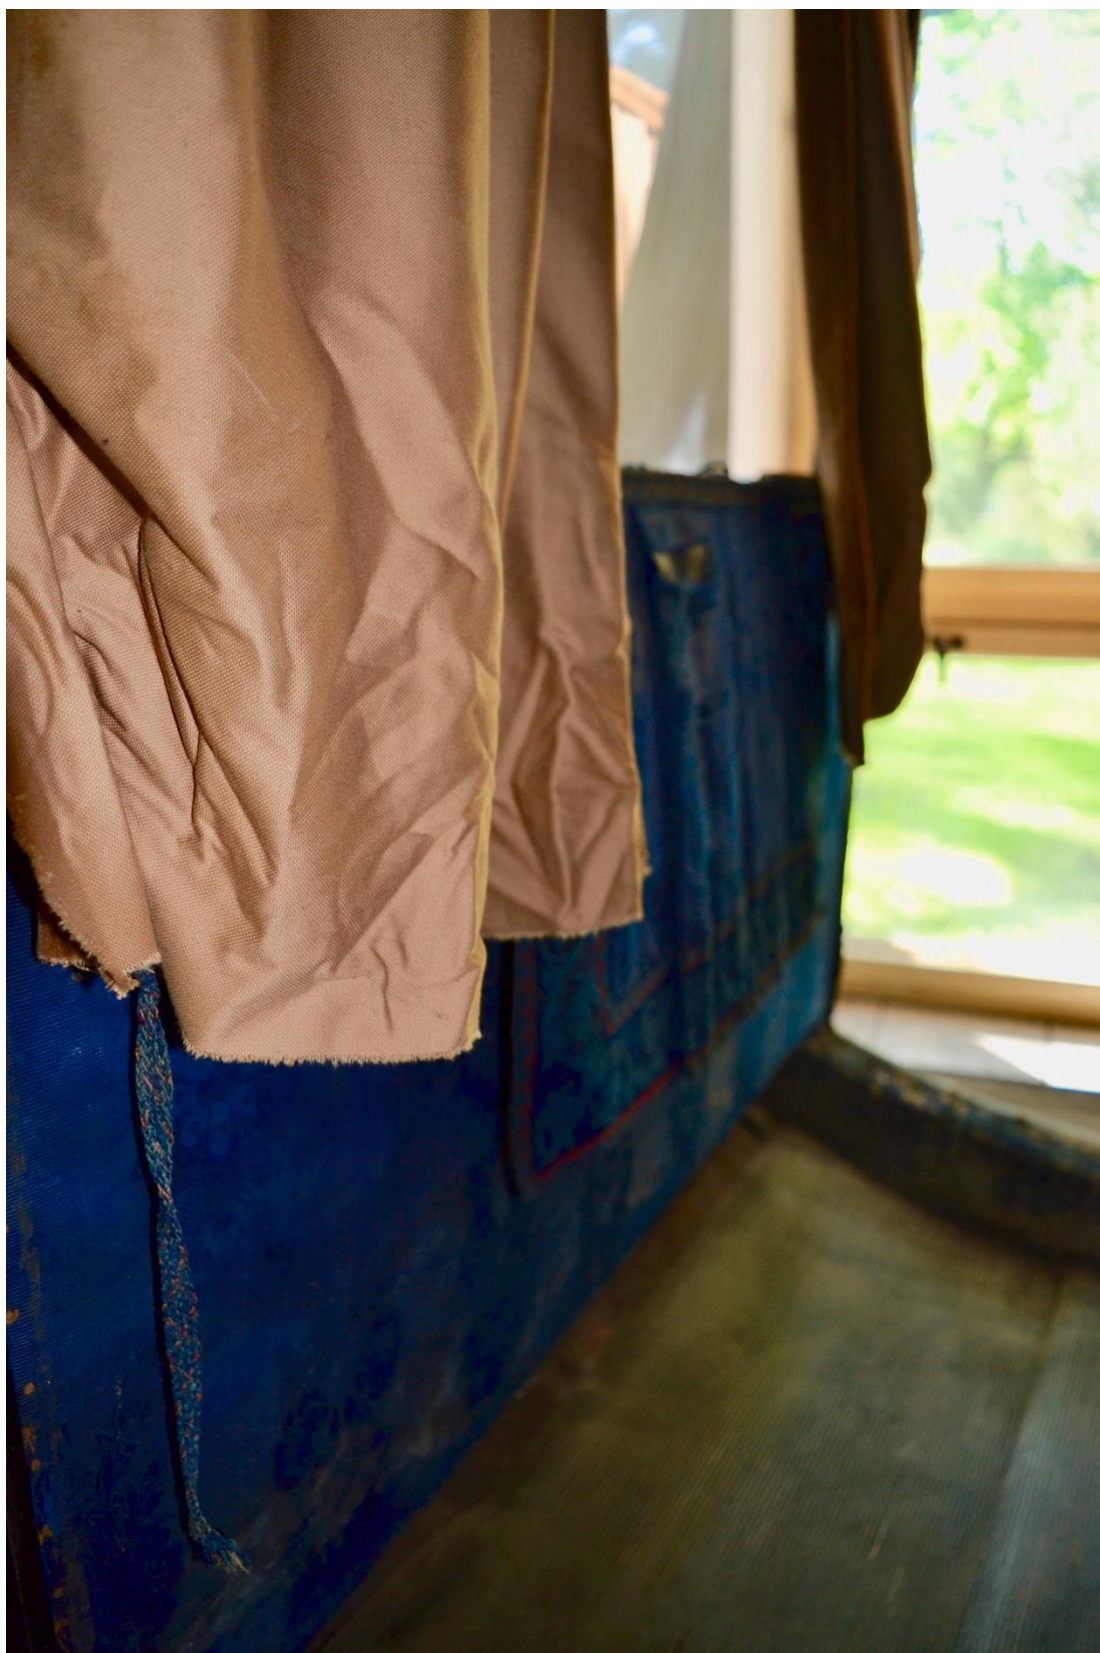
Obr.č.13. Na snímku celkový pohled na přední čalouněnou stěnu korby s nepůvodními závěsy kočáru.

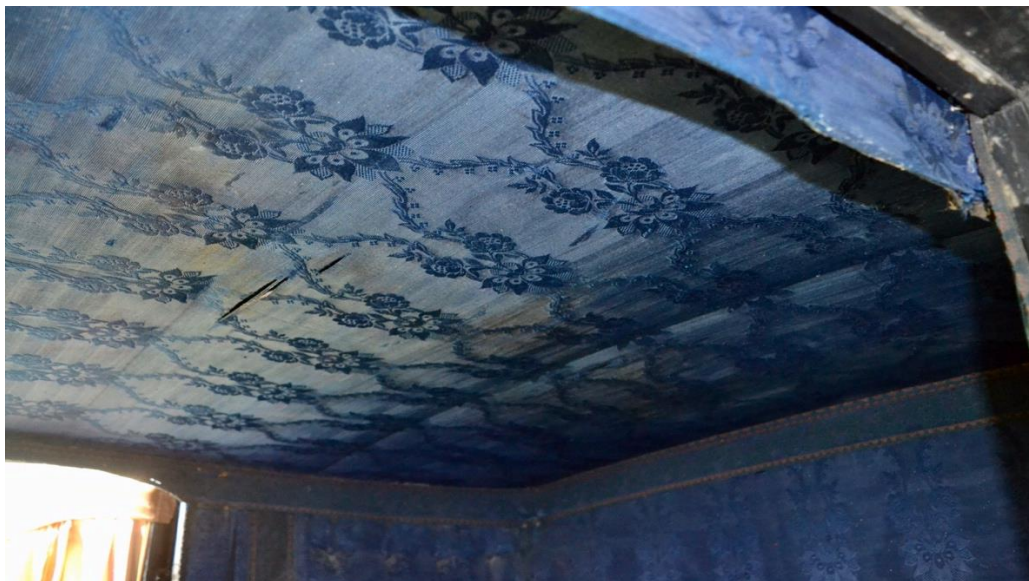
Obr.č.14. Na snímku viditelné poškození původního vnitřního čalounění střechy kočáru.

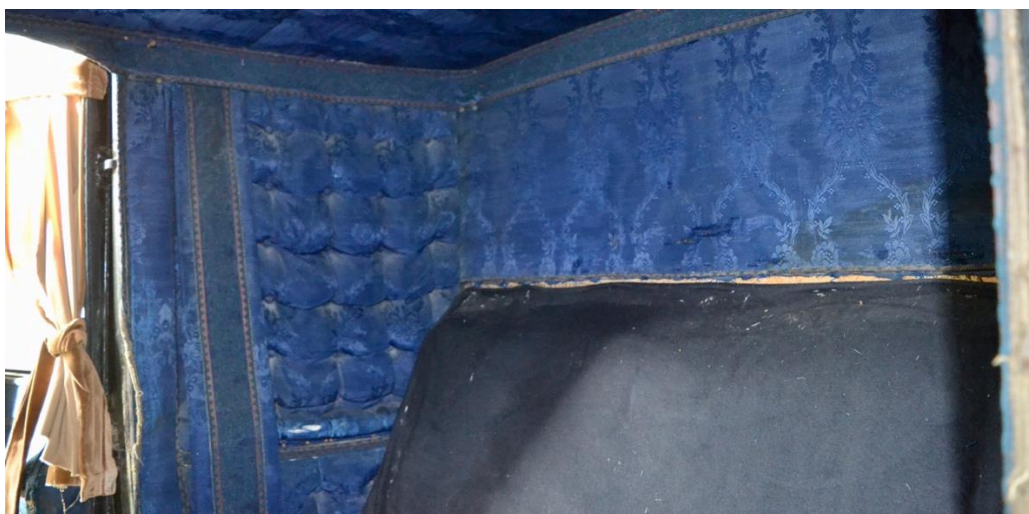
Obr.č.15. Na snímku je zachyceno nepůvodní čalounění zadního opěradla kočáru.

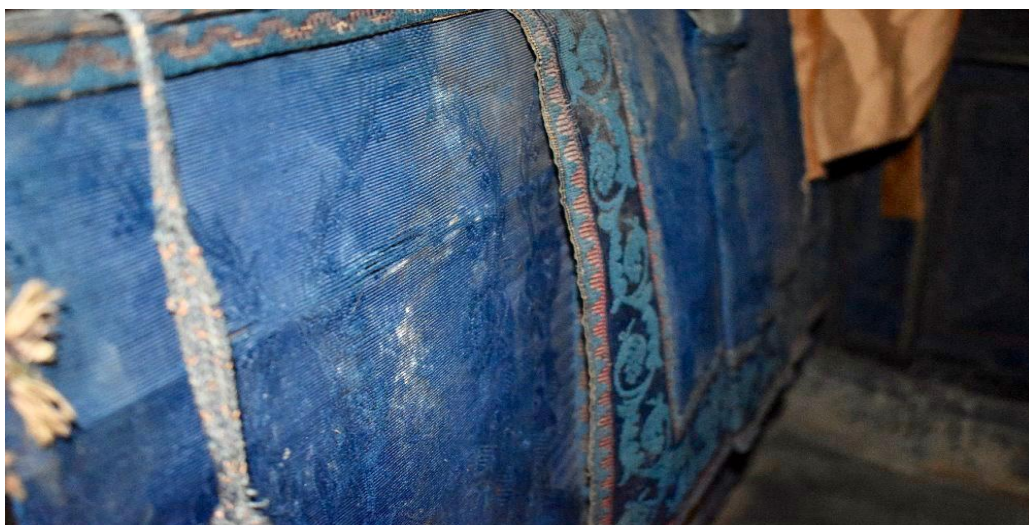
Obr.č.16. Na snímku detail poškození čalounění přední stěny kočáru.

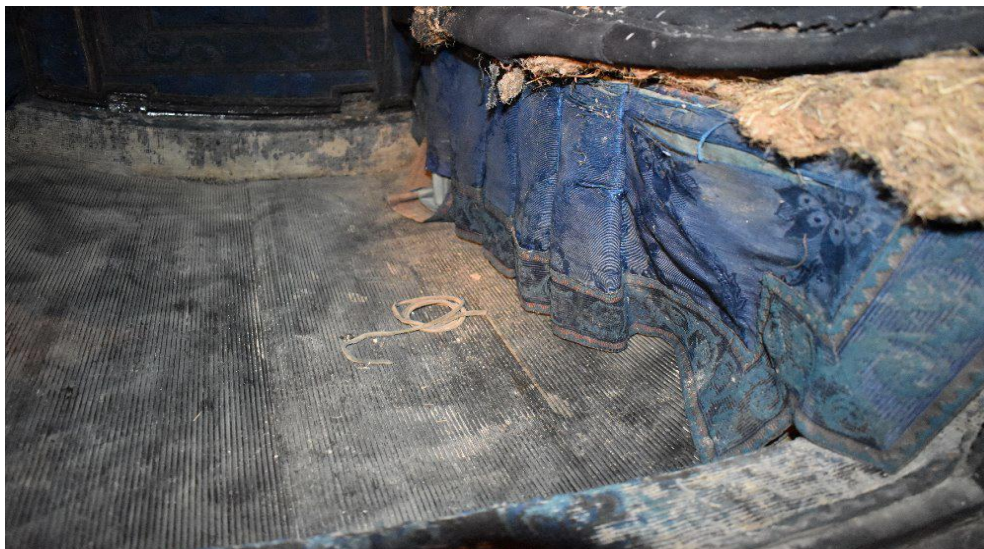
Obr.č.17. Na detailním snímku je zachyceno nepůvodní gumové linoleum (rohož).

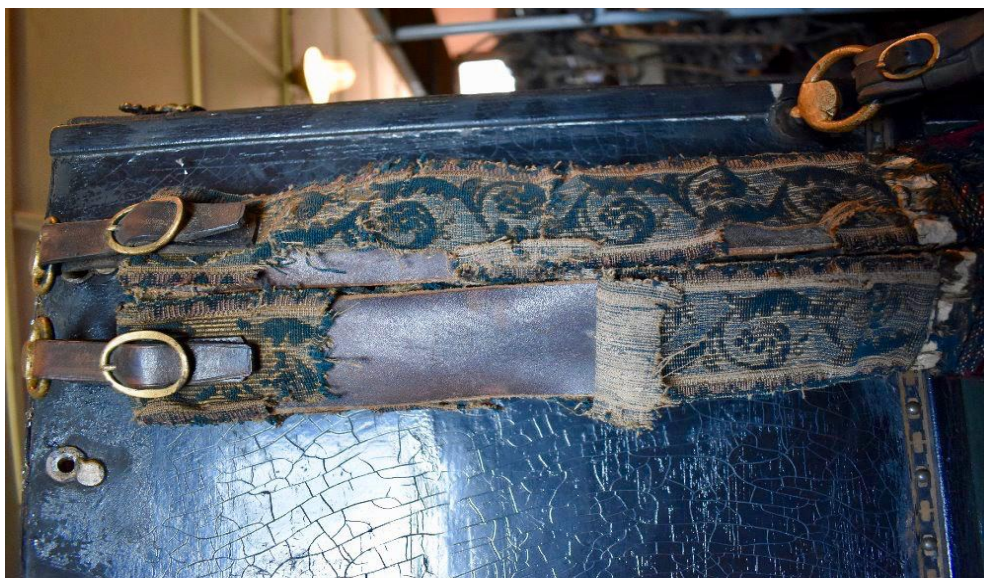
Na kočáře se též dochovaly původní zdobné bory a šňůry. Stav zdobených bort a textilních ověsů je velmi špatný a bude nutné dochované ověsy masivně doplnit a chybějící ověsy a bory doplnit náhradami. Pod sedákem cestujících se nachází čalouněná dečka. Původní koberec se dochoval pouze jako fragment před cestujícími. Centrální volně ložený koberec se nedochoval. Před cestujícími se nachází nepůvodní linoleum.

Obr.č.18. Na snímku jsou zachyceny původní zdobné látkové ověsy, levý zcela schází včetně mosazného úchytu.

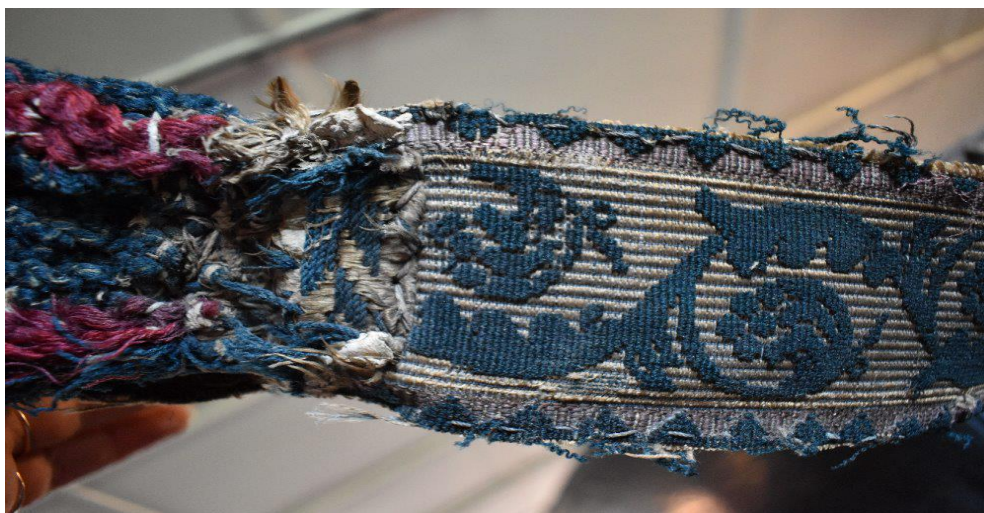
Obr.č.19. Na snímku detail látkového ověsu.

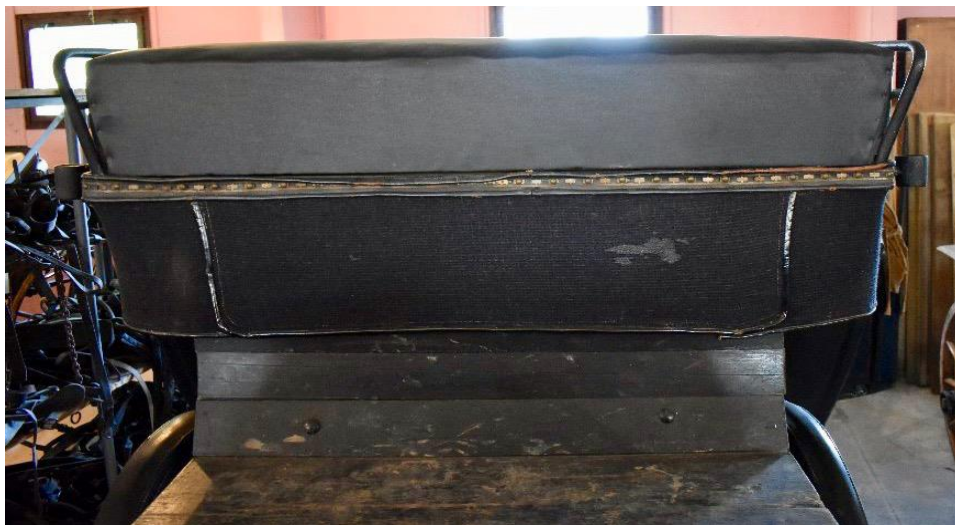
Obr.č.20. Na detailním snímku kozlík kočího s nepůvodním sedákem a nepůvodní drapéríí pod sedákem.

Způsob výroby nové dřevěné stěny pod kočím a tvar nového čalounění kozlíku bude před zahájením prací konzultován s pracovníky NPÚ a odbornými pracovníky investora. Provedení kozlíku musí vycházet z doplňujícího historického průzkumu tohoto typu kočáru. Nové části musí být vyrobeny ručním způsobem a technologií odpovídající dataci vzniku kočáru.

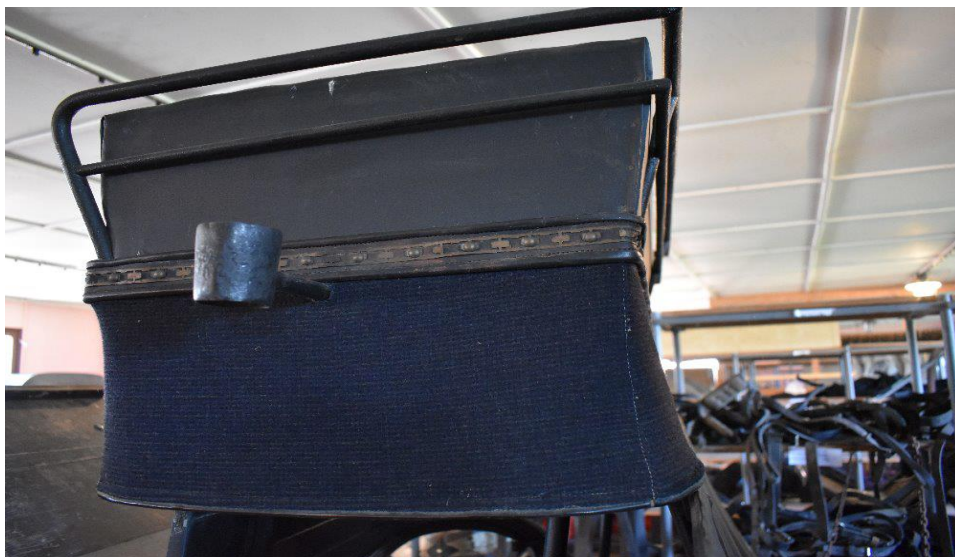
Obr.č.21. Celkový boční pohled na nepůvodní čalounění kozlíku pro kočího, ve střední části detail zdobné mosazné lišty.

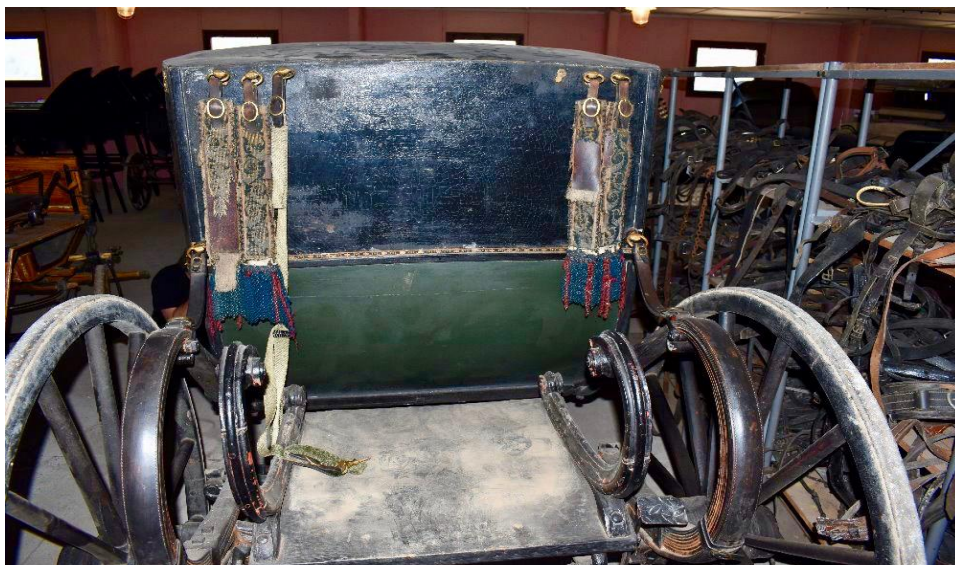
Kožená střecha je na hranách vážně poškozená je odtržená od konstrukce a je roztržená. Lakování kožené střechy je vlivem neodborných zásahů zcela zdegradováno.

Kožená střecha byla v historii nalakována kočárovým lakem. V současné době je střecha ve velmi vážném stavu. Kočár byl v historii minimálně jednou přetřen nešetrně černou barvou a minimálně dvakrát neodborně přelakován. Laková vrstva se z kožené střechy odlupuje až na podklad. V rozích střechy je kůže potřesaná a zvedá se od konstrukce korby.

Obr.č.22. Na snímku celkový pohled na zadní část kočáru, patrné poškození kožené střechy a látkových ověšů.

Prvním krokem po demontáži bude odmytí nepůvodního zvrásněného lakování. Pro odmytí bude použita stejná směs jako na ostatní části kočáru. Po odmytí lakování bude provedena oprava poškozených míst, a to takovým způsobem, že budou poškozena místa vyříznuta a budou všity náhradní „záplaty“ z třísložinné kůže. Po skončení oprav poškozených míst tzn. po zalakování nesmí být patrné kde byly provedeny opravy. Opravu musí provádět zkušený sedlář schopný zvládnout takto složité vysazení.

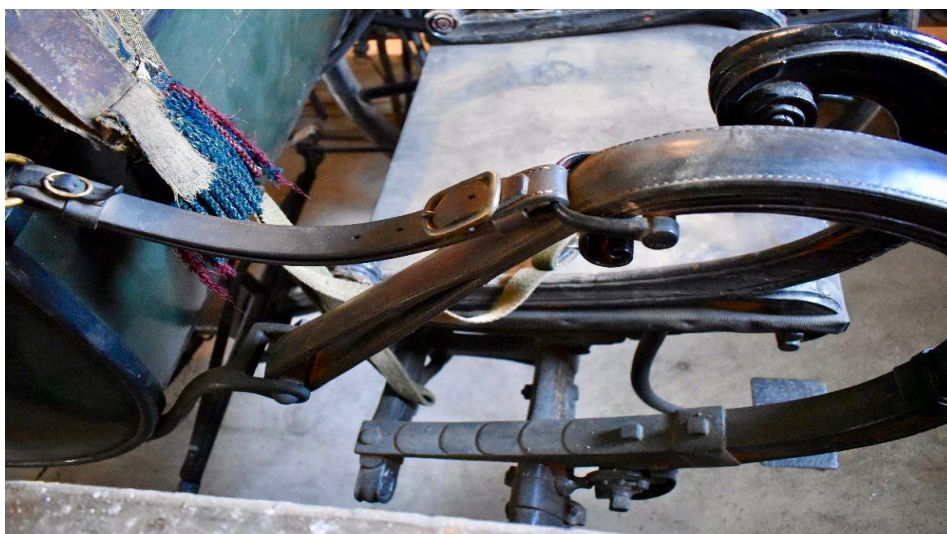
Obr.č.23. Na snímku pohled na kožené závěsy kočáru a uchycení korby kočáru. Ve středu snímku, původní dřevěná podlaha kočáru

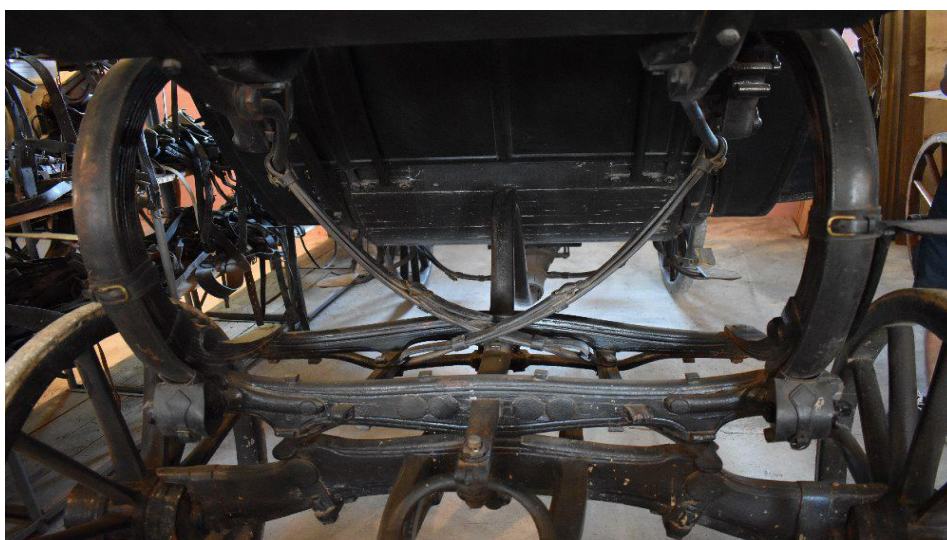
Obr.č.24. Celkový pohled na přední část podvozku kočáru.

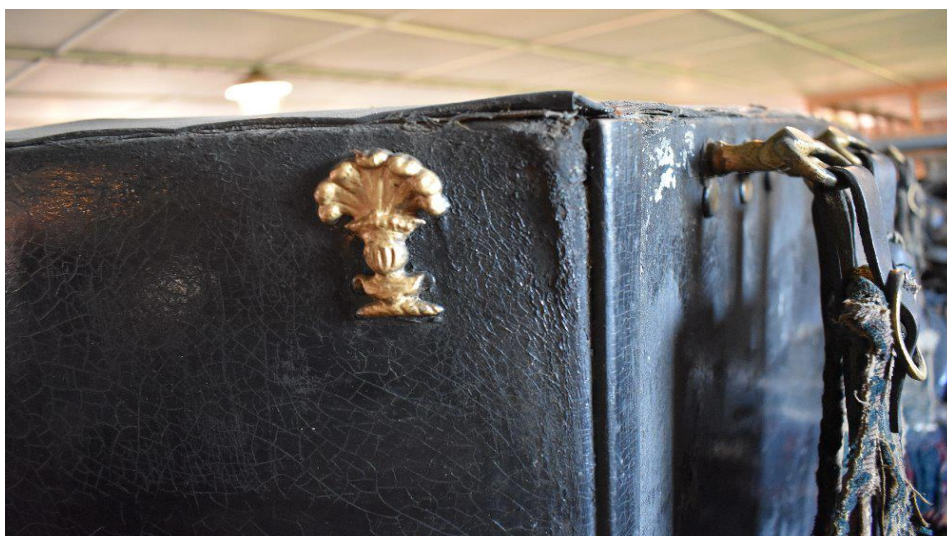
Obr.č.25. Na snímku detail mosazných ozdob střechy kočáru. Patrné poškození kožených částí střechy.

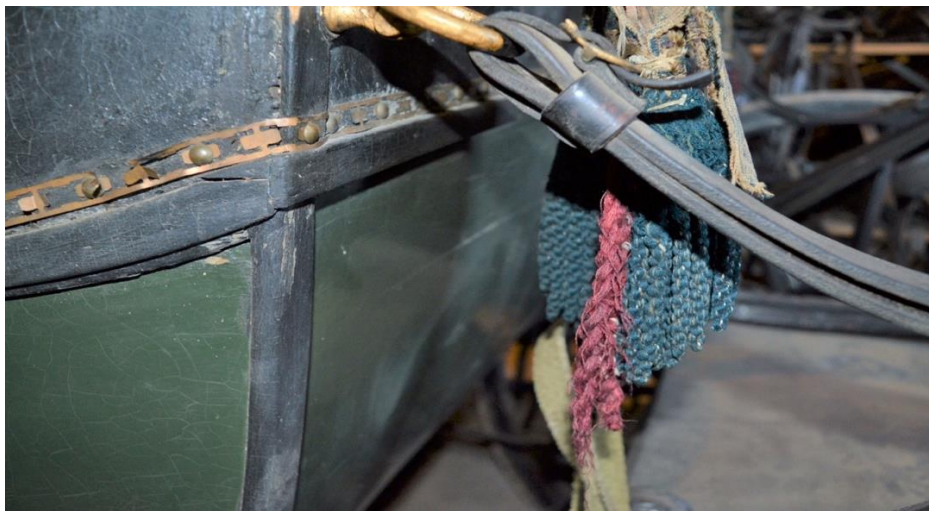
Obr.č.26. Na detailním snímku zachyceno původní, poškozené mosazné zdobení okraje spodní části střechy kočáru.

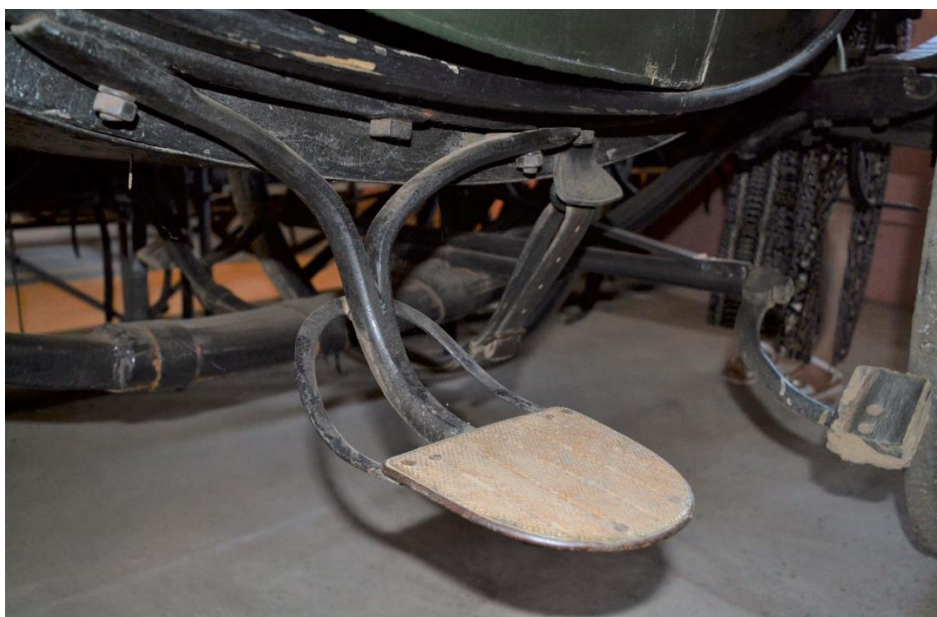
Obr.č.27. Detailní snímek na stupačku kočáru a výrazně opotřebovanou brzdu kočáru.

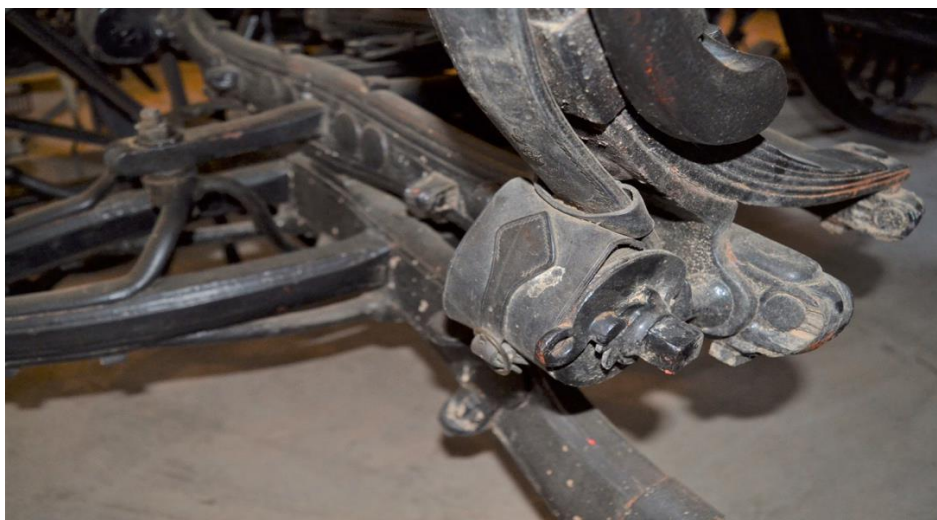
Obr.č.28. Na snímku detail koženého zdobení přední nápravy kočáru.

Kožené části podvozku budou po odstranění nepůvodního lakového barevného nátěru domyty pomocí tamponu a vhodného rozpouštědla. Dále budou omyty čistícím prostředkem na useň. Po očištění a opravě poškozených míst budou kožené části nabarveny černou barvou na useň s leskem. Po zaschnutí budou takto opravené kožené prvky natukovány vhodným prostředkem.

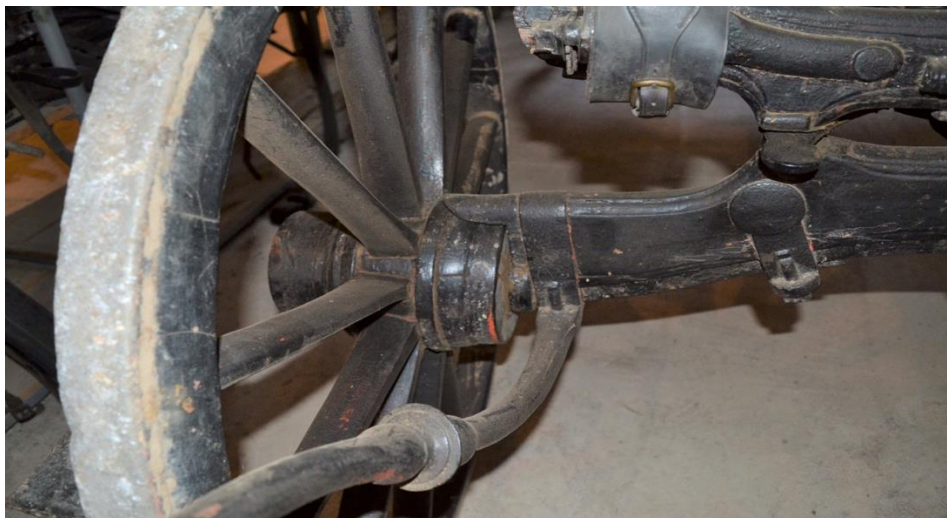
Obr.č.29. Detailní snímek uchycení pravého předního kola kočáru.

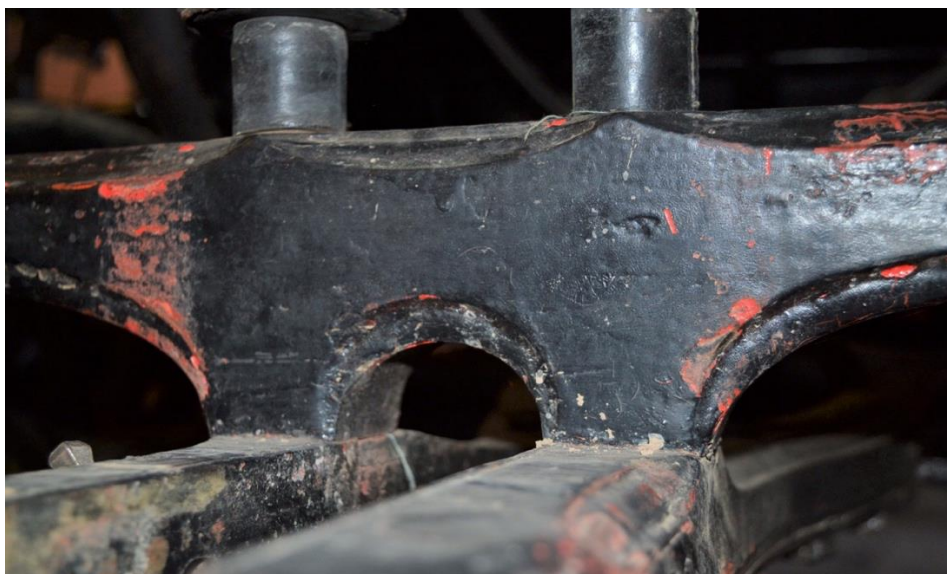
Obr.č.30. Na snímku detail přední nápravy s patrným původním červeným odstínem celého kočáru.

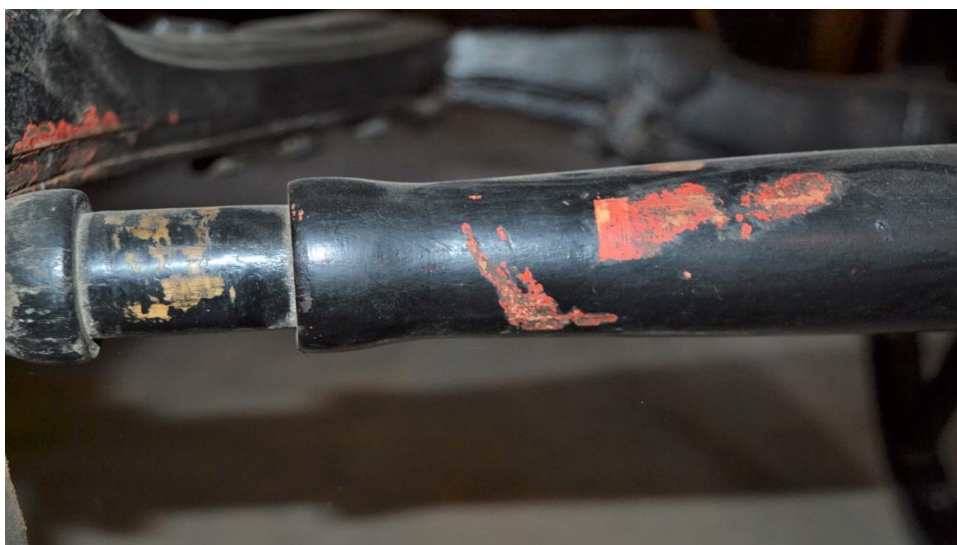
Bylo provedeno vizuální posouzení, stavu barevné povrchové úpravy a lakové vrstvy. Pro posouzení byly lokálně provedeny sondy. Sondami bylo zjištěno, že původní barevný nátěr celého podvozku i kol byl proveden červenou barvou. Původní barevný nátěr je pojen buď kaseinem, případně nátěrem na olejové bázi. Tuto skutečnost by však jednoznačně potvrdila chemická analýza pojiv. Vrchní barevné plochy na korbě kočáru jsou tvořeny tmavě zelenými částmi (partiemi) a černými částmi. Pojivo této vrstvy by opět bylo nutné posoudit chemickou analýzou. Celý kočár byl následně zalakován kopálovým olejoprskyřičným kočárovým lakem. Na základě provedeného průzkumu lze konstatovat, že povrch kočáru, především na podvozkové části a kol byly v historii přetřeny černou barvou a přelakovány.

Obr.č.31. Na detailním snímku provedené sondy barevnosti kočáru, patrný původní červený odstín kočáru.
