## **Restaurátorský záměr**

**„Restaurování kočáru typu Berlina – Cupé“**

Datum vyhotovení: 31.10.2019

Vypracoval: Ateliéry Bárta s.r.o.

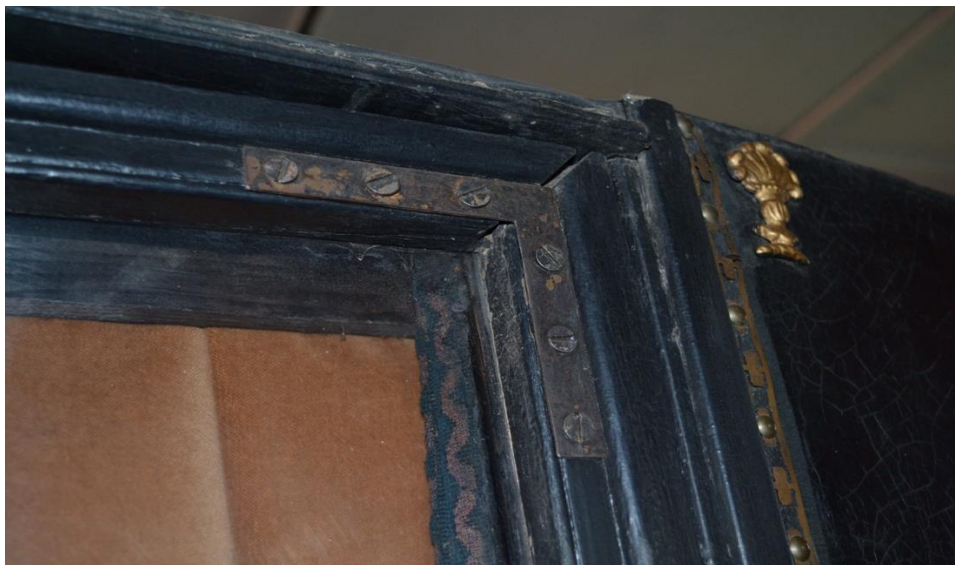
Obr.č.32. Na snímku detail rohového poškození dveří, nepůvodní železný roháček. Výrazné poškození čepů dveří.

Následně bude přistoupeno k opravě korby, zásahy se soustředí na zajištění konstrukční stability korby. Především je nutné se zaměřit na dvířka, která mají poškozené rozvolněné čepy. Tuto skutečnost potvrzují dodatečně připevněné železné roháčky. Tyto nepůvodní roháčky budou po opravě odstraněny. Konstrukce bude stabilizována injektáží lepidla přímo do čepů. Čepy budou navrtány mikrovrtáčky a pomocí injekčních jehel bude do spoje vstřikováno lepidlo. Zde je možné použít vhodné konstrukční lepidlo, které zajistí trvanlivý spoj. Budou-li ve spojích zlomené čepy bude oprava provedena pomocí vloženého čepu.

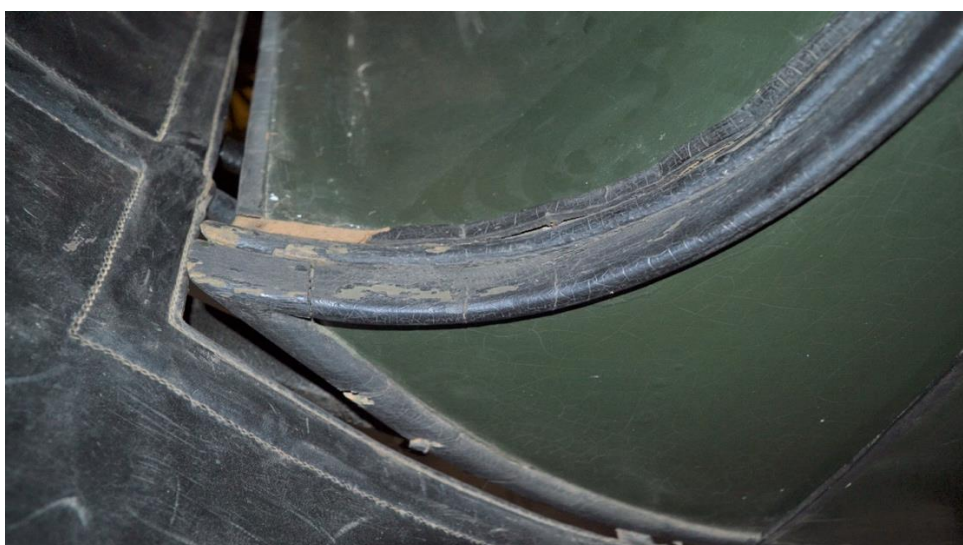
Obr.č.33. Na detailním snímku přední část korby s patrným poškozením truhlářské konstrukce kočáru

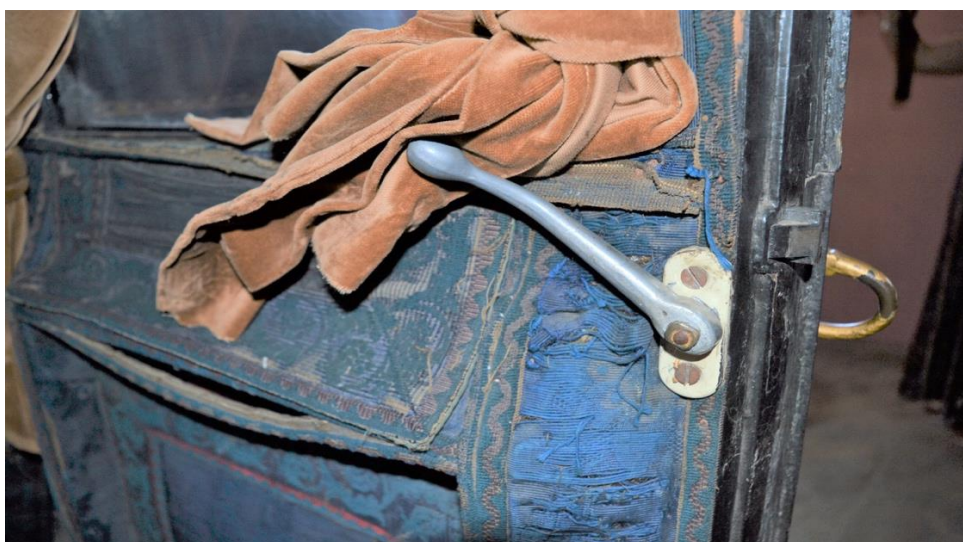
Obr.č.34. Na snímku nepůvodní klika dveří kočáru – vnitřní část.

Dále bude provedena repase všech pasířských, zámečnických prací. Na vnitřních stranách dveří jsou nepůvodní kliky. Z vnější části dveří jsou madla pravděpodobně původní. Z vnitřní strany budou kliky odstraněny a provedena výroba replik původních klik nebo otočných madel. Přesný tvar bude upřesněn na základě konzultací s odbornými pracovníky NPÚ a pracovníky investora.

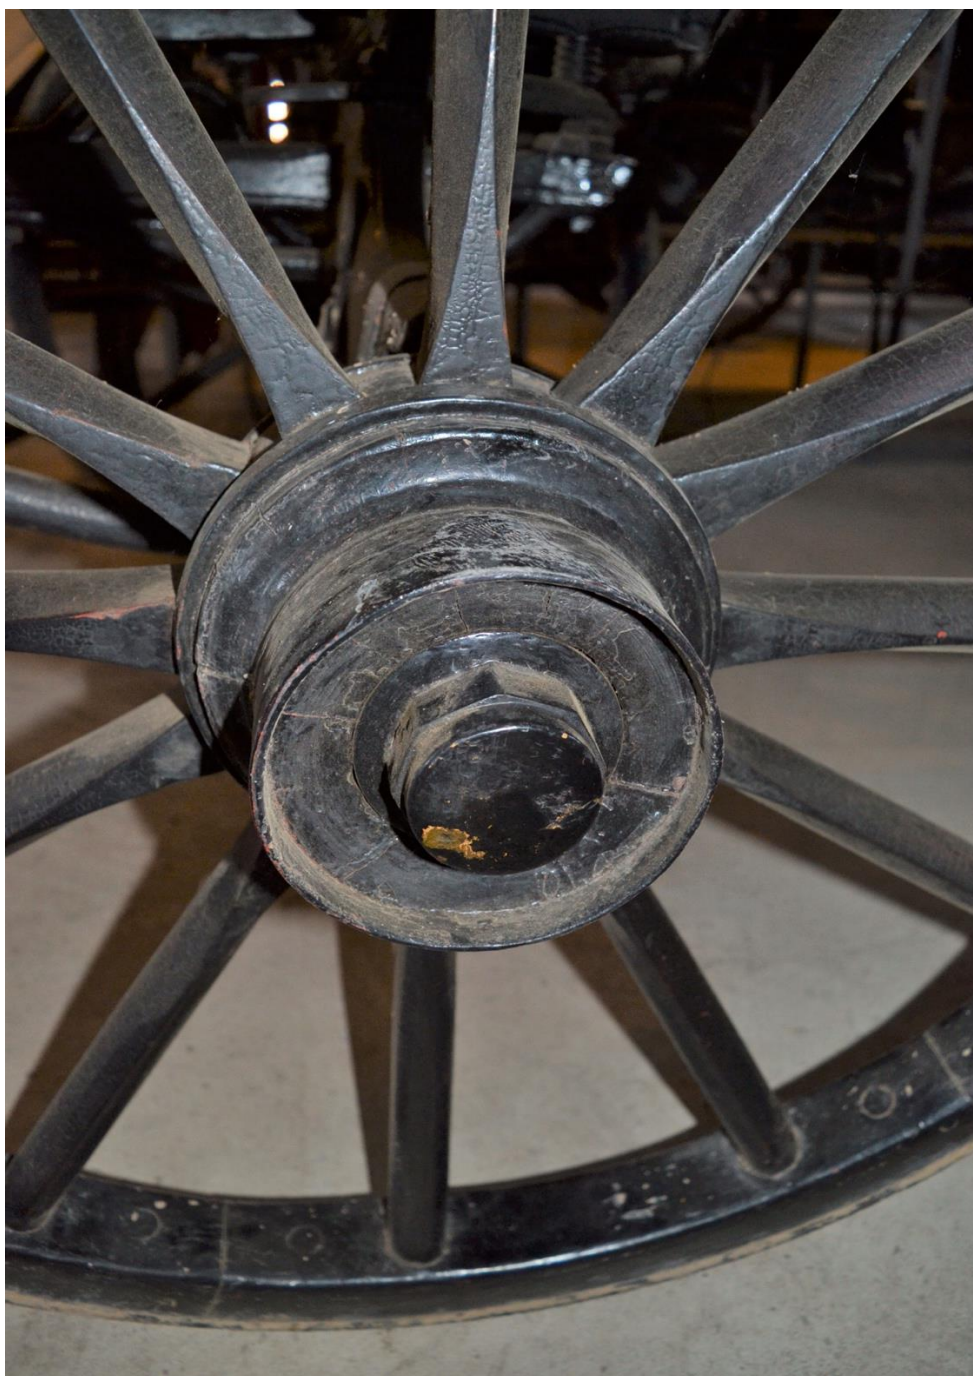
Obr.č.35. Na snímku detail předního kola s mosaznou matkou kočáru.
