**POVODÍ LABE, státní podnik**

## **ZÁMĚR OPRAVY**

**VD Kostelec n. L., oprava spodní stavby jezu,  
potápěčské práce**

**Akce č. 133210038**

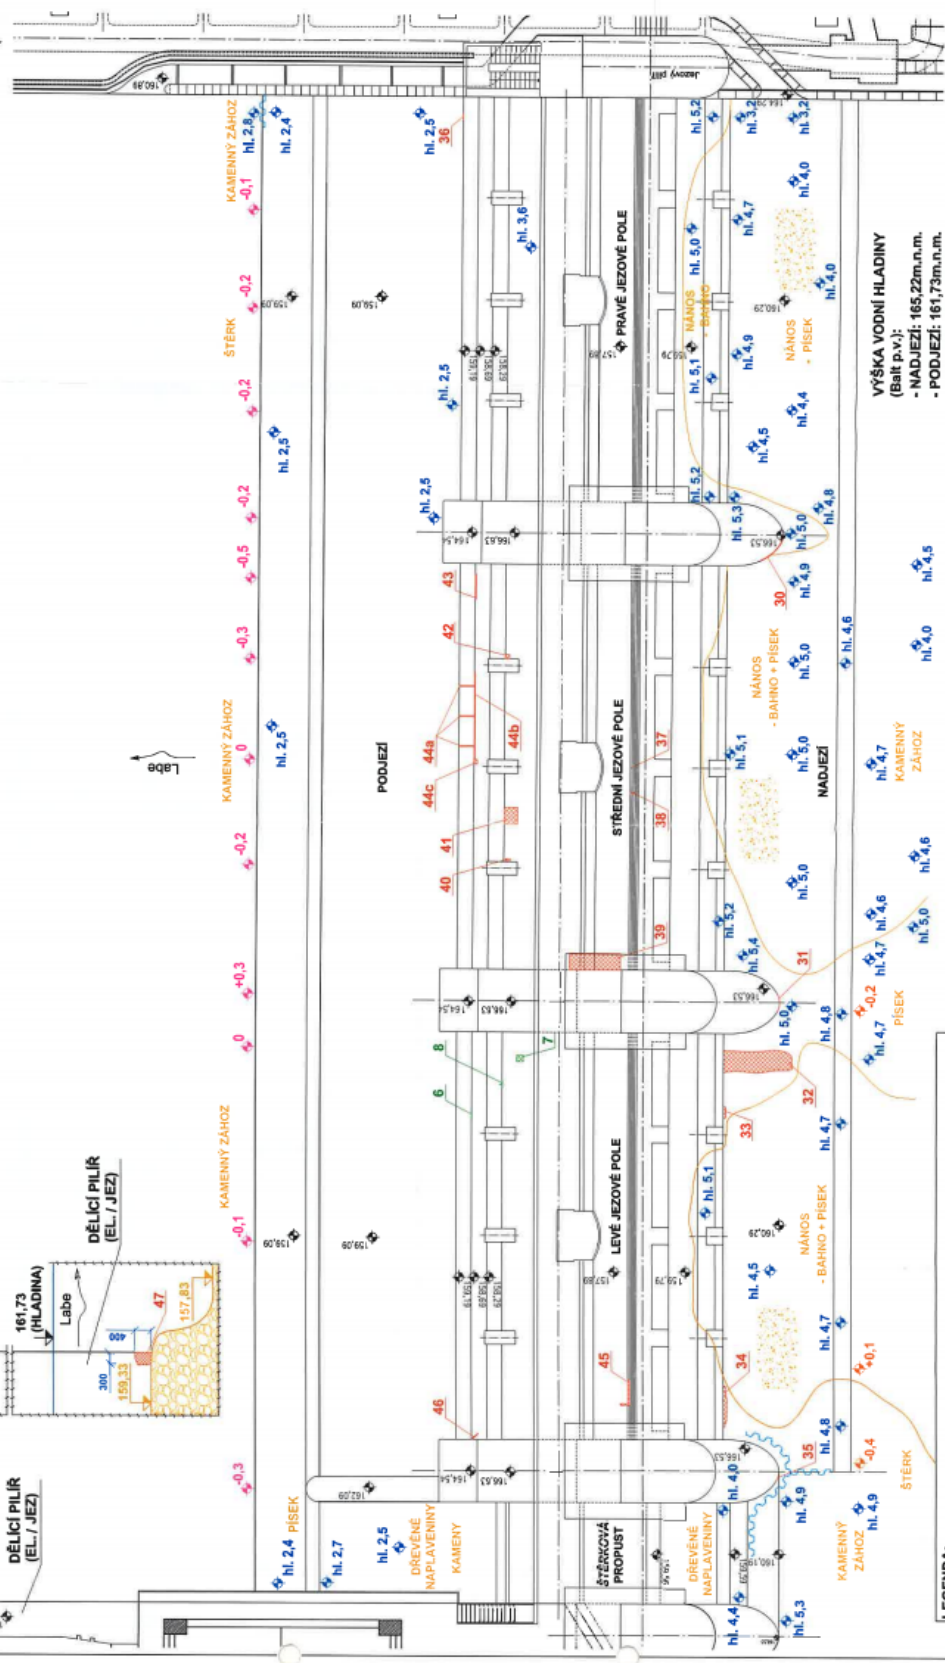
U středového rozrážeče je uražený kus kamene (bod č. 44c). Dále mezi pravým a středovým rozrážečem jsou mezi kameny tvořící opěrný práh pro hradla poškozeny svislé spáry (bod č. 44a). Na ně navazuje poškozená vodorovná spára ze strany vývaru (bod č. 43, 44b).

Na dně vývaru byla nalezena čtyři zjištění. Především se jedná o plošné poškození spárování mezi kameny (bod č. 39, 40, 41, 42).

Stěny pod hradicí konstrukcí a na pilířích jsou v pořádku. Jen na stěně pod hradicí konstrukcí byla nalezena dvě zjištění (bod č. 37, 38). Jedná se o poškozené spáry v místech prováděné injektáže.

Další zjištění (poškozené spáry) byla nalezena na špicích všech říčních pilířů (bod č.30, 31, 35).

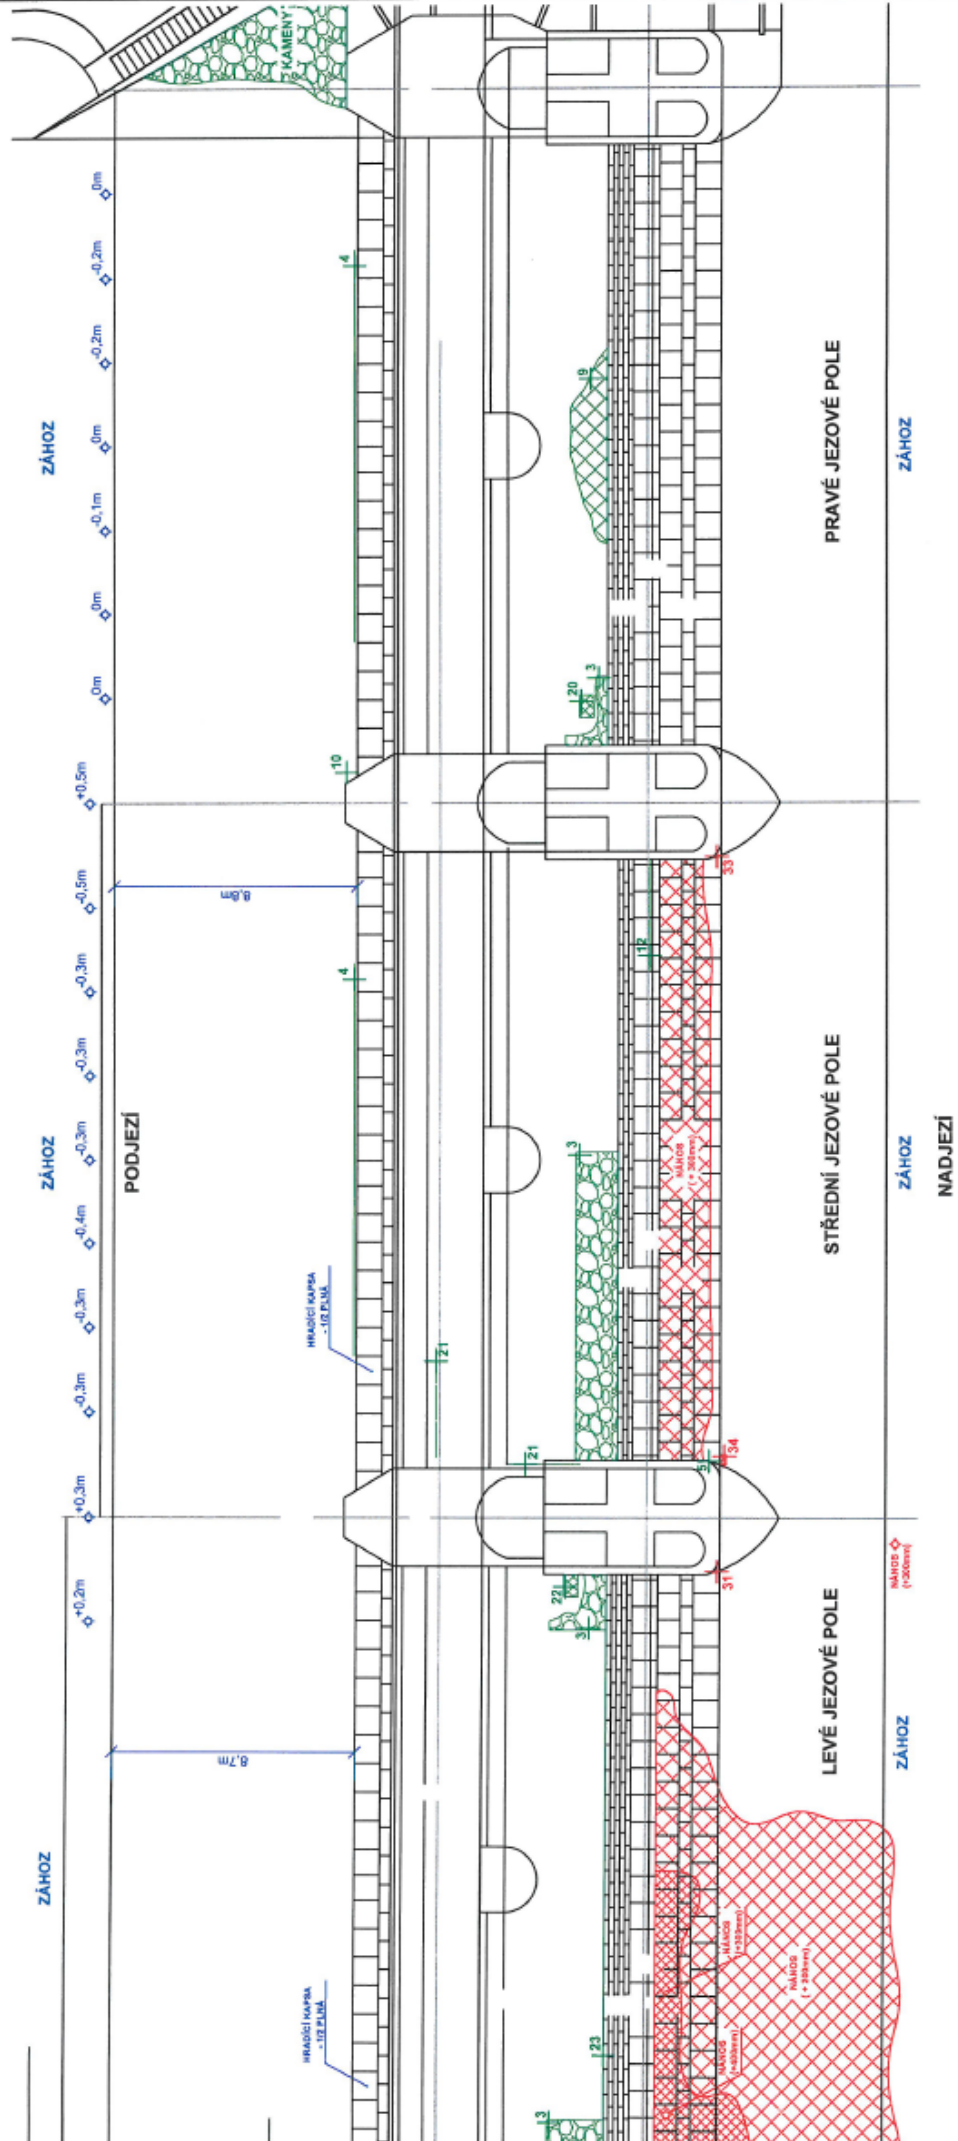
VD NYMBURK  
JEZ - PŮDORYSNÝ POHLED

**Levé pole** (pot. *Kašpárek*) – hradící oka a kapsy jsou v pořádku. Spárování pilířů také. Byla nalezena pouze dvě zjištění. Bod č. 31 poškozená spára na hradícím prahu a skřípnutý stromek stavidlem (bod č. 32).

**Střední pole** (pot. *Bíro*) – hradící oka a kapsy jsou v pořádku. Spárování pilířů také. Bod č. 5 (z roku 2015) stejný stav. Nově nalezená zjištění bod č. 30 (poškozená spára na hradícím prahu) a č. 34 (díra v betonu před hradícím prahem).

Nalezená zjištění jsou stejná jako v roce 2015. Pod šikmou stěnou pod hradícím tělesem bylo nalezeno zjištění – bod č. 23 (poškozená spára). Ve spáře je množství menších kamenů a ocelové předměty z opravy. V rozích u pilířů jsou hromady kamenů (bod č. 3). Po odstranění části kamenů a vyčištění od nánosů u levého říčního pilíře byla zdokumentována díra – vypadený kámen ze dna (bod č. 22).

Proti průzkumu provedeném v roce 2015 se stav zjištění v nadjezí nezměnil (bod č. 5) a bod č. 7 nebyl nalezen. Nalezená nová zjištění bod č. 31 a 33 (poškozená spára na hradícím prahu), bod č. 34 (díra v betonu před hradícím prahem) a bod č. 32 („skřípnutý“ strom pod stavidlem).

Proti průzkumu provedeném v roce 2015 se stav zjištění v podjezí výrazně nezměnil (bod č. 3, 9, 10, 21, 23). Pro dokumentaci zjištění č. 20 a 22 musela být odstraněna část nahromaděných kamenů a odsát sediment. Zjištění č. 4 se nejvíce jeví jako poškození. Jen je částečně zasypan hradící práh. Nová zjištění nebyla nalezena.

V podjezí v levém poli u levého říčního pilíře je vypadlý kámen ze dna vývaru porucha **č. 22** o rozměrech (500x800x300 mm), porucha **č. 23** je poškozená spára o rozměrech (22000x100x150) mm pod šikmou stěnou pod hradicím tělesem a odstranění kamenů ze dna **č. 3**
