D. Dokumentace objektů

D.1. Technická zpráva

D.1.1. Zhodnocení současného stavu

LABE, Vědomice, oprava břehového opevnění , ř.km od 808,70 do 808,90

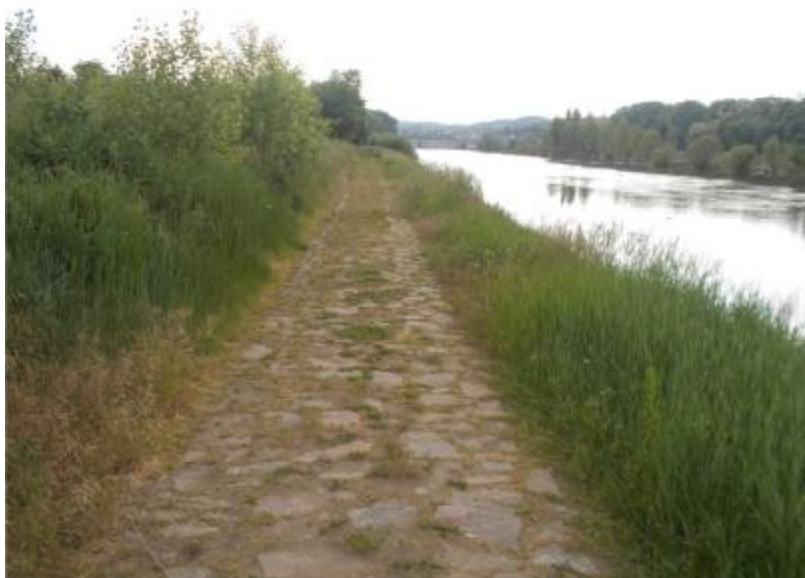
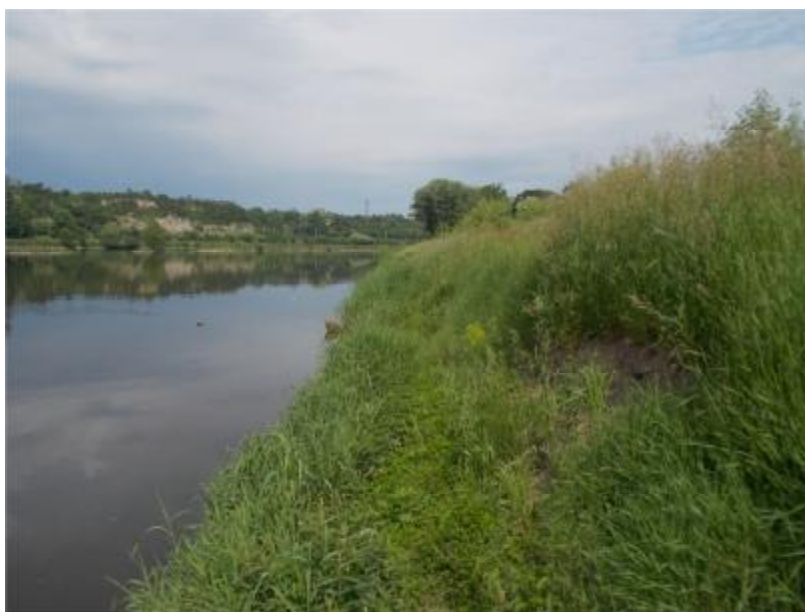
Jedná se o pravý břeh Labe v úseku pod obcí Vědomice s potahovou stezkou. Navazující úseku břehu byly v nedávné době očištěny od nánosů stejně jako koruna břehu – potahová stezka v úseku opravovaném. V části předmětného úseku se dosud nánosy na svahu břehu nacházejí. Jsou porostlé travou, rákosem a několika křovinami.

Na základě prohlídky v terénu i zaměření břehu lze konstatovat, že v úseku profilu PF2-PF9 chybí záhozová pata a poškození dlažby viditelná na březích jsou způsobena borcením dlažby po svahu dolů. Je také možné, že část poškození

dlažeb již byla v minulosti narychlo a provizorně sanována pohozem z kamene. S ohledem na skutečnost, že břeh je z velké části pokryt zeminou nánosů je obtížné stanovit skutečný rozsah poškození dlažeb břehu. Tyto by měly být z lomového kamene na sucho tl. 300 mm na ŠP lože ve sklonu 1:2 (což je patrné z navazujících opevněných břehů koryta nad a pod předmětným úsekem).

Nejprve bude opravena záhozová pata v předmětném úseku tak, aby následně opravovaná dlažba byla opřena o stabilní podklad. Následně bude postupně směrem po toku opravována dlažba na svahu současně s odstranění nánosů a očištěním dlažby. Záběry opravy dlažby by měly být cca 20-30 m dlouhé tak, aby bylo možné využít drnu a nánosů na břehu k vyplnění spár opravené dlažby, resp. záhozu.

Nejprve je nutné v celém úseku vytyčit polohu záhozové paty (dle profilů). Následně bude současný svah upraven – odtěžen tak, aby mocnost opravované záhozové paty byla minimálně 0,5-0,6 m (od PF 8 nahoru). Poté bude záhozová pata opravena dosypáním LK pro vodní stavby do požadované figury. Koruna záhozu je uvažována ve sklonu 1:10 a vzdušní, resp. návodní svah 1:1,75 (předpokládaný sypný úhel kamene).

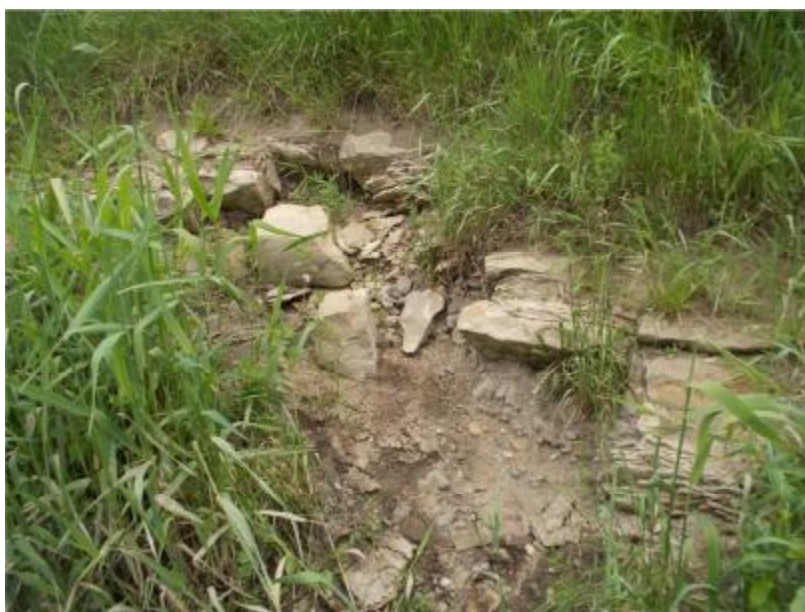
Dále lze konstatovat, že určitý rozsah dlažeb na svahu (kámen v potahové stezce je kvalitní) je zhotoven z nevhodného kamene (opuka, slínovec), který se již sám o sobě rozpadá a lze jej považovat za původce některých kaveren v břehu.

Nevhodný materiál stávající dlažby

Napojení opravované a stávající dlažby musí být vyklínováno a v lici opraveno shodným způsobem (drnování). Okraj napojované dlažby musí být bez nestabilních kamenů, rozvolněné kamene, resp. dlažbu je nutné rozebrat, očistit a vyhovující zrna znovu použít. Nevhodný kámen (opuka, slínovec) musí být z dalšího použití vyloučen.

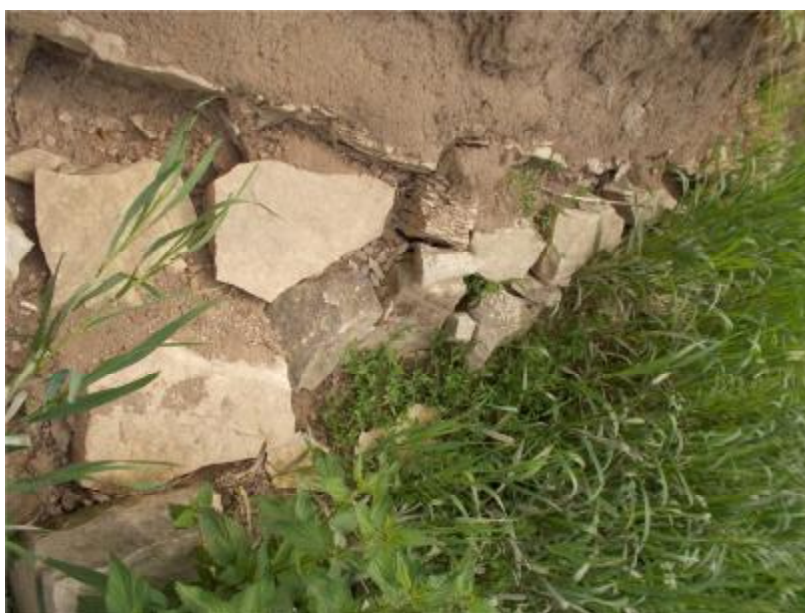
Nevhodný materiál stávající dlažby

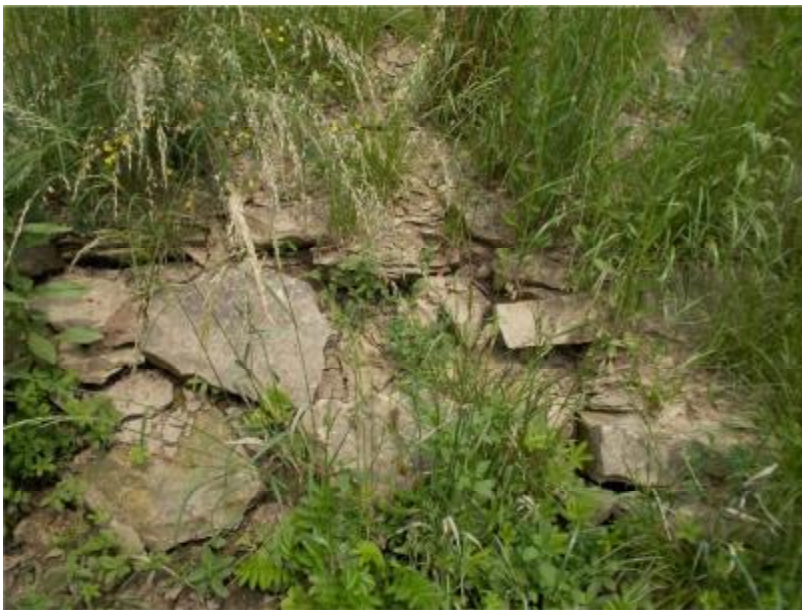
Nevhodný materiál stávající dlažby
