TECHNICKÁ ZPRÁVA č. z18/2021

Potápečské práce 2021

VD Doksany - pravé jezové pole

Název stavby: **Potápěčské práce 2021 – VD Doksany pravé jezové pole**
Místo stavby: **VD Doksany, obec Doksany, okres Litoměřice**
Číslo zakázky: **z18/2021**
Smluvní vztah: **SoD**
Termín plnění dle SoD: **do 30.11.2021**
Termín realizace: **22. a 23.06.2021**

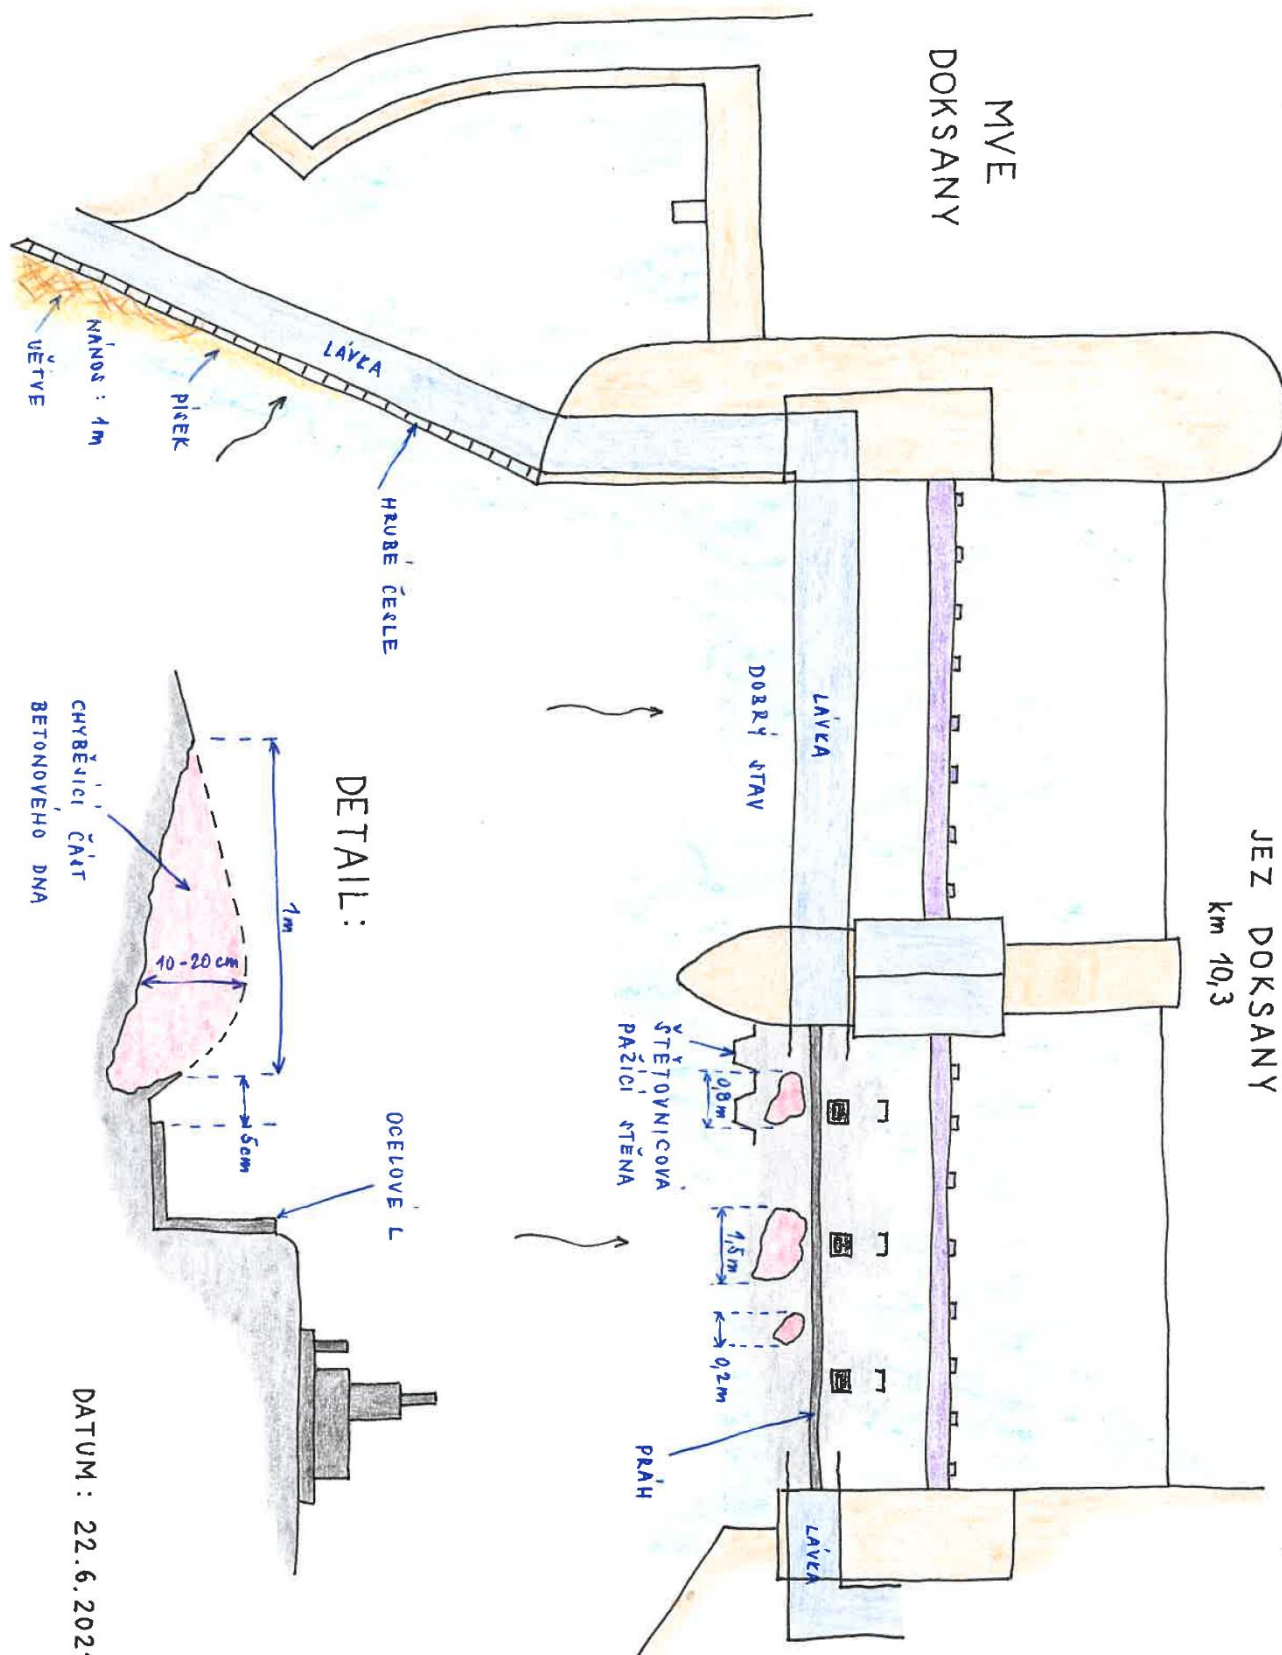
DATUM: 22.6.2021

- U pravého jezového pole, v prostoru před záporníkem hradítek byly nalezeny poruchy v betonovém dně. Jedna z kaveren zasahuje pod záporník hradítek. Viz přiložený obrázek.

- Poruchy se nachází, po vodě z pravé strany:
 - porucha mezi prvním a druhým uložením pro slupice, před záporníkem hradítek o rozměrech cca 0,2 x 0,2 m hloubka 20 cm,

- porucha před středovým uložením pro slupici, před záporníkem hradítek o rozměrech cca 1,5 x 1,5 m hloubka 30 cm,
 - porucha před třetím uložením pro slupici, před záporníkem hradítek o rozměrech cca 0,8 x 0,8 m hloubka 30 cm,

Doporučujeme opravu poruch v betonovém dně, v prostoru před záporníkem hradítek pravého jezového pole.

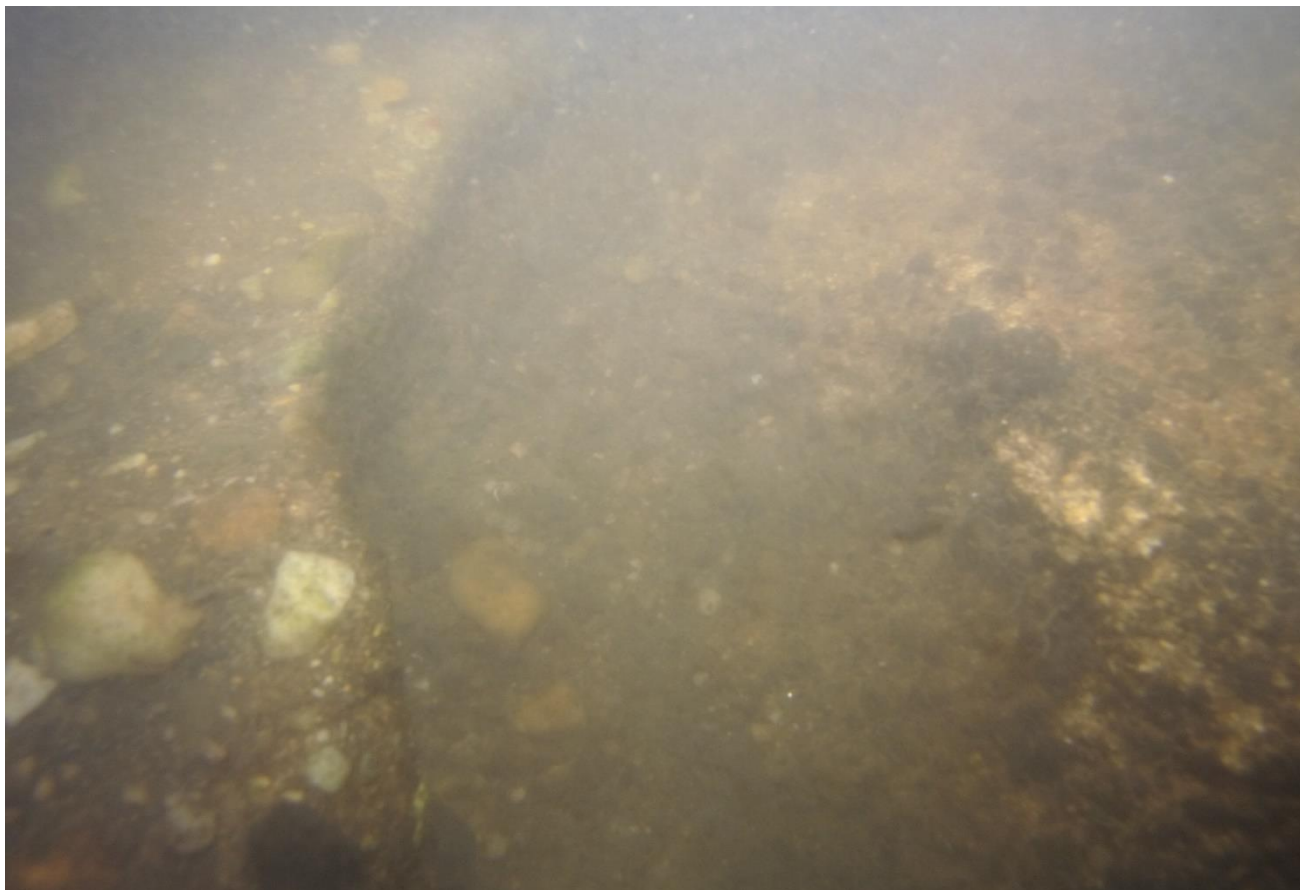
Foto: Porucha v betonovém dně před záporníkem, pravé jezové pole.

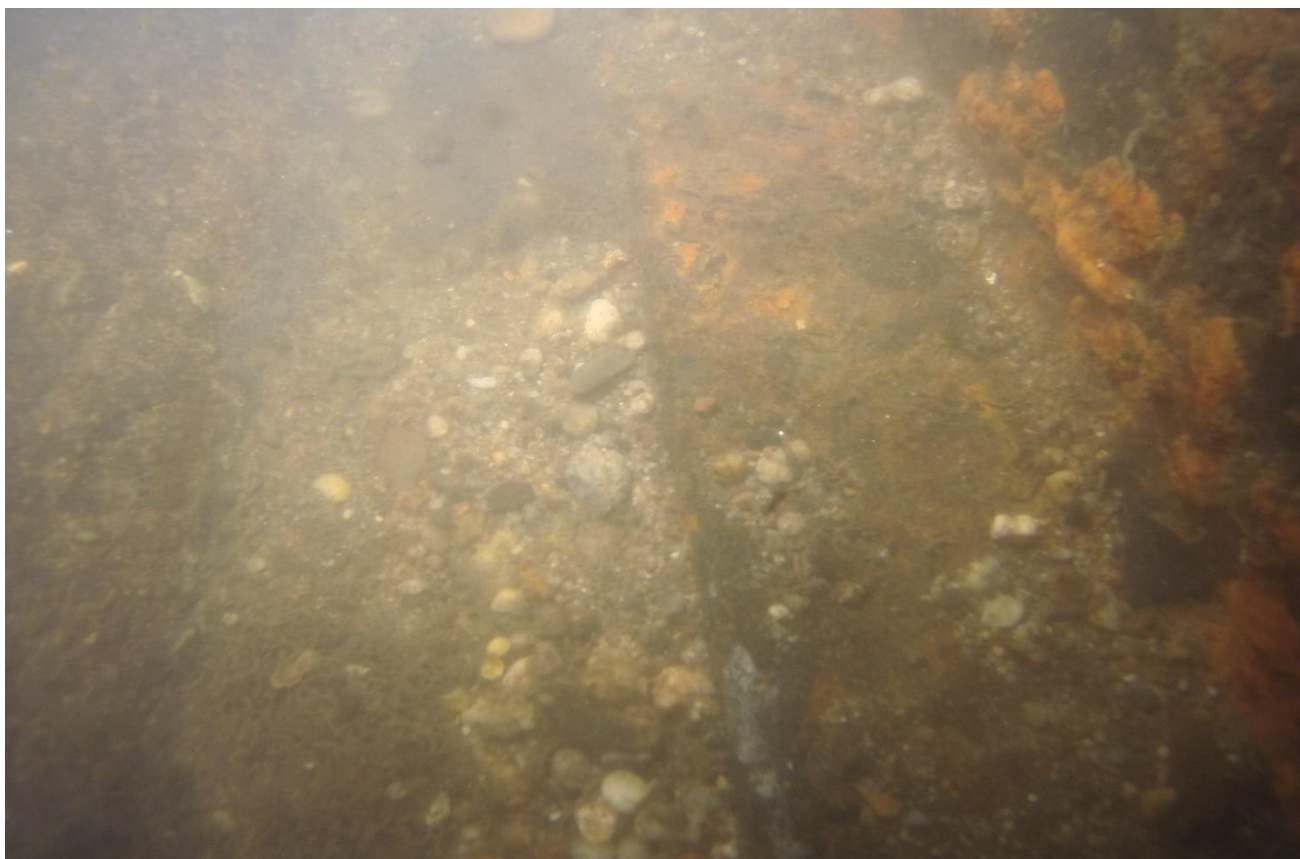
Foto: Porucha v betonovém dně před záporníkem, pravé jezové pole.

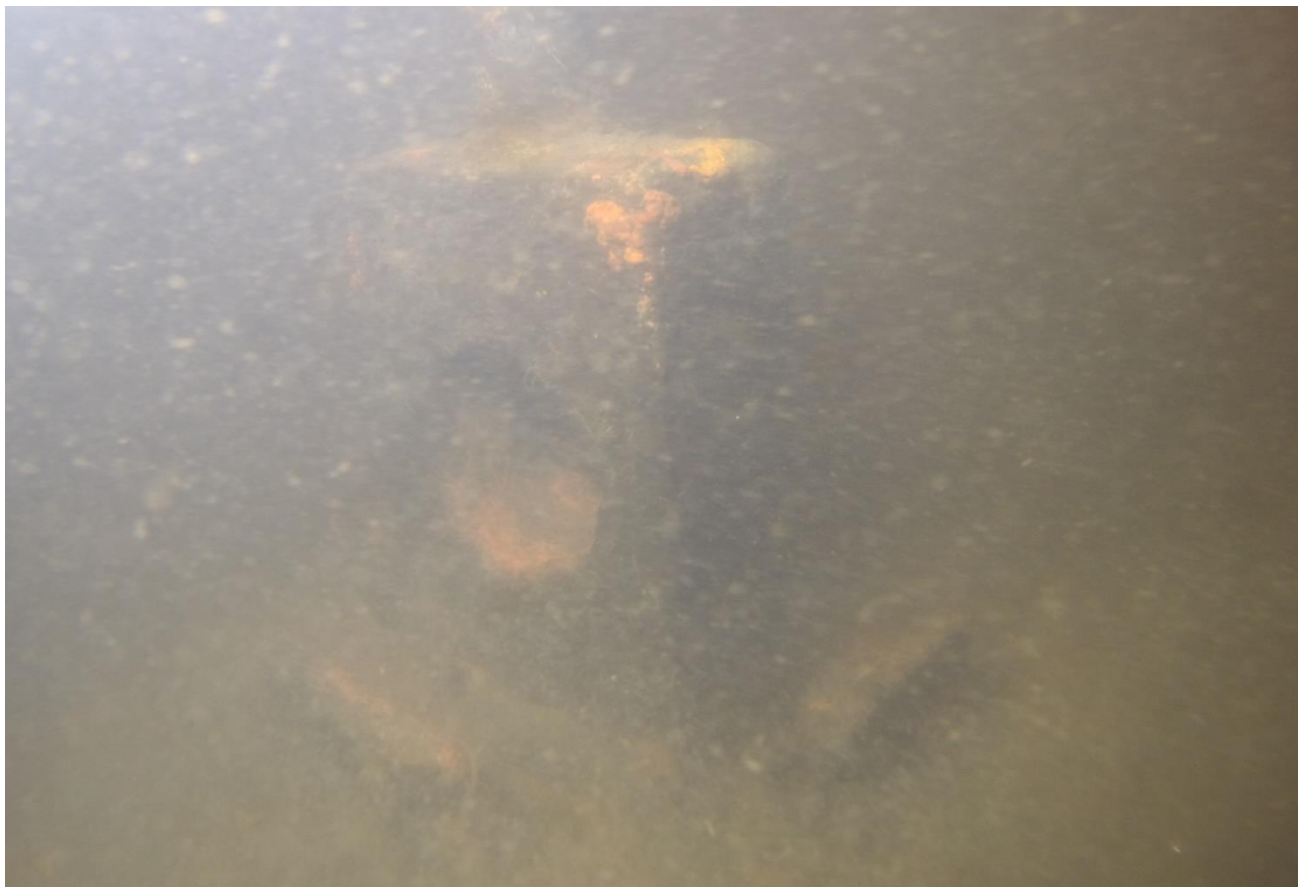
- Ocelová oka pro instalaci a zajištění slupic, u pravého i levého jezového pole, jsou částečně zkorodované, bez vážných poruch na konstrukci.
- Patky pro uložení slupic byli zanešené naplaveným pískem a jeví známky koroze.

Foto: Oko pro slupici.

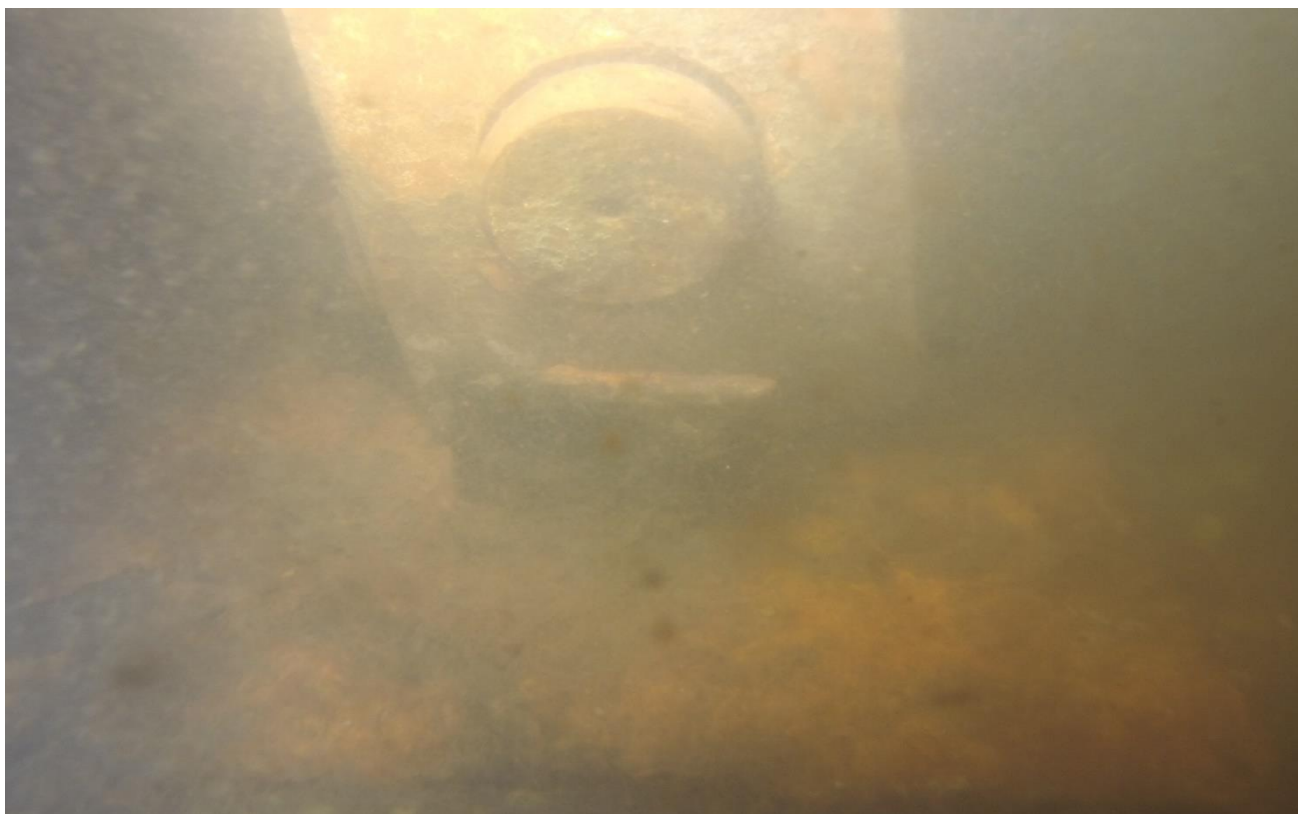
Foto: Usazení slupice a začepování do oka pro slupici.

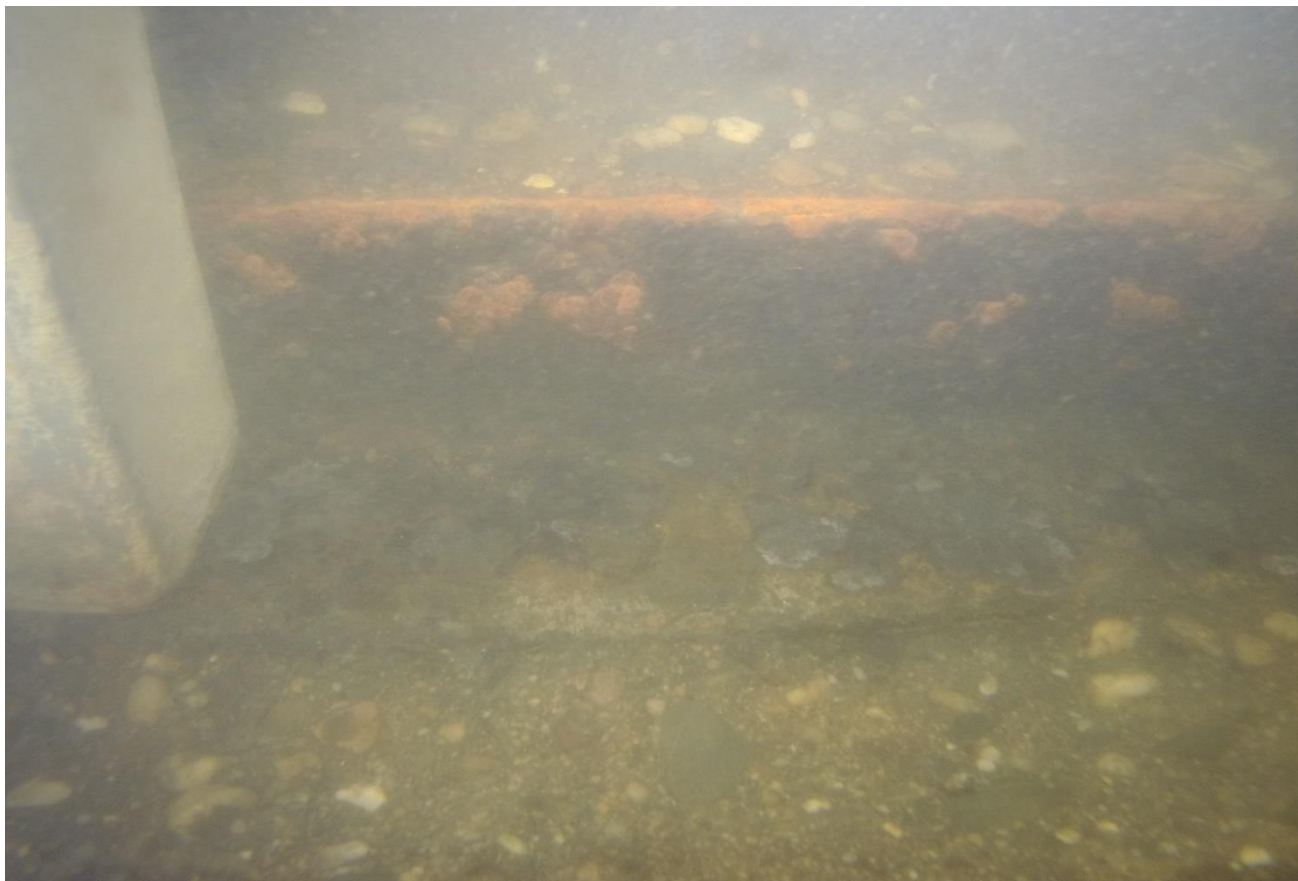
Foto: Záporník hradítek.

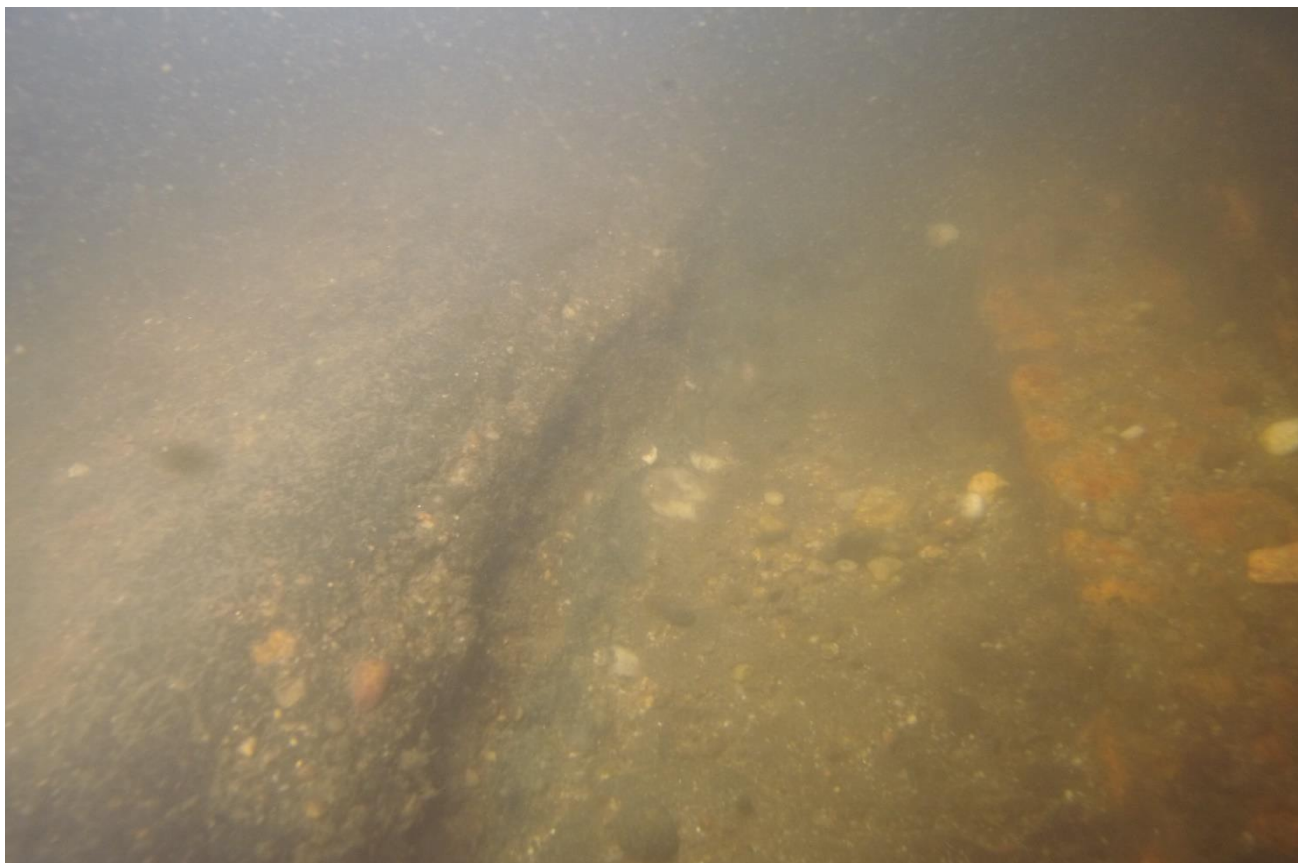
Foto: Porucha v betonech před záporníkem hradítek, pravé jezové pole.

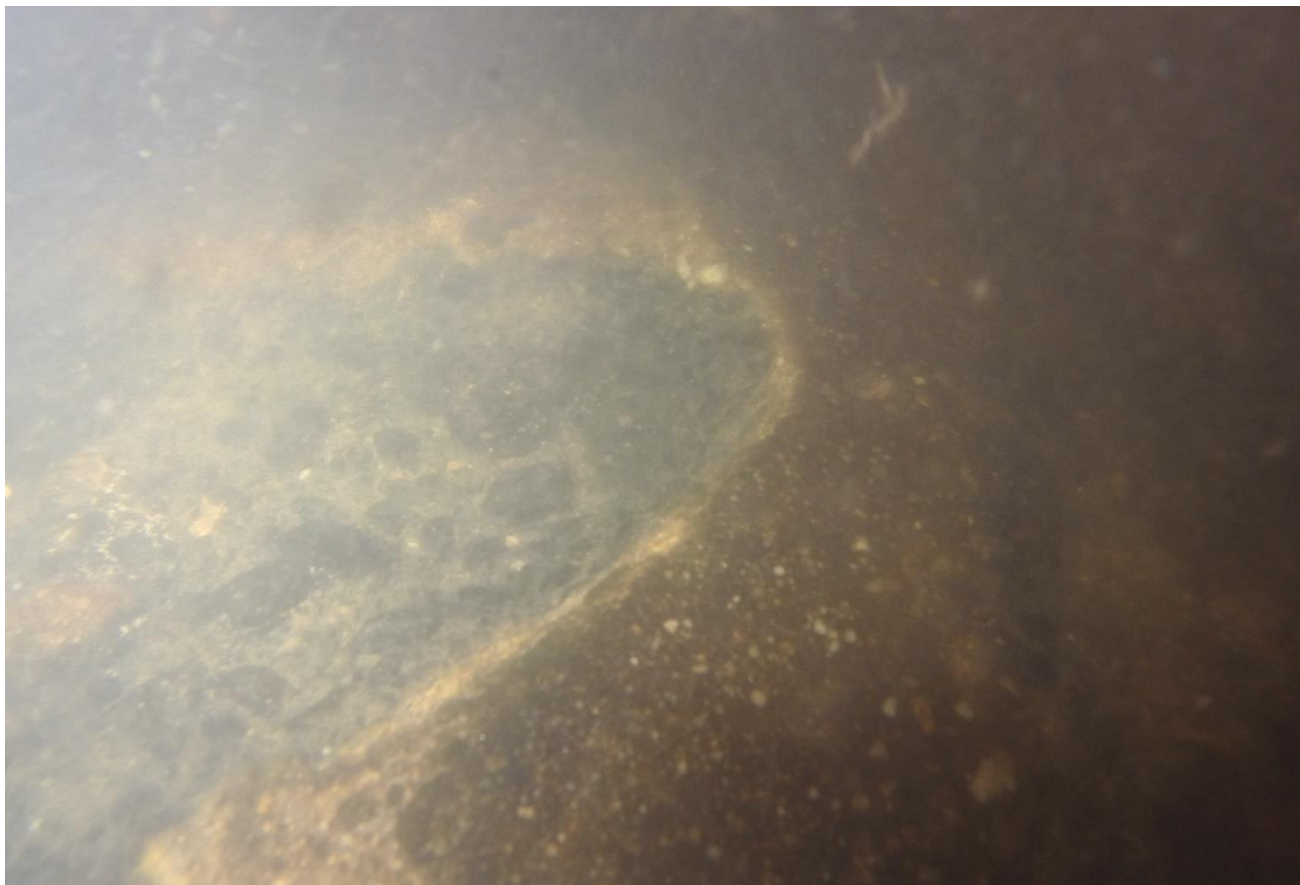
Foto: Poruchy v betonovém dně před záporníkem, pravé jezové pole.

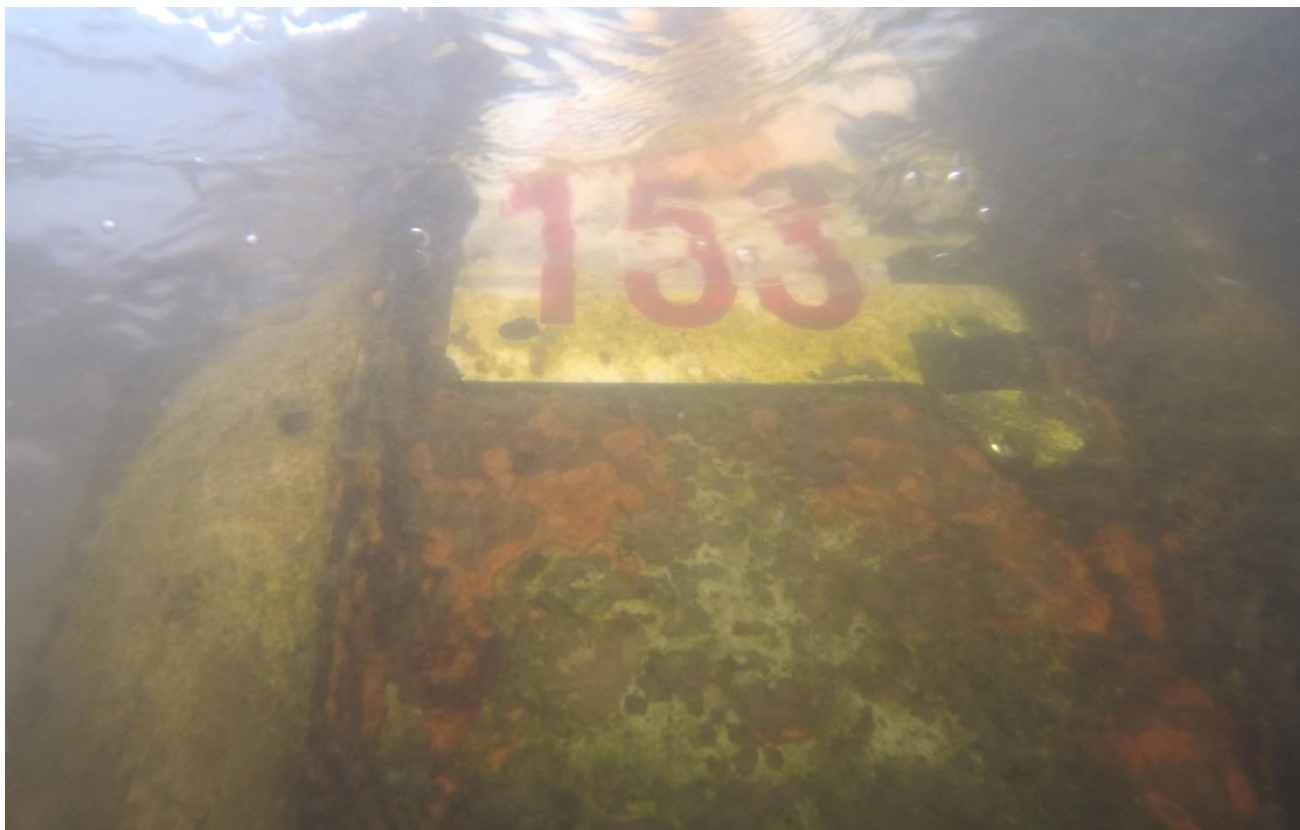
Foto: Vodočetná lať na pilíři pravého břehu, končí těsně pod vodní hladinou.

Doporučujeme prodloužení vodočetné latě, pod vodní hladinu na pilíři pravého břehu.

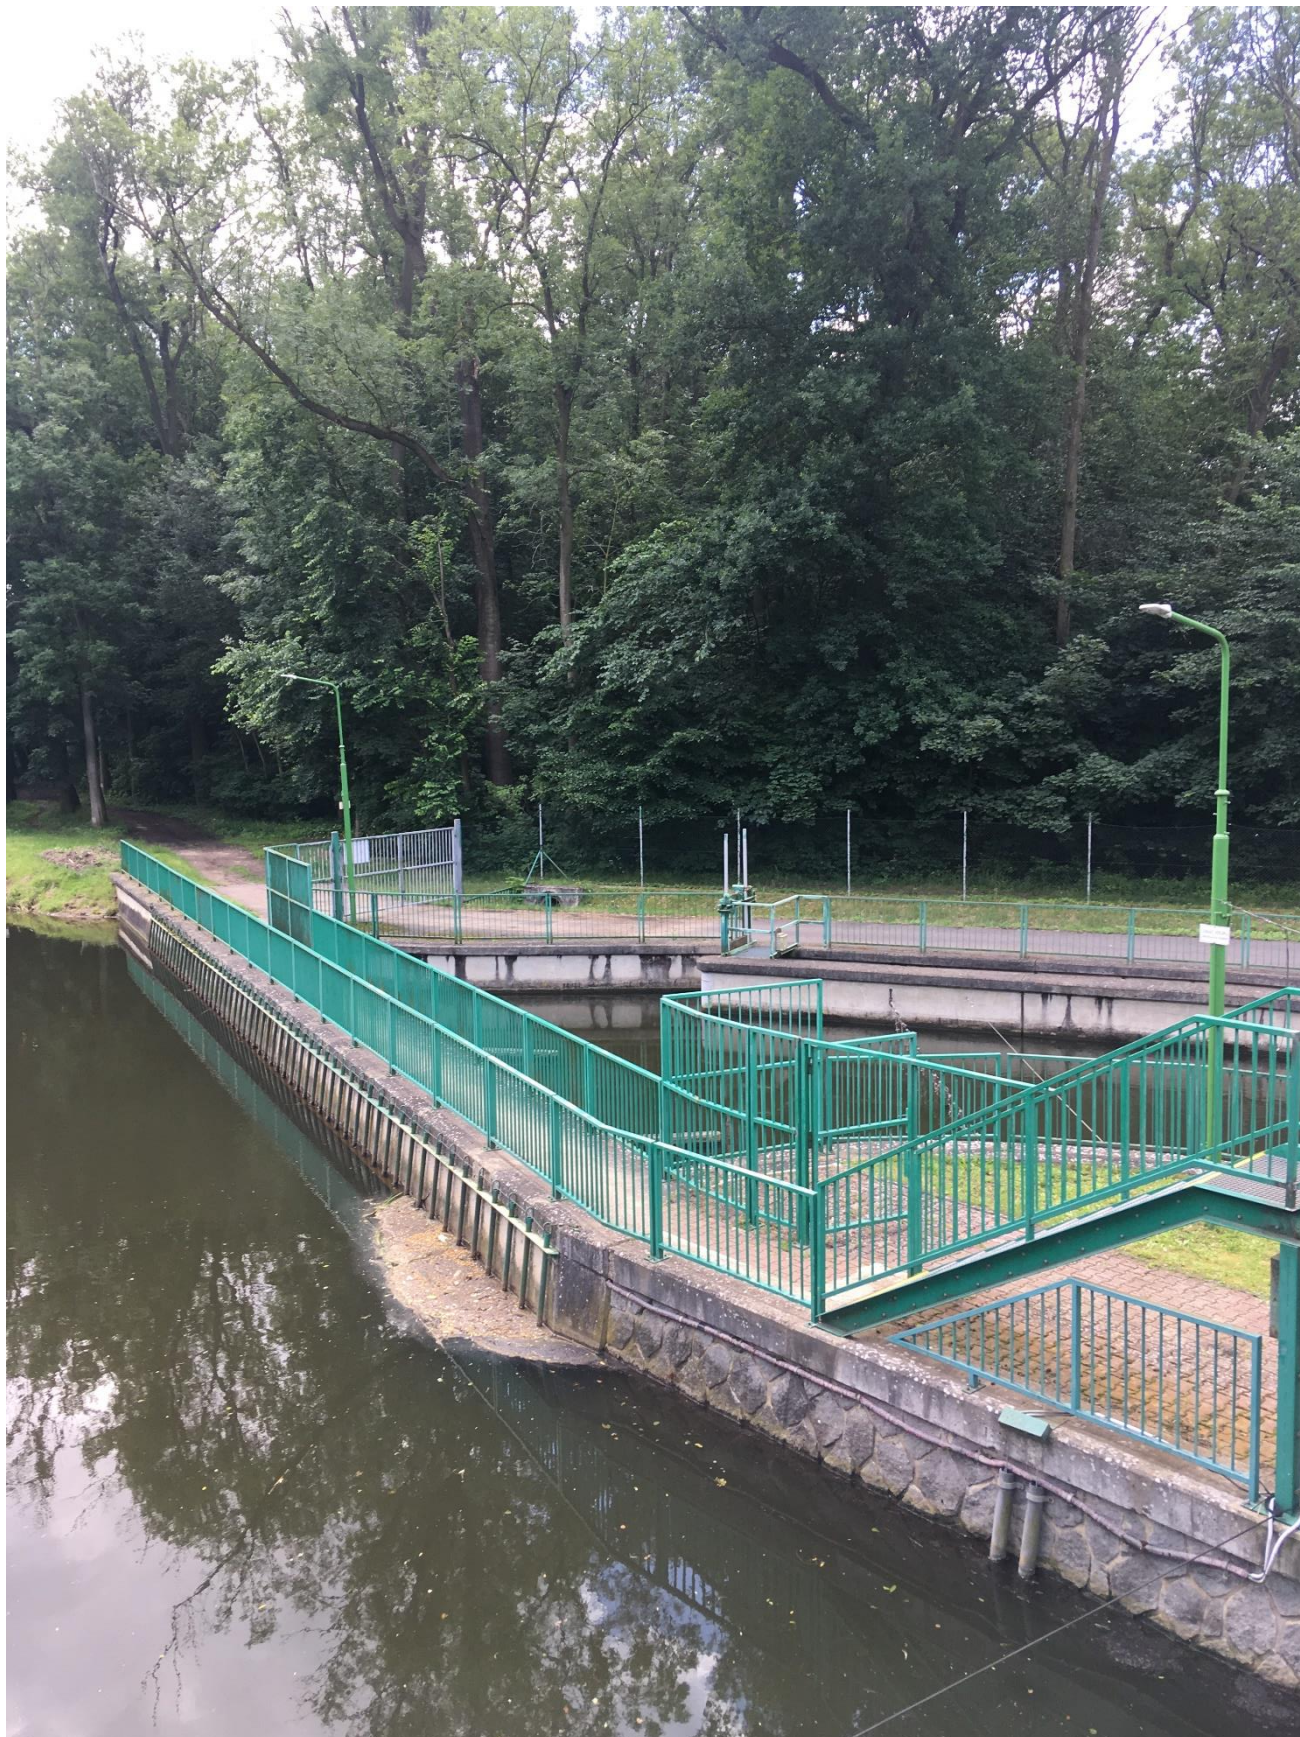
- Mocnost sedimentu u hrubých česlí je do jedné poloviny hrubých česlí (25 česlice), proti vodě, podél betonového soklu se nachází jemný naplavený sediment (bahýnko, listí drobné větve), ten sahá do výšky cca 30 cm. Od poloviny hrubých česlí, proti vodě, je naplavený sediment nad betonovou hranu soklu. Od 52 česlice, mocnost sedimentu sahá, až pod strop pochozí lávky. Výška sedimentu je cca 1,5 - 2 m. Splaveniny tvoří spleť drobných větví, listí a travní hmoty.

Foto: Hrubé česle nátoku do MVE.

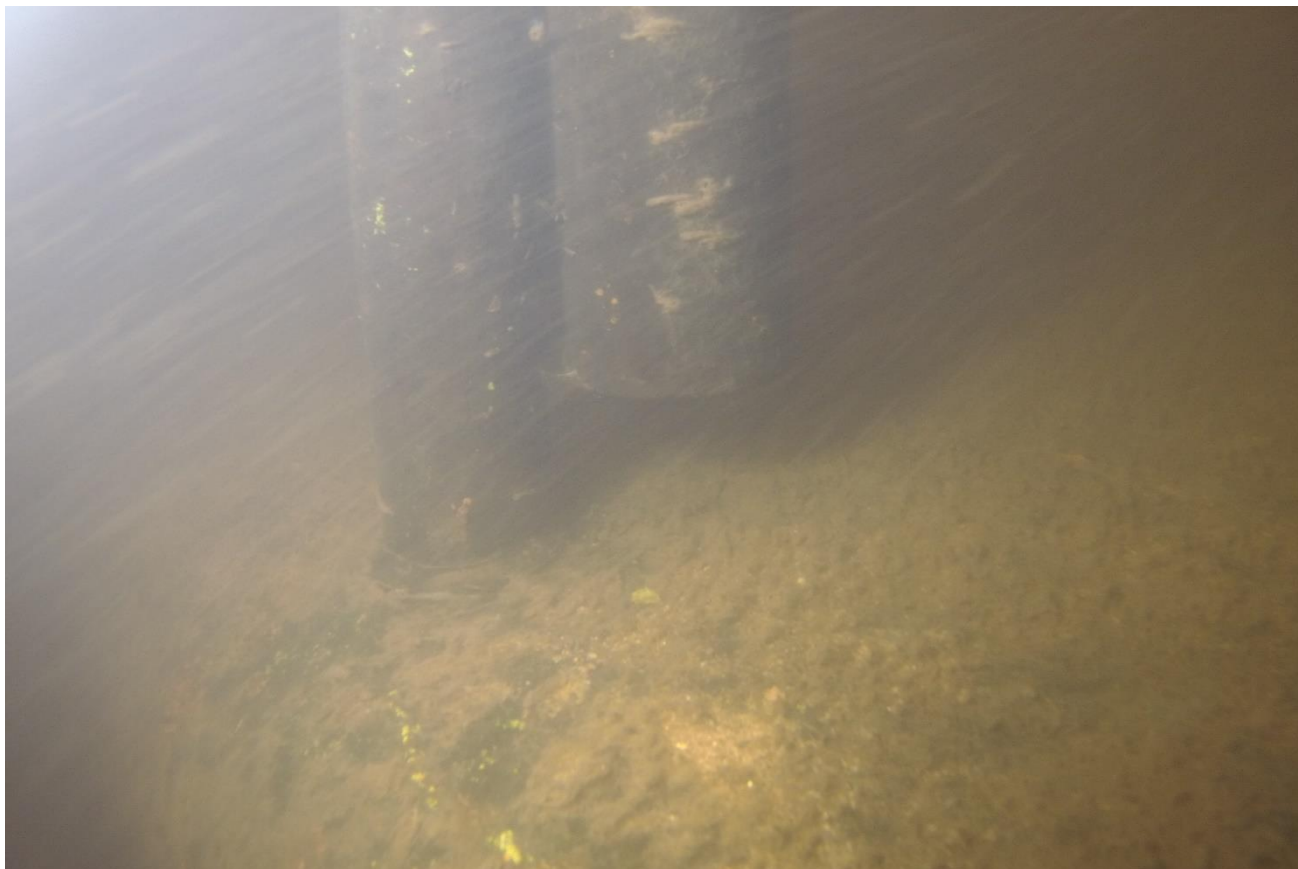
- Hrubé česle byly očištěny od naplavených drobných větví a travní hmoty.
 - Při kontrole uchycení česlí bylo zjištěno na pravém spodním prahu obnažení kovového pásu držícího jednotlivé česlice v délce 50 cm.

Foto: Usazení hrubých česlí pod vodní hladinou.

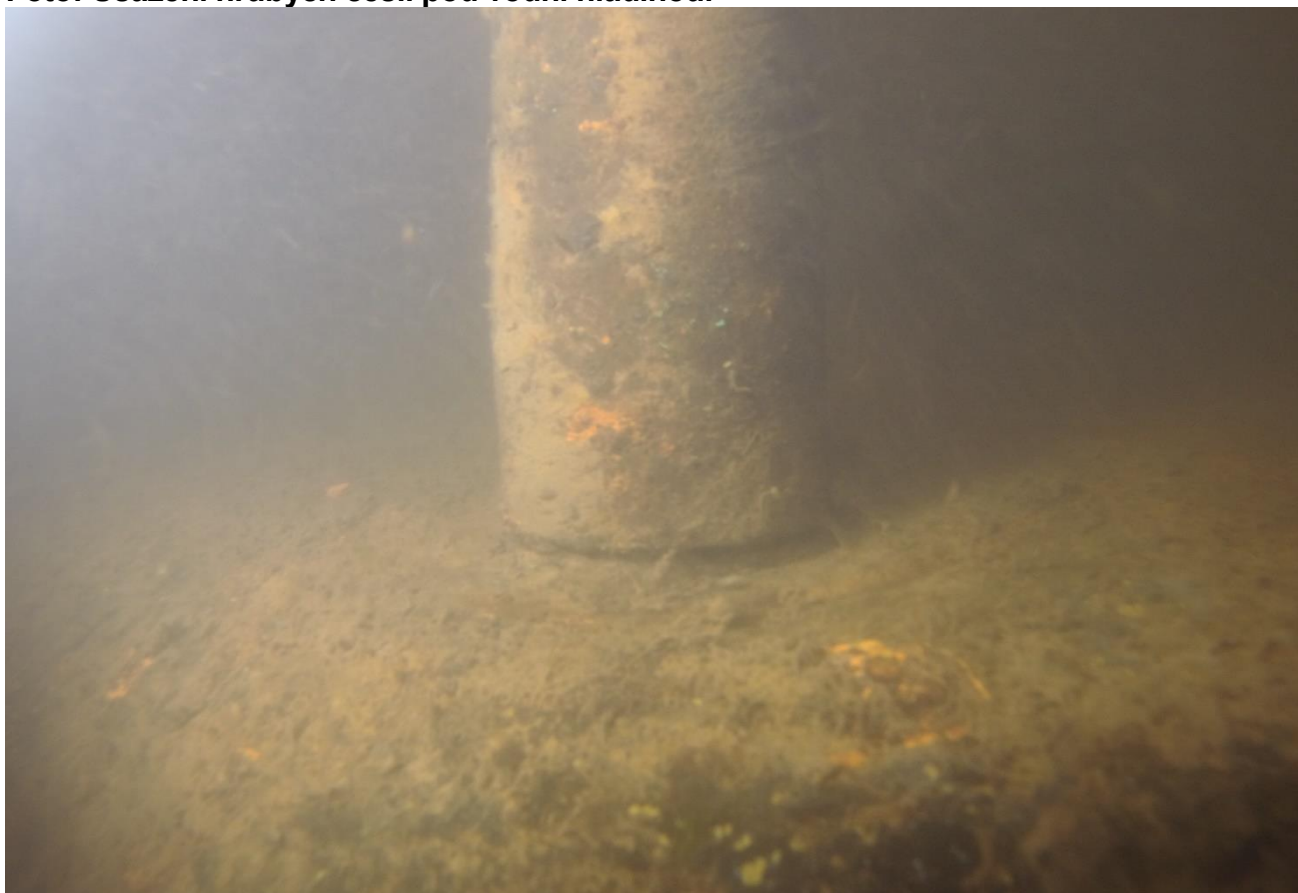
Foto: Usazení hrubých česlí pod vodní hladinou.

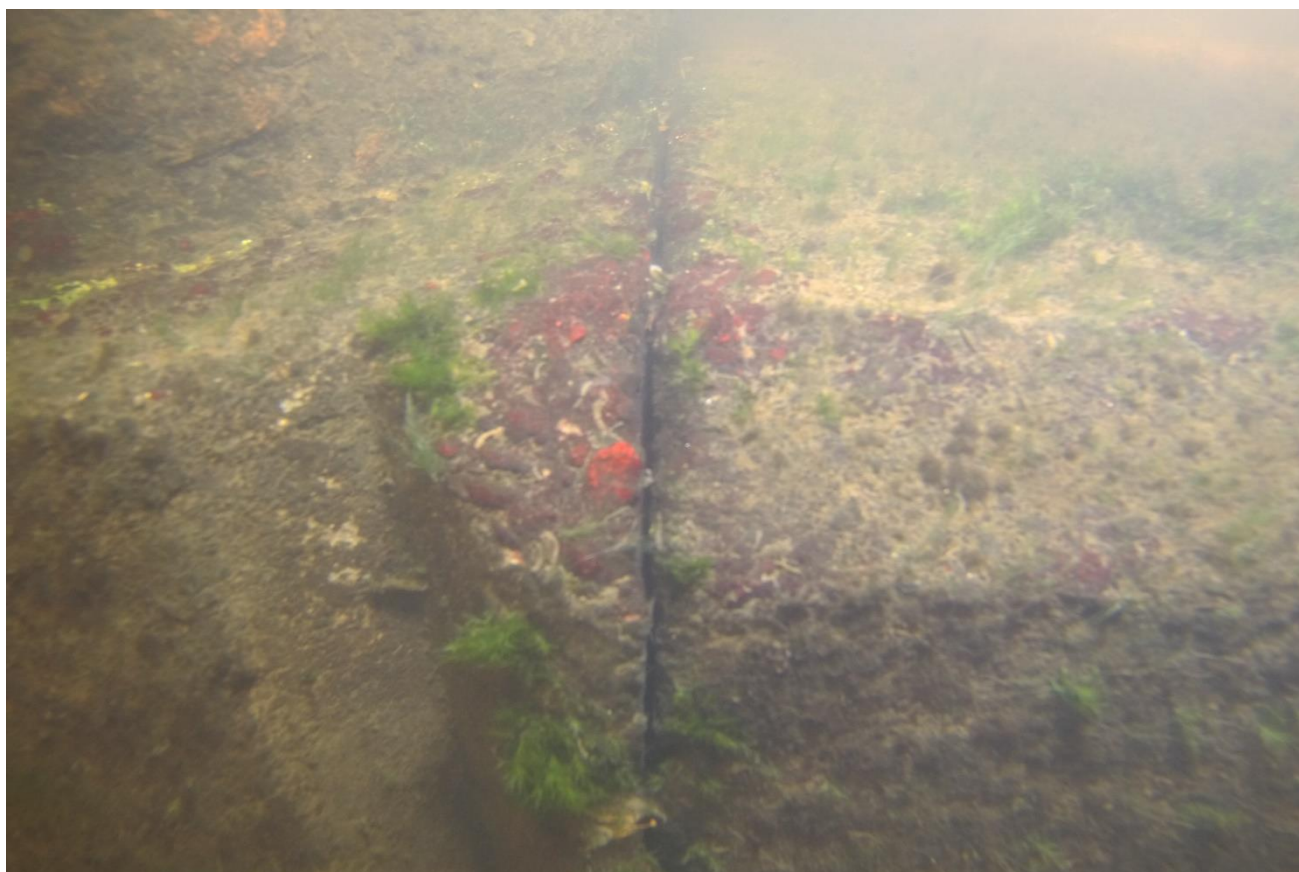
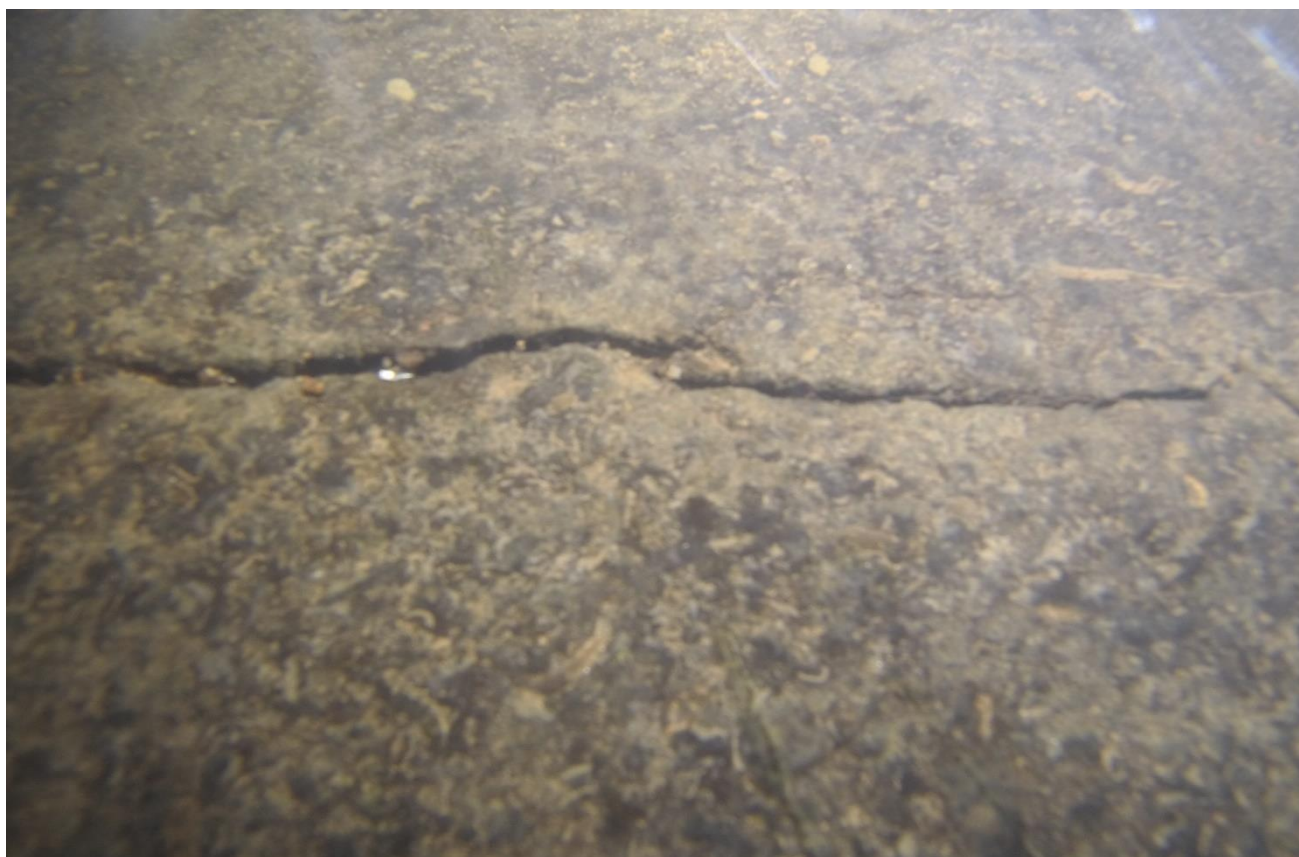
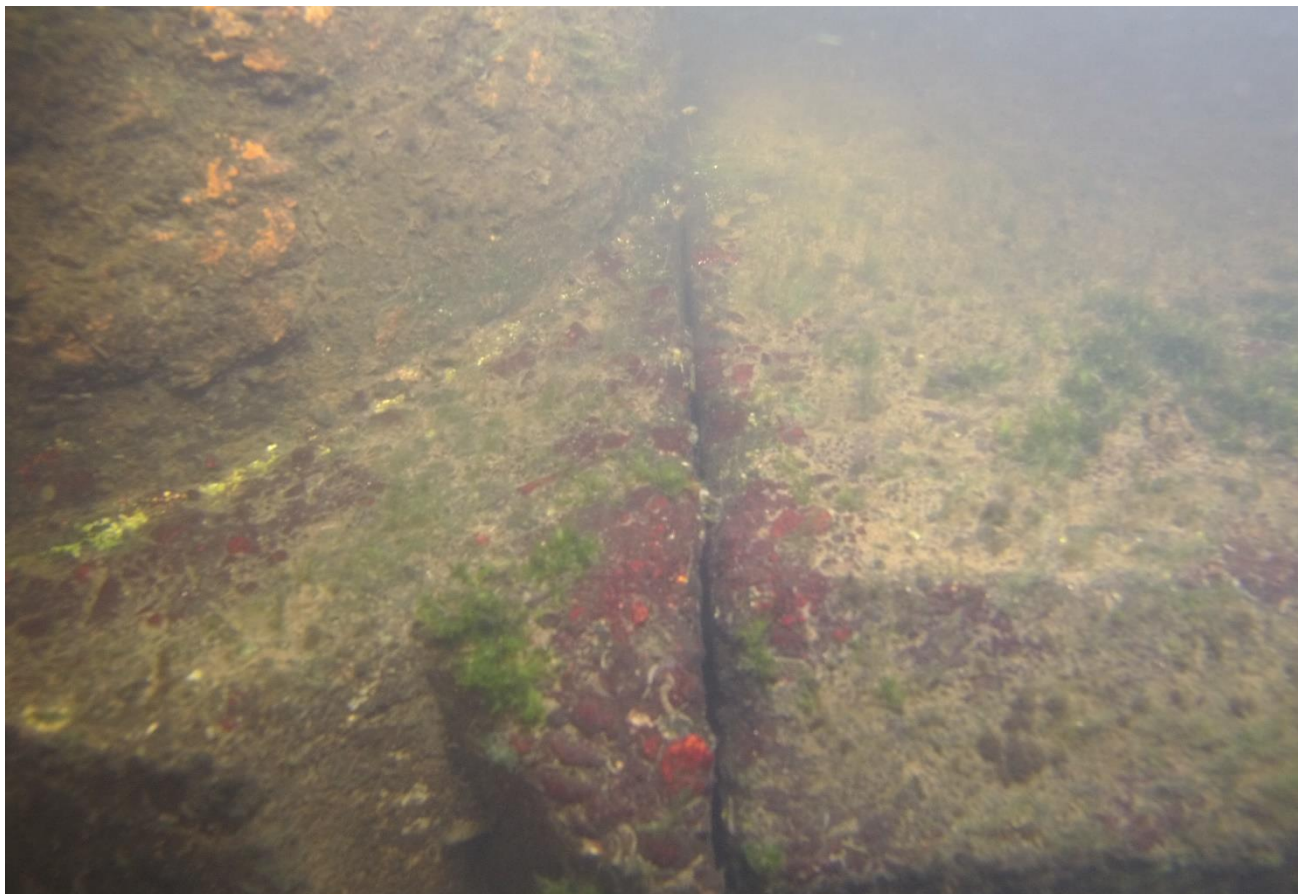
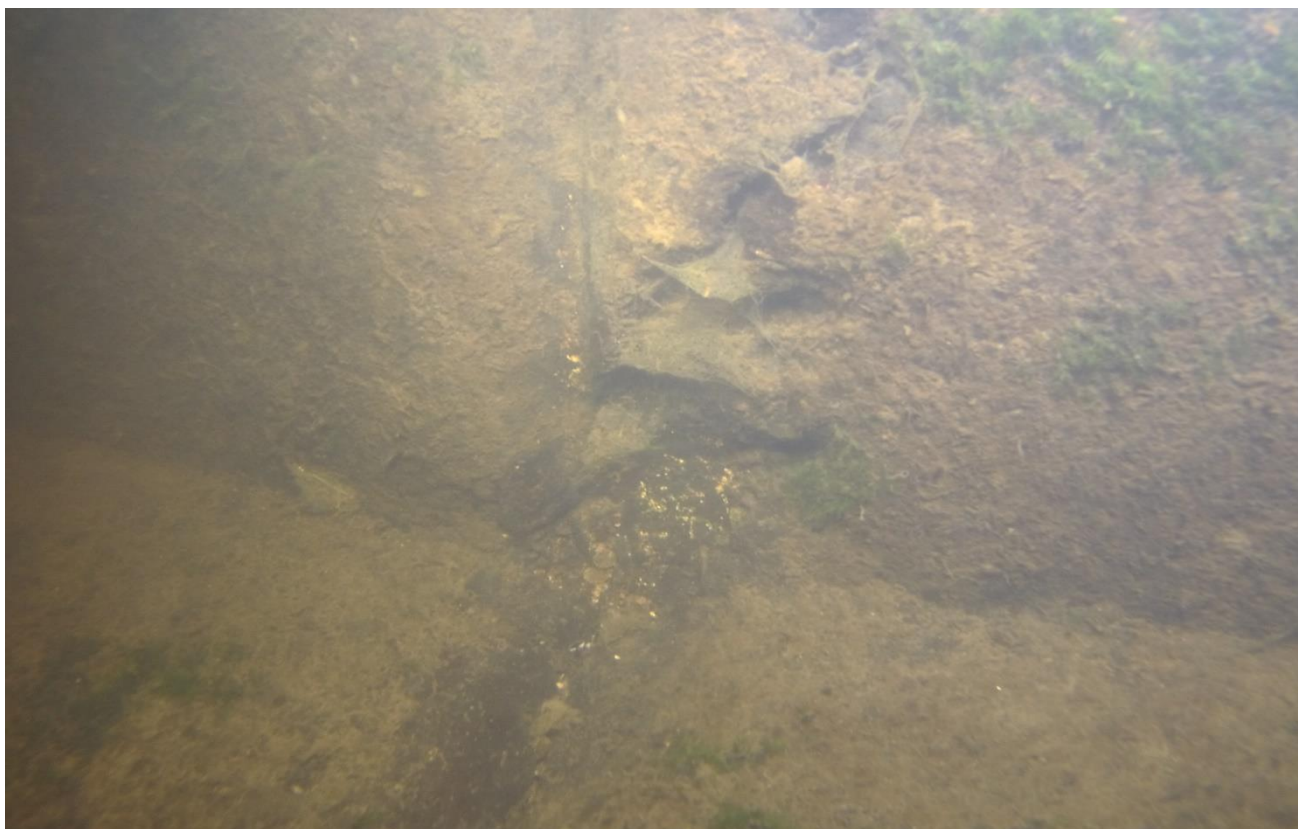
- Při kontrole výtokových kanálů nebyly objeveny žádné poruchy.
- Železobetonová konstrukce MVE, pod vodní hladinou na výtoku je bez zjištěných závad.
- Hradící drážky jsou mírně zkorodované.
- Po vodě na levém dělicím pilíři rybího přechodu a vývaru z MVE se našla odhalená svislá pracovní spára, která vede ode dna vývaru přes pilíř do rybího přechodu. Doloženo videozáznamem.
- Samotné dno vývaru je bez zjištěných poruch.
- Dále po vodě, za betonovou hranou vývaru MVE pokračuje kamenný zához, který je bez porušení.

Foto: Odhalená pracovní spára.

Doporučujeme opravu svislé pracovní spáry na výtoku z MVE dělicího pilíře vyplněním sanační hmotou.
