TECHNICKÁ ZPRÁVA č. z35/16/2020

Potápečské práce 2020

VD Janov

Název stavby: **Potápěčské práce 2020 – VD Janov**
Místo stavby: **VD Janov, obec Litvínov, okres Most**
Číslo zakázky: **z35/16/2020**
Smluvní vztah: **SoD 383/2020**
Termín plnění dle SoD: **do 30.11.2020**
Termín realizace: **27. a 28.05.2020**

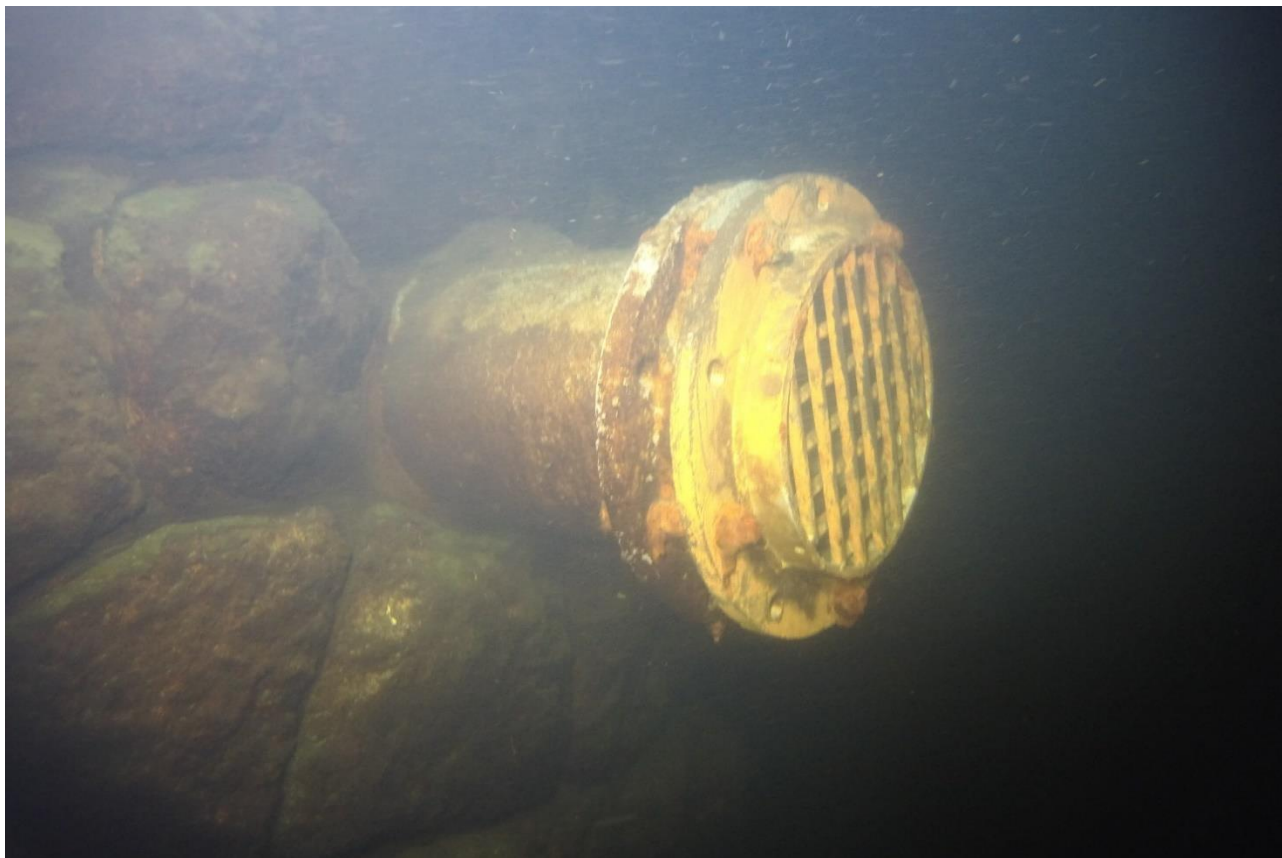
- 3 ks vodárenských odběrů, a to na kótě 458,93 m n. m., 468,65 m n. m. a 475,50 m n. m.
- původní potrubí vodárenských odběrů je opatřeno nátěrem, po očištění lehkého naplaveného sedimentu organické hmoty vykazují známky lehké koroze
- vtokové česle vodárenských odběrů jsou vyrobené z příruby s přivařenými kulatinami o průměru 12 mm, po sedmi kusech kulatin a to svisle i vodorovně, jsou pozinkované
- světlost ok česlic vodárenských odběrů je 30 x 30 mm
- po očištění od jemného naplaveného sedimentu a organické hmoty, vykazují česle vodárenských odběrů známky lehké koroze
- šroubové spoje vodárenských odběrů jsou lehce zkorodované, bez zjištěných závad

Foto PS, a.s.: Vodárenský odběr

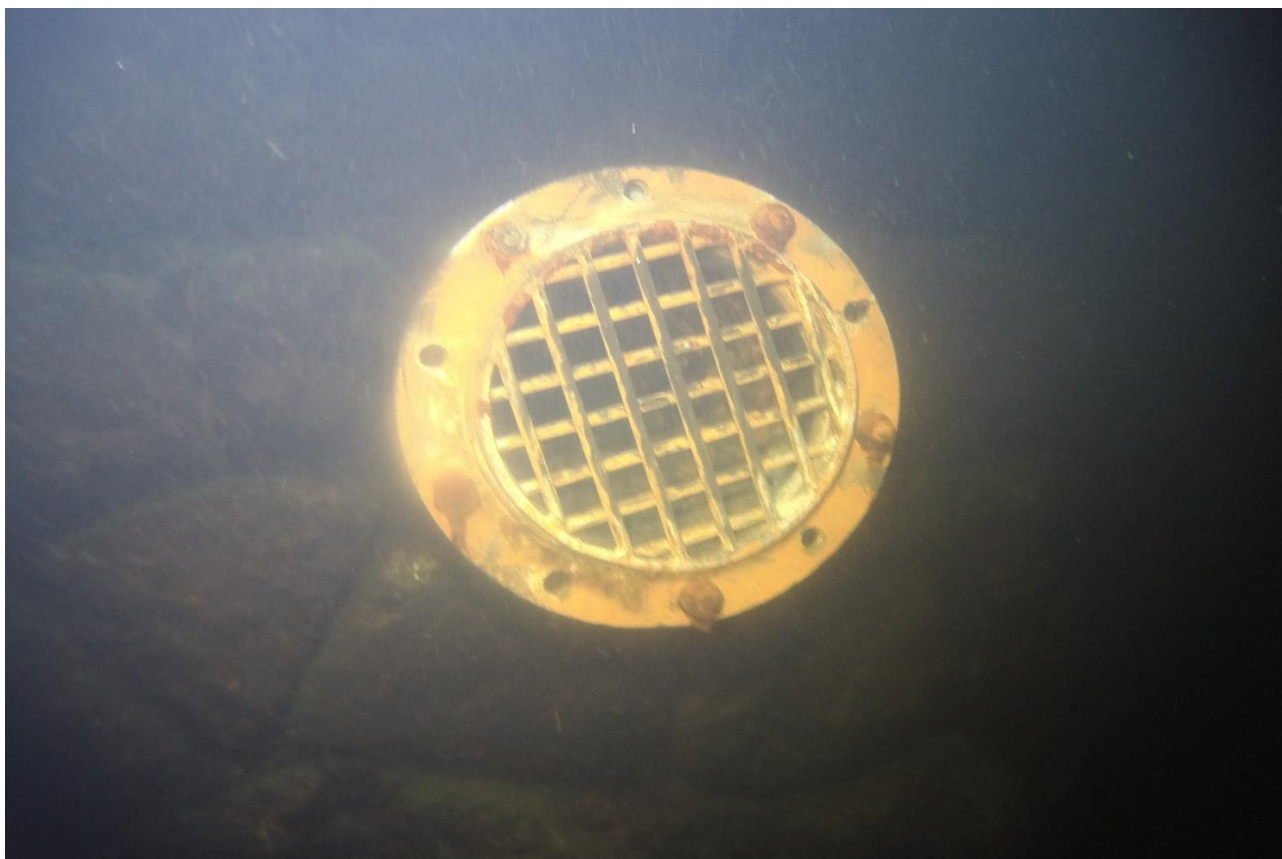
Foto PS, a.s.: Česle vodárenského odběru

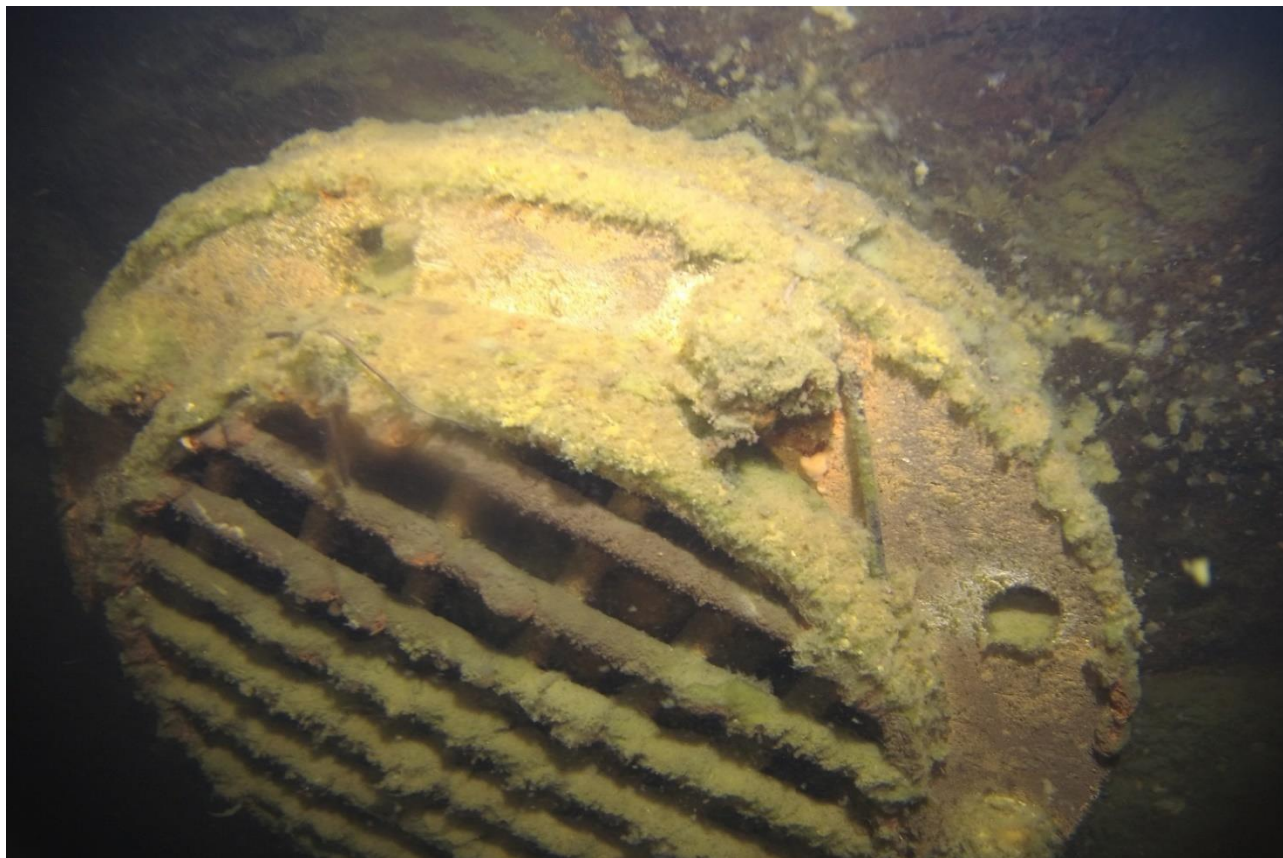
Foto PS, a.s.: Vodárenský odběr před očištěním

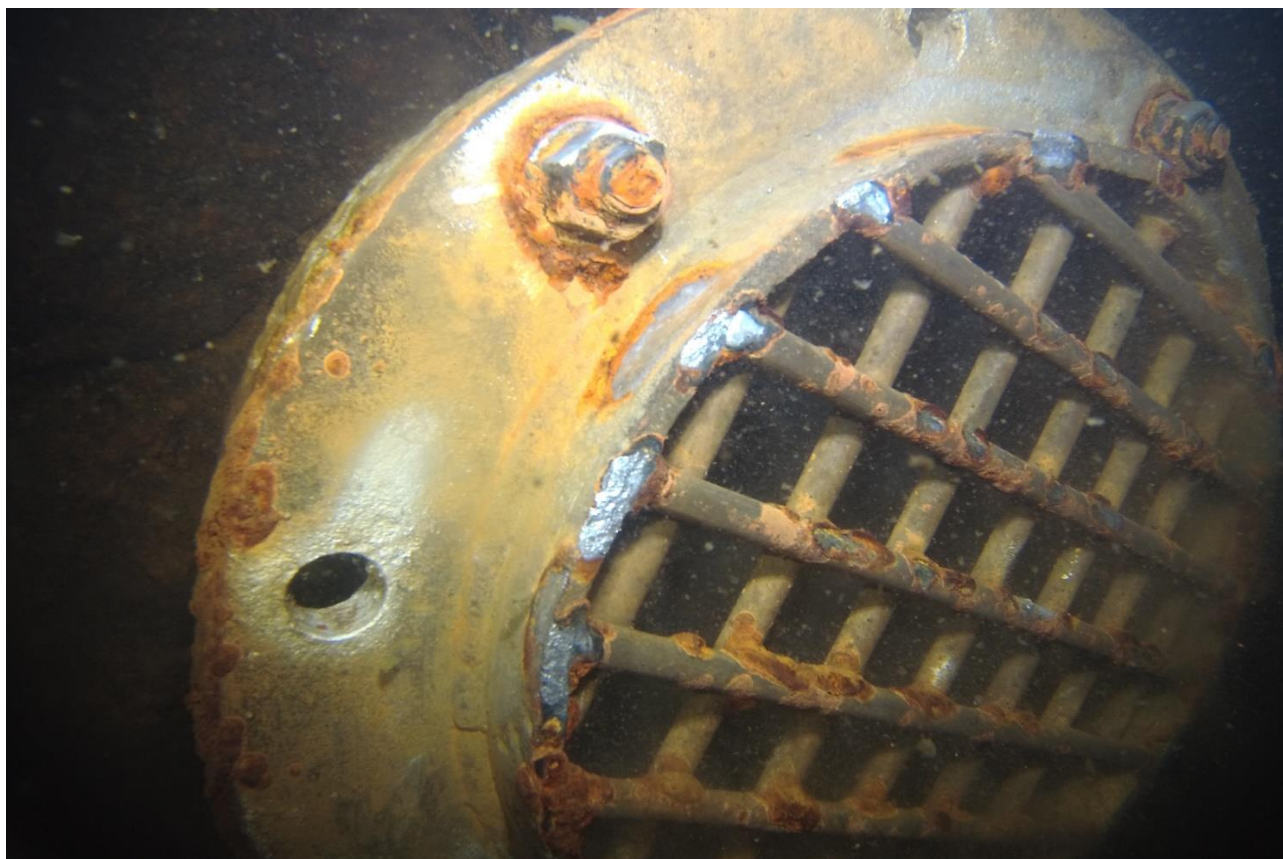
Foto PS, a.s.: Vodárenský odběr po očištění

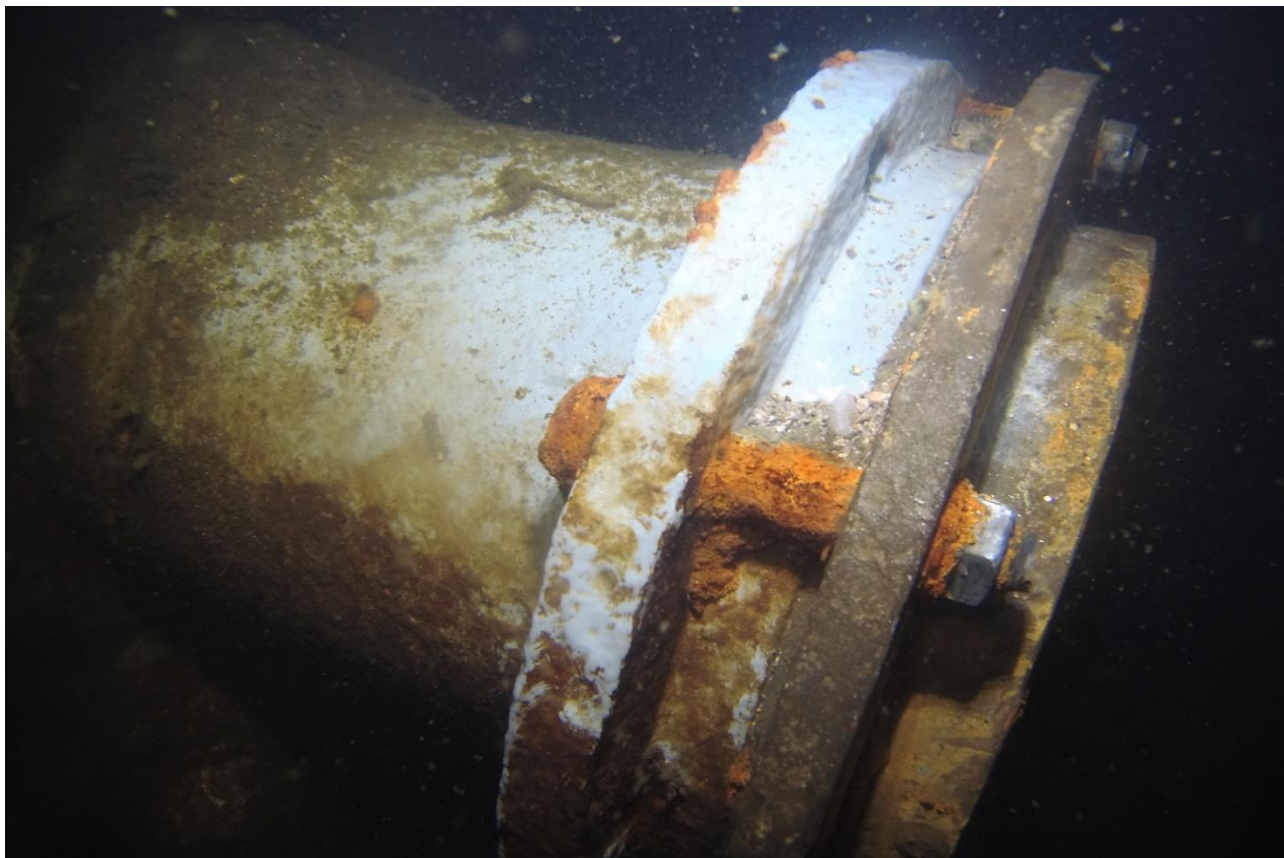
Foto PS, a.s.: Šroubové spoje vodárenských odběrů

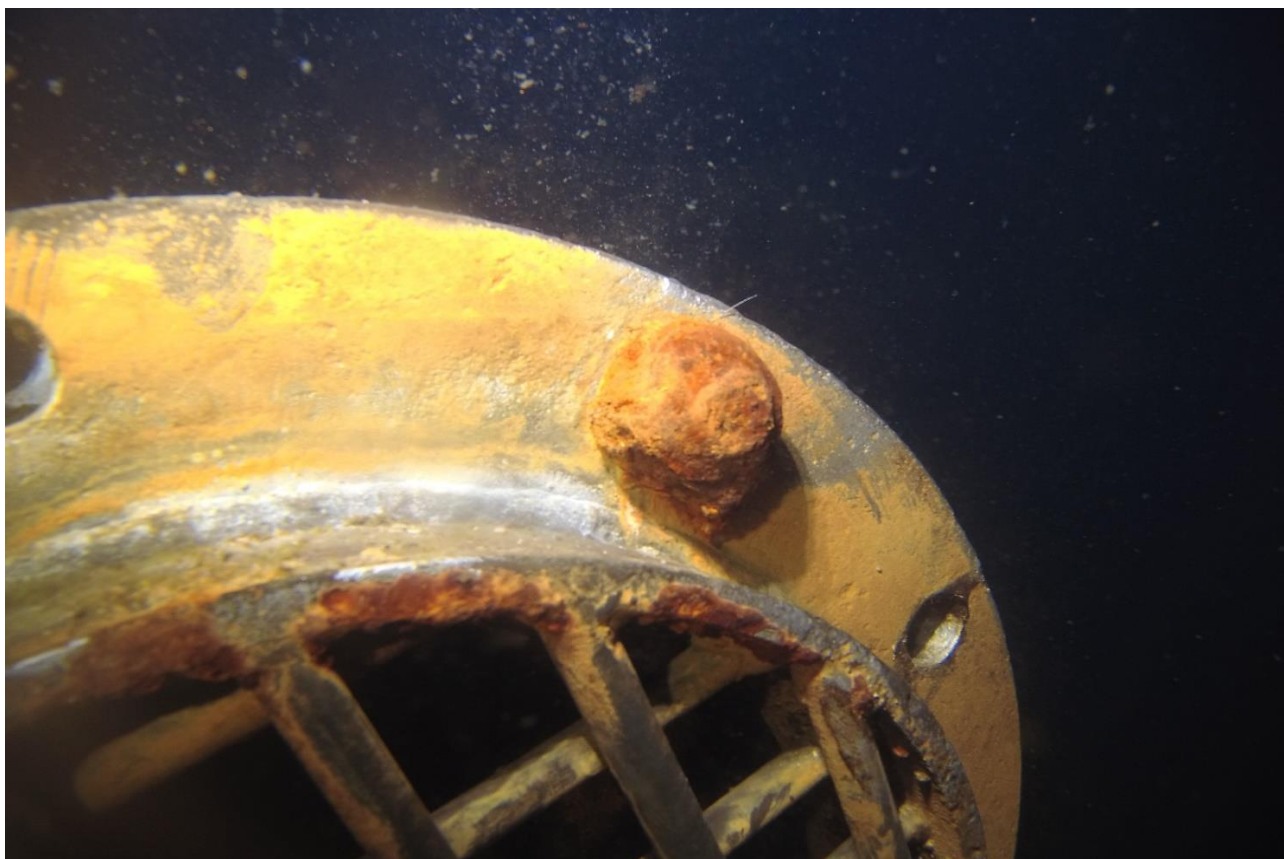
Foto PS, a.s.: Šroubový spoj VO před očištěním

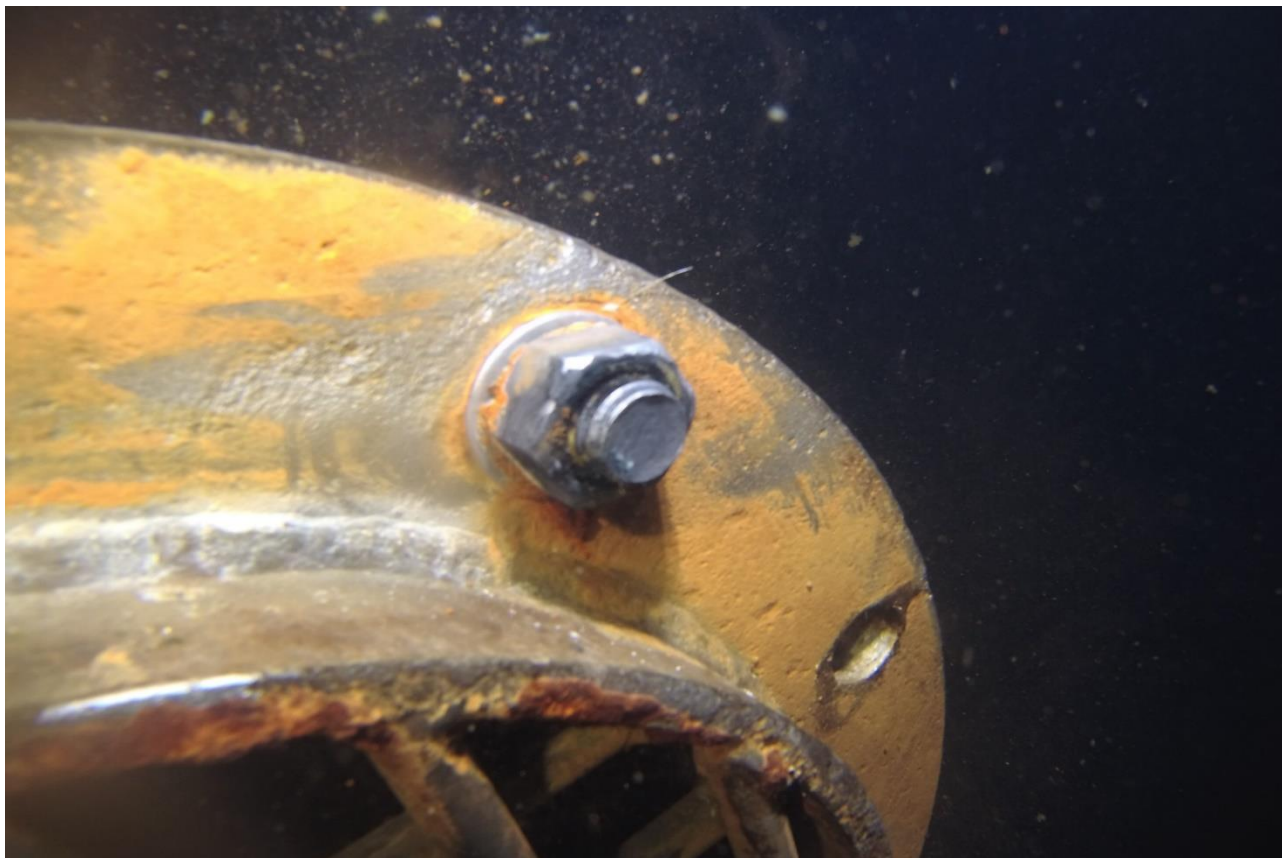
Foto PS, a.s.: Šroubový spoj po očištění

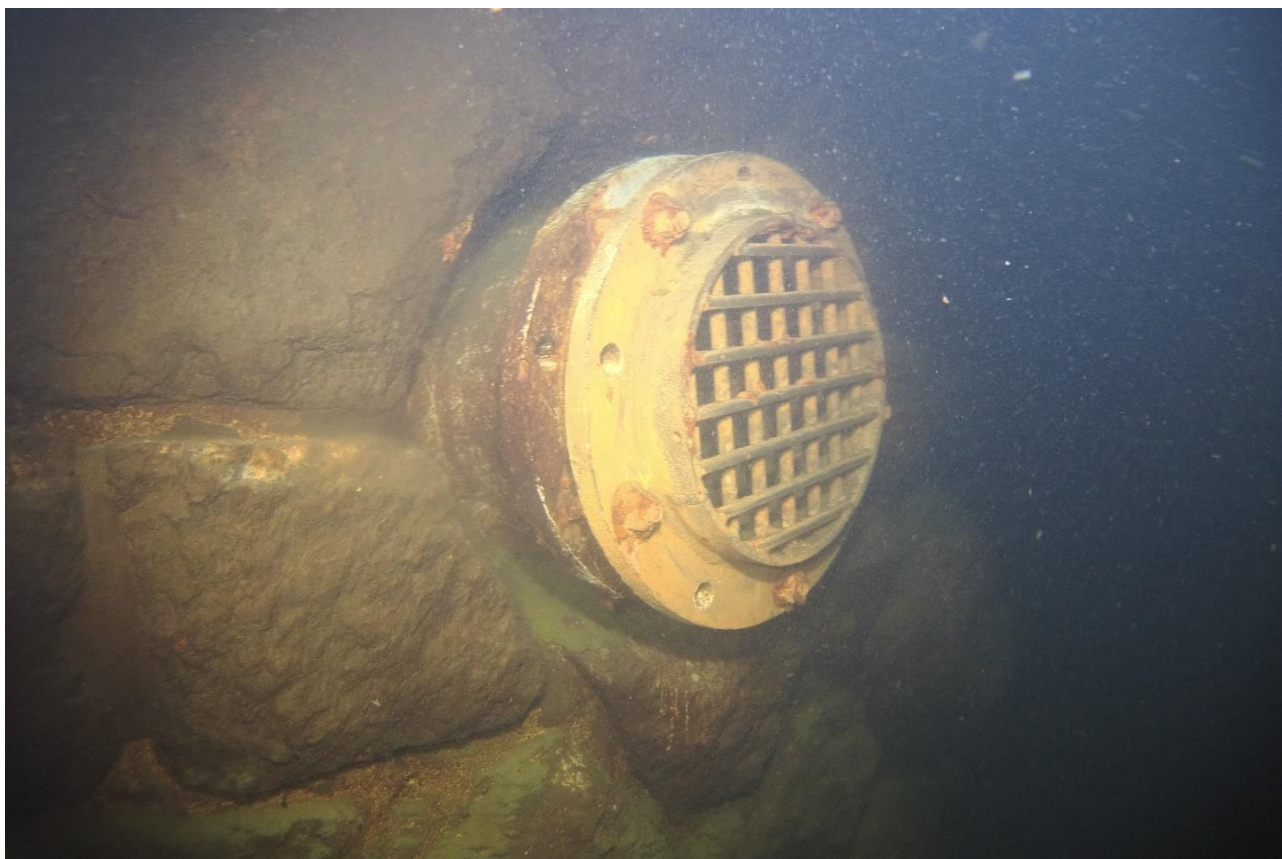
Foto PS, a.s.: Vodárenský odběr

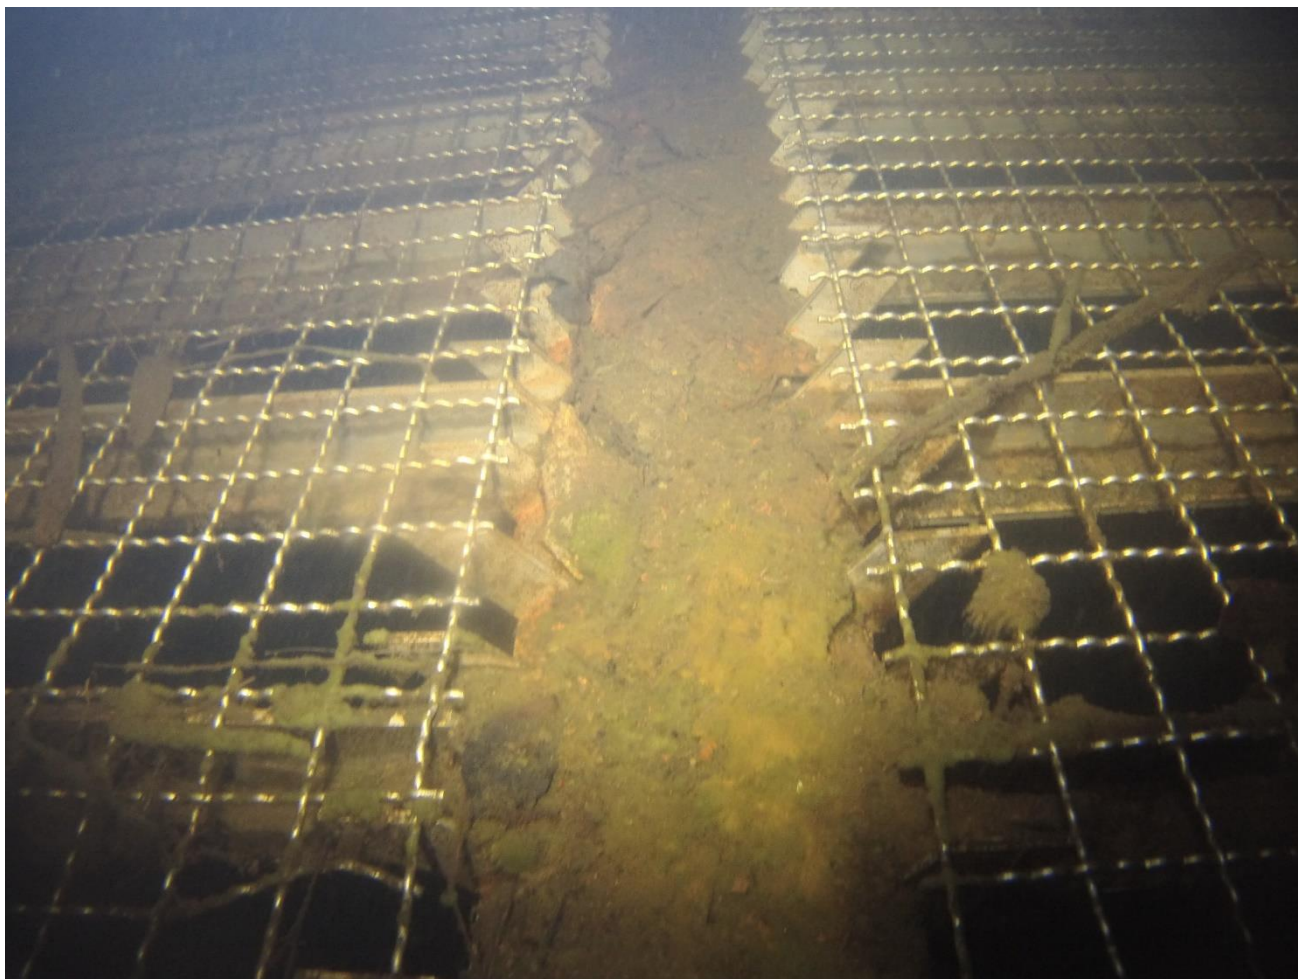
- byla provedena kontrola stavu česlí a naplavenin v prostoru kobky SV
- česle jsou vyrobené z “T” profilů z nerezové oceli, na kterých je přivařené nerez pletivo s oky se světlostí 50 x 50 mm
- v česlích jsou po stranách vyrobené 2 kusy odklápěcích vstupů pro potápěče o rozměrech 950 x 950 mm
- česle vtoku do kobky SV byly lehce zanešené naplaveným sedimentem (listí, drobné kameny a větvičky). Vše bylo odstraněno a očištěno.
- česle spodních výpustí jsou bez závad

Foto PS, a.s.: Česle kobky spodních výpustí

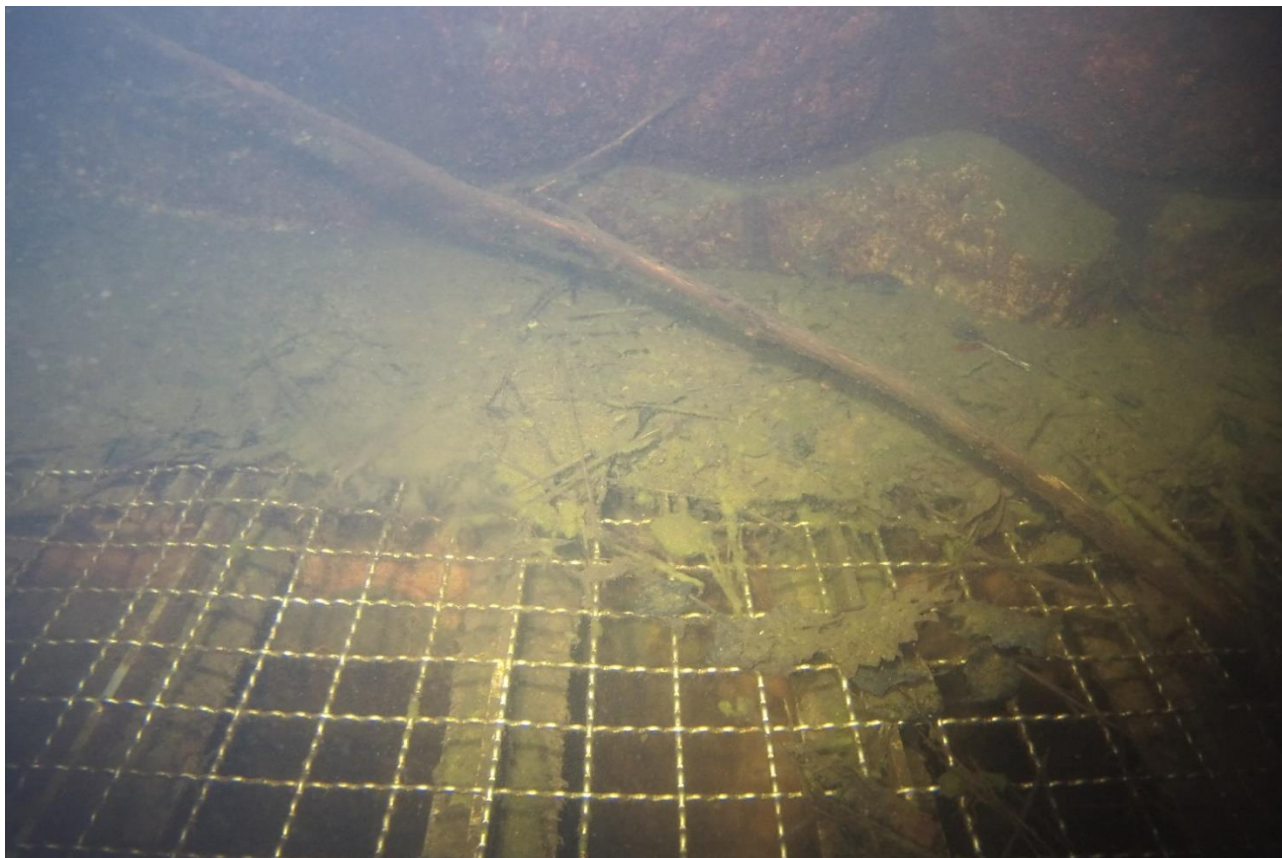
Foto PS, a.s.: Jemný naplavený sediment a drobné větve v prostoru česlí kobky SV

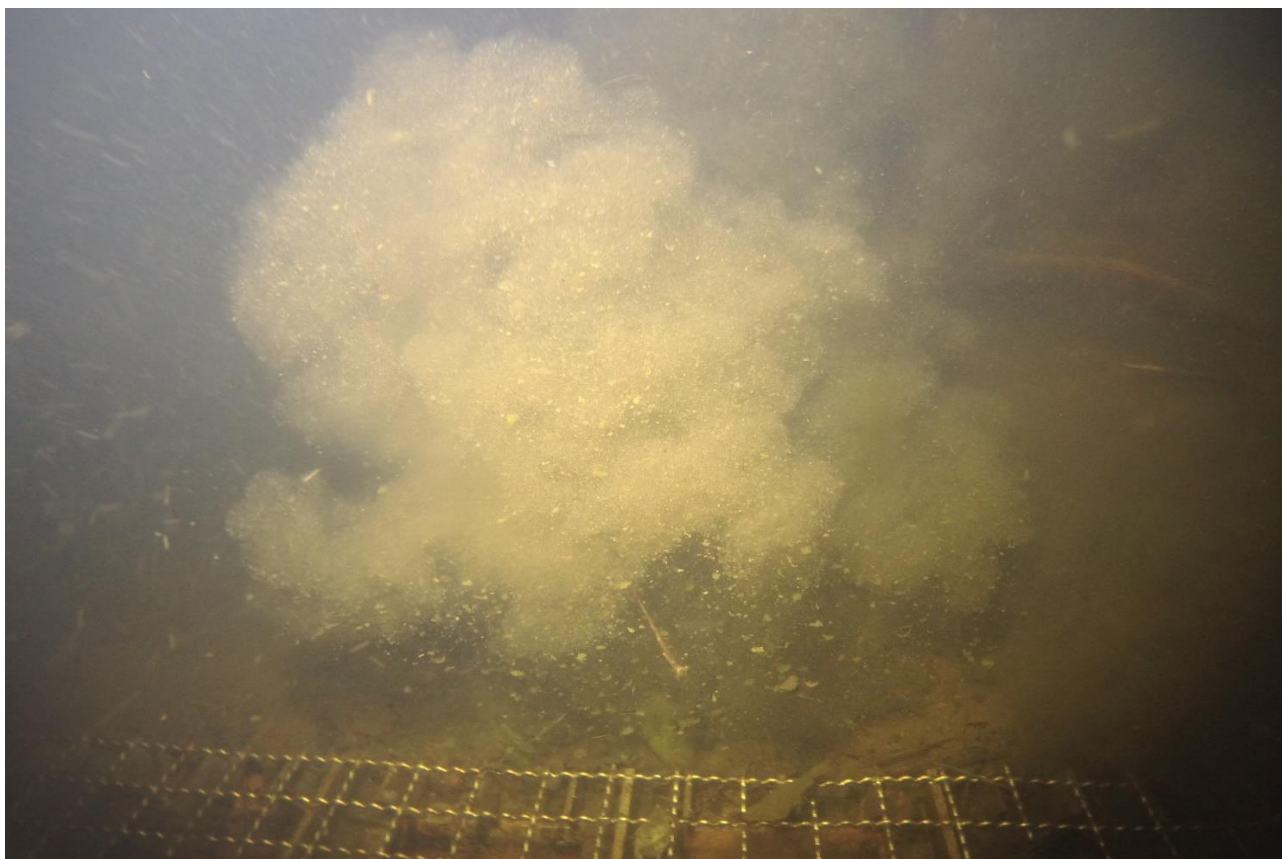
Foto PS, a.s.: Očištění česlí kobky spodních výpustí

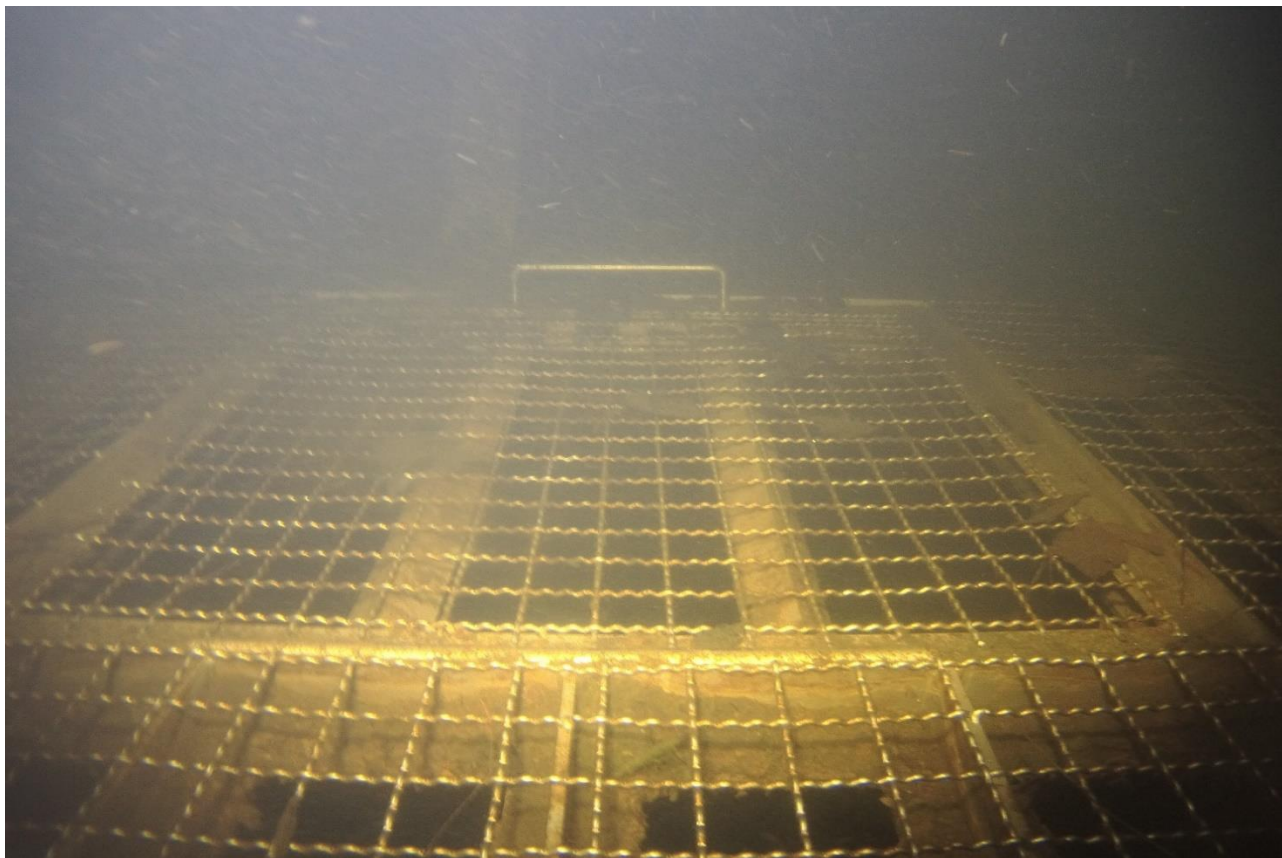
Foto PS, a.s.: Vstup pro potápěče

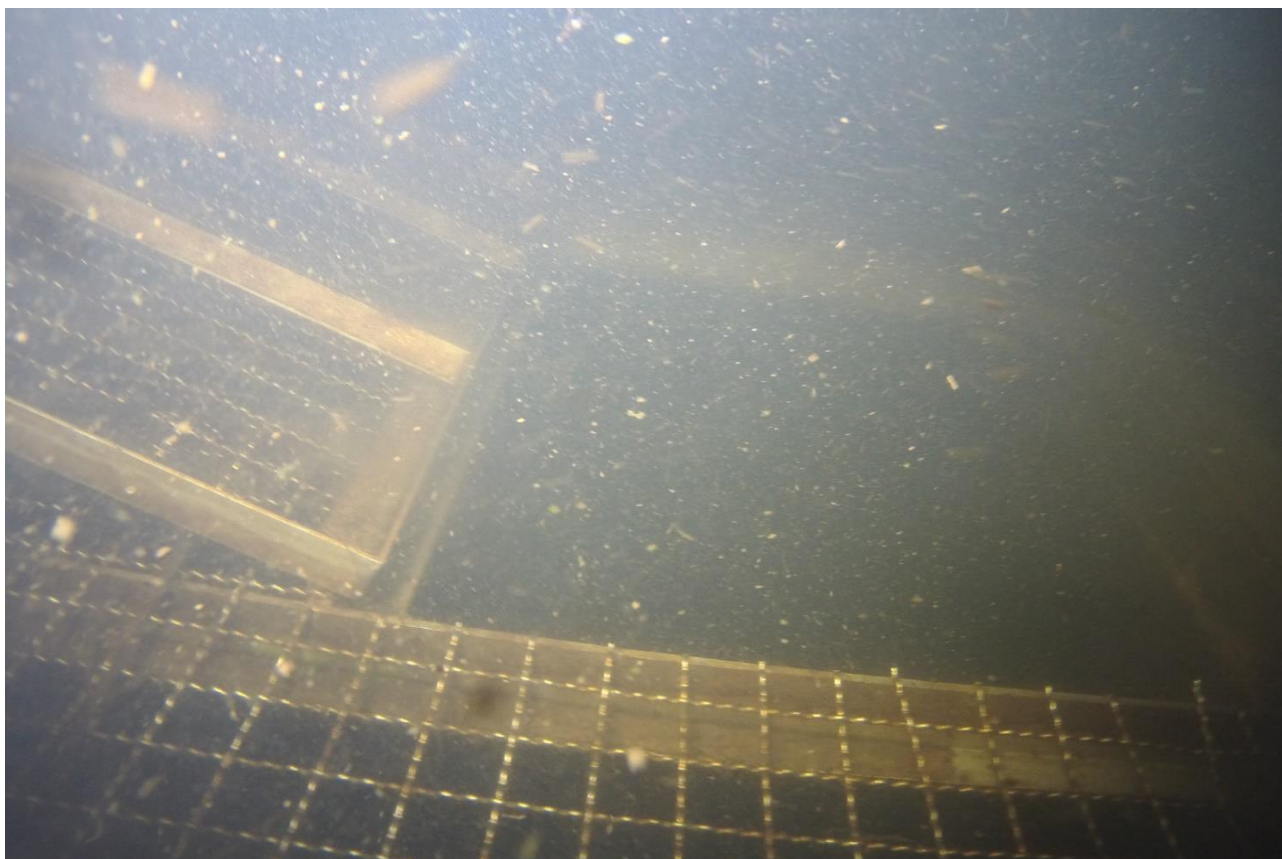
Foto PS, a.s.: Otevřený vlez pro potápěče

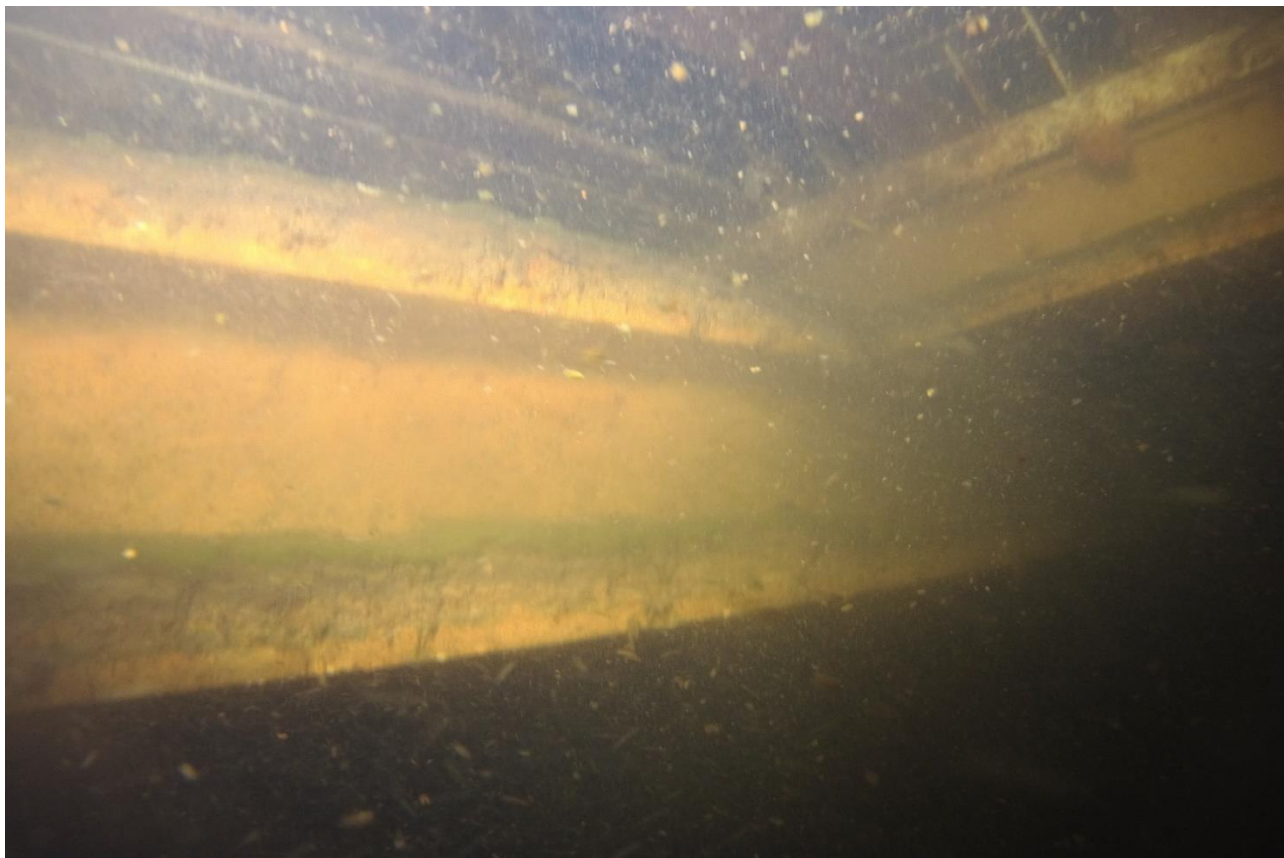
Foto PS, a.s.: Konstrukce česlí kobky spodních výpustí

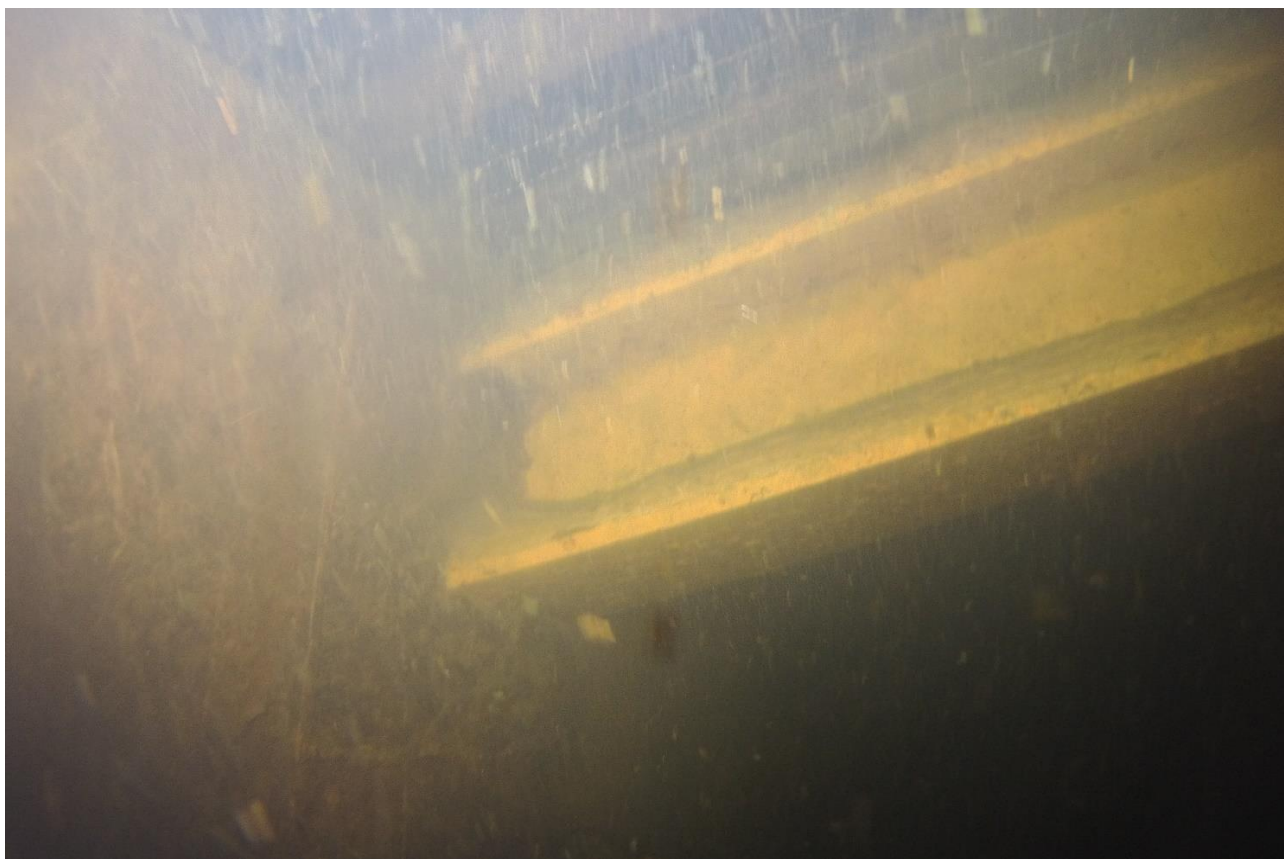
Foto PS, a.s.: Konstrukce česlí kobky spodních výpustí

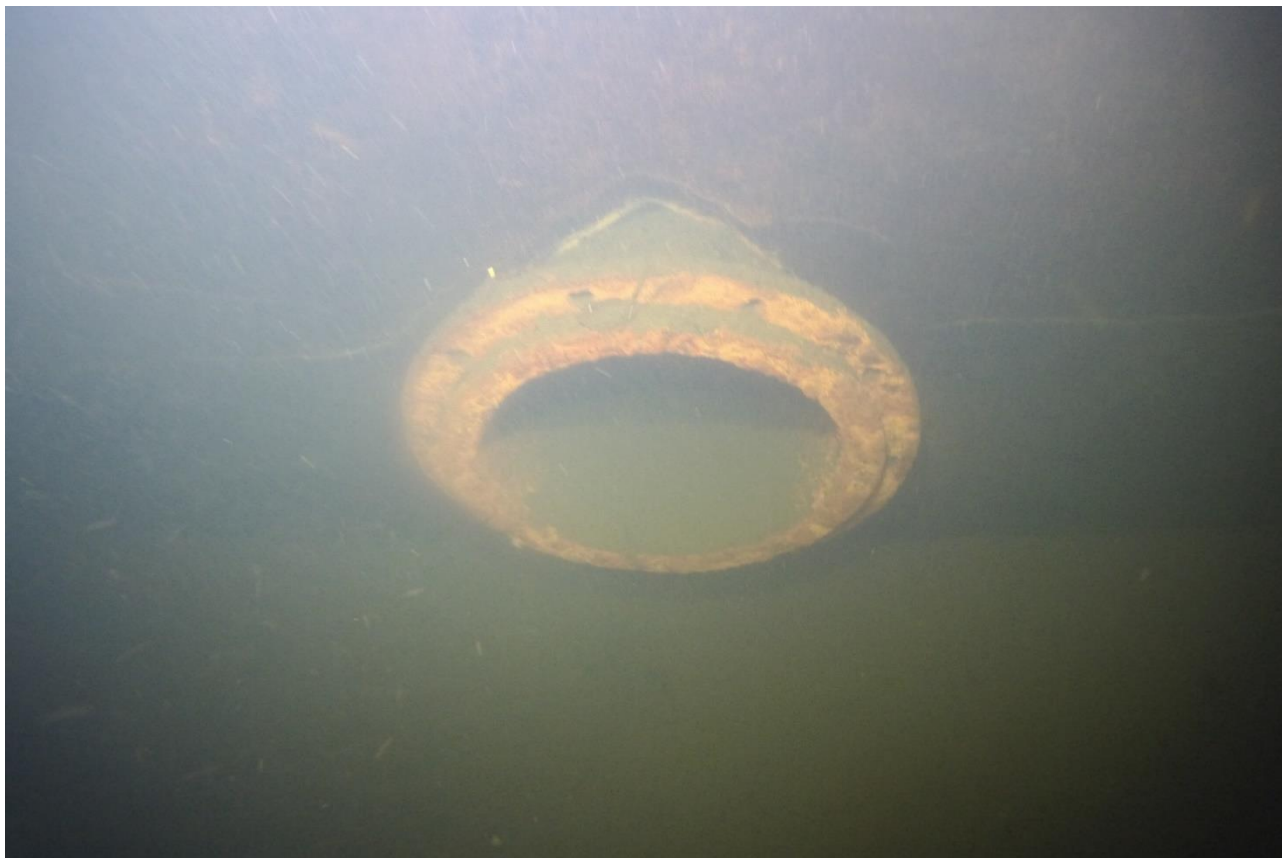
- nátoky spodních výpustí jsou vyrobeny z ocelového potrubí o velikosti DN 400 osazené přírubou
- potrubí spodních výpustí vykazuje plošné známky rzi bez vážného poškození konstrukce na potrubí

Foto PS, a.s.: Po vodě levá spodní výpust'

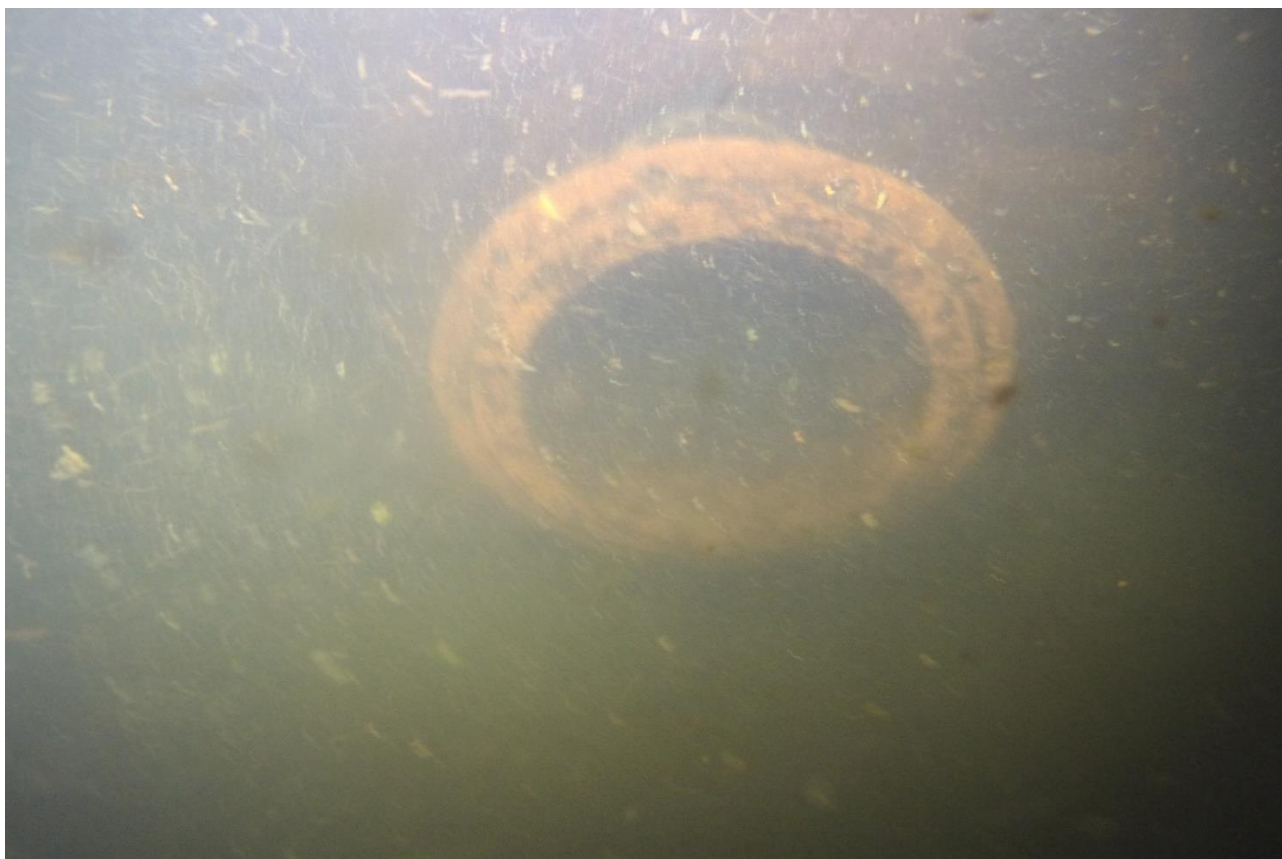
Foto PS, a.s.: Po vodě pravá spodní výpust'

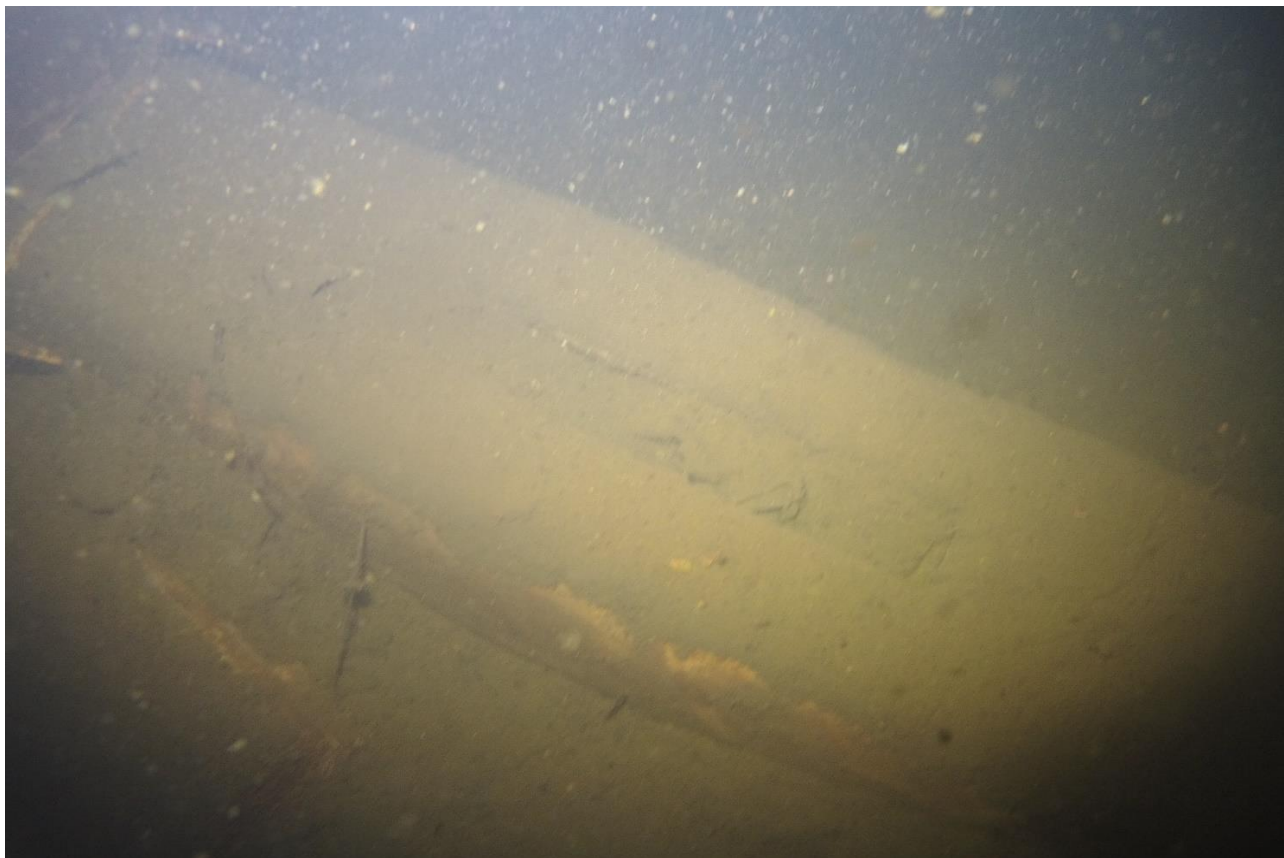
- v kobce nátoků do spodních výpustí se z větších pevných předmětů nachází dřevěný pražec, který leží podél (po vodě) levé stěny kobky a kámen o velikosti cca 30 x 50 cm, který leží v půlce kobky u zadní stěny proti nátokům do spodních výpustí

Foto PS, a.s.: Dřevěný pražec podél levé stěny kobky SV

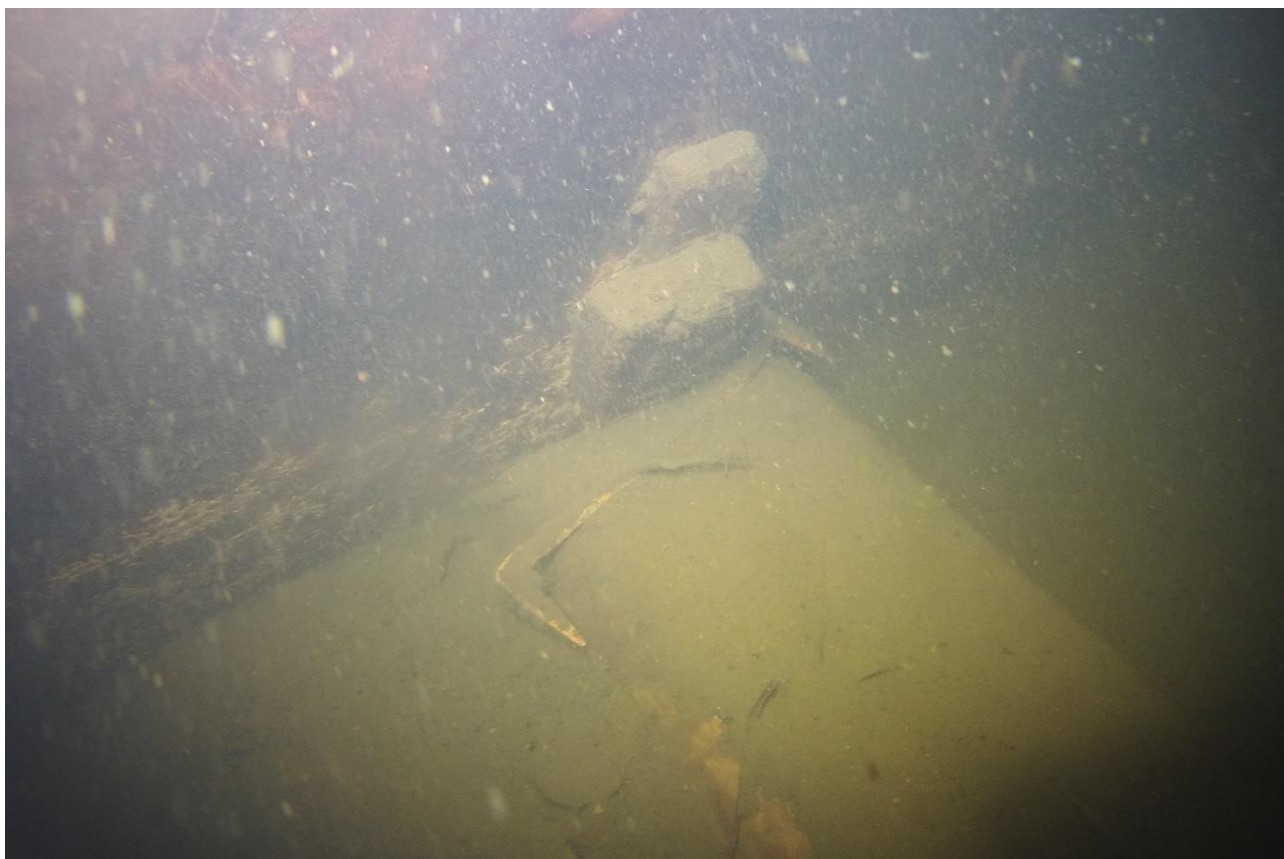
Foto PS, a.s.: Zaklínování dřevěného pražce
