TECHNICKÁ ZPRÁVA č. z35/16/2020

Potápečské práce 2020

VD Janov

Název stavby: **Potápěčské práce 2020 – VD Janov**
Místo stavby: **VD Janov, obec Litvínov, okres Most**
Číslo zakázky: **z35/16/2020**
Smluvní vztah: **SoD 383/2020**
Termín plnění dle SoD: **do 30.11.2020**
Termín realizace: **27. a 28.05.2020**

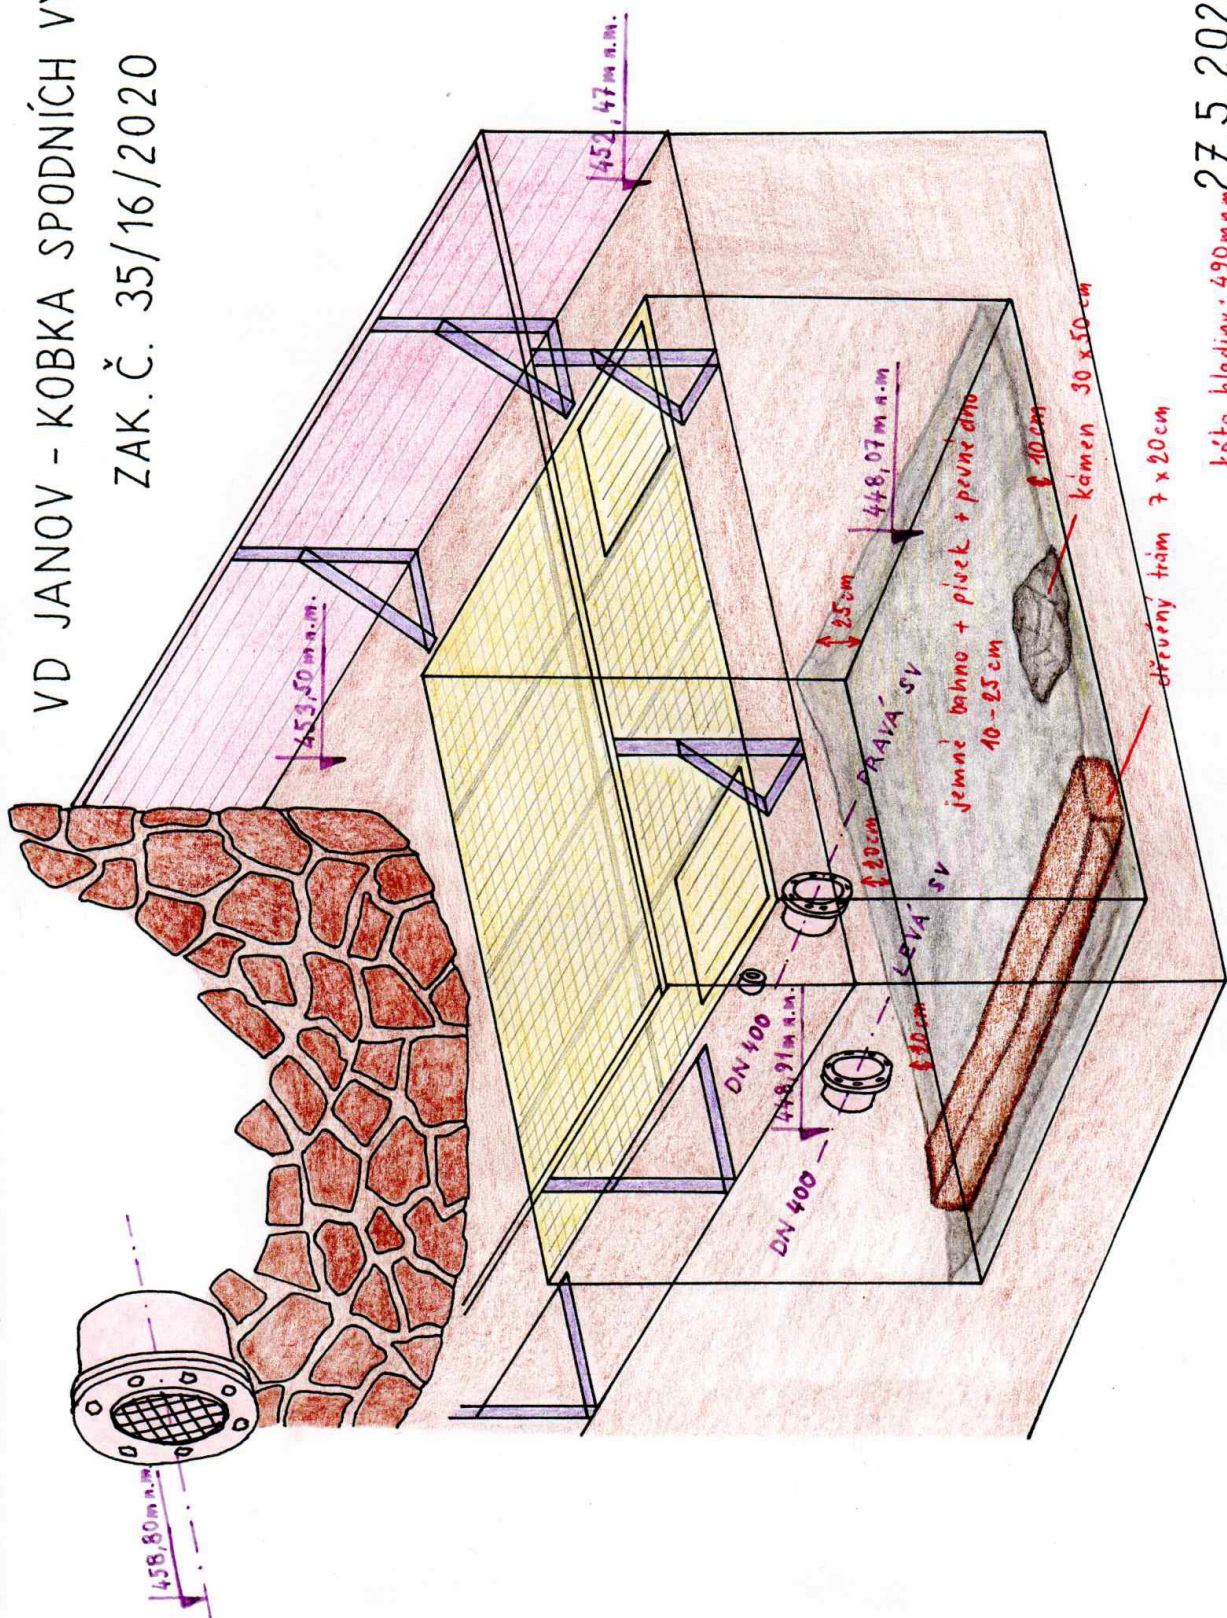
VD JANOV - KOBKA SPODNÍCH VÝPUSTÍ

- mocnost vrstvy naplavenin a nánosů v kobce nátoků do potrubí spodních výpustí je u potrubí pravé i levé spodní výpustě cca 10–25 cm 3 cm
- dále proti vodě, v kobce nátoků do spodních výpustí je mocnost nánosů a naplavenin cca 10–25 cm jemného sedimentu

- v kobce nátoků do spodních výpustí se z větších pevných předmětů nachází dřevěný pražec, který leží podél (po vodě) levé stěny kobky a kámen o velikosti cca 30 x 50 cm, který leží v půlce kobky u zadní stěny proti nátokům do spodních výpustí

- nánosy, naplaveniny a pevné předměty jsou zakreslené v přiloženém obrázku níže
- volného prostoru v kobce nátoků do spodních výpustí je cca 25 cm po spodní hranu potrubí nátoků
