TECHNICKÁ ZPRÁVA č. z18/2021

Potápečské práce 2021

VD Terezín – pravé jezové pole

Název stavby: **Potápěčské práce 2021 – VD Terezín pravé jezové pole**
Místo stavby: **VD Terezín, obec Terezín, okres Litoměřice**
Číslo zakázky: **z18/2021**
Smluvní vztah:
Termín plnění dle SoD: **do 30.11.2021**
Termín realizace: **15., 16. a 21.06.2021**

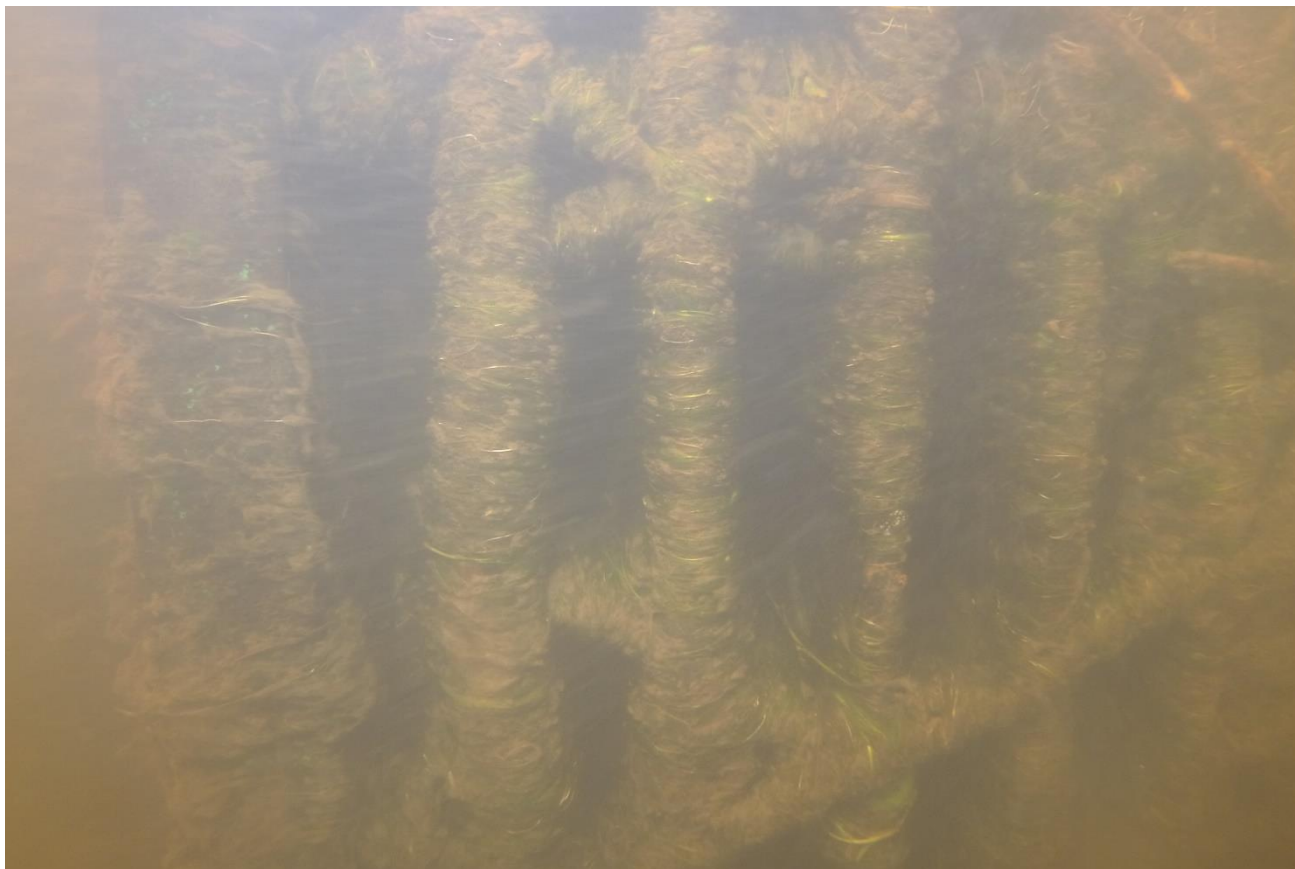
- Česle vtoku do vábího potrubí rybího přechodu jsou ve stavu mírné koroze, bez významného poškození na konstrukci česlí. Byli očištěni od řas a drobných nečistot.

Foto: Neočištěné česle nátoku do rybího přechodu.

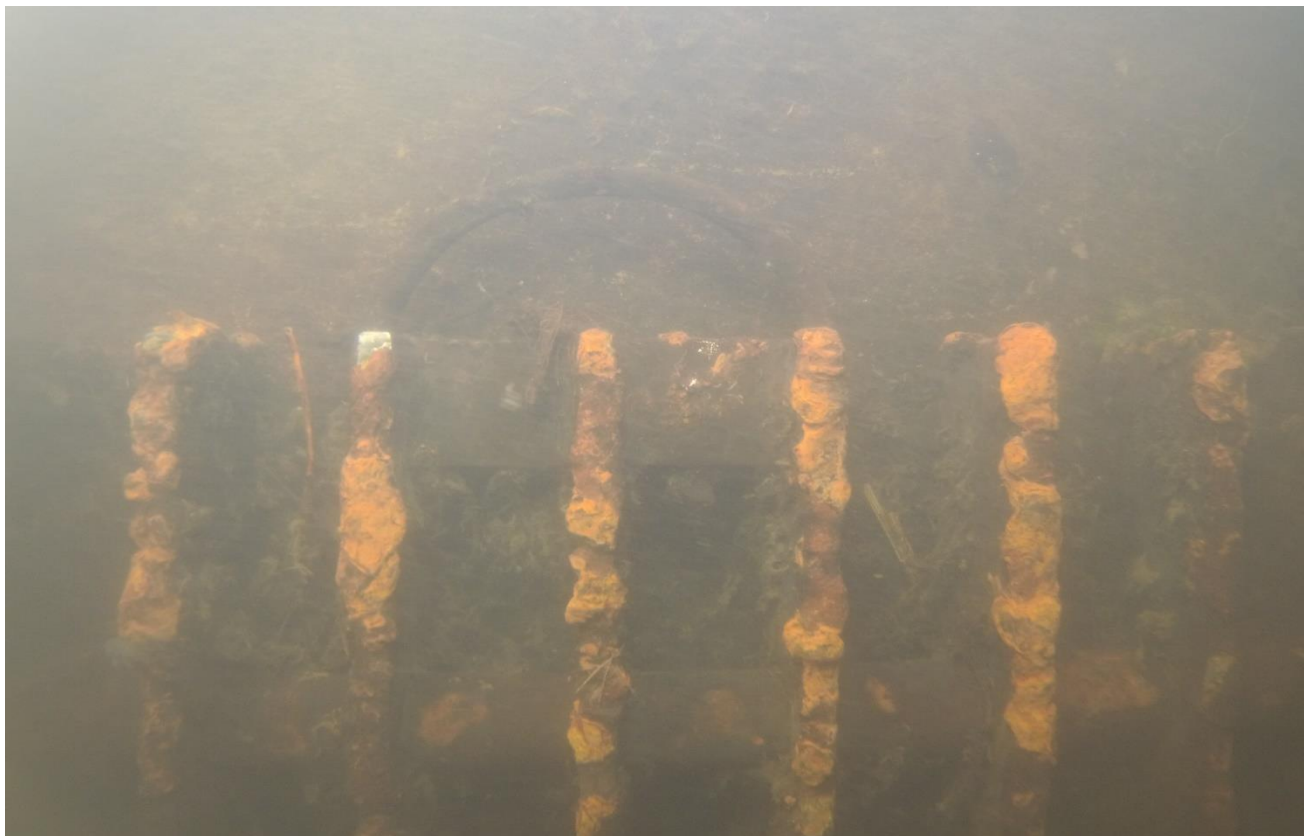
Foto: Očištěné česle nátoku do rybího přechodu.

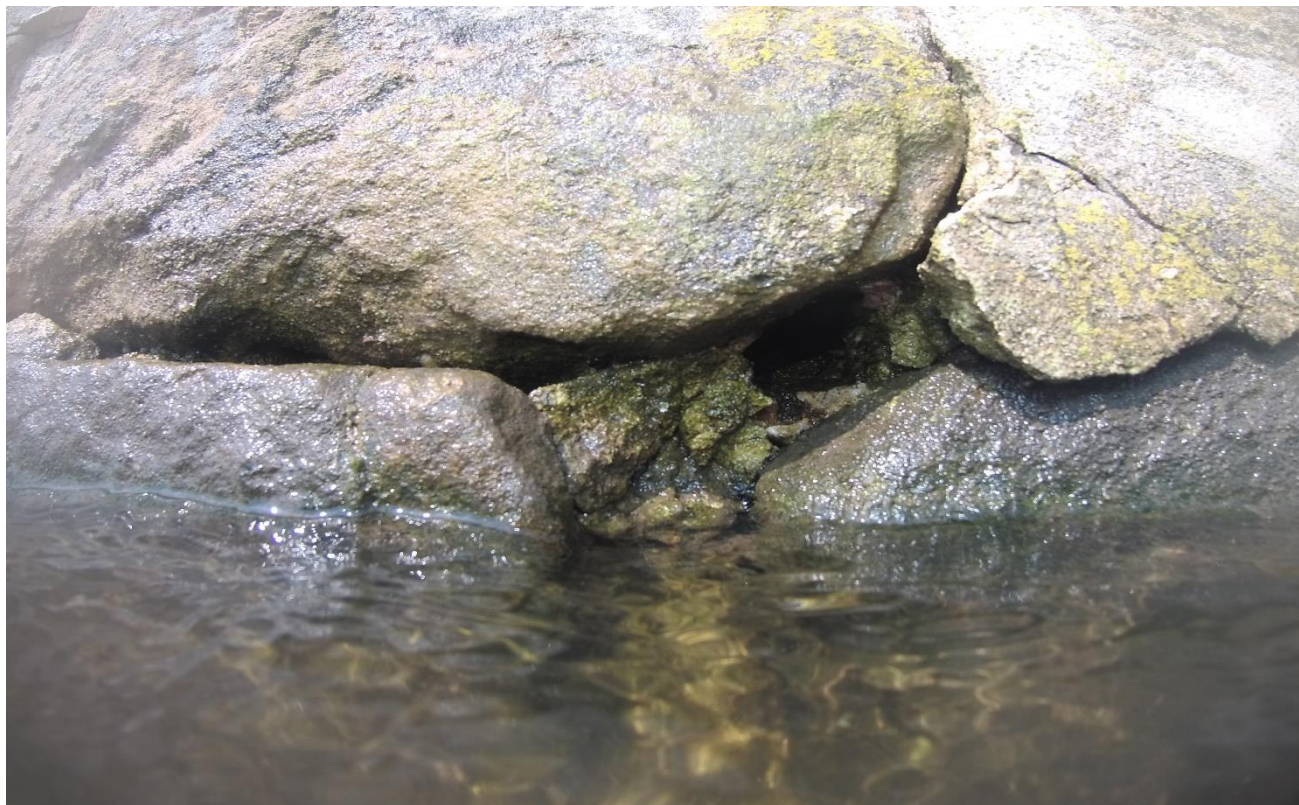
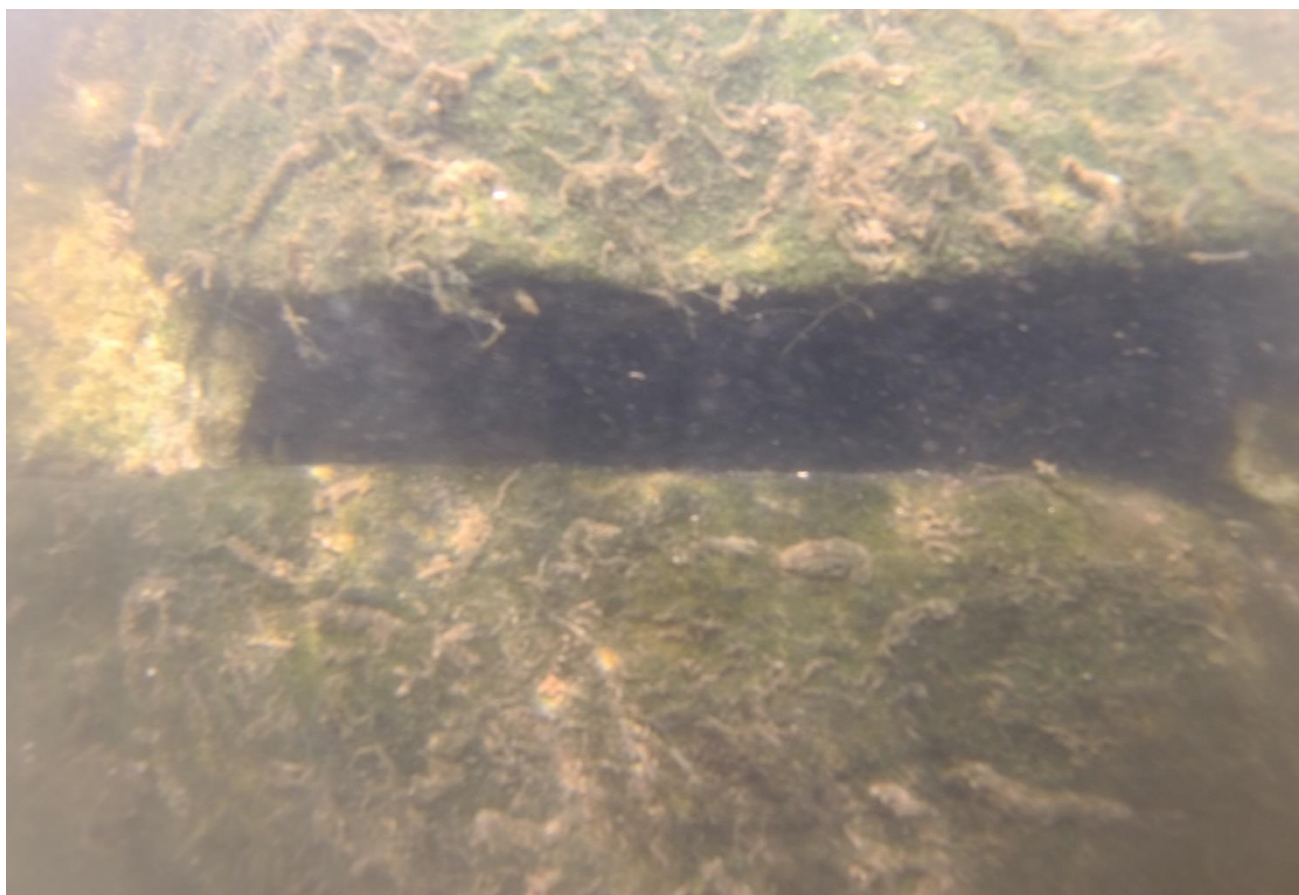
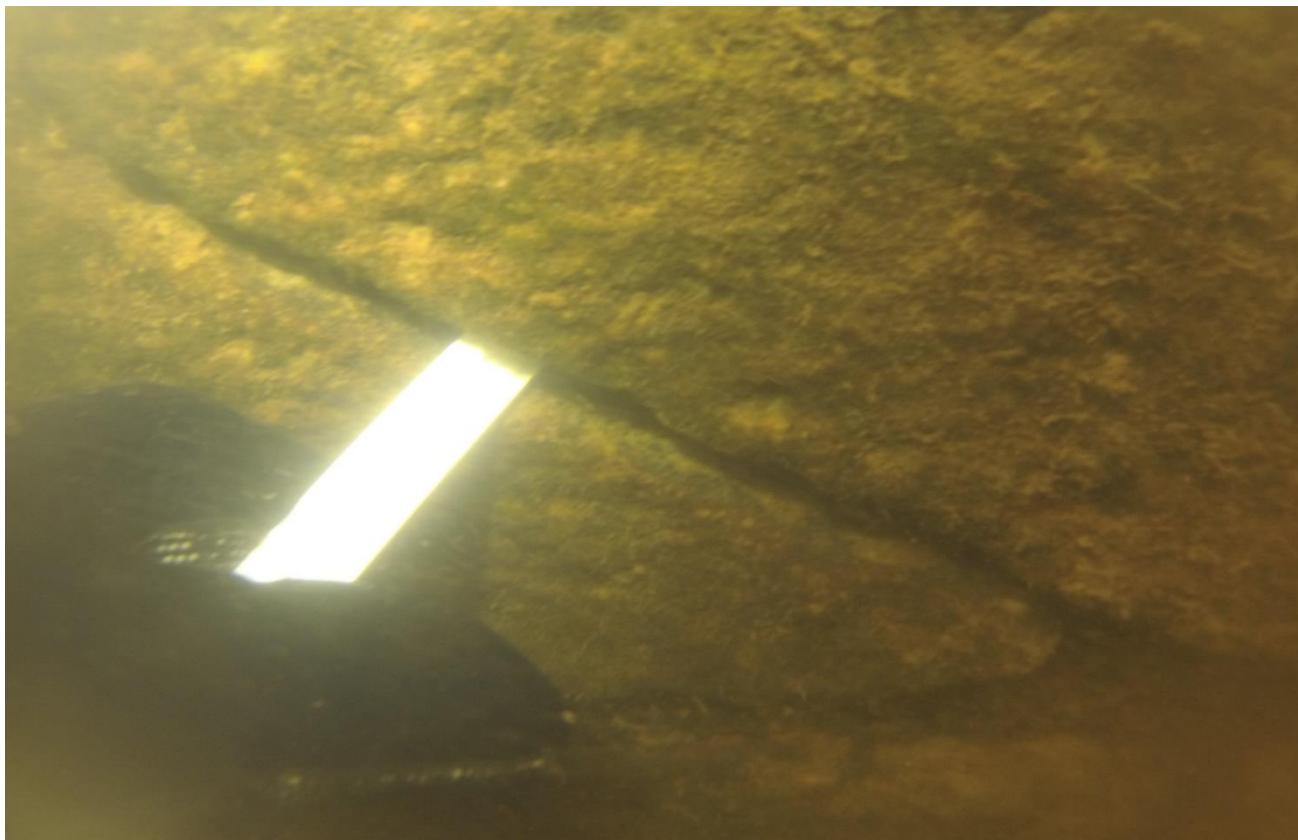
- V kamenném zdivu levého břehu na čelní ploše (směr řečiště), v místech nátoku rybího přechodu jsou místy vymleté spáry zdiva. V kamenném zdivu nechybí žádné kamenné kvádry.

Foto: Porušené spárování v kamenném zdivu levého břehu u rybího přechodu.

Doporučujeme vyspravení porušených spár kamenných kvádrů na horní vodě, u česlí rybího přechodu.

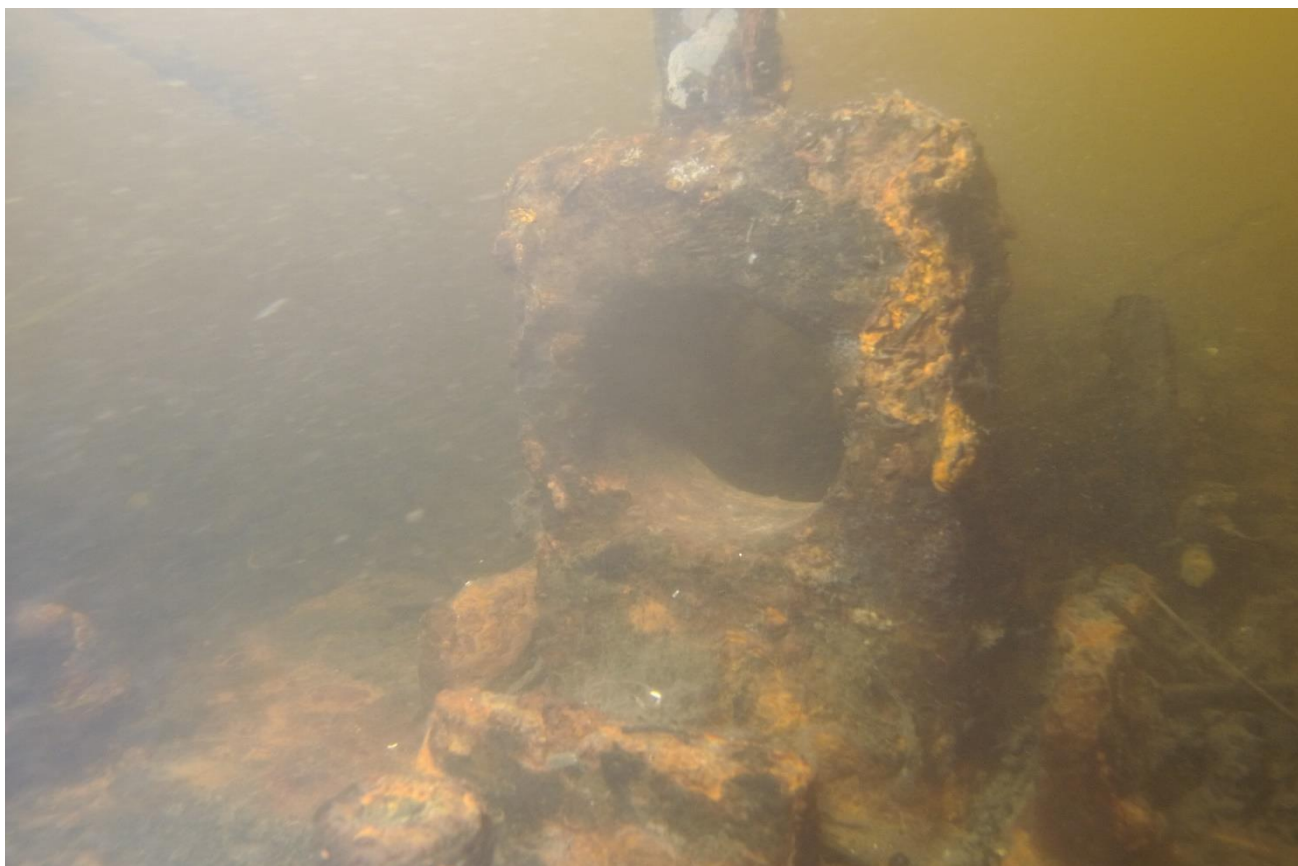
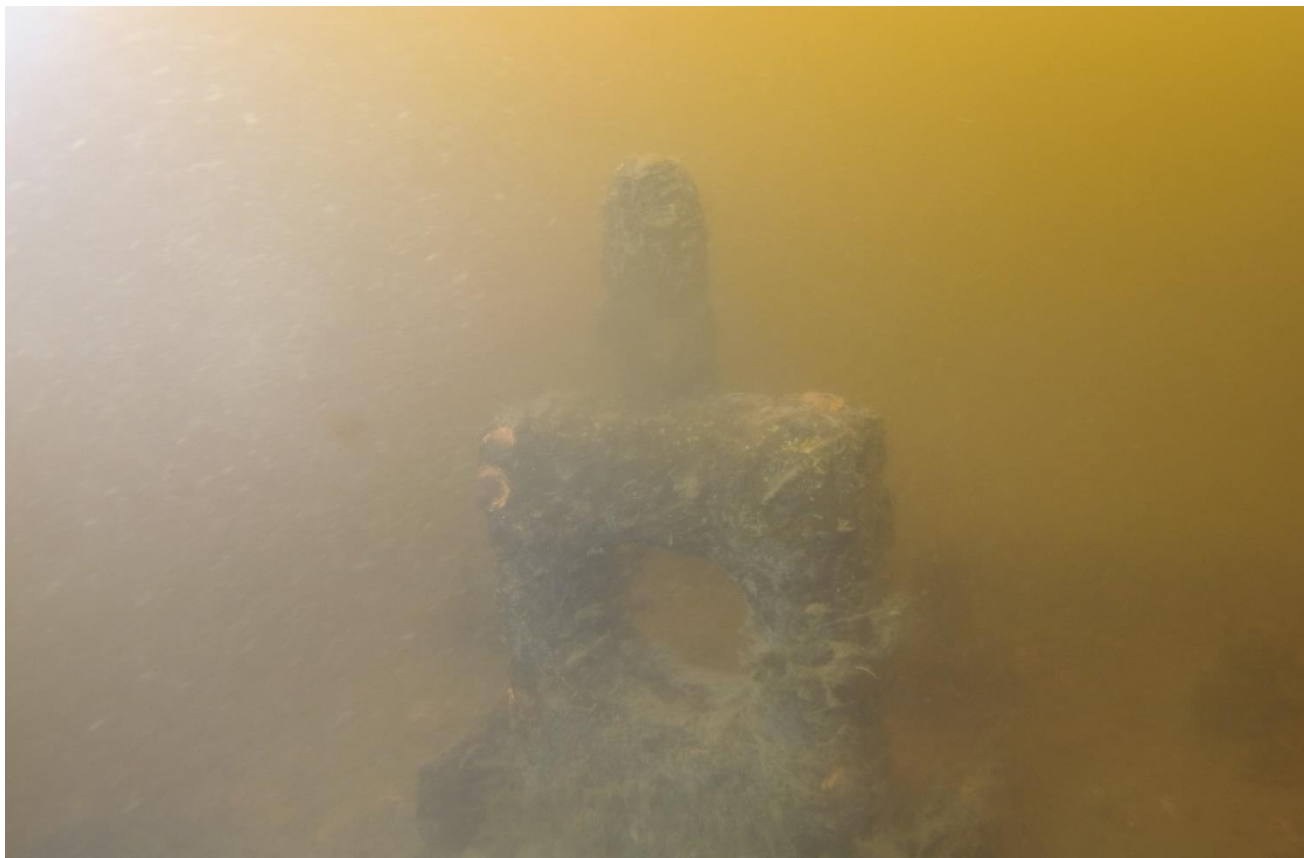
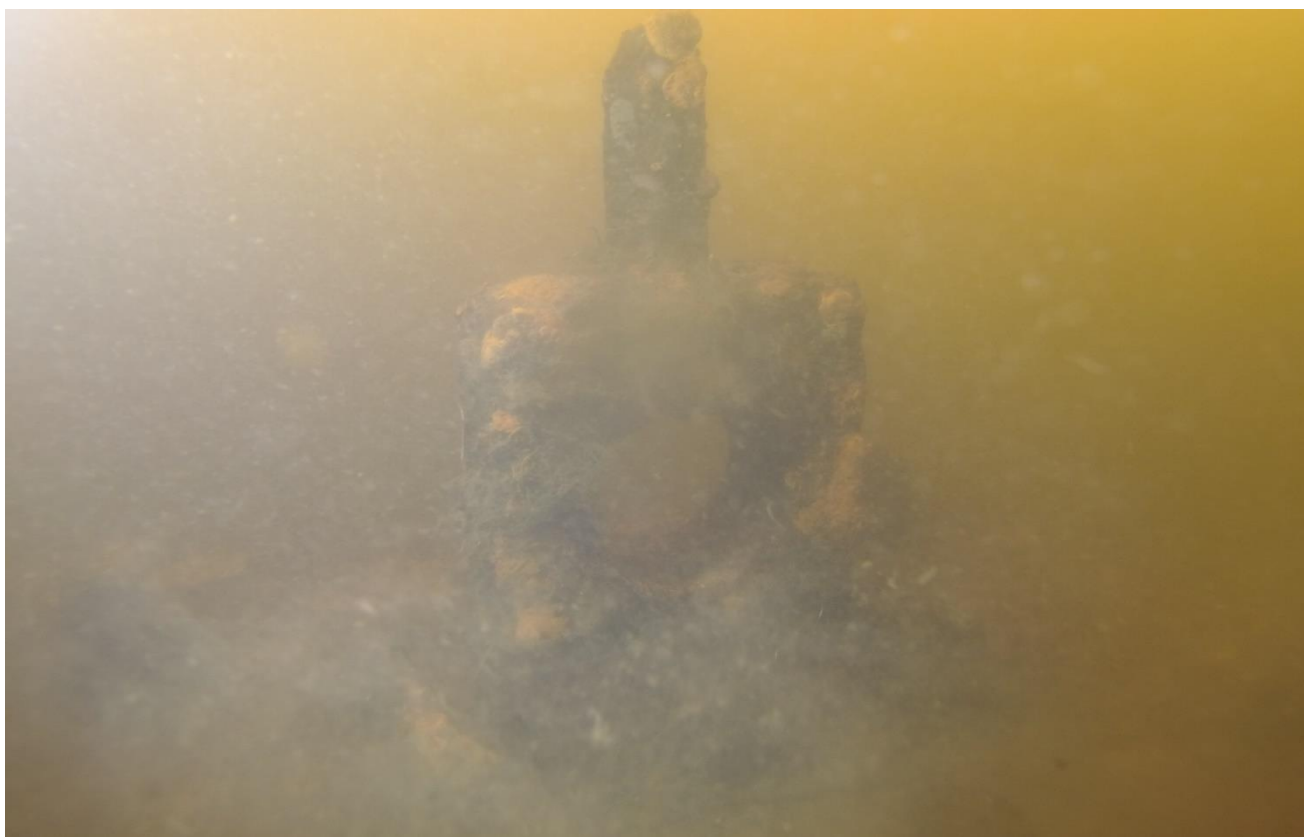
- Ocelové „oka,, pro instalaci a zajištění slupic, po vodě, v místě levé jezové klapky po odstranění bahna, písku a drobného kamení pomocí vzduchového ejektoru, jsou ve stavu značné koroze a úbytku materiálu na konstrukci. Původní hrany ocelových „ok,, jsou vlivem koroze zakulacené a zeslabené.

Foto: Ocelové oko pro usazení slupice na horní vodě levé jezového pole.

Foto: Ocelové oko na horní vodě levého jezového pole.

Foto: Ocelové oko pro usazení slupice na horní vodě levého jezového pole.

Vzhledem ke značné korozi, deformaci a chybějícím částem ocelových bezpečnostních ok pro zajištění slupic hrazení doporučujeme nahrazení nových bezpečnostních ok osazených v nadjezí i podjezí. Oprava těchto prvků zajistí bezpečný spoj konstrukce pro provádění provizorního hrazení nadjezí i podjezí.

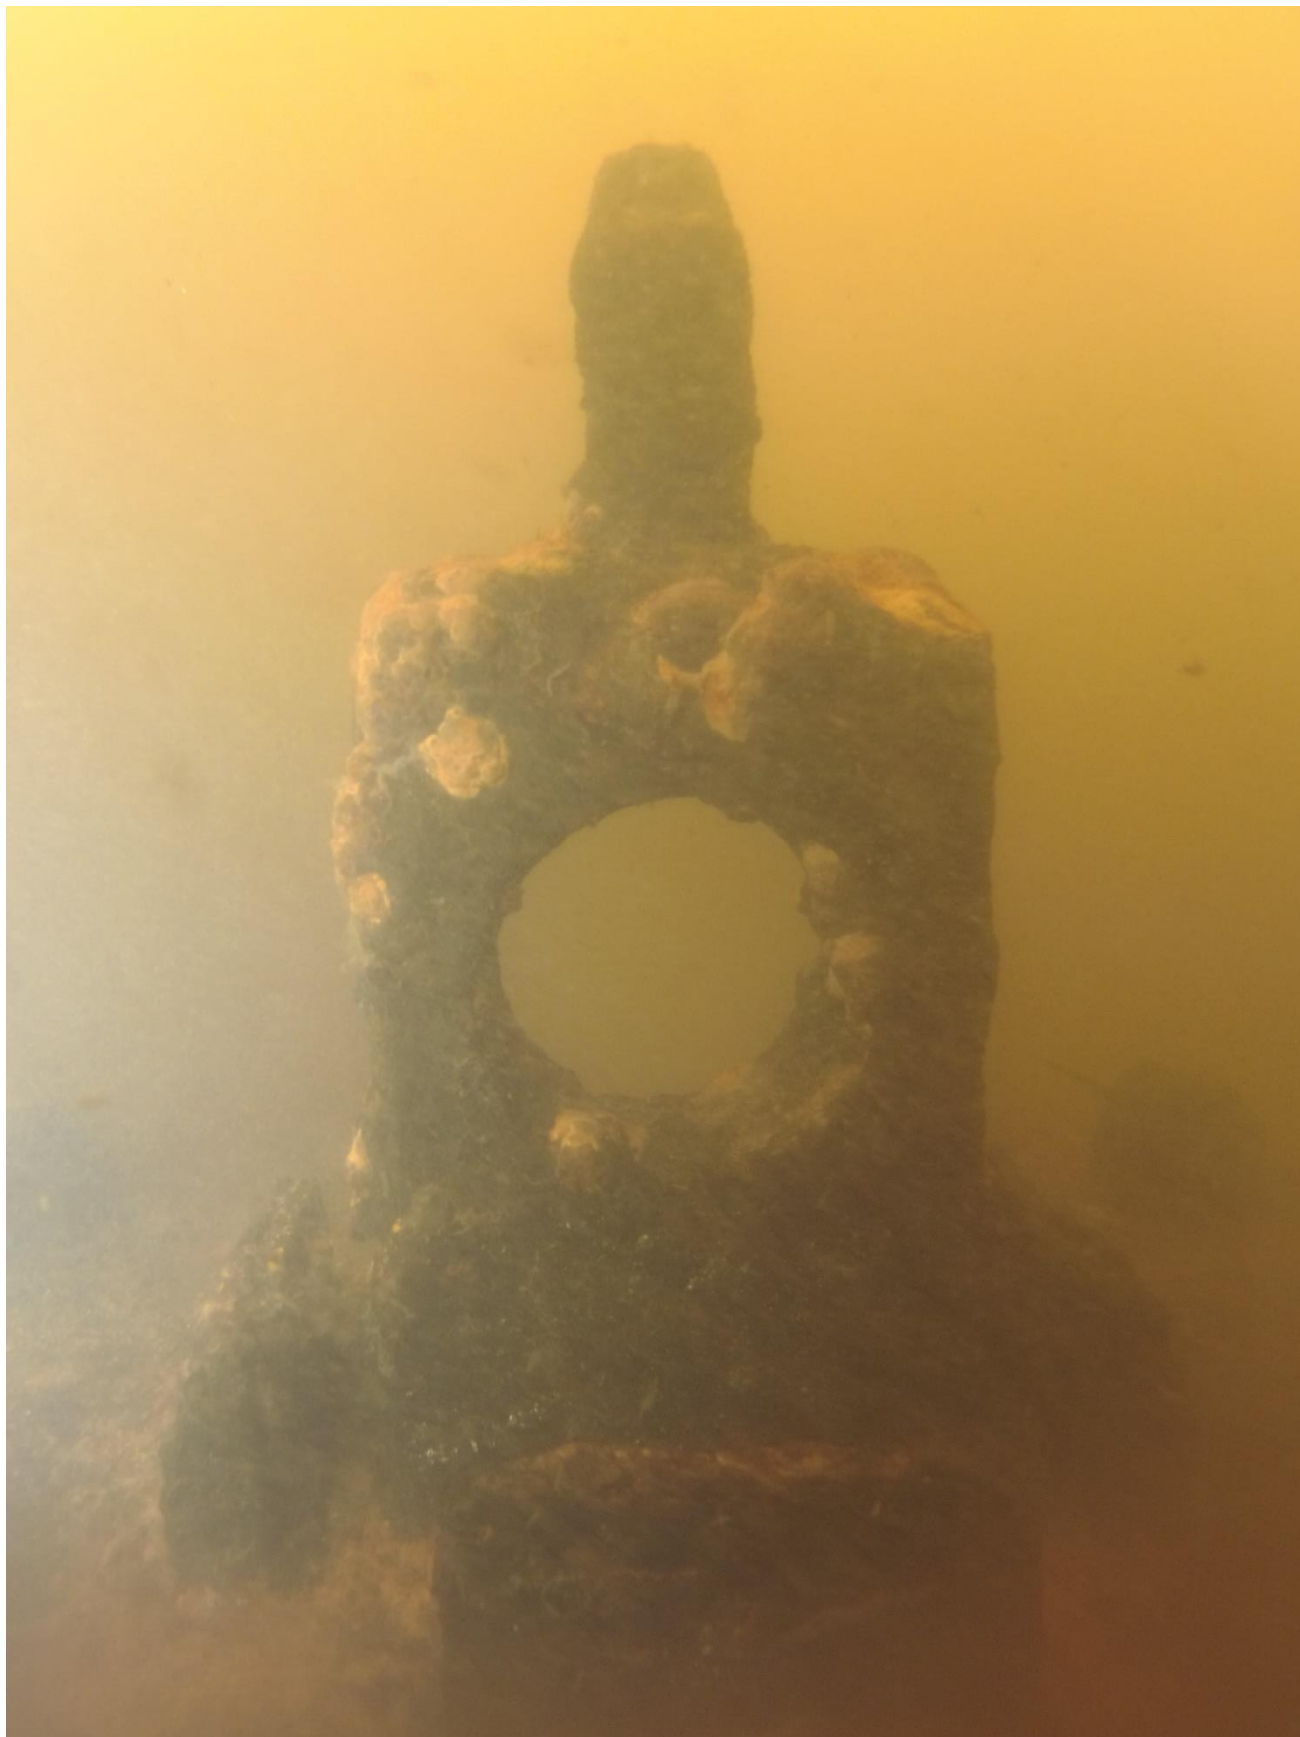
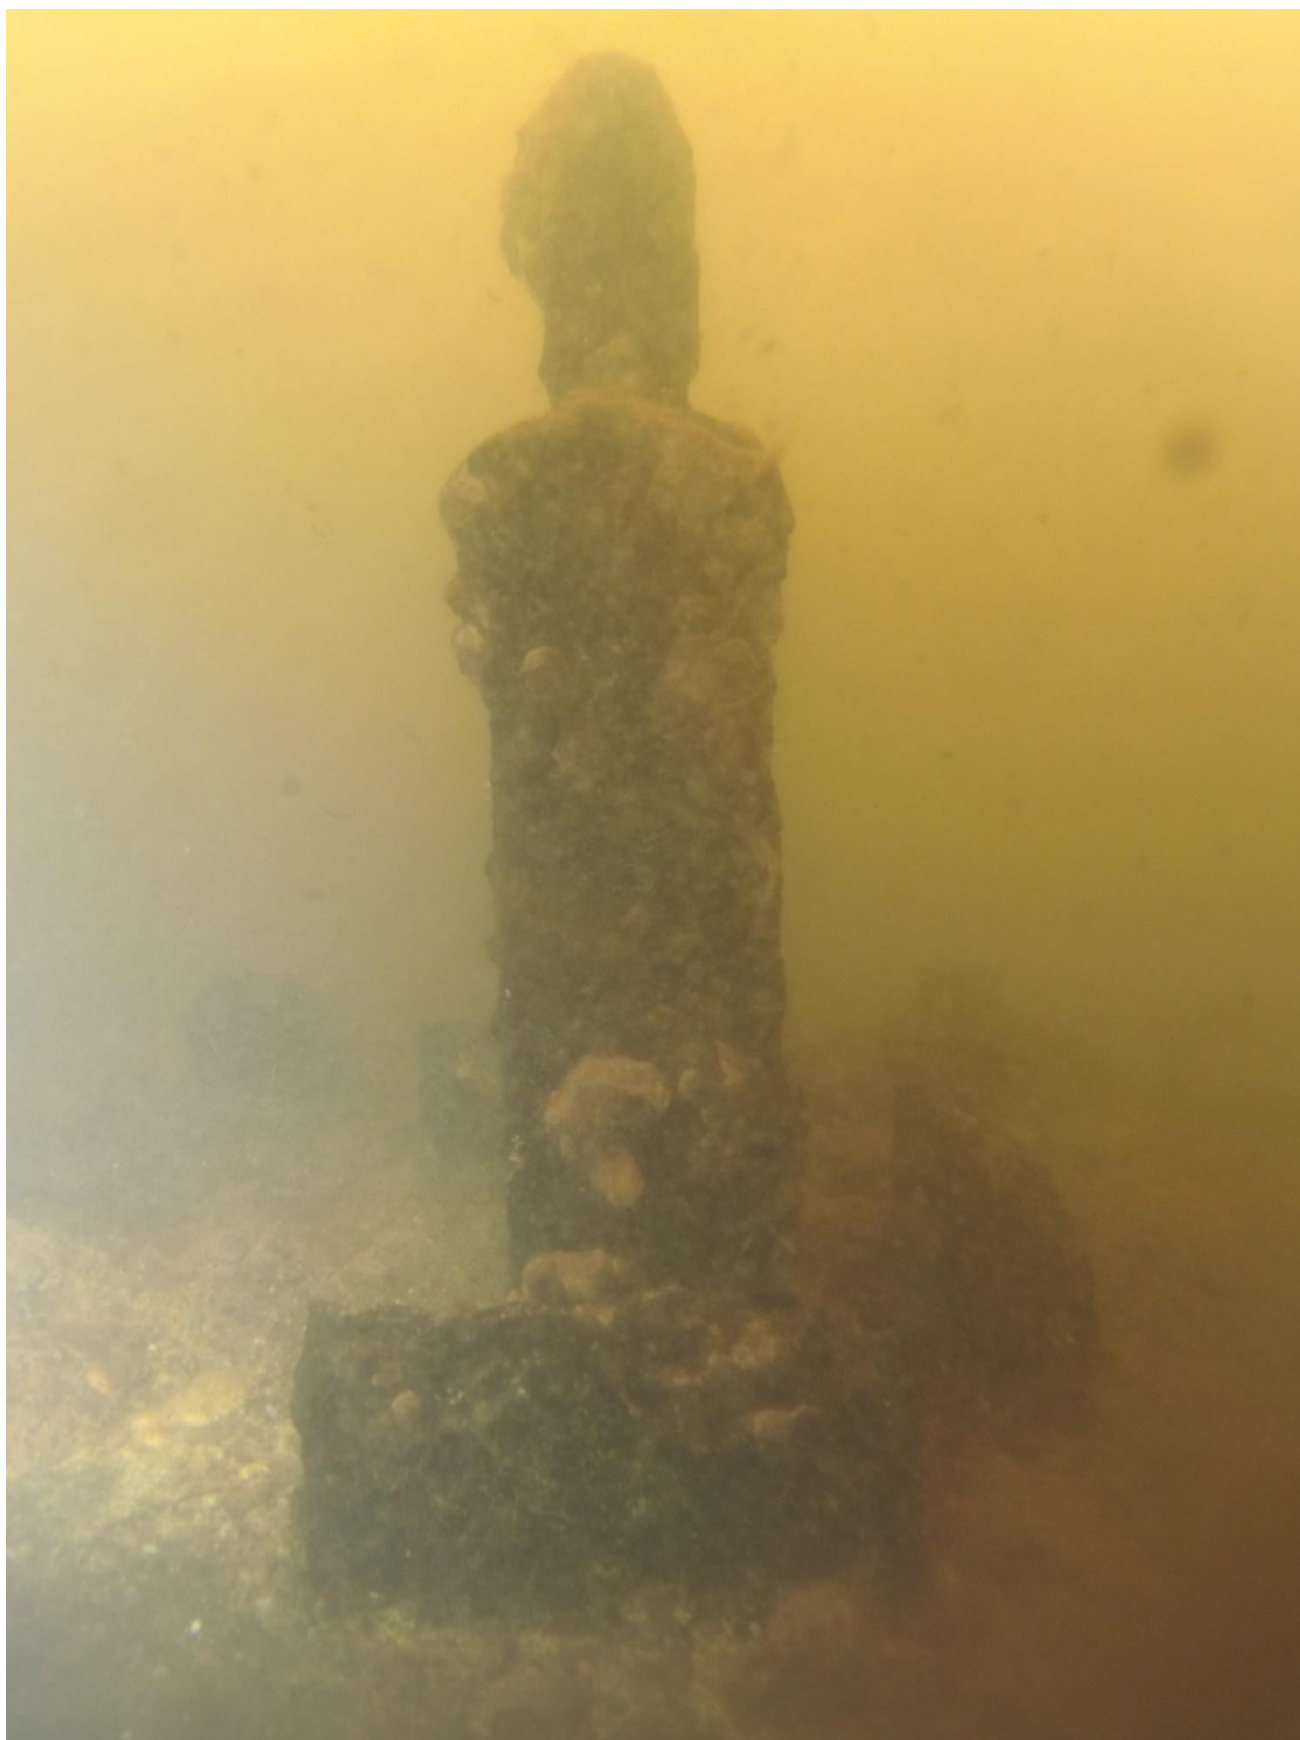
- U středového a pravého jezového pole jsou ocelová „oka,, částečně pod nánosem bahna, písku a drobného kamení. Po ručním odhalení bylo zjištěno, že ocelová „oka,, jsou ve stavu značné koroze a úbytku materiálu na konstrukci. Původní hrany ocelových „ok,, jsou vlivem koroze zakulacené a zeslabené.

Foto: Ocelové oko na horní vodě středového jezového pole.

Foto: Ocelové oko pro usazení slupice středového jezového pole.

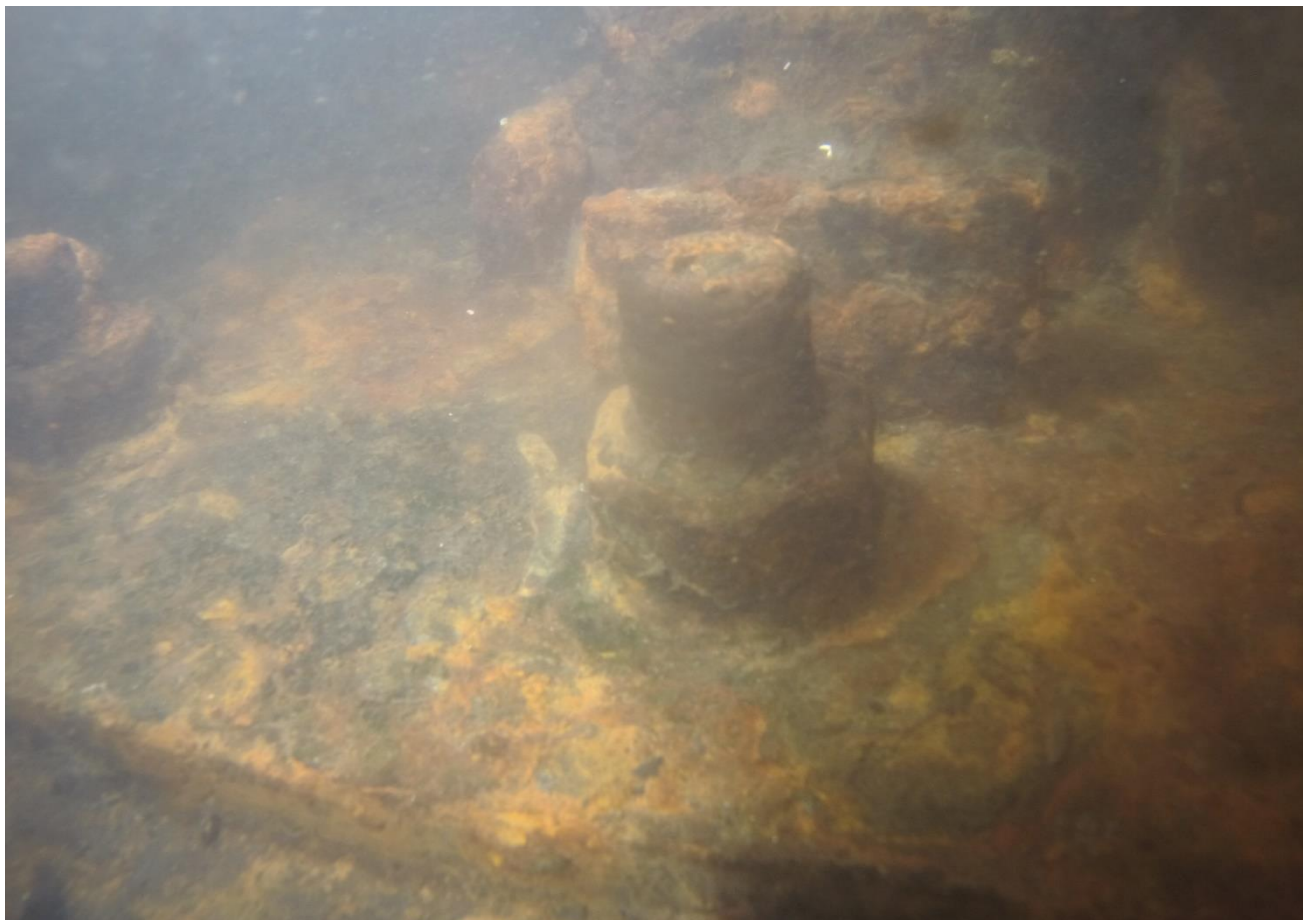
Foto: Uchycení ocelového oka.

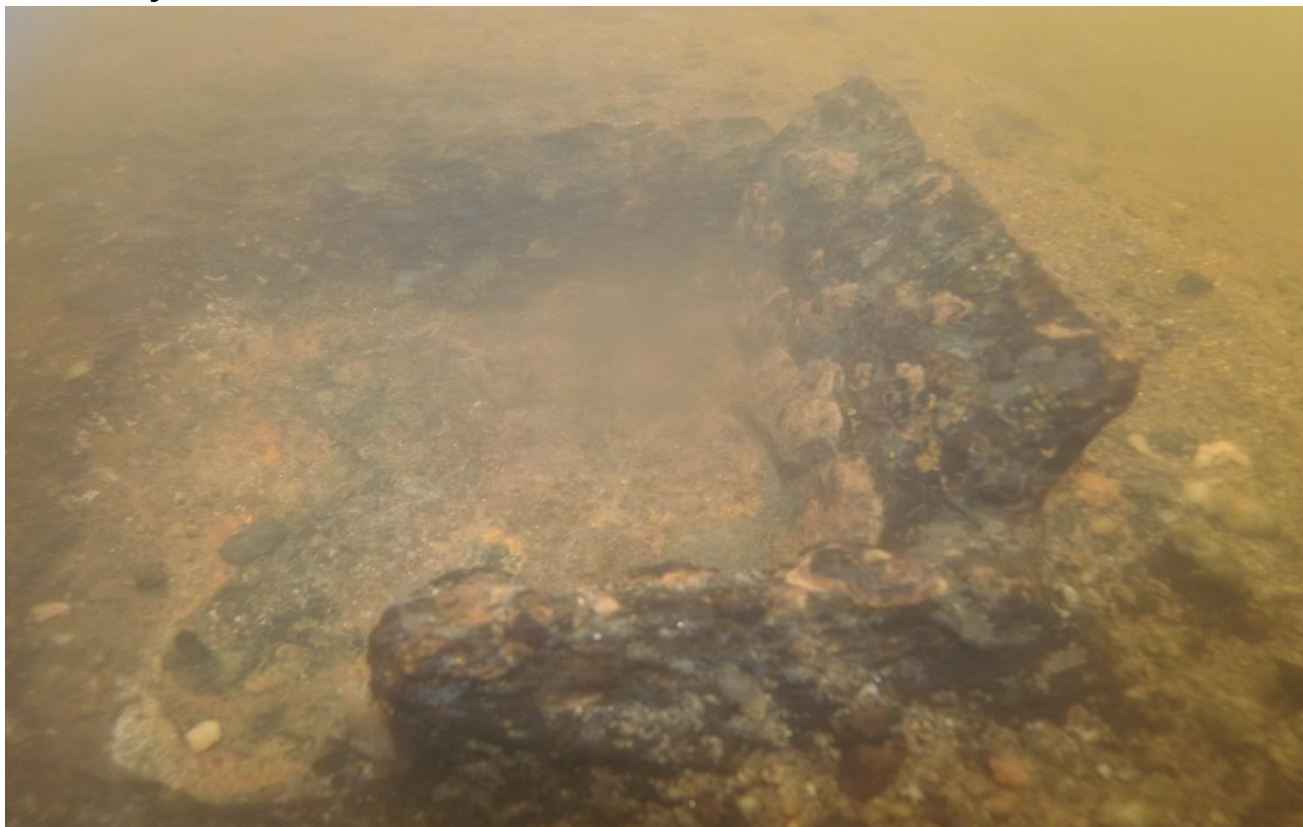
Foto: Ocelová patka pro slupici.

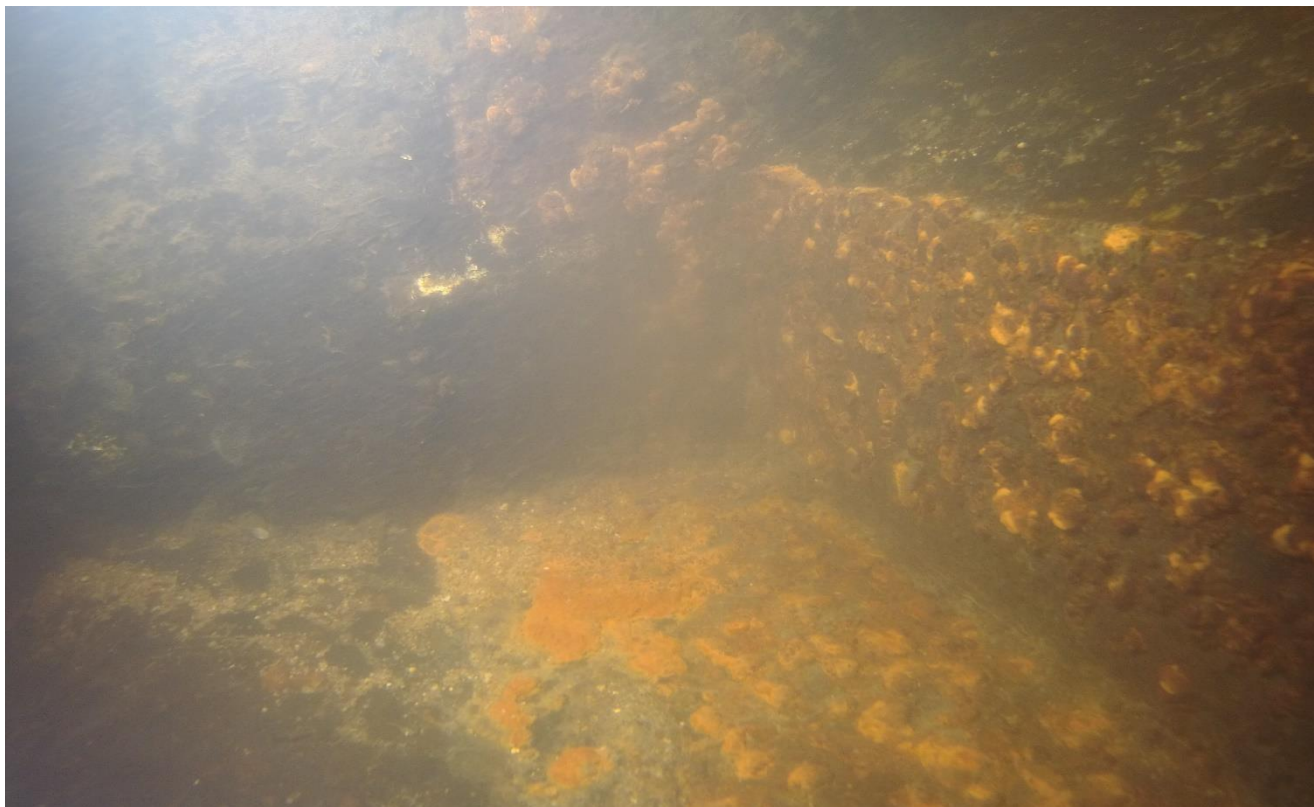
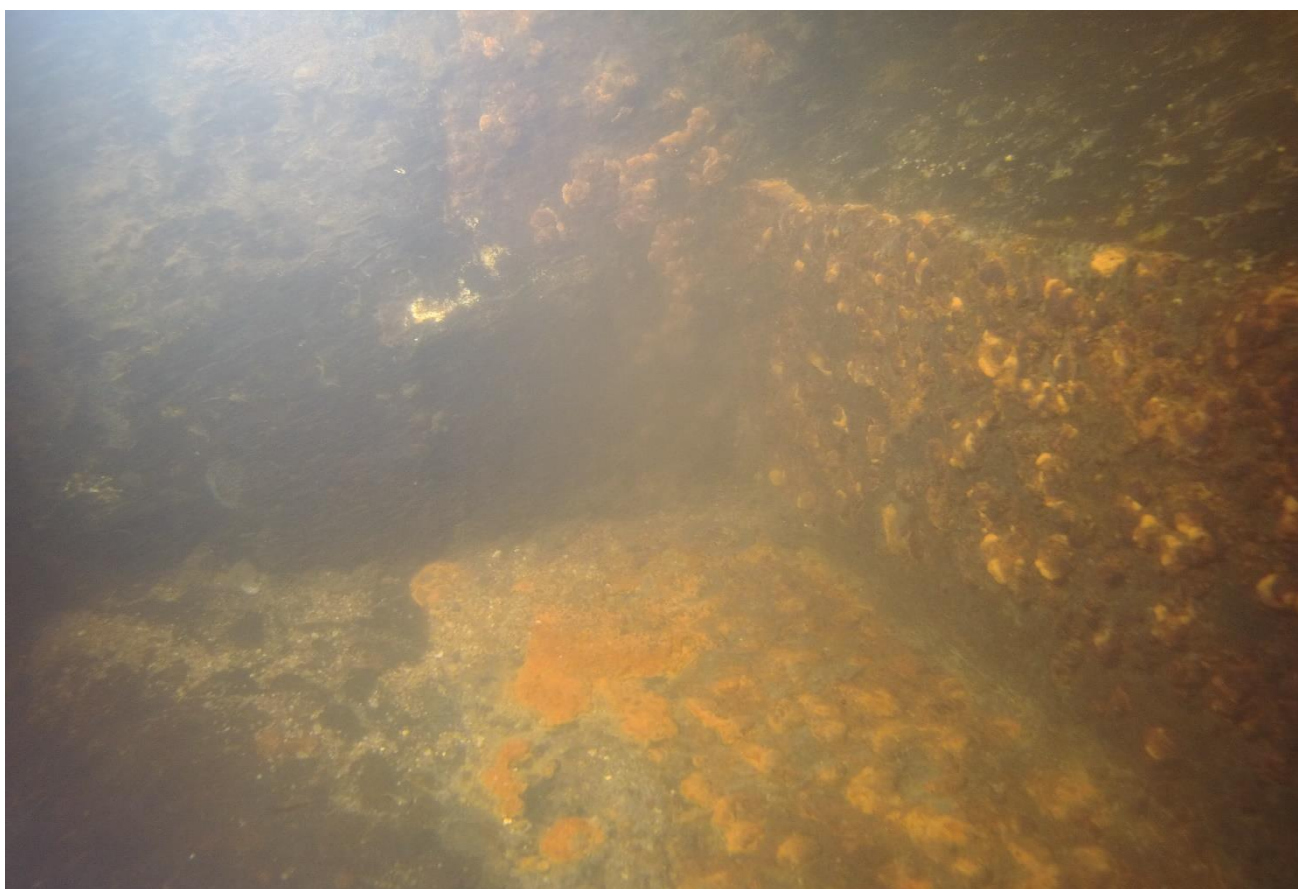
- Boční ocelové těsnící plochy pro hradla, jsou na všech polích ve stavu značné koroze a inkrustace rzi.
- Zabetonovaný ocelový práh (L-profil), po vodě u levého jezového pole byly očištěny od nánosů bahna, písku a kamení pomocí vzduchového ejektoru (příprava pro usazování hradel). Jezový práh vykazuje známky koroze a inkrustace rzi.

Foto: Dosedací práh pro hradla.

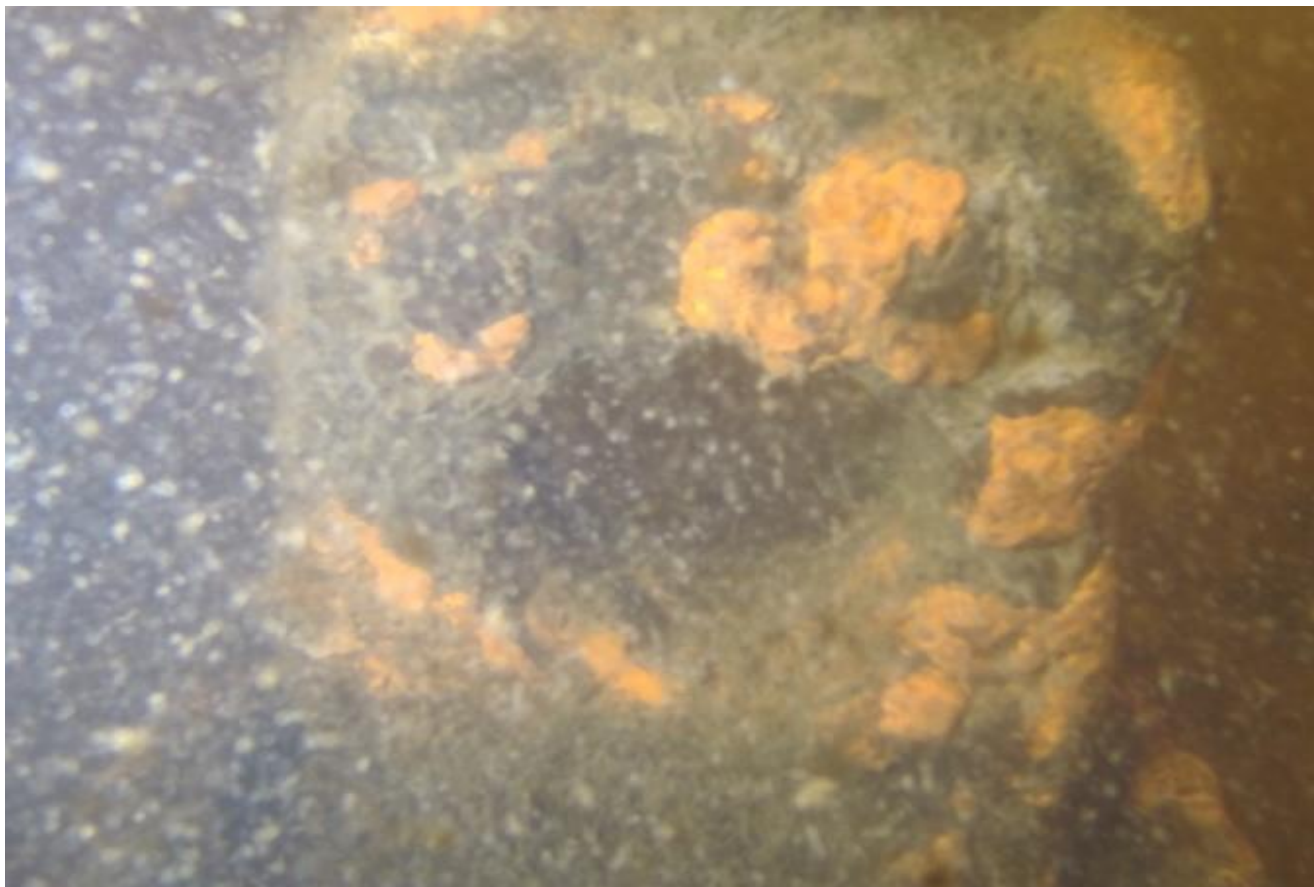
- Dno vývaru v čteně rozražečů, jež jsou jeho součástí a jejich železobetonová konstrukce je bez významného poškození.
- Ocelová „oka,, pro usazení a zajištění slupic v prostoru podjezí jsou ve stavu značné koroze a úbytku materiálu na konstrukci „ok,,. Původní hrany ocelových „ok,, jsou vlivem koroze zakulacené a v profilu zúžené. U většiny ocelových „ok,, chybí naváděcí trn, čímž se zeslabuje nosnost „oka,,.

Foto: Ocelové oko pro slupici v podjezí, chybějící naváděcí trn.

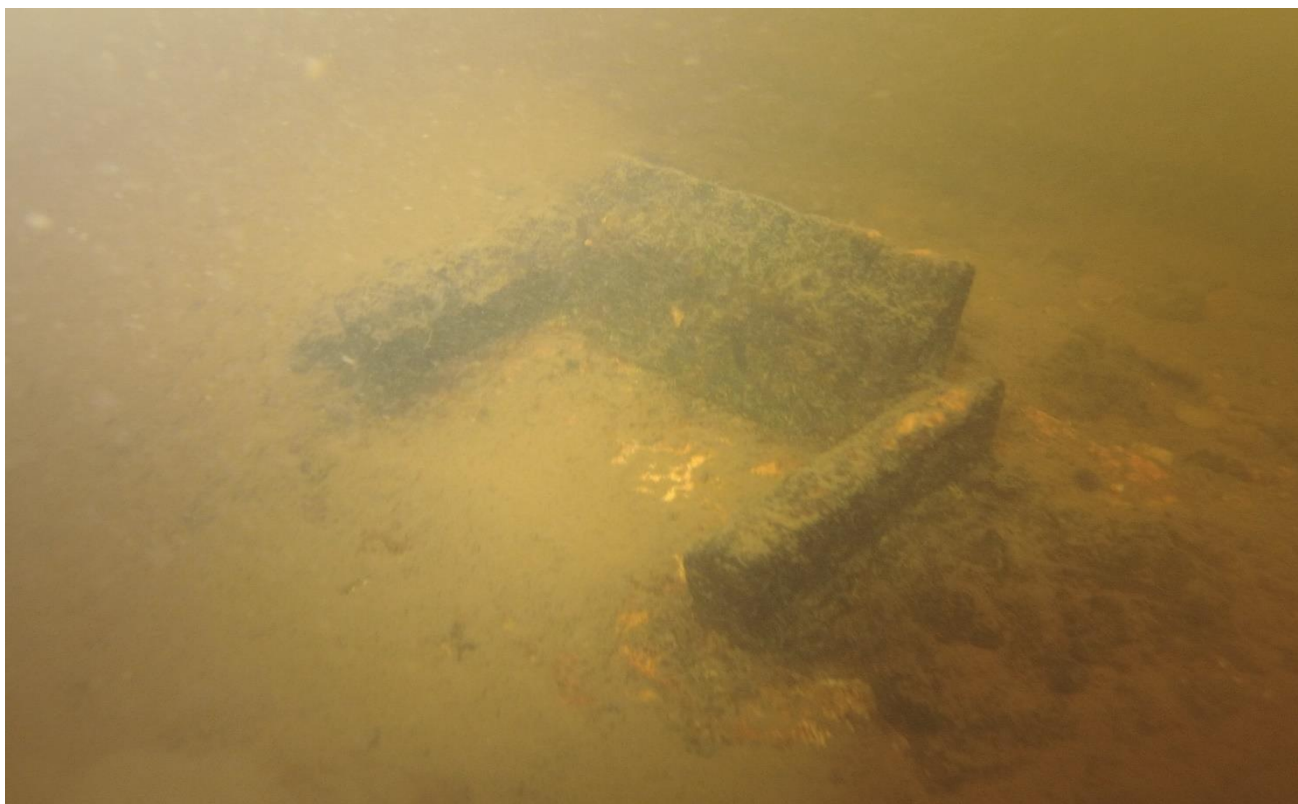
Foto: Ocelová patka pro slupici.
