TECHNICKÁ ZPRÁVA č. z18/2021

Potápečské práce 2021

VD Terezín – pravé jezové pole

Název stavby: **Potápěčské práce 2021 – VD Terezín pravé jezové pole**
Místo stavby: **VD Terezín, obec Terezín, okres Litoměřice**
Číslo zakázky: **z18/2021**
Smluvní vztah:
Termín plnění dle SoD: **do 30.11.2021**
Termín realizace: **15., 16. a 21.06.2021**

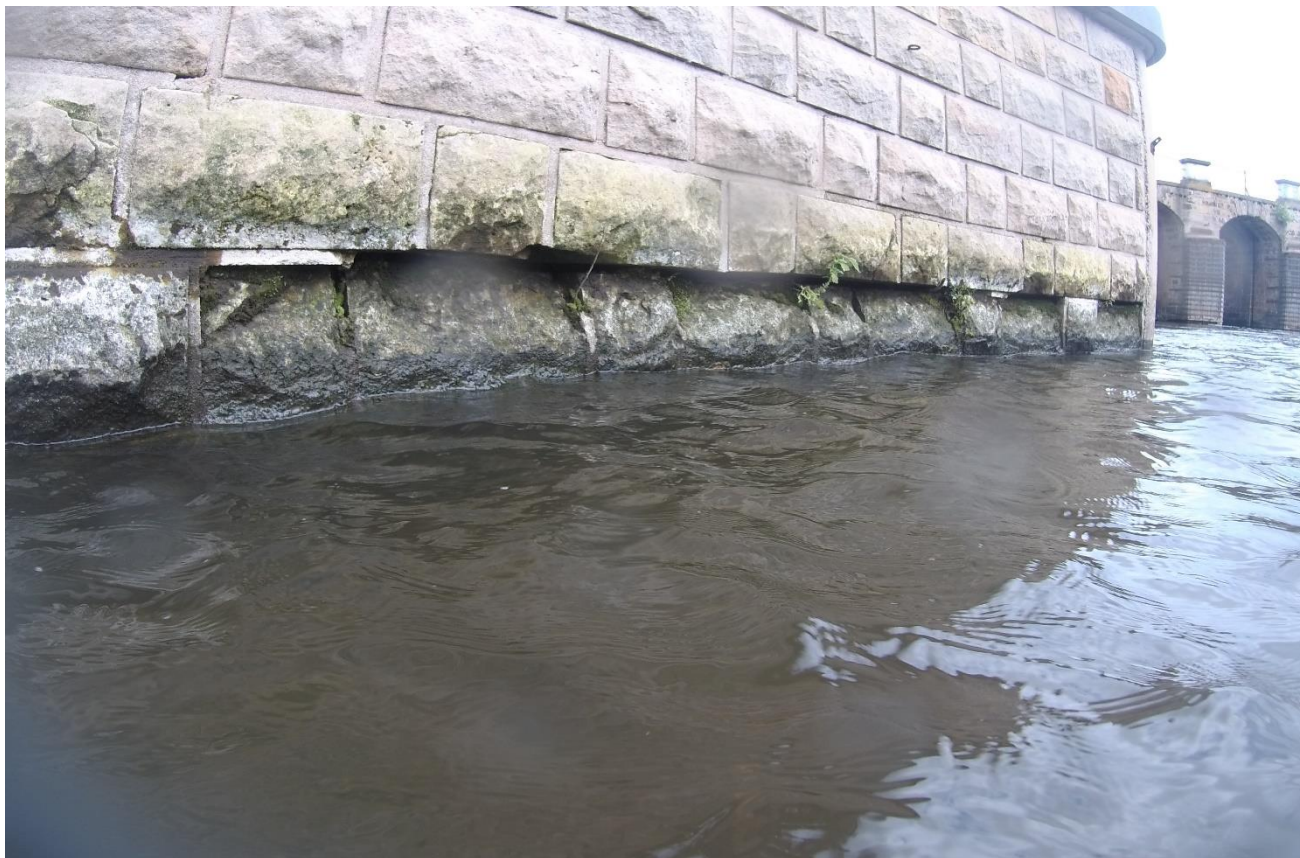
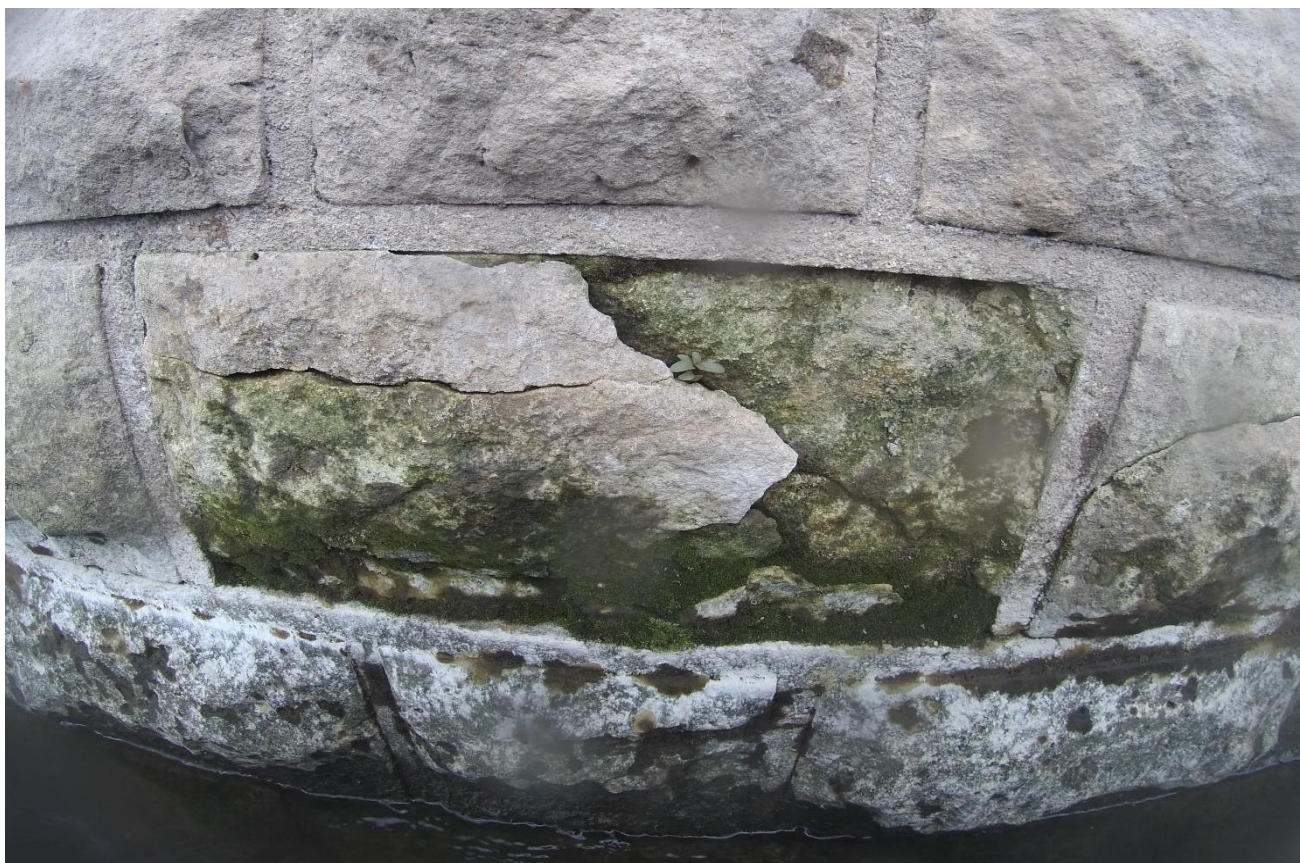
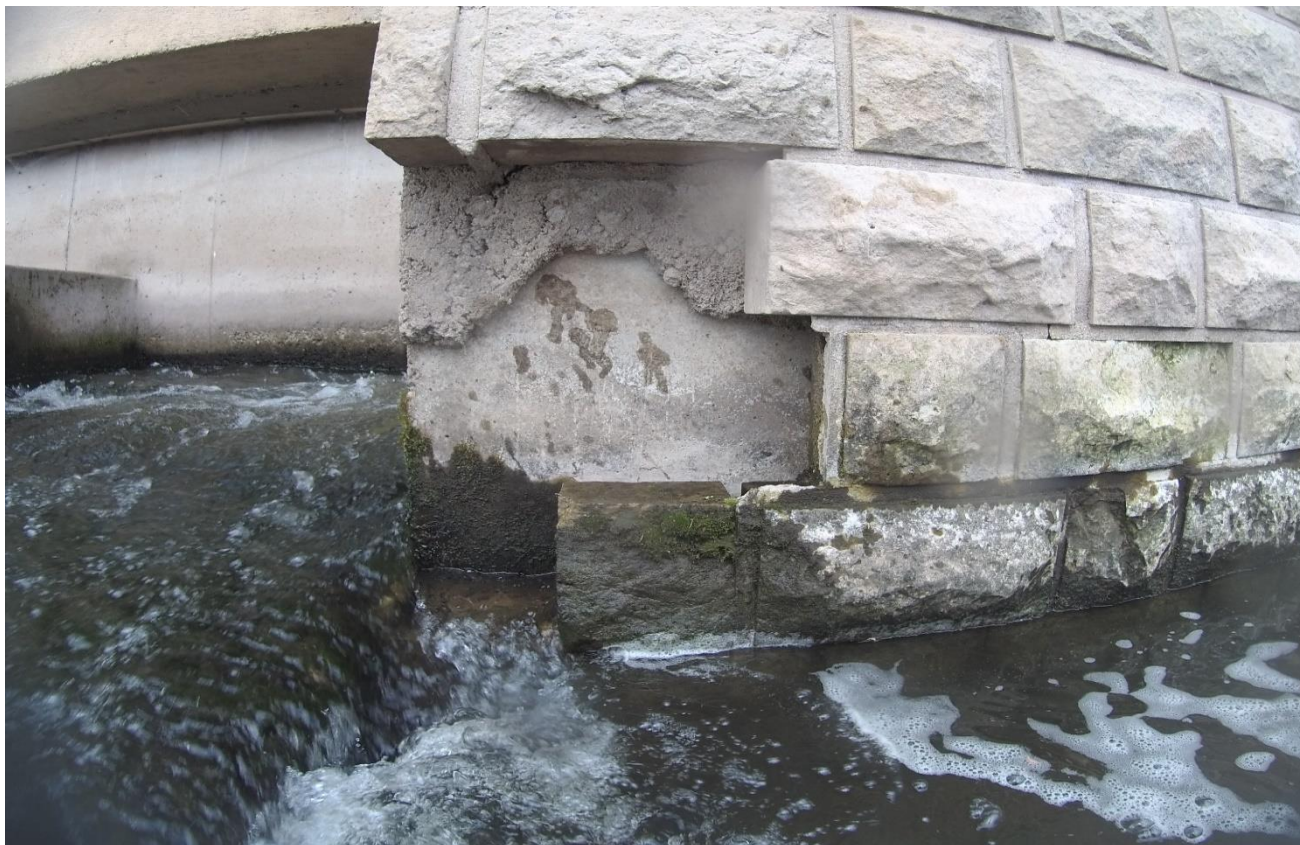
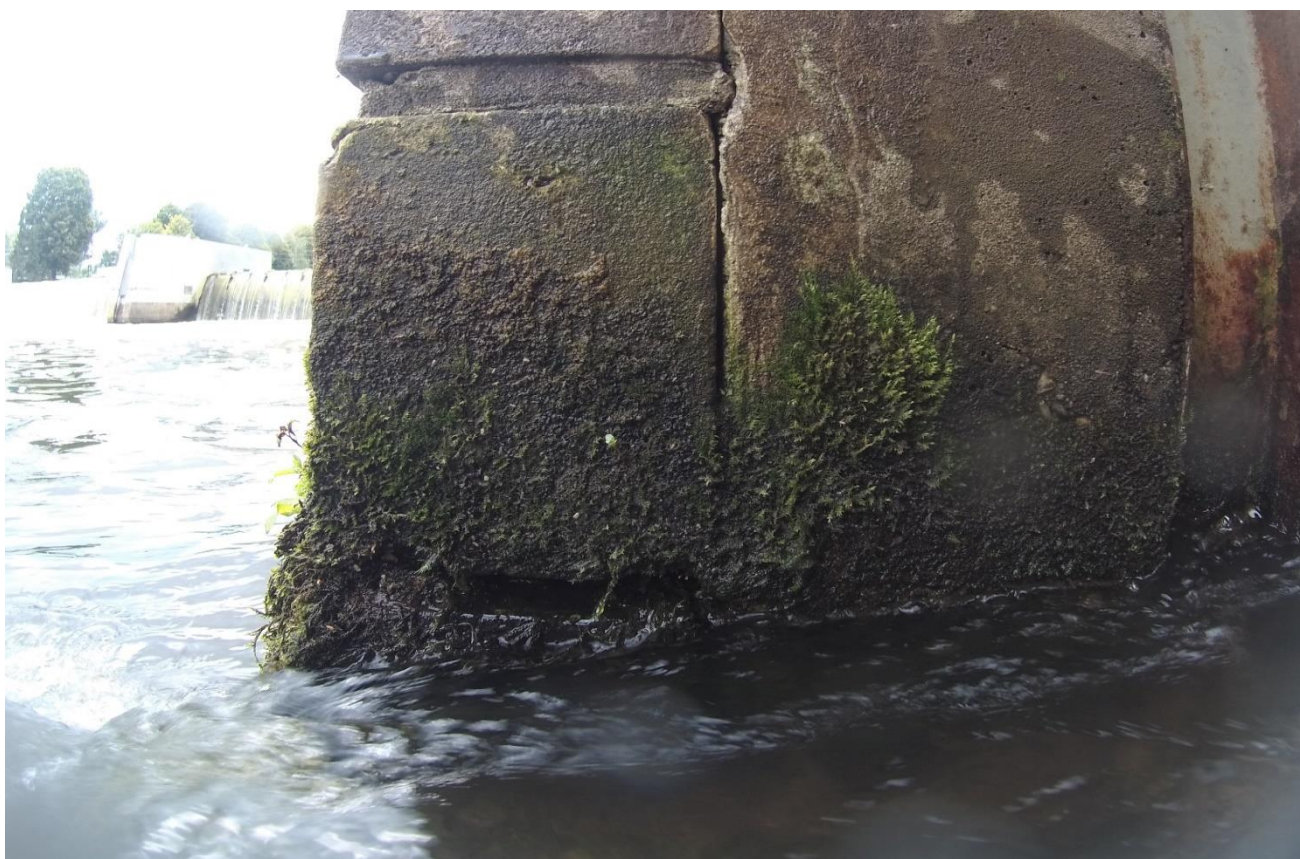
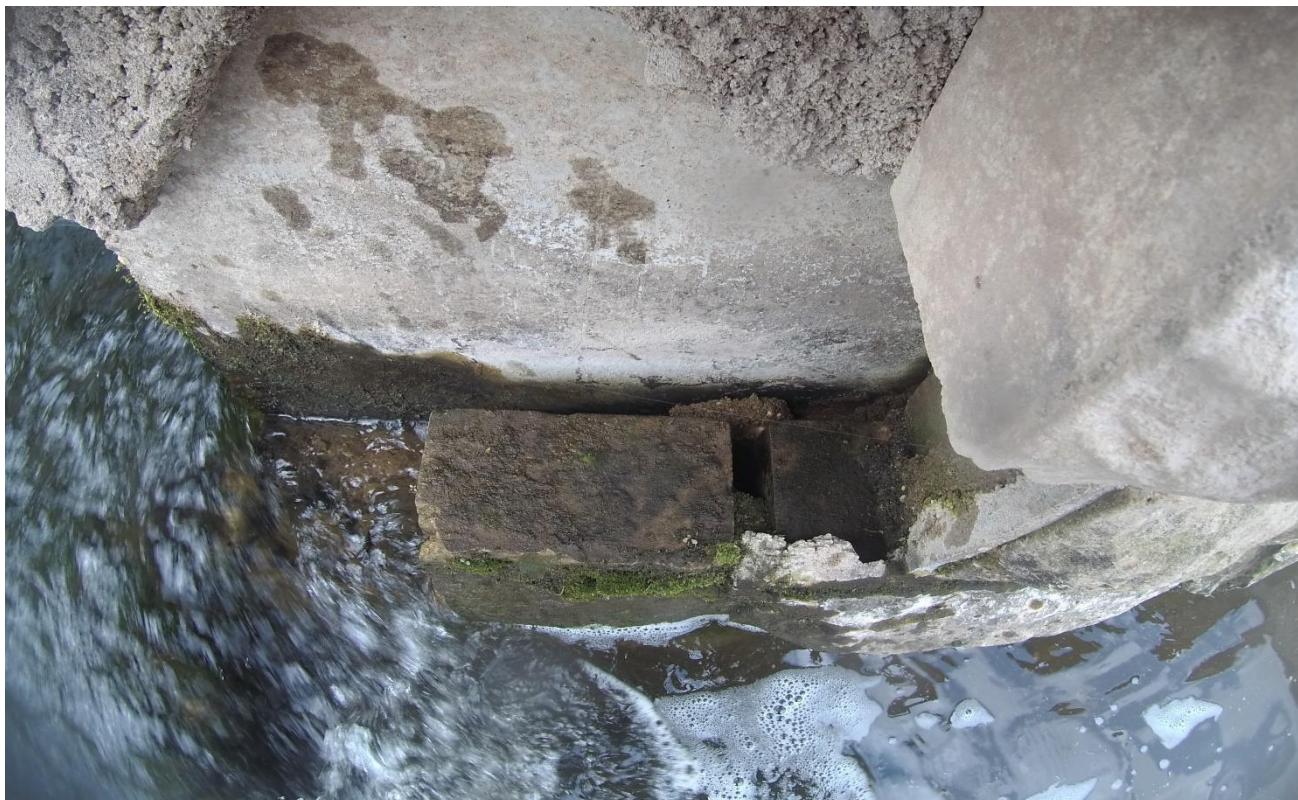
- Dělicí zeď mezi rybím přechodem a vývarem podjezí je značně poškozená působením povětrnostních vlivů. Kamenné kvádry, jež jsou na železobetonové konstrukci mají vydrolené spárování, místy jsou odchlíplé a v místě kolísání hladiny chybí. V prostoru výtoků z rybiho přechodu jsou kamenné kvádry porušené, včetně jejich spárování.

Foto: Dělicí zeď rybího přechodu a podjezí, vypadané kamenné kvádry.

Foto: Narušená horní vrstva dělicí zdi u rybího přechodu.

Foto: Chybějící kamenné kvádry na výtoku z rybího přechodu.

Foto: Porušené spárování kamenných kvádrů na dělicí zdi rybího přechodu.

Foto: Chybějící kamenné kvádry a porušené spárování na dělicí zdi rybího přechodu.

Doporučujeme opravu a doplnění kamenných kvádrů na dělicí zdi, mezi rybím přechodem a podjezí.

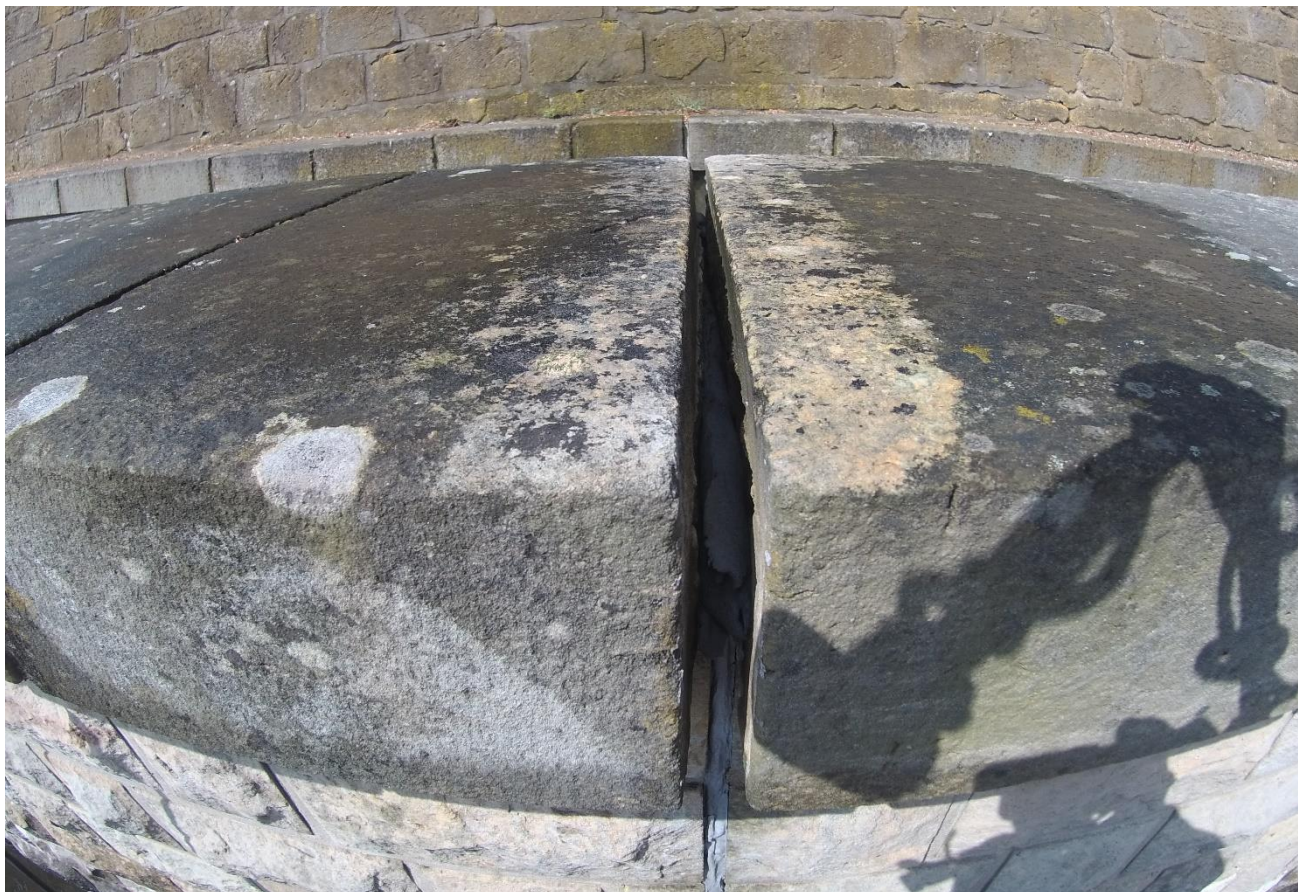
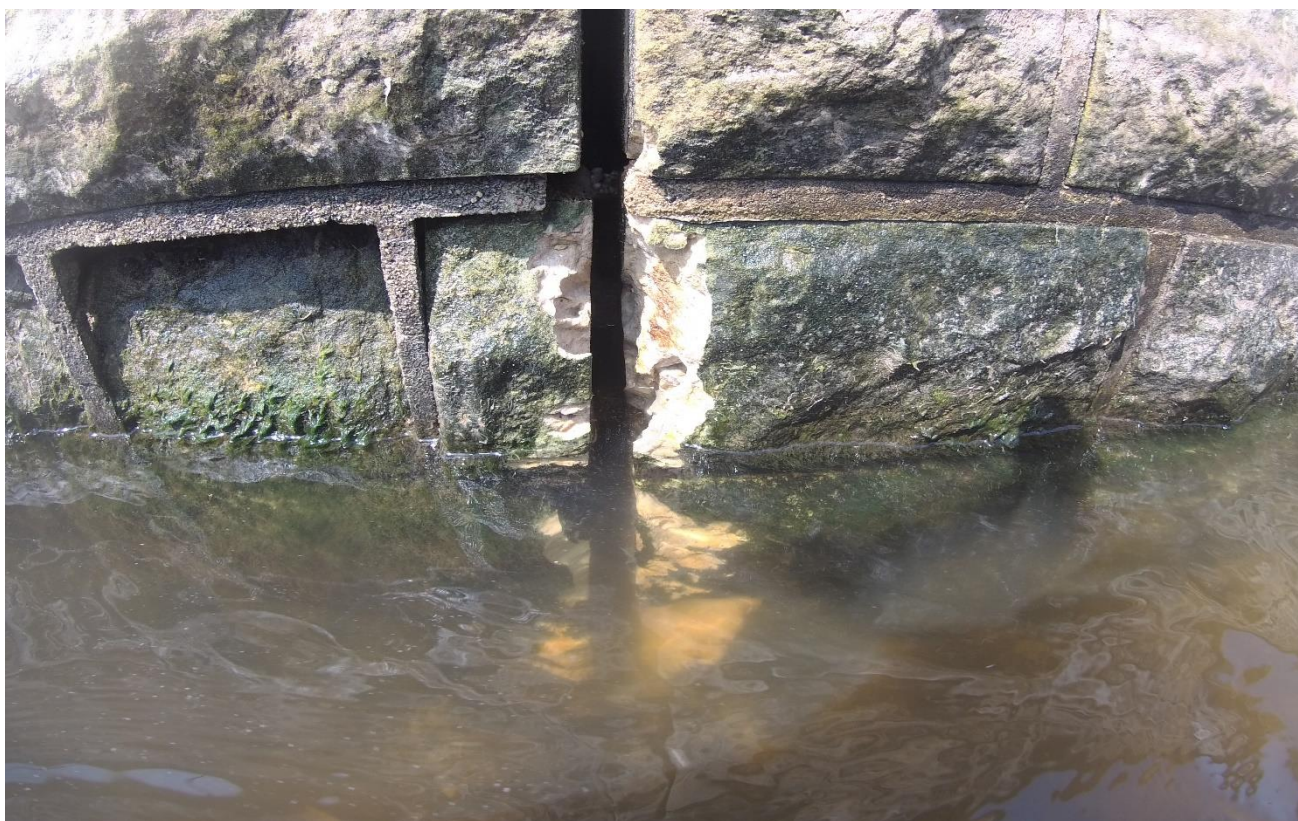
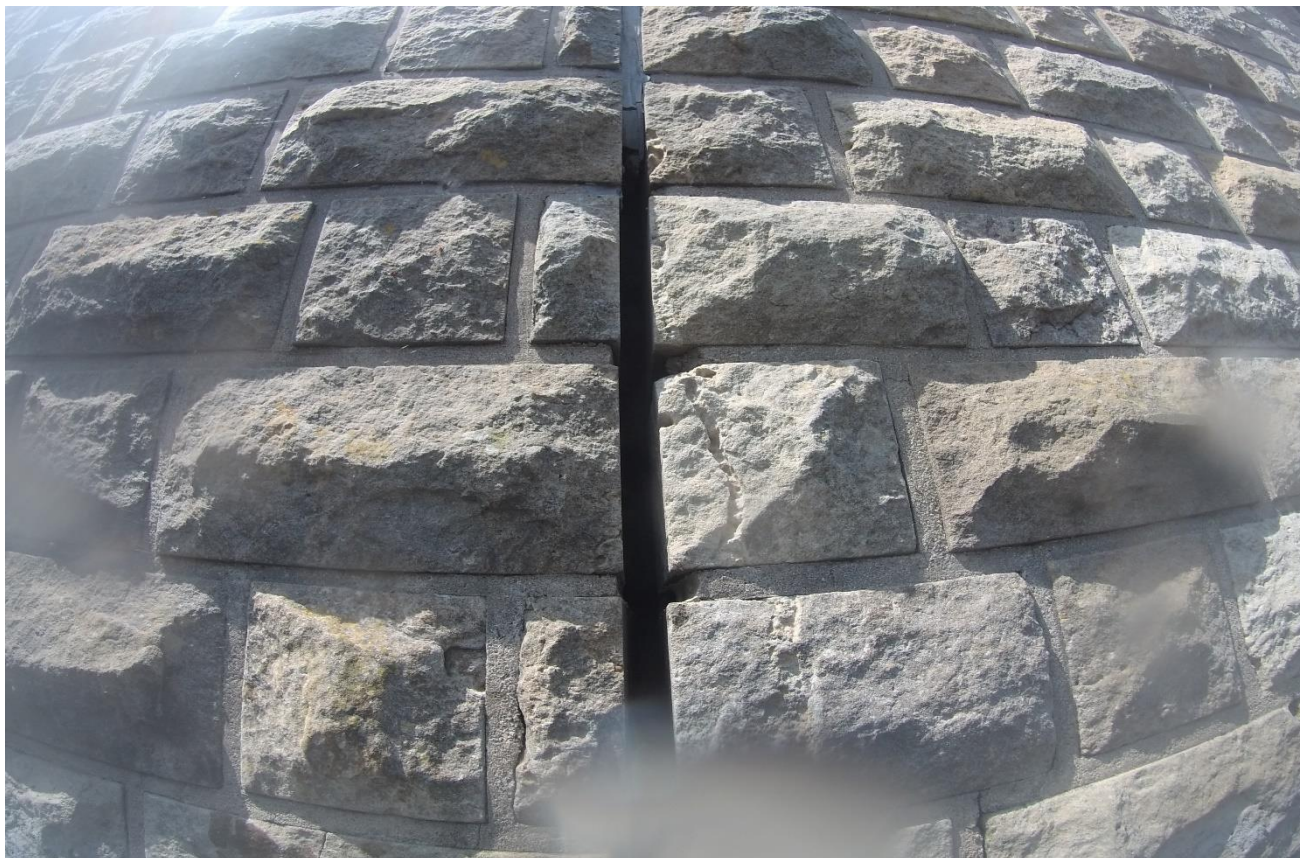
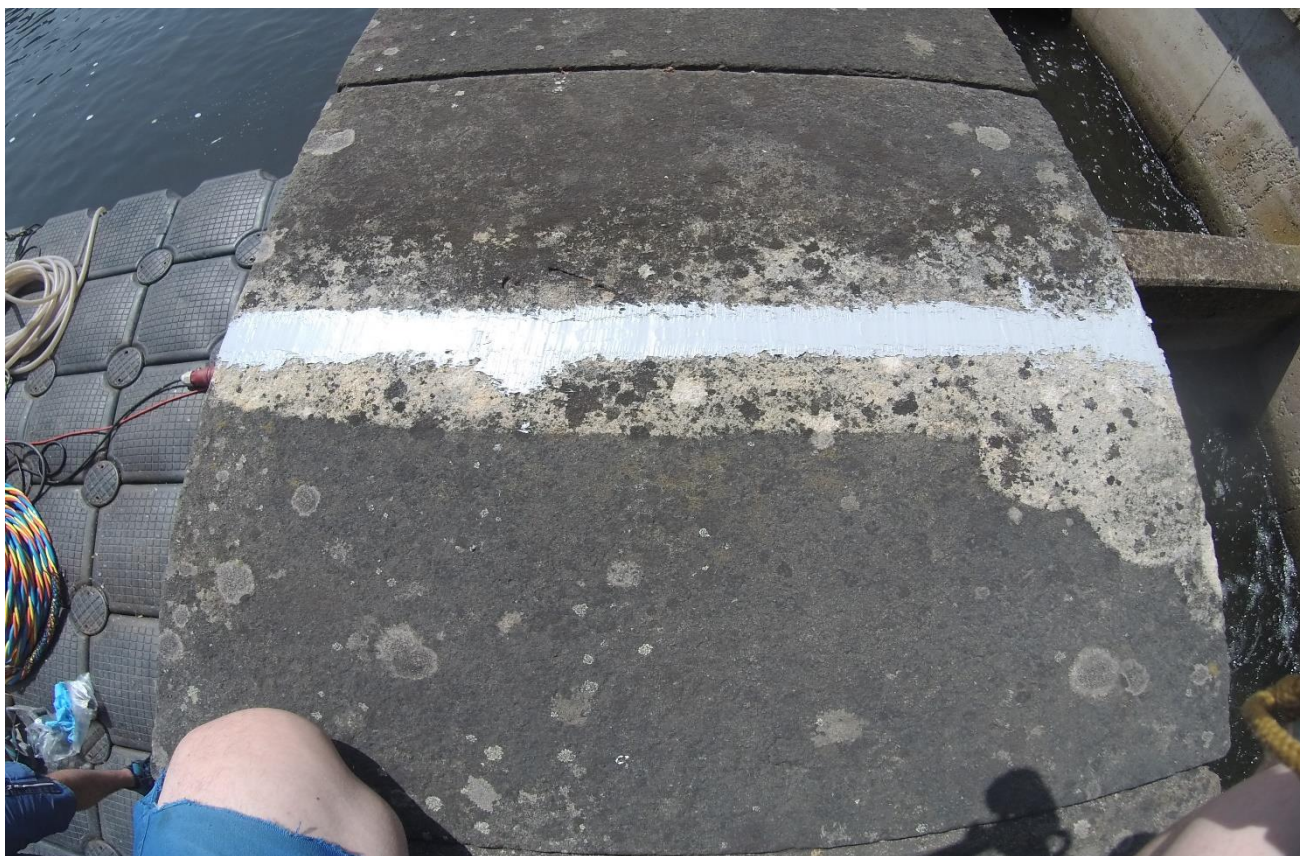
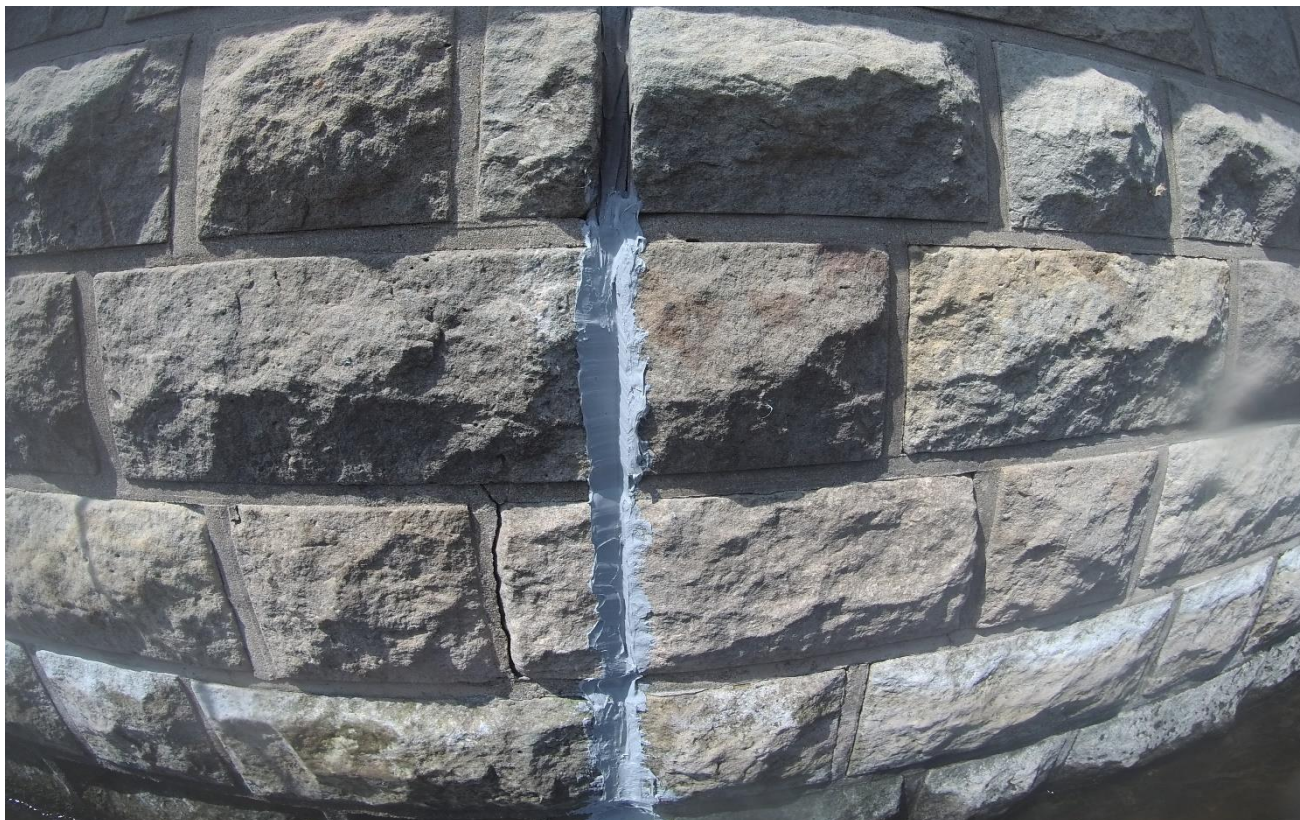
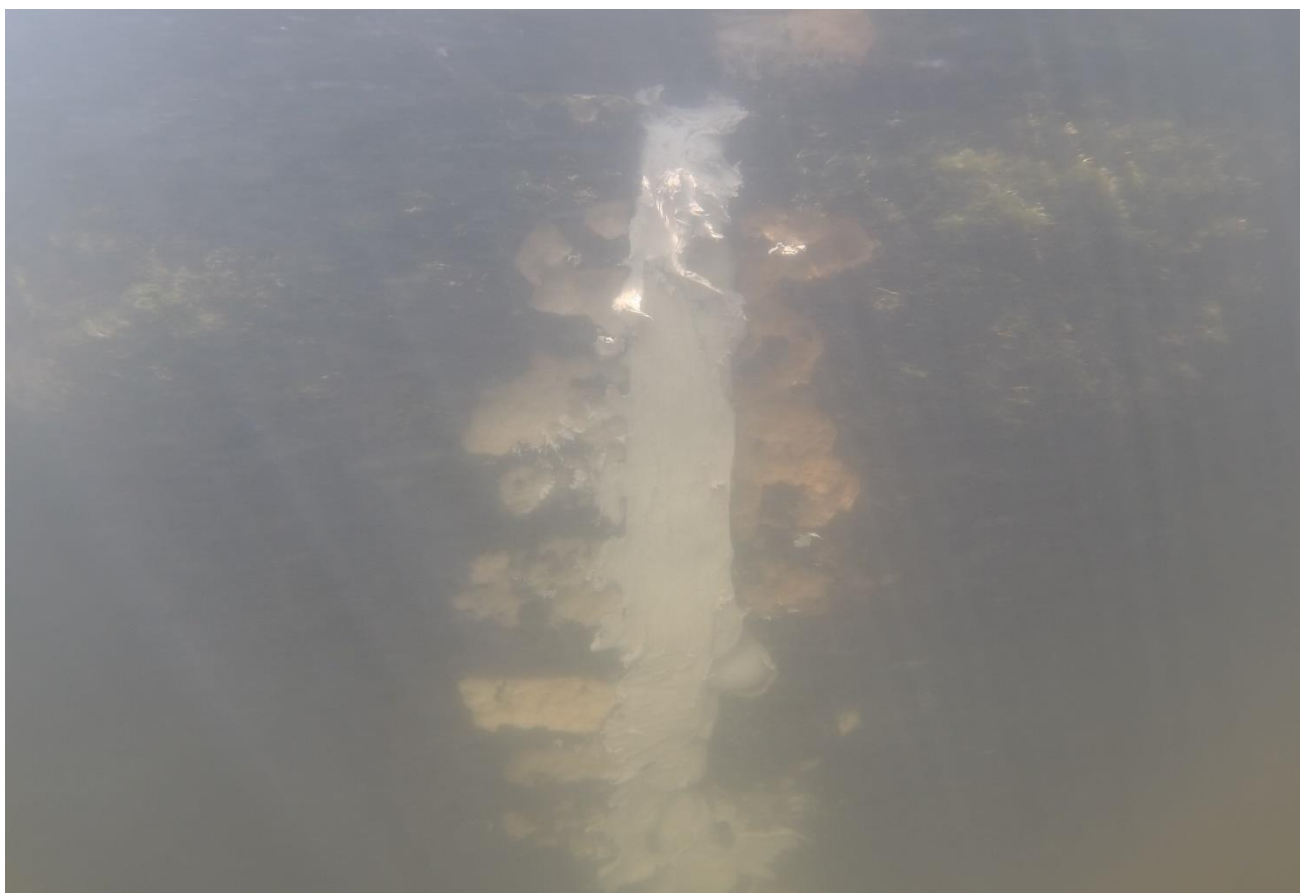
Foto: Očištěná dilatační spára.

Foto: Vymazání dilatační spáry pomocí speciálního pružného tmelu.

Foto: Zapravená dilatační spára.

Foto: Zapravená dilatační spára nad vodní hladinou.

Foto: Zapravená dilatační spára pod vodní hladinou.

Porušené svislé dilatační spáry (celkem 2 ks) na dělicí zdi pilíře rybího přechodu a vývaru, byly očištěny od nečistot pomocí vysokotlakého vodního paprsku (200 bar) a vyplněny speciálním pružným tmelem Sikaflex TS.
