F. FOTODOKUMENTACE

DESNÁ, LOUČNÁ NAD DESNOU OPRAVA ZDÍ A KORYTA TOKU, 2. ETAPA

STUPEŇ PROJEKTOVÉ DOKUMENTACE:
Dokumentace pro provádění stavby

DATUM:
01/2021

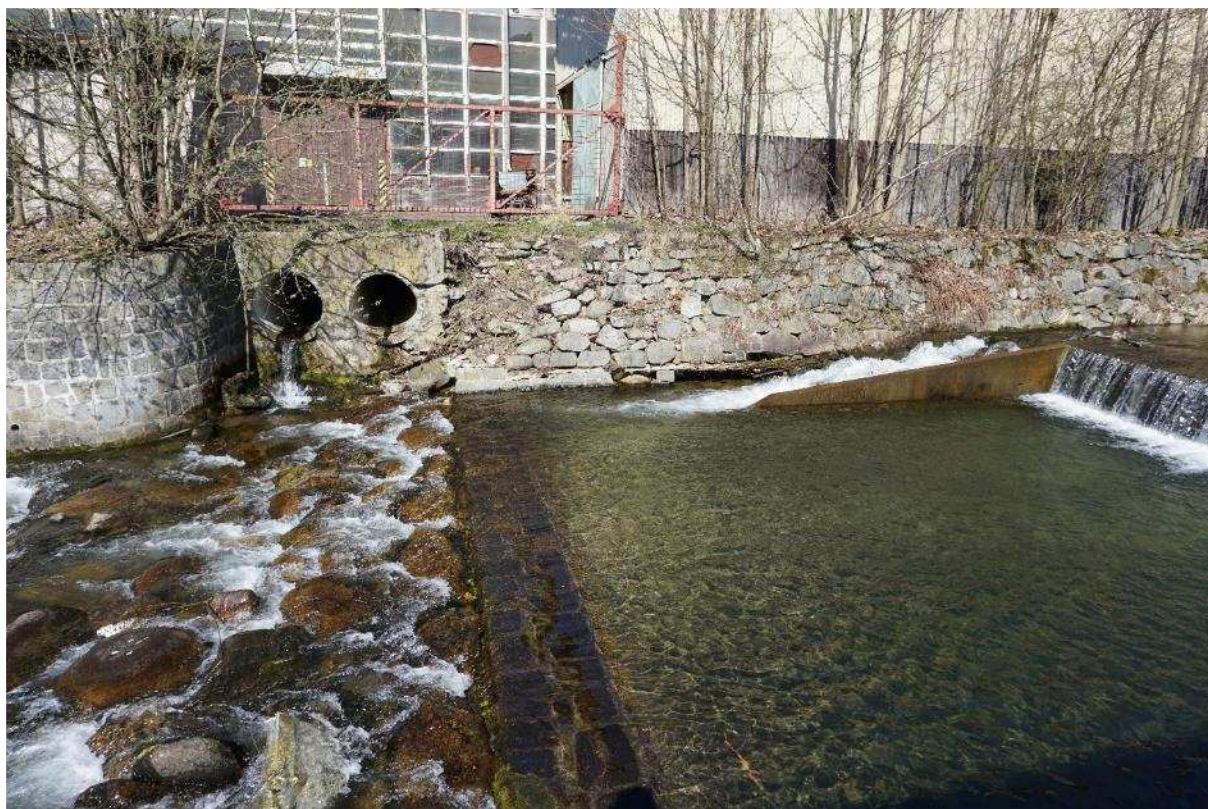
1. SO 01 - ř.km 28,880 – spádový stupeň včetně výusti 2 x DN1000

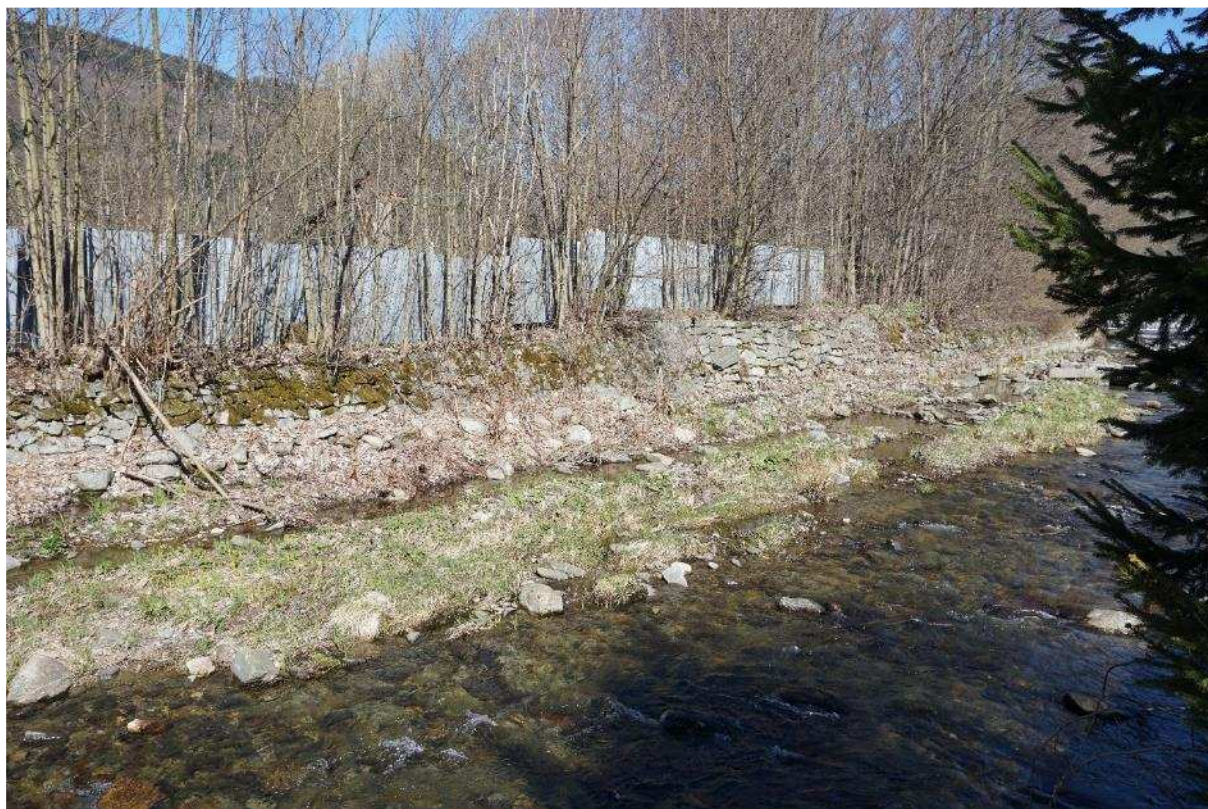
2. SO 01 - ř.km 28,980 – torzo spádového stupně – zbylá konstrukce zavázání

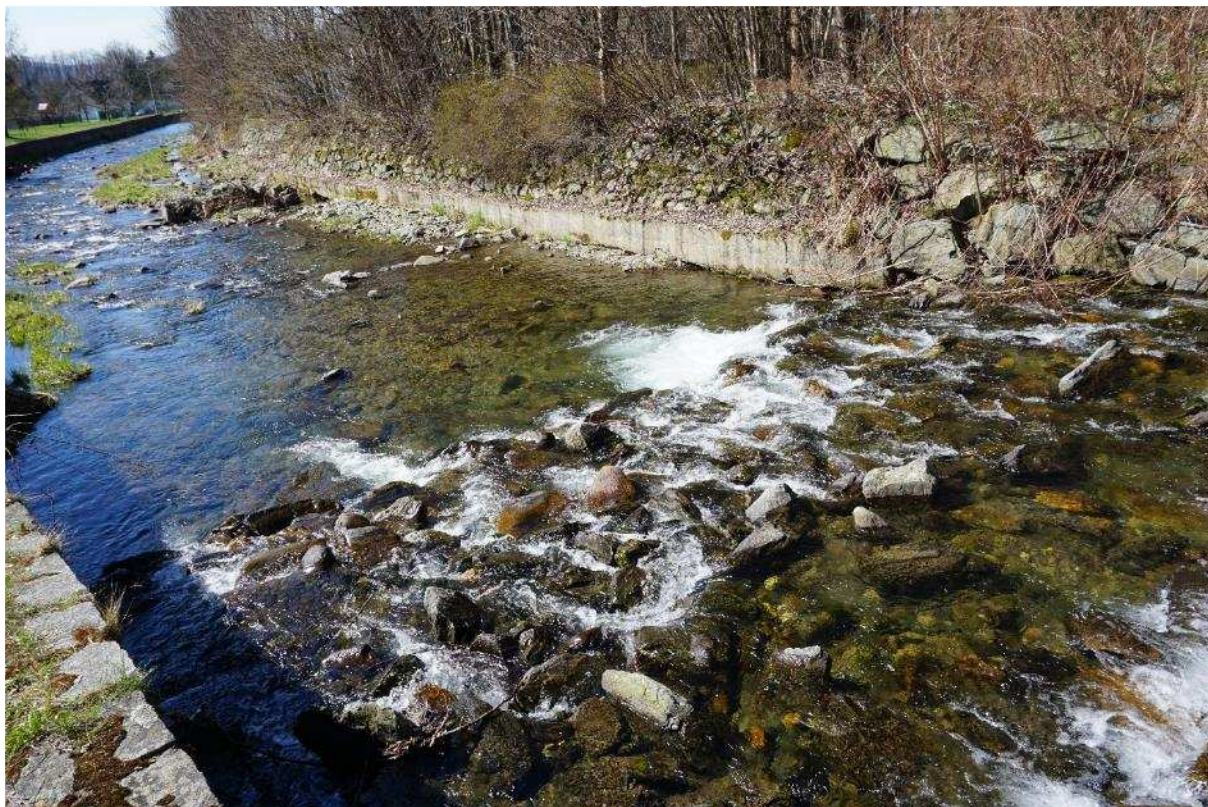
3. SO 01 - ř.km 29,050 – spádový stupeň – oprava

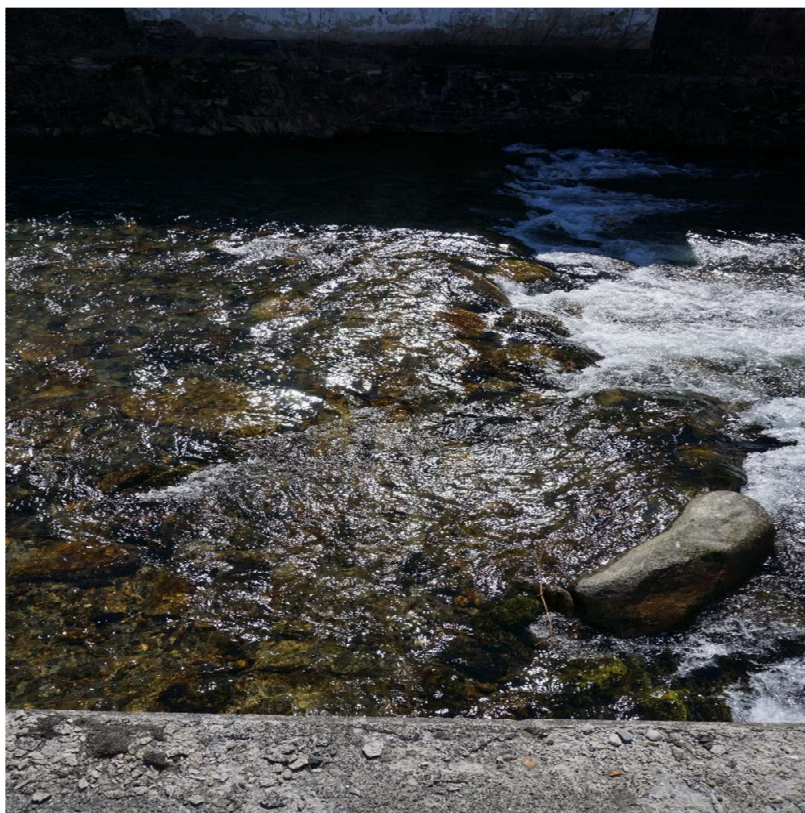
4. SO 01 - ř.km 29,177 – balvanitý skluz - oprava

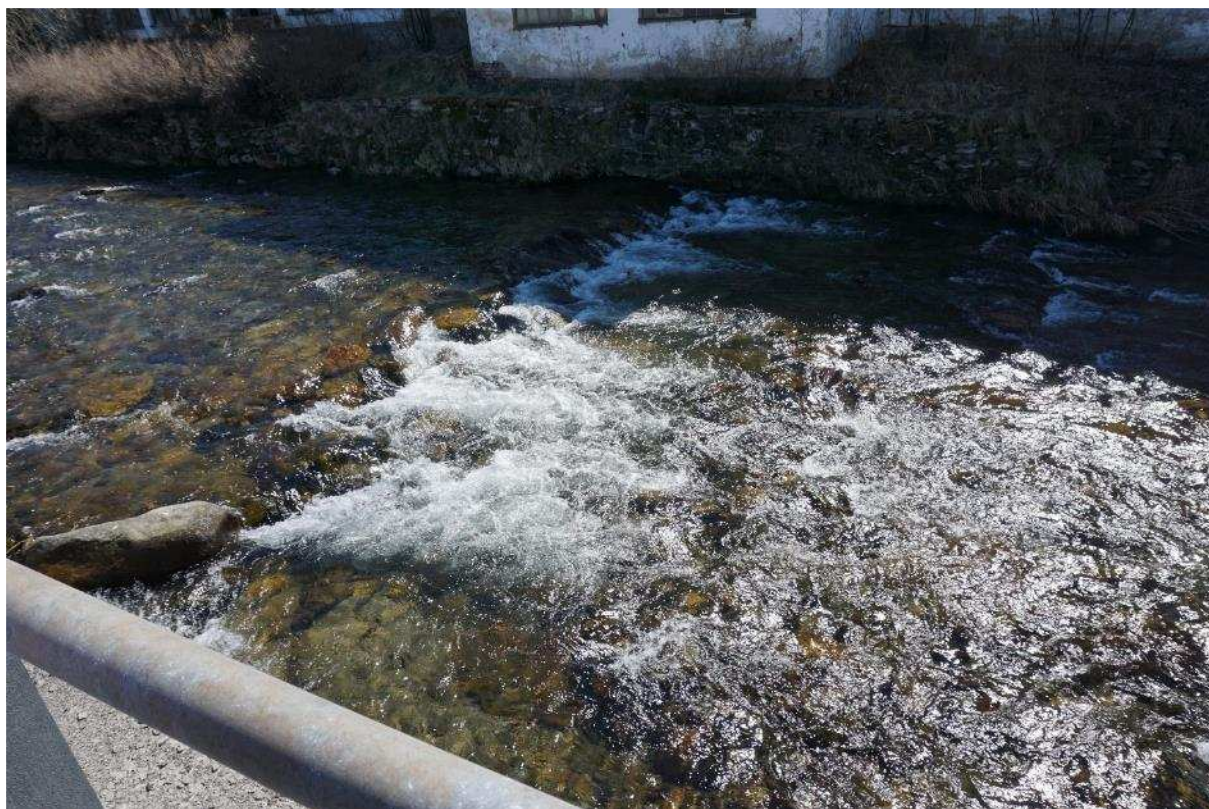
5. SO 01 - ř.km 29,230 – balvanitý skluz - oprava

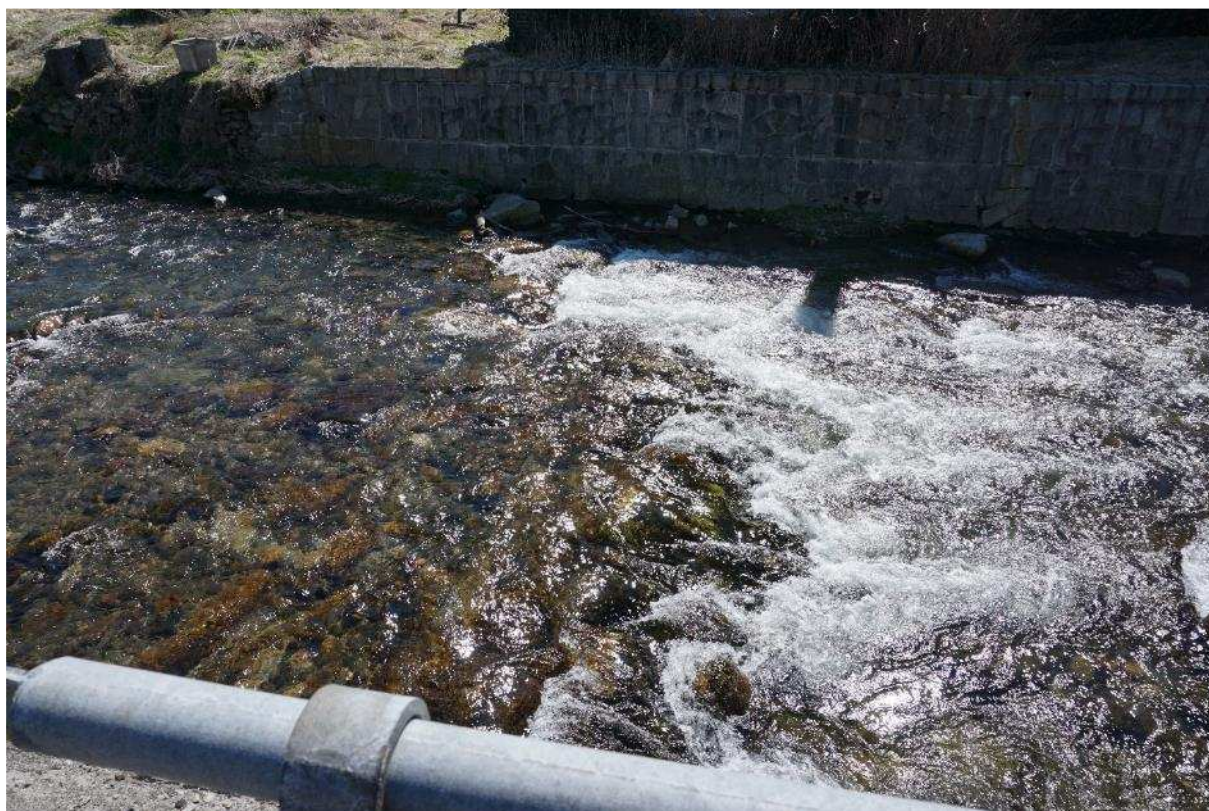
6. SO 01 - ř.km 29,287 – balvanitý skluz - oprava

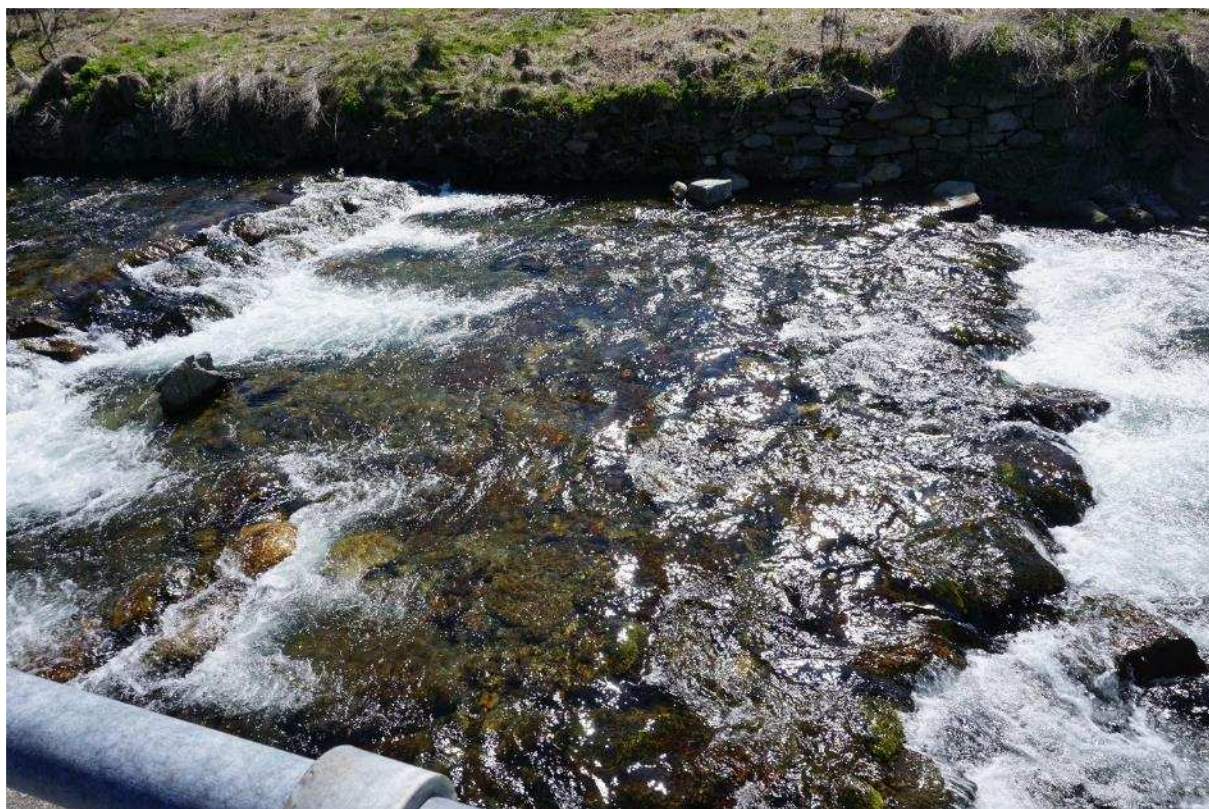
7. SO 01 - ř.km 29,330 – balvanitý skluz - oprava

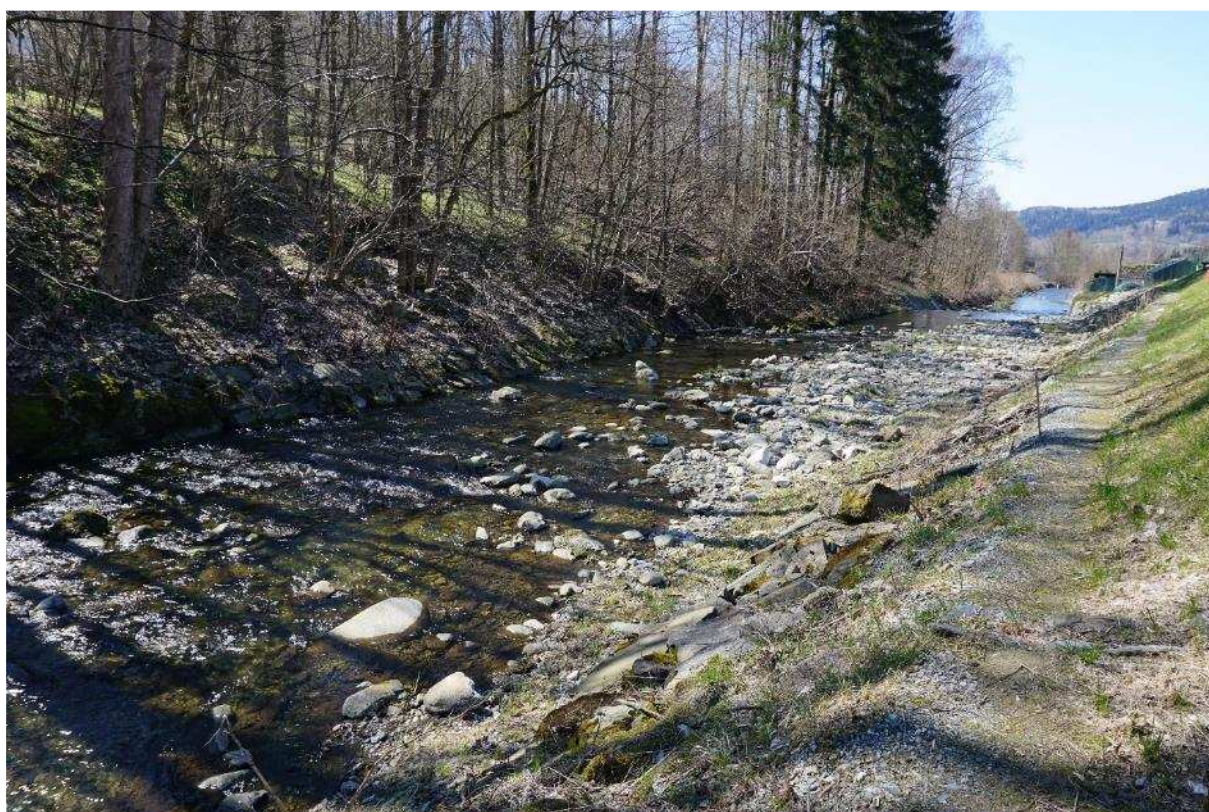
8. SO 02 - ř.km 30,264 – 30,422 – oprava opevnění PB

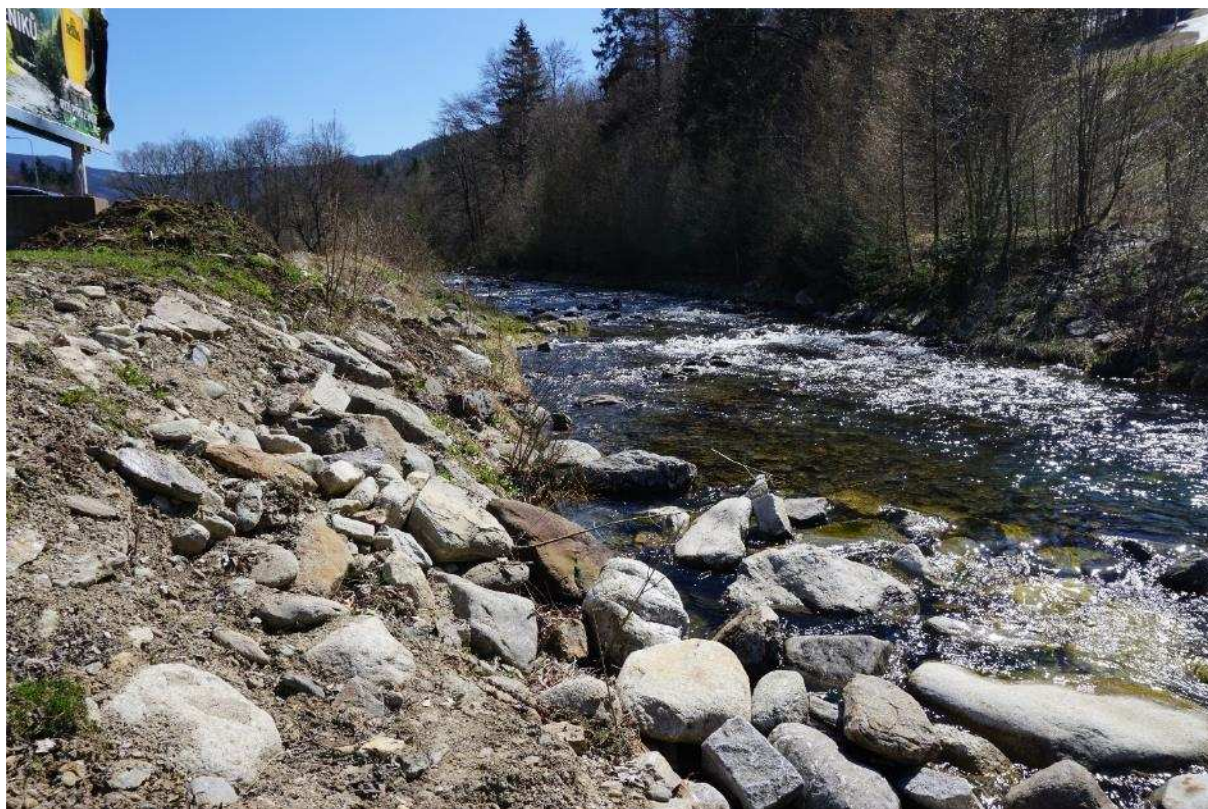
9. SO 03 – ř.km 31,640 – 31,655 – oprava opevnění PB

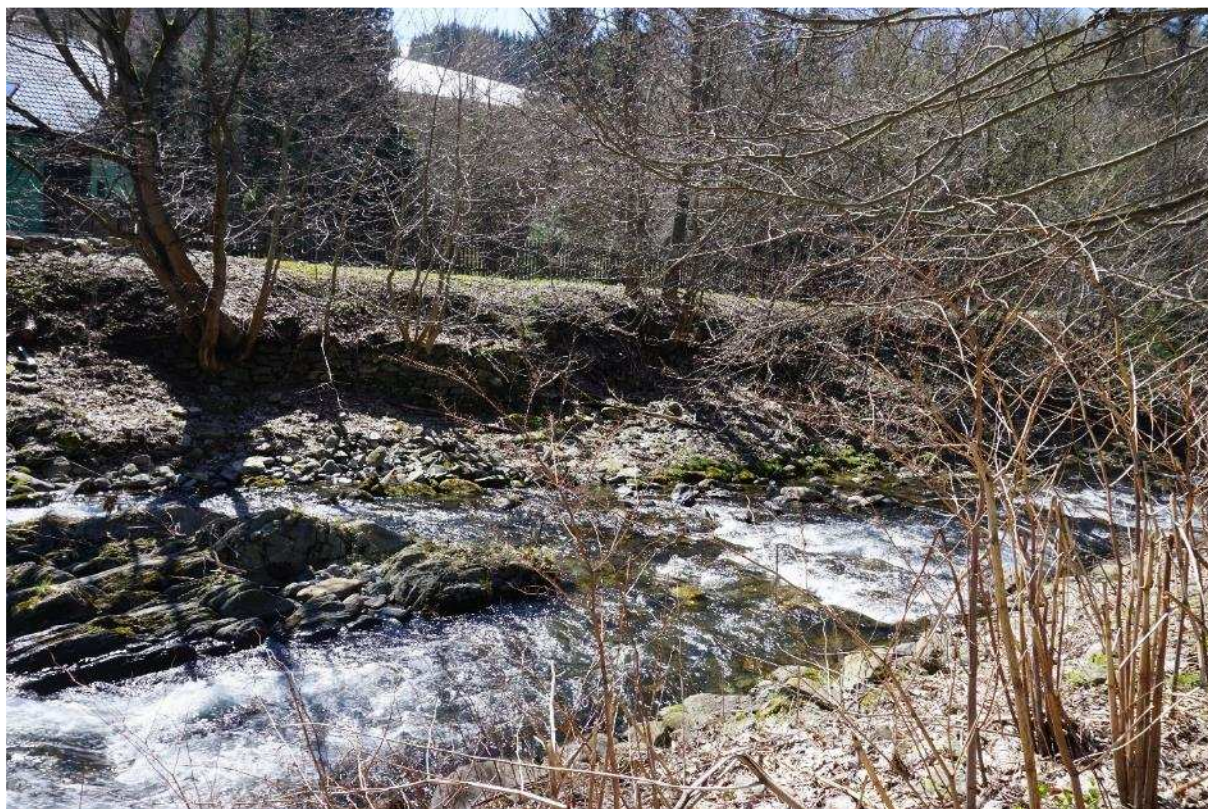
10. SO 03 – 31,812 – 31,902 – oprava opevnění na LB

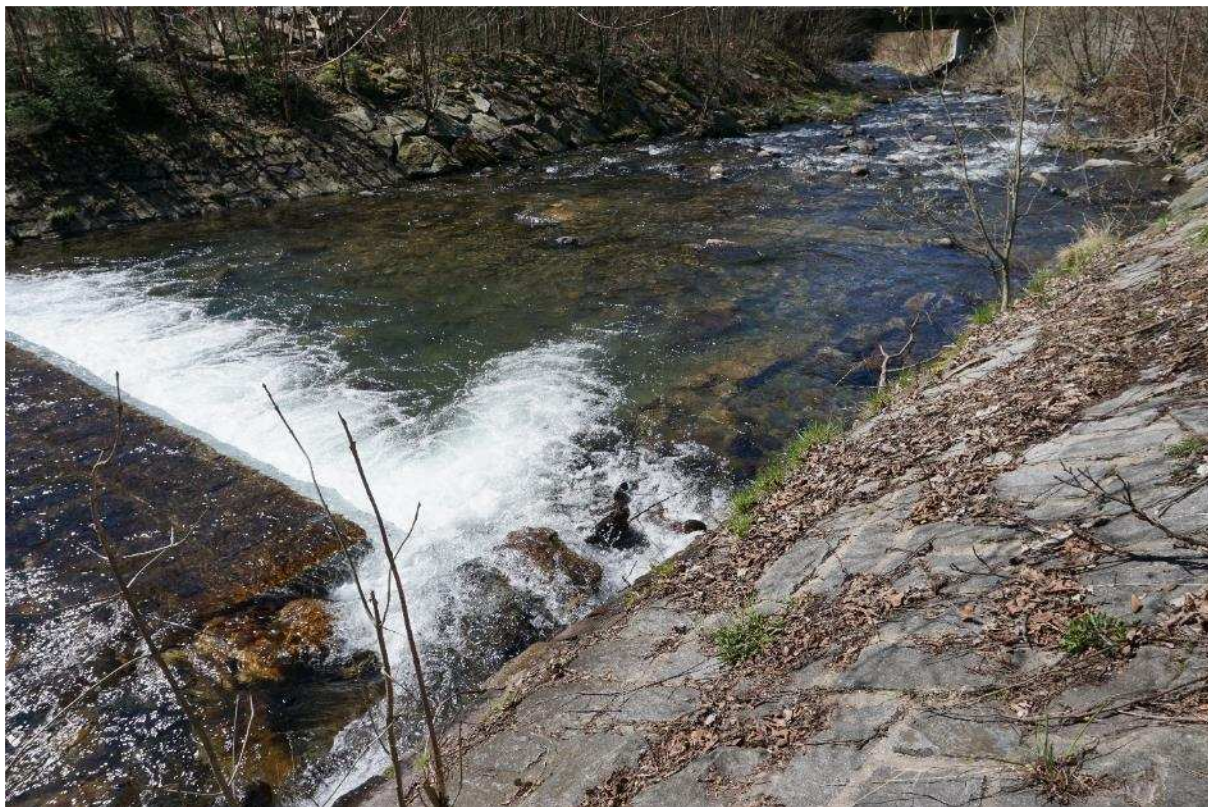
11. SO 03 – ř.km 31,970 – oprava spádového stupně

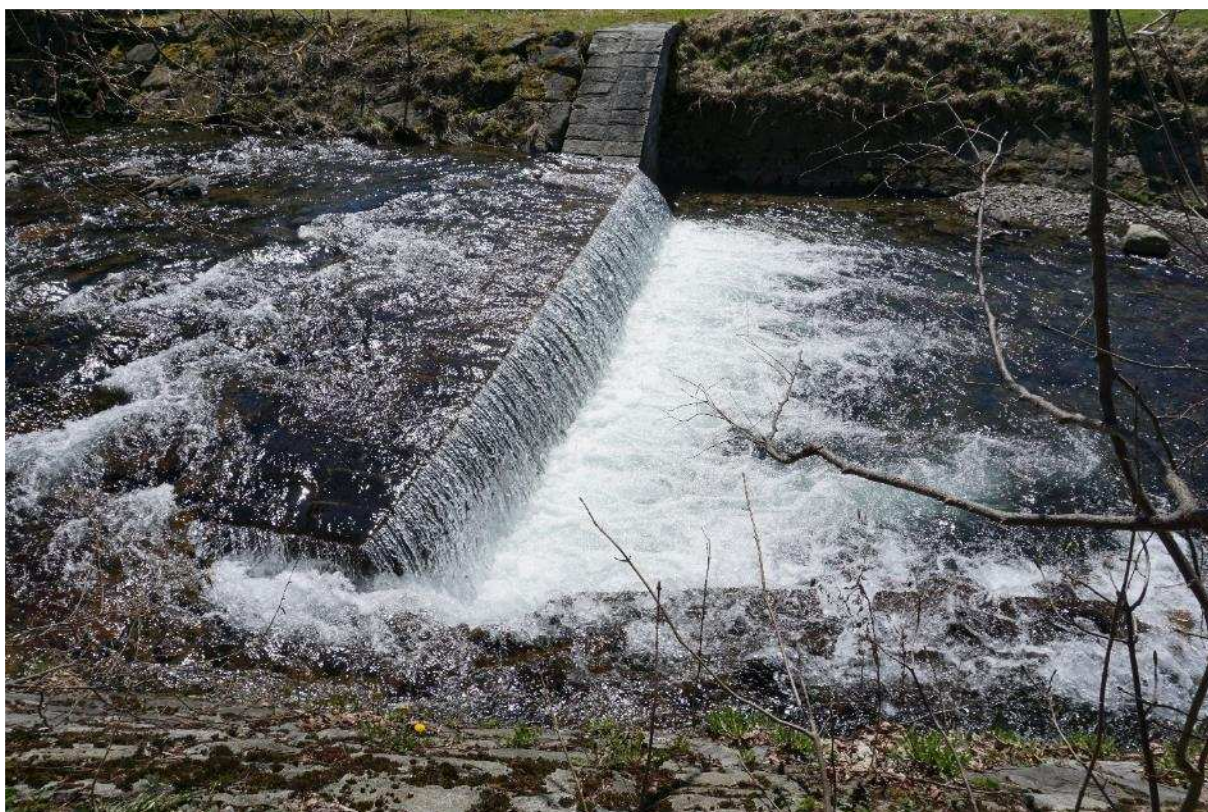
12. SO 03 – ř.km 32,128 – oprava spádového stupně

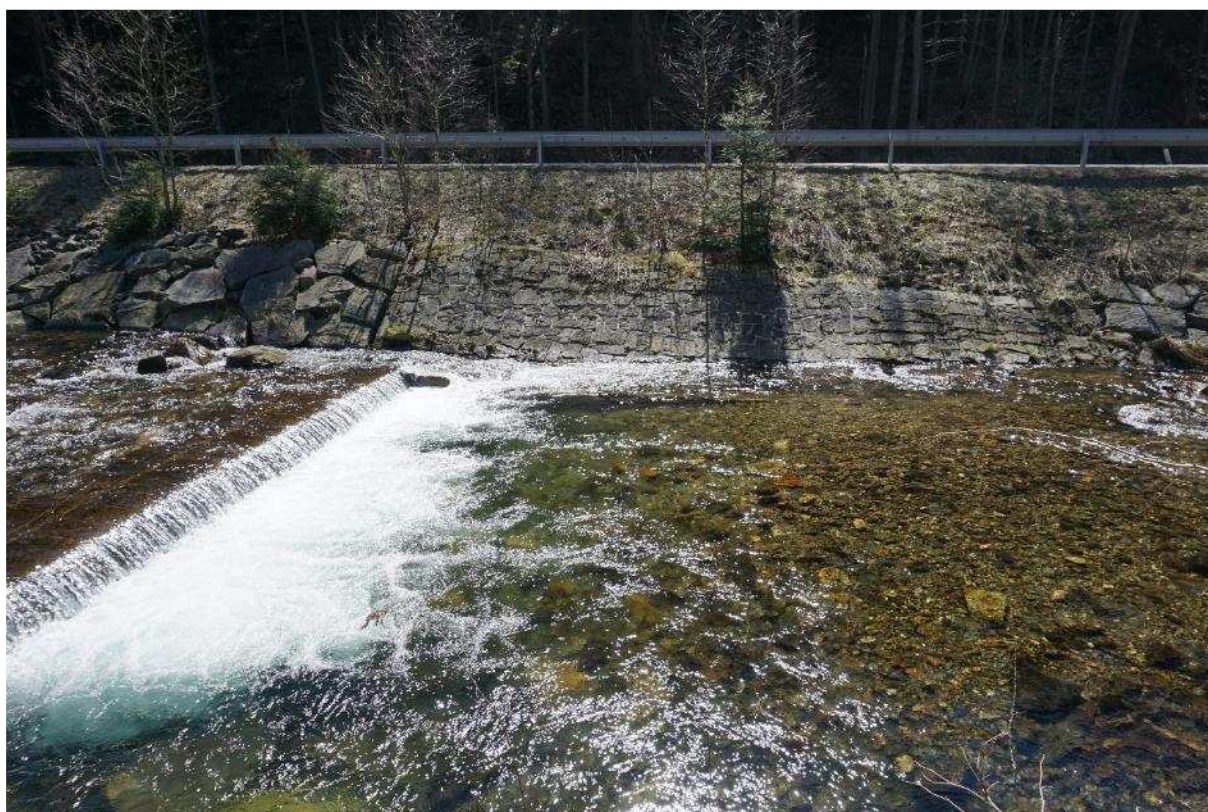
13. SO 03 – ř.km 32,310 – oprava spádového stupně

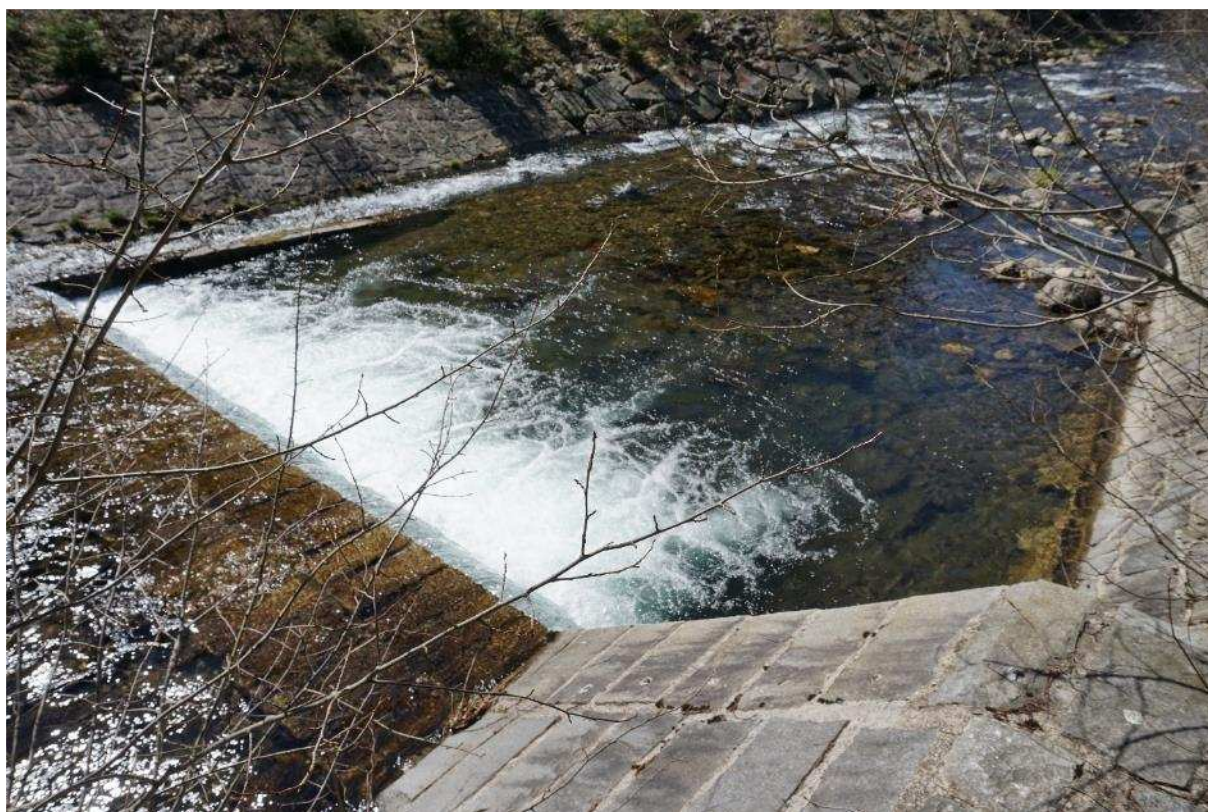
14. SO 03 – ř.km 32,410 – oprava spádového stupně

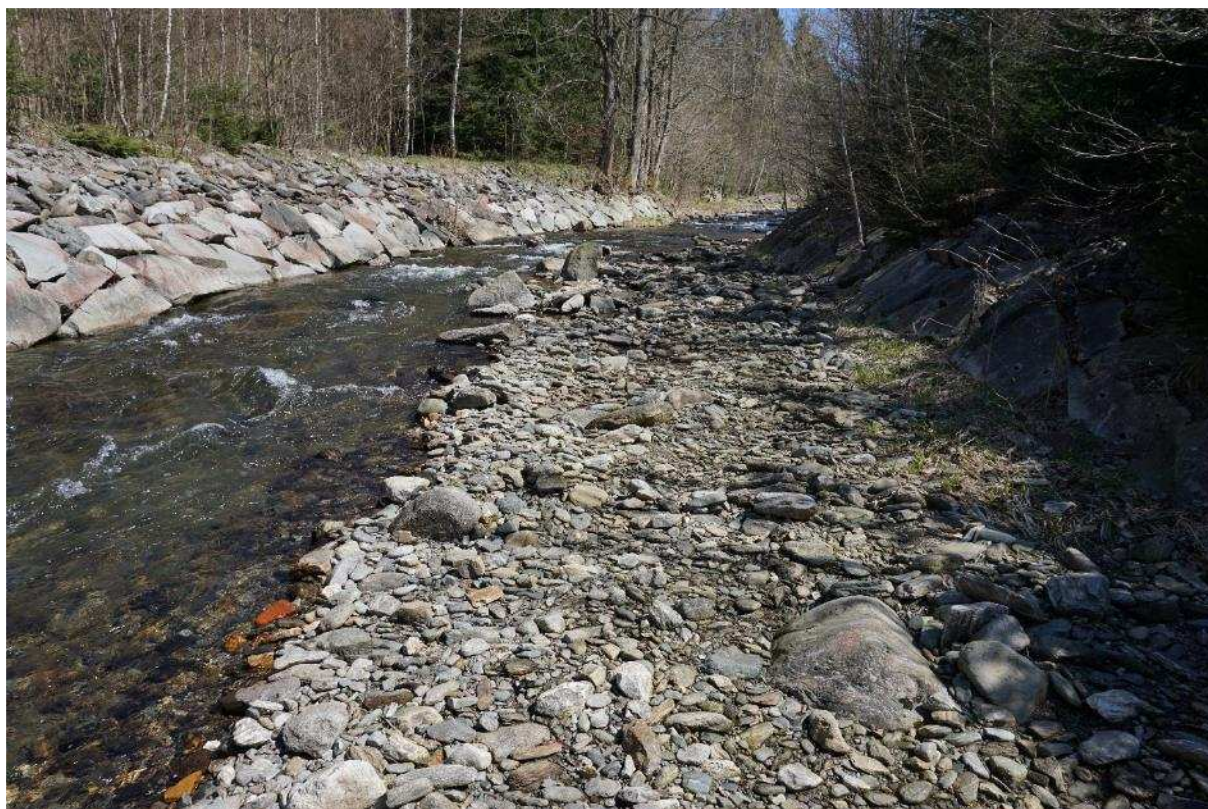
15. SO 03 – ř.km 32,465 – 32,559 – rozhrnutí nánosu ve dně

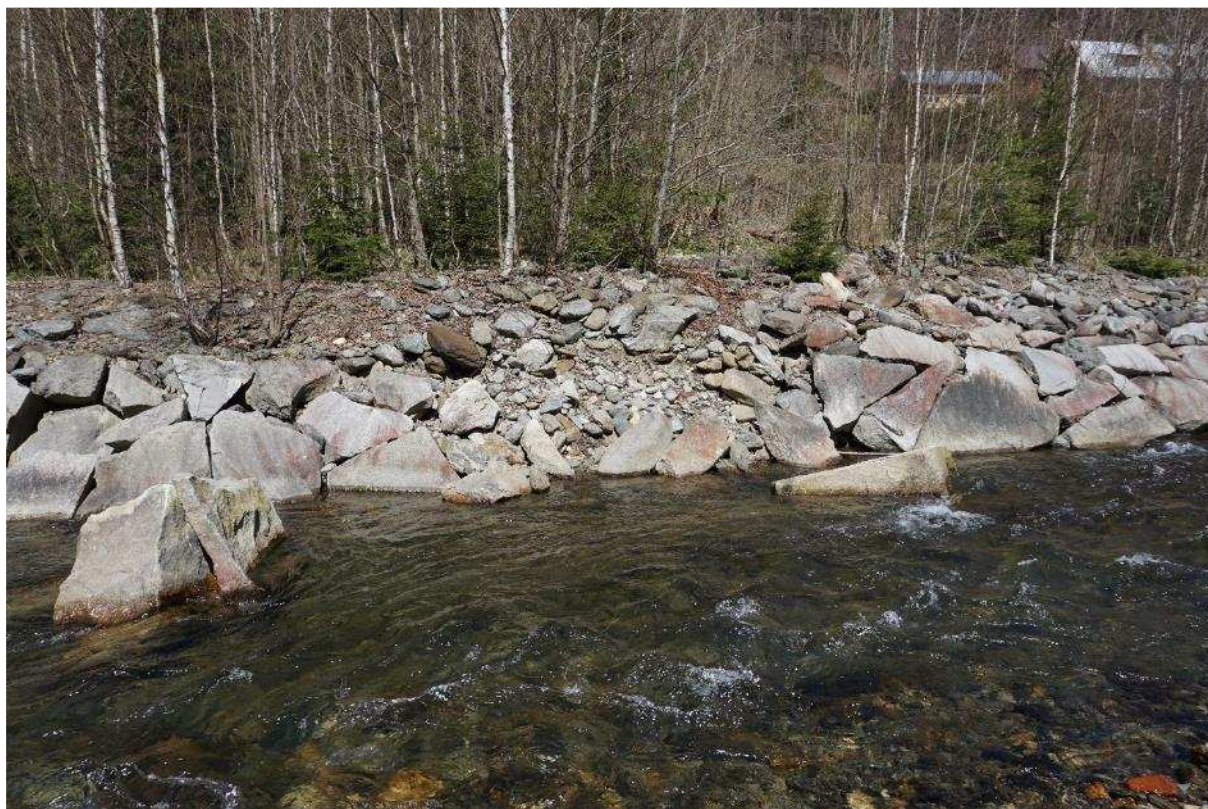
16. SO 03 – ř.km 32,465 – 32,559 – oprava opevnění na PB

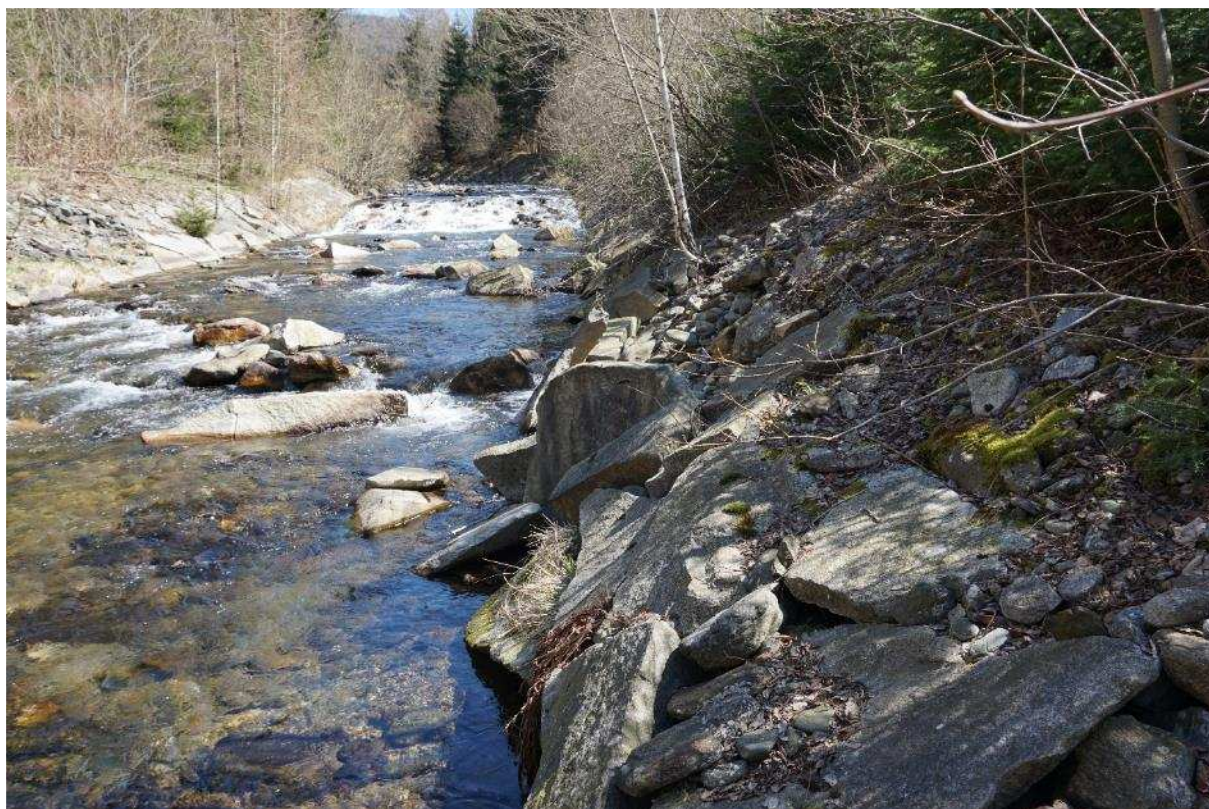
17. SO 03 – ř.km 32,465 – 32,559 – oprava opevnění na LB

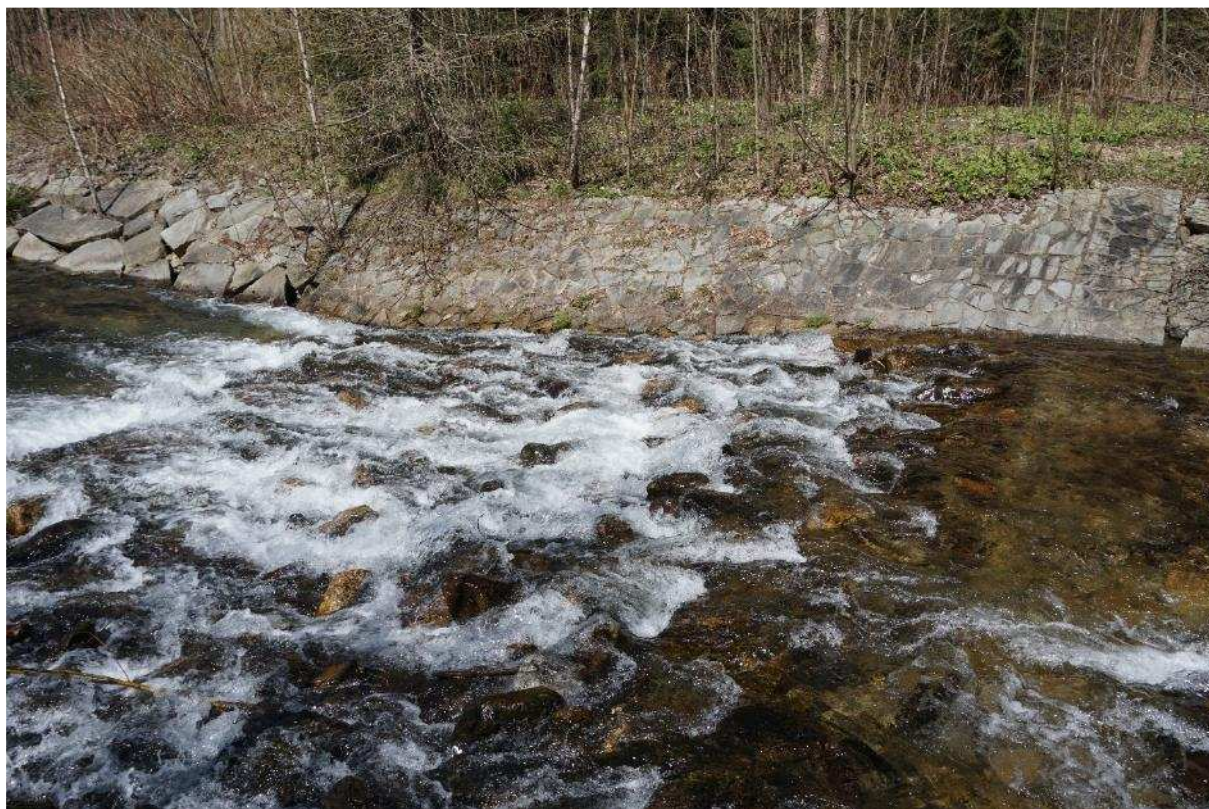
18. SO 03 – ř.km 32,610 – oprava balvanitého skluzu

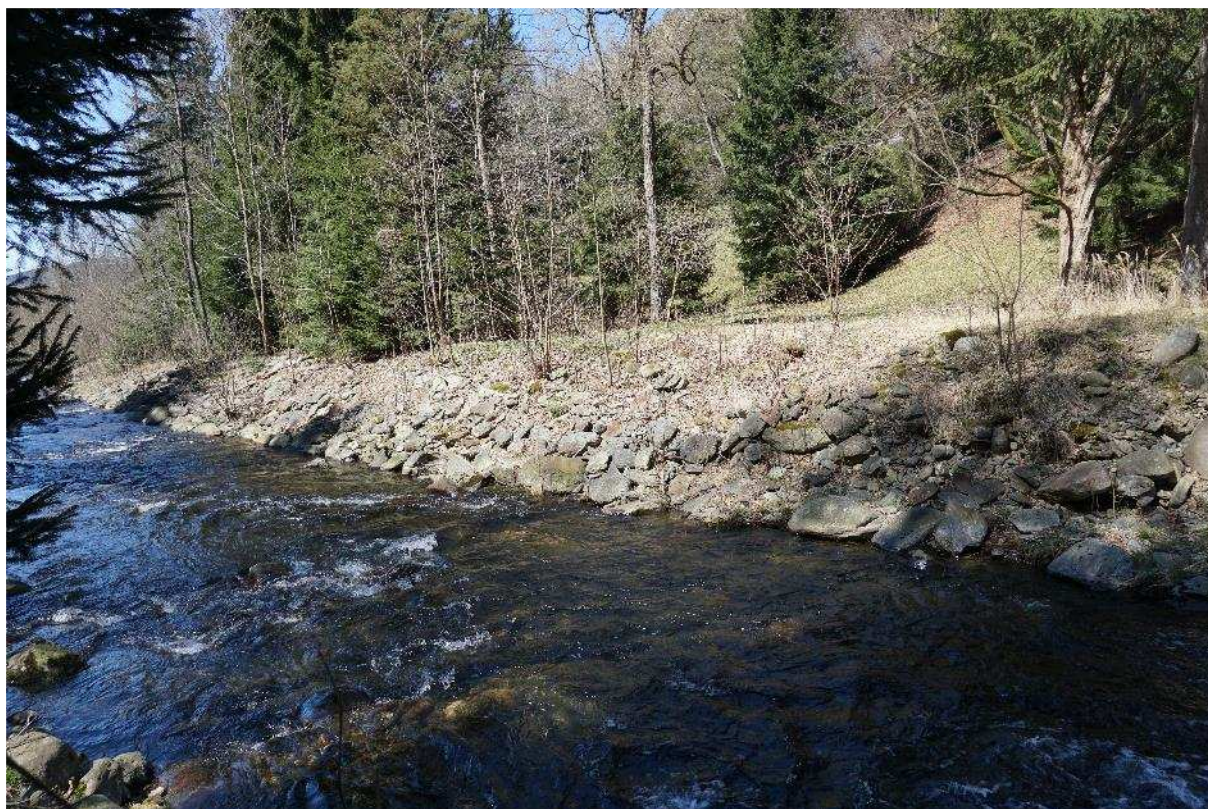
19. SO 03 – ř.km 32,760 – 32,820 – oprava opevnění na PB

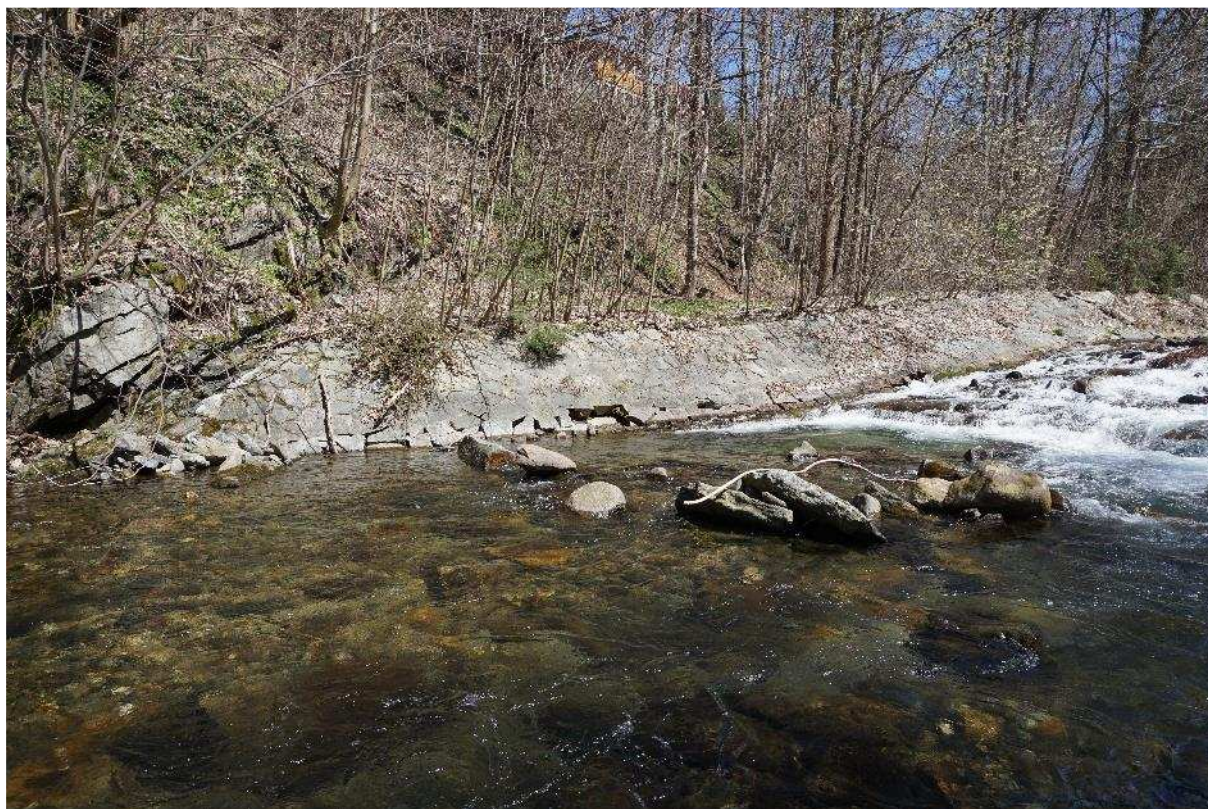
20. SO 03 – ř.km 32,890 – oprava balvanitého skluzu

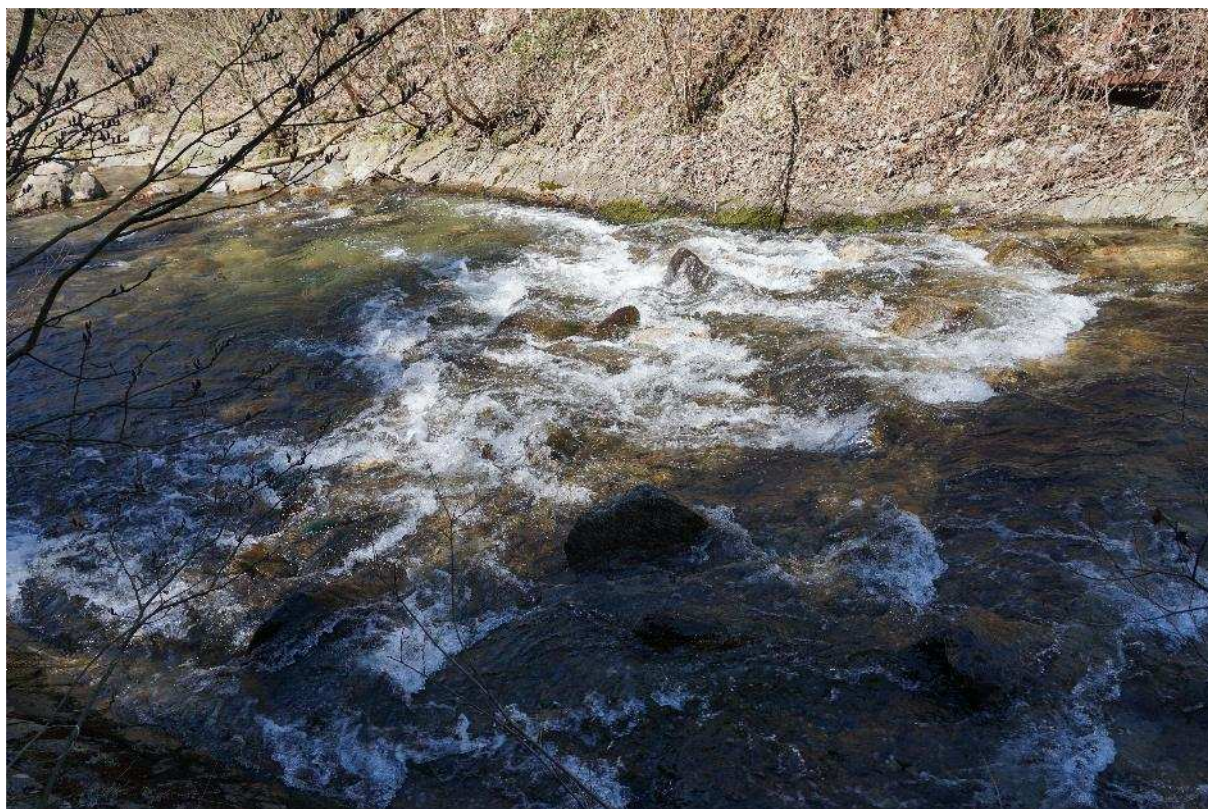
21. SO 03 – ř.km 33,048 – oprava balvanitého skluzu

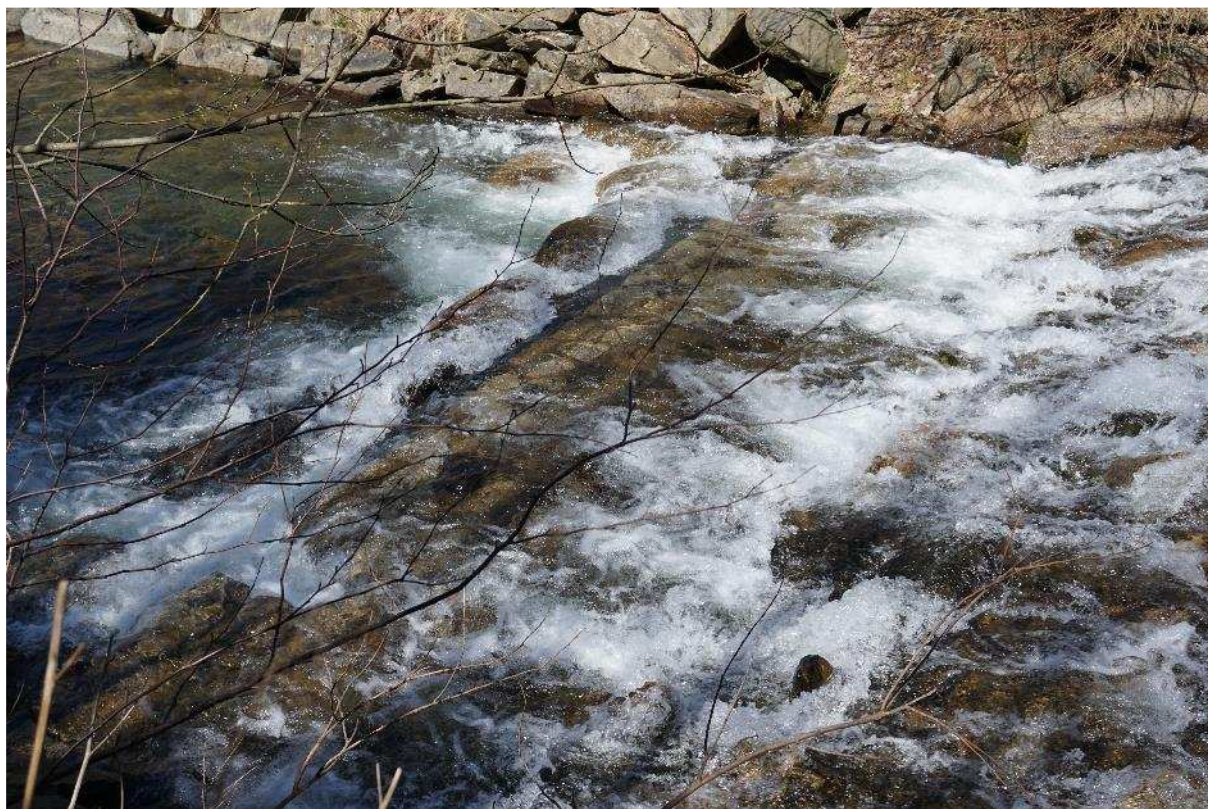
22. SO 03 – ř.km 33,120 – oprava balvanitého skluzu

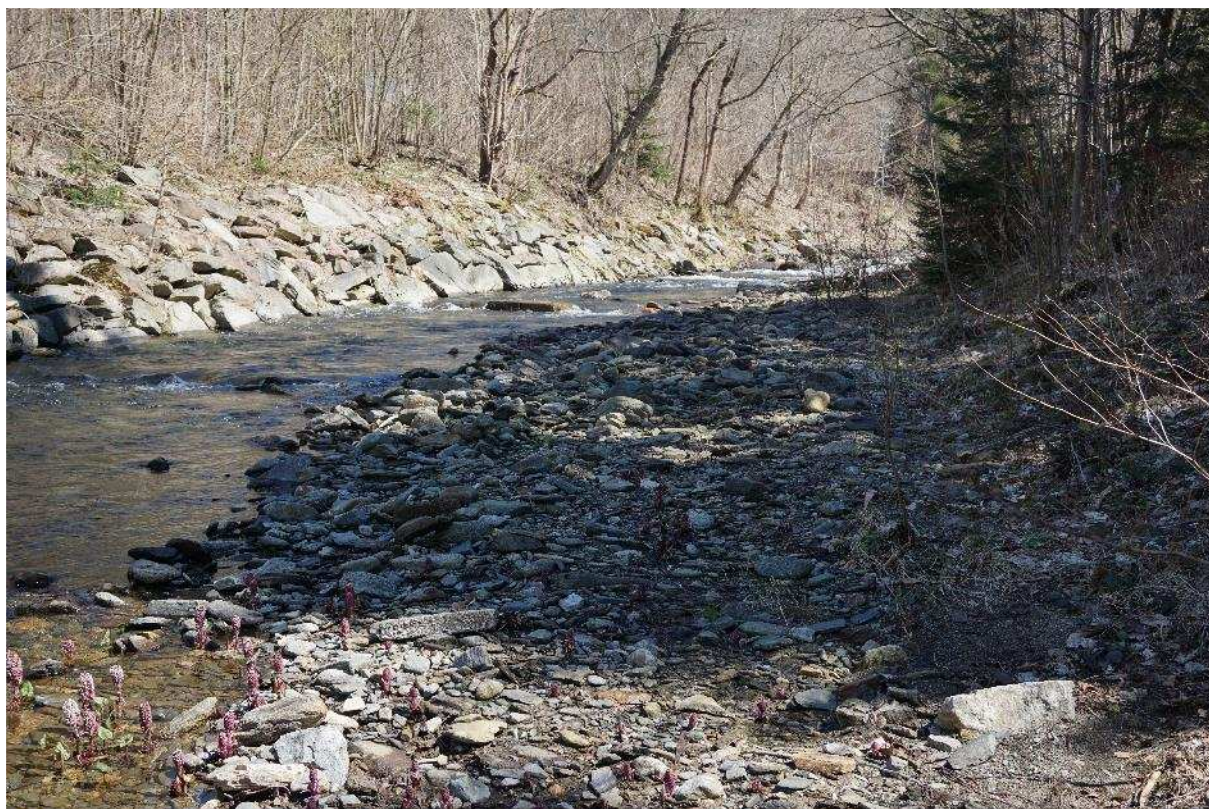
23. SO 03 – 33,140 – 33,180 – rozprostření nánosů ve dně
