F. FOTODOKUMENTACE

DESNÁ, LOUČNÁ NAD DESNOU OPRAVA ZDÍ A KORYTA TOKU, 2. ETAPA

STUPEŇ PROJEKTOVÉ DOKUMENTACE:
Dokumentace pro provádění stavby

DATUM:
01/2021

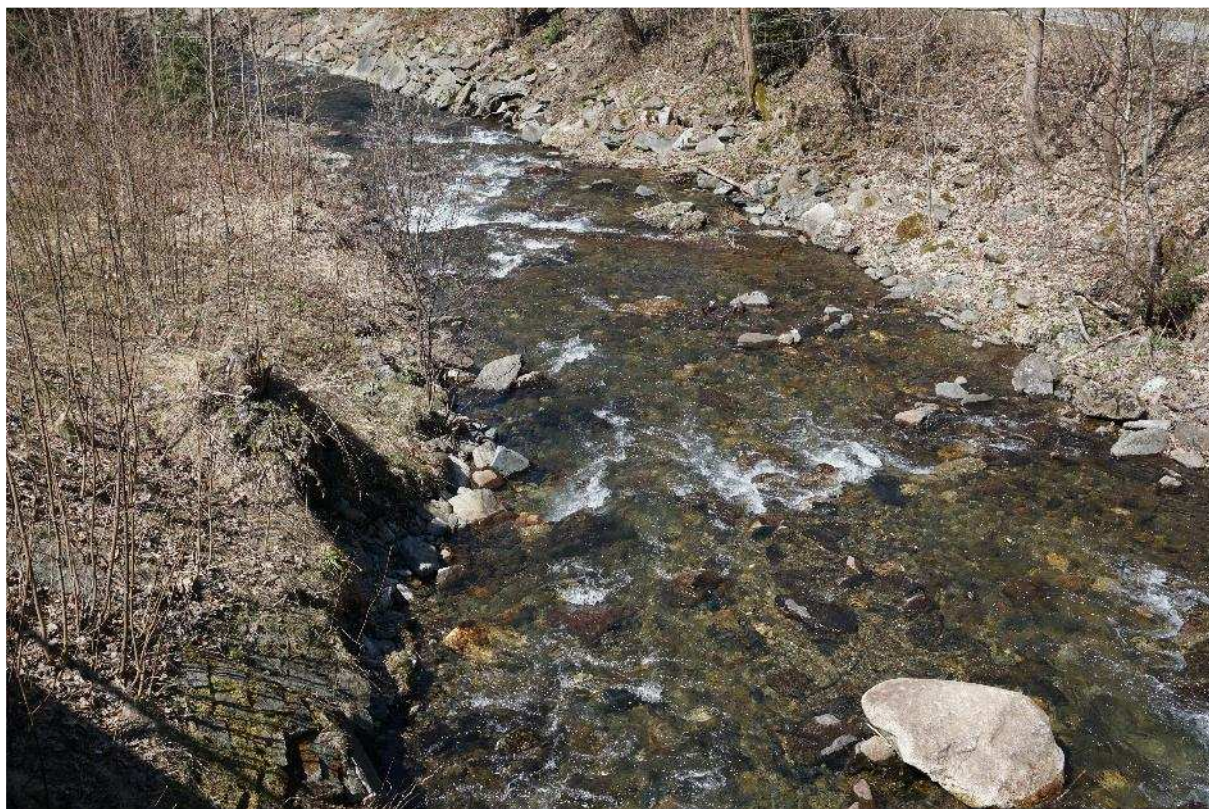
24. SO 03 – ř.km 33,190 – 33,205 – oprava opevnění na PB
