Vypracoval: Ing. S. Winkler			
Kraj: Pardubický	Obec: Pardubice		K.Ú.: Nemošice			
Investor: Povodí Labe, státní podnik						
Název akce: <div style="text-align: center;"> CHRU DIMKA, JEZ NEMOŠICE, rekonstrukce nábrežních zdí </div>					Datum	březen 2021
					Stupeň	DUR + DSJ
					Pořadové číslo	3565
					Číslo stavby 229 180 010	Číslo přílohy <div style="font-size: 2em; font-weight: bold;">D.a</div>
Příloha: <div style="text-align: center;"> Technická zpráva </div>

Chrudimka, jez Nemošice, rekonstrukce nábrežních zdí

D.a Technická zpráva

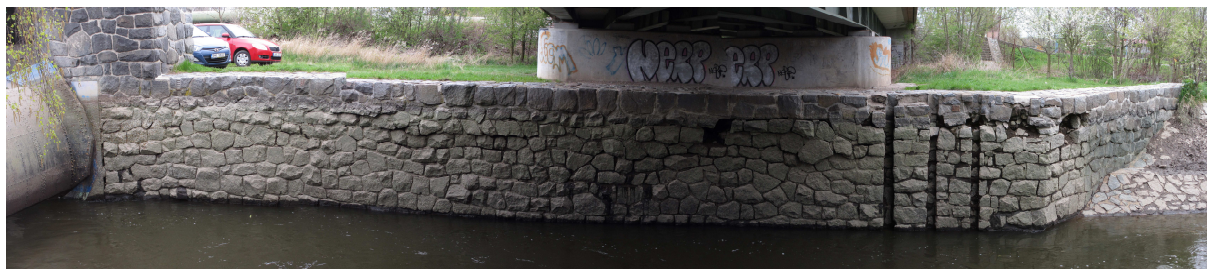
Nábřežní zdi v současnosti jeví známky poškození. Jedná se především o vypadané kameny, případně vysunuté. Došlo k poškození vodících drážek pro zasunutí provizorního hrazení. Spáry ztratily svoji soudržnost a dochází k jejich vymílání.

Závady jsou způsobeny únavou materiálu, který je exponován vůči klimatickým vlivům. Především se jedná o zmrazovací cykly a kolísání hladiny. Tyto vlivy měly za následek rozrušení spar. Spáry vzhledem k této skutečnosti jsou náchylnější při vyšších průtocích k vymílání a došlo k uvolnění kamenů.

Obr. 1: Pravá nábrežní zeď (2019).

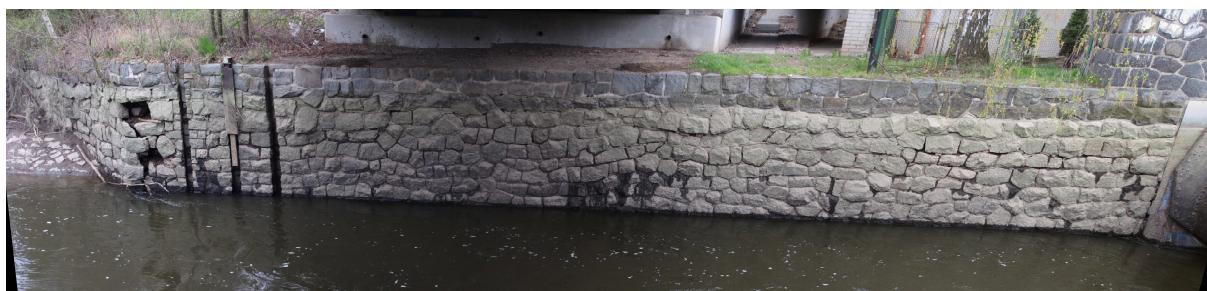
Obr. 2: Levá nábrežní zeď (2019).

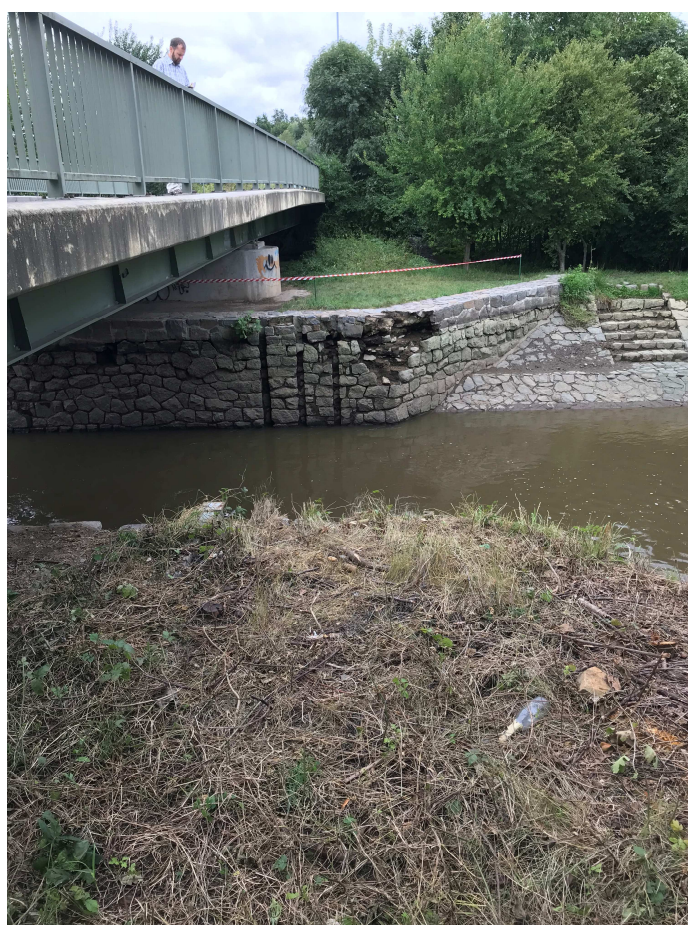
Obr. 3: Pravá nábrežní zeď - zavazovací křídlo (2020).

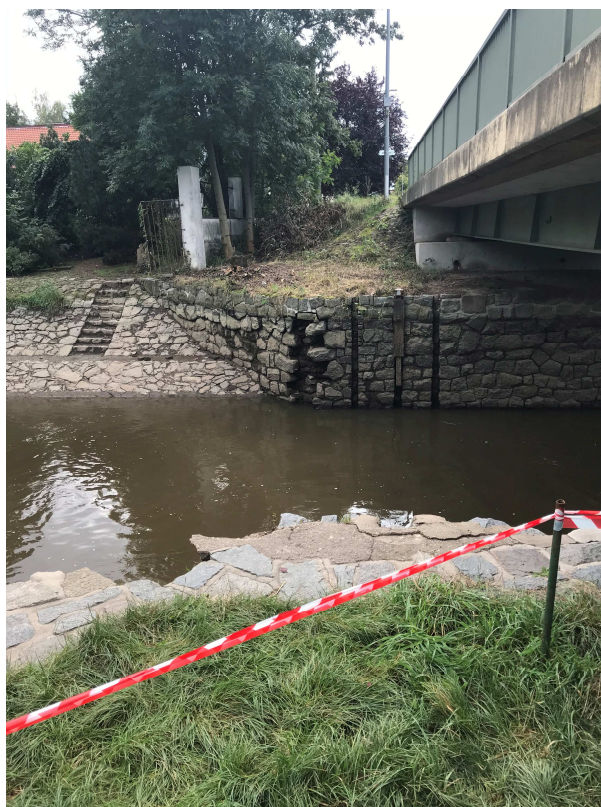
Obr. 4: Levá nábrežní zeď - zavazovací křídlo (2020).

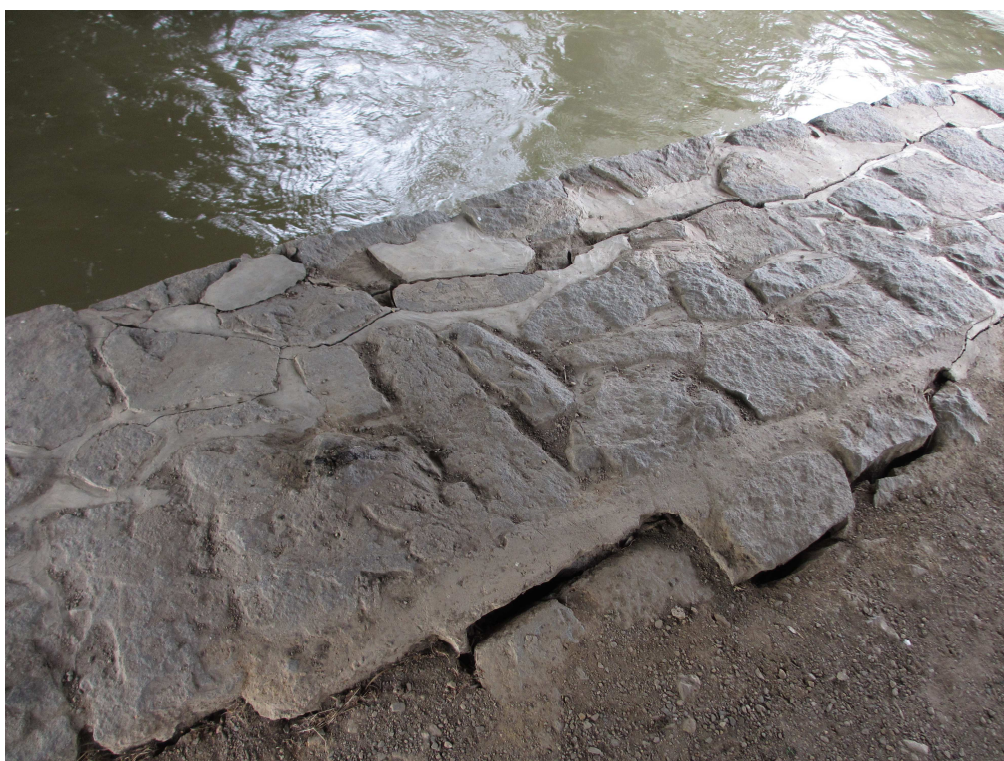
Obr. 5: Pravá nábrežní zeď - podélná trhлина (2019).

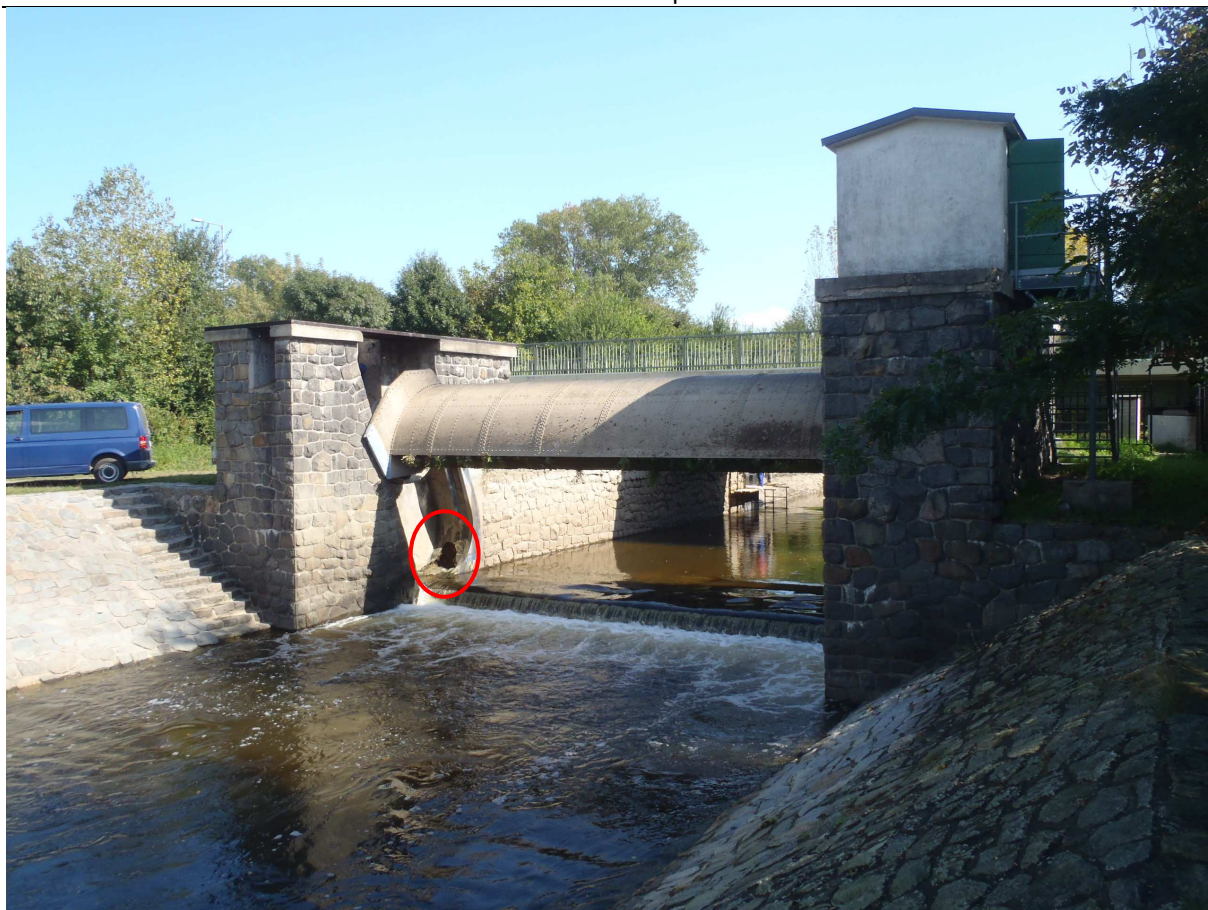
Na vyžádání provozovatele je do projektové dokumentace zapracováno vyspravení kapes jezových pilířů. Stávající technický stav jezových pilířů není v době zpracování projektu znám. Vrtný průzkum nebyl proveden. Na základě požadavku provozovatele jezu bylo do PD doplněno lokální vyspravení výklenků vodících prvků jezu. Navržené

Obr. 6: Zobrazení poškození v kapsách jezových pilířů (2020).

povrchové vysprávký mají pouze estetickou funkci, nejedná se v žádném případě o sanaci se statickou funkcí. Případná potřeba statického zajištění pilířů jezu není předmětem této akce. Projektant předpokládá použití betonu C25/30 se stupněm vlivu prostředí XF3 s adimentem proti rozplavování, ocelových trnů Ø 10 mm a délky 0,9 m. Trny budou doplněny kari sítí KY50 Ø 8 mm a projektant odhaduje doplnění betonu v tl. 150 mm – 300 mm.
