# ZÁPIS

## z provozní kontroly propustků

**Skalička**

**5. 11. 2020**

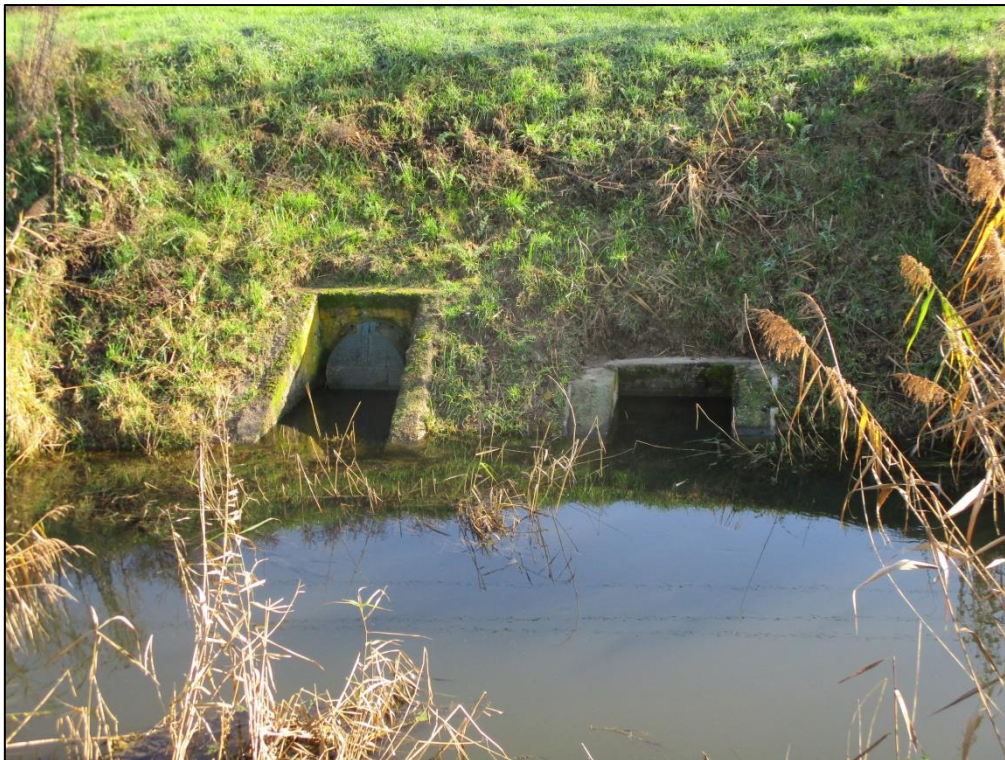
**1.) LB koncová gravitační klapka DN 600**

- ř. km 0,064
- litinový odlitek, materiál 42 2420, těsnění pryž/kov

- S klapkou v době konání provozní kontroly nebylo možné manipulovat, předpokládá se, že stav je setrvalý.
- Klapka je nefunkční.
- Doporučení:
  - Talíř klapky demontovat, nechat vysoustružit nerezový čep a bronzové pouzdro, čep zajistit nerezovými závlačkami. (Stejný postup byl v minulosti proveden na Jevišovce.)
  - Po demontáži provést novou povrchovou úpravu a nalepení nového těsnění.

- Nefunkční klapka.

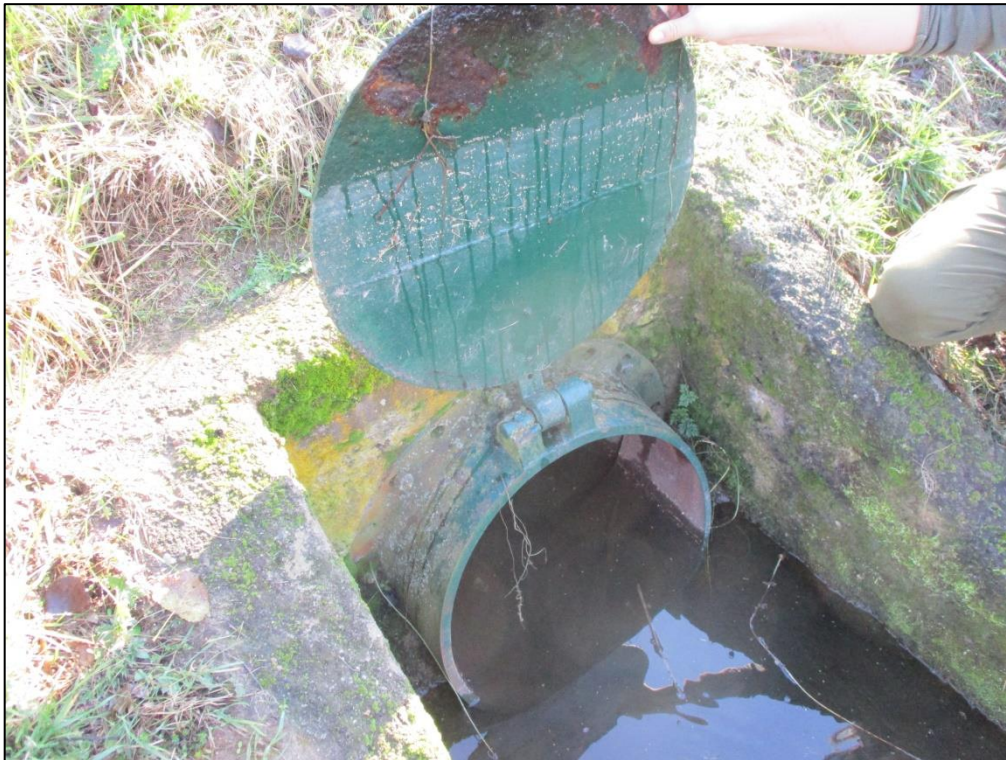
## **2.) LB koncová gravitační klapka DN 600**

- ř. km 0,064
- materiál ocel

- S klapkou v době konání provozní kontroly bylo možné manipulovat, z vnitřní strany byla objevena místní hloubková koroze.
- Klapka je funkční.
- Doporučení:
  - Provést kompletní novou povrchovou úpravu.
  - Nalepit pryžové těsnění odpovídající tloušťky.

- Koroze klapky.

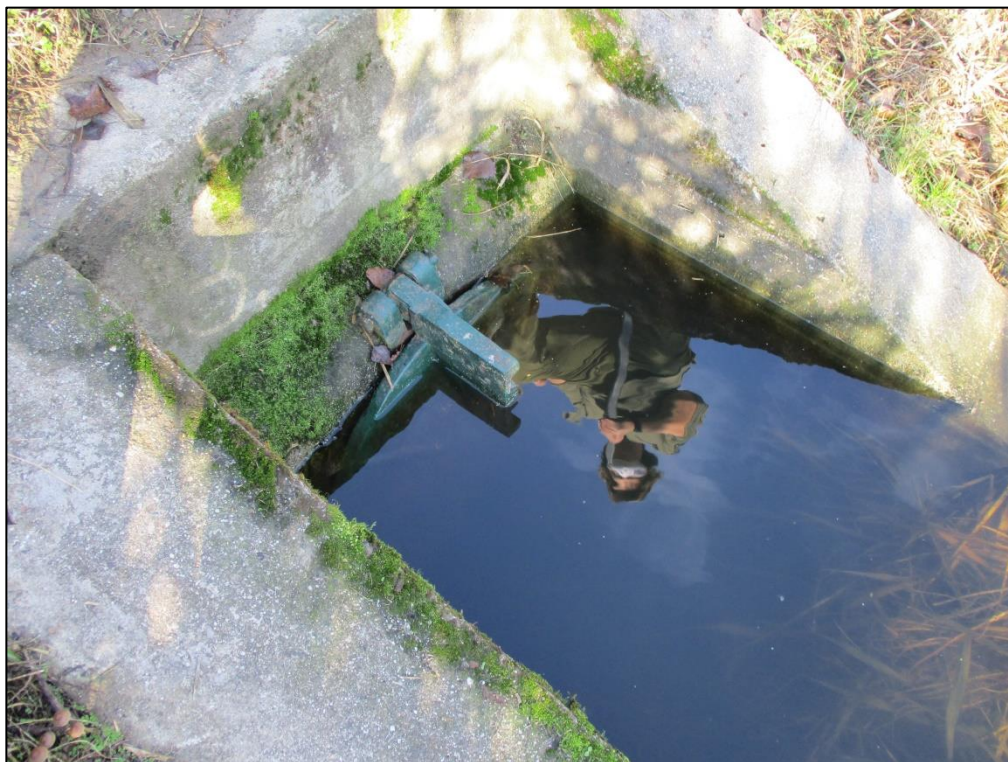
### 3.) **PB koncová gravitační klapka DN 600**

- ř. km 0,064
- litinový odlitek, materiál 42 2420, těsnění pryž/kov

- S klapkou v době konání provozní kontroly nebylo možné manipulovat, předpokládá se, že stav je setrvalý.
- Klapka je nefunkční.
- Doporučení:
  - Talíř klapky demontovat, nechat vysoustružit nerezový čep a bronzové pouzdro, čep zajistit nerezovými závlačkami. (Stejný postup byl v minulosti proveden na Jevišovce.)
  - Po demontáži provést novou povrchovou úpravu a nalepení nového těsnění.

- Nefunkční klapka.

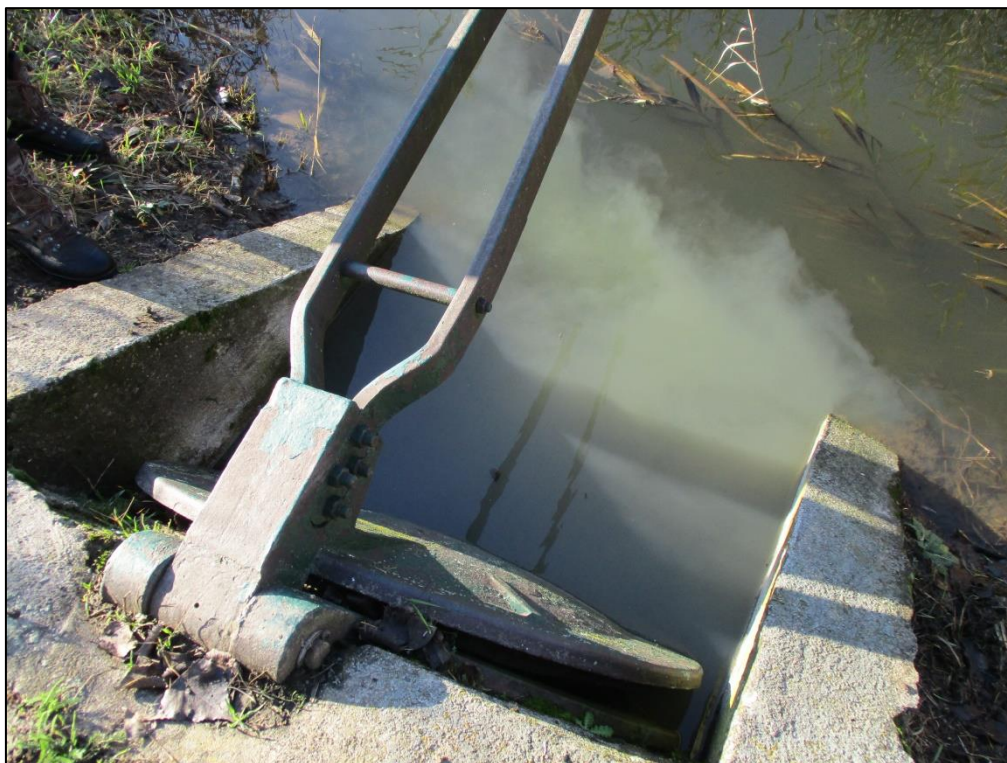
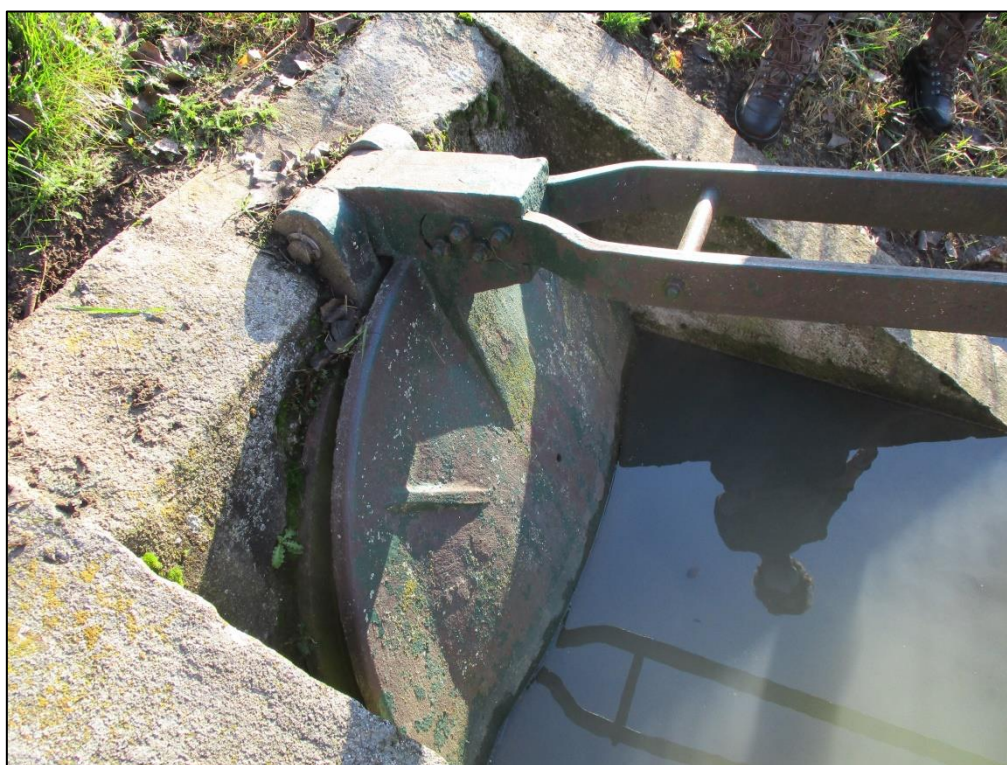
**4.) LB koncová gravitační klapka DN 1000**

- ř. km 1,715
- litinový odlitek, materiál 42 2420, těsnění pryž/kov

- S klapkou nelze manipulovat, jedná se o setrvalý stav.
- Klapka je nefunkční.
- Doporučení:
  - Talíř klapky demontovat, nechat vysoustružit nerezový čep a bronzové pouzdro, čep zajistit nerezovými závlačkami. (Stejný postup byl v minulosti proveden na Jevišovce.)
  - Po demontáži provést novou povrchovou úpravu a nalepení nového těsnění.

- Nefunkční klapka.

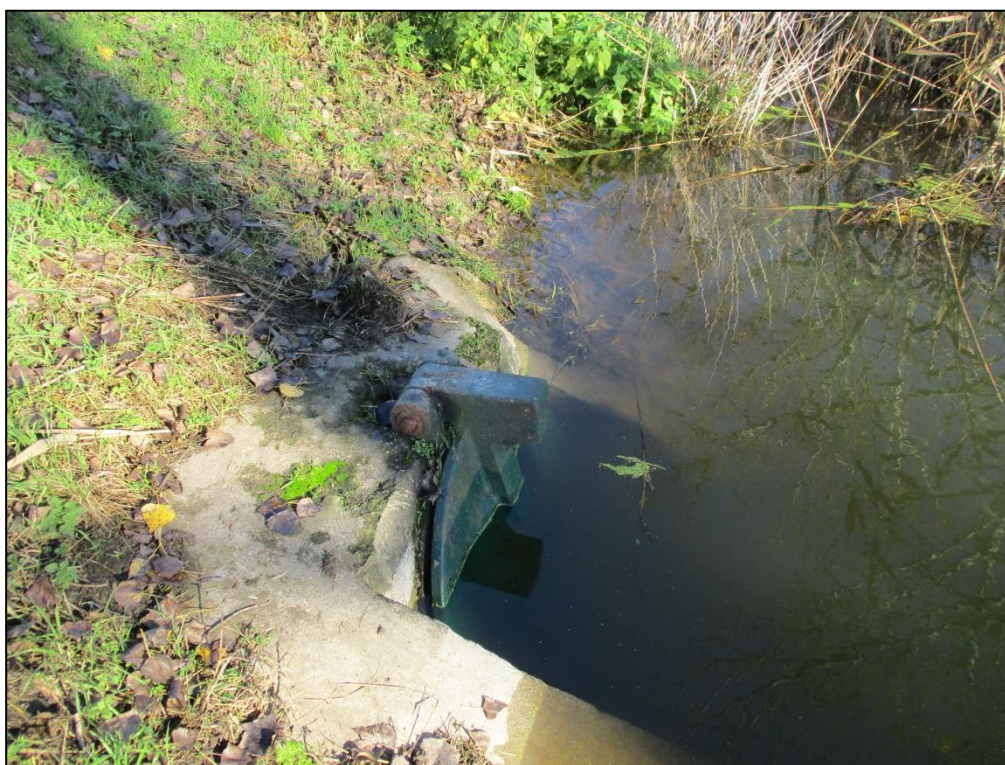
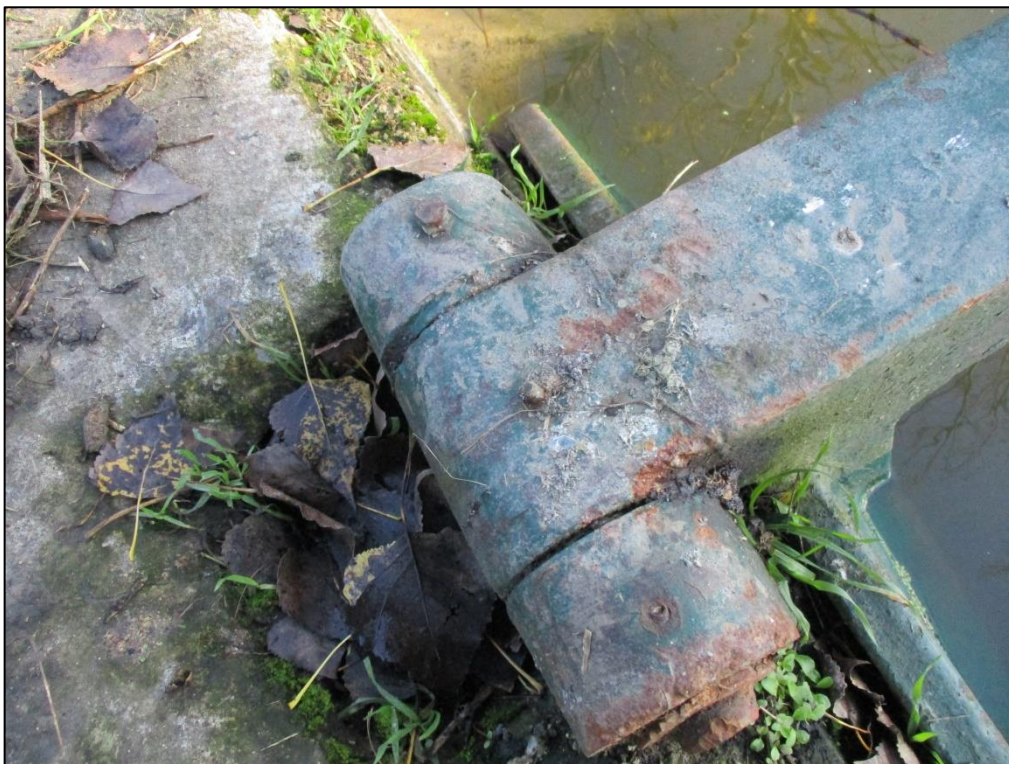
#### **5.) PB koncová gravitační klapka DN 800**

- ř. km 2,116
- litinový odlitek, materiál 42 2420, těsnění pryž/kov

- S klapkou v době konání provozní kontroly bylo možno manipulovat částečně.
- Klapka je funkční.
- Doporučení:
  - Vyměnit pryžové těsnění
  - Provést novou povrchovou úpravu.
  - Vyměnit maznice, řádně namazat.

- Nejsou.

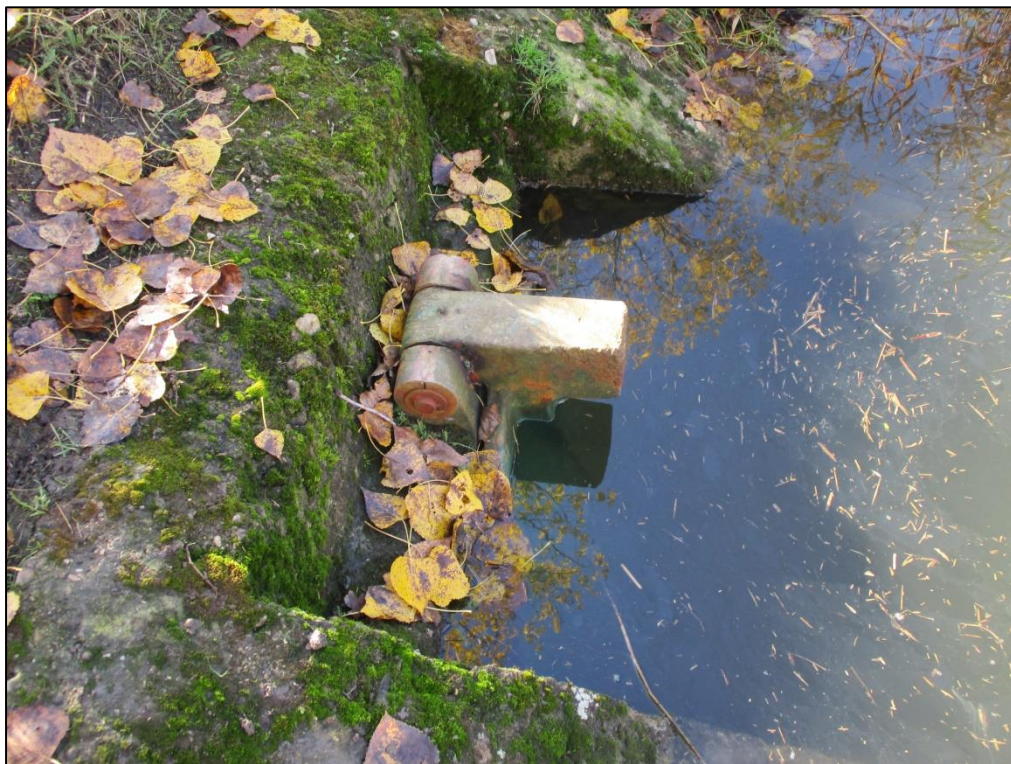
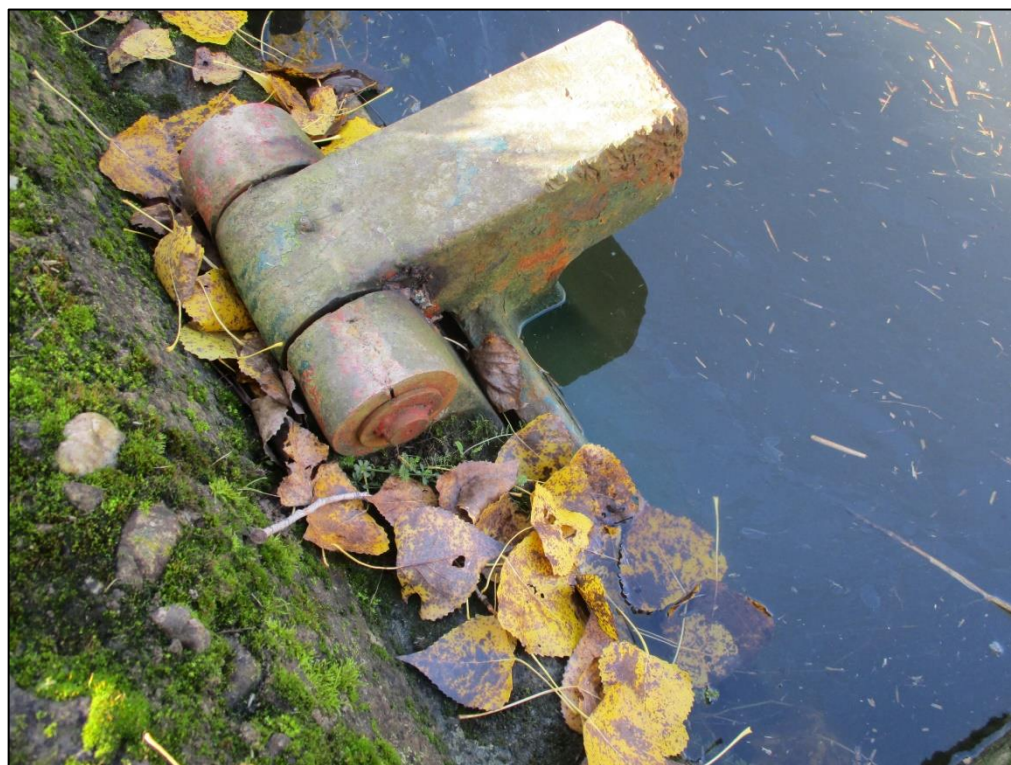
**6.) LB koncová gravitační klapka DN 800**

- ř. km 2, 427
- litinový odlitek, materiál 42 2420, těsnění pryž/kov

- S klapkou v době konání provozní kontroly bylo možno manipulovat částečně.
- Klapka je funkční.
- Doporučení:
  - Vyměnit pryžové těsnění
  - Provést novou povrchovou úpravu.
  - Vyměnit maznici, řádně namazat.

- Nejsou.

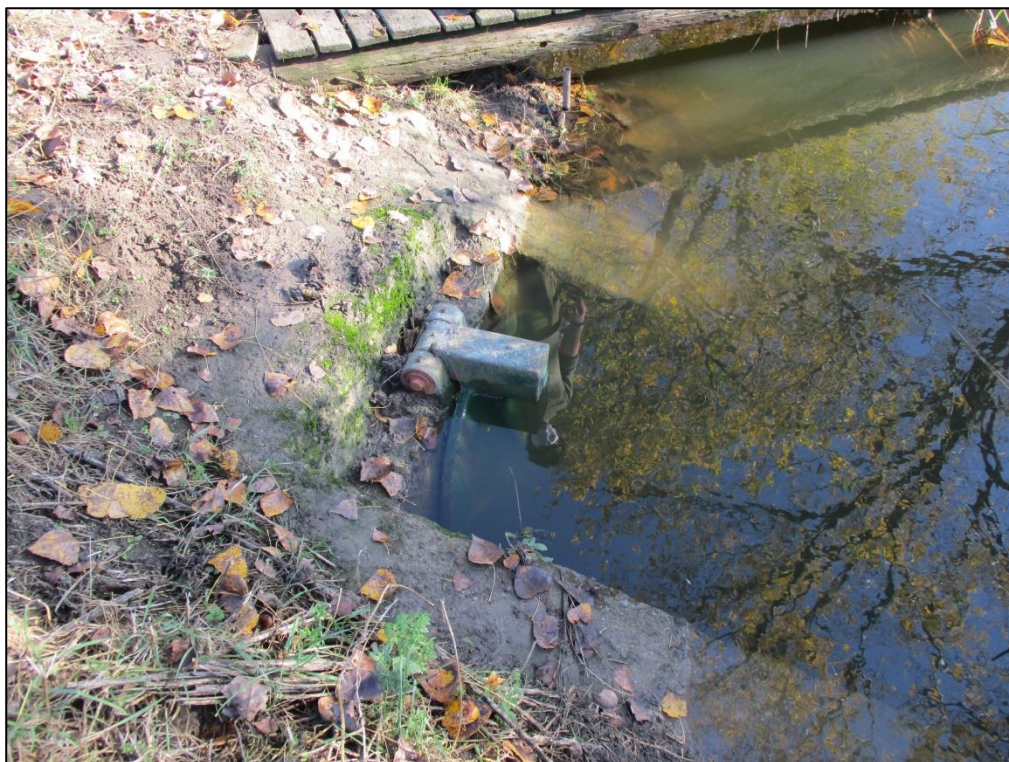
**7.) PB koncová gravitační klapka DN 800**

- ř. km 2, 439
- litinový odlitek, materiál 42 2420, těsnění pryž/kov

- S klapkou v době konání provozní kontroly bylo možno manipulovat částečně.
- Klapka je funkční.
- Doporučení:
  - Vyměnit pryžové těsnění
  - Řádně namazat.

- Nejsou.

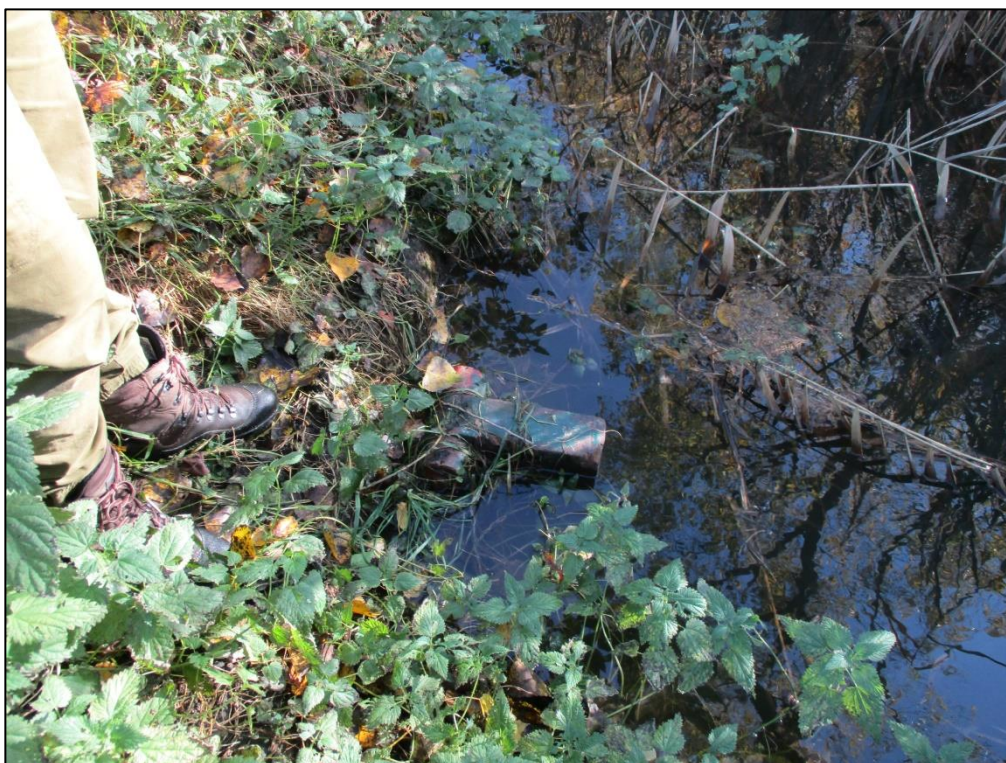
**8.) PB koncová gravitační klapka DN 800**

- ř. km 2, 758
- litinový odlitek, materiál 42 2420, těsnění pryž/kov

- Stav klapky nebylo možné v době konání provozní kontroly seriózně posoudit. Předpokládá se setrvalý stav.
- Klapka je nefunkční.
- Doporučení:
  - Talíř klapky demontovat, nechat vysoustružit nerezový čep a bronzové pouzdro, čep zajistit nerezovými závlačkami. (Stejný postup byl v minulosti proveden na Jevišovce.)
  - Po demontáži provést novou povrchovou úpravu a nalepení nového těsnění.

- Nefunkční klapka.

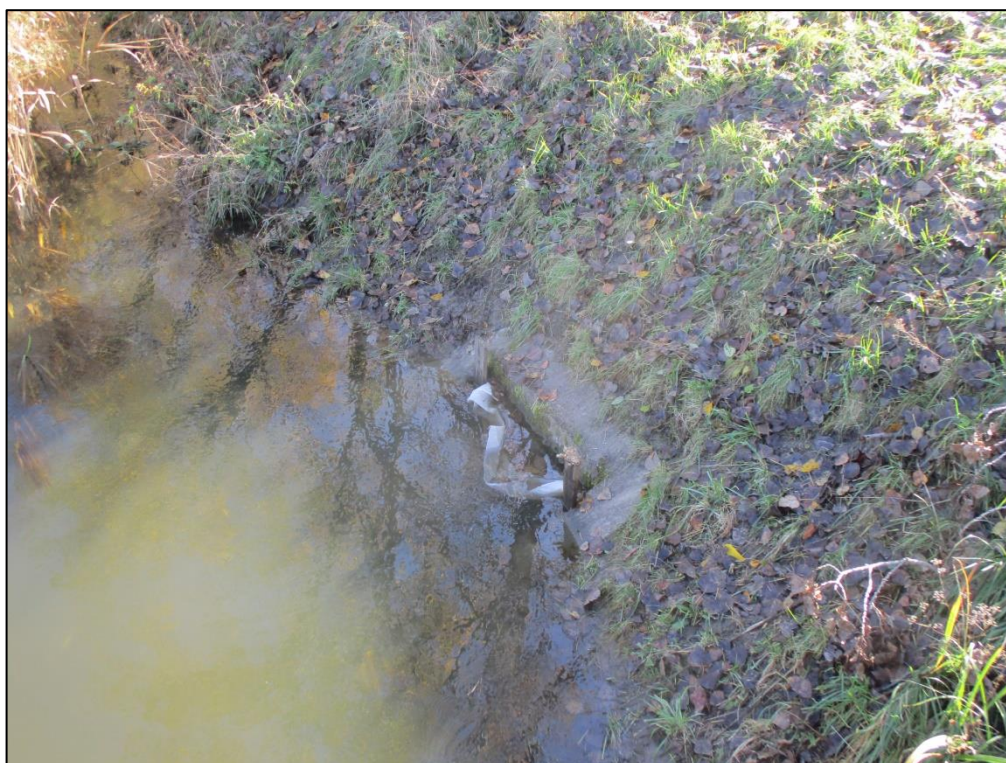
#### **9.) LB propustek DN 800**

- ř. km 3, 117

- Před samotným propustkem byly v době konání PK uloženy dřevěná hradidla délky 114 cm.
- Doporučení:
  - Doporučuji propustek osadit koncovou gravitační klapkou.
