OTTŮV JEZ

STAVEBNÍ PRŮZKUM KONSTRUKCE STŘEDNÍHO PILÍŘE

V Praze, červen 2020

P2984/20

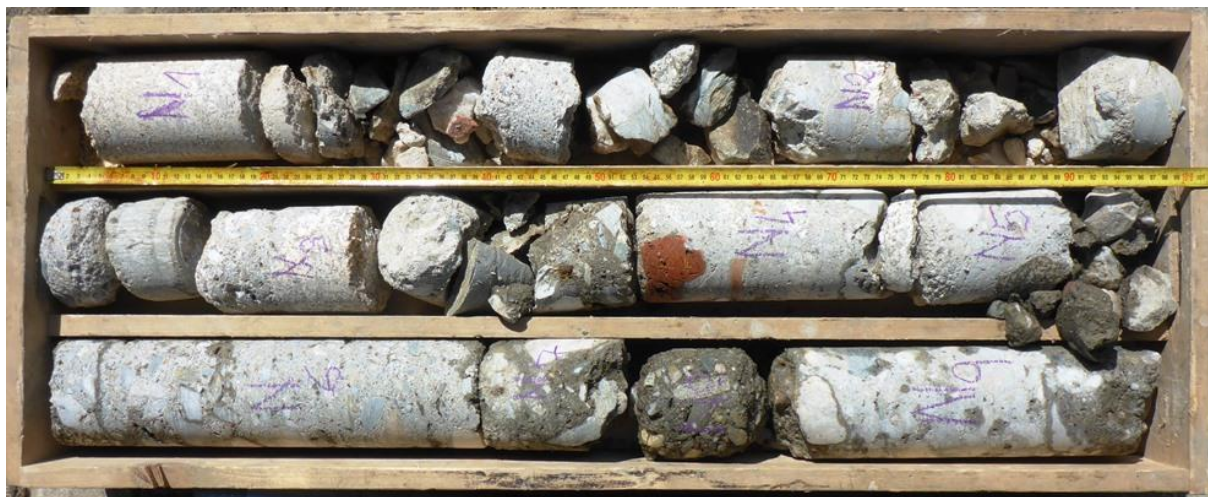
Popis vrtu: Odebraný vzorek jádra je tvořen větším množstvím kusů jádra, úlomků a volného kameniva. Vrchní část vzorku je tvořena odvrtem z obkladního kamene. Dále následovala betonová výplň pilíře bez větších bloků kamene. Výplň je tvořena prostým betonem rozdílné kvality. Základová spára dosažena nebyla.

První metr vrtu je výrazně rozrušený, je tvořen jen krátkými kusy kompaktního jádra. Prostor mezi nimi byl pak vyplněn převážně úlomky a volným kamenivem. Ke ztrátě cementového tmelu mohlo částečně dojít vlastním procesem vrtání. Beton, který má nízkou pevnost, se rozpлавí a mechanicky rozvolní na malé částčky. Z větší části však již výplň chyběla před zahájením prací. Je patrné, že se kvalita konstrukce s hloubkou vrtu zlepšuje. V délce druhého metru převládaly již kompaktní kusy jádra. Jen ve dvou místech, okolo 1,5 m a 2,0 m bylo zastíženo ještě volné kamenivo a menší úlomky jádra. V těchto polohách je beton málo soudržný. V délce třetího metru byly odebrány pouze kompaktní kusy jádra. V poloze 2,5 –

2,8 m jsou okraje vzorků odlomeny, přímo na sebe nenavazují. V této úrovni je částečně snížena kvalita betonu.

V průběhu vrtání docházelo k vyplavování většího množství jemného materiálu a písku, který se usazoval na vrchu korunky. Jedná se o množství větší, než které vzniká pouhým vrtáním. V několika úrovních docházelo také k drobnému sesypávání stěny vrtu, vypadnutí kamenů nad korunkou a to způsobovalo její blokování. V průběhu vrtání docházelo také ke kolísání úrovně hladiny výplachové vody. Ta po provrtání obkladního kamene zaklesla na úroveň hladiny v nadjezí a již nedocházelo k vyplavování pře ústí vrtů. Voda unikala stěnou vrtu.

I přes to, že ve vrtu byly odebrány kompaktní kusy jádra a vzorky s větší délkou, nevykazuje beton dobrou kvalitu. Kamenivo betonu je tvořeno různými zrny kameniva, ale také kusy cihel. Pilíř je po výšce proložen volnými prostory a rozevřenými pracovními spárami. Ty rozdělují pilíř po výšce na menší části a vytvářejí také dobré průsakové trasy. Vlastní kvalita betonu bude posouzena laboratorními zkouškami. Na základě zběžné prohlídky bylo však patrné, že je beton hodně porézní a mezerovitý.

N – odebraný vzorek jádra z návodní části jezového pilíře.
