# OTTŮV JEZ

## STAVEBNÍ PRŮZKUM KONSTRUKCE STŘEDNÍHO PILÍŘE

P2984/20

V Praze, červen 2020

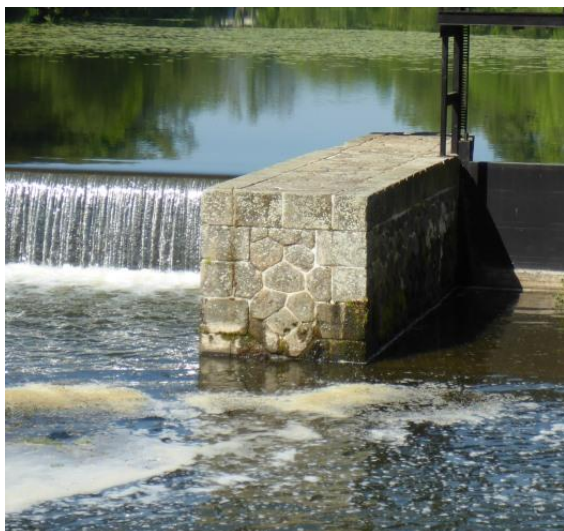
Na povodní straně pilíře bylo zjištěno pouze drobné zamokření především v levé části a v úrovni do 0,5 m od stávající hladiny dolní vody. Tyto průsaky navazují na zjištění v levé stěně. Zde se nacházejí průsaky v téměř celé délce stěny od stavidlové konstrukce. Jejich přítomnost je patrná od úrovně přibližně 0,8 m od zhlaví pilíře. Prakticky v celé délce se jedná o lehké zamokření bez výrazného proudění vody po povrchu. Byly zde patrné pouze dva výtoky vody o celkové vydatnosti cca  $0,5 \text{ l} \cdot \text{min}^{-1}$ . V průběhu realizace povodního vrtu s výplachem bylo patrné posílení kapacity těchto dvou průsaků. Ve spodní části je výrazné uchycení mechu.

*Povodní strana pilíře.*

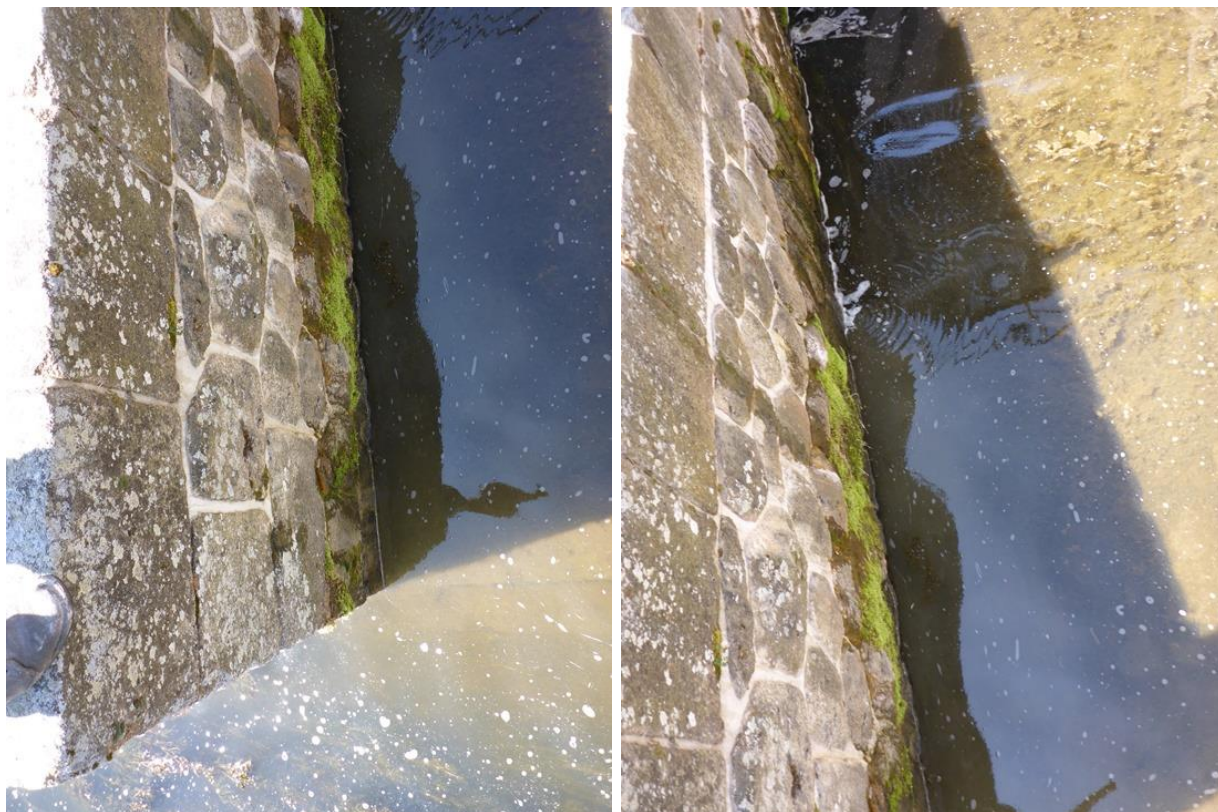
*Levá stěna pilíře.*

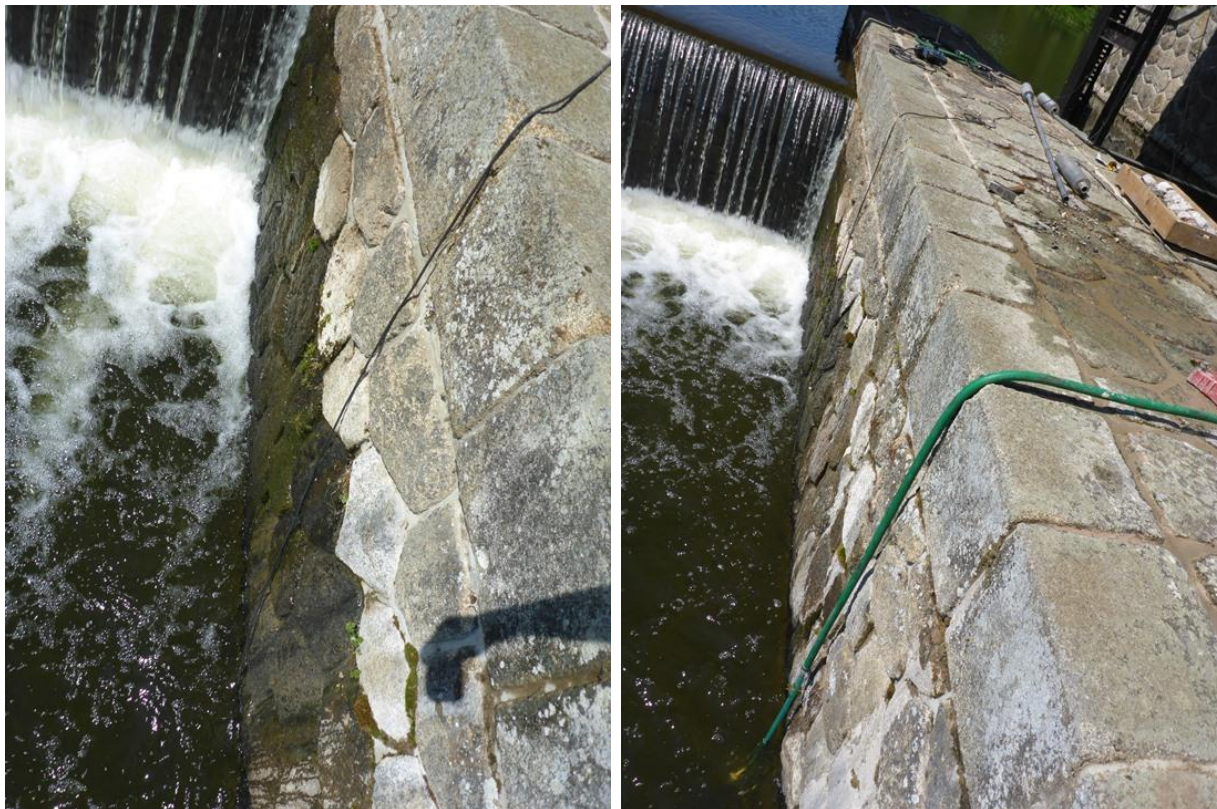
Pravá stěna je s menším a jen lokálním uchycením vegetace. K žádnému soustřednému výtoku do dolní vody zde nedochází. Stěna je však výrazně zamokřená od plošného stékání vody. Ta vytéká z pracovních spár mezi kameny v úrovni přibližně 0,6 – 0,8 m. Povodní konec této stěny je téměř suchý a bez průsaku. Hlavní průsak se odehrává v první polovině stěny od pevné přelivné hrany.

Pravá stěna pilíře.

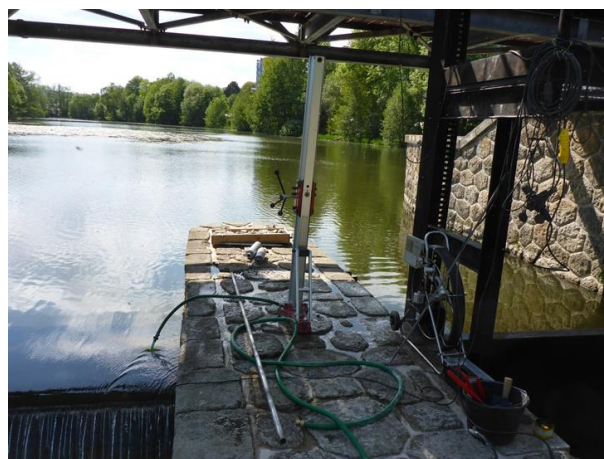
Umístění: Tento vrt byl proveden svisle, na návodním konci jezového pilíře. Vrt se nacházel přibližně v polovině šířky pilíře a ve vzdálenosti 4,2 m od čela pilíře. Jedná se přibližně o profil přelivné hrany před kterou je vrt předsunut asi o 0,3 m (viz. obr.).

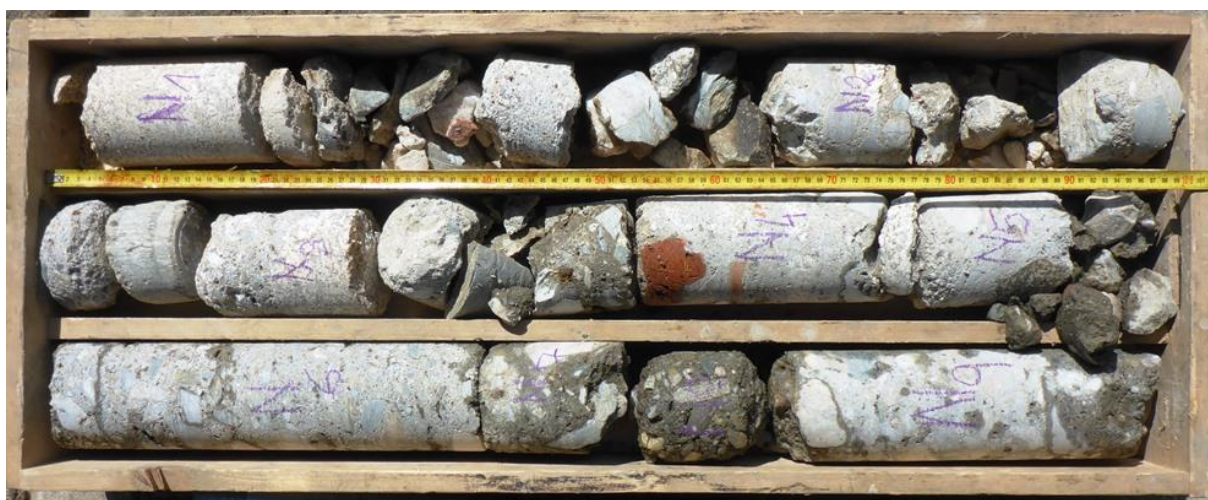
Popis vrtu: Odebraný vzorek jádra je tvořen větším množstvím kusů jádra, úlomků a volného kameniva. Vrchní část vzorku je tvořena odvrtem z obkladního kamene. Dále následovala betonová výplň pilíře bez větších bloků kamene. Výplň je tvořena prostým betonem rozdílné kvality. Základová spára dosažena nebyla.

První metr vrtu je výrazně rozrušený, je tvořen jen krátkými kusy kompaktního jádra. Prostor mezi nimi byl pak vyplněn převážně úlomky a volným kamenivem. Ke ztrátě cementového tmelu mohlo částečně dojít vlastním procesem vrtání. Beton, který má nízkou pevnost, se rozplaví a mechanicky rozvolní na malé částičky. Z větší části však již výplň chyběla před zahájením prací. Je patrné, že se kvalita konstrukce s hloubkou vrtu zlepšuje. V délce druhého metru převládaly již kompaktní kusy jádra. Jen ve dvou místech, okolo 1,5 m a 2,0 m bylo zastíženo ještě volné kamenivo a menší úlomky jádra. V těchto polohách je beton málo soudržný. V délce třetího metru byly odebrány pouze kompaktní kusy jádra. V poloze 2,5 –

2,8 m jsou okraje vzorků odlomeny, přímo na sebe nenavazují. V této úrovni je částečně snížena kvalita betonu.

I přes to, že ve vrtu byly odebrány kompaktní kusy jádra a vzorky s větší délkou, nevykazuje beton dobrou kvalitu. Kamenivo betonu je tvořeno různými zrny kameniva, ale také kusy cihel. Pilíř je po výšce proložen volnými prostory a rozevřenými pracovními spárami. Ty rozdělují pilíř po výšce na menší části a vytvářejí také dobré průsakové trasy. Vlastní kvalita betonu bude posouzena laboratorními zkouškami. Na základě zběžné prohlídky bylo však patrné, že je beton hodně porézní a mezerovitý.

N – odebraný vzorek jádra z návodní části jezového pilíře.

U návodního vrtu je v části nad hladinou, která se nacházela 0,5 m pod korunou pilíře, patrné plošné poškození stěny vrtu. Ta je nerovná, hrubá a místy s hlubší poruchou. Především pak v úrovni hladiny.

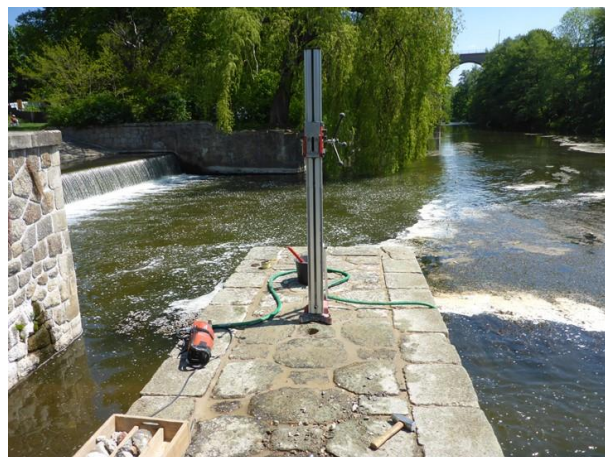
Umístění: Tento vrt byl proveden také svisle, na povodním konci jezového pilíře. Vrt se nacházel přibližně v polovině šířky pilíře a ve vzdálenosti 2,6 m od konce pilíře (viz. obr.).

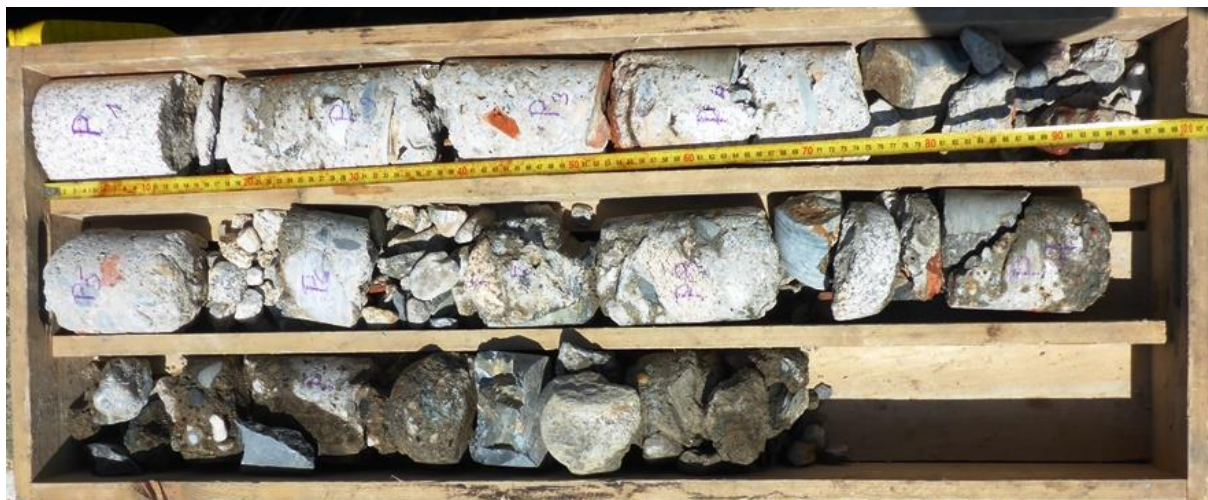
Popis vrtu: U tohoto vrtu byl v porovnání s návodním vrtem zastižen výrazně horší stav konstrukce, a s hloubkou se její kvalita nezlepšovala. První část vrtu byla tvořena vzorkem obkladního kamene, pod kterým následovala podkladní vrstva a vlastní jádrový beton konstrukce. V délce prvního metru byly odebrány poměrně kompaktní vzorky, ale malé délky. Jejich rozdělení bylo provedeno přirozeně v místech pracovních spár nebo místech s horší kvalitou a malou soudržností betonu. Na konci prvního metru byla zastižena rozvolněná oblast, ze které byly odebrány jen úlomky vzorků a větších kusů volného kameniva. Prakticky se dá říct, že u tohoto vrtu se kvalita konstrukce s hloubkou zhoršovala. Druhý metr vzorků je z větší části tvořen jen malými úlomky jádra, volným kamenivem. Ty jsou proloženy dvěma až třemi kusy jádra o délce maximálně 15 cm. Třetí vrtaný metr je tvořen již jen drtí betonu a volného kameniva. To způsobovalo i velké obtíže při vytahování vzorků jádra. Poslední část 0,3 m i přes to že byla odvrtaná, se vytáhnout nepodařila. Beton byl rozpadavý, s malou soudržností. Vzorky tvořily spíš větší kusy kameniva.

Po provrtání obkladního kamene došlo také ke ztrátě výplachové vody. Ta se nadále držela pod úrovní ústí vrtu. K největší ztrátě docházelo však v úrovni okolo 0,7 – 0,8 m. Bylo také vizuálně patrné, že výplachová voda dotuje průsaky na levé stěně. U vrtu došlo také k drobnému sesypávání a to po jeho dokončení. S časovým odstupem, před prováděním kamerové prohlídky, došlo k navýšení dna přibližně o 10 cm. Změřená hloubka pak dosahovala již jen 2,6 m. Dle „pohmatu“ vrtným soutyčím, metrem bylo zřejmé, že se jedná o jemný sypký materiál, nikoliv o hrubá zrna kameniva.

*P – odebraný vzorek jádra z povodního konce jezového pilíře.*

U povodního vrtu je v hloubce 0,6 a 0,75 m patrné poškození stěny s větší hloubkou. Mimo tyto úrovně je stěna rovná a přiměřeně hladká. Hladina vody byla ustálena na úrovni 1,0 m od ústí vrtu.

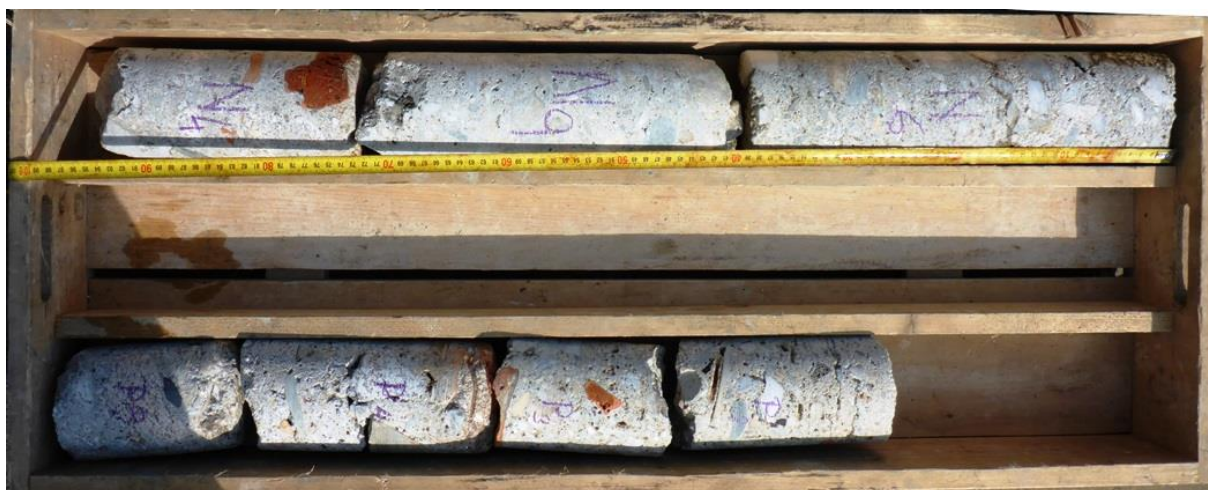
Vzorky jádrových vrtů, vybrané pro laboratorní zkoušky.

od 14,0 do 33 MPa. Rozsah nejmenší a největší pevnosti je tedy víc jak dvojnásobný. Maximální pevnosti byly zjištěny u vzorku N9, tedy ze spodní části návodního vrtu. Druhá nejvyšší pevnost o velikosti 20,7 MPa byla zjištěna u vzorku ze spodní části povodního vrtu označeného jako P8. Vzhledem k uvedenému rozptylu hodnot pevnosti jednotlivých vzorků není možné tyto údaje průměrovat a stanovovat předpokládanou třídu použitého betonu. Došlo by tak k výraznému zkreslení skutečné hodnoty. Také je nutné konstatovat, že vzorky předané pro laboratorní zkoušku pevnosti v tlaku jsou tou nejlepší částí konstrukce a svými parametry (délka, rozložení zrn, dutiny) splnily podmínky laboratorních zkoušek. Konstrukci je nutné považovat za nehomogenní. V určitých polohách se zde vyskytují betonové části zcela rozvolněné a s minimální pevností.

Zjištěné hodnoty nasákavosti vzorků se pohybují v rozmezí 4,3 – 10,7 % a průměrná hodnota ze všech předaných vzorků je tedy 7,0 %. Průměrná hodnota nasákavosti je lehce nad hranicí přijatelné nasákavosti vzhledem k tomu, že se jedná o vodohospodářskou konstrukci. Optimální hranicí nasákavosti je 6 % a méně. Betony s vyšší nasákavostí jsou pak méně mrazuvzdorné. To z uvedených vzorků splňují pouze dva a to N6 a N9. Vzorky ze spodní části návodního vrtu.
