## Obsah

## PRŮVODNÍ ZPRÁVA

Při řešení jakostního modelu povodí je nutná co možná nejlepší identifikace vlivů na jakost povrchových vod. Pro kompletní poznání všech zdrojů jsme se rozhodli přistoupit k průzkumu kanalizačních výustí do toků. Podrobným průzkumem přímo ve vodních tocích byly objeveny a popsány výustě, které vypouští odpadní vody. Průzkum probíhal jak v obcích napojených na ČOV, tak v obcích, které ČOV nemají.

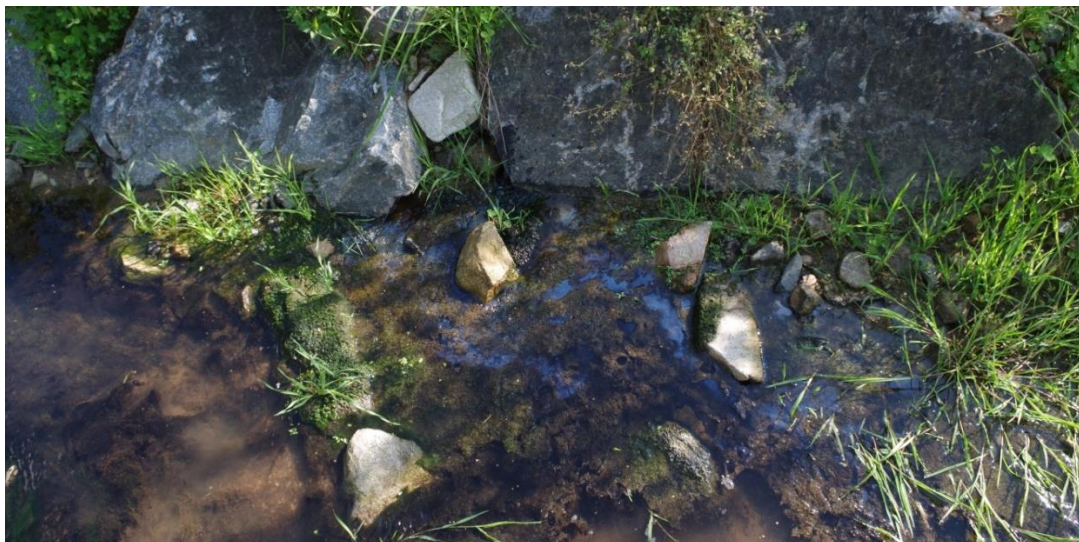
Mezi rizikovými výustěmi pak nejčastěji figurovaly výusti od jednotlivých nemovitostí (většinou přepady septiků). Zaznamenali jsme také, průsak odpadních vod do koryt vodních toků z trativodů (viz Obr. 1), hnojník na břehu potoka apod.

obr. 1 – Průsak znečištěné vody do toku

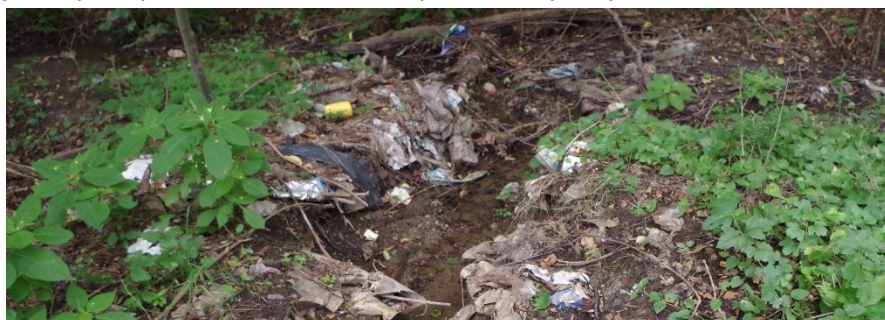
Tento drobný tok pramení v lesích na severní části katastrálního území Mirošov. V jeho horním úseku protéká pod skládkou tuhého komunálního odpadu, odkud do něj zaústíje drobný přítok, odvádějící dešťové vody z okolí skládky. Vzhledem k podezření, že sem prosakují i vody skládkové, byl odebrán odběr pro laboratorní rozbor. Ten však tuto domněnku nepotvrdil. Přesto je prostor koryta pod skládkou ovlivněn přítomností skládky, neboť se zde nachází značné množství naplavených větrem odvátných a deštěm spláchnutých odpadků. Jedná se zejména o papír, plasty či textil (viz foto str. 31).

obr. 2 – Bezejmenný tok pod skládkou TKO – naplavené odpadky
