### PPO Mělník - průzkum zatopených částí protipovodňových vrat

## TECHNICKÁ ZPRÁVA č. z50/21

### Průzkum zatopených částí PPO Mělník

Příloha 5.4 - Zpráva z potápečského  
průzkumu 2021

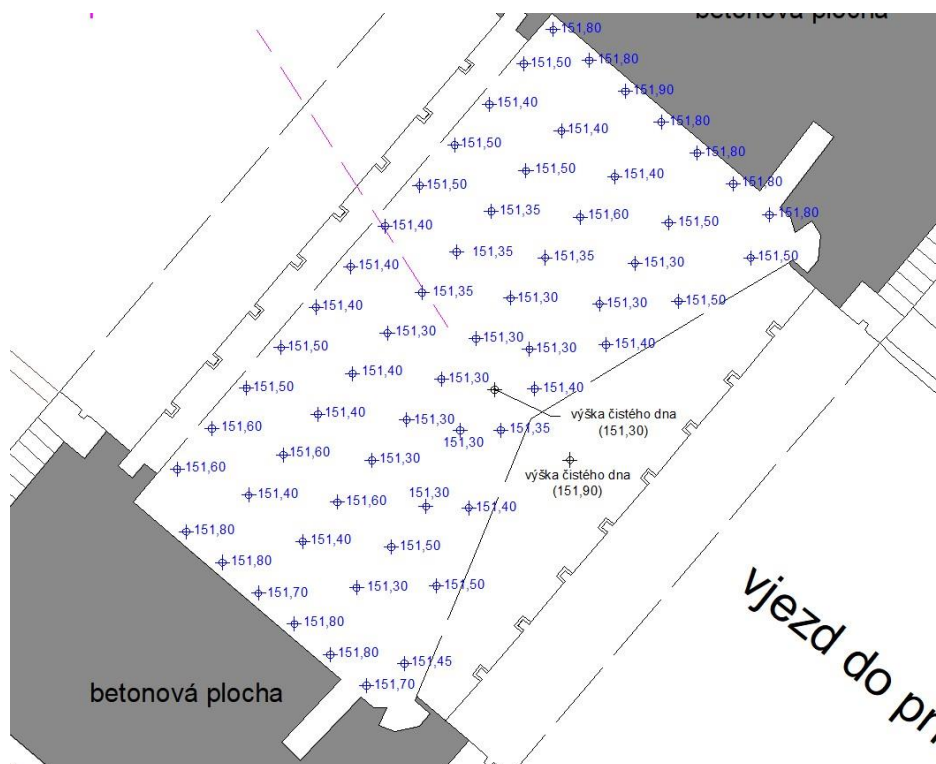
- Při potápěčské kontrole nebylo zjištěno viditelné poškození konstrukcí pod vodou
- Byl proveden průzkum dna mezi otevřeními vraty a zaznamenány nánosy naplavenin v maximální výši 300 mm, a to u pravé strany horního záporového prahu

Foto: PPO Mělník - nánosy

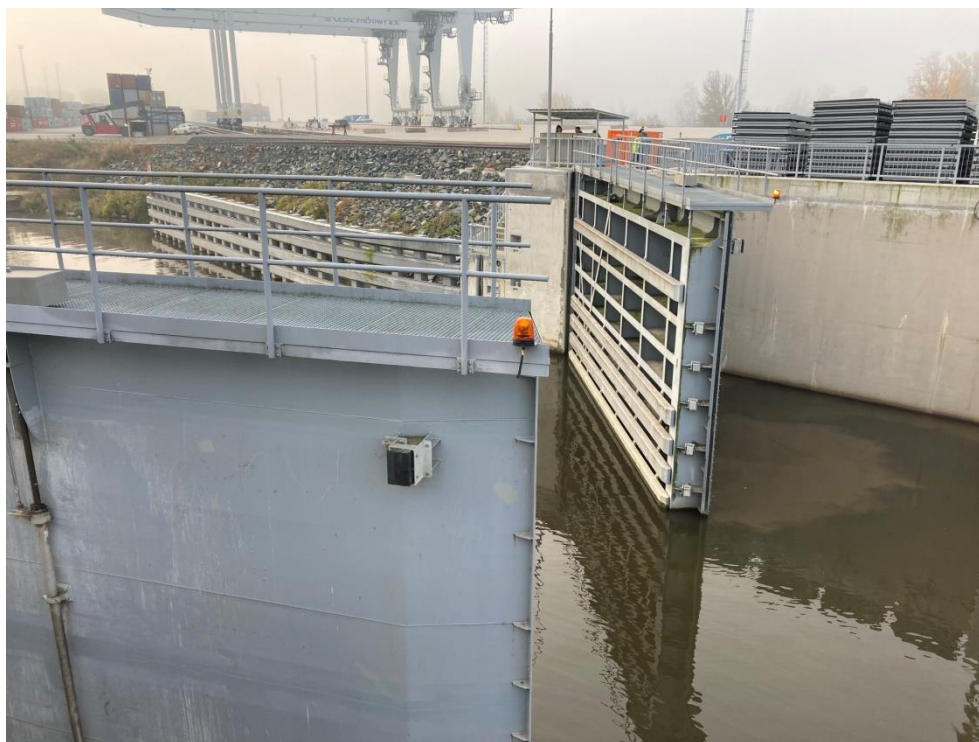
- Byla provedena kontrola spodního opěrného prahu s těsnící hranou, bez známek poškození
- Pracovníky Povodí Labe, s.p., byla dovržena vrata na úroveň cca 1,5 m před úplným dovržením

Foto: PPO Mělník – vrata před dovržením

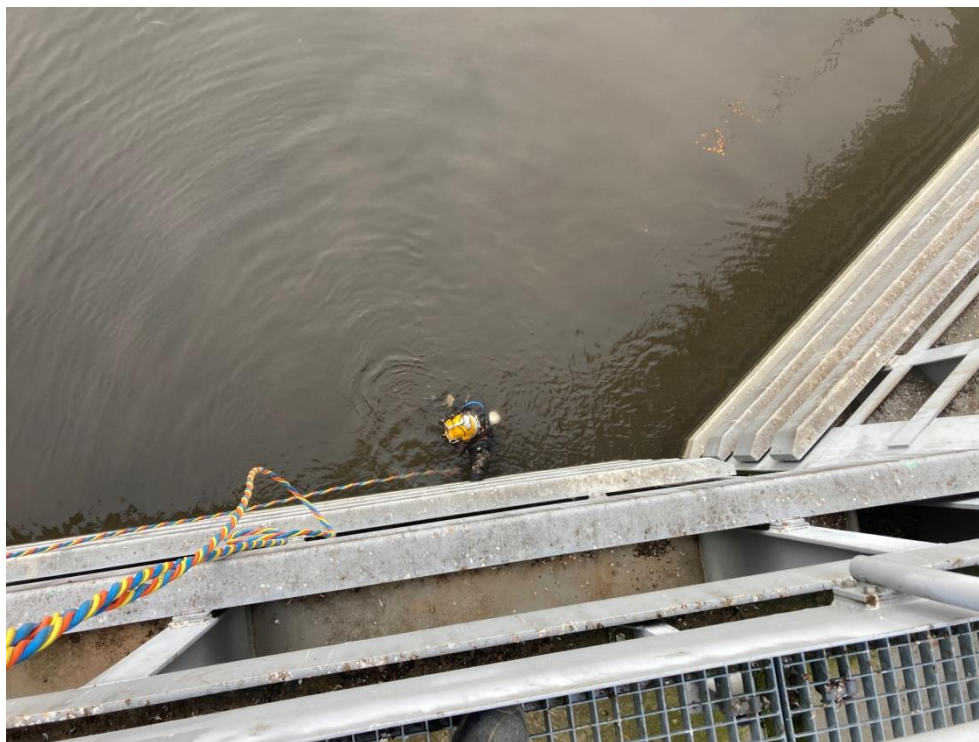
- Byla provedena kontrola vrat v místech před dovřením – bez známek poškození nebo jiného zjištění, které by vedlo k bezpečnému zavření vrat
- Pracovníky Povodí Labe, s.p., byla vrata uzavřena na maximální možnou mez, byla zjištěna mezera mezi vrátněmi o velikosti cca 100 mm, která by za povodňové aktivity byla minimalizována tlakem vody z návodní strany vrátní

*Foto: PPO Mělník – dovřená vrata*

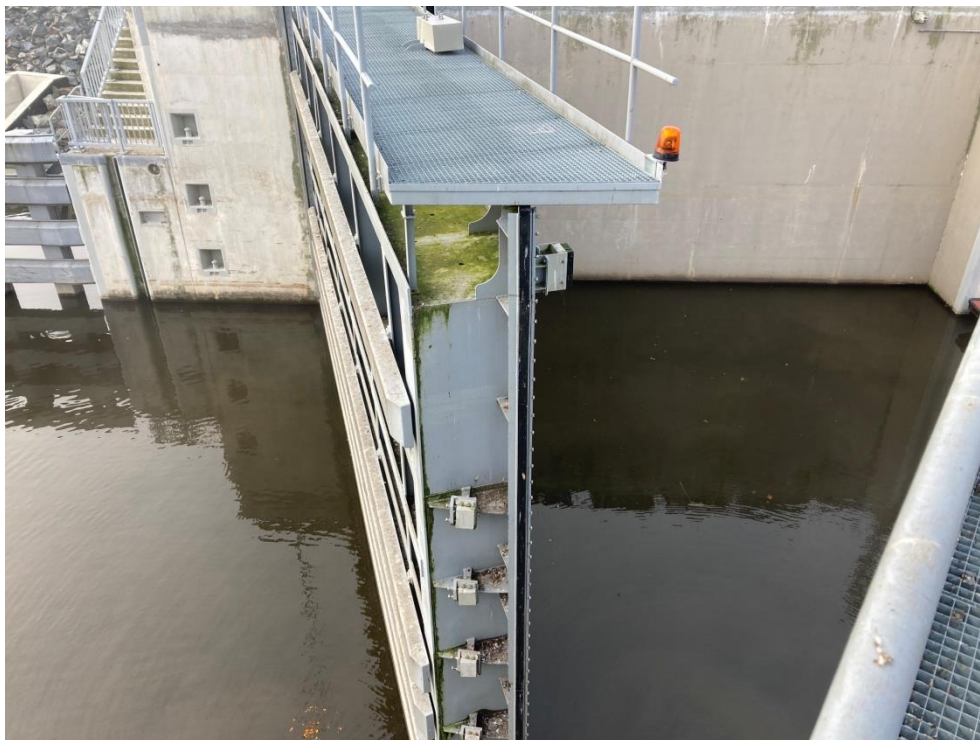
- Byl proveden průzkum výklenků za vraty a zaznamenány nánosy naplavenin v maximální výši 600 mm v podobě bahna a listí
- Patní ložiska vrat jsou bez viditelného poškození
- Prahové těsnění vrátní je bez viditelného poškození
- Stavitka jsou v dosedací poloze - bez známek poškození
- Naplaveniny jsou z větší míry bahno, šterkopísek, listí

*Foto: PPO Mělník – kontrola ve výklencích vrat*
