Technická specifikace prací

VD Bakov nad Jizerou, průzkum zatopených částí vodního díla a promazání pomocných ložisek klapkových uzávěrů

Věc: Zpráva z provedení potápěčských prací:

**Potápěčský průzkum spodní stavby jezu Bakov na řece
Jizeře v ř.km 49,025, včetně promazání pomocných ložisek klapkových uzávěrů**

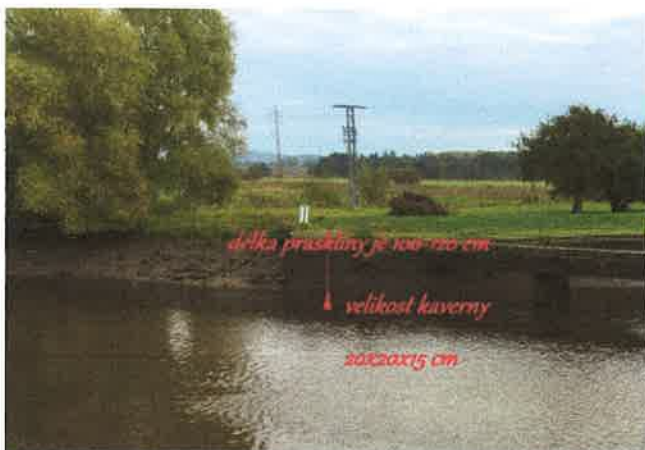
Horní voda - levobřežní zeď před hrubými česlemi

- cca 1,5m od hrany vtoku MVE je svislá vlasečnicová prasklina cca 1m dlouhá, která přechází v kavernu o rozměrech 20x20x15 cm (vxšxh) – viz grafické znázornění a video a fotodokumentace
