POVODÍ LABE, státní podnik

ZÁMĚR OPRAVY

VD Seč, oprava přemostění bezpečnostního přelivu

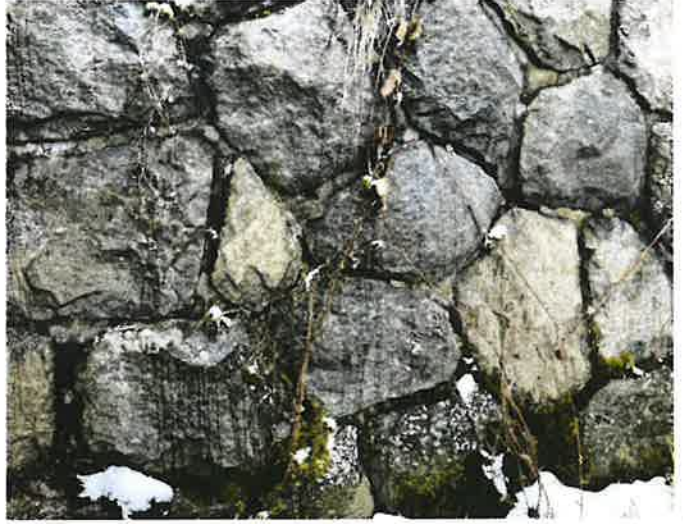
IMG_1374 - mech a vegetace ve sparách spodní stavby obou krajních opěr

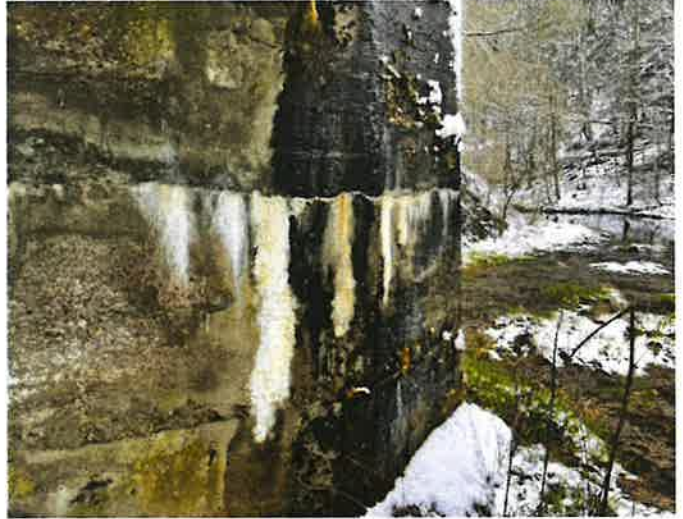
IMG_1381 - výluhy a stopy po zatékání na pilíři P2

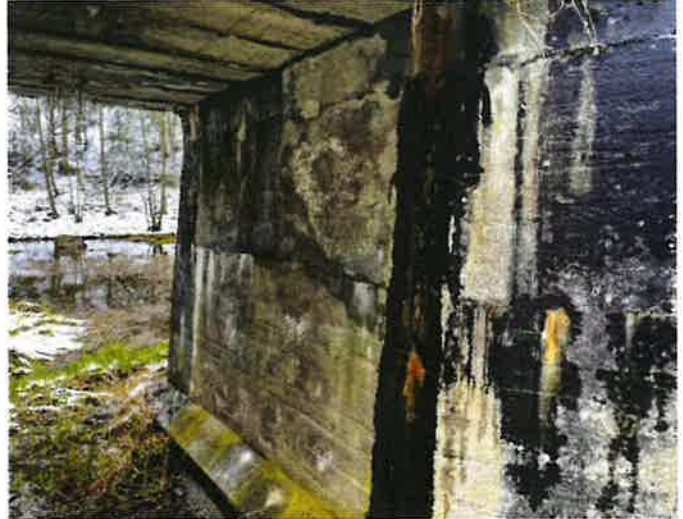
IMG_1384 - výluhy a stopy po zatékání na pilíři P2

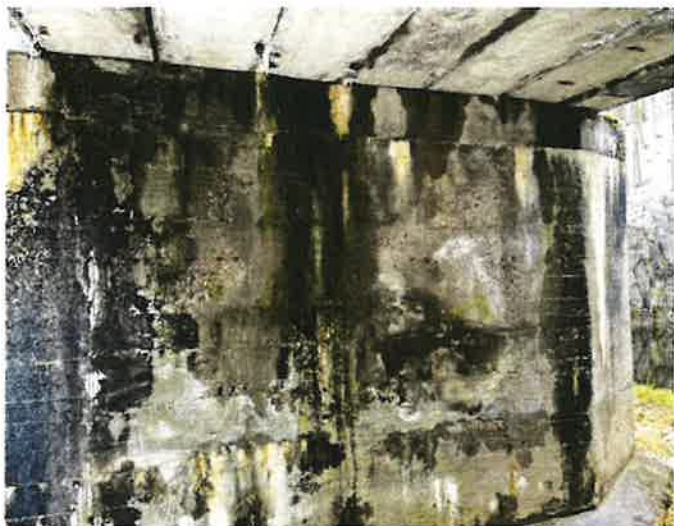
IMG_1387 - výluhy a stopy po zatékání na pilíři P3

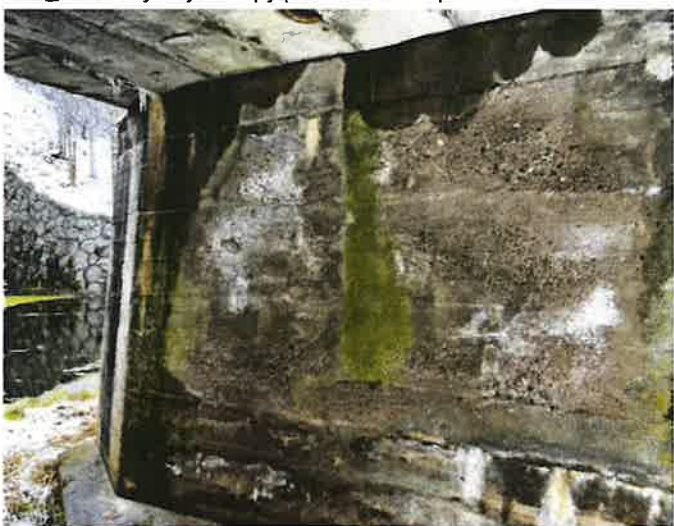
IMG_1391 - výluhy a stopy po zatékání na pilíři P3

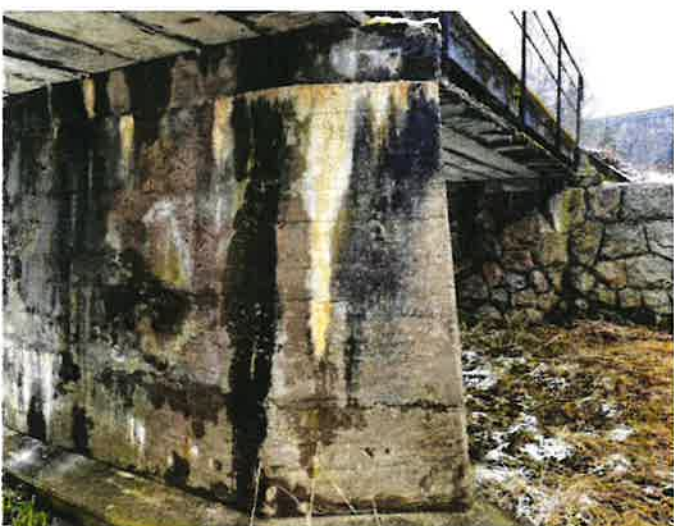
IMG_1394 - výluhy a stopy po zatékání na pilíři P3

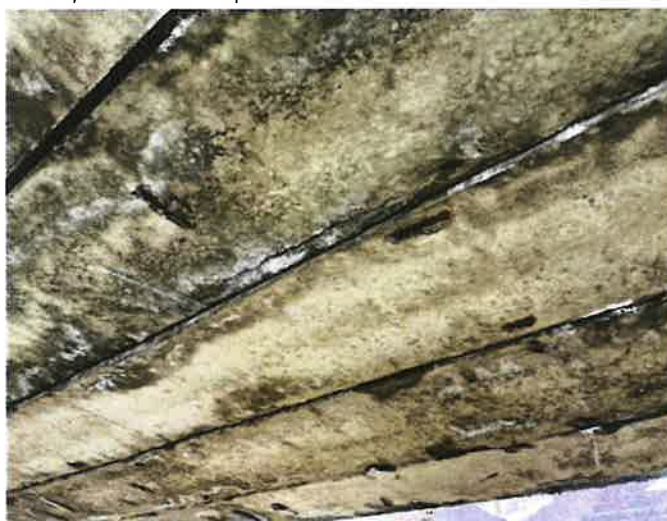
IMG_1403 - stopy po masivním zatékání na pohledu pole 1

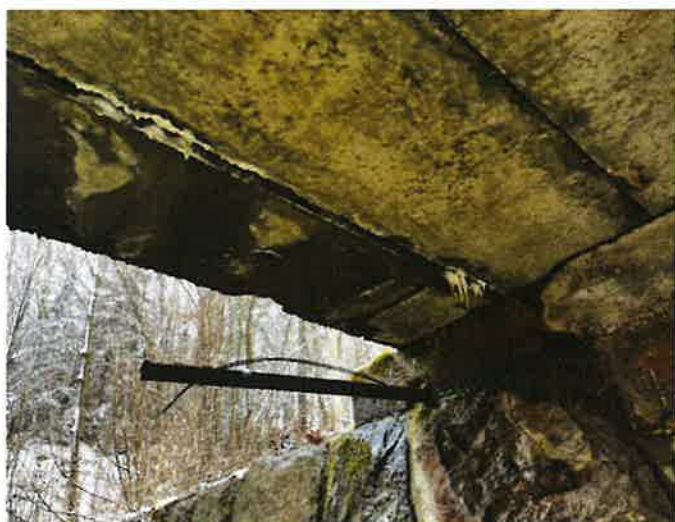
IMG_1405 - na 5. nosníku pole 1 podélná trhлина, známka rozvoje koroze hlavní nosné výztuže

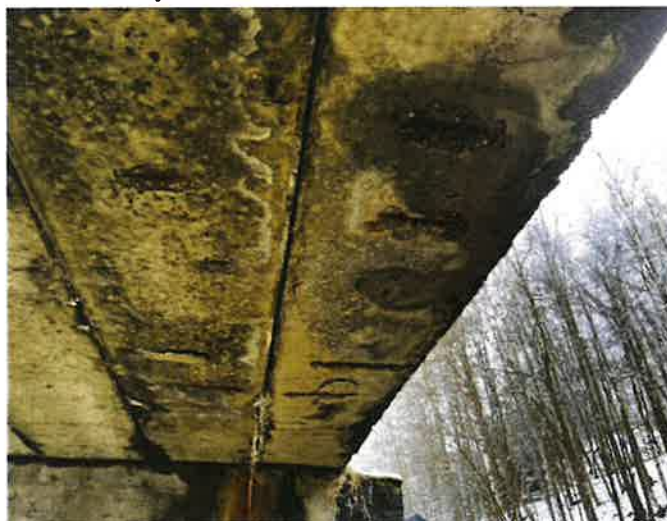
IMG_1406 - stopy po masivním zatékání na pohledu pole 1

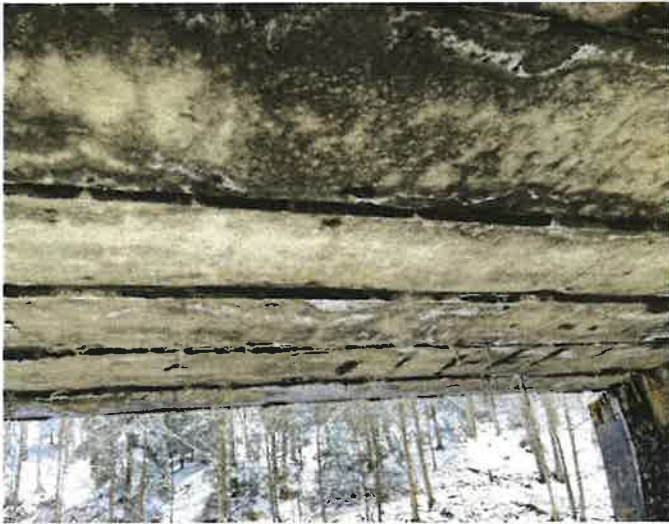
IMG_1408 - lokálně na pohledu všech polí obnažená pomocná výztuž, koroze

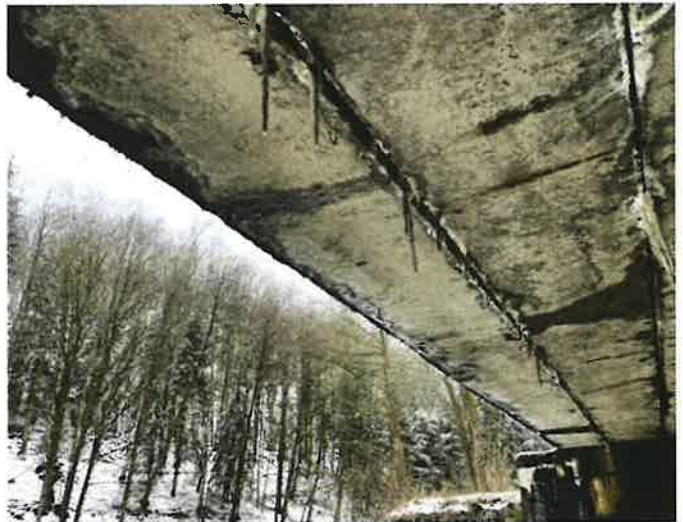
- deformace jednotlivých nosníků nosné konstrukce pole 1 až 50mm, foto v zatížení pouze vlastní vahou
- deformace jednotlivých nosníků nosné konstrukce pole 2 až 40mm, foto v zatížení pouze vlastní vahou
- deformace jednotlivých nosníků nosné konstrukce pole 3 až 50mm, foto v zatížení pouze vlastní vahou
- na 5. nosníku pole 1 podélná trhlinka jako důsledek rozvoje koroze hlavní nosné výztuže
- hloubková degradace levého okraje nosné konstrukce cca v polovině rozpětí pole 3
- lokálně obnažená nosná výztuž 5. nosníku pole 3, koroze
- lokální hloubková degradace nosníků pole 3
- lokálně obnažená nosná výztuž 7. nosníku pole 3, koroze
- výluhy a trhliny levého nosníku pole 2
- lokálně na podhledu všech polí obnažená pomocná výztuž, koroze
- nosná konstrukce je po svých bočních plochách porostlá mechem

Vzhledem ke skutečnosti, že do mostu delší dobu masivně zatéká, jsou jednotlivé železobetonové prefabrikované nosníky ŽMK již tímto zatékáním (a následným rozvojem koroze nosné výztuže) viditelně oslabené !! Na pohledu nosné konstrukce jsou patrné nadměrné deformace jednotlivých prefabrikátů (již od zatížení pouze vlastní vahou konstrukce)!! Důvodem je také nefunkční nebo silně poškozené spřažení po celé šíři nosné konstrukce a tím jsou nadměrně a lokálně přetěžovány jednotlivé nosníky (zejména krajní prvky).

IMG_1409 - deformace jednotlivých nosníků nosné konstrukce pole 1 až 50mm, foto v zatížení pouze vlas

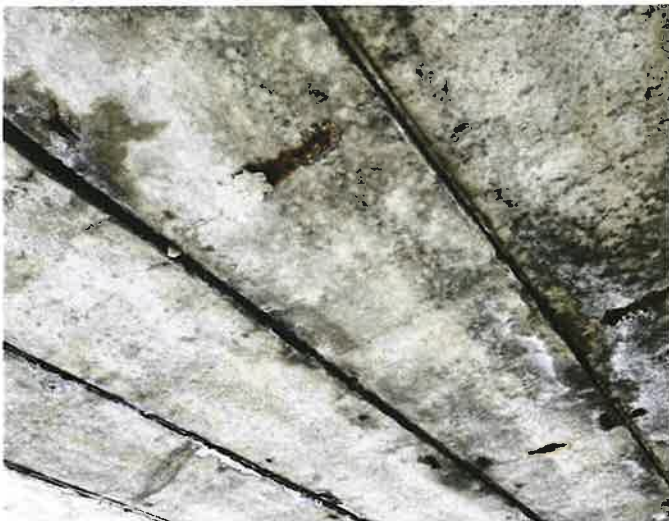
IMG_1413 - stopy po masivním zatékání na podhledu pole 1

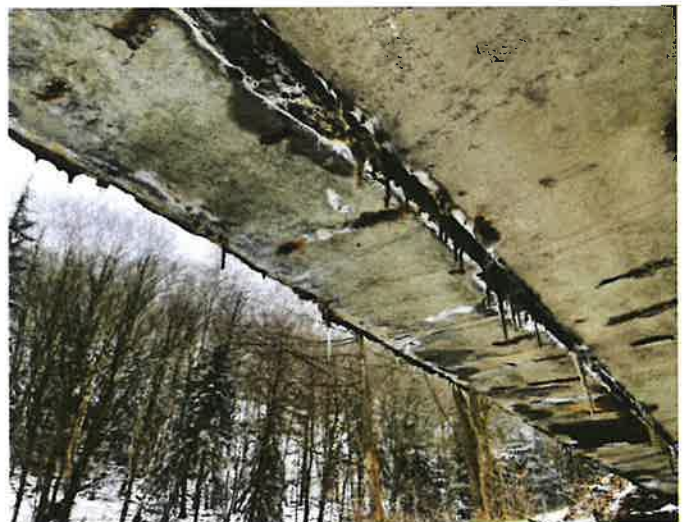
IMG_1416 - lokálně na podhledu všech polí obnažená pomocná výztuž, koroze

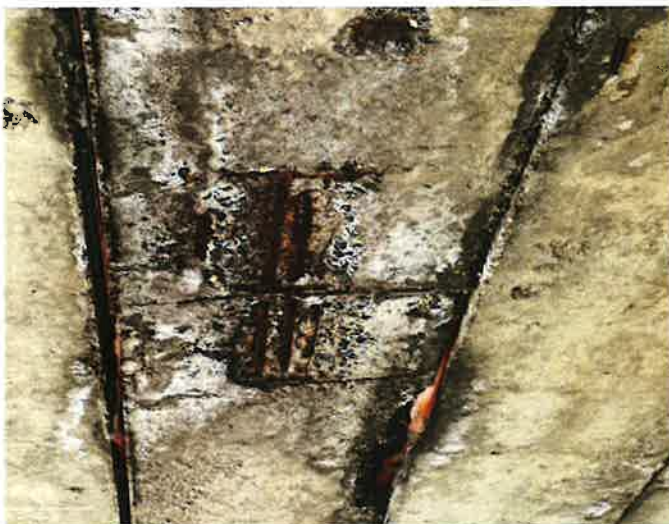
IMG_1419 - lokální hloubková degradace nosníků pole 3

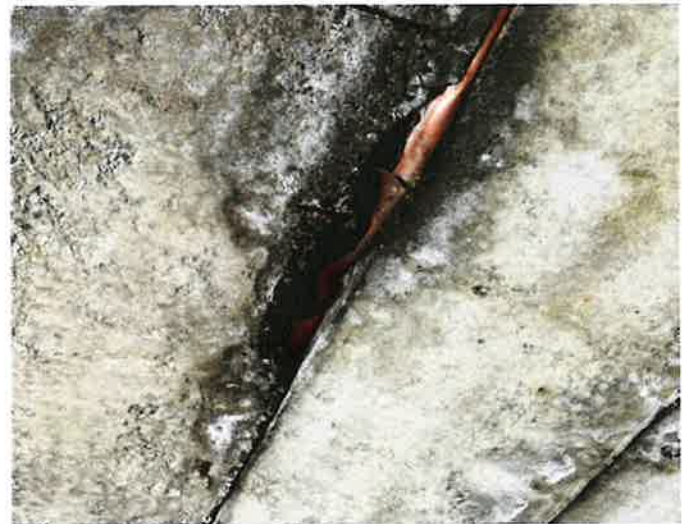
IMG_1421 - lokálně obnažená nosná výztuž 5. nosníku pole 3, koroze

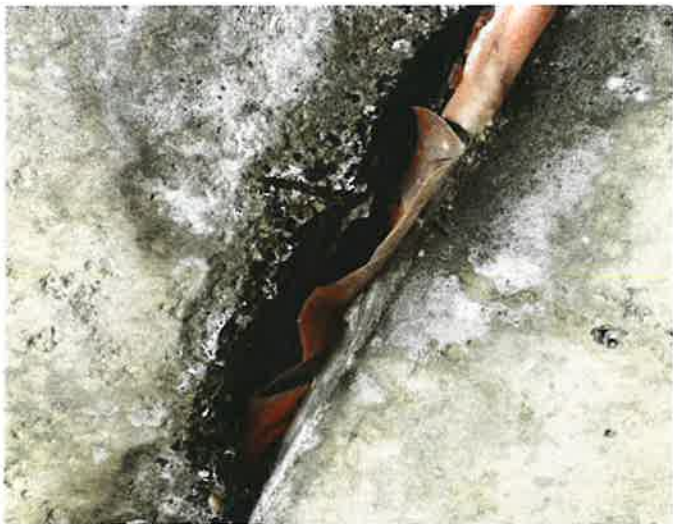
IMG_1422 - lokálně obnažená nosná výztuž 5. nosníku pole 3, koroze

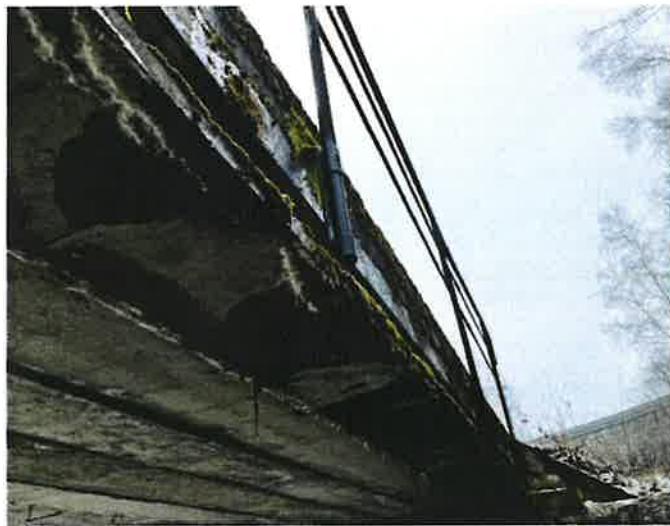
IMG_1423 - lokálně obnažená nosná výztuž 5. nosníku pole 3, koroze

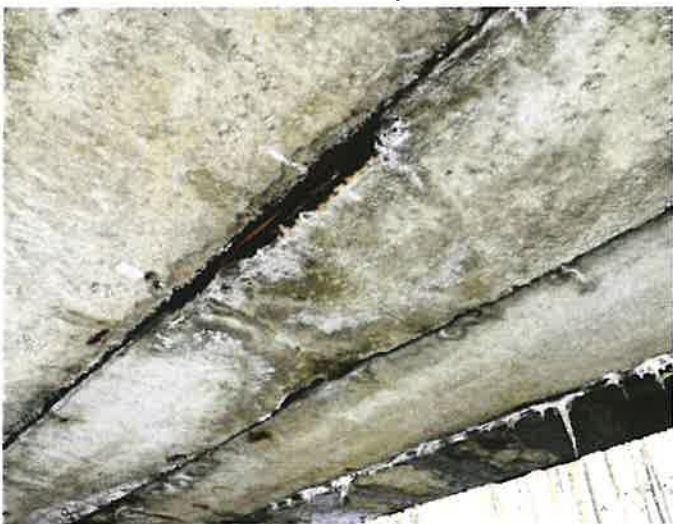
IMG_1425 - stopy po masivním zatékání na podhledu pole 3

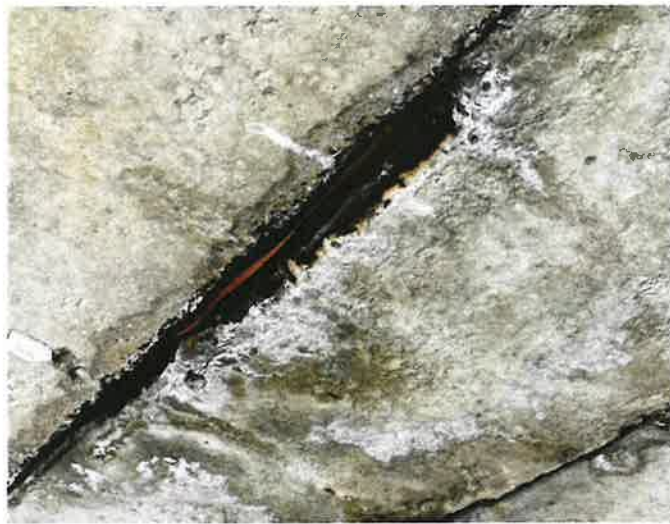
IMG_1426 - lokálně obnažená nosná výztuž 7. nosníku pole 3, koroze

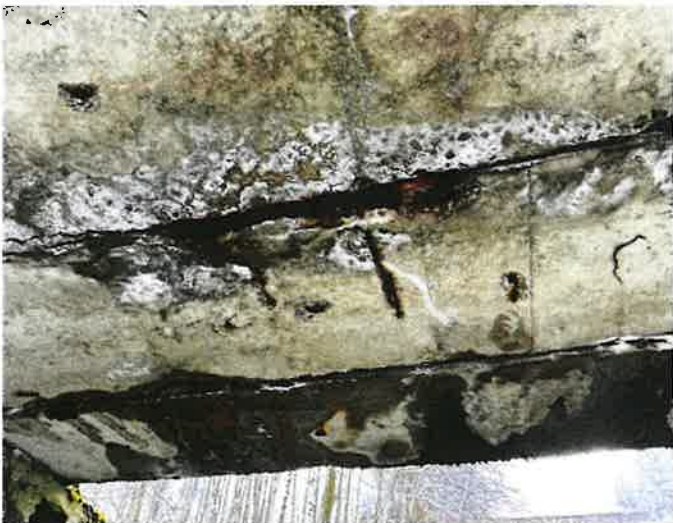
IMG_1427 - lokálně obnažená nosná výztuž 7. nosníku pole 3, koroze

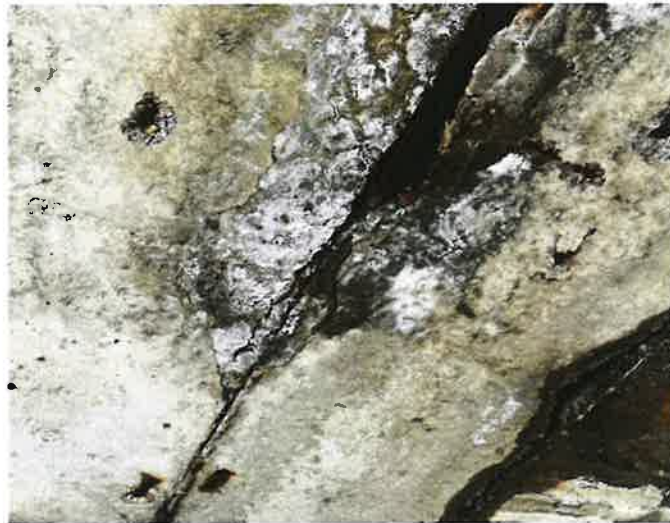
IMG_1428 - lokálně obnažená nosná výztuž 7. nosníku pole 3, koroze

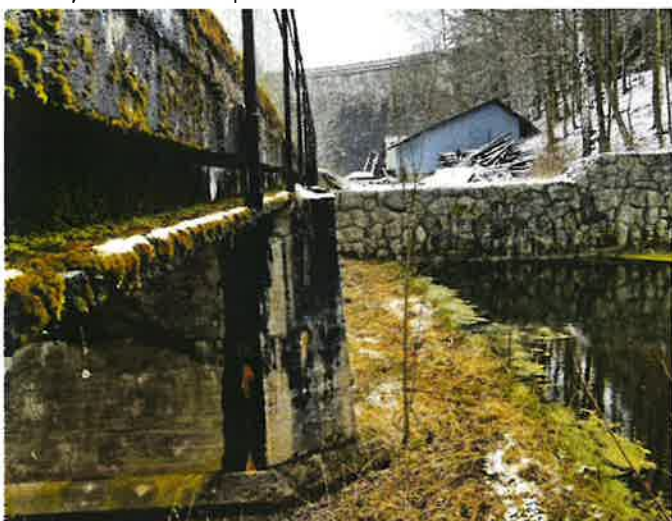
IMG_1435 - vyčnívající a přerušené kabelové vedení z opěry O1

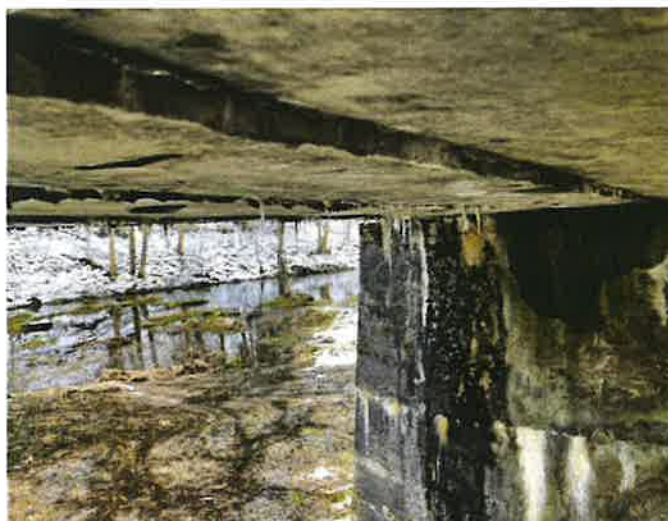
IMG_1436 - nosná konstrukce je po svých bočních plochách porostlá mechem

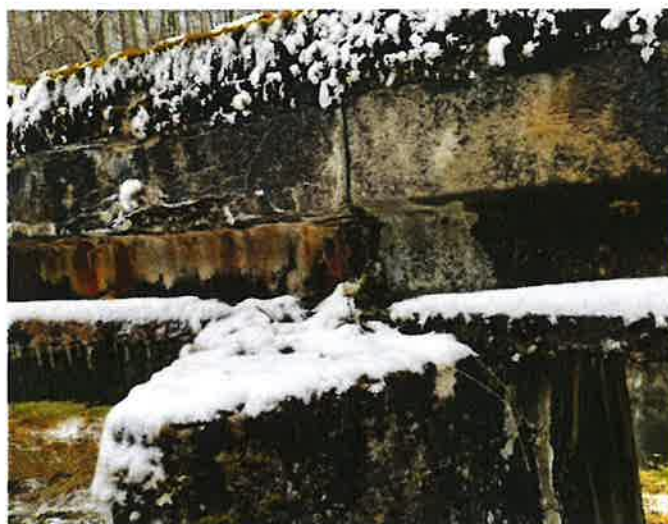
IMG_1438 - deformace jednotlivých nosníků nosné konstrukce pole 1 až 50mm, foto v zatížení pouze vlas

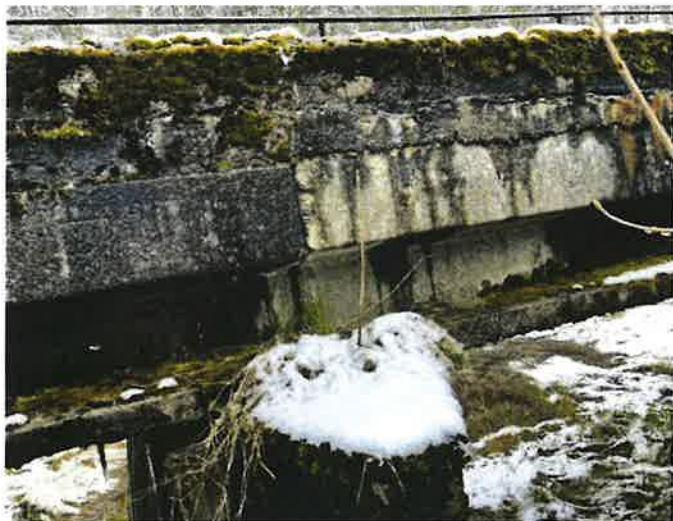
IMG_1439 - výluhy a trhliny levého nosníku pole 2

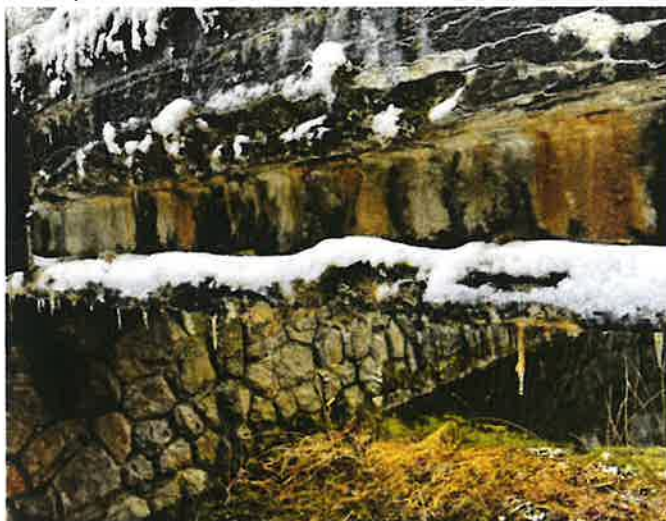
IMG_1445 - ze spár mezi poli NK místy vyrůstá vegetace

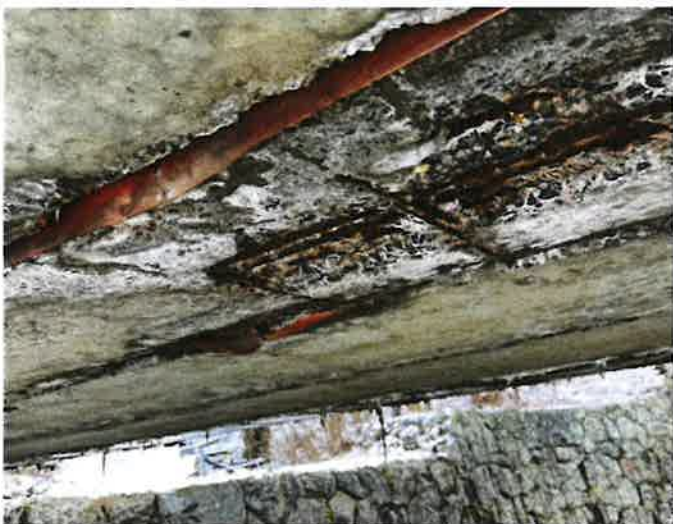
IMG_1447 - hloubková degradace levého okraje nosné konstrukce cca v polovině rozpětí pole 3

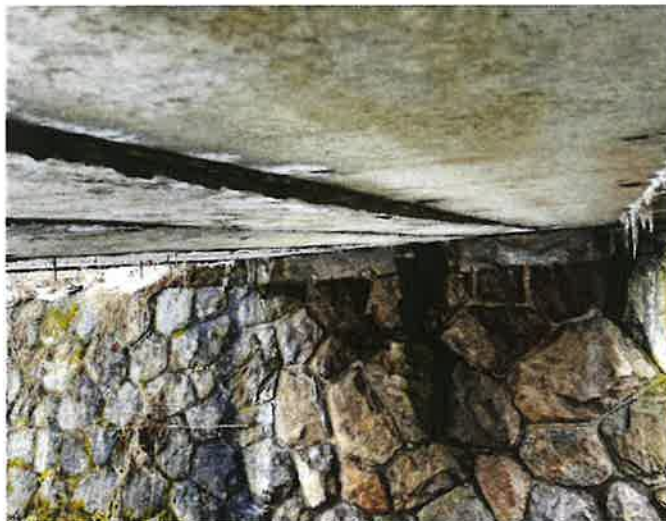
IMG_1449 - lokálně obnažená nosná výztuž 5. nosníku pole 3, koroze

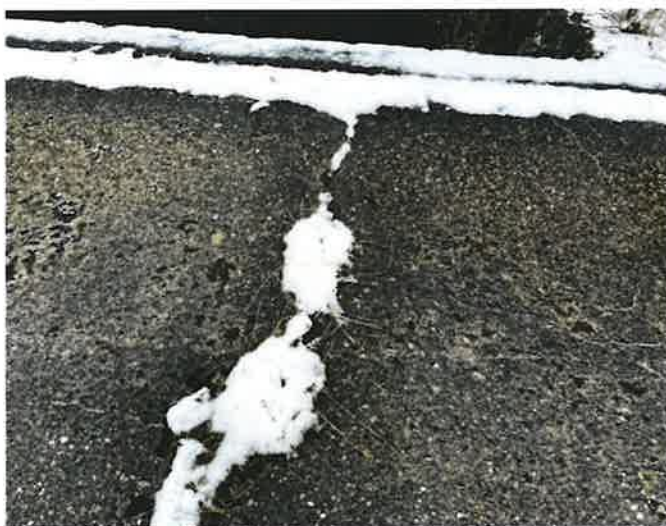
IMG_1452 - deformace jednotlivých nosníků nosné konstrukce pole 3 až 50mm, foto v zatížení pouze vlas

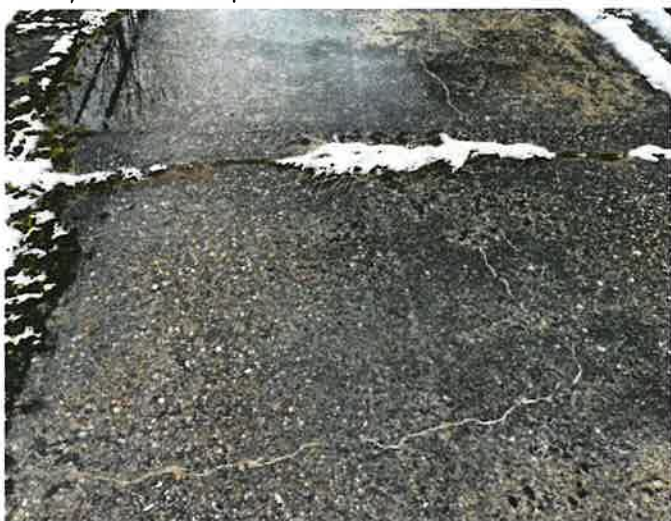
- místy nepravidelné trhliny na povrchu vozovky

IMG_1460 - místy nepravidelné trhliny na povrchu vozovky

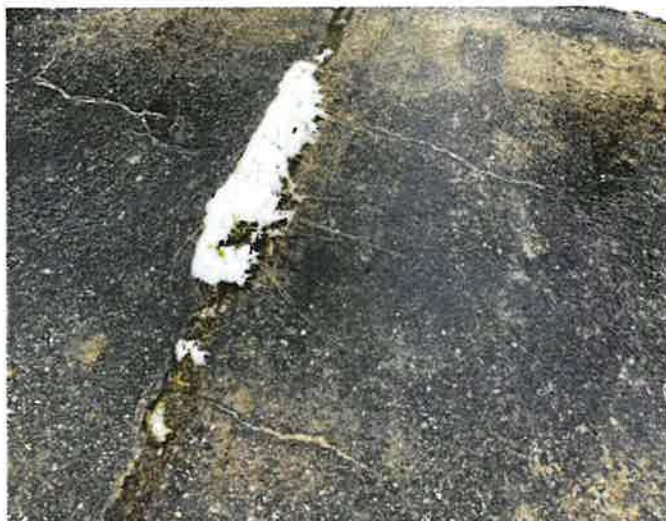
IMG_1461 - místy nepravidelné trhliny na povrchu vozovky

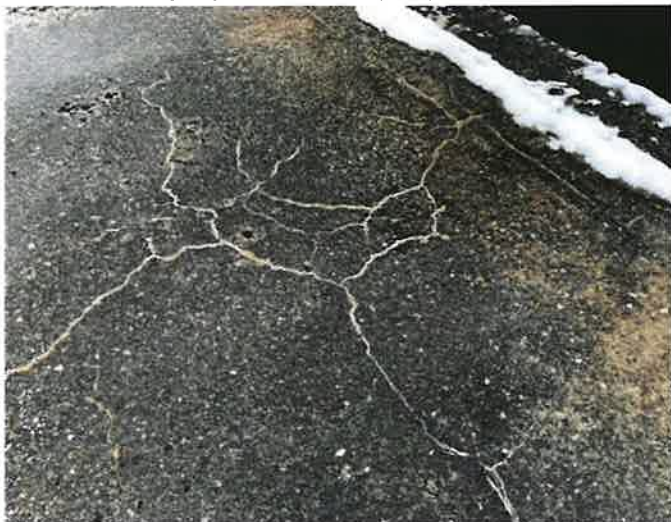
IMG_1464 - místy nepravidelné trhliny na povrchu vozovky

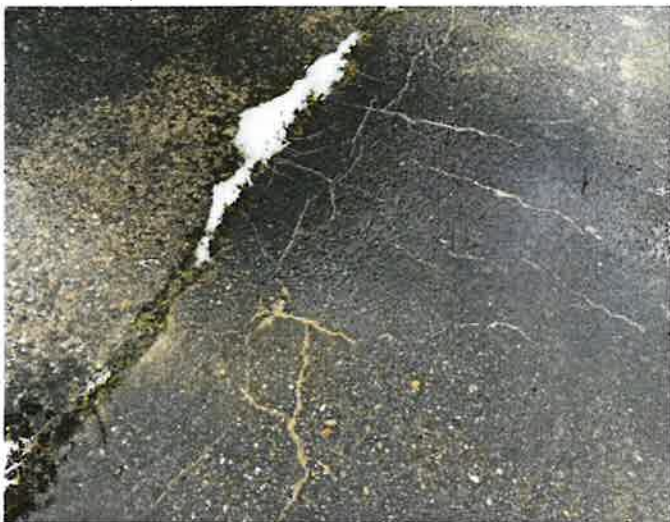
IMG_1468 - místy nepravidelné trhliny na povrchu vozovky

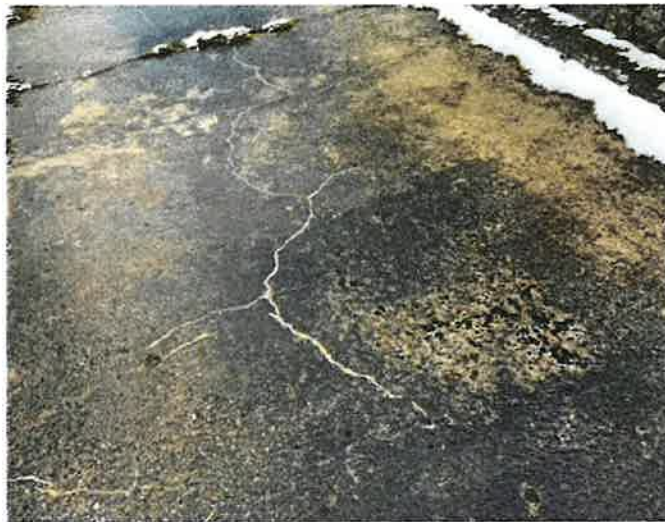
IMG_1471 - místy nepravidelné trhliny na povrchu vozovky

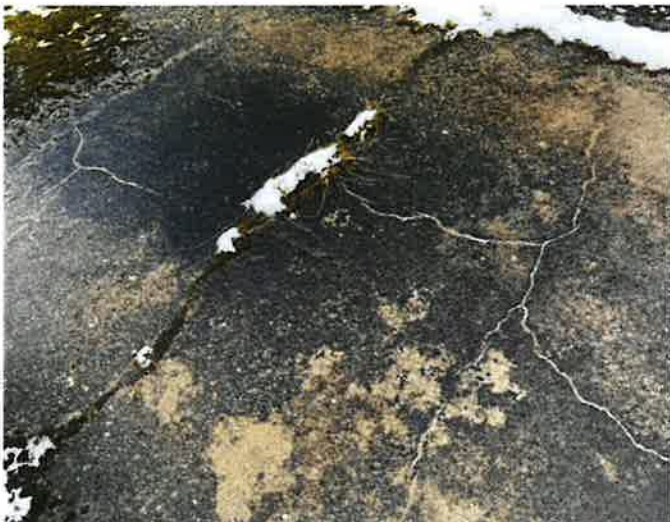
IMG_1472 - místy nepravidelné trhliny na povrchu vozovky

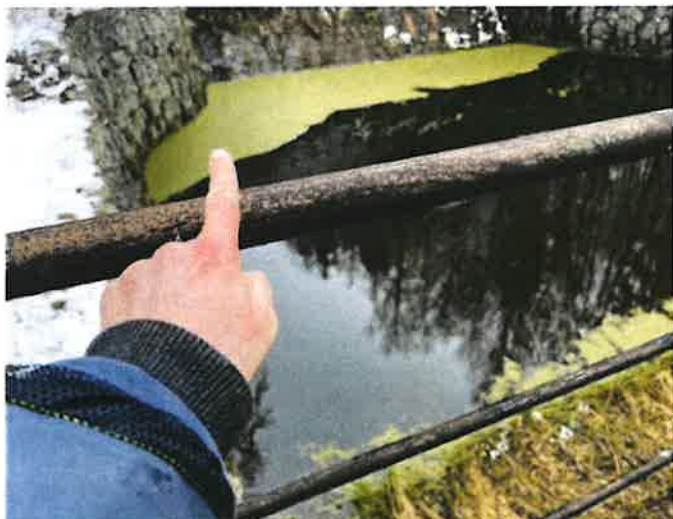
- PKO zábradlí je dožilá, prozatím pouze povrchová koroze

IMG_1478 - PKO zábradlí je dožilá, prozatím pouze povrchová koroze

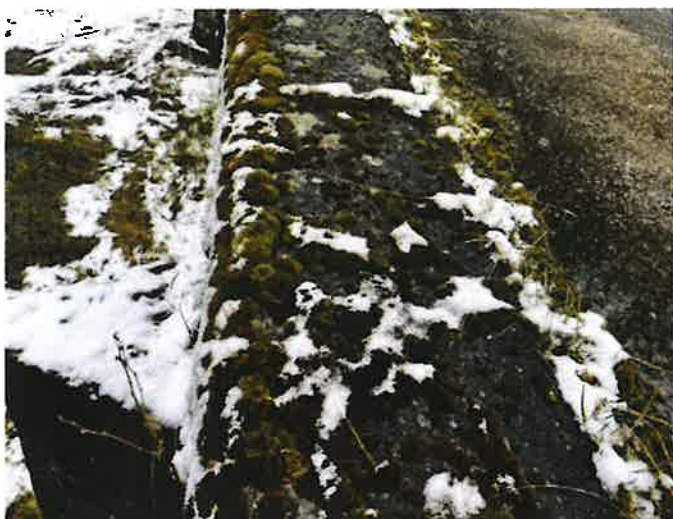
- povrch říms je porostlý mechem, nepravidelné trhliny do 0,2mm

IMG_1482 - povrch říms je porostlý mechem, nepravidelné trhliny do 0,2mm

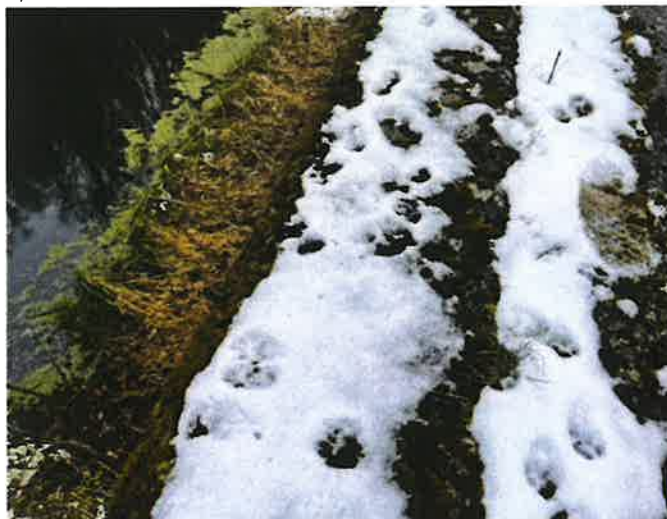
IMG_1483 - povrch říms je porostlý mechem, nepravidelné trhliny do 0,2mm
