INVESTOR Povodí Ohře s.p. Chomutov

STAVBA Pokratický potok -oprava zakrytého profilu 2. etapa
so 03 oprava dvou trhlín v cihlové klenbě

Detail opravy trhlín a spárování

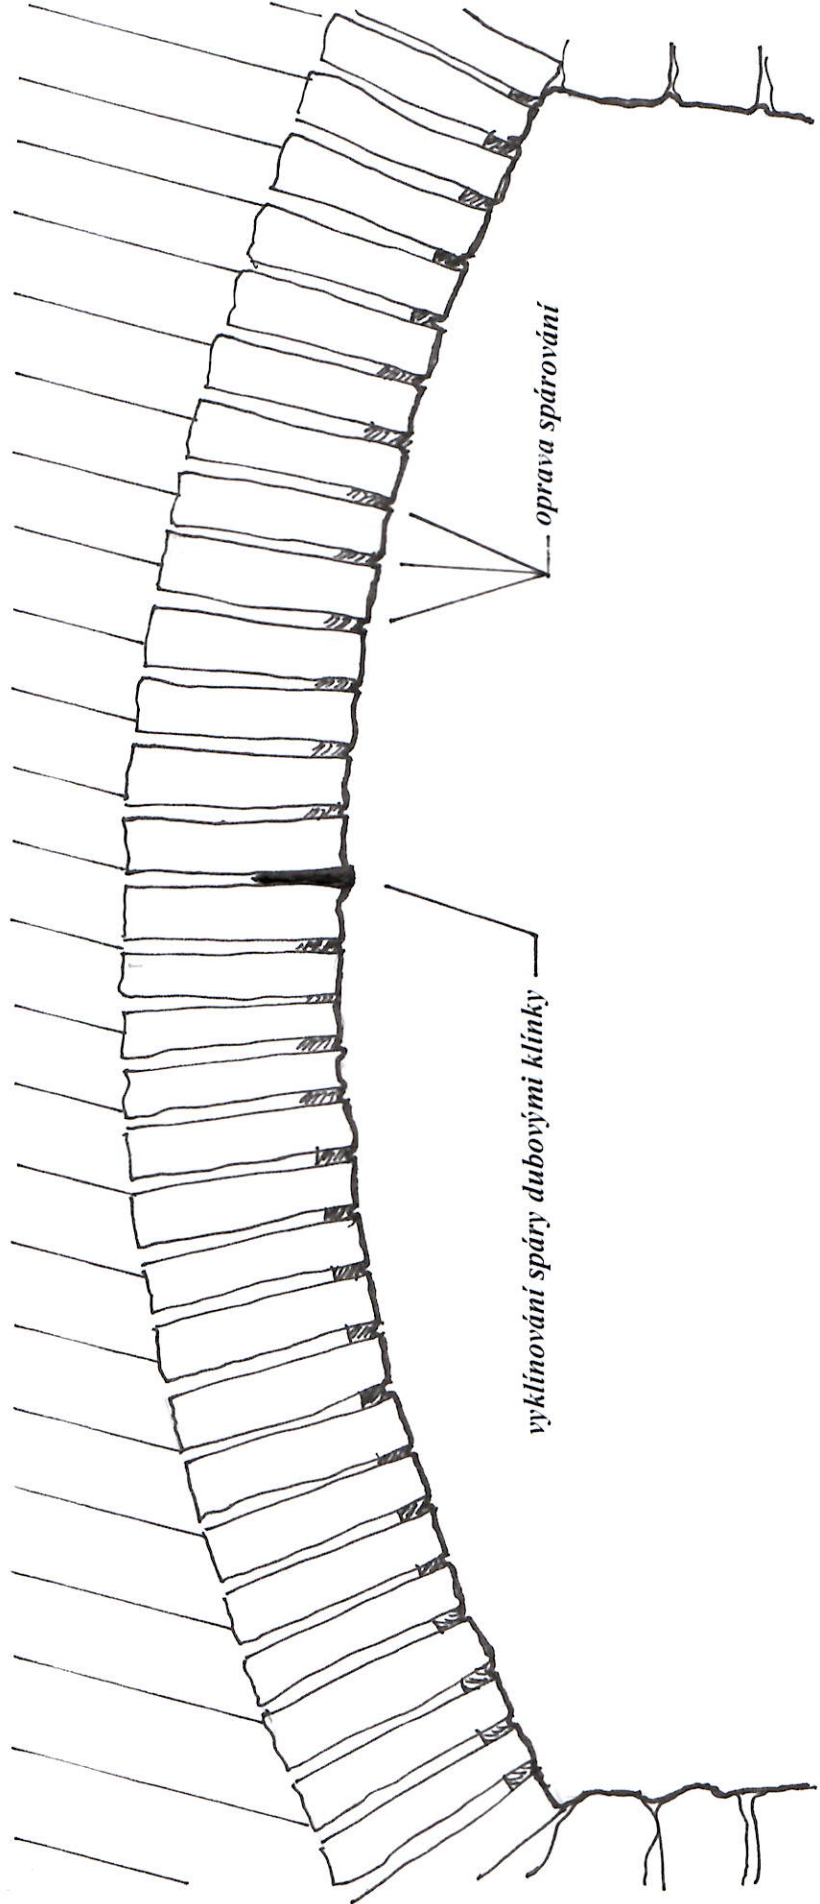
Jedná se o cihelnou valenou klenbu,
v délce 59,1m' (ve staničení 351,9-411 m).
(pod parkem u CHKO)

U stávajícího stropu je v blízkosti vrcholu klenby ve spáře mezi cihlami trhlina šíře 5-25mm, a v okolí chybějící spárování cihelné klenby .

Spára bude vyklínována dubovými klínky , na hloubku cca 80mm , po 150mm.

Klenba s narušeným spárováním bude očištěna VVP cca 120 barů a provedena oprava spárování vápennou nastavovou spárovací maltou. Vzhledem k malé šířce spár hloubka spárování cca 20-40mm.
