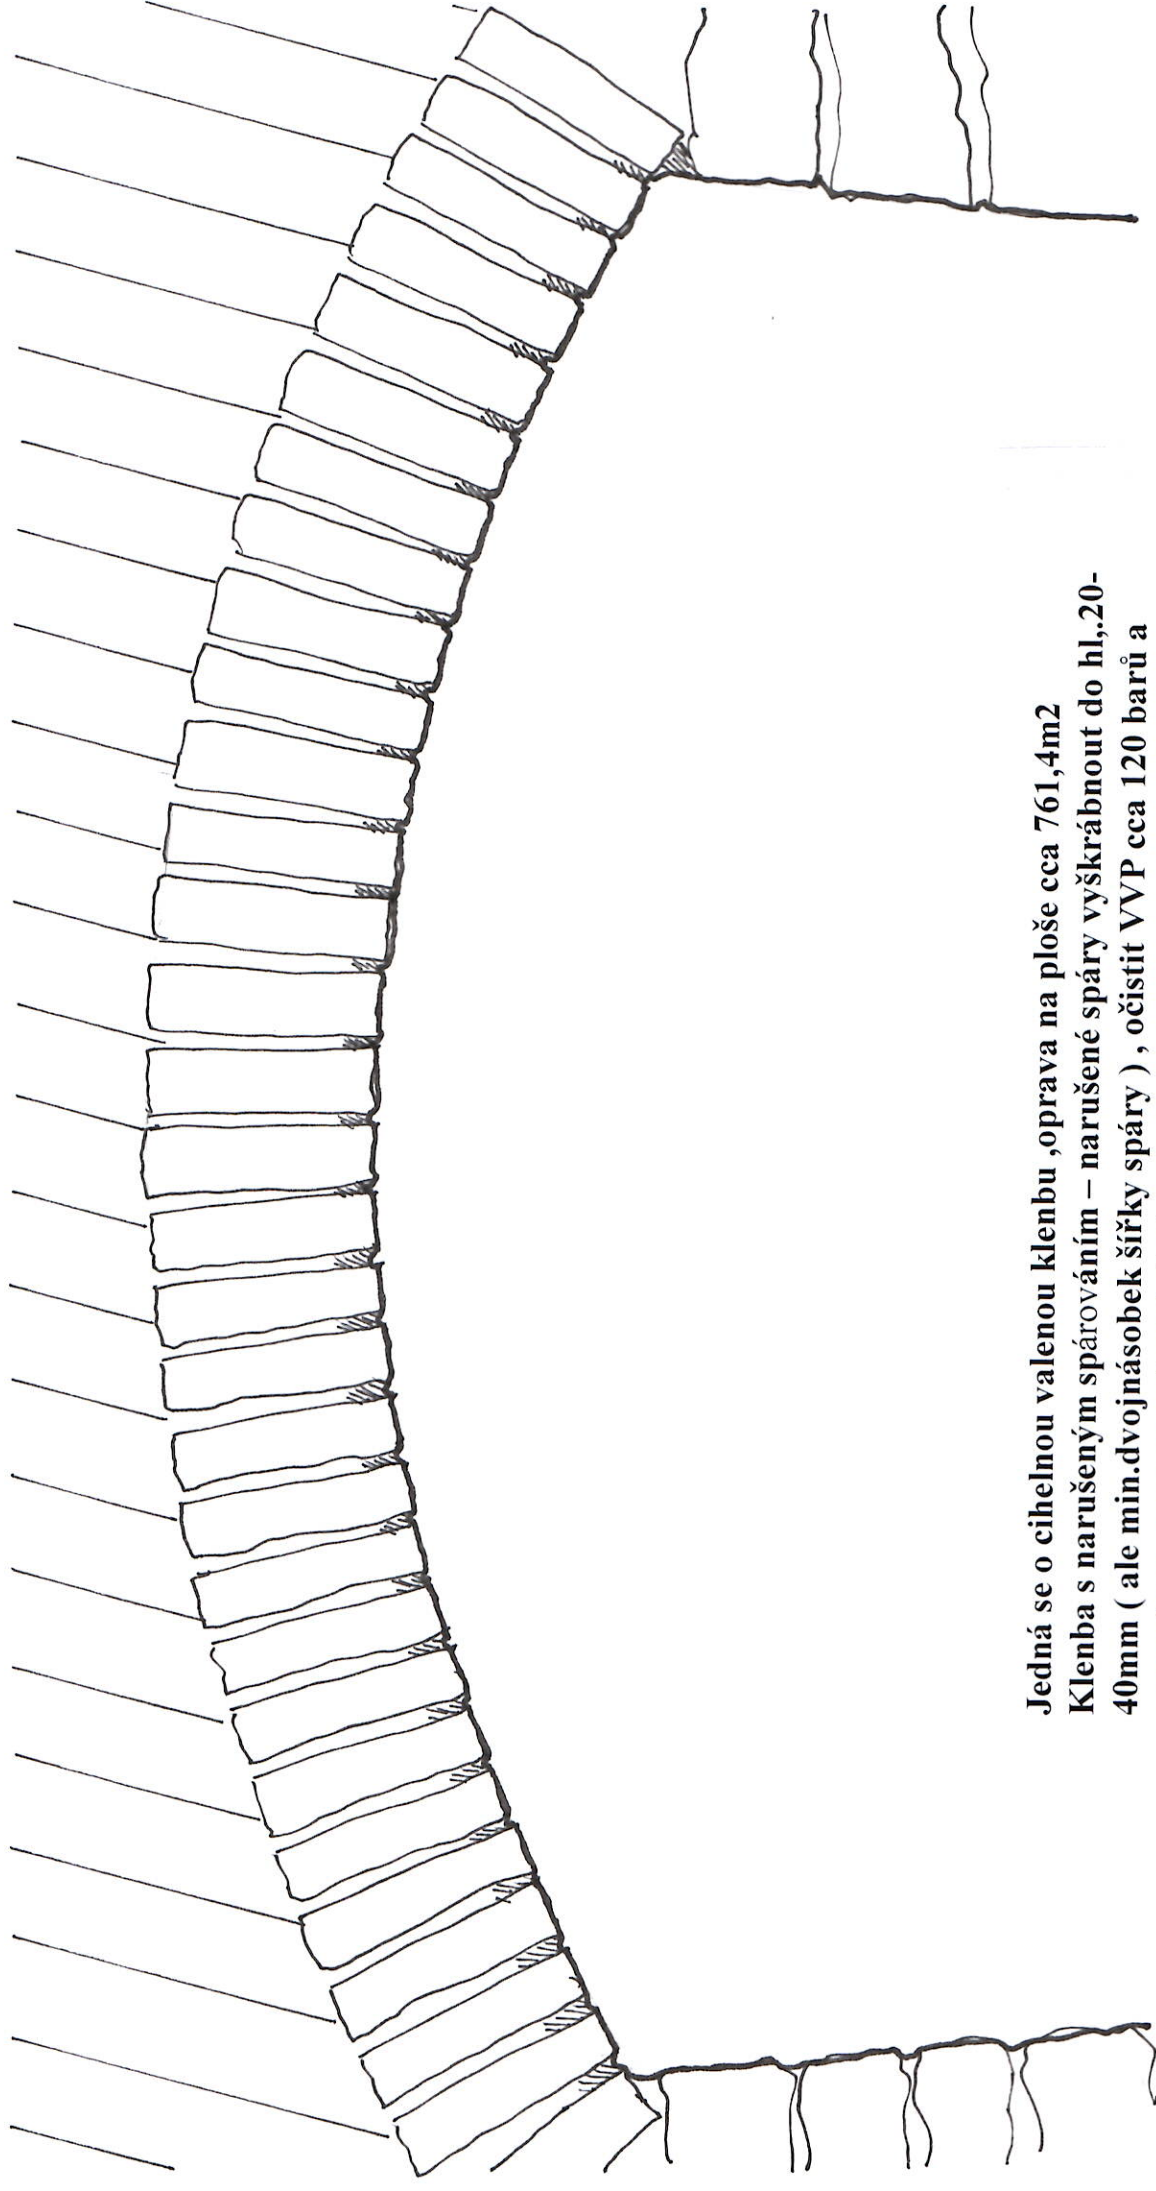
Jedná se o cihelnou valenou klenbu ,oprava na ploše cca 761,4m2
Klenba s narušeným spárováním – narušené spáry vyškrábnout do hl.,20-40mm (ale min.dvojnásobek šířky spáry) , očistit VVP cca 120 barů a provedena oprava spárování vápennou nastavovou spárovací maltou. Vzhledem k malé šířce spár hloubka spárování cca 20-40mm.
Povrch spáry zapustit cca 5-10 mm pod líc klenby .
Spárovací malta vápenná nastavená, hydraulické pojivo max.15 % z celkového objemu směsi, pro ruční spárování, zrnitost 2mm, soudržnost min.0,15Mpa..

Staničení 10-68 celková plocha 58mx 5,55m=321,9m2, narušení z 90% , oprava 289,7m2
Staničení 411-441 celková plocha 30mx4,26m=127,8m2,narušení ze 100%,oprava 127,8m2
Staničení 459-482 celková plocha 23mx 6,40m=147,2m2, narušení 100%, oprava 147,2m2
Staničení 529-535 celková plocha 6mx3,87=23,2m2, narušení 90%, oprava 20,9m2
Staničení 837-840 celková plocha 3mx 4,16=12,5m2, narušení 60%,oprava 7,5m2
Staničení 910-954 celková plocha 44m x 4,78m=210,4m2, narušení 80%,oprava 168,3m2
