INVESTOR Povodí Ohře s.p. Chomutov

STAVBA Pokratický potok -oprava zakrytého profilu 2. etapa
so 04 oprava spárování cihelné klenby

Oprava spárování opukové klenby

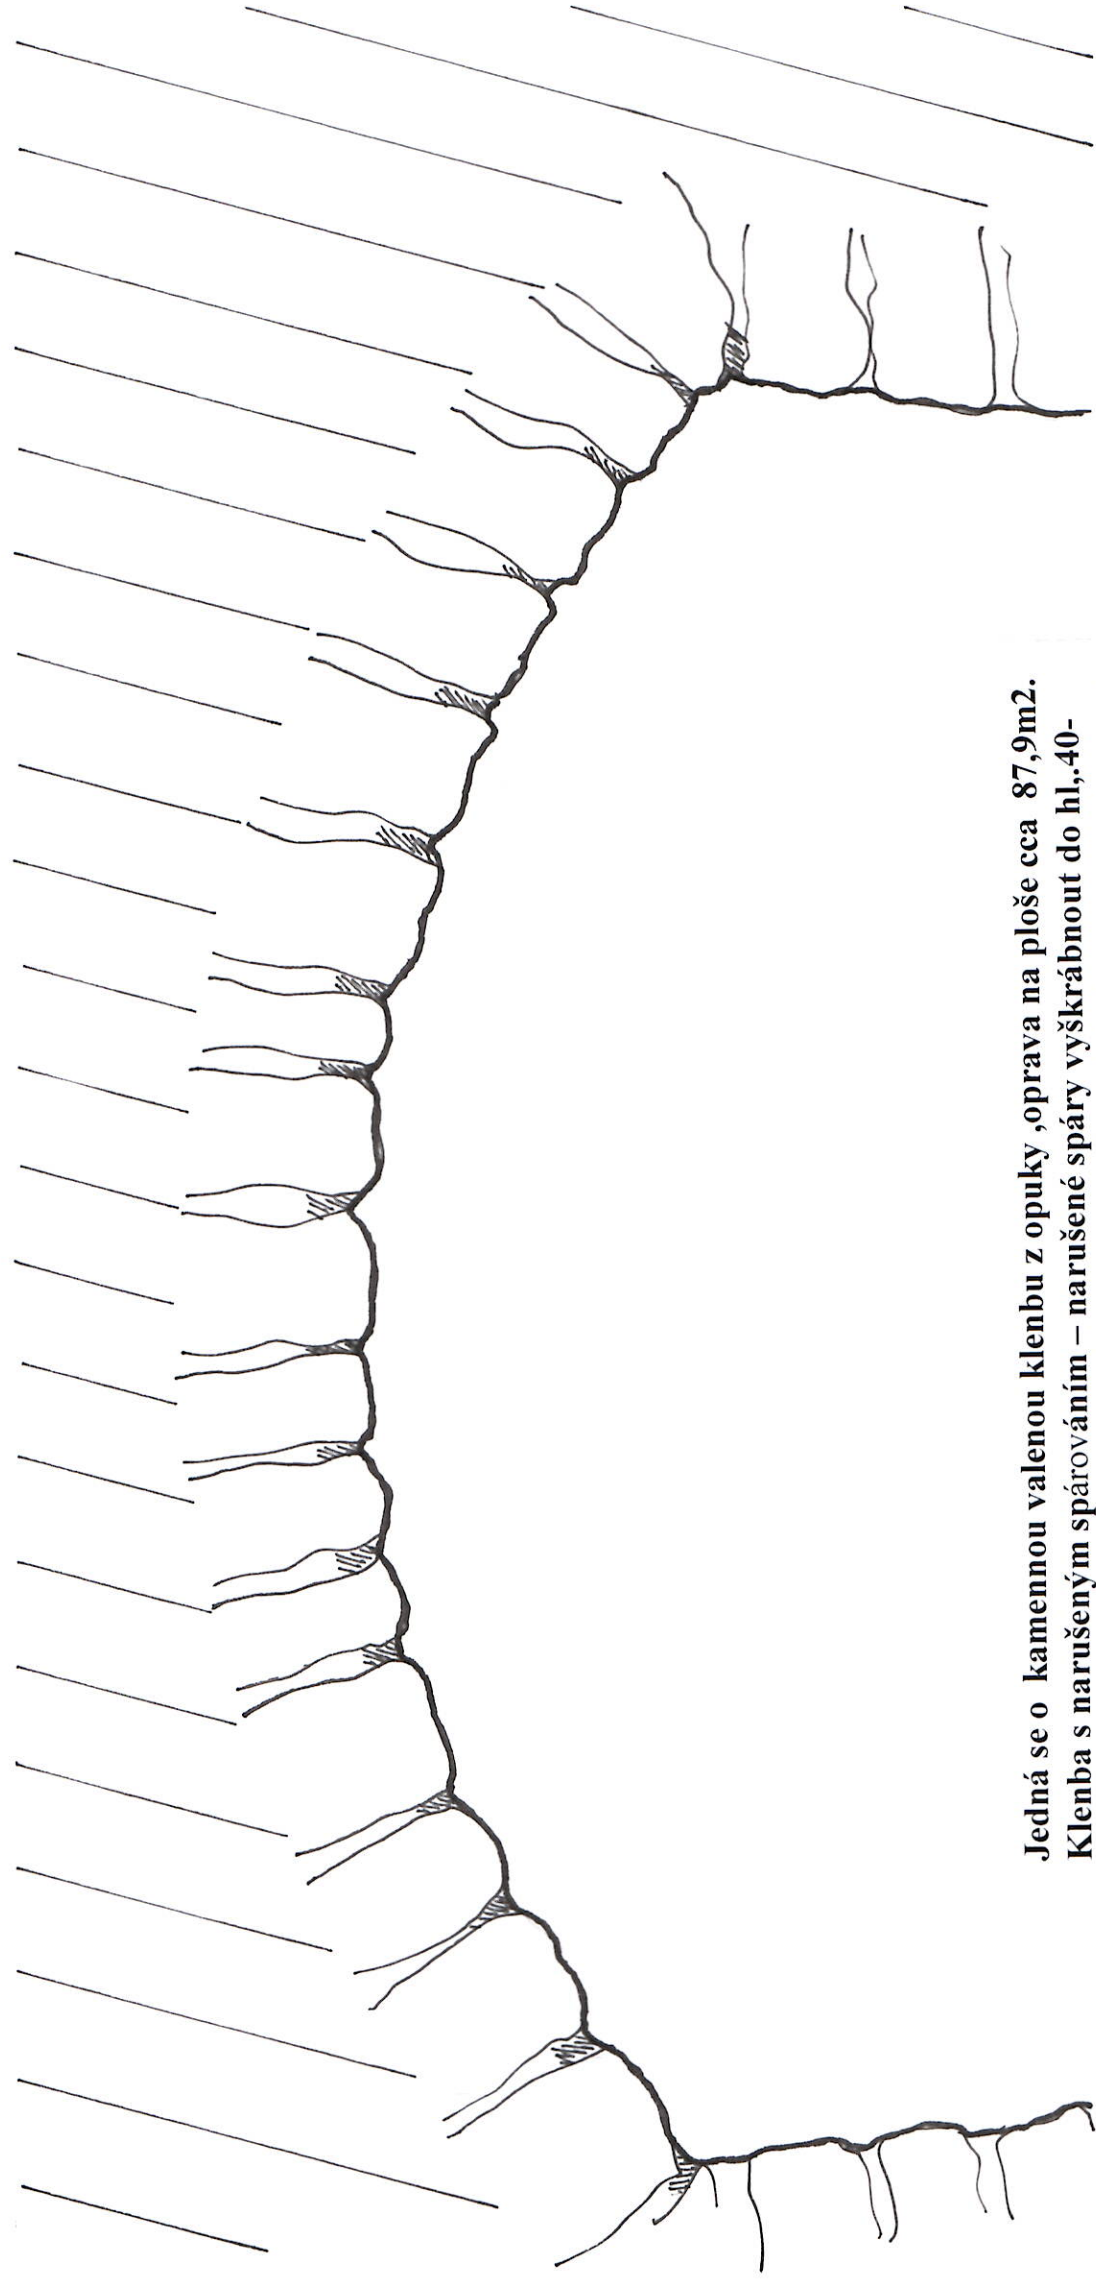
Jedná se o kamennou valenou klenbu z opuky ,oprava na ploše cca 87,9m².
Klenba s narušeným spárováním – narušené spáry vyškrábnout do hl.,40-60mm , očistit VVP cca 120 barů a provést spárování vápennou nastavovou spárovací maltou. Vzhledem k malé šířce spár hloubka spárování cca 20-40mm.

Staničení 410-411 celková plocha 1mx3,8m=3,8m², narušení 100%, oprava 3,8m²

Staničení 535-558 celková plocha 23mx4,06m=93,4m², narušení 90%, oprava 84,1m²

Povrch spáry zapustit cca 5-10 mm pod líc klenby .
Spárovací malta na opuku, vápenná nastavená, hydraulické pojivo max.15 % z celkového objemu příměsí, pro ruční spárování, zrnitost 2mm, soudržnost min.0,15Mpa. .
