HLAVNÍ PROHLÍDKA

Most přes náhon – zabetonovaný nosník

Objekt: Most ve Zvole přes náhon Úpy – zabetonovaný nosník

Datum provedení prohlídky: 18. 10. 2018

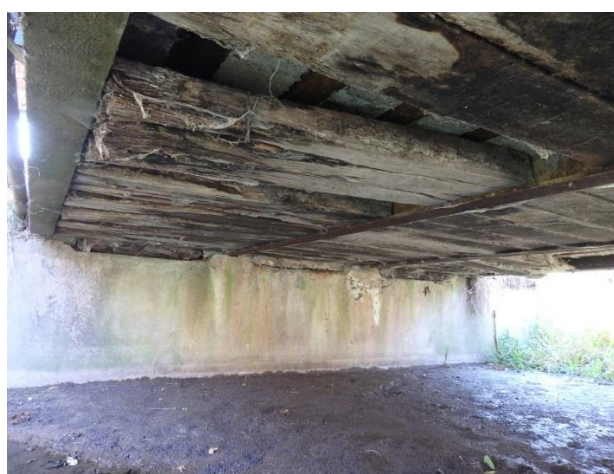
Beton opěry v horní části je mírně degradovaný (foto 4).

Dolní pásnice nosníků mezi hlavními nosíky nemají funkční protikorozi ochranu, dolní pásnice jsou korozně oslabené (foto 8, 9). Dřevěné trámce jsou místy vypadané a ztrouchnivělé (foto 4, 5).

foto 4 první opěra, podhled nosné konstrukce

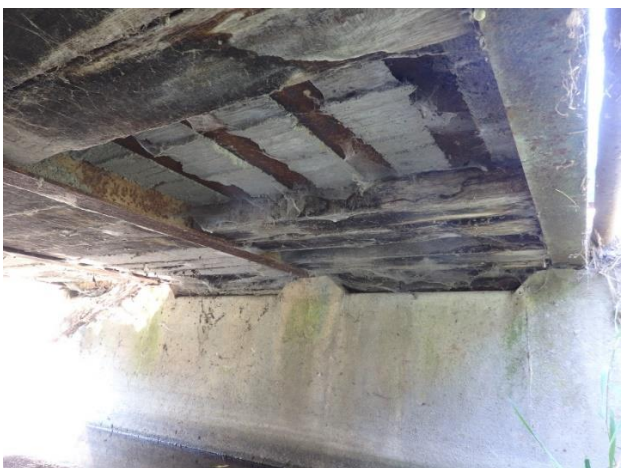
Na opěře nejsou zásadní poruchy (foto 5).

foto 5 druhá opěra, podhled nosné konstrukce

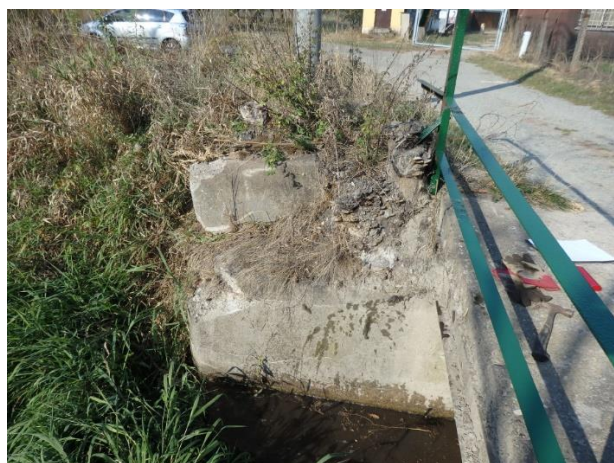
Levé křídlo má degradovaný beton (část křídla je uražená) (foto 6).

foto 6 druhá opěra, levé křídlo

Sanovat křídla u druhé opěry.

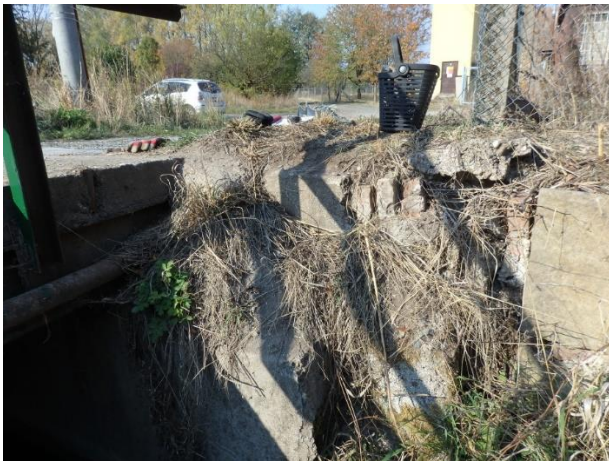
Pravé křídlo je degradované (foto 7).

foto 7 druhá opěra, pravé křídlo

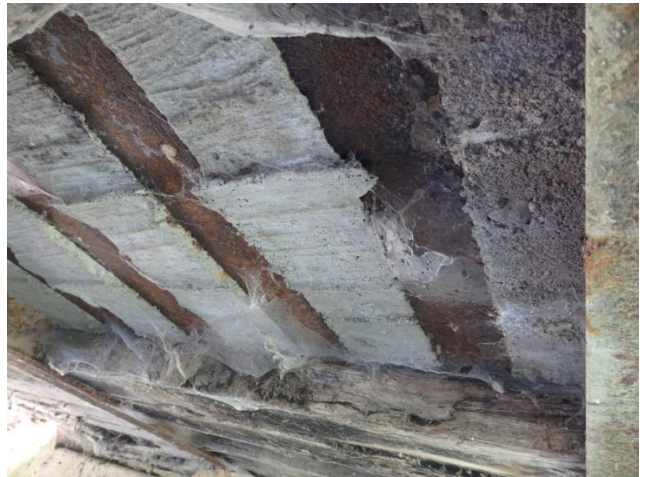
foto 8 nosná konstrukce, koroze

Provést protikorozi ochranu nižších nosníků (dolní pásnice).

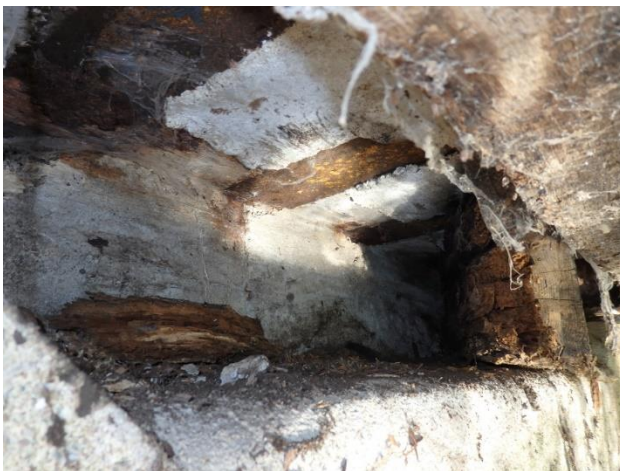
U uložení hlavních nosníků i nižších nosníků nebyly zjištěny poruchy (foto 9).

foto 9 nosná konstrukce, uložení, koroze nosníků

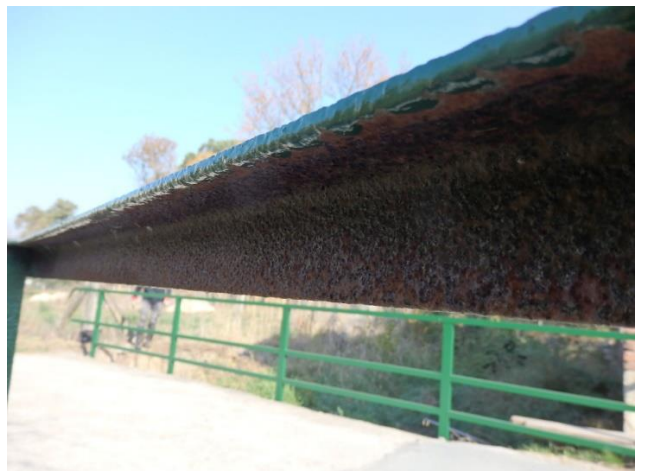
Protikorozi ochrana je pouze na části zábradlí (na vnitřních částí chybí) (foto 10).

foto 10 zábradlí, koroze

Provést protikorozi ochranu i vnitřní části zábradlí. Osadit značení mostu (číslo, ...).
