**Stavebně technický průzkum věžového objektu na
vodním díle Vidhostice**

Praha, listopad 2020

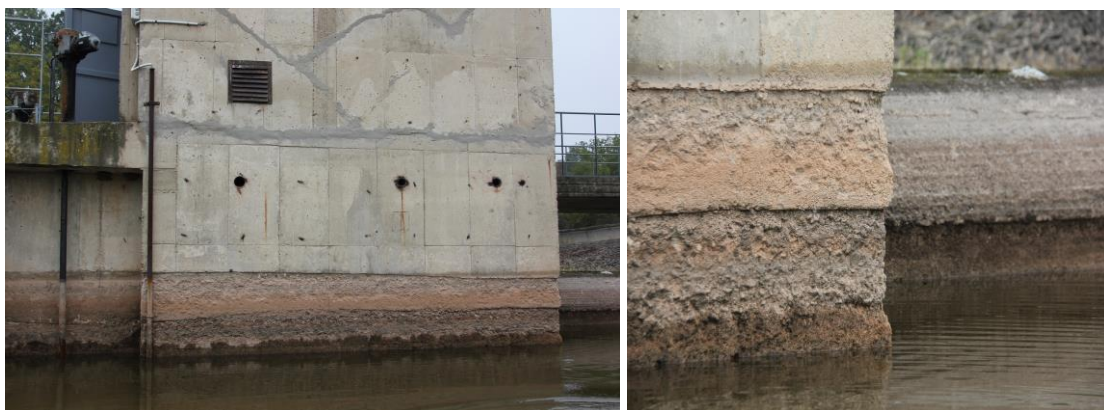
V rámci vizuální prohlídky tak byly na vnějším líci konstrukce zachyceny degradace betonu s hloubkou poškození od 5 mm do 10 mm, a to na ploše 16 m². Hlubší poškození konstrukce zejména v oblasti kolísání vodní hladiny byla zaznamenána na úrovni cca 22 m², a to s hloubkou poškození od 10 mm do 50 mm. Zejména v oblasti korodující výztuže jsou známky degradace hlubšího charakteru. Současně byly zachyceny na konstrukci hlubší defekty v místě odlomených hran konstrukce či v oblasti probíhající rozsáhlejší koroze výztuže s hloubkou poškození od 50 mm do 70 mm, a to na ploše 11 m².

Foto: narušení konstrukce degradací v místě kolísání vodní hladiny

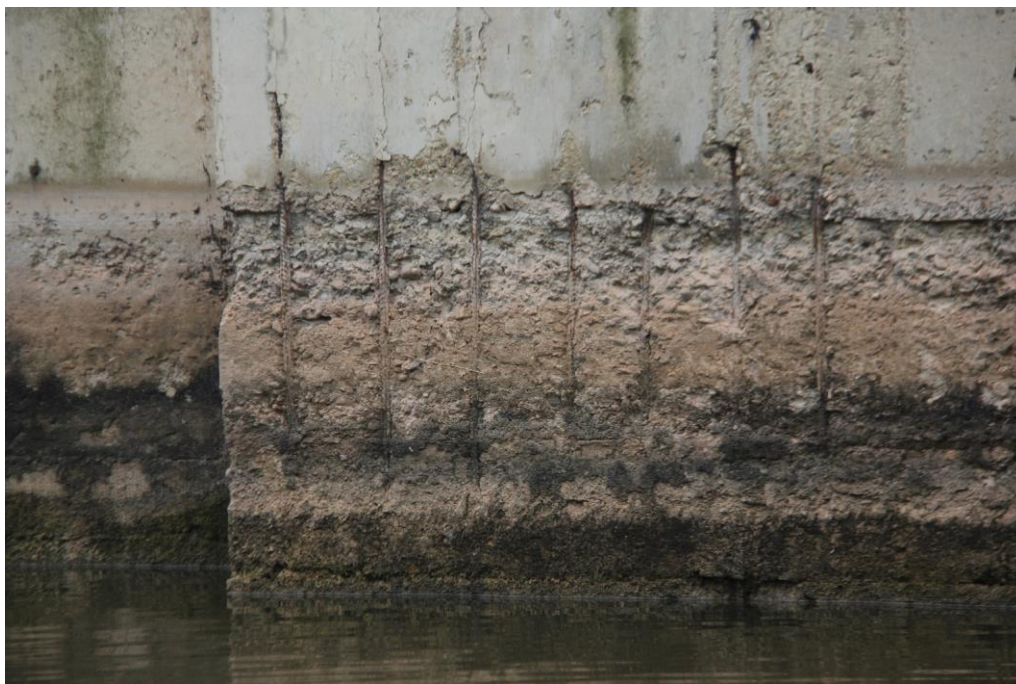
Na vnějším líci věžového objektu byla dále zaznamenána koroze výztuže v celkovém rozsahu 19 m s korozními úbytky, pohybujícími se v intervalu od 2 do 4 mm, v lokálních oblastech však i na úrovni 6 mm. Dále byly zastiženy korodující rádlovací dráty, což se

Dále byly na konstrukci zachyceny trhliny, které především kopírují rastr svislé výztuže. Expanzní účinky korozních zplodin na výztuži postupně vedou k oddělování krycích vrstev. Šíře trhlin nepřesahuje 0,4 mm a jejich celková délka je cca 17 m.

Foto koroze výztuže v oblasti s odpadnutou krycí vrstvou betonu

Po předúpravě povrchu, mechanickém obourání nesoudržných partií je nezbytné odhalenou výztuž očistit od korozních zplodin a na její povrch pak aplikovat vhodný antikoroziční nátěr nebo adhezni můstek s inhibitory koroze. Teprve poté je možné provést fixaci subtilních KARI sítí (rastr ok cca 40 x 40 mm a průměr sítě cca 1,2 mm), pomocí minimálně pěti ocelových trnů (kotev)/m². Tloušťka sanovaných ploch se řídí podle stupně vlivu prostředí dle ČSN EN 206 nebo podle požadované tloušťky projektem. Skutečnost, že konstrukce je vystavěna z nemrazuvzdorného betonu, je podstatná a dlouhodobě neumožňuje kotvit k povrchu spolehlivě žádné reprofilační vrstvy adhezí.

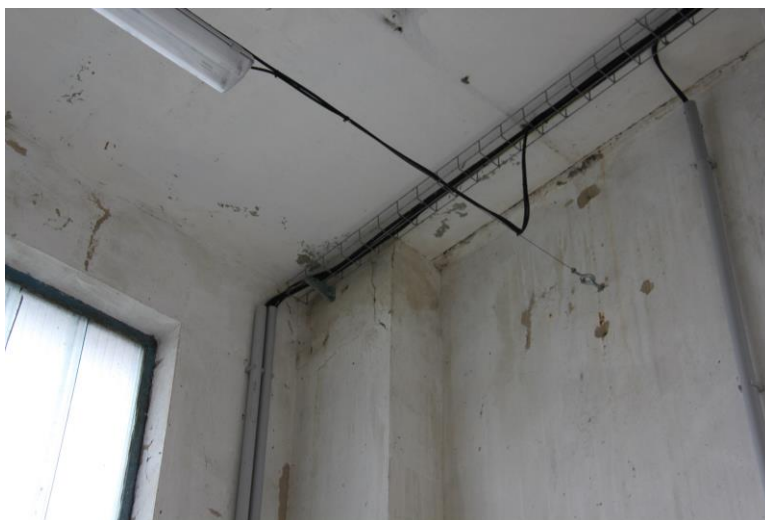
Na vnitřním líci zkoumaného objektu jsou celoplošně aplikovány vápenocementové omítky, jejichž tloušťka se pohybuje v intervalu od 10 do 18 mm. Ty jsou především nad úrovní podlahy zasaženy rozsáhlou vlhkostí a dochází tak postupně k jejich delaminaci. Zcela zásadní defekty jsou zaznamenány v oblasti prosvětlovacích výplňových prvků typu Copilit, které vykazují rozsáhlé poškození na úrovni minimálně 30 % povrchu. Jelikož tyto konstrukční prvky nezamezují zásadnímu pronikání mrazových cyklů a na konstrukci tak vznikají poměrně rozsáhlé teplotní spády, dochází k poškození především samotné okenní špalety, která vykazuje rozsáhlou degradaci na vnitřním líci konstrukce. Tato oblast je zasažena trhlinami a dutinami.

Lokální degradace je také zaznamenána na spodním líci stropní konstrukce, a to především vypadáváním záливkové malty mezi jednotlivými prefabrikáty. Tím, že je obnoven horní líc střešního pláště, nedochází k dalšímu poškozování konstrukce a lze hovořit o zastavení či stabilizaci stávající stropní desky. Nepříznivým faktorem uvnitř objektu je zvýšená vlhkost. Ta se projevuje především v místech rohů, kde lokálně vznikají plísň nebo dochází k výskytu některých defektů především zvýšenou korozí uvnitř konstrukčního prvku (sloupy).

Foto: lokální defekty uvnitř věžového objektu (nadmírná část)

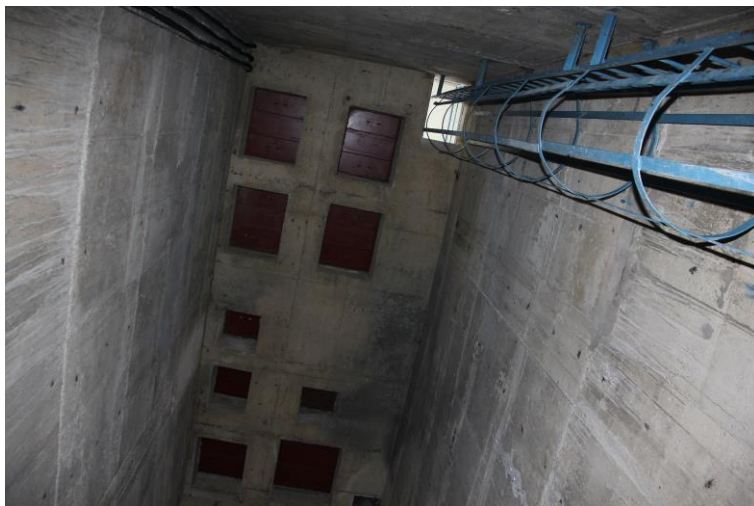
Při prohlídce vnitřního líce části armaturního prostoru na úrovni dna bezpečnostního přelivu (u šoupat) nejsou na spodním líci stropní desky zřejmé významnější defekty. Obvodové stěny v této části objektu vykazují lokální průsaky, doplněné trhlinami a výskytem uhličitánových výluhů. Současně zde byla zachycena lokální koroze výztuže. Přesto nejsou stěny zásadně poškozeny.

Foto lokální defekty uvnitř věžového objektu (podzemní část – armaturní prostor)

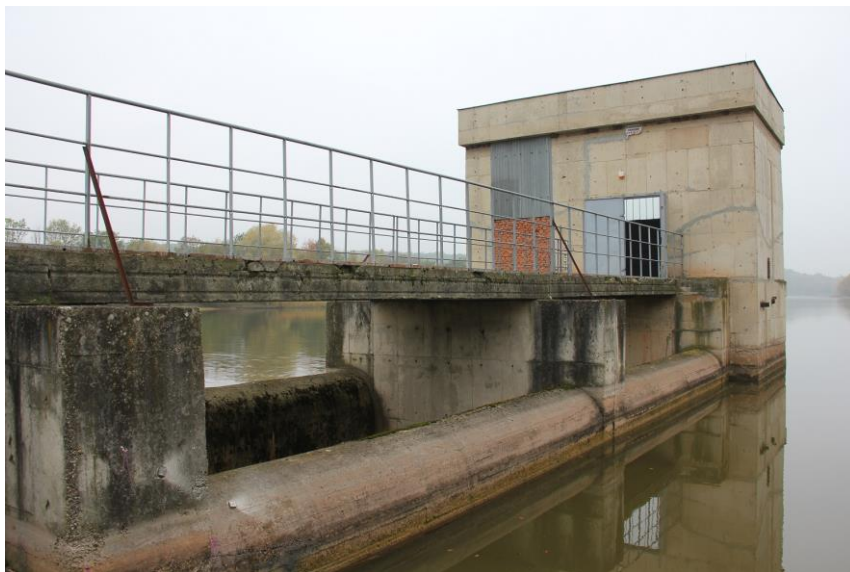
Obě přelivné hrany bezpečnostního přelivu jsou zaobleny a jedná se o masivní stěny, které vykazují na svém povrchu stran vizuálního hodnocení především nedotěsněné pracovní spáry, kterými do konstrukce zatéká a vznikají zde výkvěty uhličitánových výluhů. To souvisí s tím, že se vyplavuje hydraulické pojivo z cementové matrice betonu. Rozsah trhlin i takto

nedotěsněných pracovních spár lze odhadovat na cca 28 m. Šíře těchto trhlin nepřesahuje 0,5 mm. Zmiňované trhliny jsou doprovázené uhličitánovými výluhy v celkovém rozsahu 12 m².

Foto: celkový pohled na přelivná pole bezpečnostního přelivu

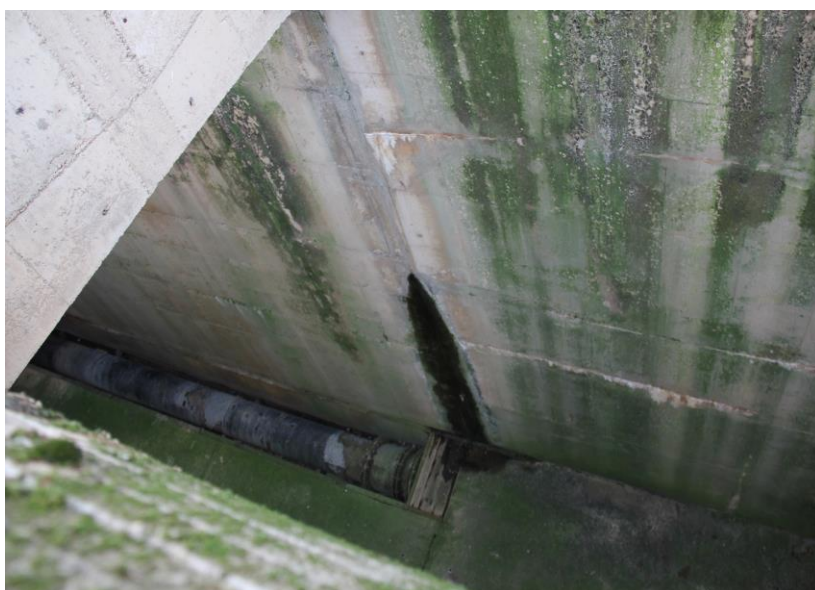
Na povrchu přelivných ploch se vyskytují také úsady mechů v celkovém rozsahu 40 % povrchu. Za zcela zásadní lze považovat, že některé oblasti přelivných ploch jsou špatně probetonovány a vzniklá hnízda tak byla zaznamenána na ploše cca 15 % povrchu konstrukce.

Dále zde byly zaznamenány korodující rádlovací dráty (bodová koroze), a to v plošném rozsahu cca 20 % povrchu konstrukce. Prozatím v těchto oblastech nedochází k výraznému oddělování krycích vrstev. Dutiny zde byly zaznamenány v rozsahu cca 2 m².

Foto: trhliny a nedotěsněné pracovní spáry na přelivných plochách

Po předúpravě povrchu je nezbytné trhliny pod šířku 0,5 mm dotěsnit např. těsnicí krystalizační přísadou, nebo nízkoviskózní epoxidovou zálivkou. Současně je možné počítat s tím, že mechanicky kotvená sanace bude provedena pouze v oblasti kolísání vodní hladiny. Při plánování tohoto kroku je však nezbytné brát v úvahu, že rozsah kolísání vodní hladiny je značný a tak sanace musí být provedena pod úrovní pomyslné rysky, a to minimálně 50 cm v obou směrech.

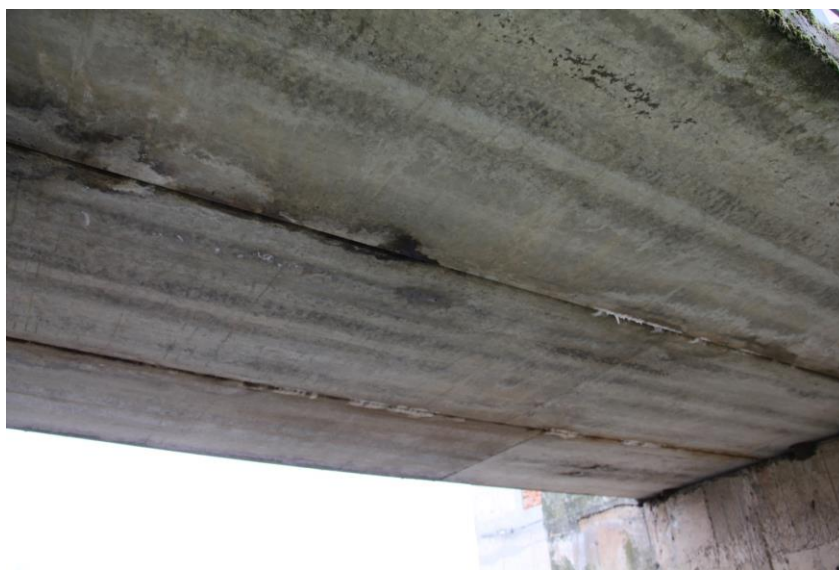
V podélném směru konstrukce jsou uloženy hlavní nosné prvky v počtu 3 kusy vedle sebe. Mezi jednotlivými spárami vizuální prohlídka zaznamenala výluhy v celkové délce 5 m. Je zřejmé, že z horního líce do konstrukce zatéká. Při obhlídce horního líce konstrukce (nabetonávka) bylo zjištěno, že dochází v některých oblastech k jejímu úplnému rozpadu, a to na ploše cca 6 m². Současně je povrch celoplošně zasažen všesměrnými trhlinami, a to opět celoplošně. Je tedy zřejmé, že povrchové vrstvy se postupně od konstrukce oddělují a dochází k jejich úplnému rozpadu. To také souvisí s tím, že do konstrukce dlouhodobě zatéká, což ji v dalším střednědobém časovém horizontu může výrazněji poškodit.

Foto výluhy na spodním líci mostovky – stopy po zatékání do konstrukce

V rámci provedeného průzkumu je zřejmé, že do mostní konstrukce z horního líce dlouhodobě zatéká. Povrchové vrstvy nadbetonávky jsou značně poškozeny trhlinami. Současně tyto vrstvy vykazují poměrně rozsáhlé sítě trhlin a dutin. Považujeme za nezbytné tuto povrchovou vrstvu z konstrukce odstranit, a to pomocí mechanického bourání nebo odfrézování. Podstatou celého sanačního zásahu tak bude obnova horní pečetící vrstvy, resp. hydroizolační vrstvy nad nosnou mostní konstrukcí. Ze spodního líce jsou zřejmé lokální oblasti s výluhy, kde do konstrukce dlouhodobě zatéká. Pro úspěšnost samotného sanačního zásahu je nezbytné tyto jevy zcela zastavit a omezit jakékoliv vnikání vody do konstrukce. Poté se doporučuje povrchové vrstvy mostní konstrukce, resp. jejich pojížděnou část nově opatřit vhodným cemento-betonovým krytem, nebo živичným povrchem.

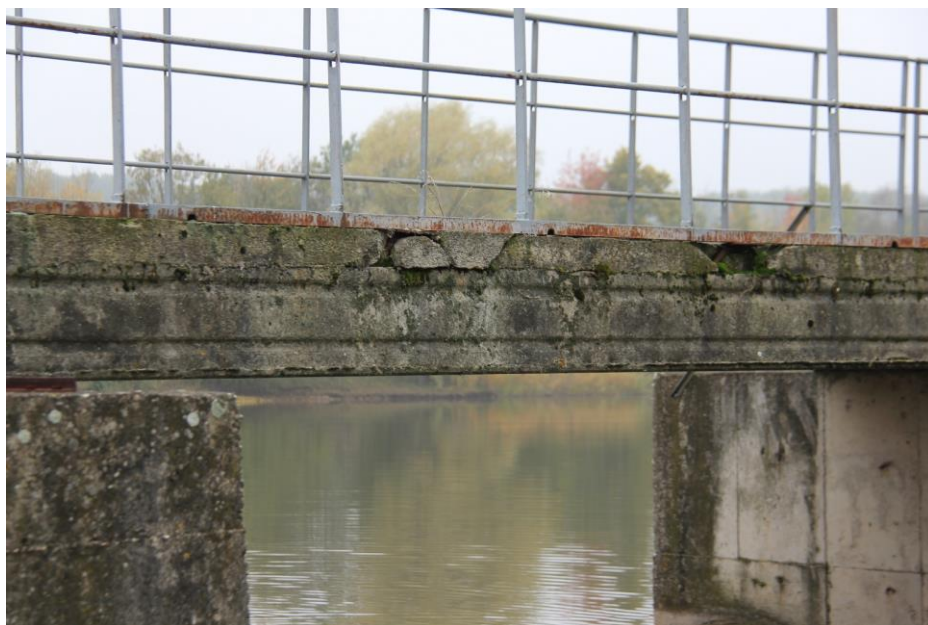
S mrazovou degradací také souvisí narušení zhlaví konstrukce, resp. boku nosných prvků, kde byla zachycena hloubka poškození až 8 mm, a to na ploše cca 5 m². Podobné poškození se vyskytuje také v případě zhlaví podpor mostovky, a to v celkovém rozsahu 20 % povrchu.

Foto poškození nabetonávky mostní konstrukce mrazovou degradací

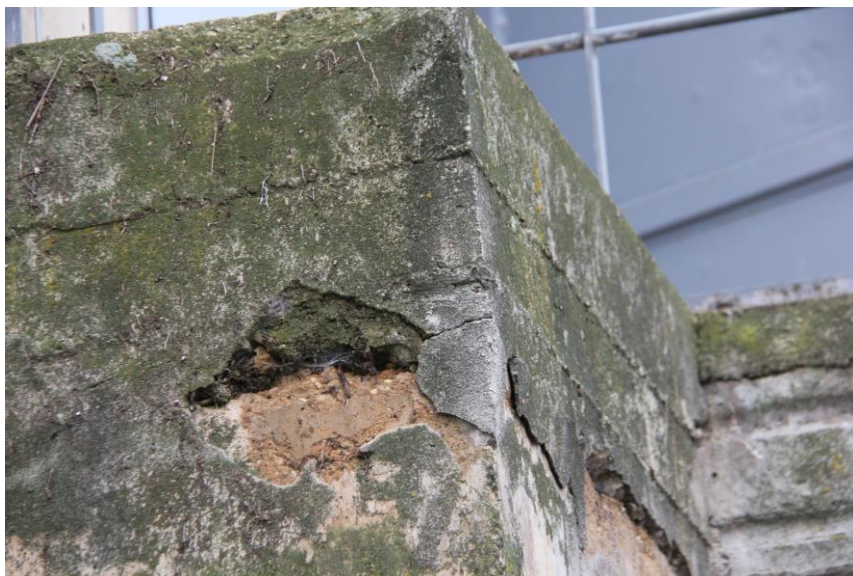
V místě podpory, která je kontaktně dobetonována k věžovému objektu, bylo zaznamenáno oddělení zhlaví konstrukce v místě uložení mostovky. Jedná se o oddělenou část zhlaví v celkovém rozsahu cca 0,9 m².

Foto defekty zhlaví stěny, sloužící jako úložný práh mostovky

Podstatným krokem v oblasti mostovky je v místě úložného prahu viditelný rozpad horní oblasti zhlaví pilíře. Tuto část konstrukce doporučujeme mechanicky obourat, fixovat výztuž (sítě) a dobetonovat. Opět je nezbytné mít na paměti všechny degradační procesy, kterými je konstrukce zasažena.

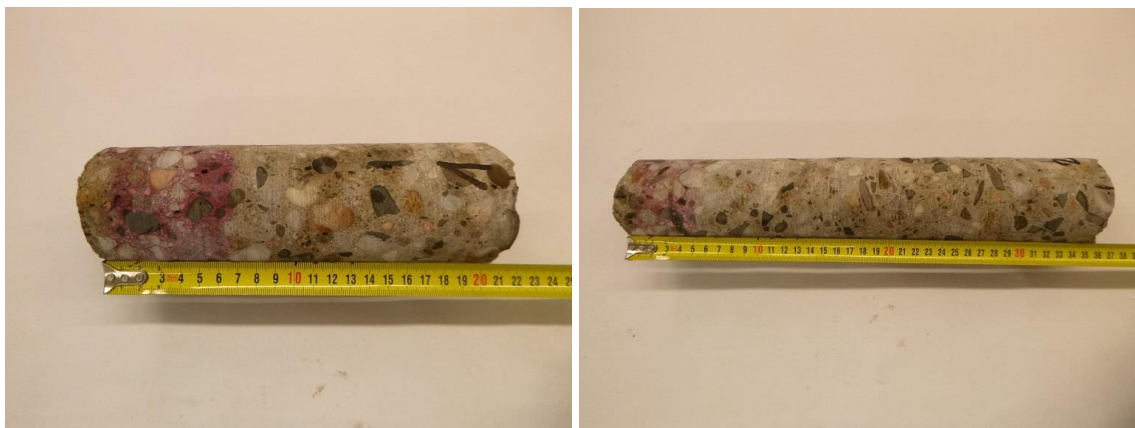
Jádrové vývrtky č. 1 a 2 byly odebrány z přelivného pole bezpečnostního přelivu, a to z boku konstrukce těsně nad stávající hladinou vody. Čela obou vývrtů vykazují poškození konstrukce vlivem degradace do hloubky až 10 mm. Na plášti vynesných jádrových vývrtů je zřejmý jemnozrnný beton, tvořený jak těžným říčním kamenivem, tak i lokálně drceným lomovým kamenivem převážně frakcí 4/8 a 8/16. Větší zrna kameniva na plášti vývrtů zcela absentují. Přesto je možné konstatovat, že i když se jedná o jemnozrnné betony, že kamenivo je rovnoměrně rozloženo na plášti vynesných jádrových vývrtů. Maltový tmel je velmi hutný a nevykazuje známky významnějších vzduchových pórů. Při odběru jádrových vývrtů byla ve vzdálenosti cca 100 mm zachycena výztuž o průměru 16 mm. Ta je korozně zcela intaktní. Hloubka zkarbonatované vrstvy, zjištěná na povrchu pláště jádrových vývrtů, je cca 12 mm. Jiné degradační procesy či poškození vývrtů není zcela zřejmé.

Foto vnesená tělesa jádrových vývrtů č 1 a 2

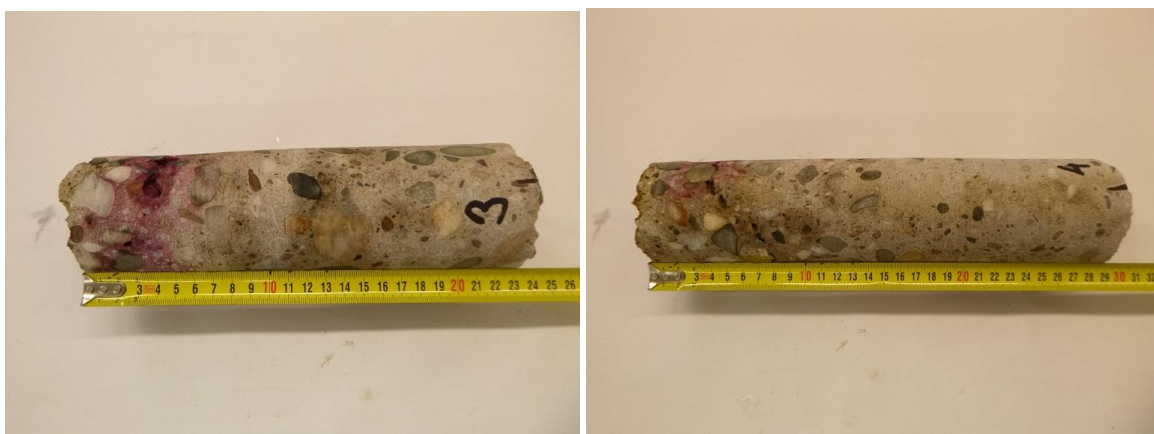
Jádrové vývrty č. 3 a 4 byly odebrány z vnějšího líce pláště věžového objektu, a to především v oblasti regulačních šoupat. Čela jádrových vývrtů jsou poškozena do hloubky cca 12 mm a fenolftaleinový test prokazuje, že hloubka poškození je na úrovni až 20 mm. Současně v těsných podpovrchových partiích byla zachycena výztuž ve vzdálenosti cca 35 mm o průměru cca 16 mm. Oblast uložení výztuže je také velmi špatně zhutněna a vykazuje zde dutiny. Výztuž je povrchově korozně napadena, přesto prozatím nejsou korozní úbytky na výztuži natolik velké, aby expanzní účinky korozních zplodin oddělily čelo betonu od výztuže. Beton je tvořen frakcemi kameniva 4/8 a 8/16, a to především těžného říčního, doplněného lomovým kamenivem. Na plášti obou vývrtů byla v lokálních oblastech také zachycena větší zrna o maximálním rozměru 25 x 40 mm a současně 20 x 50 mm. Jedná se pouze o dislokovaná kameniva v počtu 1 kus na každém vývrtu. V ostatních případech se jedná o jemnozrnné betony s převažující frakcí 4/8, resp. 8/16. Maltový tmel je velmi kvalitně zpracován, je hutný a nevykazuje známky zásadních vzduchových pórů. Současně na plášti vnesených jádrových vývrtů nebyly zachyceny žádné degradační procesy či jiné poškození.

Foto vnesená tělesa jádrových vývrtů č 3 a 4

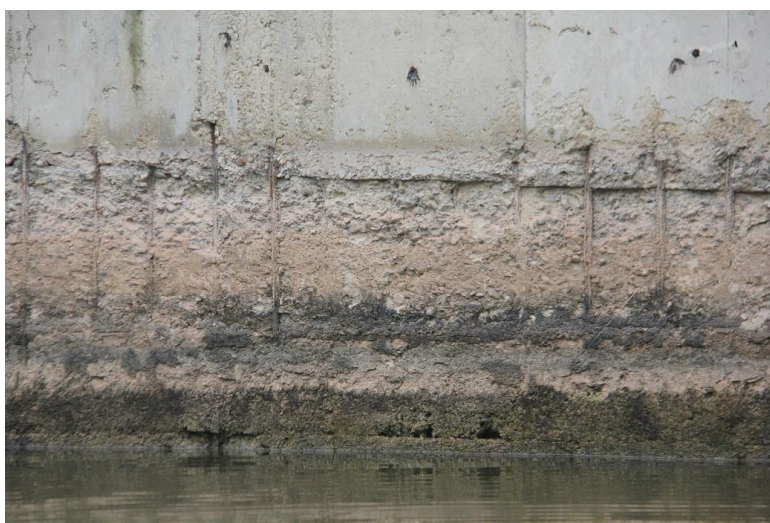
Foto koroze výztuže v oblasti kolísání vodní hladiny – věžový objekt

Z výše uvedených výsledků zkoušek vyplývá, že aktuální korozní stav výztuže u všech zkoumaných konstrukcí je z hlediska korozní stability nevyhovující, neboť prakticky veškerá výztuže se již nachází ve zkarbonatované oblasti betonu, kde není jeho alkalitou chráněna před rozběhem koroze výztuže.
