Z á v ě ř e č n á z p r á v a

jez BRNO - Komín

- průzkum jezu

PS Profi s.r.o.
31. 3. 2020
Zpracoval: Radek Jančar
Martin Pernica

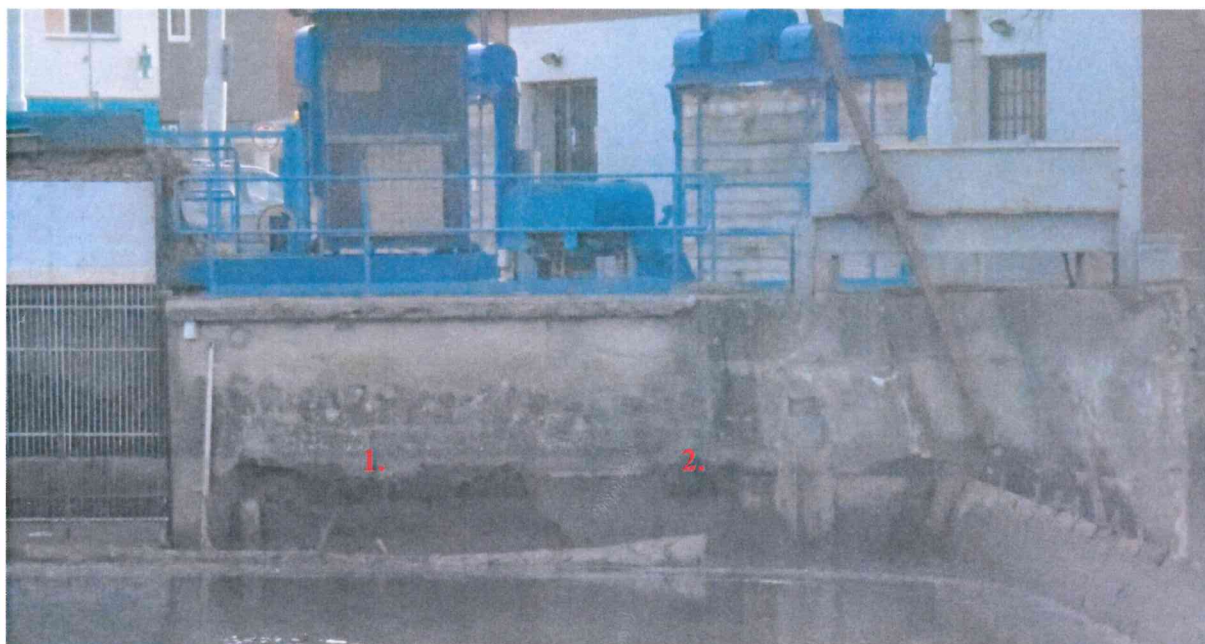
Levá břehová opěrná zeď – průzkum byl proveden od nátoky na elektrárnu směrem ke klapce, opěrná zeď je monolitická, plošná poškození v místě kolísání hladiny (bod č. 1 a 2). Na začátku zdi jsou dva svislé ocelové profily.

Levá břehová opěrná zeď v nadjezí, monolitická část – pohled

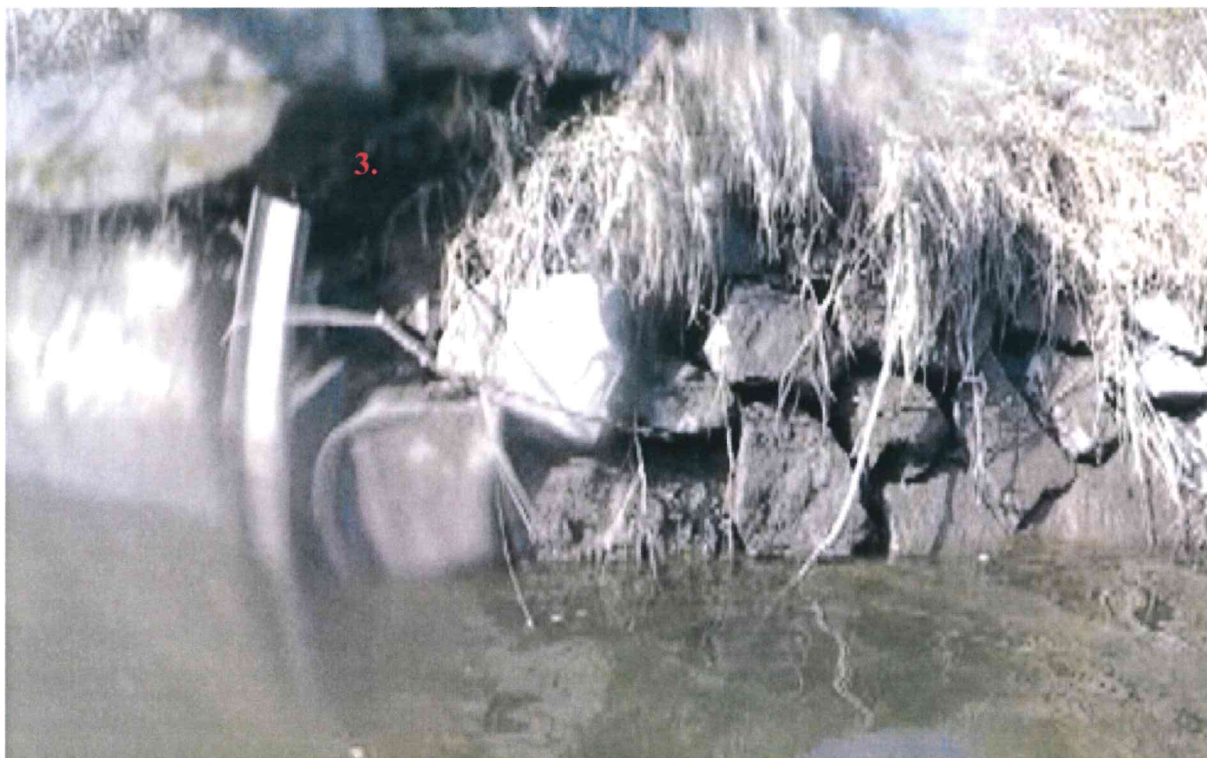
Pravá břehová opěrná zeď - průzkum byl proveden od konce zdi směrem po toku vody. Začátek kamenného obkladu nad hladinou úplně chybí. Spárování ostatních kamenů nad hladinou je silně poškozené (chybí kolem celých kamenů), dochází k rozpadu dlažby a prorůstání vegetací. V místě napojení na monolitickou část je již díra s vypadávajícími kameny (bod č. 3). V zatopené části je opevnění zaneseno sedimentem.

Pravá břehová opěrná zeď v nadjezí – napojení kamenné a monolitické části – pohled

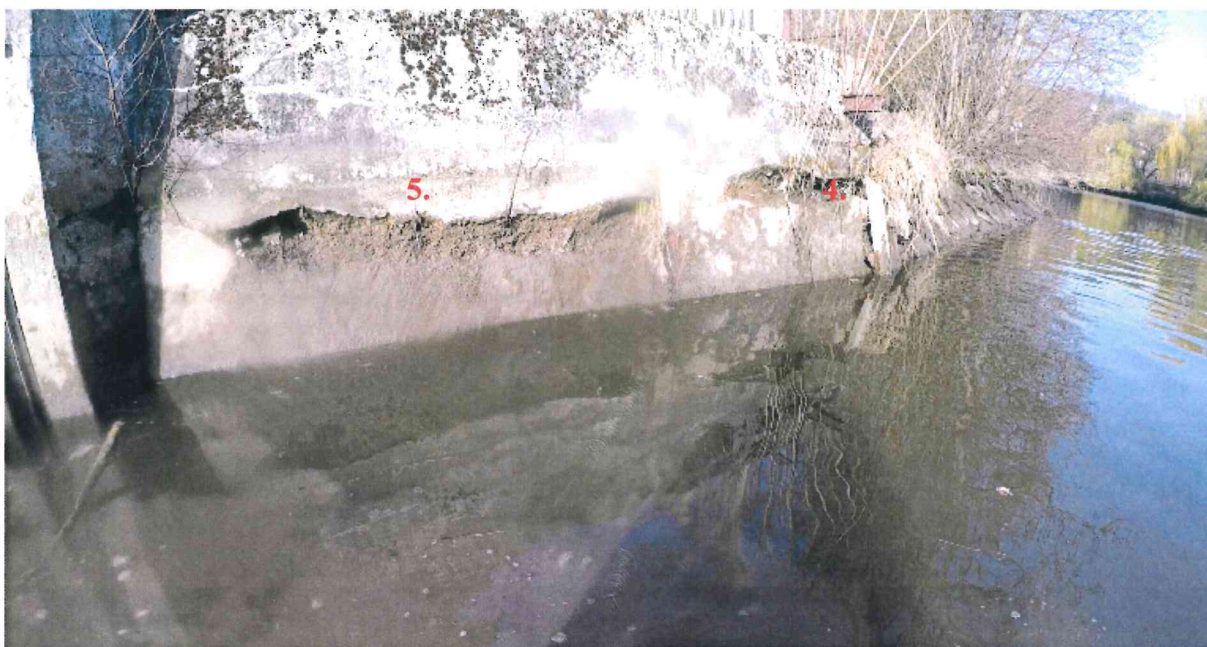
Monolitická část zdi je poškozena v místě kolísání hladiny prakticky v celé délce, do zatopené části poškození nezasahuje. Největšími nálezy jsou body č. 4 a 5.

Pravá břehová opěrná zeď v nadjezí – monolitická část - pohled

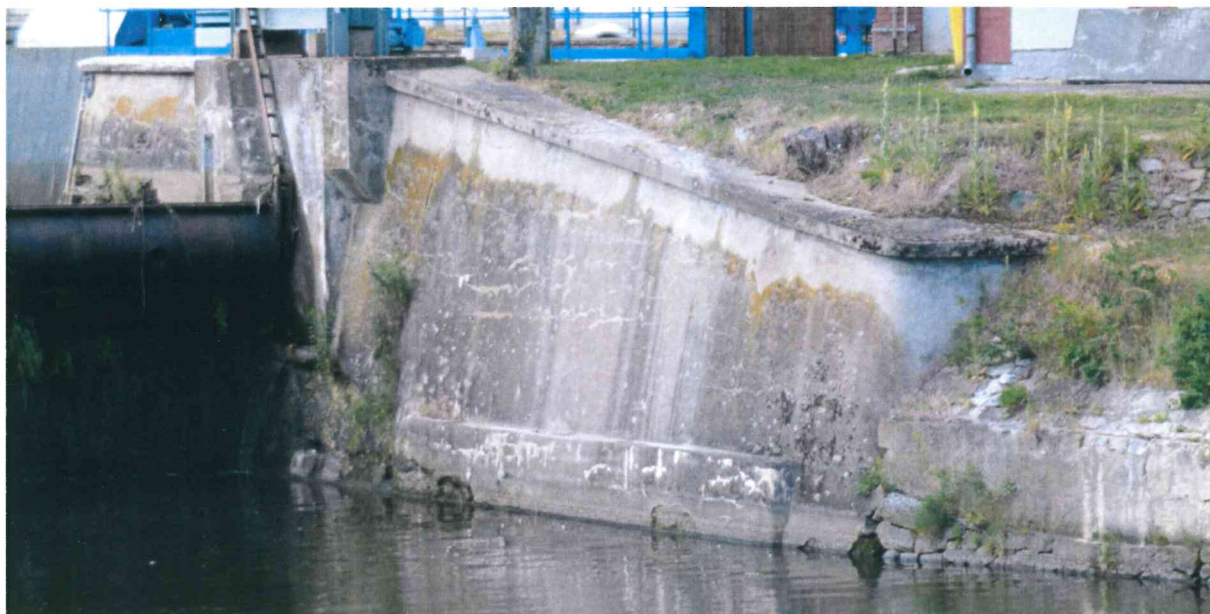
Monolitická část zdi je poškozena v místě kolísání hladiny, poruchy nezasahují do trvale zatopené části. Hloubka vody plynule vzrůstá ze 1,1 (na prahu) až do hloubky 2 m (pod klapkou), dno je tvořeno betonem a pokryto vrstvou jemného sedimentu tloušťky 1cm.

Levá břehová opěrná zeď v podjezí, monolitická část – pohled

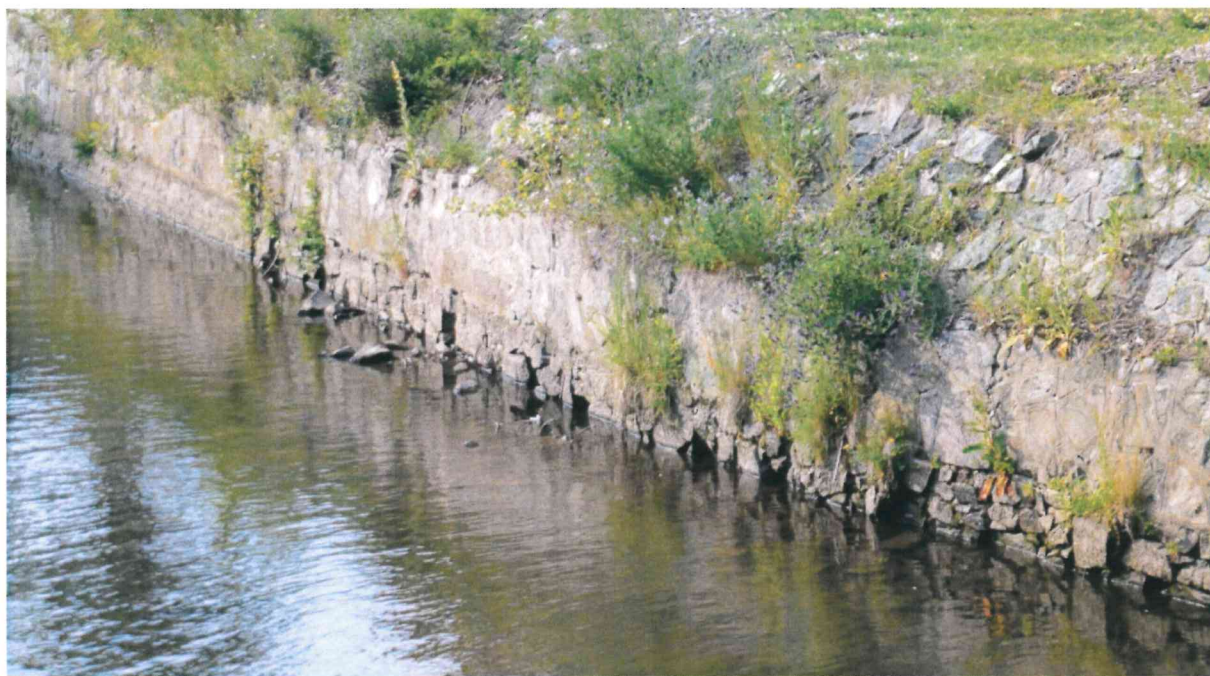
Levá břehová opěrná zeď - průzkum byl proveden od opraveného výtoku elektrárny směrem ke klapce. Zeď je z části tvořena kamenným zdivem, zčásti je monolitická. V místě kolísání hladiny (cca 0,5 m) jsou spáry silně poškozeny od hloubky 10 cm až do místy i 350 mm, lokálně dochází k uvolnění a vypadávání kamenů. Ze spár vyrůstá vegetace. Hloubka vody u paty zdi je proměnlivá, v místě napojení na výtok elektrárny dosahuje 1,2m, odkud se plynule zvedá v délce 23m na hloubku 0,1-0,3m. Směrem ke klapce hloubka opět vzrůstá na hodnotu 1,1m v místě betonového prahu. Dno je tvořeno kamenný záhozem, místy překrytým jemnými sedimenty.

Levá břehová opěrná zeď v podjezí, kamenná část – pohled

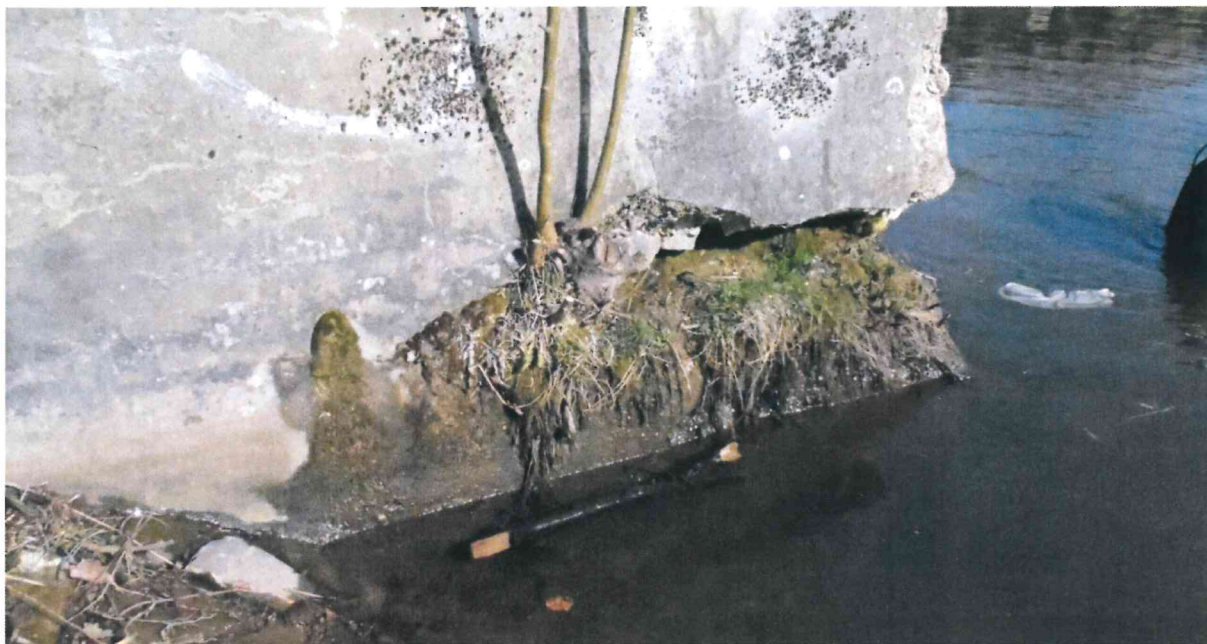
Pravá břehová opěrná zeď - průzkum byl proveden od jezu směrem po toku vody. Monolitická část zdi je poškozena prakticky v celé délce v místě kolísání hladiny (300 – 700 mm, hloubka až 250 mm). Poruchy nezasahují do trvale zatopené části. Hloubka vody plynule klesá ze 2m pod klapkou na 1,1m v místě prahu.

Pravá břehová opěrná zed' v podjezí, monolitická část – pohled

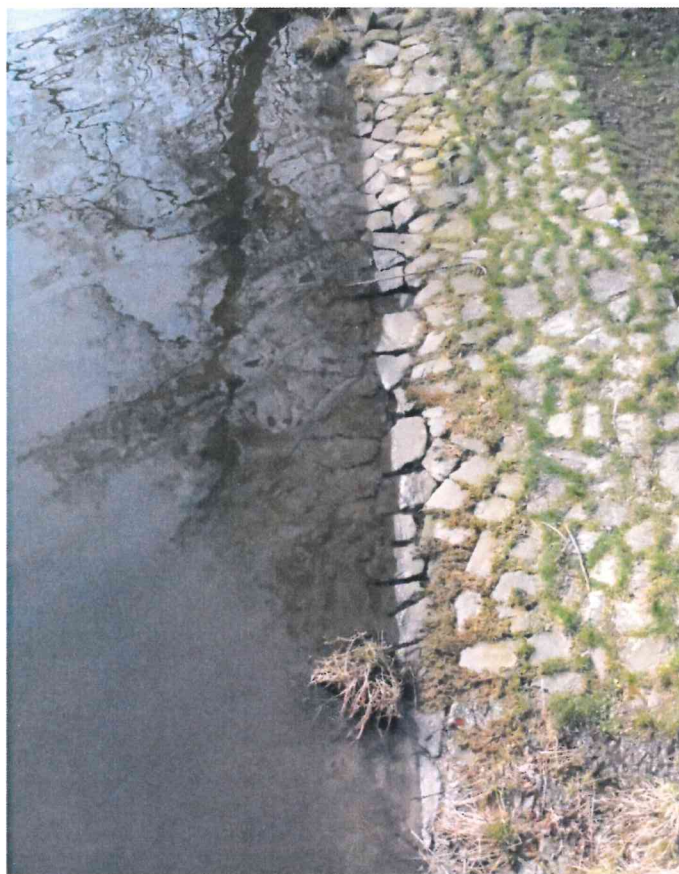
Na zed' navazuje opevnění břehu kamennou dlažbou, která je prorostlá vegetací a místo ukončení tak není zřejmé. V zatopené části je dlažba částečně překryta jemným sedimentem, v místě kolísání hladiny (0,5 m) chybí spárovací hmota.

Opevnění pravobřežní části v podjezí, kamenná dlažba – pohled

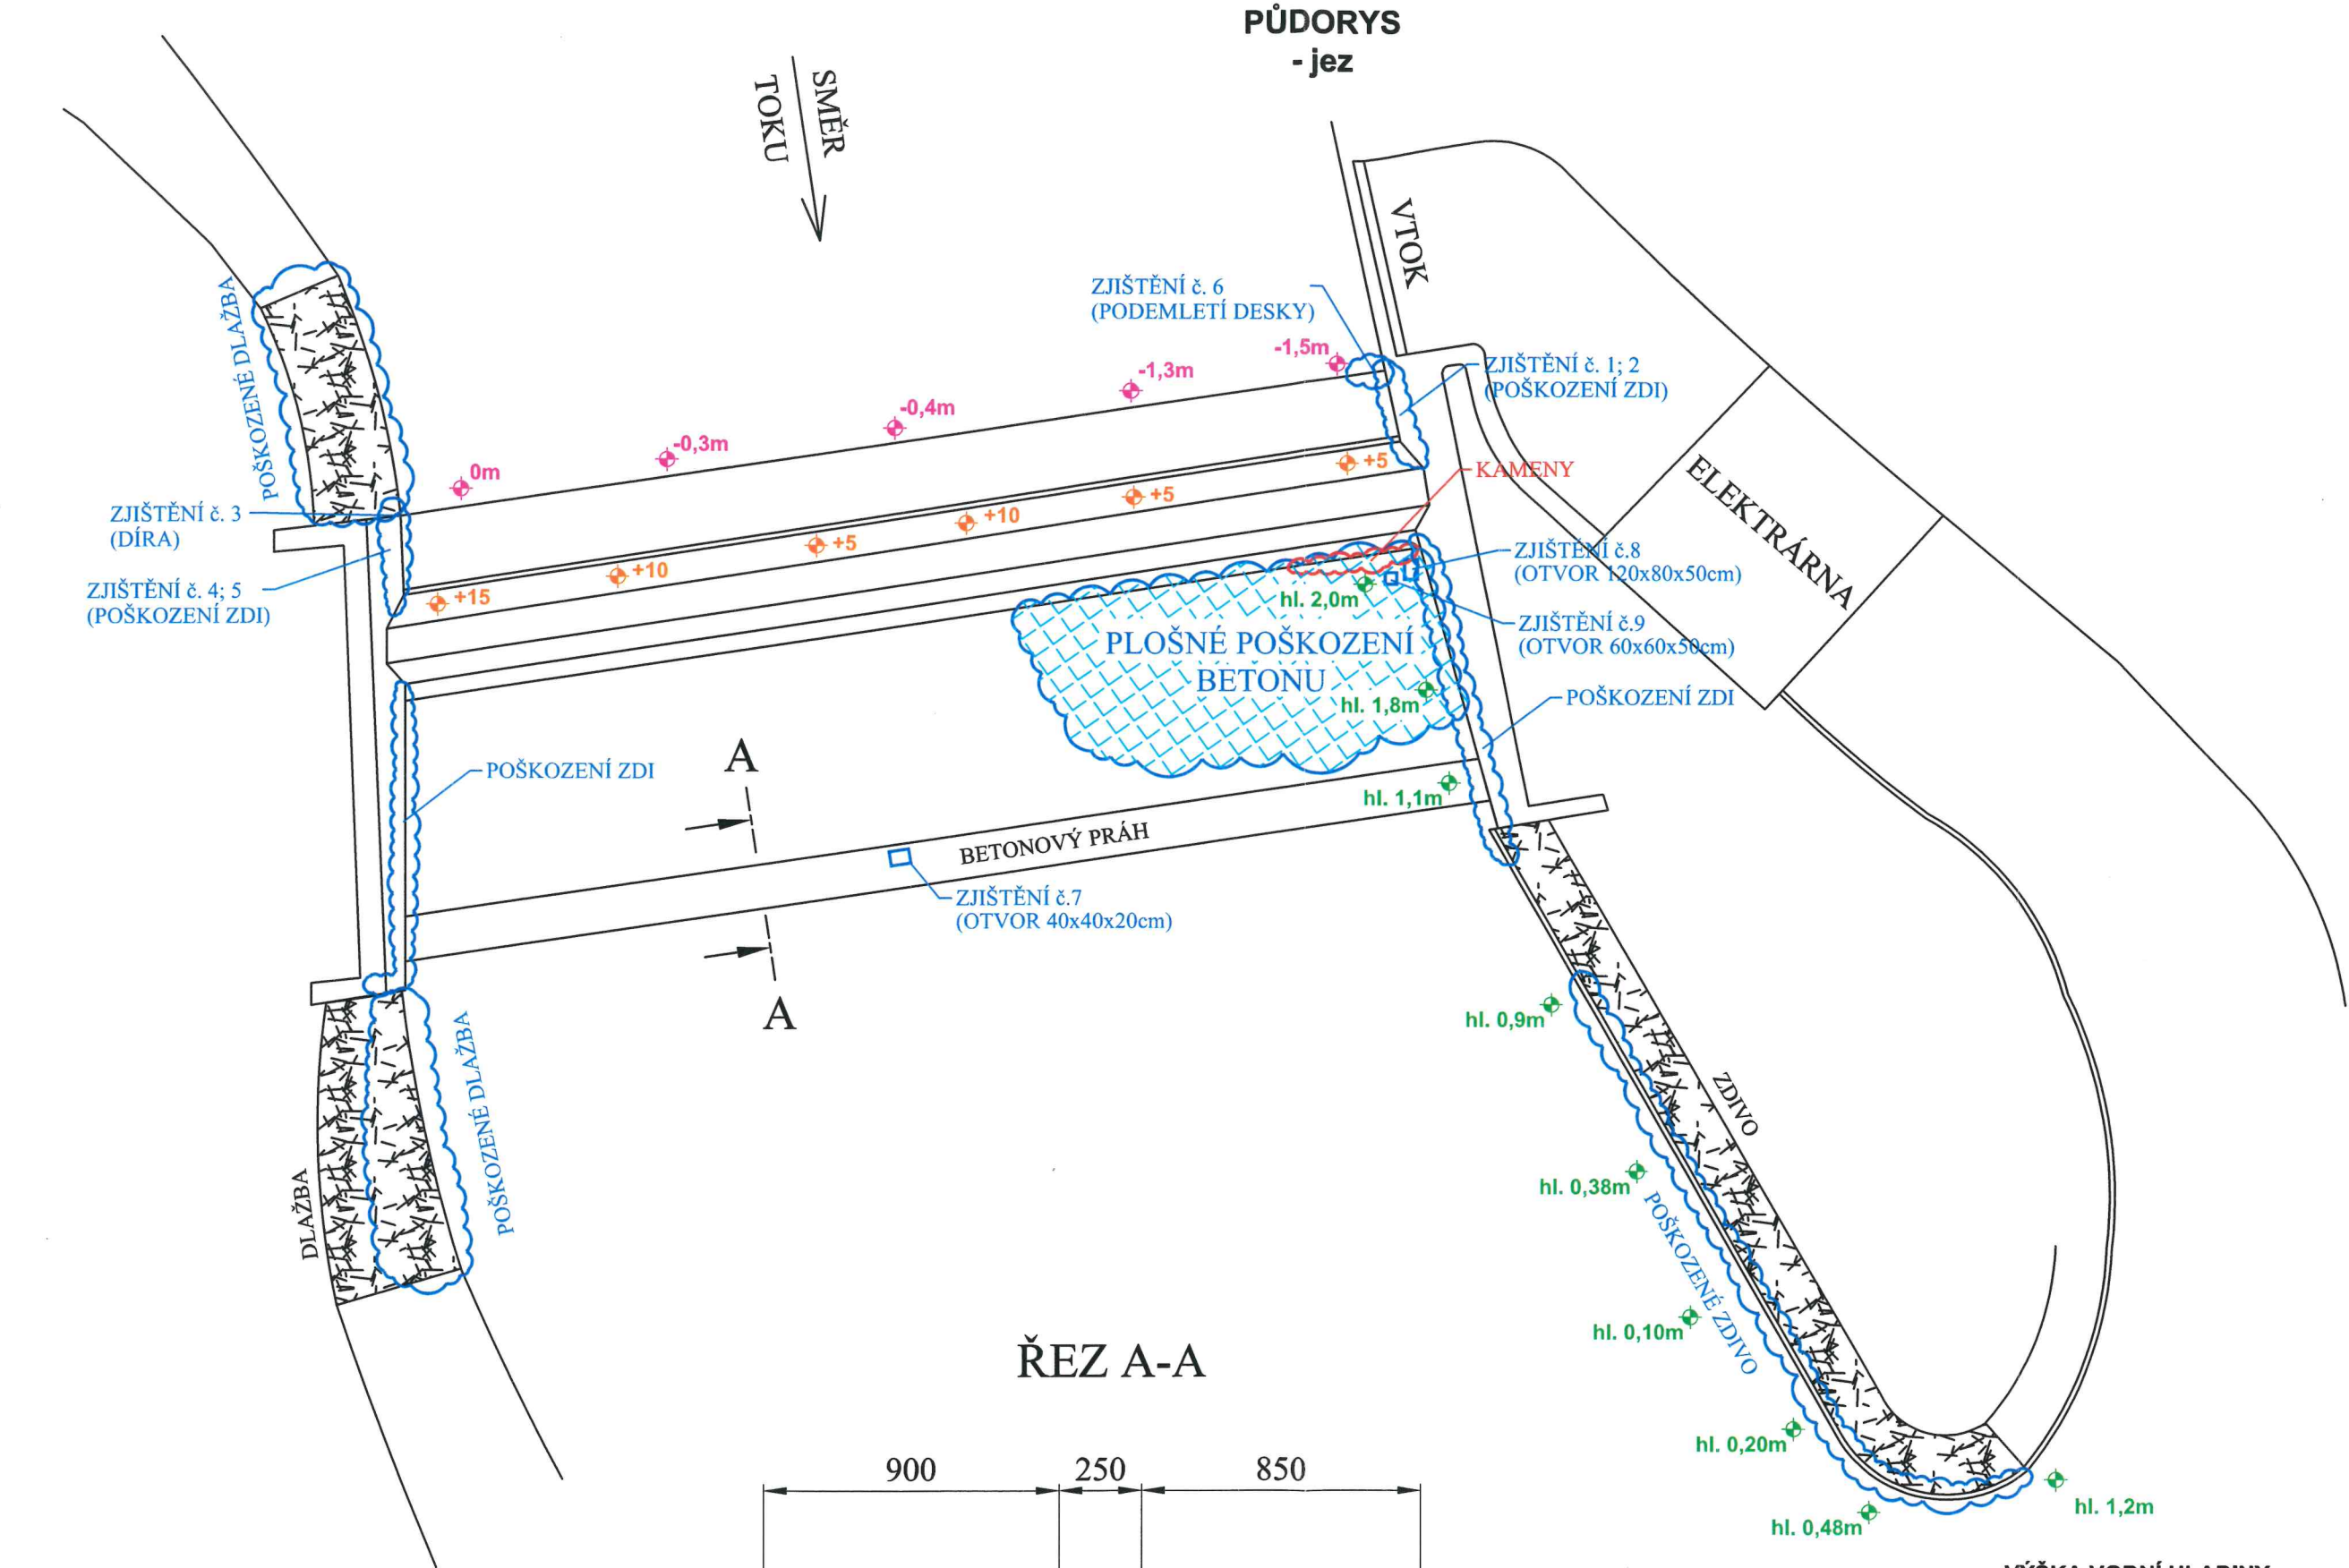
PŮDORYS
- jez

ČÍSLO ZJIŠTĚNÍ	POLOHA		ZJIŠTĚNÍ			POPIS ZJIŠTĚNÍ (tvar;..)
	horizontální v m	vertikální v m	šířka v mm	výška v mm	hloubka v mm	
dno						
6	u levobřežního pilíře	- 1,6 m	1 200	400 -500	až 500	podemleťá betonová deska (video)

POTÁPĚČSKÝ PRŮZKUM - SEZNAM ZJIŠTĚNÍ						
AKCE:	jez Komín				+ (nad hladinou) - (pod hladinou)	
MÍSTO:	podjezí					
HLADINA:	206,68 m.n.m.					
ČÍSLO ZJIŠTĚNÍ	POLOHA		ZJIŠTĚNÍ			POPIS ZJIŠTĚNÍ (tvar;...)
	horizontální v m	vertikální v m	délka (po vodě) v mm	šířka v mm	hloubka v mm	
dno						
7	betonový schod		dno	400	400	díra (video)
8	0,3 m od levobřežní zdi a 0,6 m od zdi pod klapkou		dno	1 200	800	díra ve dně (jímka?) (video)
9	1,3 m od levobřežní zdi a 2,2 m od zdi pod klapkou		dno	600	600	díra ve dně (jímka?) (video)
