Název akce: **Opevnění Bobřího potoka Verneřice u garáží, ř. km 24,143 – 24,529**

Příloha J

PRŮZKUMNÉ PRÁCE A PASPORTIZACE STÁVAJÍCÍCH OBJEKTŮ

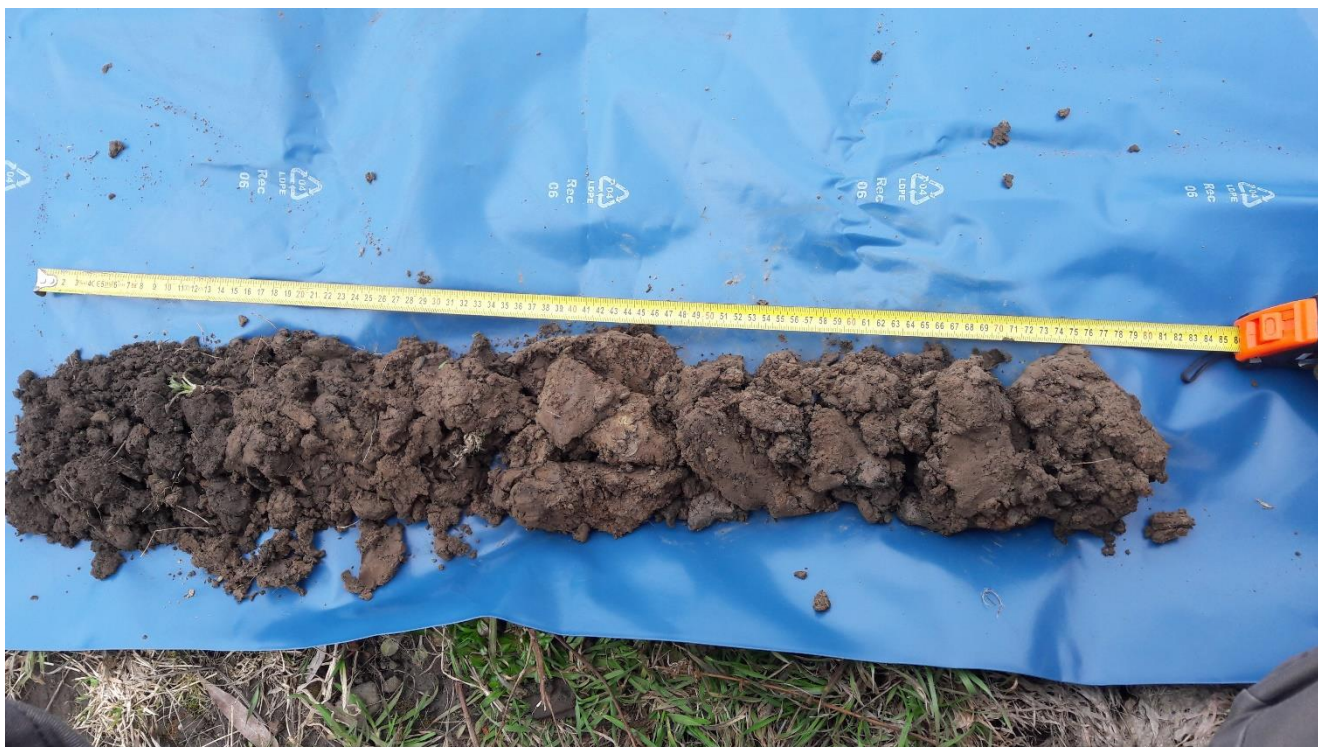
S1 byla provedena na parcele 417/4 v k.ú. Verneřice. Sonda byla provedena Edelmannovým ručním vrtákem. Účelem sondy bylo zjištění geologických a geotechnických parametrů zeminy, aby bylo možno posoudit, zda-li je místo vhodné k přeložení opevnění Bobřího potoka.

Sonda byla vyhloubena do 0.8 m. 0.2 m směrem k bázi byla zjištěna přítomnost černé hrabanky s kořínky rostlin. Dalších 0.6 m pak tuhého jílu. V hloubce 0.8 byla sonda ukončena kvůli štěrku.

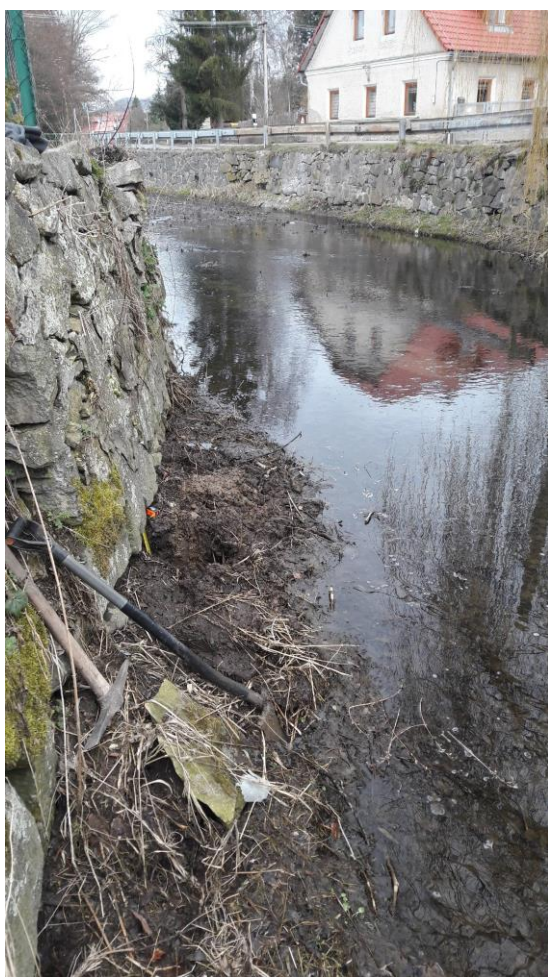
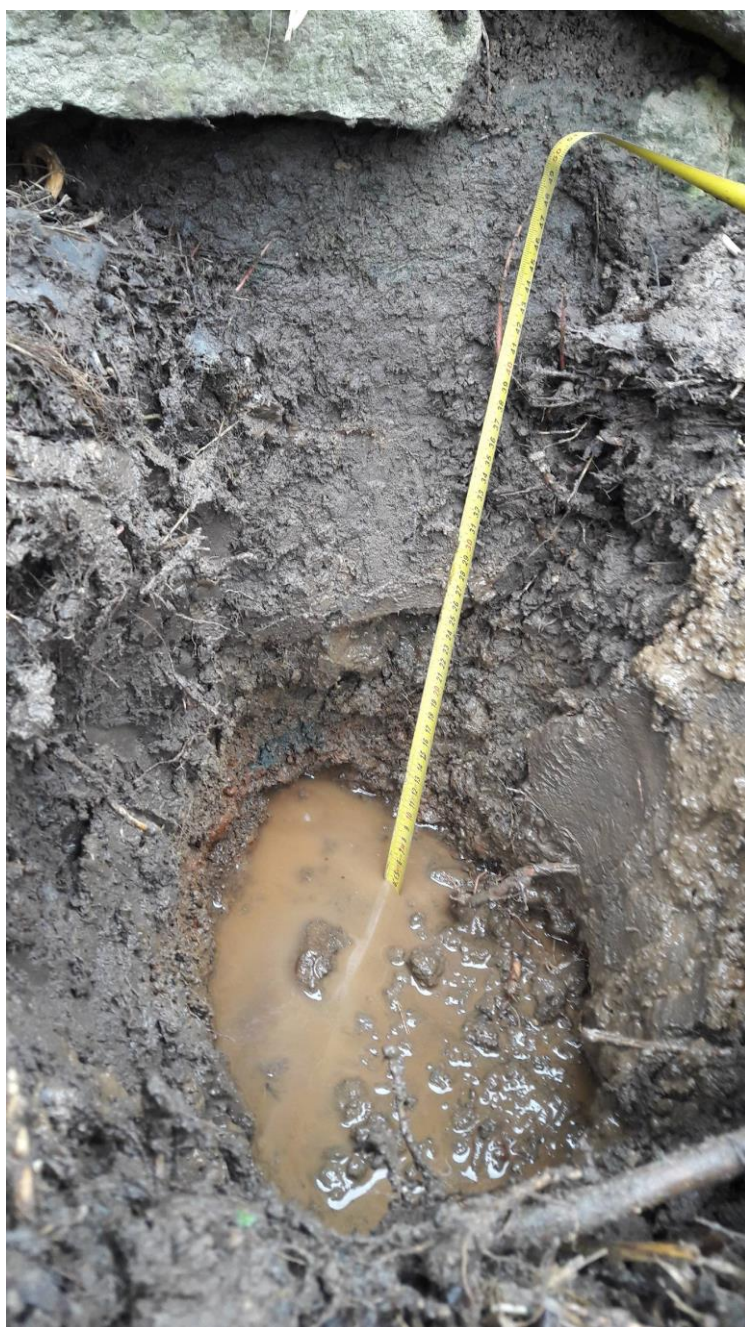
S2 byla provedena na rozhraní parcel 417/4 a 2211/4 v k.ú. Verneřice, na pravém břehu Bobřího potoka. Účelem bylo zjištění dimenzí stávající zdi a jejího založení. Byla odkryta koruna zdi, odkopán říční nános na patě zdi a proveden vodorovný vrt na spodní části zdi..

Bylo zjištěno, že v místě sondy má zeď tvar lichoběžníku. Na koruně byla zjištěna tloušťka 50 cm, Na spodní části, cca 10 cm nad naplaveninou pak 70 cm. Po odkrytí říčních naplavenin bylo zjištěno, že pod viditelnou částí zdi je ještě jedna řada vyskládaného kamenní a v hloubce 30 cm končí. Zeď je posazena na jílovitém štěrku (jíl: tuhý až tvrdý, vlhký, šedý. Štěrk: ostrohranné valounky o velikosti 5 a více cm). Přítomnost štěrku jílovitého byla potvrzena ještě vrty spirálem do hloubky 70 cm a to jak šikmo pod zeď, tak svisle).

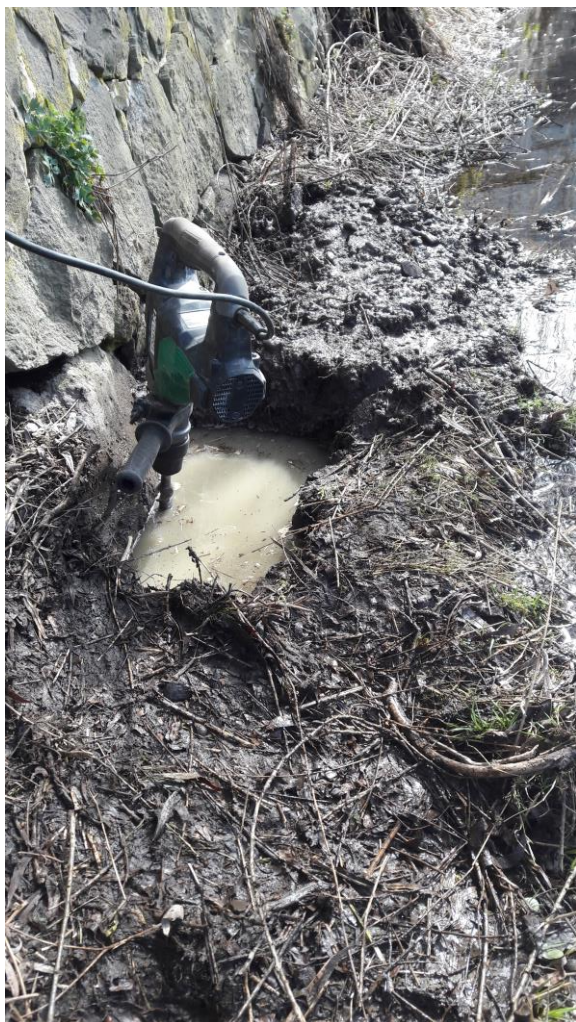
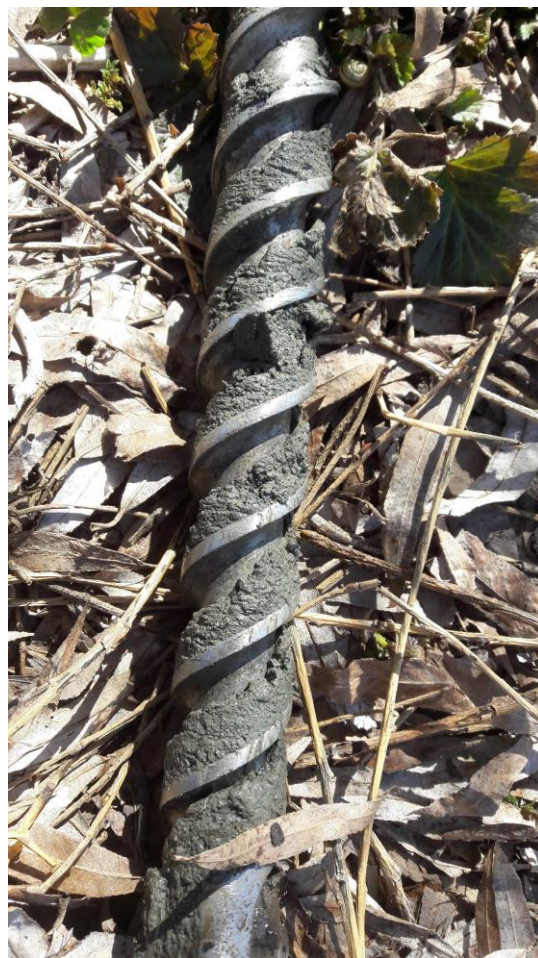
S3 byla provedena na protější zdi (levý břeh) na parcele 2211/4 v k.ú. Verneřice. Účelem bylo zjištění založení stávajícího opevnění. Metodika byla stejná jako u S2. Stejně jako u S2 byl odkryt na patě zdi říční nános a poté byl proveden vrt spirálem do hloubky 75 cm. 30 cm pod úrovní naplaveniny zeď končí a je posazena na jílovitém štěrku (jíl: tuhý až tvrdý, vlhký, šedý. Štěrk: ostrohranné valounky o velikosti 5 a více cm).

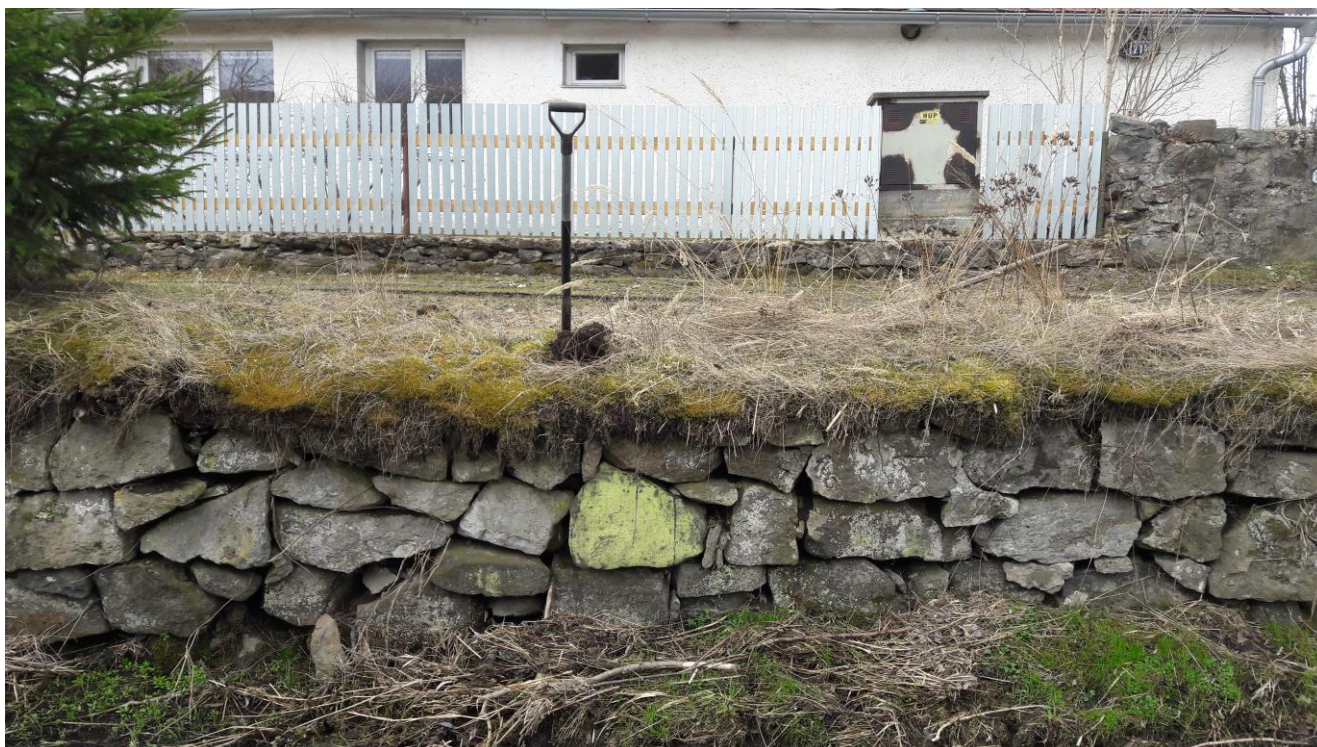
Sonda S5

S5 byla provedena parcele 2211/4 v k.ú. Verneřice. Na pravém břehu Bobřího potoka. Účelem bylo zjištění dimenzí stávajícího opevnění. Byla odkryta koruna zdi a na patě byla odkopána naplavenina. Šířka opevnění byla v místě sondy 50 cm.

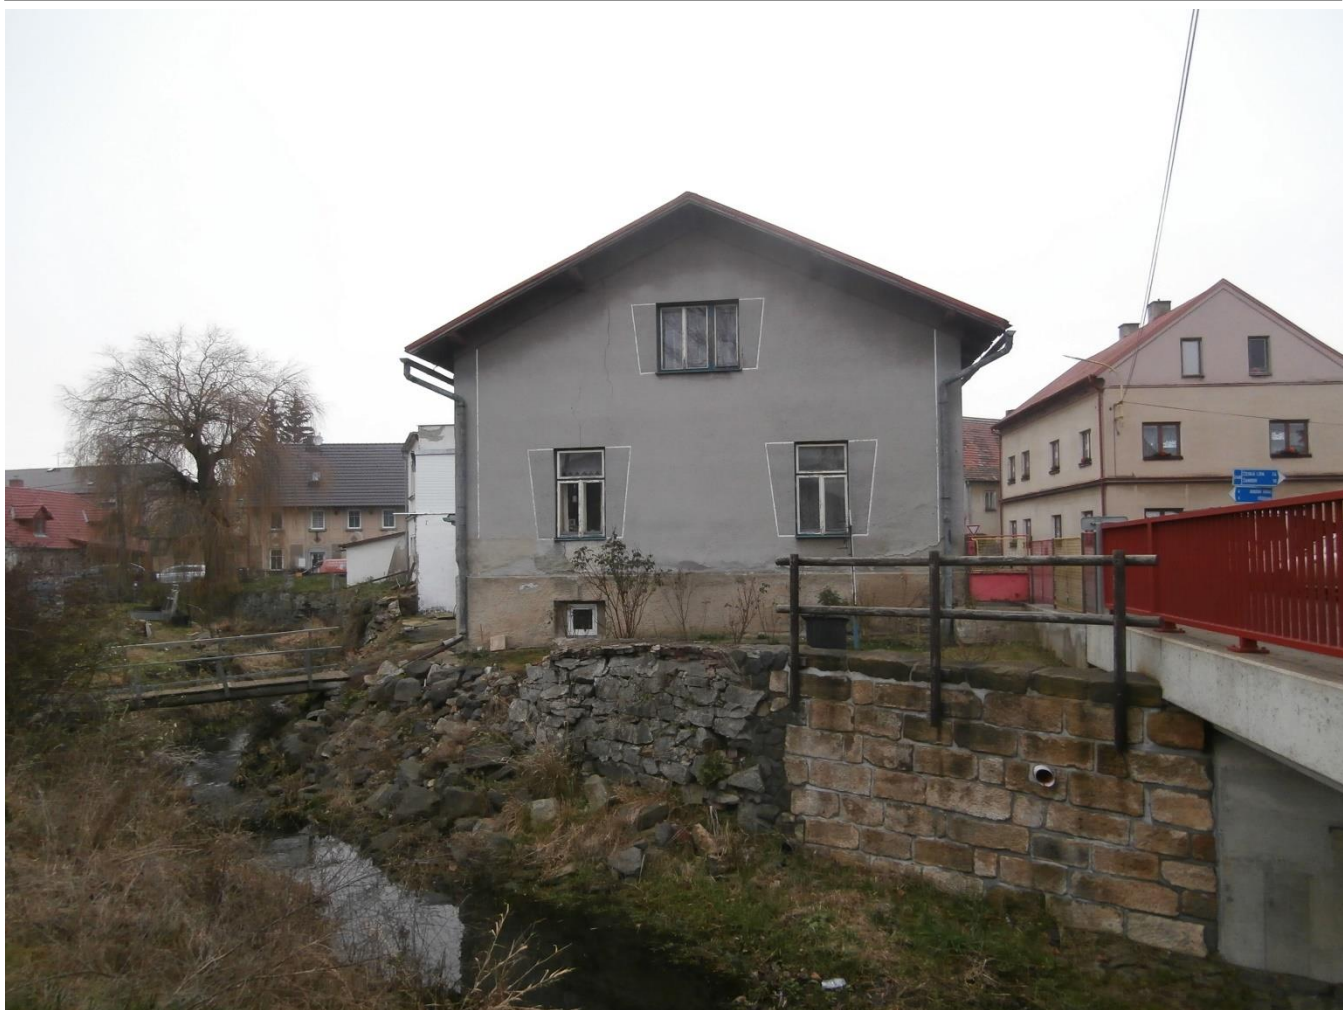
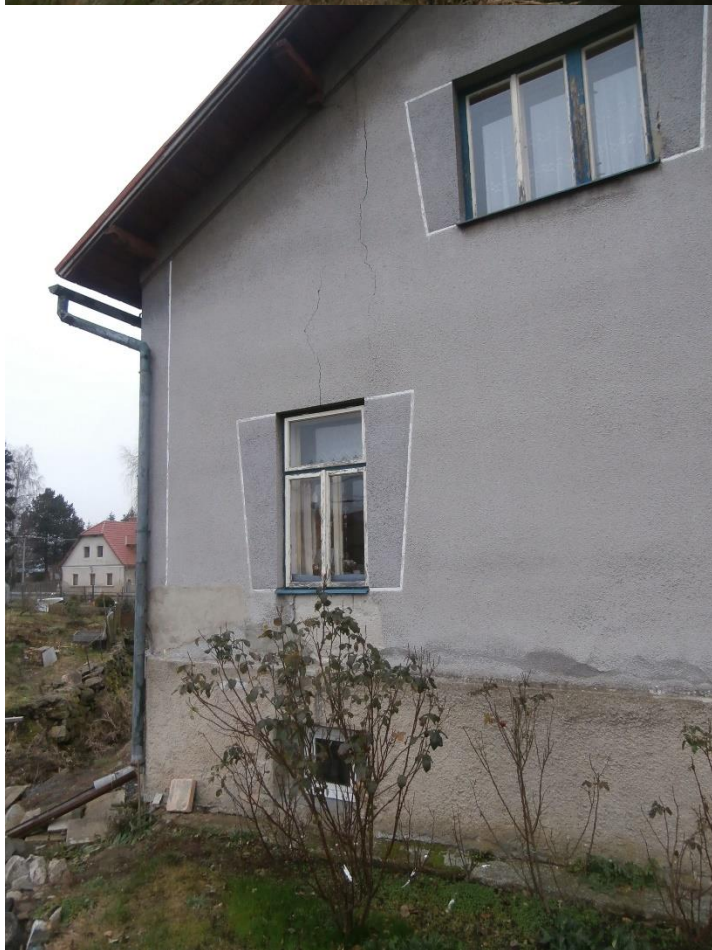
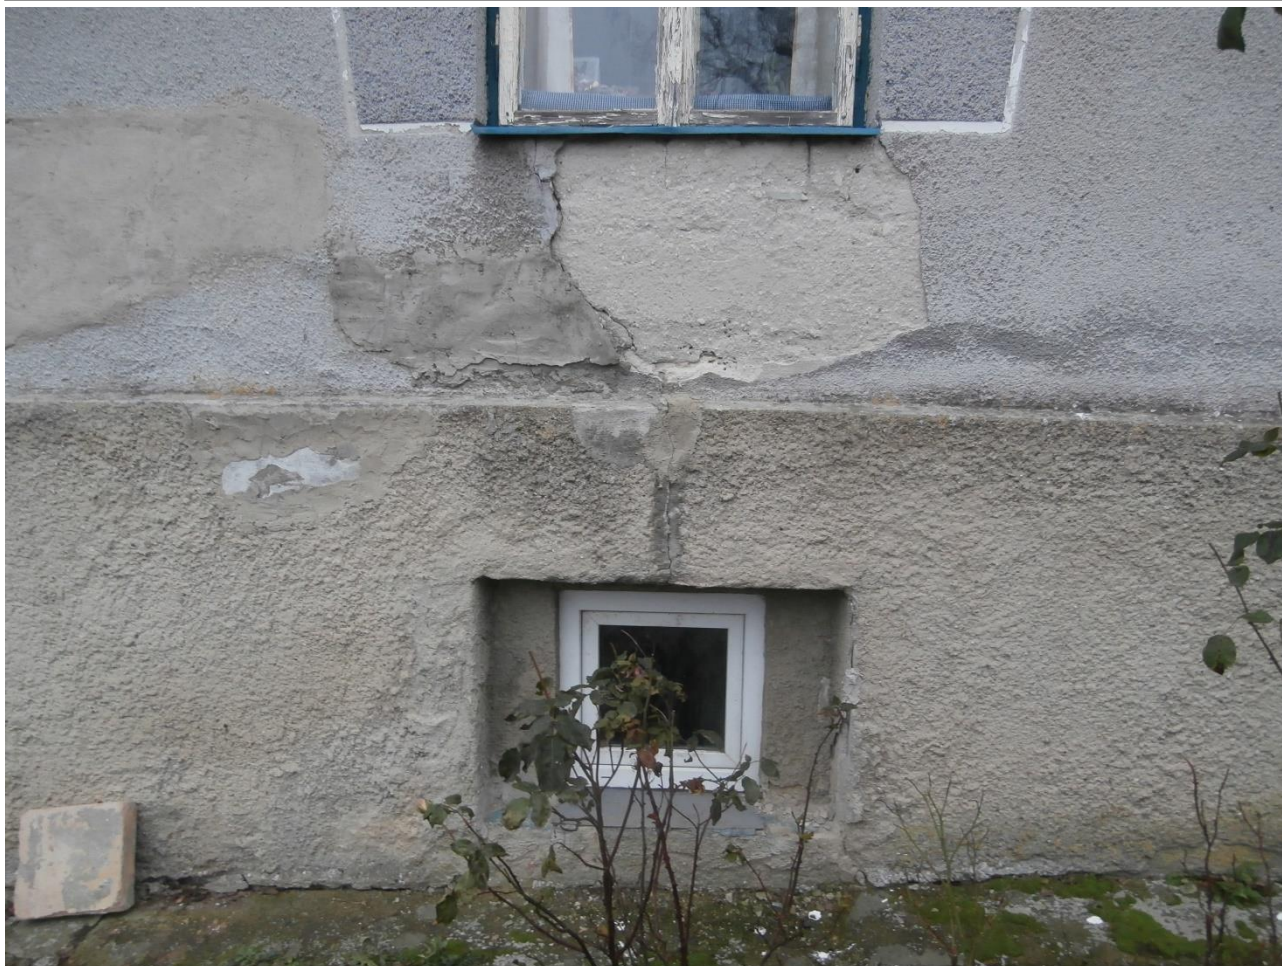
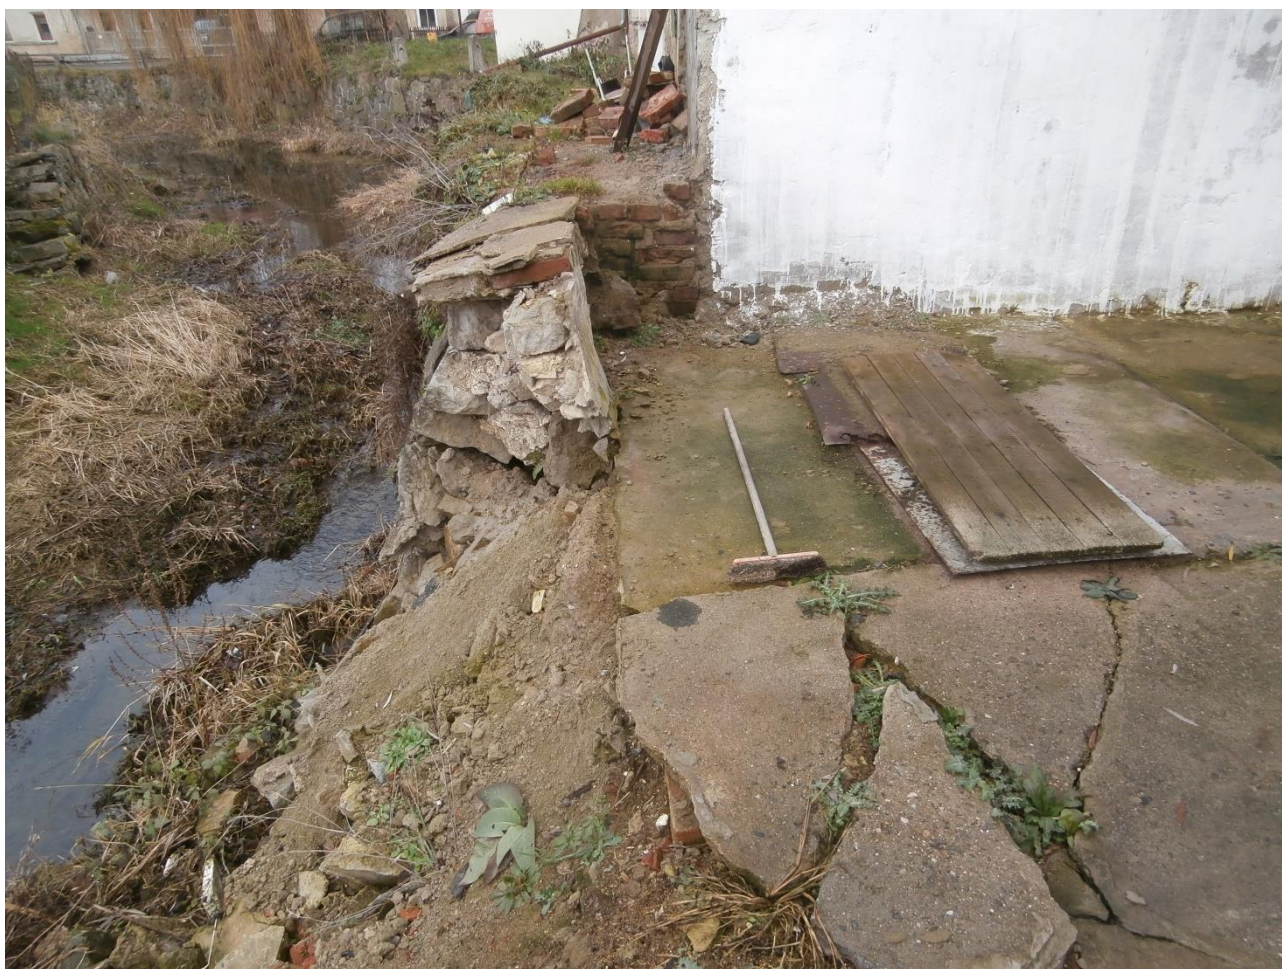
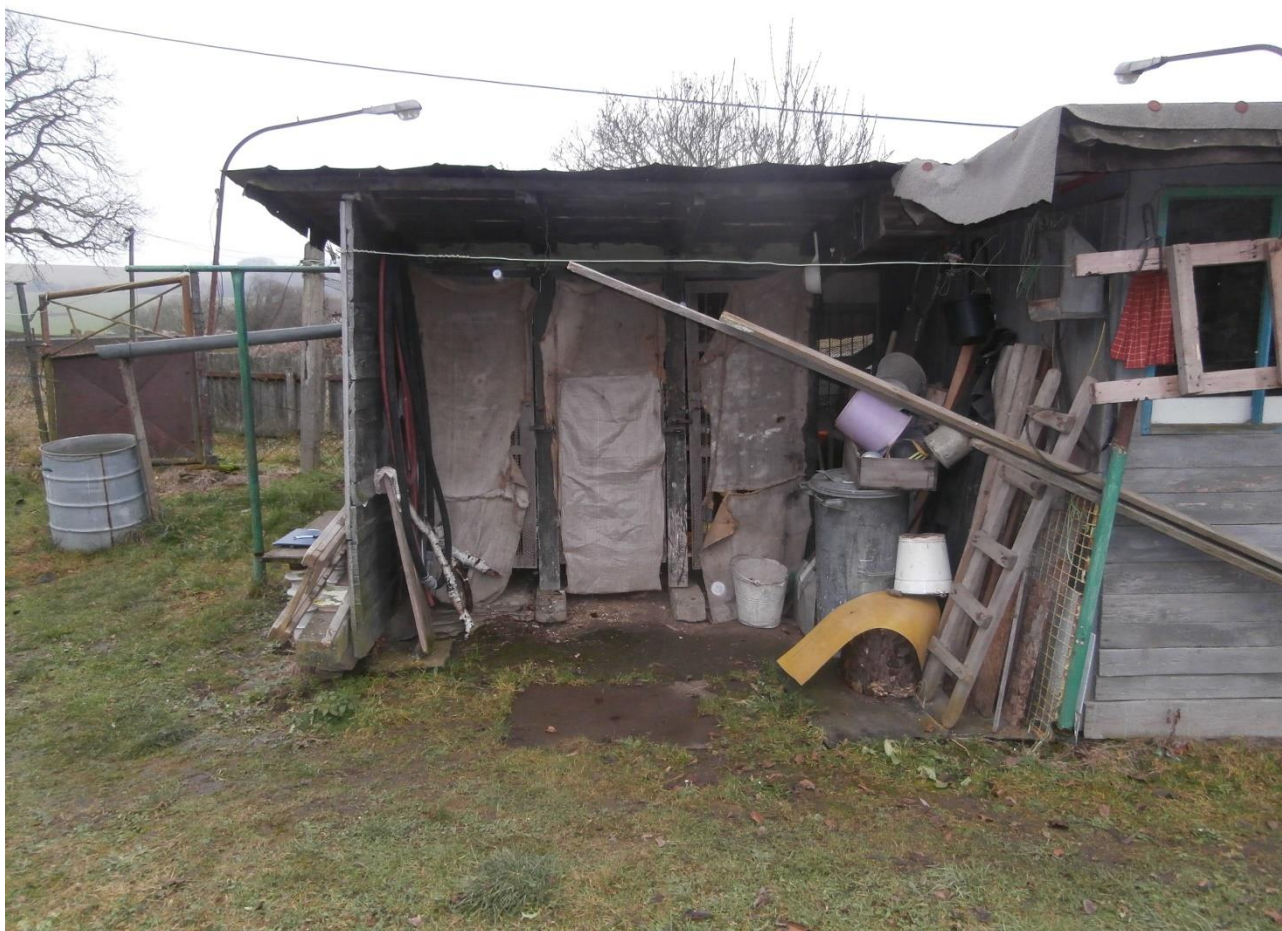
2.1 Rodinný dům č.p. 268 – pozemek p.č. st. 105/2 – Vlastník: Jaroslav Kosina

Popis základních stavebních konstrukcí:			
Základová konstrukce / izolace proti vodě:			
Svislé nosné konstrukce:			
Vodorovné nosné konstrukce:			
Krovy / zastřešení:			
Krytina / klempířské konstrukce:			
Podlahové konstrukce:			
Okna:			
Dveře:			
Informace získané při prohlídce objektu:			
SZ strana:			
přístavba předsíně jejíž střechu tvoří balkon se zábradlím a vstupem z půlpatra ze schodiště, pod oknem v pravé části stěny jsou praskliny šikmé a svislé tl.0,6 – 2,0 mm (měřeno), na zděné části omítka celistvá a na kam. soklu částečně opadaná, v interiéru v nadzemních patrech jsou patrné praskliny u JZ rohu domu do 1,0 mm (měřeno), oba sklepy na této straně bez průsaků a bez prasklin, plocha mezi zdí a rozpadajícím se břehem potoka je vybetonovaná a tvoří dvůr domu – je tam zabudovaný septik			
SV strana:			
tvoří předěl mezi č.p. 268 a č.p. 68, bez závad			
JV strana:			
průčelní stěna domu s portálovým vchodem se třemi schody do výše soklu po dvou oknech na každé straně, omítka částečně opadaná v pásu pod okny jinak celistvá, nad druhým oknem zleva je svislá prasklina až po atiku 0,5 – 1,0 mm (odhad), na této straně v pravé polovině je uhebný sklep do něhož zatéká při silnějších srážkách, sokl omítnutý

JZ strana:			
štítová stěna domu, 1.NP 2 okna, 2.NP 1 okno, 1.PP 1 okno vlevo, sokl omítnutý, omítka v pásu mezi parapety oken a soklem částečně opadaná jinak celistvá, od sklepního okna přes levé okno 1.NP svisle až po atiku je soustava prasklin až 5,0 mm (odhad) – tyto praskliny vznikly před 5-ti lety otřesy při stavbě silničního mostu 240 – 052 cca 10 m od nemovitosti (před stavbou mostu byla stěna celistvá bez prasklin i když se koryto potoka už rozpadalo, činnost potoka má vliv na praskání vybetonování dvora se septikem)			
Poznámka: strany (pravá, levá) jsou určovány z pohledu na objekt			
Fyzickou prohlídku objektu provedli pracovníci		Vyhodnoceno dne: 8.12.2020	
AZ Consult spol. s r. o.			
Vypracoval: Erik Tomášek		Podpis: <i>Erik</i>	
Vlastník: Jaroslav Kosina		Podpis: <i>Jaroslav Kosina</i>

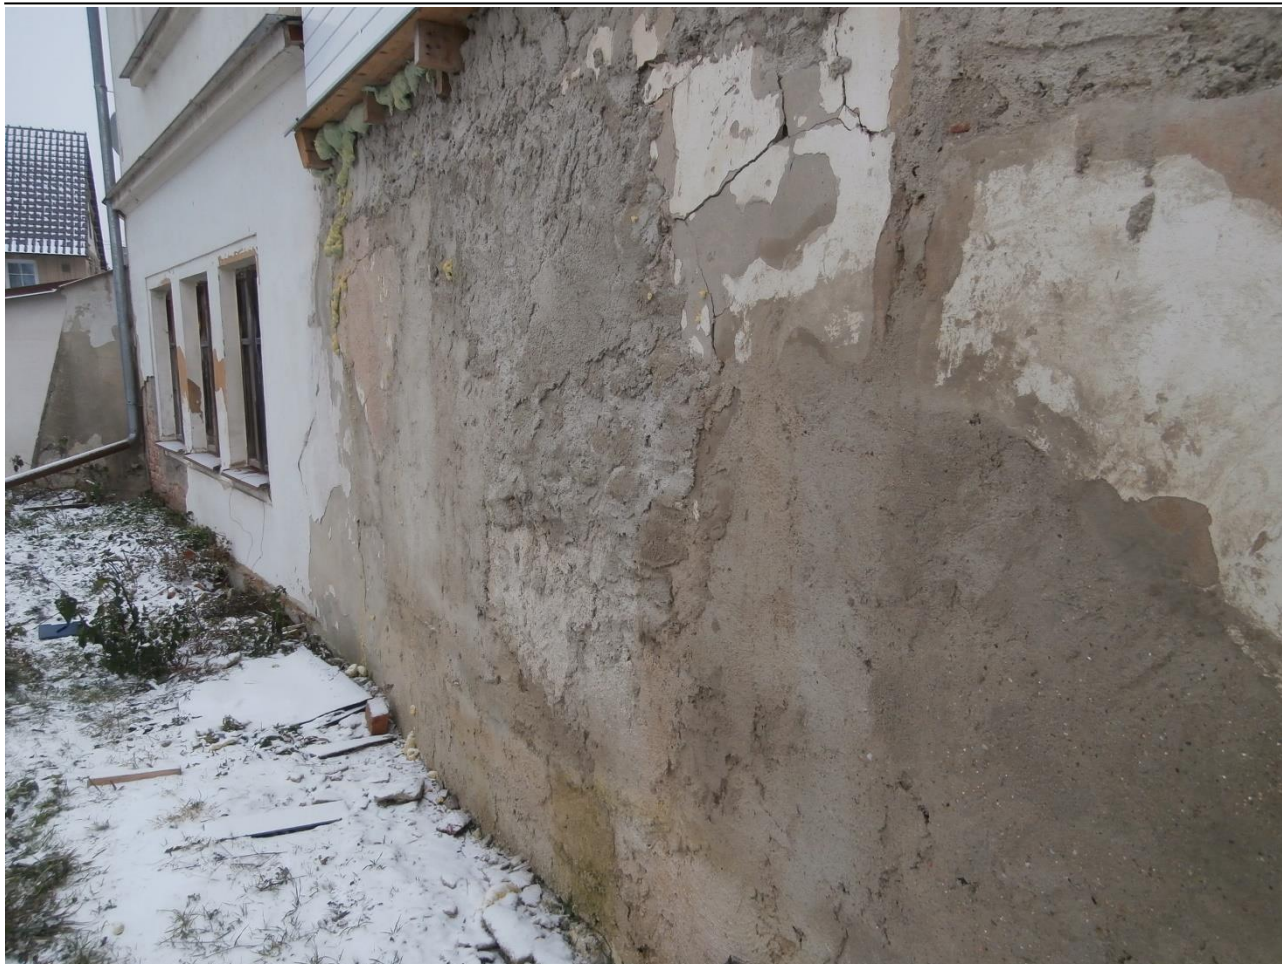
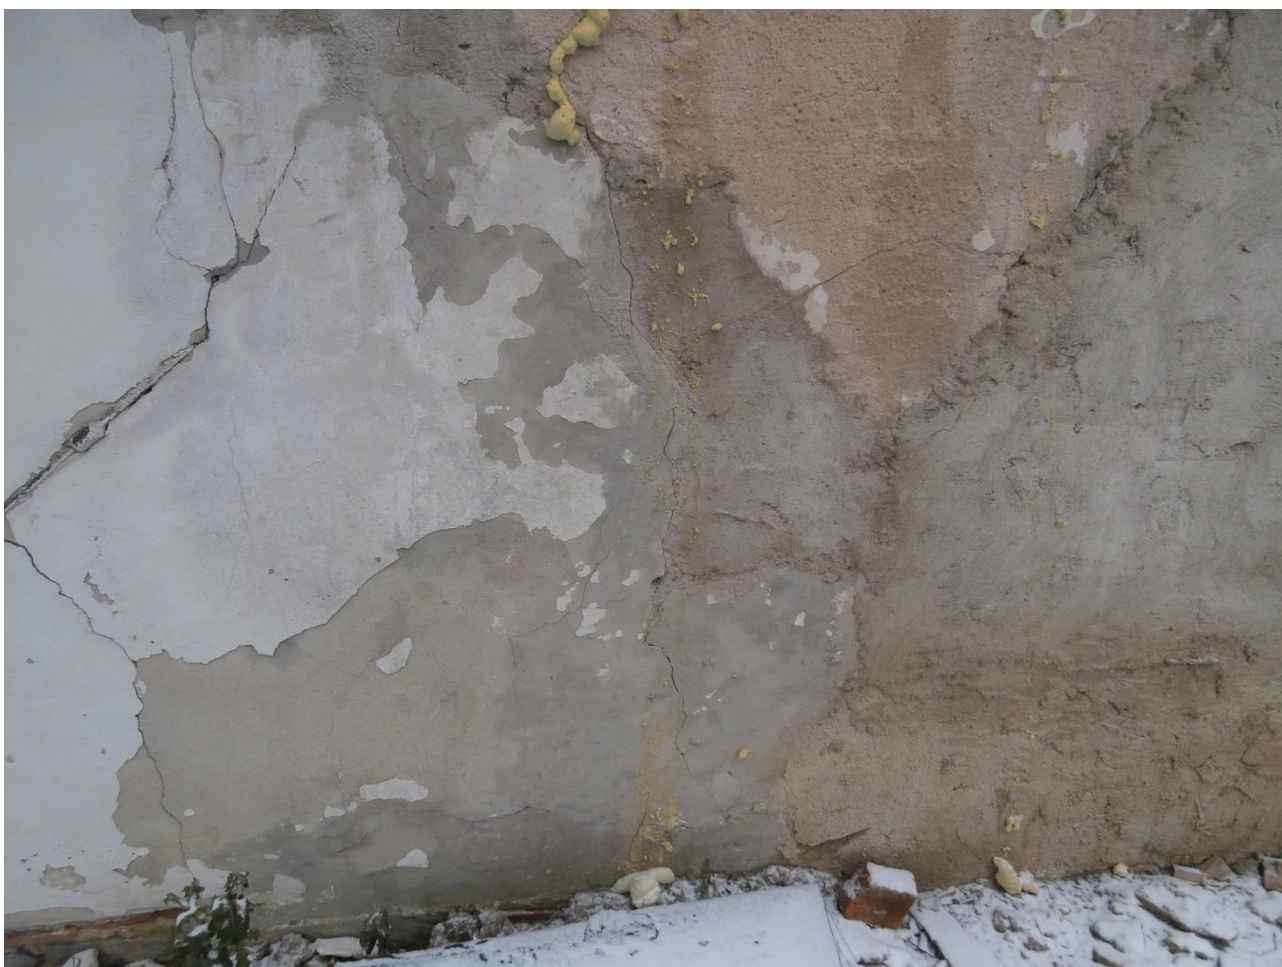
2.2 Rodinný dům č.p. 68 – pozemek p.č. st. 105/3 – Vlastník: Petr Beran

Svislé nosné konstrukce:			
Vodorovné nosné konstrukce:			
Krovy / zastřešení:			
Krytina / klempířské konstrukce:			
Podlahové konstrukce:			
Okna:			
Dveře:			
Informace získané při prohlídce objektu:			
<u>J strana:</u> přístavba garáže s obyvatelným patrem s okny k potoku (Z) do dvora bez oken (V), navazuje na č.p. 268, J stěna domu celistvá omítnutá s prasklinou atiky v pravém horním rohu			
<u>Z strana:</u> v pravé části přístavba s plastovým obložením v 2.NP, 1.NP neomítnuté, část Z stěny přístavby je tvořena zdi původního objektu a mezi ní a domem jsou praskliny v okolí spínací kramle 0,5 – 2,0 mm (měřeno), kamenný opěrný pilíř, omítka místy opadaná jinak celistvá s vlásenkovými prasklinami, v horních rozích ostění středního okna 2.NP jsou viditelné praskliny a v ostění oken 1.NP, sokl neomítnutý			
<u>S strana:</u> navazující objekt č.p. 67, potravinový/večeřka			
<u>V strana:</u> dvůr domu, velmi různorodá – každé okno jiné, omítka celistvá bez prasklin, sokl omítnutý, zleva přístavba garáže s plastovým obložením, zleva domu krátké podloubí, levý horní roh poškozen při rekonstrukci střechy

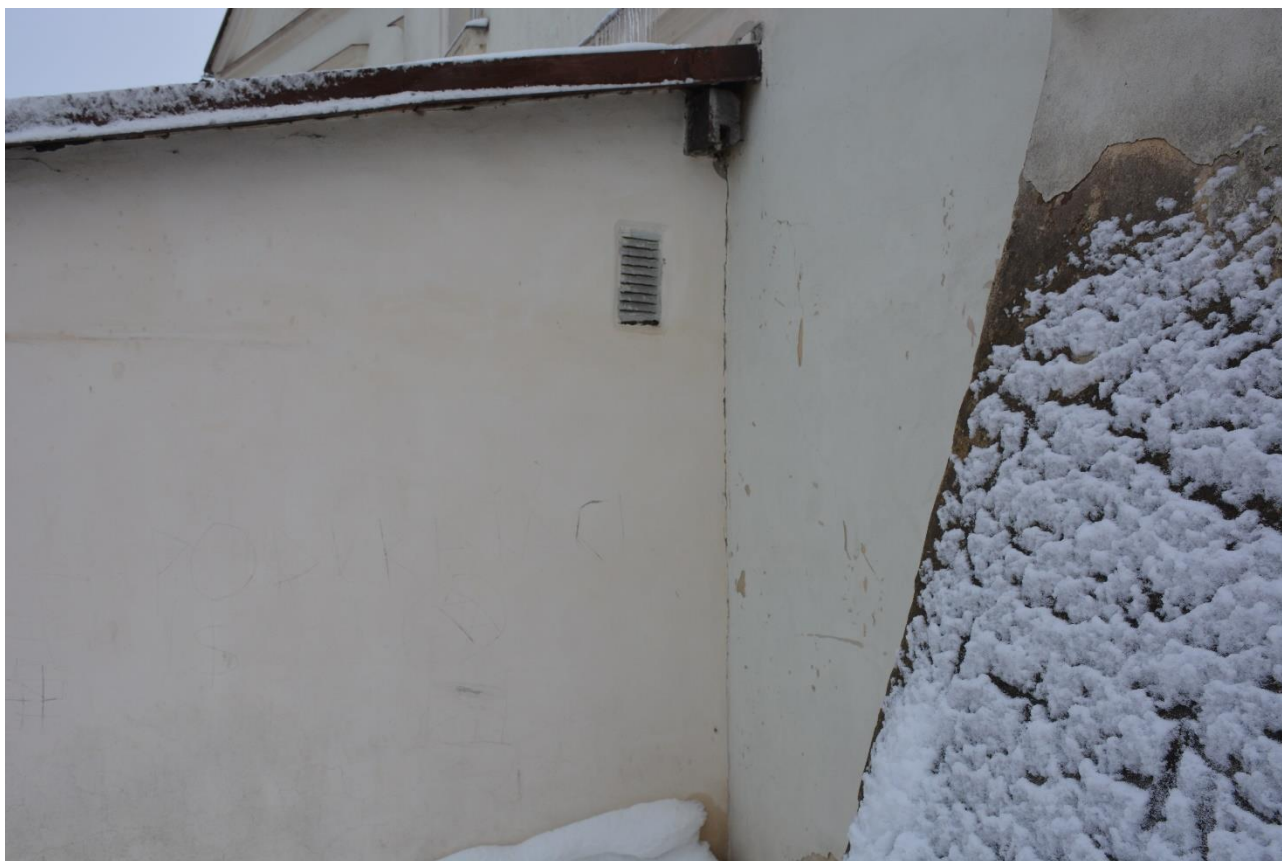
2.3 Garáž bez č.p. a ev. č. – pozemek p.č. st. 468 – Vlastník: Šárka Svačinová

Popis základních stavebních konstrukcí:			
Základová konstrukce / izolace proti vodě:			
Svislé nosné konstrukce:			
Vodorovné nosné konstrukce:			
Krovy / zastřešení:			
Krytina / klempířské konstrukce:			
Podlahové konstrukce:			
Okna:			
Dveře:			
Informace získané při prohlídce objektu:			
JZ strana: omítnutá stěna bez prasklin, větrací otvor v pravé horní části			
SZ strana: celistvá omítnutá stěna v levém horním rohu s tenkou prasklinou – odhad 1 mm			
SV strana: omítnutá stěna bez prasklin s dvoukřídlými plechovými vraty			
JV strana: navazující nemovitost č.p.68			
Interiér: strop omítnutý heraklit, omítnuté stěny bez poruch, betonová podlaha s prasklinou a mělkým propadem v pásu cca 10x80 cm u JZ stěny v levé polovině			
Poznámka: strany (pravá, levá) jsou určovány z pohledu na objekt			
Fyzickou prohlídku objektu provedli pracovníci		Vyhodnoceno dne: 20.01.2021	
AZ Consult spol. s r. o.			
Vypracoval:	Erik Tomášek	Podpis:

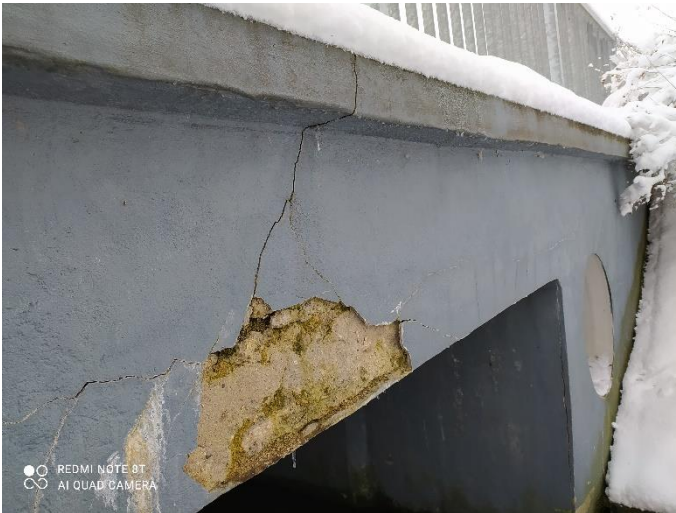
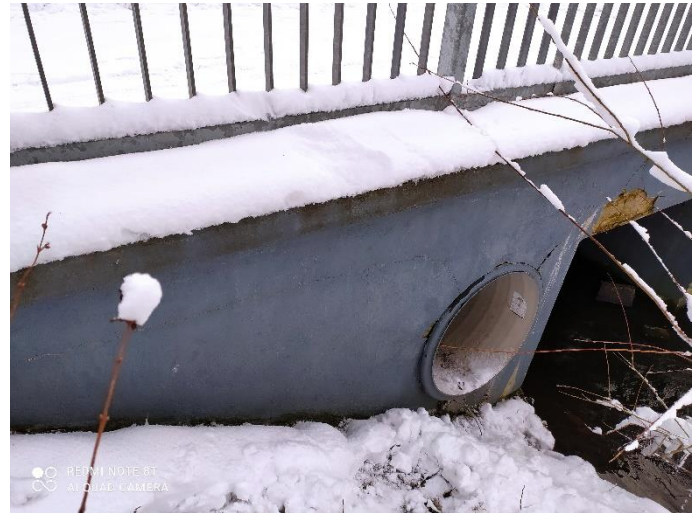
Nátoková strana: Lokální odpadávání aplikované stěrky. Dle vizuálního hodnocení nejsou podkladní betonové vrstvy dostatečně únosné, narušeny mrazovou degradací. Lokální odpadávání krycích vrstev výztuže, lokální koroze výztuže. Příčná trhлина na celou výšku římsy. Podélná trhлина a odtržení římsy téměř v celé délce.

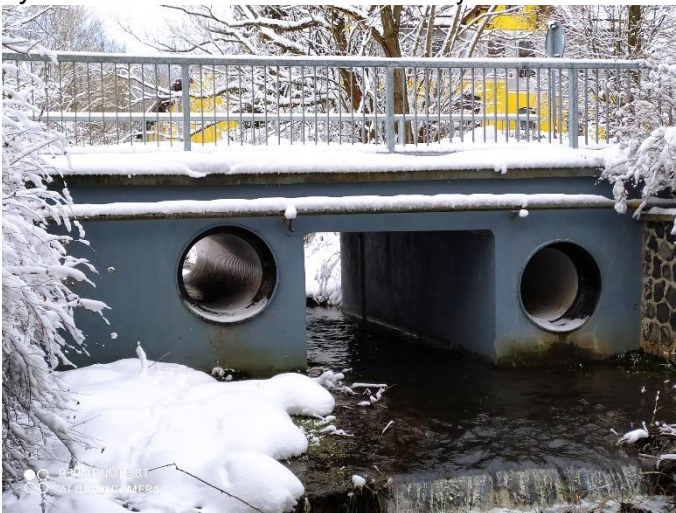
Výtoková strana: Porušení sítě vlasových trhlin. Celkově bez vizuálně viditelných poruch.

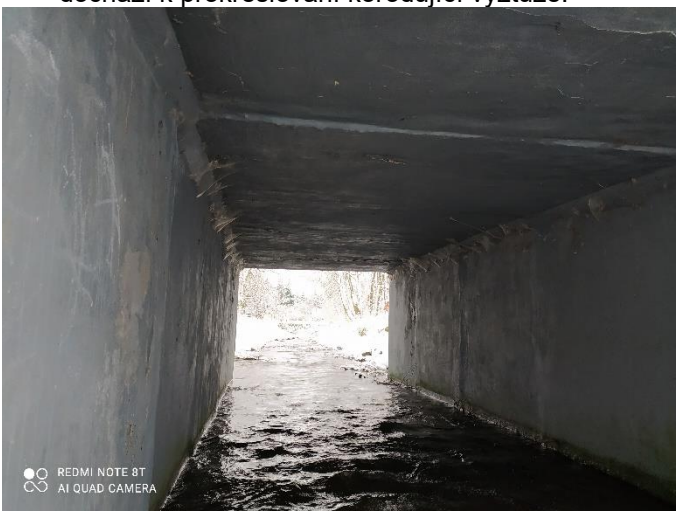
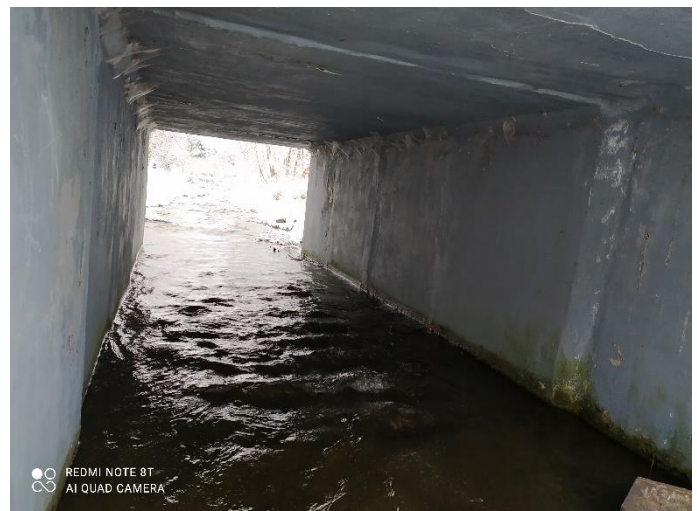
Rámová konstrukce: Aplikovaná stěrka porušena sítě vlasových trhlin, lokálně i trhliny širší. Velmi lokálně dochází k prokreslování korodující výztuže.
