| Akce: OPŠ 07/2021 - Jílovský potok Děčín - Jílové - zabezpečovací práce | | | |
| Příloha: FOTODOKUMENTACE | | | |

## D.8 Fotodokumentace

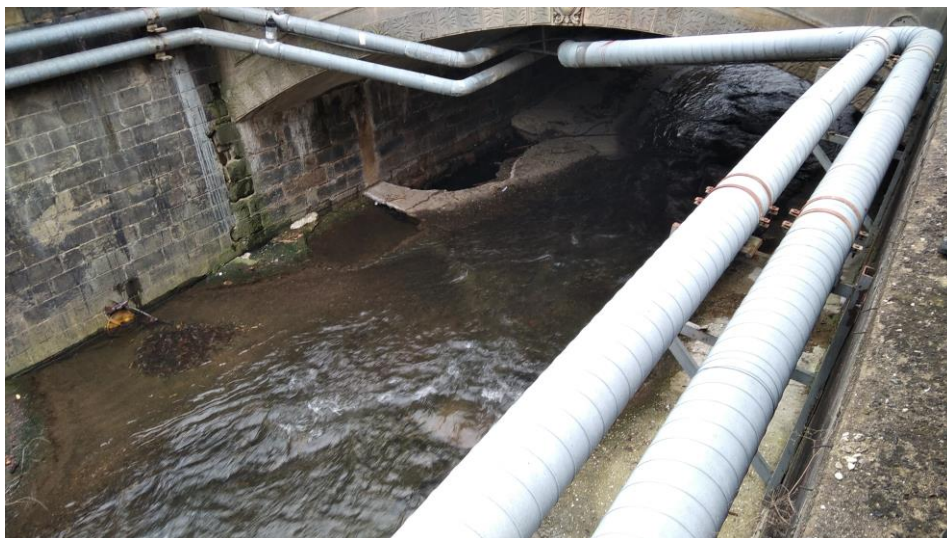
### SO 01 - poškozené betonové dno v ř. km 1,070

**Foto č. 1:** Pohled na poškozené dno pod mostem v ulici Jungmannova (Děčín)

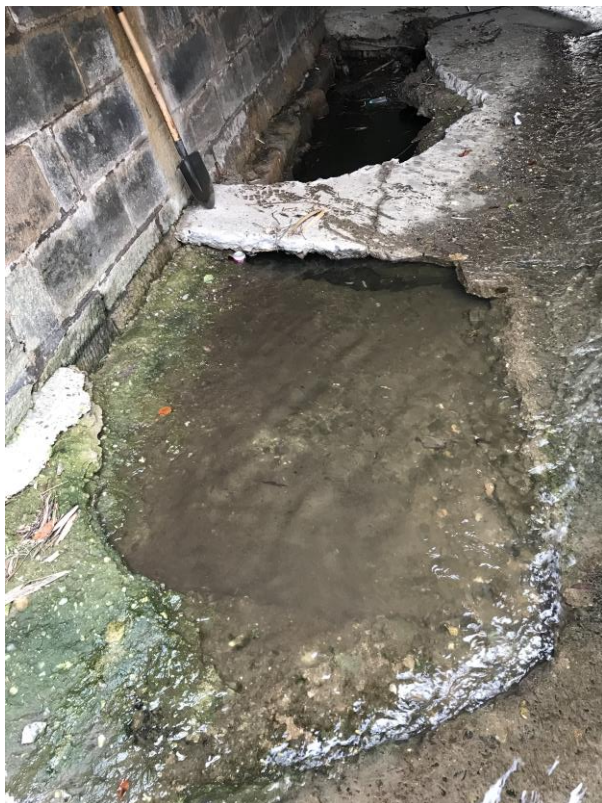
**Foto č. 2:** Pohled po směru toku na horní poškozenou část

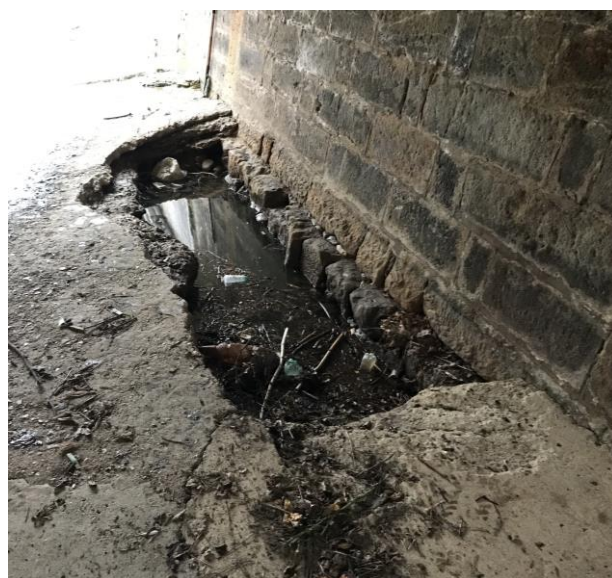
**Foto č. 3:** Pohled proti směru toku na spodní poškozenou část

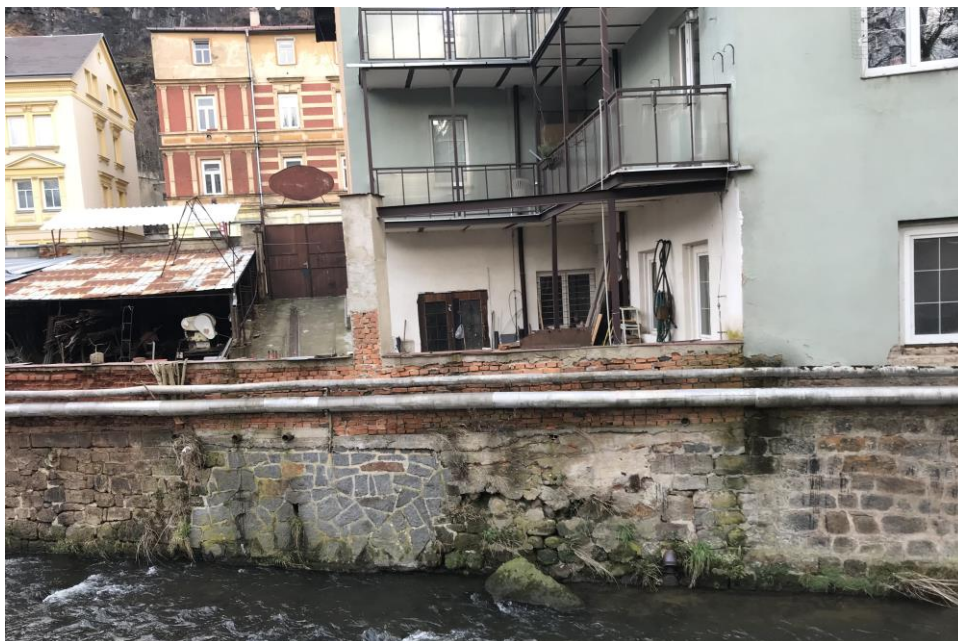
## **SO2 - poškozená levobřežní zeď v ř. km 1,680**

**Foto č. 4:** Pohled na hlavní část poškození

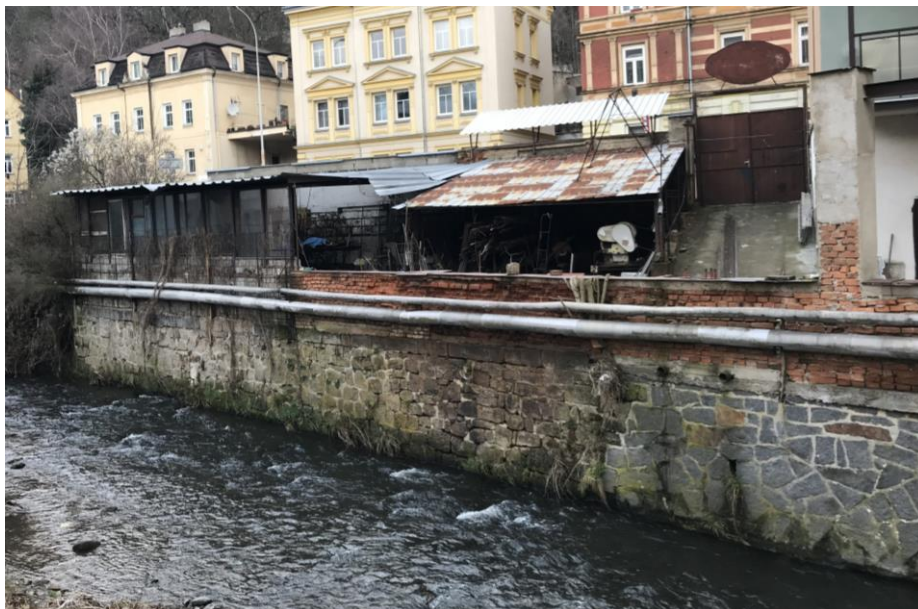
**Foto č. 5:** Pohled proti směru toku na havarijný úsek zdi

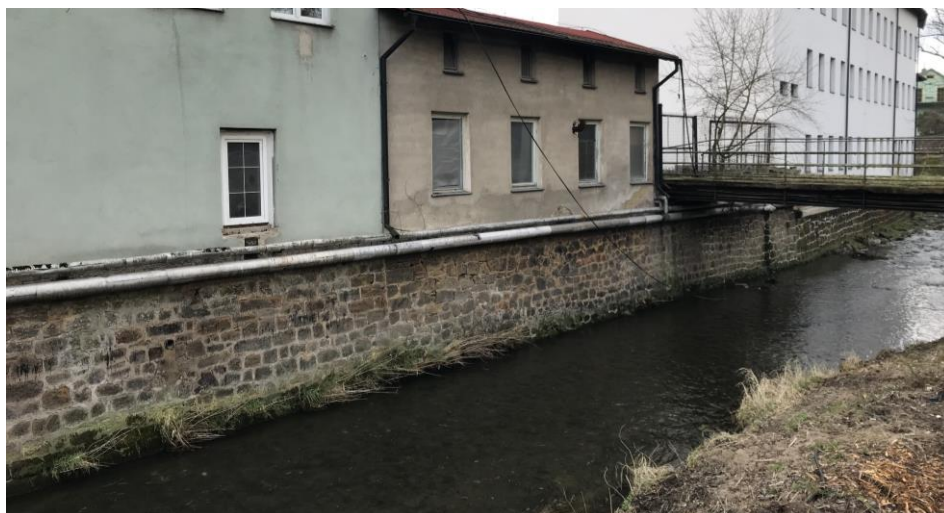
**Foto č. 6:** Pohled po směru toku na poškozenou část zdi v patě (úsek řešen předpatou)

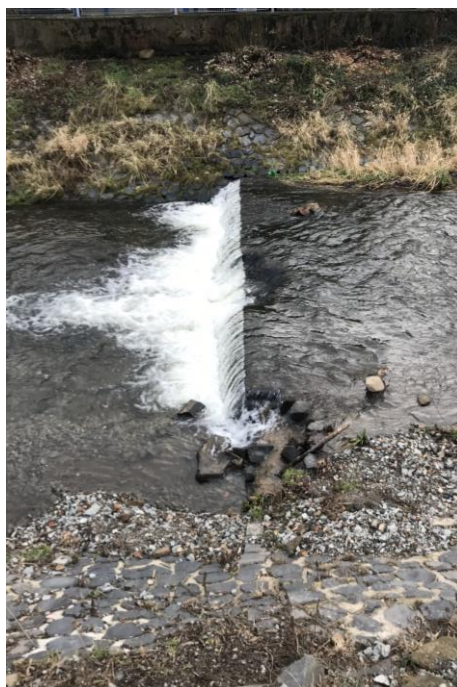
## **SO3 - poškozené levobřežní opevnění a porucha dna v ř. km 3,790**

**Foto č. 7:** Pohled shora na poškozený stupeň

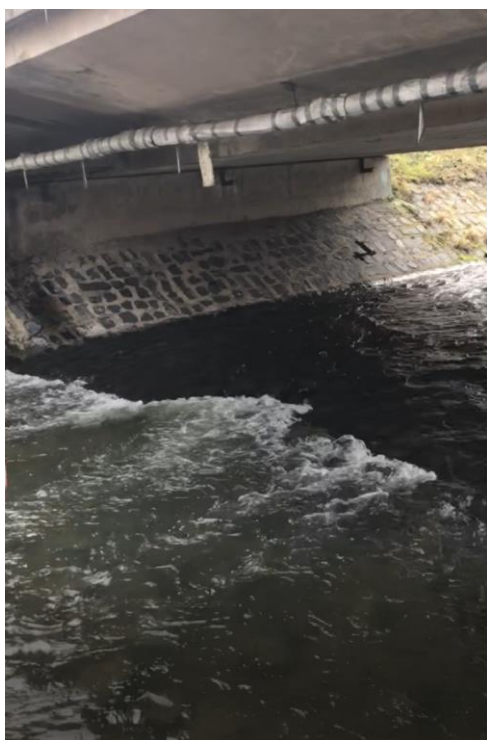
**Foto č. 8:** Pohled proti proudu na poškozenou dlažbu ve dně pod mostem

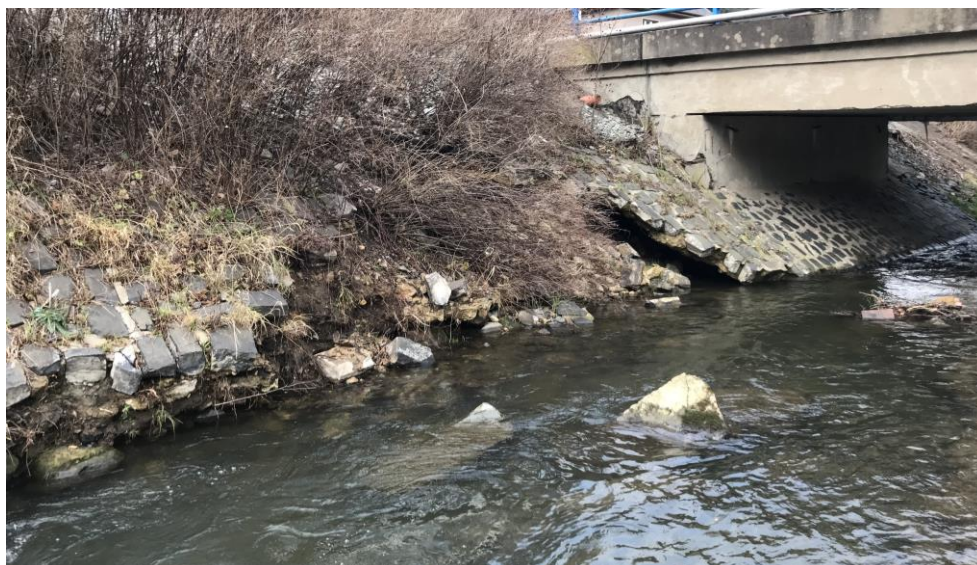
**Foto č. 9:** Pohled po směru toku na poškozený břeh a dno

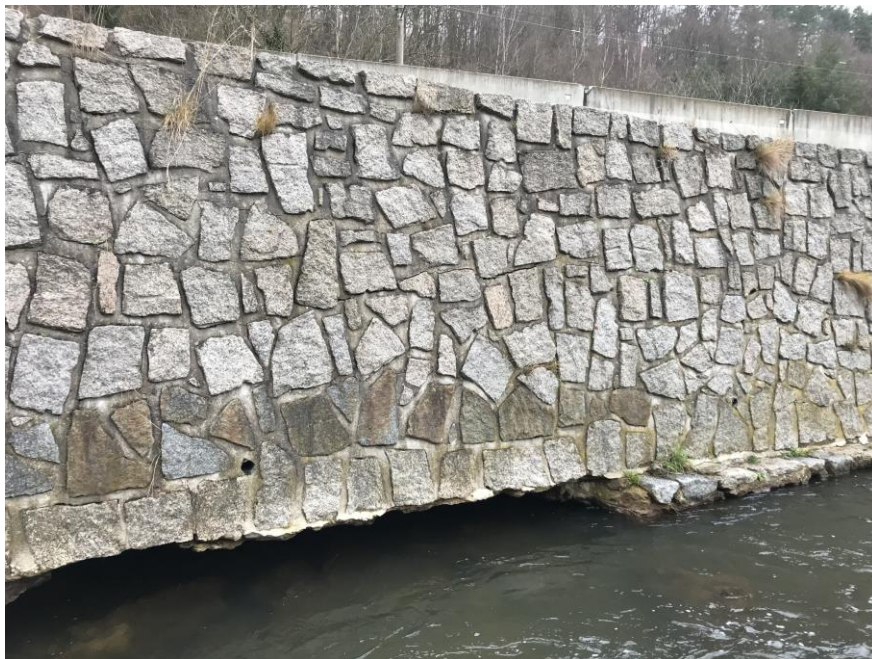
## **SO4 - poškozená levobřežní zed' v ř. km 7,275**

**Foto č. 10:** Pohled na poškození zdi

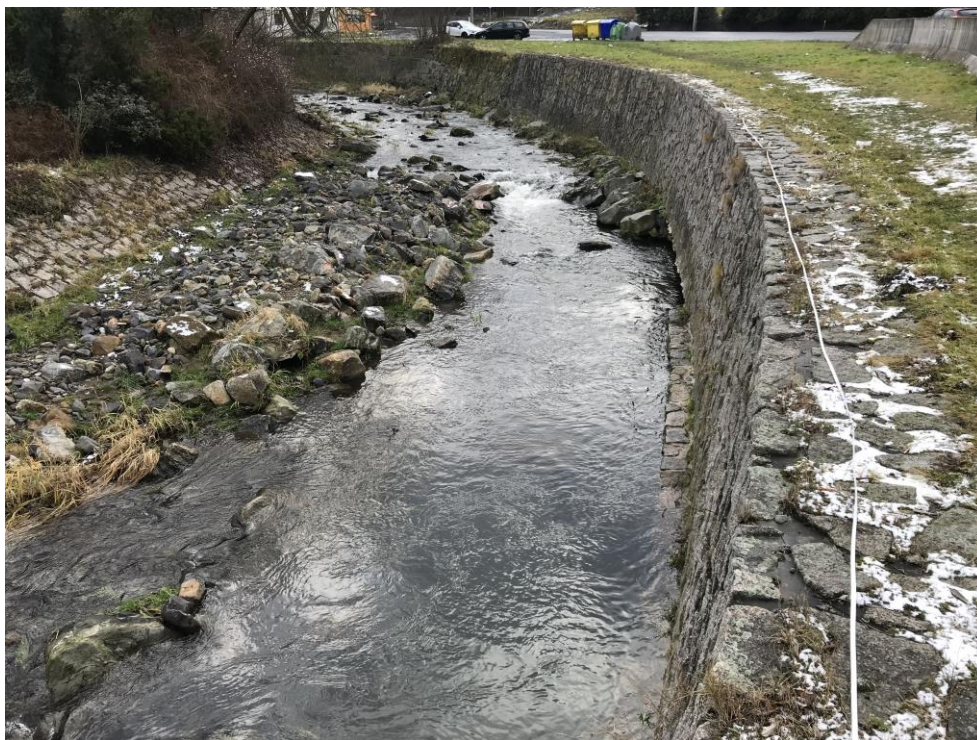
**Foto č. 11:** Pohled proti proudu na celý profil v místě poškození

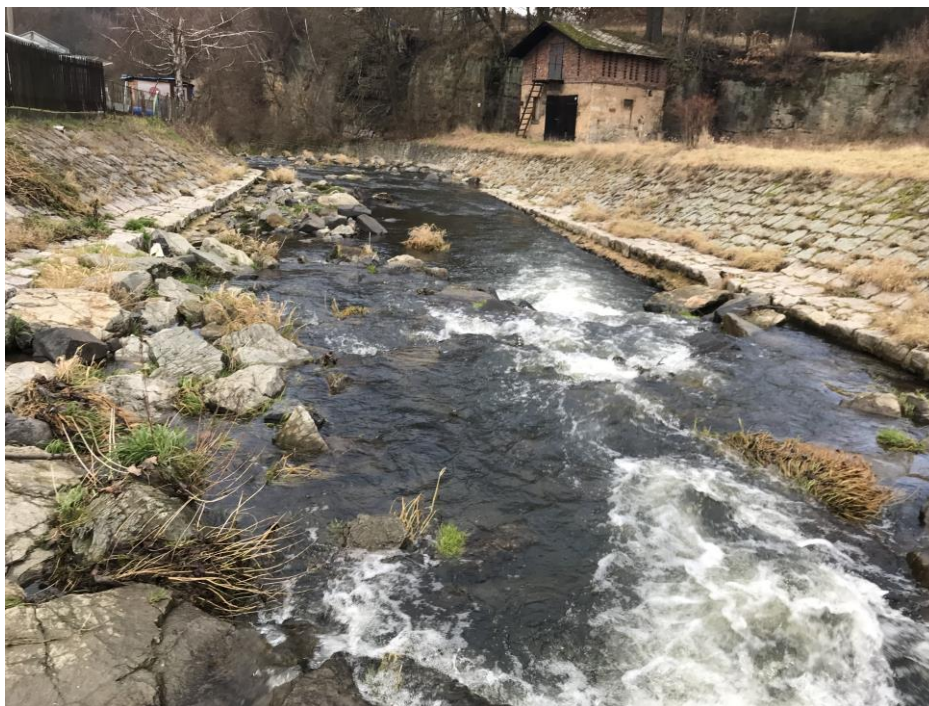
## **SO5 - poškozené pravobřežní opevnění a porucha dna v ř. km 7,450**

**Foto č. 12:** Pohled na řešený úsek po směru proudu

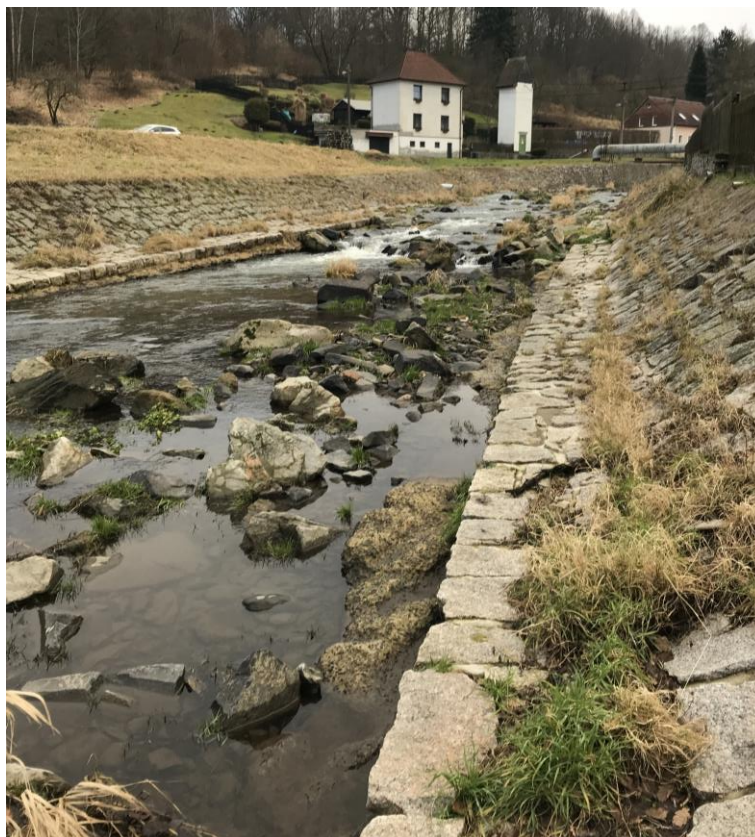
**Foto č. 13:** Pohled na řešený úsek proti směru proudu

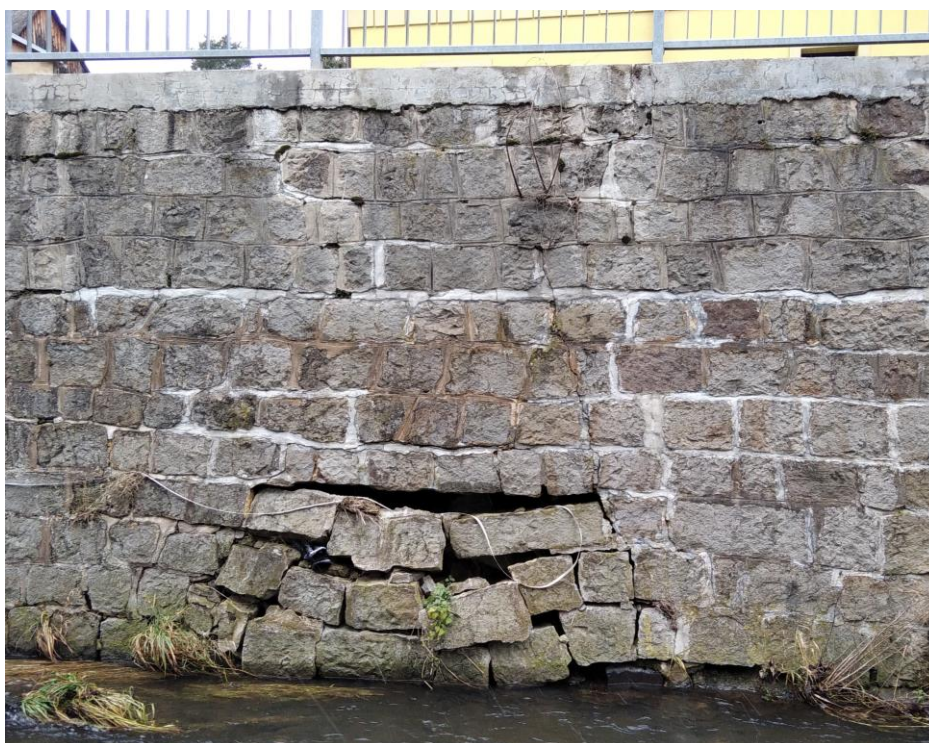
## **SO6 – poškozená levobřežní zeď v ř. km 9,170**

**Foto č. 14:** Pohled poškození zdi
