Zodpovědný projektant	Vypracovala	Technická kontrola	<div>KOZPLEX CR</div>	
Ing. Kamil Urbánek	Ing. Lucie Vítková	Ing. Kamil Urbánek		
Kraj: Středočeský	Obec s rozšířenou působností: Čáslav			
Stavebník: Povodí Labe, s. p., Váta Nejedlého 951/8, 500 03 Hradec Králové				
<div>ČERTOVKA, BÍLÉ PODOLÍ, OPRAVA OPEVNĚNÍ V OBCI, Ř. KM 10,077-10,111</div>			Stupeň:	TD
			Datum:	Leden 2022
			Zakázkové číslo:	2022-269
			Formát:	A4
<div>TECHNICKÁ DOKUMENTACE</div>			Měřítko:	Příloha: <div>A.</div>

Název stavby: Čertovka, Bílé Podolí, oprava opevnění
v obci, ř. km 10,077-10,111

Předmět projektové dokumentace: běžná údržba koryta vodního toku

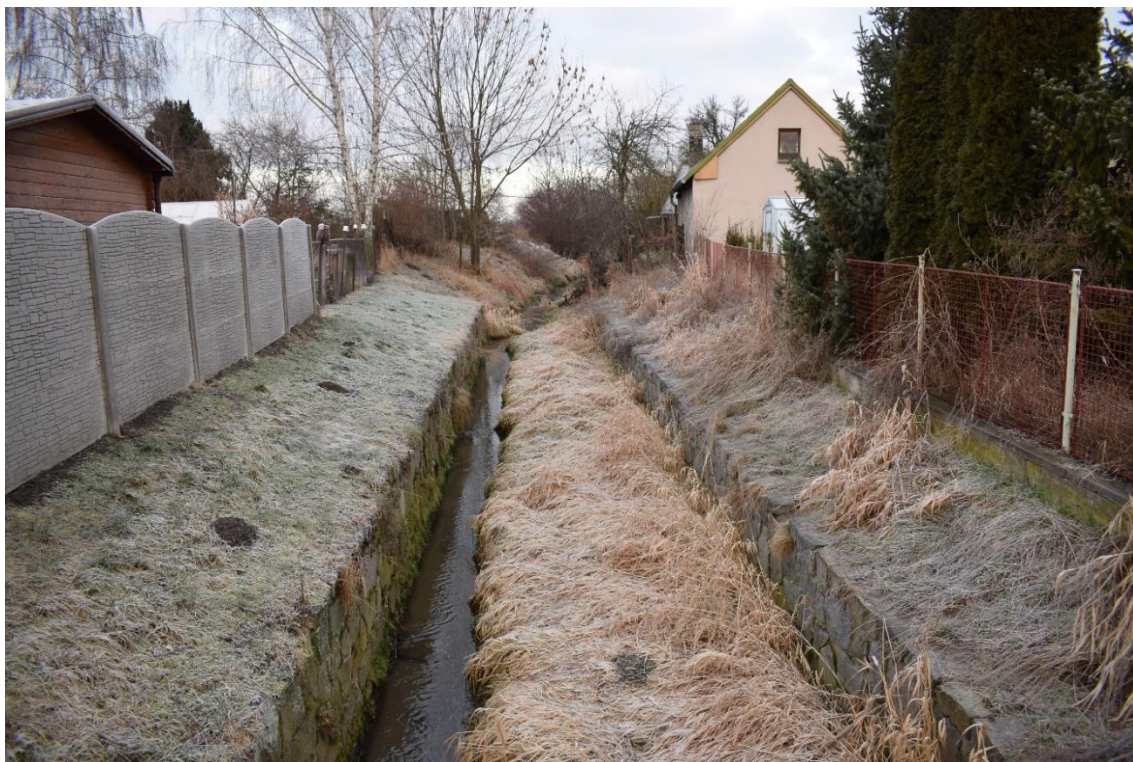
Kamenné zdi, ř.km 10,087 – 10,111

Obdélníkový profil koryta se nachází v ř. km 10,0872 – 10,111. Břehy tvoří kamenná zeď o výšce 1450 mm a tloušťce 600 mm. Dno je široké 3050 mm a opevněno je kamennou dlažbou. V daném úseku dochází k degradaci zdiva a je navrženo přespárování v celém rozsahu a doplnění kamene v 15,00 % plochy (orientační odhad, plocha bude upřesněna mezi stavebníkem a dodavatelem stavby po odtěžení sedimentu).

V ř. km 10,0872 – 10,111 je koryto stabilizováno pomocí opěrných zdí.

V úseku vypadaného a poškozeného kamenného založení opěrné zdi je navržena oprava spodní řady opevnění. Na základ zdi se na maltu uloží a pevně vklíní nepoškozené staré a nové chybějící kameny. Po uložení kamenů bude prostor za zdivem vyplněn pomocí nízkotlaké injektáže betonovou směsí, tak aby za zdivem nebyl prázdný prostor. Nahrazovaný kámen bude ze vzhledového a materiálového hlediska podobný stávajícímu.

Dále je navrženo přespárování zdí v celé jejich délce. Nesoudržné spáry budou vysekány do hloubky **70 mm** s následným vyčištěním vysokotlakým paprskem. Spáry se opět vyplní a zatřou spárovací cementovou maltou tak, aby malta zůstala **5 až 10 mm** pod lícem kamenného opevnění.

Odhad rozsahu opravy je 10 % plochy z celku, z toho 30 % s dodáním chybějícího kamene a 70 % bez dodání chybějícího kamene. V celkovém rozsahu opravy zdiva je zahrnuto odbourání nesoudržných okrajů porušeného zdiva v rozsahu 20 % celku opravy zdiva. Vybouraný kámen bude očištěný a použitý k opravě.

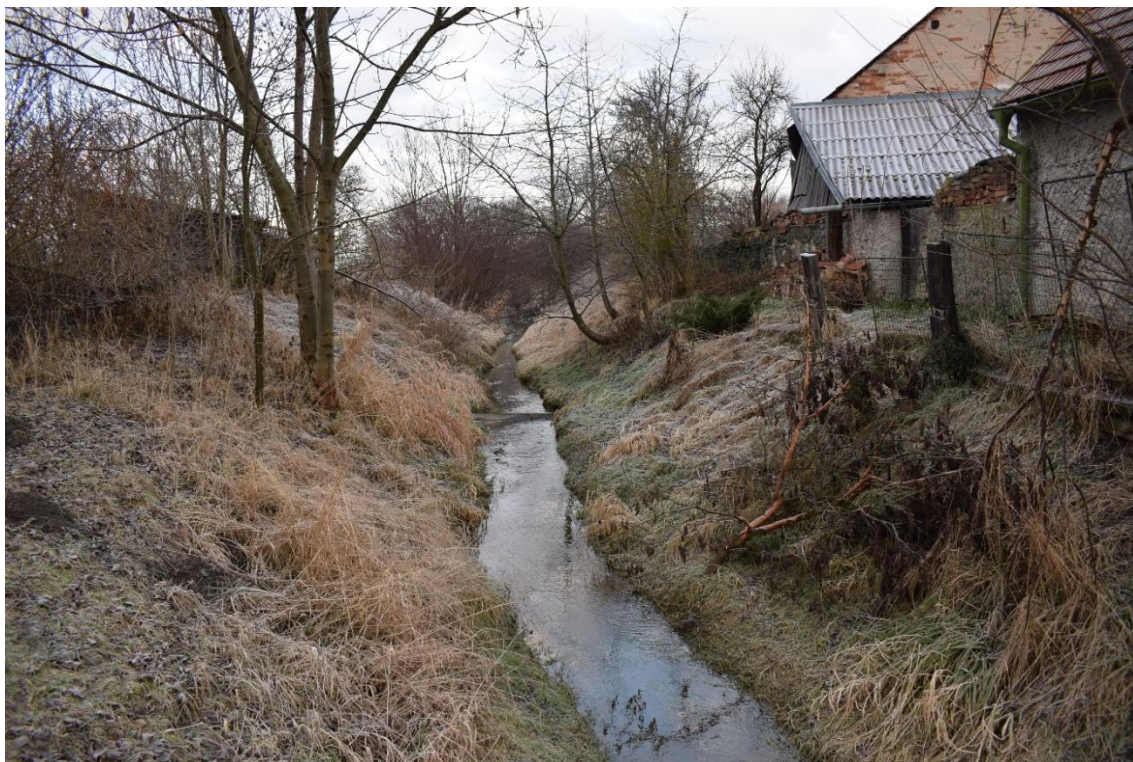
Kamenná dlažba, ř. km 10,077 – 10,087

Navrhovaná oprava koryta vodního toku Čertovka se nachází ve středu obce Bílé Podolí. Řešený úsek toku je od ř. km 10,077 do ř. km 10,111. Od začátku řešeného úseku ř. km 10,077 – 10,0872 má koryto lichoběžníkový tvar a je opevněno kamennou dlažbou uloženou do betonu. V této části se provede přespárování kamenné dlažby a doplnění vypadaného kamene v rozsahu 10,00 % plochy (orientační odhad, plocha bude upřesněna mezi stavebníkem a dodavatelem stavby po odtěžení sedimentu). Pravý břeh je ve sklonu cca 1:1 a levý břeh má sklon cca 1:1,5. Výška opevnění v korytě vodního toku je 1450 mm. Šířka dna je 3000 mm a dno je opevněno kamennou dlažbou.

V ř. km 10,077 – 10,0872 je koryto opevněno kamennou dlažbou. Je navrženo přespárování v celém rozsahu opevnění. Nesoudržné spáry budou vysekány do hloubky **70 mm** s následným vyčištěním vysokotlakým paprskem. Spáry se opět vyplní a zatrou spárovací cementovou maltou tak, aby malta zůstala **5 až 10 mm** pod lícem dlažby.

Odhad rozsahu opravy je 10 % plochy z celku, z toho 30 % s dodáním chybějícího kamene a 70 % bez dodání chybějícího kamene. V celkovém rozsahu opravy dlažeb je zahrnuto odbourání nesoudržných okrajů porušeného zdiva v rozsahu 20 % celku opravy dlažeb. Vybouraný kámen bude očištěný a použitý k opravě.
