VD HARCOV ZAJIŠTĚNÍ BEZPEČNOSTI ZA POVODNÍ

Zak. číslo	16UL01012	
	Zodp. projektant	Ing. Martin Kyselák		Datum	07/2020	
	Tech. kontrola	Ing. Jaromír Drašar		Stupeň	DPS	
	Akce VD HARCOV ZAJIŠTĚNÍ BEZPEČNOSTI ZA POVODNÍ			Počet formátů	24 x A4	
				Měřítko		
Zhotovitel: Valbek, spol. s r.o., stf. Ústí n. L. Děčínská 717/21 400 03 Ústí nad Labem	Příloha STAVEBNĚ TECHNICKÝ PRŮZKUM A PASPORTIZACE VYBRANÝCH OBJEKTŮ			F.2	Č. přílohy	Paré

ZPRÁVA č. 169/17

**Stavebně technický průzkum a pasportizace vybraných objektů
podél připravované stavby „VD Harcov-zajištění bezpečnosti za povodní“
LIBEREC**

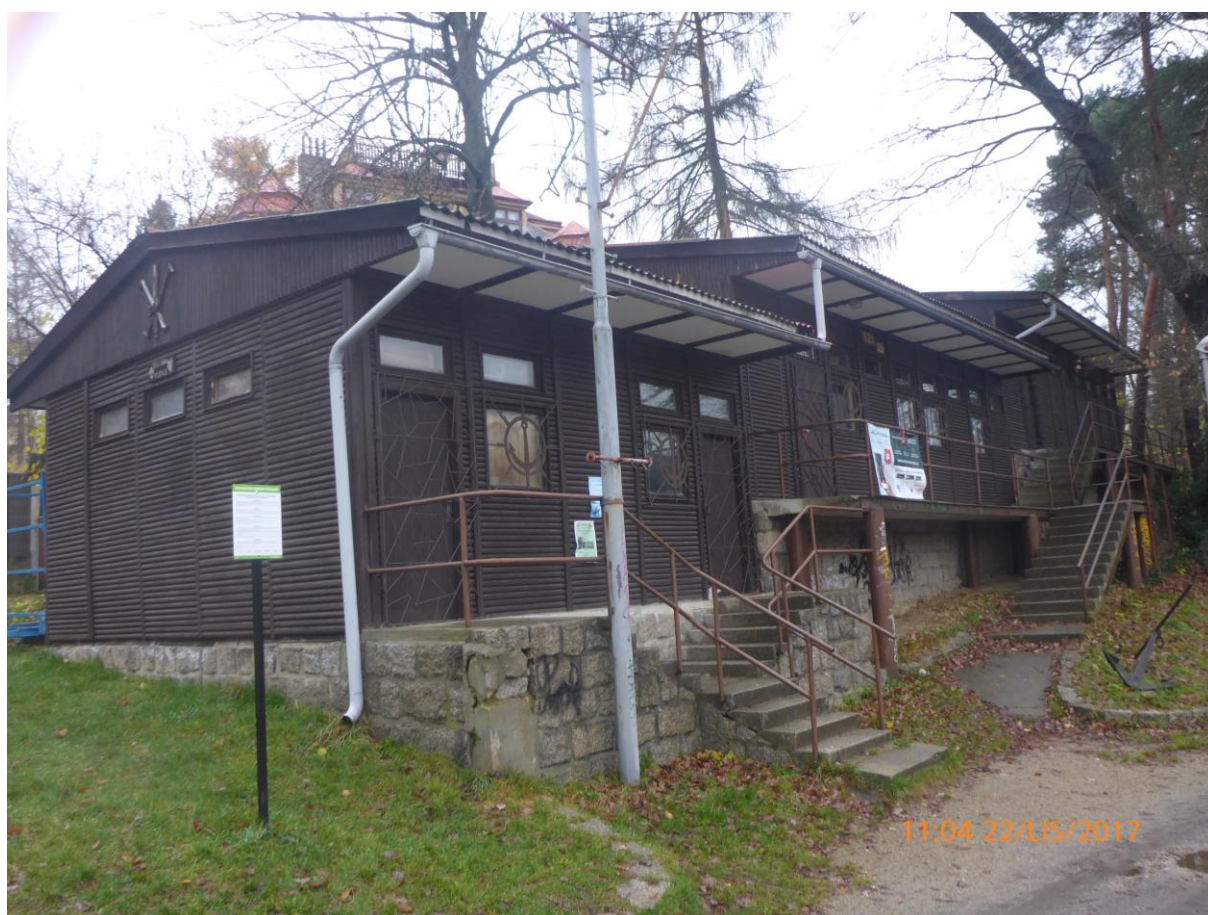
OBJEKT na p.č. 2581/2

- dřevěná konstrukce 1.N.P. + kamenná podlažka
- trámy v betonových ocelích
- lokálně roztržené sp. rodu - kamenné podlažky
- pruty v ul. horní u podhledu oceli
- podlažka kamenná ocelí v průběhu oceli
- kamenná podlažka předložena k oceli u oceli
- dřevěná konstrukce 1.N.P. jen lokálně porušena

- dřevěná konstrukce 1.N.P. bez poruch
- trámy v sp. rodu - kamenné podlažky z kamene
- roztržení betonu podlahy 1.N.P. z betonu

- ocelové trámy v uplácených kotevích
- dřevěná konstrukce 1.N.P. bez významných poruch
- podlažka roztržení betonu v kotevích

- trámy v sp. rodu - kamenné podlažky
- roztržení podlažky dřev. oceli v kotevích 1.N.P.
- roztržení podlažky dřev. oceli v kotevích 1.N.P.

Jedná se o dřevostavbu na betonové podezdívce obložené kamenným obkladem. Dřevostavba nevykazuje na fasádách známky statických poruch, ani známky napadení dřeva biotickými škůdci. Byla zjištěna povrchová koroze nosníků předloženého schodiště a lokálně rozrušené spárování mezi kameny obkladu podezdívky jednotlivých částí dřevostavby.

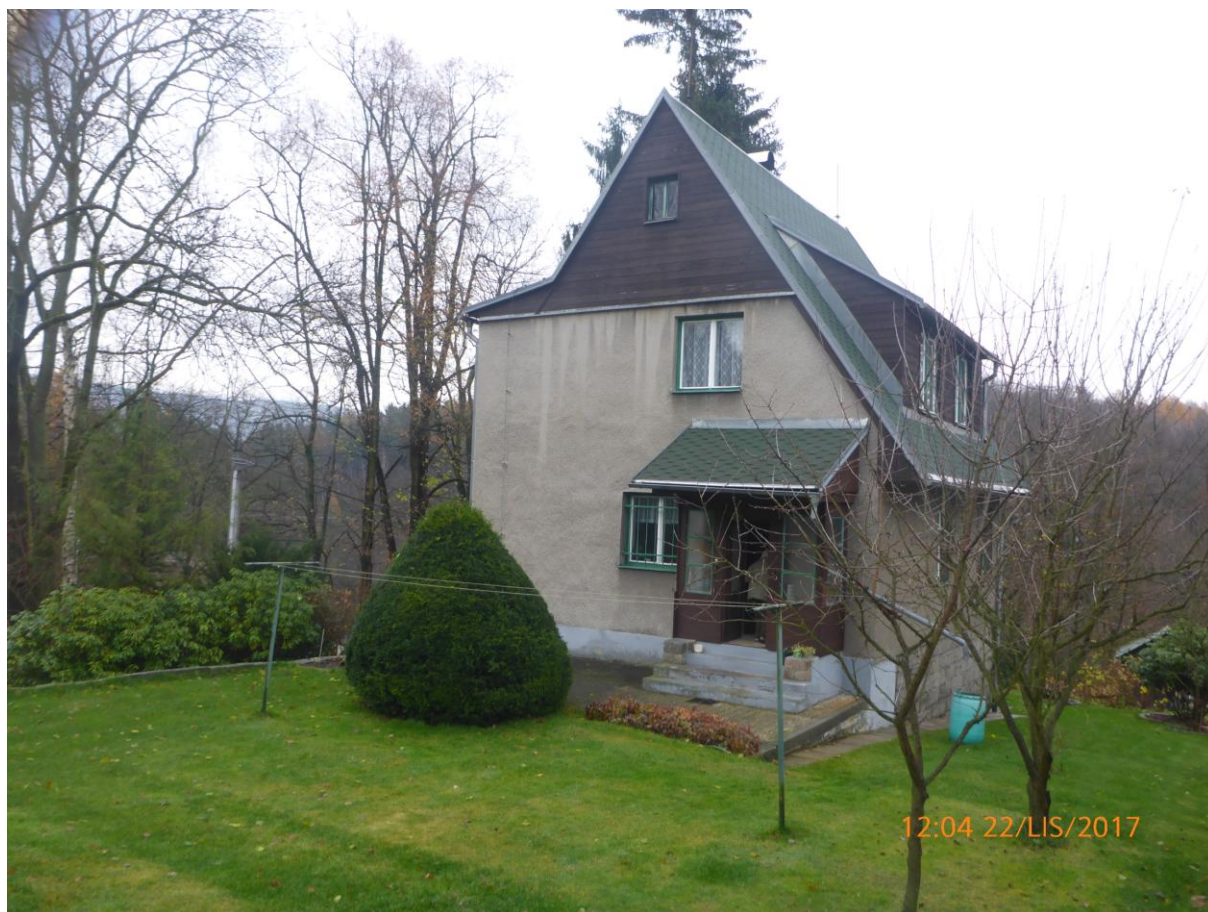
OBJEKT BLAHOSLAVOVA č.p.96/1

- prohlídka ve společné místnosti obložení 1. N.P. po předtřídění
- část 3. N.P. obložena dřevem
- omítky 2. N.P. + část 3. N.P. bez střešního podlaží

- část v horní části obložena dřevem
- projevy vlhkosti ze stěn 2. N.P. v nábytku
- rozdíly v potělní fólii z dřevěné optickoakustické izolace 3. N.P.
- omítky 2. N.P. + 3. N.P. bez střešního podlaží

- prohlídka ve společné místnosti 1. N.P.
- prohlídka v podlaží 2. N.P.
- projevy vlhkosti ze stěn 2. N.P. v nábytku

- prohlídka ve společné místnosti 1. N.P.
- prohlídka v podlaží 2. N.P. v nábytku
- 3. N.P. kompletně obložena dřevem

Jedná se o rodinný dům o třech podlažích. Na fasádách vykazuje objekt minimální množství poruch (trhlin). Na fasádách objektu nebyly zjištěny žádné známky statických poruch. Byly zjištěny trhliny mezi kmeny obkladu obvodového zdiva 1.N.P. vzniklé i po opravě spárování. Část fasád je obložena dřevem, na těchto částech nebylo možno poruchy sledovat. Poloha objektu nasvědčuje tomu, že objekt je založen na dostatečně únosném skalním podloží, o čemž svědčí i minimální množství poruch na fasádách.

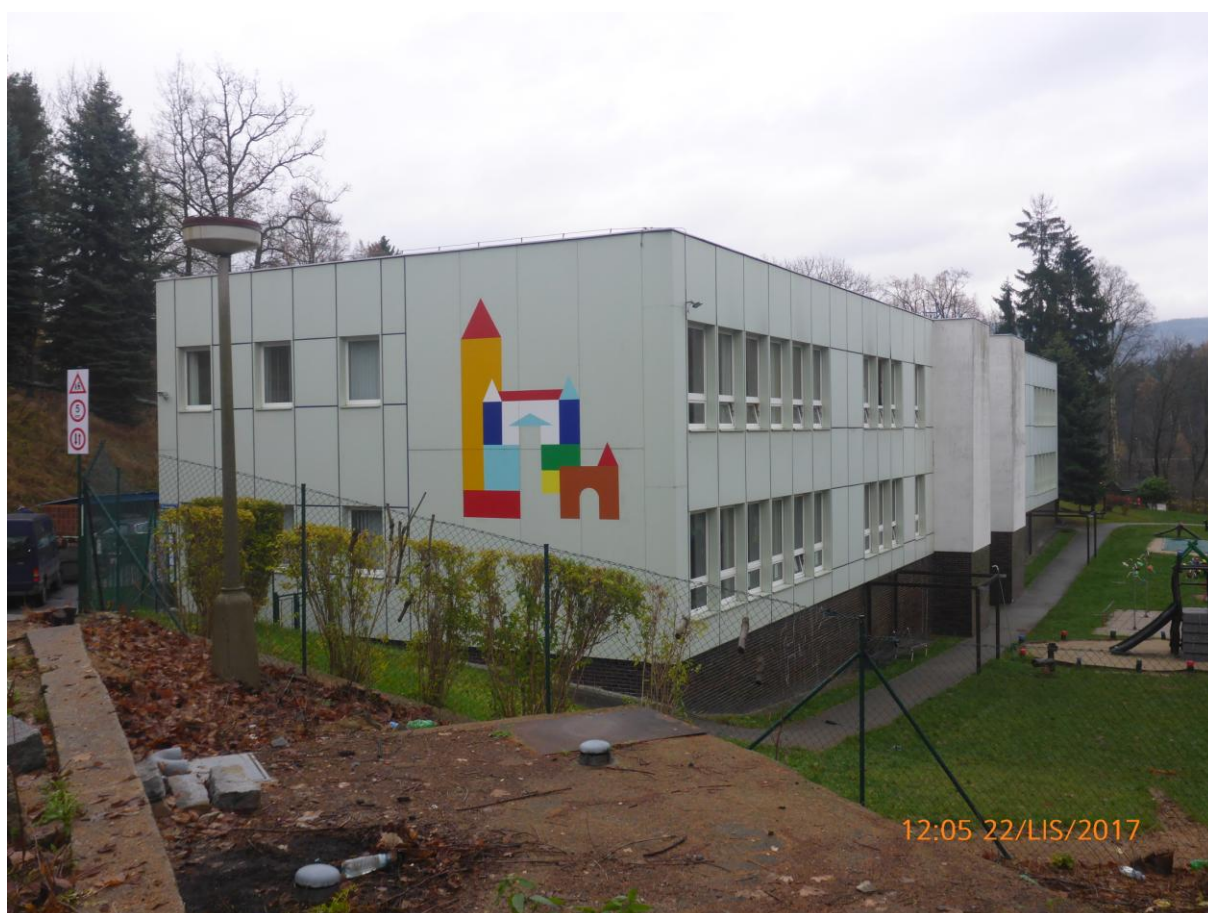
OBJEKT KLÁŠTERNÍ č.p. 644/4 MŠ

- veškeré plochy před pavilónu obloženy plátkovými deskami, bez malinek a škodlivých poruch konstrukce
- drobné poruchy v části odskladu toku látkou

- veškeré plochy před pavilónu obloženy plátkovými deskami, bez malinek a škodlivých poruch konstrukce

- přední část plochy před pavilónu obložena plátkovými deskami, bez malinek a škodlivých poruch konstrukce
- drobné poruchy k břízovému obkladu v 1.P.P.
- omítnuté plochy ve střední části s polopřímým záděm
- poruchy bezpodkladního upevnění
- tuřid. tráva v 1.P.P. přes obklad v úrovni č. 4x
- tuřid. tráva v 1.P.P. přes obklad v úrovni č. 1x

Jedná se o pavilónovou mateřskou školu. Mateřská škola prošla v letech 2001 a 2002 celkovou rekonstrukcí . Na fasádách nebyly zjištěny známky statických poruch. Drobné poruchy (trhliny) byly zjištěny ve zdivu 1.P.P. na jižním průčelí objektu . Převážná část ploch fasád pavilónů je obložena plastovými deskami, které byly patrně provedeny při rekonstrukci obvodového pláště. Desky nevykazují žádné poruchy.

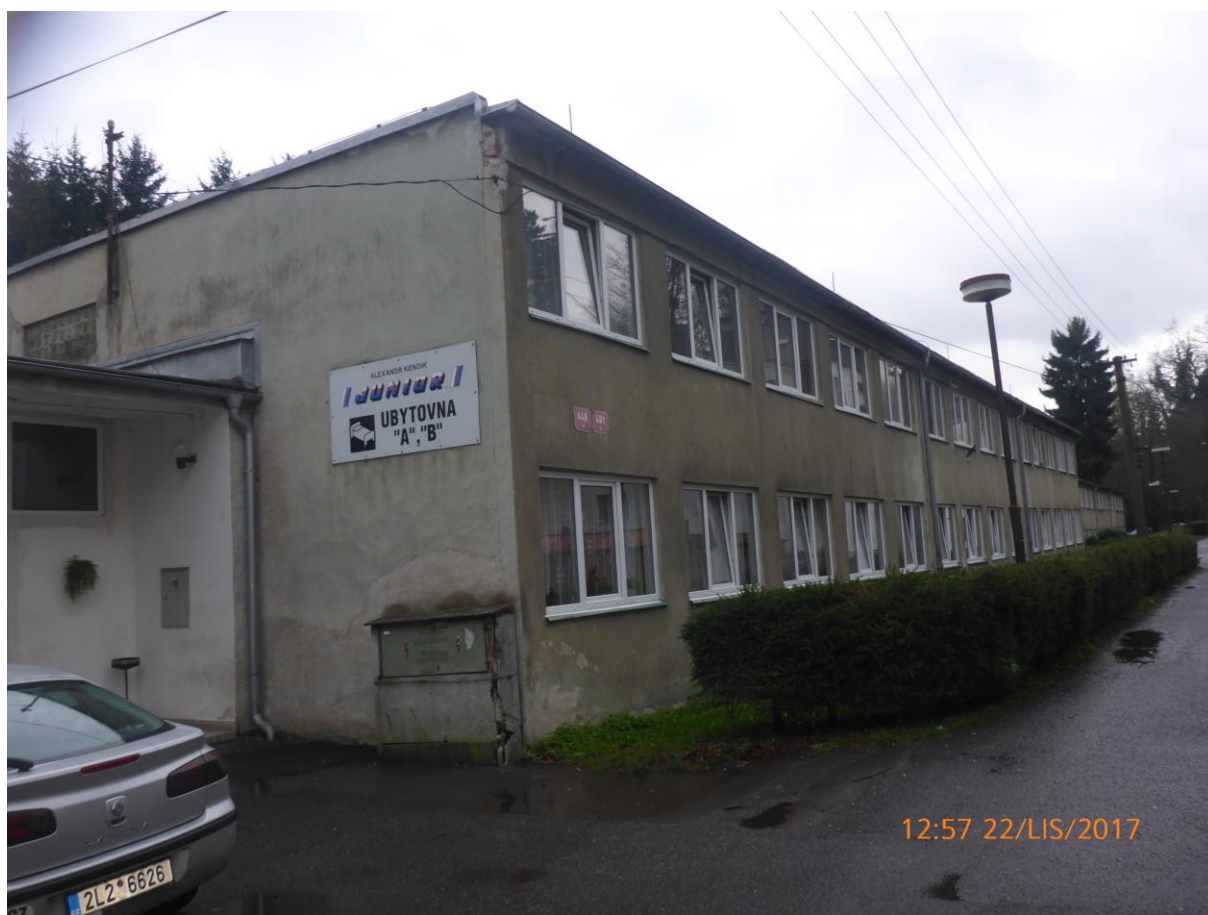
OBJEKT JOSEFININO ÚDOLÍ č.p. 499/10-UBYTOVNA „B“

OZNAČENÍ OBJEKTU	VD HARCOV LIBEREC	PODLAŽÍ
499 „B“	OBJEKTY KOLEM PŘEHRADY	2. N. P.
PROTOKOL O MÍSTNÍM ŠETŘENÍ - DOKUMENTACE PORUCH / ZMĚN:		
<p><u>Fašáda do ulice</u></p> <ul style="list-style-type: none"> - 2 cca rozrušené / poškozené elektro vstupy - trhliny v parapetu okna 7. N. P. vlevo 2x - trhliny na styčce montážní desky obvodových oken - prolisy v hlavicích oken 7. N. P. - křída trhlina v parapetu okna 7. N. P. vpravo 2x - uvolněné trhliny z parapetu okna 7. N. P. vpravo - odhřezání v štítu střešního okna 		
<p><u>Fašáda (vřt) k obytnému „C“</u></p> <ul style="list-style-type: none"> - odhřezání v úrovni soklu 7. N. P. - uvolnění trhlina v úrovni střešního okna 7. N. P. - odhřezání podlahy pod okny vřtice vlevo, vykonání uvnitř - cca 2x 200 mm - trhlina pod okny po celé šířce vřtice uvnitř - 2 cca 200 mm 2x - uvolnění okna na prahu prahu uvnitř - uvolnění trhlina v oknech vřtice - roztržení střešní desky oken uvnitř

<p><u>Fašáda do zahrady</u></p> <ul style="list-style-type: none"> - prolisy v hlavicích okna v úrovni střešní 7. N. P. - uvolnění odhřezání uvnitř okna vlevo 2x - trhlina trhlina na fasádě vlnitých střešních okna - odhřezání střešní spoje okna křídla v obytném „C“ - prolisy okna uvnitř okna - uvolnění trhlina na oknech do zahrady - uvolnění okna od spoje okna křídla - prolisy podlahy okna o cca 200 mm do zahrady 		
<p>majitel/zástupce : telefon : adresa : seznámen s obsahem zápisu v Liberci dne : jméno : podpis : Zapsal dne : 22. 11. 2017 podpis :

Jedná se o dvoupodlažní objekt ubytovny stejné konstrukce jako ubytovna „A“. Dle prohlídky objektu se jedná o montovanou stavbu ze železobetonových prefabrikovaných dílců jak na fasádách, tak ve stropních konstrukcích. Objekt je dle sdělení správcové založen na skružích, přes které jdou základové pasy. V objektu byla provedena výměna oken s poruchami ostění kolem vyměňovaných ráků. V celé ploše všech fasád se vyskytují **četné poruchy** (trhliny) na stycích montovaných prefabrikovaných dílců. Tyto poruchy mohou svědčit o pohybech v základové spáře objektu, nebo o chybné montáži styků jednotlivých dílců.

Průčelí objektu štítové stěny směrem k ubytovně „C“ bylo zjištěno s odtržením nahoře až o cca 20mm! Dále byl zjištěn pokles podesty schodiště do zahrady o cca 100 mm svědčící o poruše, nebo nedostatečném založení schodiště.

Z pasportizovaných objektů byly zjištěny v nejhorším stavu z hlediska výskytu poruch (trhlin) na fasádách objekty v ulici Josefinino údolí č.p.106/13 a 461/12 – ubytovna „A“ a 499/10 – ubytovna „B“. Pro tyto objekty doporučujeme před zahájením trhacích prací vzhledem k výskytu četných poruch na fasádách provést podrobnou pasportizaci i v interiérech k dokumentaci jejich skutečného stavu, případně k návrhu nějakých provizorních opatření po dobu provádění trhacích prací. V každém případě je třeba počítat s provizorním zajištěním stability kamenných opěrných zdí kolem objektu Objekt Josefinino údolí č.p.106/13, které byly zjištěny v havarijním stavu.
